農業工学研究所技報

第201号

農地法面の崩壊・侵食事例と圃場の造成形態の特徴

Examples of Failure and Erosion in Embankment Slope and its Characteristic Configuration of Reclaimed Farm

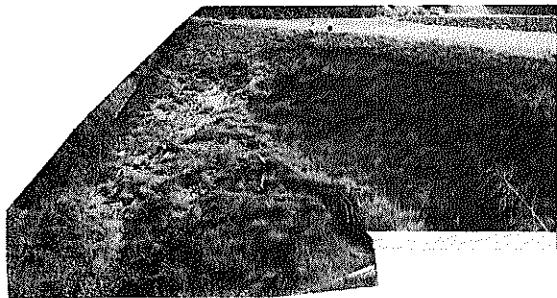
Fig.4に、Ha圃場の旧地形と崩壊箇所等、Fig.5にHa圃場の地表面形状と崩壊箇所等を示した。Fig.2に示した1年目の崩壊発生時の豪雨によって、この圃場では3箇所の崩壊が発生した（圃場造成後4年目）。Photo 1 (Figs.4,5のA)はそれらのうち最大規模のものである。浅い円弧滑りが数段階に発生した様子を読み取ることができる。この箇所は、Fig.4からわかるように沢を埋め立てた地形である。法面勾配は1:1.5で、5mおきに小段と承水路が設けられ、法尻には暗渠排水工が設けられていた。また、法尻には柵工が施されていたが、擁壁や蛇籠などによる押えは行われていなかった。崩壊後の現場の観察結果から、最初に法尻下部に崩壊が発生し、浅い円弧すべりによる崩壊が順次上部に進行したものと推定された。

Photo 1 浅い円弧滑りによる法面崩壊 (Fig. 5のA)
Slope failure by shallow slip circle

の上部にある圃場についても、雨水は北方の切土部に向かって流れるような地表面形状をしている。したがって、1年目の6~7月豪雨では浸透水によって盛土の飽和度が高くなり崩壊が発生したと考えられるが、2年目の5月19日の降雨では、この時点では復旧工事は行われていなかったにもかかわらず、法肩付近に部分的な崩壊が連続するにとどまり、大きな侵食を受けるには至らなかった。なお、圃場には牧草が植えられていた。

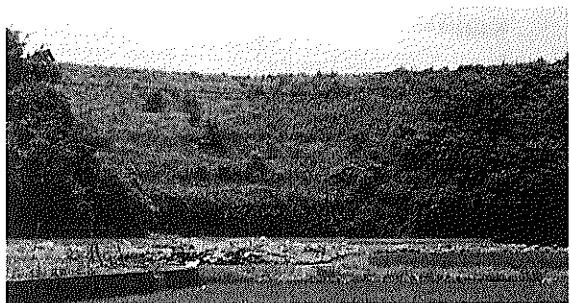
Photo 3 復旧工事5年後の法面 (Fig. 5のA)
Slope five years after reconstruction

Fig.5のA法面では1年目の崩壊の翌年の秋、法尻にフトン籠を、法面中腹に柵工を設置するという一般的な工法で復旧工事が行われた (Photo 2)。また法面保護工として、種子散布工とムシロ張工が施された。その後植生は順調に生育し、復旧工事5年後にはススキや葛、ヤシャブシ等の進入が見られ、それまでに日雨量100mm近い雨（総雨量では120~130mm）を数回経験したが侵食を受けることなく、法面の安定した状態が観察された (Photo 3)。高さ15mを超える法面であり両側が山林であることから、植生が繁茂した状態でも乱雑な感じは薄く、遠方からの観察では景観上の問題は特に感じられない。

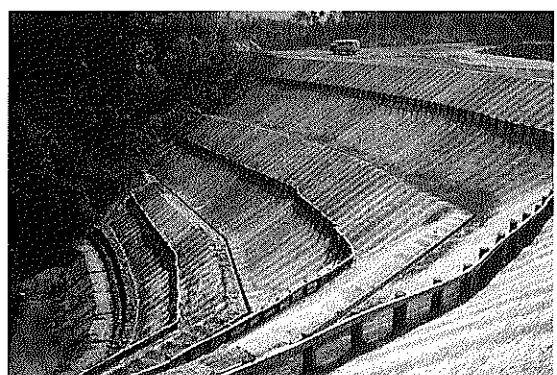
Photo 2 復旧工事直後の法面 (Fig. 5のA)
Slope just after reconstruction

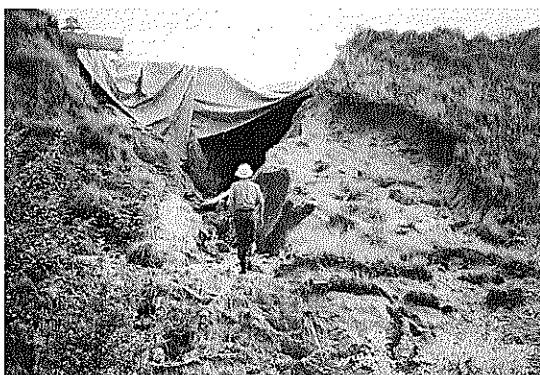
現場の観察結果から、初めに圃場からの浸透水と降雨により盛土の表層部分が飽和し、このため表層崩壊が発生し、続いて法肩が崩落し、さらに集まって来た流水によってV字谷状に大きく侵食されたものと推定された (Photo 4)。Fig.7からわかるように、A、Bの箇所は周囲よりも低くなっているため、圃場に降った雨のかなりの量が地表水として集まり、また砂質土の盛土部であるので地下浸透水も共に被災箇所の法面に集まり易い地形となっている。降雨強度が大きくて地表水が十分排水しきれない場合には、圃場に地表水が滞留して法面への浸透水が多くなりやすく、法面が飽和しやすい条件にあつたと考えられる。なお、圃場ではこの時トウモロコシが栽培されていた。

Photo 4 表層崩壊と流水による侵食 (Fig. 7のA)
Surface failure and erosion by runoff water

また、H地区2年目及びK地区T圃場の崩壊が、日雨量100mm前後の降雨で発生したことは、これらの法面が特に被災しやすい特質を持っていたことを裏付けている。H地区のFig.7のAの事例では、抵抗力の小さな盛土法面に水が集まり易い地表面形状であったこと、法面が飽和した場合に表層崩壊を起こし易い法面構造であったことが、2年続けて大きく被災した主な要因と考えられる。

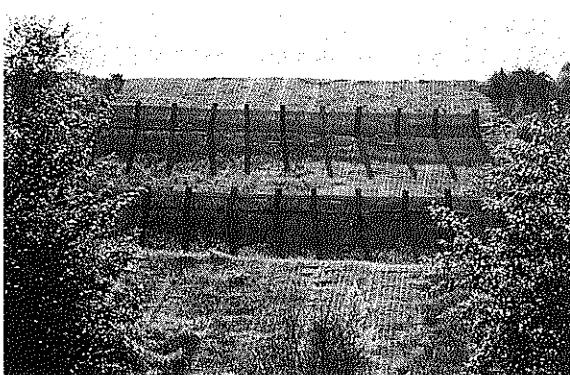
Photo 5 復旧工事直後の法面 (Fig. 7のA)
Slope just after reconstruction

崩壊し侵食されたAの法面は、同年の秋に土砂で埋め戻され、法尻にフトン籠、法面中腹に柵工が設置され、また法面保護工として種子散布工とムシロ張工が施された (Photo 5)。補強工事後の2年目の年には2~3日間の連続雨量で100mmを越える雨が二度あったが、補強工事が効果を発揮していたと思われ、法面崩壊は発生しなかつた (Photo 6)。この法面も、ヨモギやセイタカアワダチソウの他、ヤシャブシやエニシダのような木本類が進入し、その後、日雨量100mm近い雨を数回経験したが侵食を受けることはなく、復旧工事5年後には植生は十分に繁茂し、法面は安定していることが観察された (Photo 7)。

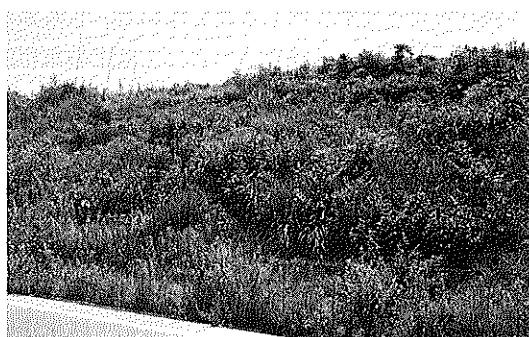
Photo 7 復旧工事5年後の法面 (Fig. 7のA)

Slope five years after reconstruction

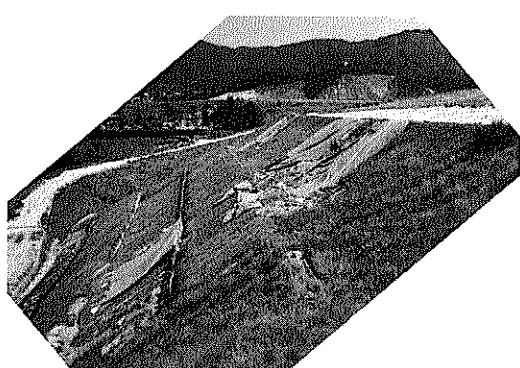
Fig.8に、Hb圃場の旧地形と崩壊箇所等、Fig.9にHb圃場の地表面形状及び崩壊箇所等を示した。Figs.8,9のAの箇所はFig.2に示した1年目の崩壊発生時の豪雨で法尻から崩壊が発生し（圃場造成後2年目），同年に復旧工事が行われていたが、Fig.3に示した翌年の降雨によって再び被災した。2年目の降雨の時点では、法尻に蛇籠工が設置され、法面中腹には柵工が施されていたので崩壊は発生しなかった。法面には種子散布工とムシロ張り工が施されていたが、復旧後の期間が短かったため植生は十分に生育しておらず、侵食に対する抵抗力は小さかった。被災後の現場を観察した結果、圃場に浸透し法面に浸出した水によって侵食されたものと推定された（Photo 8）。なお、圃場には牧草が植えられていた。

この箇所も沢を埋め立てた盛土であり、地表水及び地下水が被災箇所に流れ易い地形となっている。また、水路への土砂流入を防ぐため水路に沿って土のうが一列に並べられていた。このため圃場に水が滞留したと思われる。復旧工事のあと法面近くの圃場が裸地になっていたことも手伝って、圃場に滞留した水が法面に浸出し侵食を引き起こしたものと推定された。

Photo 8 浸透水による盛土の侵食(Fig.9のA)

Erosion of embankment by seepage water

Figs.8,9のAの法面は、侵食箇所に土を埋め戻し、法面保護工として種子散布工とムシロ張工を施す方法で復旧され、2年後には植生が繁茂しているのが観察された。そして、その後の数年間に日雨量100mm近い雨を数回経験したが、侵食を受けることなく安定した。

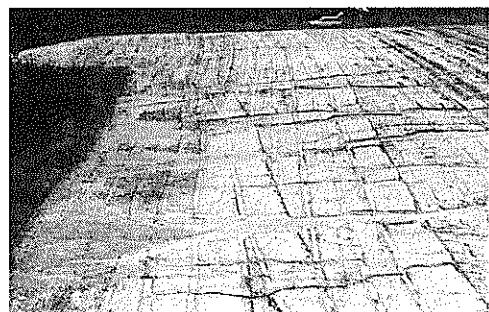
Fig.10に、Hd圃場の旧地形と崩壊箇所等、Fig.11にHd圃場の地表面形状と崩壊箇所等を示した。この圃場ではFig.2に示した1年目の崩壊発生時の豪雨により3箇所 (Figs.10,11のA,B,C) で崩壊を起こし（圃場造成後6年目），同年に復旧工事が行われていたが、Aの法面が2年目の降雨で再び侵食された。これらの箇所も盛土部である。圃場の造成を行った事業所の担当者によると、Aの箇所は池と谷地田を埋め立てたところで、地盤が特に軟弱であったため圧密沈下を起こし、圃場面がかなり低下したとのことであった。このため地表水が集まりやすく、圃場が侵食されやすい地形となった (Photo 9)。また盛土法面Aの方向に圃場が傾斜していることも、法面に地表水が集まり易い原因となっている (Fig.11)。この箇所では、法肩が圃場面と同じ高さであったことと、また法肩に設置された承水路のU字溝が幅20cmと小さかったため、圃場の侵食土砂で埋没してしまい、集まってきた地表水が法面を流下して侵食を起こす結果となった (Photo 10)。

Photo 9 2年目の降雨による圃場のリル侵食(Fig. 11の圃場)
Rill erosion in farm by the second year Rainfall

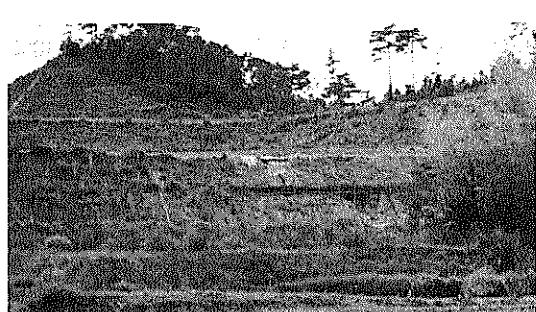
Photo 10 2年目の降雨により侵食された法面(Fig. 11のA)
Eroded slope by the second year Rainfall

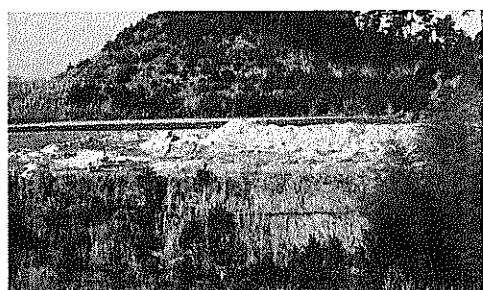
Photo 11 圃場面勾配の修正工事 (Fig. 11のA, 3年目)
Modification work of farm inclination in the third year

この箇所では、さらに翌年にも地表水が法面を流下して侵食を起こしていた。このため圃場の表土を一旦集積した後に客土を行い、圃場の傾斜方向を北から南に低下するようにして南側の切土部から排水するように修正する工事が行われた (Photo 11)。この工事は効果を発揮し、その後、日雨量100mm近い雨を数回経験したが侵食を受けることなく、工事の3年後には植生も十分に繁茂して法面は安定しているのが観察された (Photo 12)。

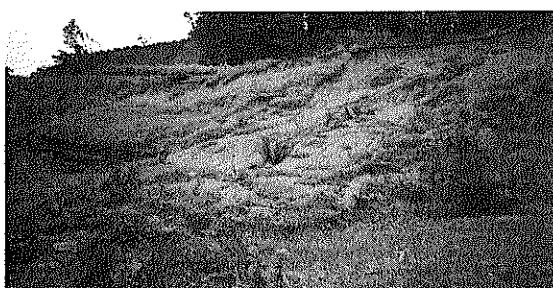
形状、及び崩壊箇所を示した。法面崩壊はいずれも盛土部において発生している。土壤に細粒分が多く (Fig. 1)、ブルドーザーで転圧しただけでは十分な剪断強度が得られないことが原因と思われる。特にNo.9の箇所は、法尻にフトン籠が設置されていたにもかかわらず法面崩壊を起こしている (Photo 13)。また、法面崩壊の規模の大きなものはNo.4 (Photo 14) である。この箇所は旧沢地形であり浸透水が集まりやすいこと、土の剪断強度に対して盛土の規模が大きく、標準的な勾配 (1:1.5) では急勾配すぎたことが、結果的に崩壊した原因と思われる。

Photo 13 No. 9の法面崩壊
Slope failure at No. 9 slope

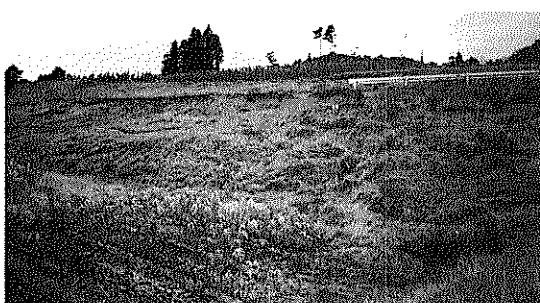
Photo 14 No. 4の法面崩壊
Slope failure at No. 4 slope

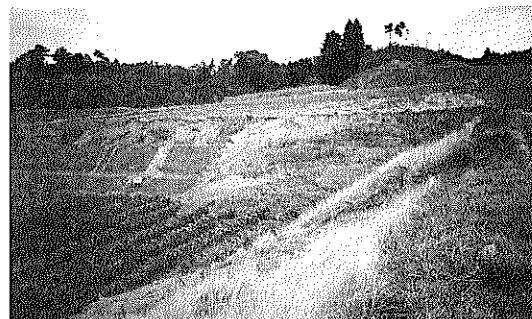
法面崩壊の後に、侵食により法面から土砂の流出が観察された箇所はNo.1, No.2 (Photo 15), No.5であった。これらの箇所はいずれも、崩壊した盛土法面に向かって圃場が傾斜している。ただし、この圃場では既に営農が始まっているため、圃場が分割され畦で区切られていたため圃場の地表水は分散して排水され、また土壤侵食対策のため畝間に藁や粗朶が置かれていたため、地表流出水は緩慢に圃場を流れたものと思われ、崩壊した盛土法面の侵食は比較的軽微に留まつた。No.8の箇所は、法肩は崩壊しており、また圃場は同様に分割排水されていたため法面の侵食は起きなかつた。

Photo 15 No. 2 (遠方) 及びNo. 3 (手前) の法面崩壊
Slope failure at No. 2(distance) and No. 3(near) slope

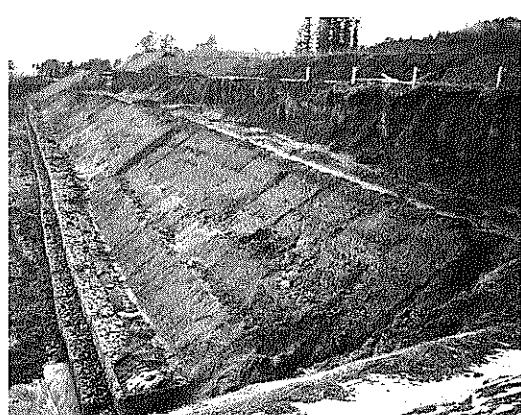
Photo 16 No. 4法面の復旧工事
Reconstruction work of No. 4 slope

法面崩壊が発生して1年半後の冬に、この圃場の復旧工事が行われた。この地区では法尻にフトン籠を、法面中腹に暗渠工を設置し、法面保護工として種子散布工を施工した (Photo 16)。補強工事は効果を発揮したように思われ、復旧工事から5年目の冬には植生も定着し (Photo 17)、8年目の夏には多くの法面に葛が生い茂つていて、法面は安定していることが観察された (Photo 18)。この間、日雨量100mm以上の降雨を数回経験している。また管理については、Photo 18のように法面の下部だけが草刈りされているだけでも清潔な印象を与えるので、侵食防止上の効果と景観維持、管理の省力化等の面から、法面の草刈りは部分的に行う方が良い場合もある。

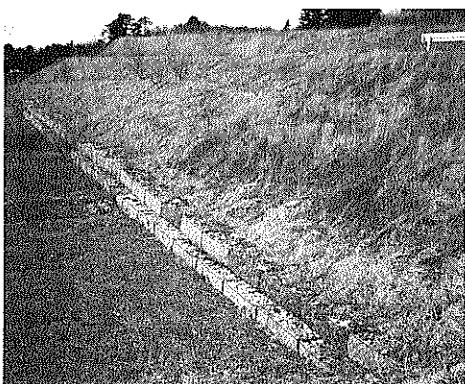
Photo 17 復旧工事後5年目のNo. 4法面
No. 4 slope in the 5th year after reconstruction

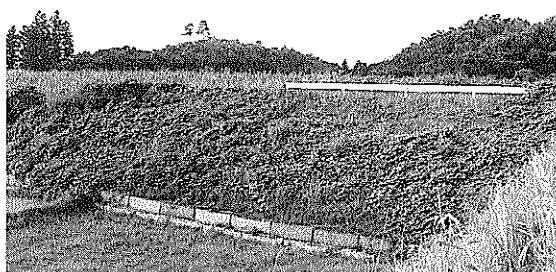
Photo 18 復旧工事後8年目のNo. 4法面
No. 4 slope in the 8th year after reconstruction

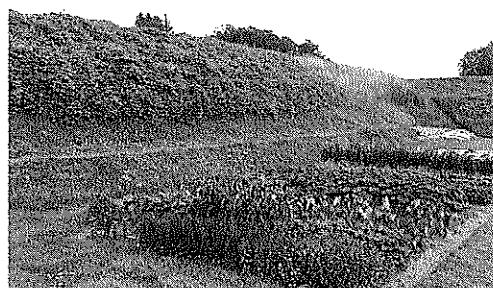
Photo 19 復旧工事後8年目のNo. 2法面
No. 2 slope in the 8th year after reconstruction

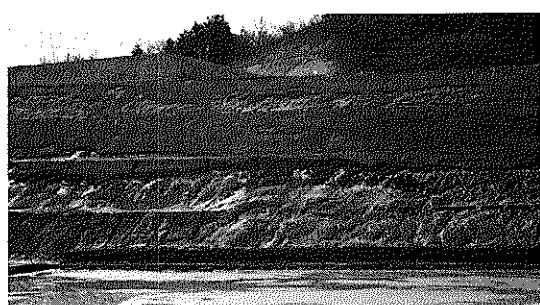
この箇所では山林を掘削して開畠を行い、同時に谷地田を埋め立てて圃場整備を行った (Fig.13)。造成直後の春先に降雨があり、法面の表面が圃場からの浸透水により侵食された (Photo 20)。造成当初の圃場面は盛土に向かって傾斜しており (Fig.14, 畑a)、地表水が法面付近に集まり易い地形になっていたため、この畠圃場から法面に浸出したものと思われる。

Photo 20 浸透水により侵食された盛土法面
Eroded embankment slope by seepage water

法面が安定せず、侵食された土砂が水田に流れ込むため、同年7月に畑aの圃場面勾配を逆方向に修正し、法面中腹に暗渠工を、また犬走りに土砂流出を防止するための柵工を補強する工事が行われた。この後、10月20日にまとまった降雨があったが (Table 2)、盛土から浸透し法面へ滲出した浸透水の量は大幅に減少したものと思われる。

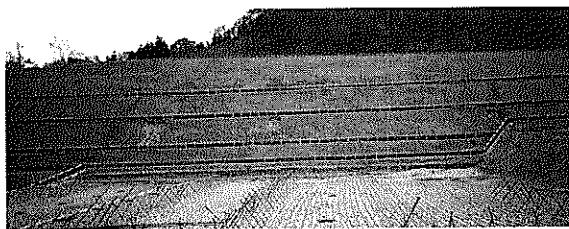
われ、4箇所に部分的な侵食が見られたのみで、侵食も大幅に減少した (Photo 21)。

Photo 21 補強工事後の盛土法面
Embankment slope just after reconstruction

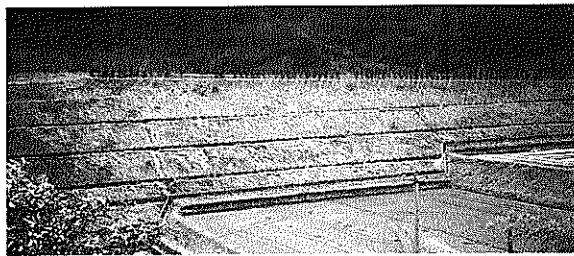
この法面では、その後、補強工事後6年目の冬までに日雨量100mm以上の降雨を数回経験したが、工事直後と比較して法面の侵食は発達せず、9年目の夏には初期に吹き付けた草の上に葛が生育して法面の大半を覆い、植生と土質はともに安定した状態であることが観察された (Photos 22,23)。

Photo 22 補強工事後6年目の盛土法面（冬）
Embankment slope in the 6th winter after reconstruction

Photo 23 補強工事後9年目の盛土法面
Embankment slope in the 9th year after reconstruction
