〔農工研技報 213〕
269～277, 2012〕

平成 23 年（2011 年）東北地方太平洋沖地震津波による 岩手県沿岸部の被災状況

桐 博英*・丹治 肇・松島健一**・中矢哲郎***・毛利栄征****

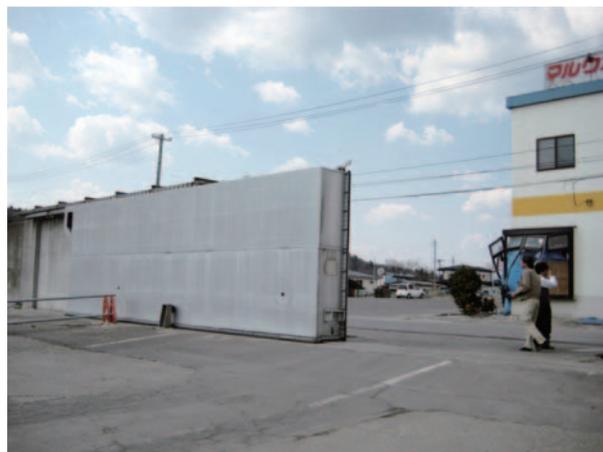
Fig. 2 久慈漁港の防潮水門の状況
Tide gate of the Kuji fishing port

市街地への浸水は、津波が大きなエネルギーを維持したまま浸水したのではなく、ほぼ減勢された状態で浸水したと考えられる。漁港内の施設では、水揚げ場には損壊が見られるが、海岸堤防の防潮水門 (Fig.2) などの主要施設への被害は小さかった。久慈漁港の位置を Fig.3 に示す。久慈漁港は、久慈港の防波堤と内側のみならず中央公園のさらに内陸側にあり、津波の波高がかなり減衰したものと推察される。

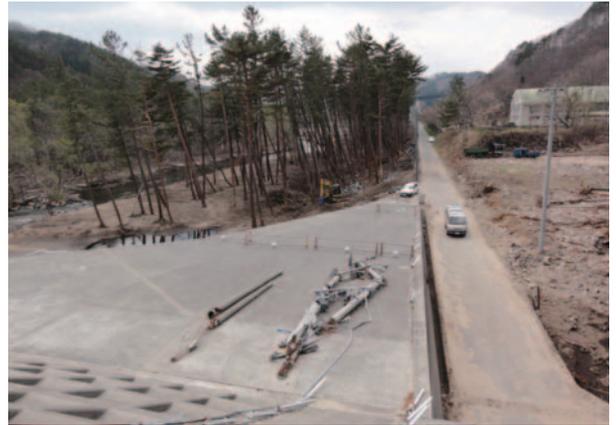
津波が減衰したこと、集落のほとんどが普代川水門から約 800m 上流に位置しているほか、Fig.7 に示すように、水門近傍にある普代小学校も普代川河床より 15m 程度高台にあるためと考えられる。

Fig. 7 普代川水門背後の状況 (水門より背後を望む。右端が普代小学校)

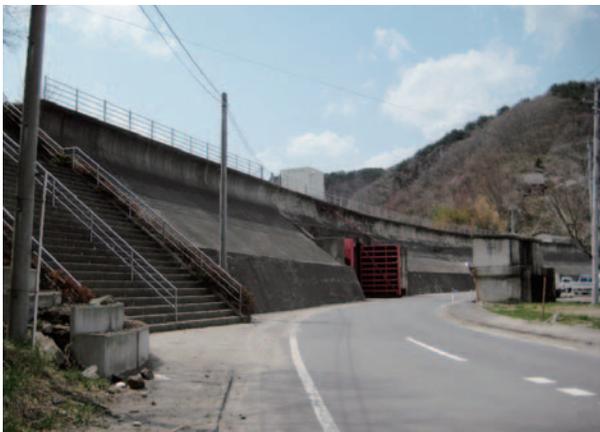
太田名部漁港では、背後の集落を防御する堤高 15.5m の津波堤防 (Fig.8) を津波が越えることはなく、集落に被害はなかった。太田名部漁港は、Fig.9 に示すように宇留部海岸から直線距離で約 500m の位置にあり、防潮堤の堤高も普代川水門と同程度でありながら津波が越えなかったのは、太田名部漁港が 2 重の強固な防波堤に囲まれており、津波のエネルギーが減衰されたためと考えられる。これは、津波は第 1 波が漁港の防波堤を超え漁港内の水位がから得た証言からも裏付けられる。

Fig. 8 太田名部漁港の防潮堤 (津波は堤防天端から 1m 下まで到達した)

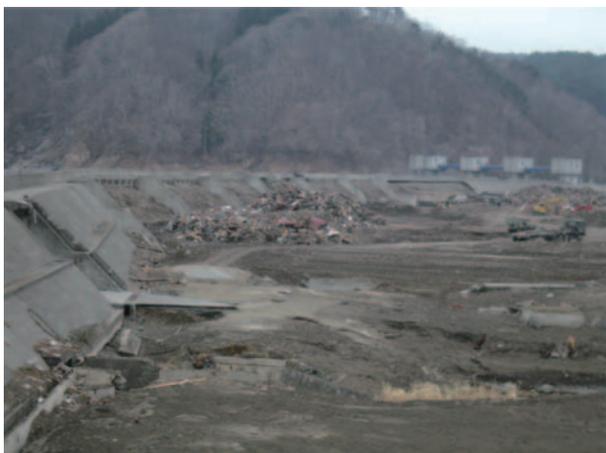
堤防背後の被災状況を Fig.13 に示す。津波は、第 1 波が防潮堤を越え背後地を水没させたが、津波防波堤が整備されている安心感から住民の避難が遅れ、人的被害が拡大したといわれている。津波防波堤の状況は、水産庁所管部分は Fig.14 に示すように堤防裏法のコンク

リート被覆が流失しているものの、裏法の浸食は少なく堤防の機能を喪失する状況ではなかった。一方、河川局所管部分は、水産庁所管部分により津波が減勢されたこともあり、堤体自体の損傷は少なかった。

Fig. 14 田老海岸水産庁所管部分における堤防被災状況
Damage to the tsunami dike that been having jurisdiction by Fisheries Agency in the Tarou coast

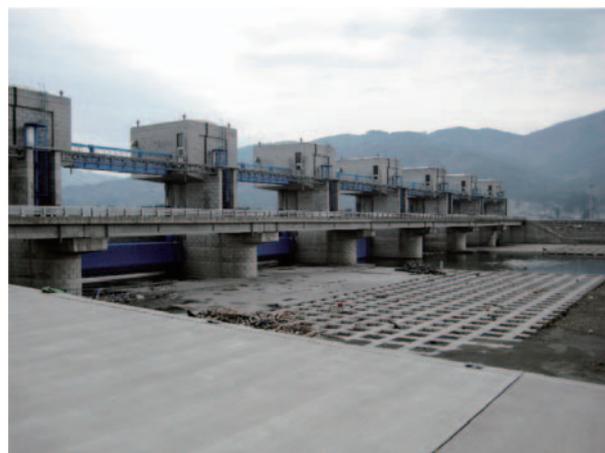
Fig. 16 津軽石川筋防潮水門
The Tsugaru Ishikawasuji tide gate

津軽石海岸では,幅3km,長さ6kmの宮古湾の最奥部に位置する津軽石川の河口から約350m上流地点に設置された防潮水門(Fig.16)を調査した。当該地域は,湾奥部のため津波の波高が高まっていたと考えられ,津軽石川の右岸側を中心に大規模に市街地が被災した。調査した防潮水門においても,ゲート巻き上げ機室の一部が浸水したとの証言を得ることができ,周辺の河川堤防も広範囲に渡って越水していたことがわかった。また,津軽石川の左岸側は山が迫っている地形の影響もあり,右岸側ほどの被害はない様子であった。

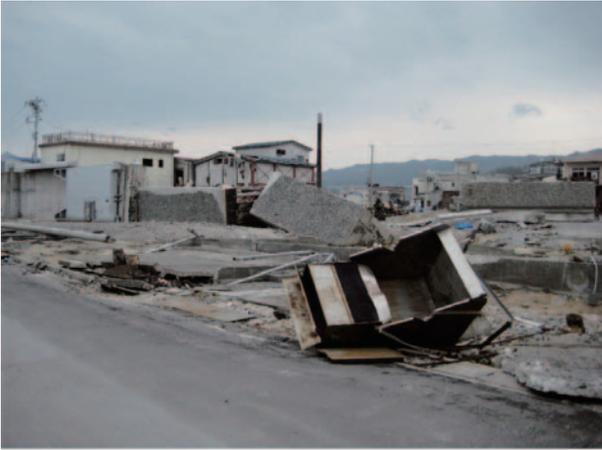
山田漁港は,大船渡や釜石,大槌とともに岩手県が管理する第3種漁港であり,地域の中核をなす漁港である。漁港周辺は水産物加工場のほとんどが全壊したほか,漁業関連事業に従事する住民が多かったと思われるが,7割近い家屋が被災したと見られる。山田漁港では,漁港と市街地の境界に設置された高さ4.7mのコンクリート直立壁が約25m流されている状況(Fig.17)が確認された。この地点は,漁港の防波堤の切れ目にあたり,津波が直接襲ったと考えられた。

Fig. 17 山田漁港の直立壁の破壊状況
Damage to a standing wall in the Yamada fishing port

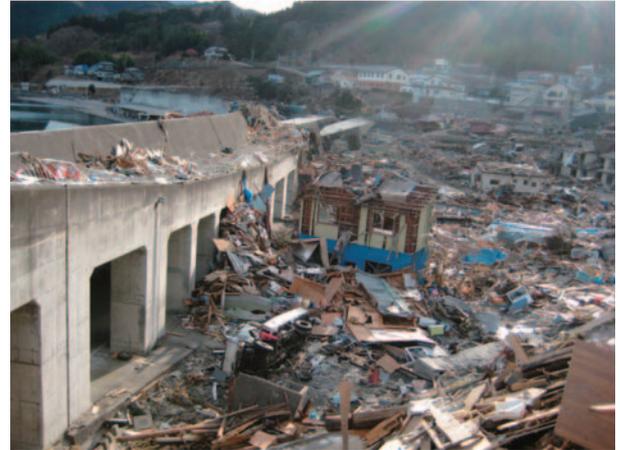
Fig. 19 小白浜漁港の被災状況
Damage to the Kojirahama fishing port

小白浜漁港海岸は、唐丹湾の湾奥部に位置する第2種漁港であり、唐丹地区の中核的な役割を果たしている。本地区には、堤高 12.5m、全長 420m のボックスラーメン構造の直立の防潮堤が整備されており、防潮堤背後の内部に市道が通っている。小白浜漁港海岸は、明治三陸および昭和三陸の津波でそれぞれ、102 戸、96 戸が流失し、チリ地震津波を契機に現在の防潮堤へと改修された。小白浜漁港の被災状況を Fig.19 に示す。当該地区では、津波の襲来により海岸線の中央付近で 2～3 スパンの堤防が転倒し、背後の漁村が水没した。

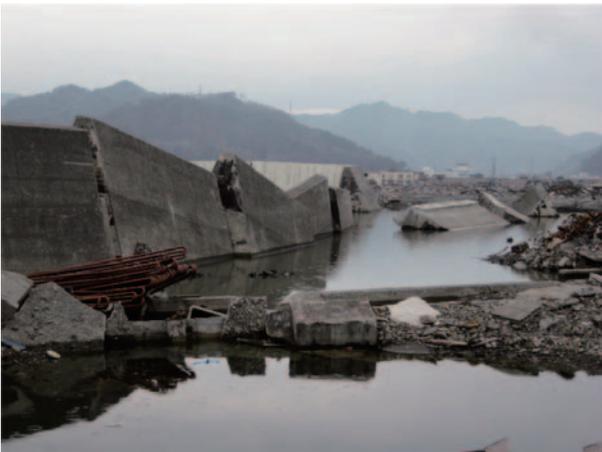
大槌漁港も山田漁港と並ぶ第3種漁港であるが,一帯が大規模に被災しており,山沿いの一部の民家が残るのみでほぼ壊滅状態であった。海岸堤防は大規模に破堤し, Fig.18にように堤防裏側が深く浸食されている状況が見られ,激しい落下流があったと推察された。

Fig. 18 大槌漁港の堤防背後の洗掘状況
Damage to a back of dike in the Otsuchi fishing port
