第3章 津波による被害

3.1 海岸保全施設

3.1.1 海岸堤防

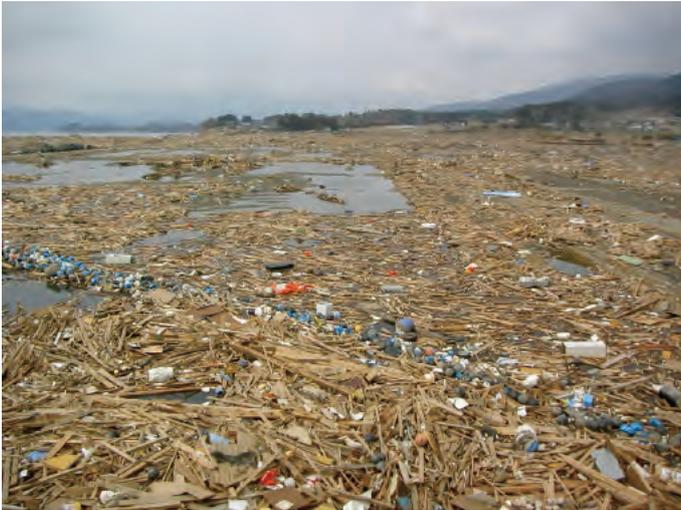
小友地区の被害状況

陸前高田市の南西部につながる広田半島はもとも陸繋島で、海で隔てられた地域を埋め立てて陸続きとした。小友はまさにそのような地域で、その中央部を地元では「水合い」と称している。今回は南東側の大野湾からの津波と北西側の広田湾の両方から入った津波が陸地で合流して3キロ離れた湾同士がつながり、一時的に半島を分断した。津波によってほとんど家屋が倒壊・流失し、3kmにわたってガレキが続く。陸前高田市小友町三日市・小友浦周辺は、地盤沈下の被害も著しく、海水の引かない場所が多い。

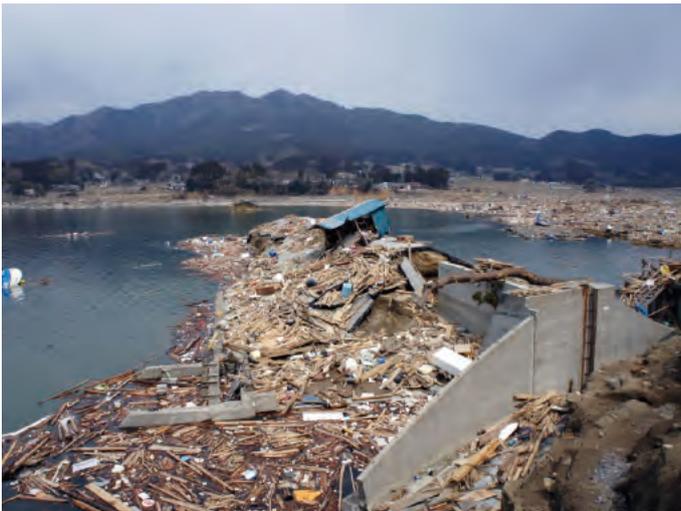
小友地区の海岸堤防の被害状況①

広田湾から侵入した高さ10mを越える津波によって、海岸堤防は中央部が完全に決壊して流失している。地震直後は堤防から陸地まで至るところがガレキで埋め尽くされており、航空写真でも堤防を確認することができないほどである。堤防周辺には隣接する地区から流れ着いたガレキも集積している。海岸堤防はアスファルト被覆の三面張り構造で、内部は山土(シルト混じり砂)を用いている。

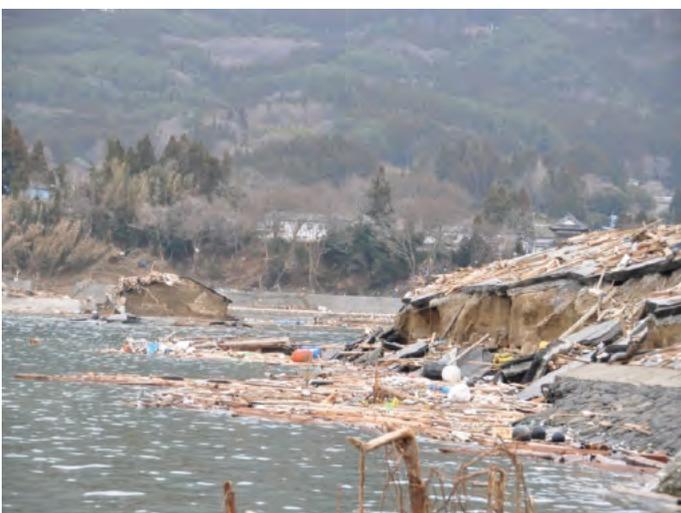
小友地区の海岸堤防の被害状況②

左右岸に残った海岸堤防の断面構造は、写真から明らかなように、緩勾配の法面を持つ盛土形式である。表面はアスファルトで被覆されているが、法先部が大きく侵食されている。長時間の津波越流と繰り返される引き波によって海側と陸側ともに侵食を受けたものと思われる。

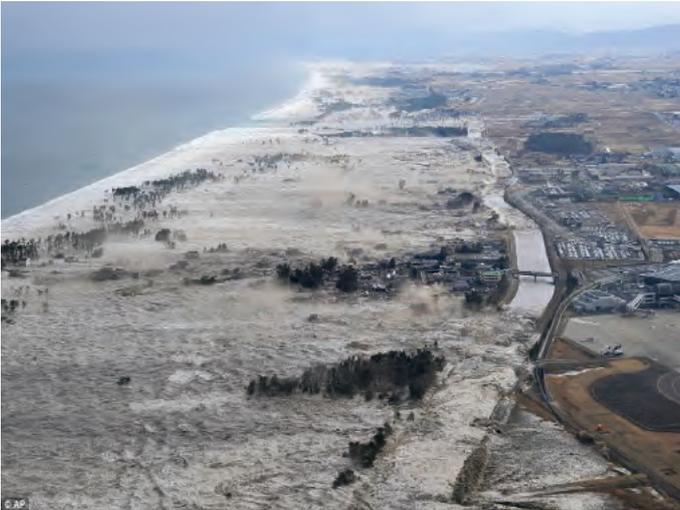
津波によってなぎ倒される林、集落

津波は海岸堤防（高さ7.15m）を完全に越流し、後背地の林をなぎ倒し、広範囲の農地を侵食している。津波は海岸から3～4kmまで遡上し、一部は東部道路の盛土で止まっている。揚排水機場や用排水路、付帯するゲートが大きな損傷を受けた。特に海岸に設けられた排水機場は機械施設とともに建屋まで完全に崩壊しているところも少なくなく、津波の波力の大きさが窺える。海岸域の地盤沈下は、最大1mに及んでいる。

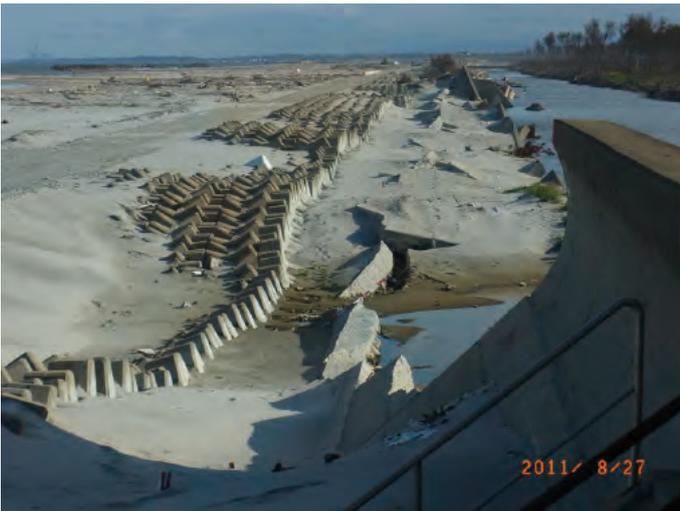
海岸堤防の被害と地盤侵食

大きく変状した消波ブロック、完全に破壊された堤防（もたれ式擁壁）、越流によって侵食した地盤（幅30m、深さ4mに及ぶ）。

津波の大きな波力と長時間の越流によって、堤防は完全に消失するまで破壊するとともに、その越流水によって背後の地盤は大きく、深く侵食している。

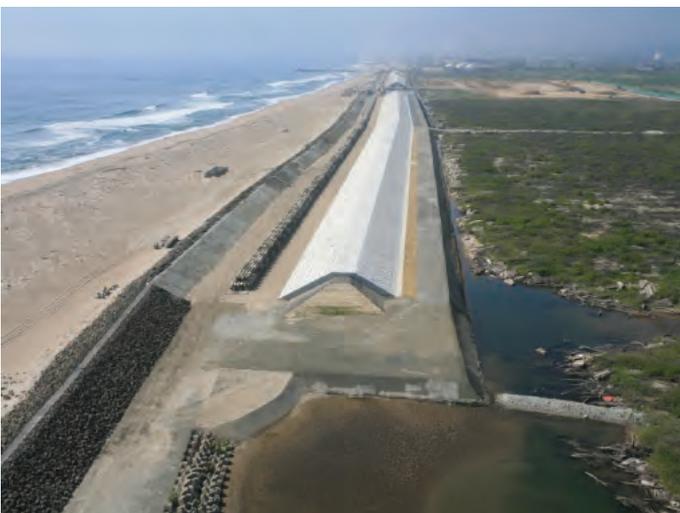
再建された海岸堤防

海岸から仮設堤防、消波ブロック、再建された堤防と続いている。堤防の法面勾配は、表裏ともに2割として、割栗石と土を用いた盛土を構築し、その表面に国土交通省が提示するコンクリートブロック(2.0ton)を敷並べている。基礎地盤の液状化診断と堤体の耐震設計がなされている。後背地には旧堤体のコンクリート部材が散乱し、侵食した地盤や倒壊した林が残っている。

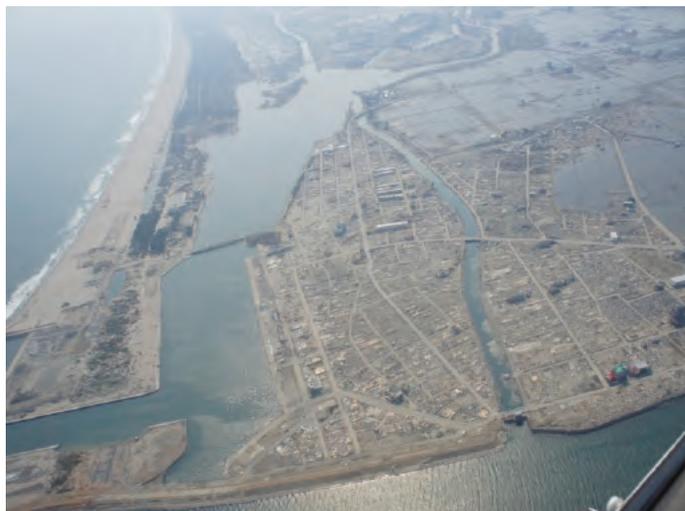
津波による堤防の崩壊と後背地の侵食

海岸に設置されている消波ブロックも大きく変状し、一部は砂に埋もれ、一部は海岸堤防を乗り越えて後背地まで流されている。河川を遡上した津波は、河川堤防を乗り越えてさらに広範囲に被害をもたらしている。地盤沈下の影響も大きく、海水が侵入した後背地の湛水が続いている。

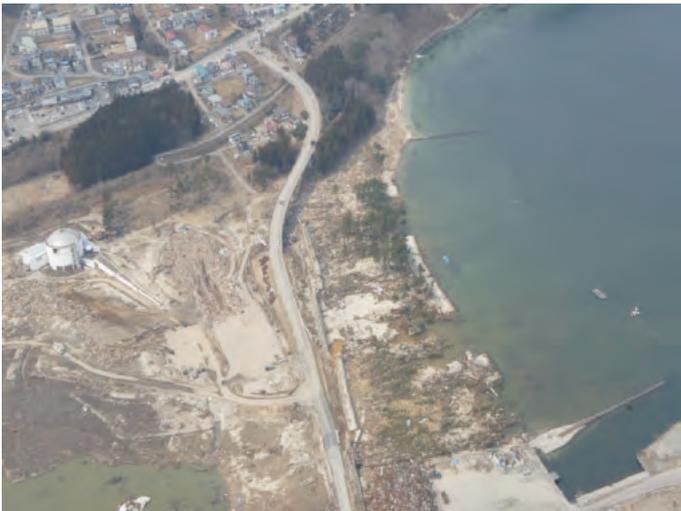
津波が通過した船越浦の浜地区②

山田湾から南下した津波が海岸の防風林をなぎ倒し、海岸堤防を完全に破壊している。国道45号線沿いや段丘崖に設けられている住居は倒壊を免れているが、田の浜や浦の浜の海岸近くの集落は津波によって完全に倒壊・流失している。田の浜での津波の痕跡は、海面から16mとの記録も残されている。

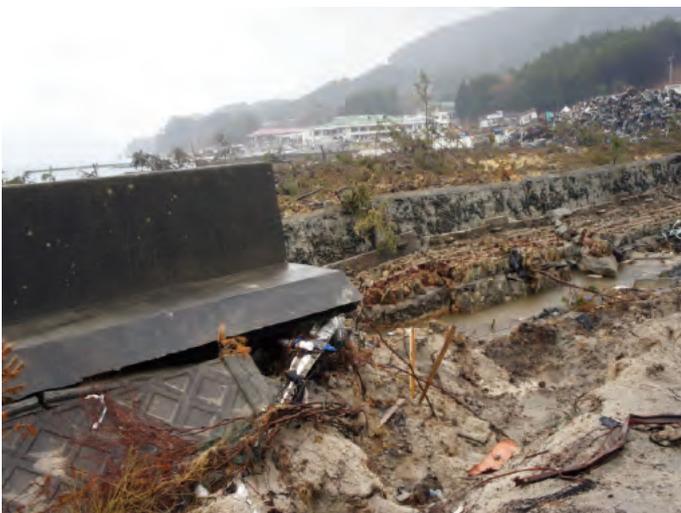
浦の浜の堤防の被害

山田湾に面する堤防（L型のコンクリート壁タイプ、杭基礎）が海側に倒れている。堤防の海側には、防風林が設けられているが堤防と同じように海側に倒れている木が多い。堤防の基礎は3～4mの杭となっているが、コンクリート壁体に接続したまま転倒しており、引き波や田の浜からの津波波力だけでなく、地盤の液状化の影響も懸念される。

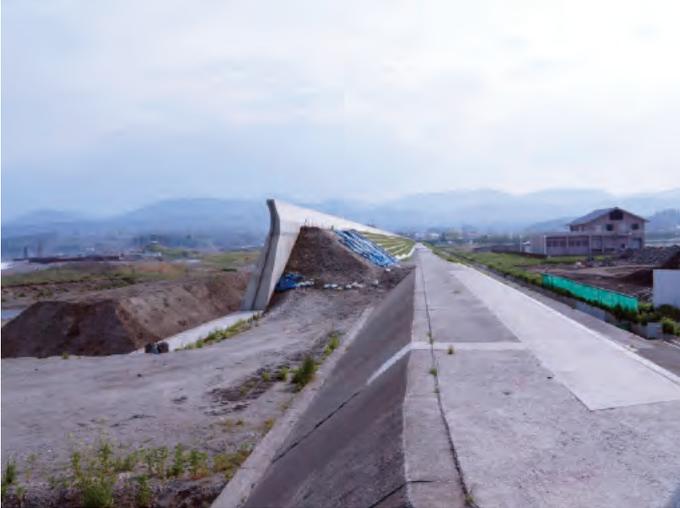
海岸堤防の被害

海岸堤防は、防潮林と野田海岸・野田農地海岸の2線堤で防護されている。陸閘は門扉が流出し、海岸沿いの防潮林は津波によりほとんど消失している。北側の野田農地海岸はT.P.+12.0mで施工中のため陸閘は未施工であった。このため、野田農地海岸の一部の低いところを津波が堤防を越流し、裏法が一部崩壊して背後の農地や宅地が浸水している。防潮林は新設区間(T.P.+12.0m)を除きほぼ全損している。

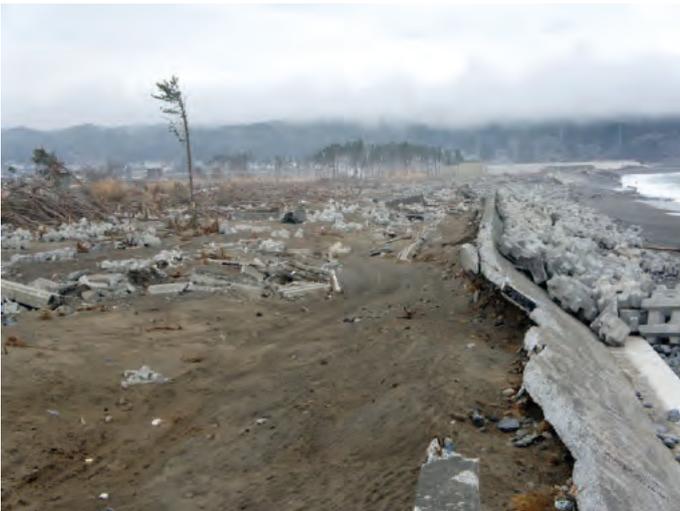
海岸堤防の被害(十府ヶ浦の堤防)

南側の野田海岸はT.P.+7.8mである。後背地は集落などである。堤防の海側には防潮林があり、直径0.3mの松も根元から1m辺りで引きちぎられるように切り取られ、松林は陸地に向かって倒れている。その堤防背後には三陸鉄道北リアス線の盛土がある。

津波の高さは16.4mと記録されており、海岸に近い集落は倒壊・流失している。

野田海岸のこれまでの最大津波が東日本大震災津波の16.4m、既往第二位津波は明治三陸地震津波の14.0mであることから、堤防の復旧高さを14mと設定している。

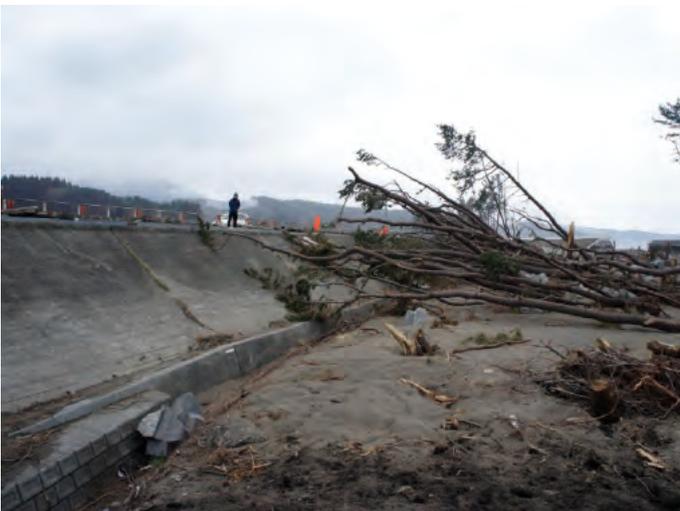
国道45号線の被災

白井海岸付近の国道45号線の海側には防潮林と海岸堤防がある。写真右には破損した堤防と倒壊している林が確認できる。道路盛土法面はコンクリートで被覆されており目立った損傷はないが、陸側の地盤は大きく侵食を受けている。

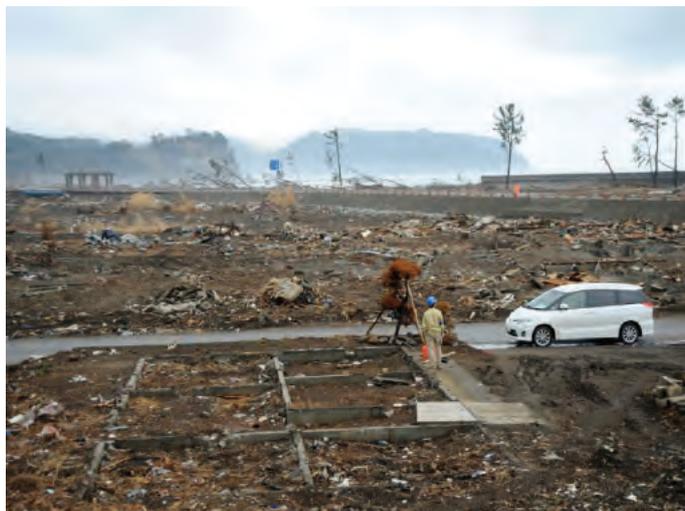
後背地の被害

野田海岸の後背地の低位部、宇部川河口から約1.0kmまでのほぼ全域が浸水し、多数の家屋が流出（約50ha）している。写真の野田海岸の後背地は、海岸堤防がT.P.+7.8mの区間で、16.4mの津波を受けている。

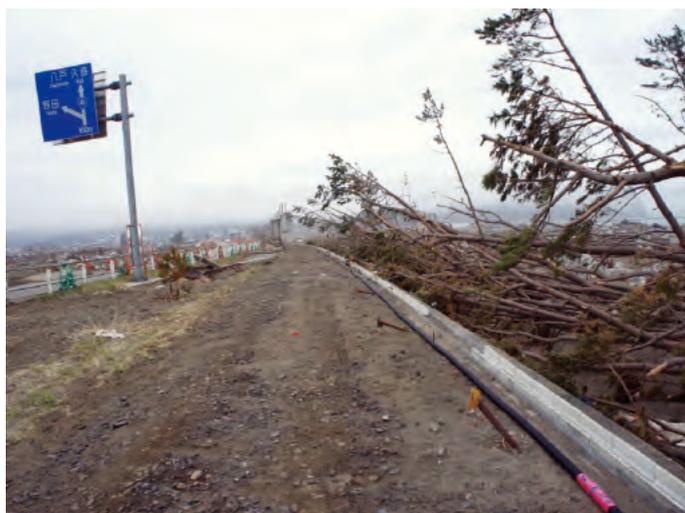
国道45号線と防潮林

防潮林はほとんど全てが、津波によってなぎ倒され、道路を閉塞するように集積している。

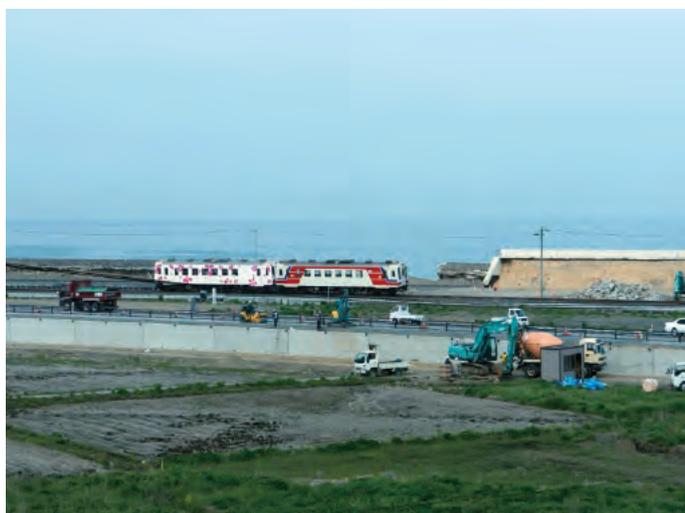
野田海岸白井付近の三陸鉄道北リアス線の復興

白井海岸付近の三陸鉄道北リアス線が2012年に一部復旧されているが、海岸堤防の復旧はまだ進まず、写真右のように堤防の裏法面は侵食を受けたままである。農地の復旧も手つかずである。

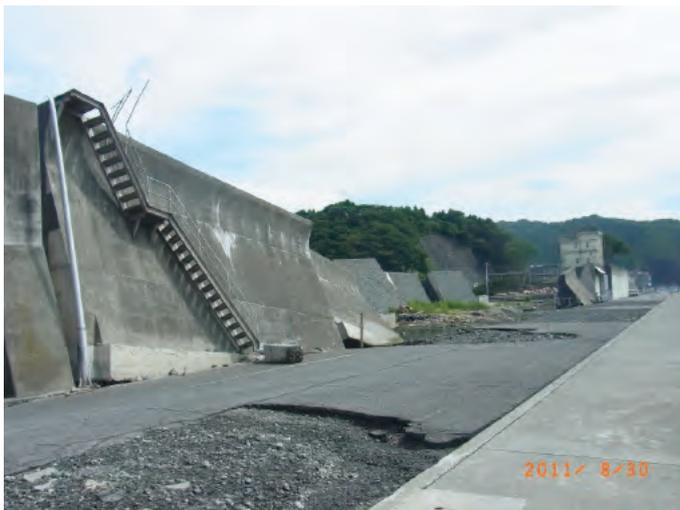
船越・田の浜地区の海岸堤防の被害①

コンクリート重力式の海岸堤防は押し波で陸側に転倒している。前方の船越漁協は倒壊を免れているものの全壊している。海岸堤防背後にある山田町立船越小学校は、標高13mに位置しているが、全壊している。生徒・職員は津波を確認して裏山に避難し全員無事であった。

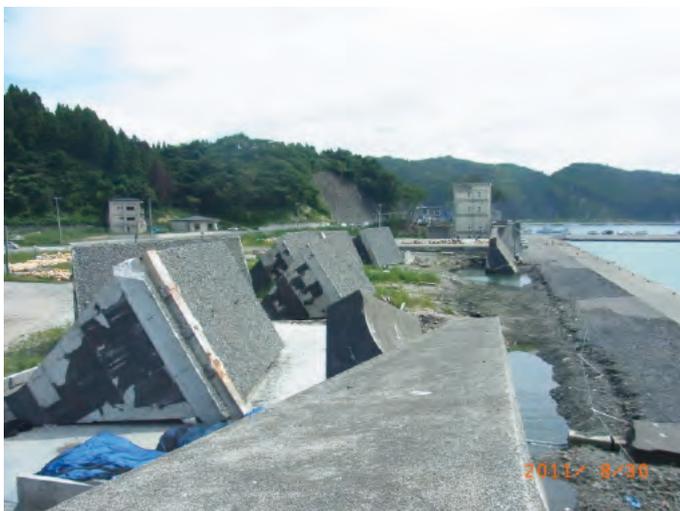
船越・田の浜地区の海岸堤防の被害②

田の浜の海岸堤防はコンクリート重力式でT.P.+8.35mの高さである。押し波によって躯体がバラバラになり陸側に転倒している。衝撃的な津波波力を受けてブロック間の目地が開き、継続する波力と越流によって転倒したと思われる。コンクリートブロック間には、せん断補強の考え方はなく、ダウエルバーなどの補強材は配置されていない。

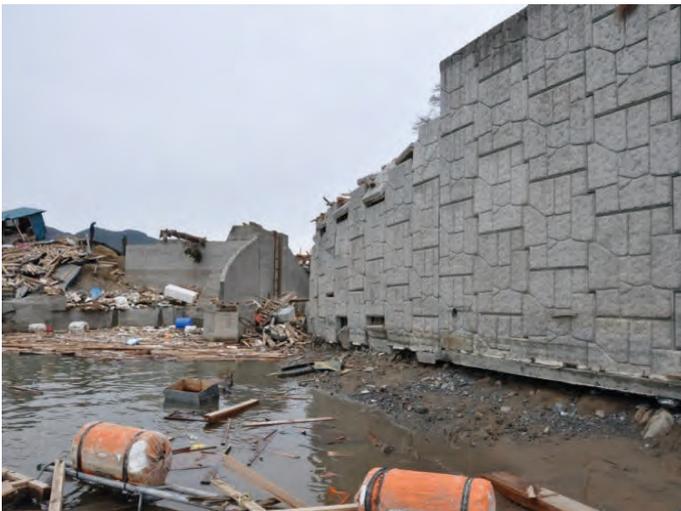
補強盛土の被災状況(テールアルメ工法)①

小友の海岸堤防は左岸の外洋側に道路盛土として利用されている補強土壁(テールアルメ工法)と接続している。テールアルメ工法は壁体表面にコンクリートパネルを配置して、これを4本の金属製ストラップで盛土に定着する構造である。壁体の下端部の地盤が侵食されて、広い範囲に隙間が生じている。壁体は前面に押し出されているように変形しているが、上部の道路は通行可能であった。

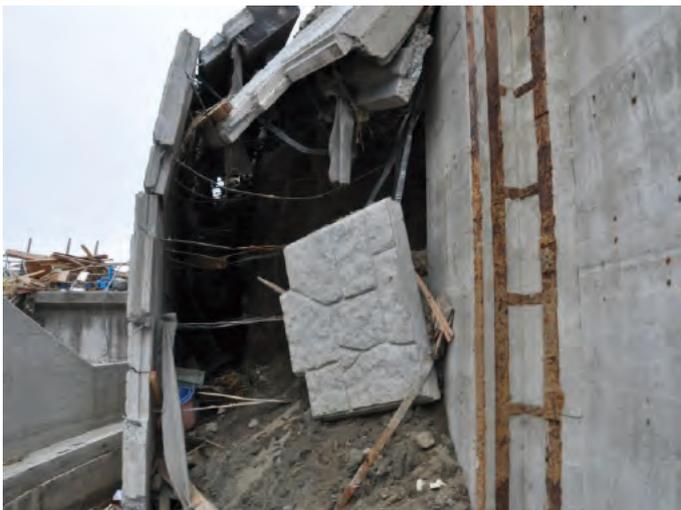
補強盛土の被災状況(テールアルメ工法)②

小友の海岸堤防と道路が交差する堤防左岸バット部の補強盛土(テールアルメ工法)は、コンクリートパネルが完全に抜け落ちている。パネル背面の盛土材が侵食を受けて流失したことが原因と思われる。

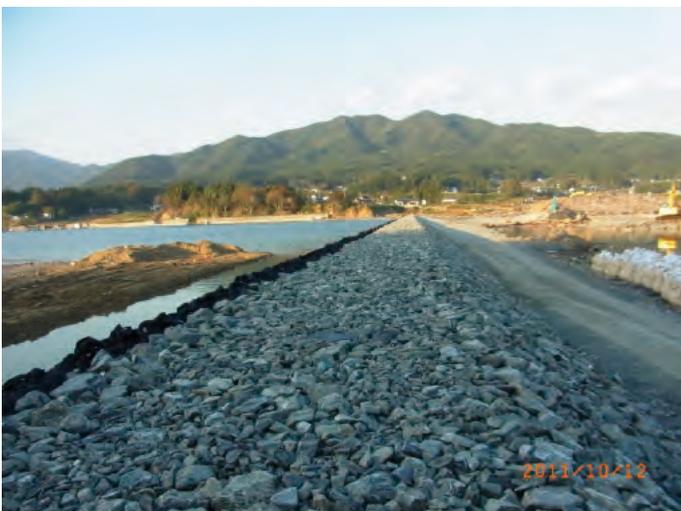
復旧途中の小友の海岸堤防

小友地区は元々地盤標高が低いことに加えて、大きく地盤沈下しているため、2013年の夏でも、至る所で湛水状態で満潮時には海水の侵入が続いている。

外洋を締め切る海岸堤防は、仮設のものができあがっているが、被災前の堤防位置から100mほど陸地に移動した位置に建設されている。

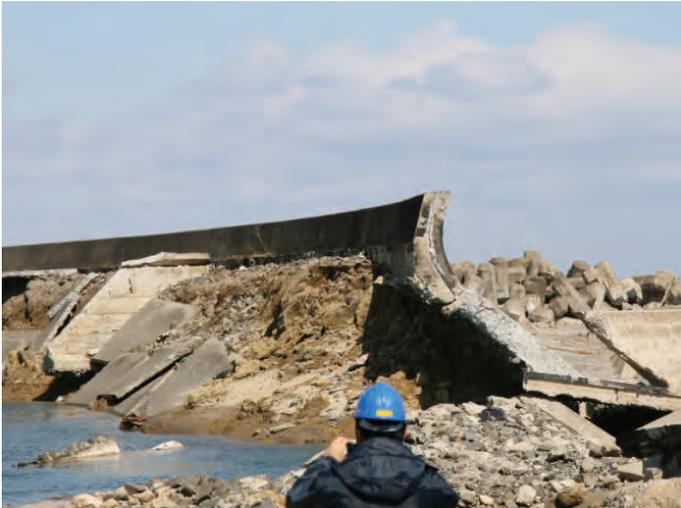
海岸堤防の被害

宮城県亶理町に設置された海岸堤防(T.P.+6.2 m)の被害状況である。海岸堤防は、津波の越流によって背面の押さえ盛土が流亡し、表法コンクリートの支えが失われている。堤防が全流失したり、部分的に残った部分もあった。堤防は以後にはコンクリート片が散乱している。

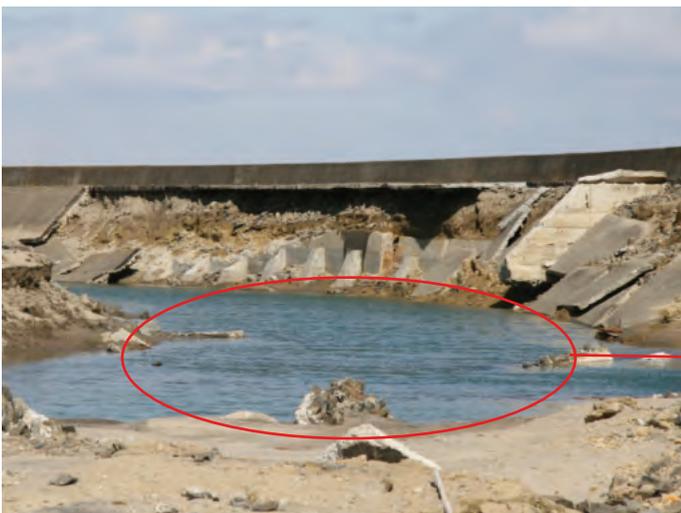
海岸堤防後背地の被害①

宮城県亶理町に設置された海岸堤防(T.P.+6.2 m)の被害状況である。堤防背後は砂地盤であったため、堤防を越流した津波によって背後地盤が大きくなぐられ、落堀という洗堀跡が形成されている。

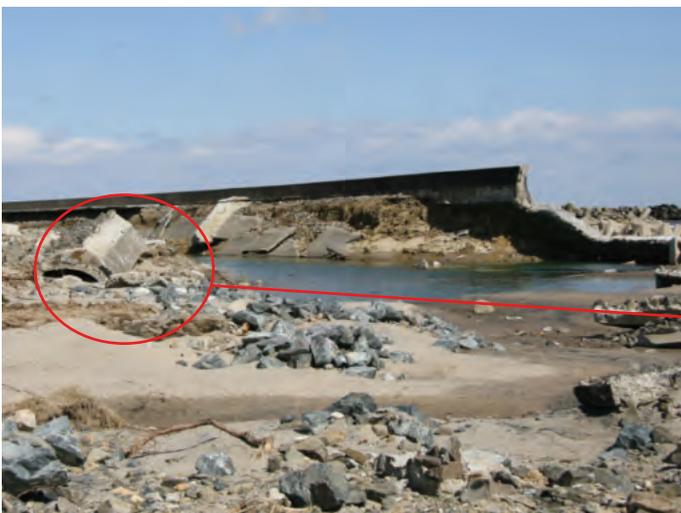
海岸堤防後背地の被害②

宮城県亶理町に設置された海岸堤防(T.P.+6.2 m)の被害状況である。後ろ浜には、堤防前浜に設置された消波ブロックや破堤した海岸堤防のコンクリート片が散乱している。

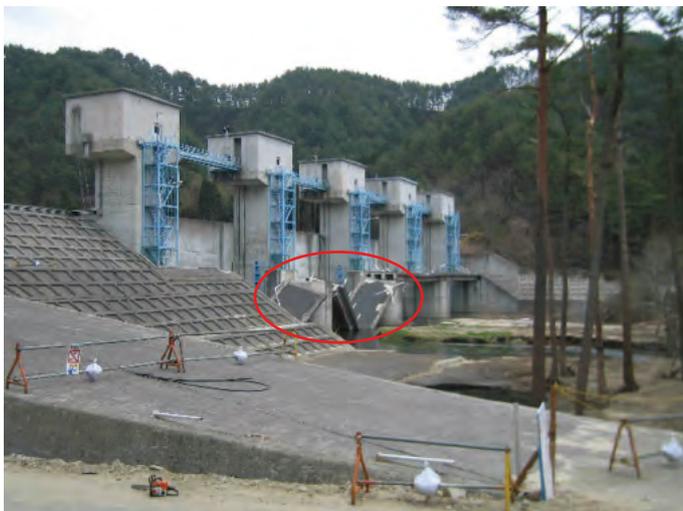
越波津波による道路橋の破断

岩手県普代水門(T.P.+15.0m)では、大きな越流が発生した痕跡が確認されているが、水門自体に大きな損傷は生じず、後背地への被害が大幅に軽減された。なお、写真中の管理用道路橋に越波した津波が衝突し、破断している様子が見て取れる。このことから、落下波圧によって大きな衝突力が作用していたことがわかる。

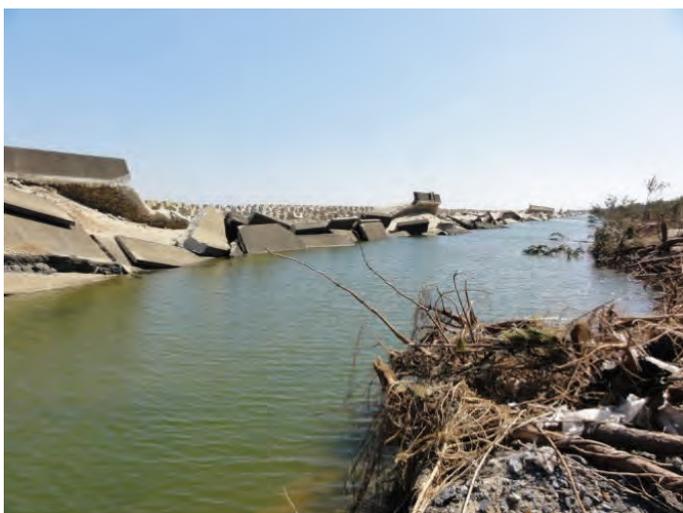
越流津波によって破堤した海岸堤防

海岸堤防を越流した津波によって背後地盤が洗掘し、それによって堤防が不安定化した。その結果、大部分が破堤に至った。写真は、陸側から堤防背面を撮影した様子である。洗掘によって生じた落堀と呼ばれる溝が形成されていることが見て取れる。落堀は長い所で幅20m以上、深さ4m程度に及ぶ。

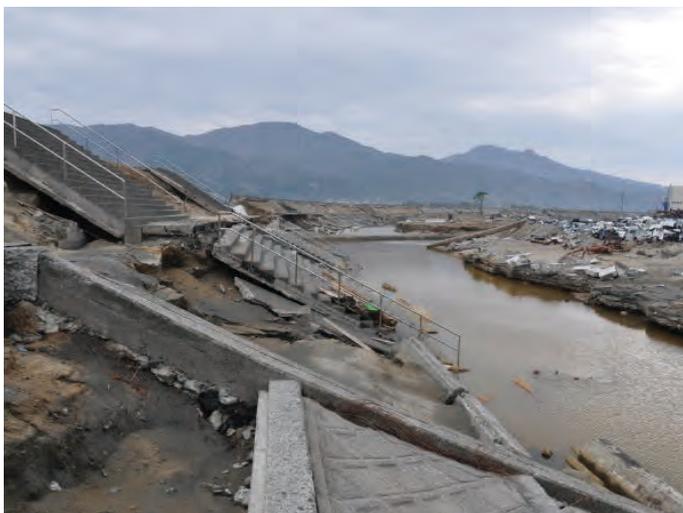
裏法コンクリートが流出した海岸堤防

表法や裏法尻の基礎工には変状が見られないが、堤防天端および裏法コンクリートのみが流出していることが確認された。このことから津波越流時に作用する揚力等の働きによって盛土材の吸い出しや裏法コンクリートが引き剥がされた可能性があることがわかる。今後の対策として、被覆コンクリートが引き剥がれにくい対策などの新しい工夫を導入する必要性が見出される。

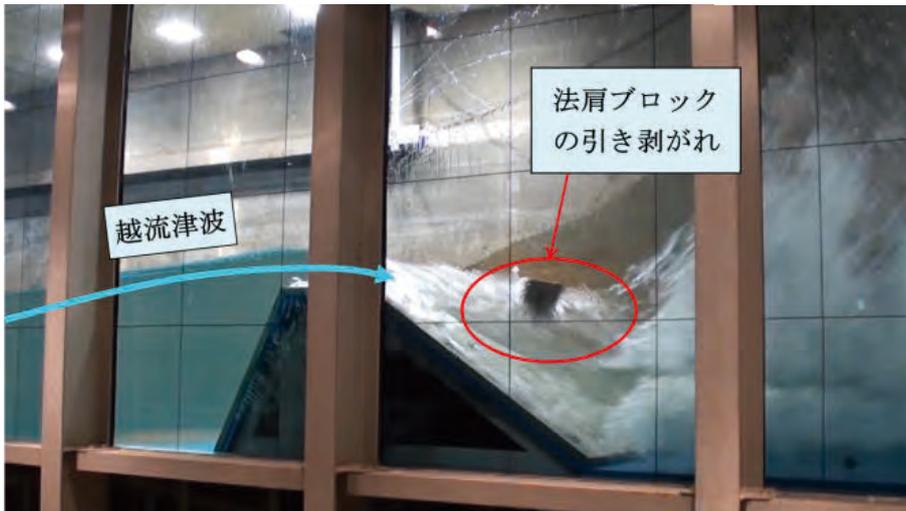
被災メカニズムの検証実験

東日本大震災で破堤した海岸堤防の原因解明のため、大規模水路模型を用いた水理実験を実施した。従来の三面張りコンクリート式堤防は、越流した際に生じる揚力によって被覆コンクリートが引き剥がされることが分かる。

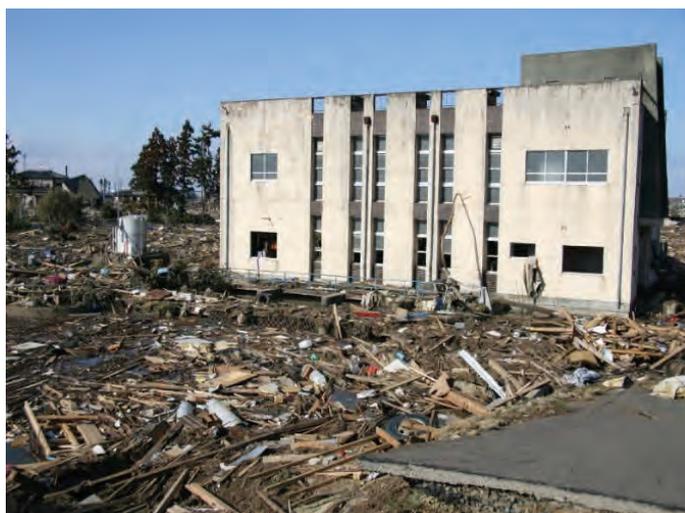
排水機場の被害①

藤曾根排水機場の直上流の排水路には、ガレキが散乱している。

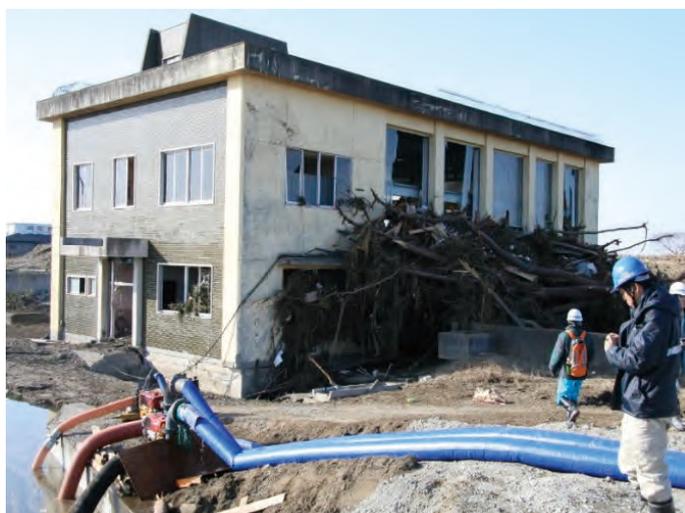
排水機場の被害②

相の釜排水機場では、津波により損傷を受けた。地区内の排水のため、仮設ポンプによる懸命な排水作業が継続されていた。

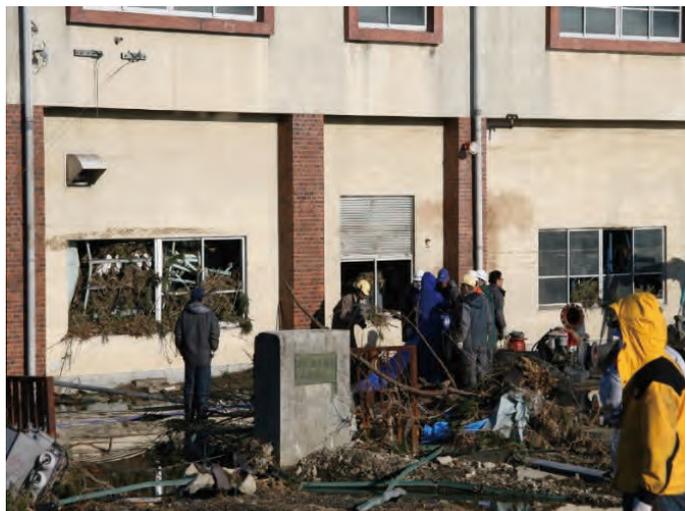
排水機場の復旧

寺野排水機場では、建屋は倒壊を免れたが、ポンプ設備が損傷を受けた。地区内の排水を行うため、ポンプ設備の懸命な復旧作業が行われていた。

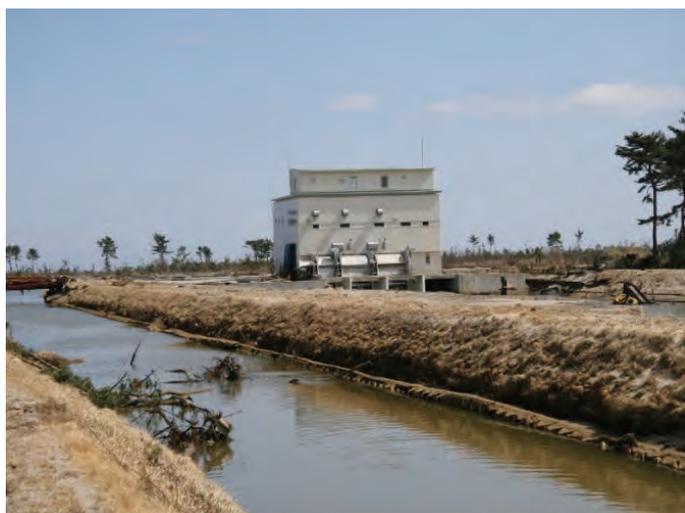
排水機場

新牛橋排水機場は、完成直後に被災した。建屋の倒壊は免れたが、ポンプ設備が損傷をうけた。

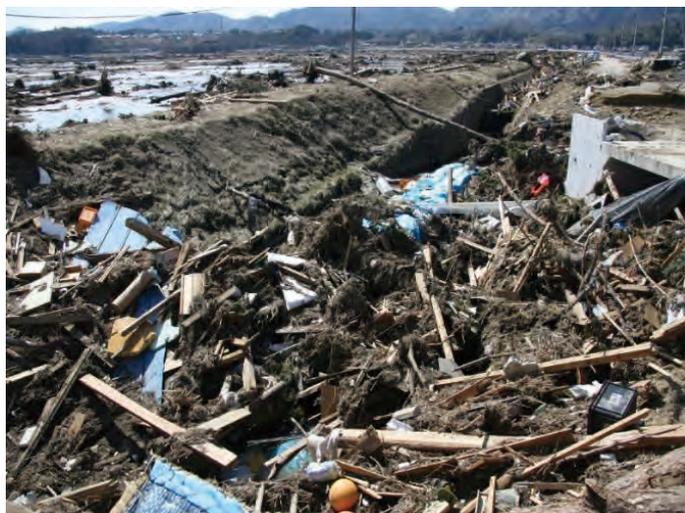
排水路の被害③

津波により遡上した水が排水路から流出する際、ガレキが集まり、水路を閉塞させてしまっていた。このため、地区内の排水がうまく機能しなくなっている。

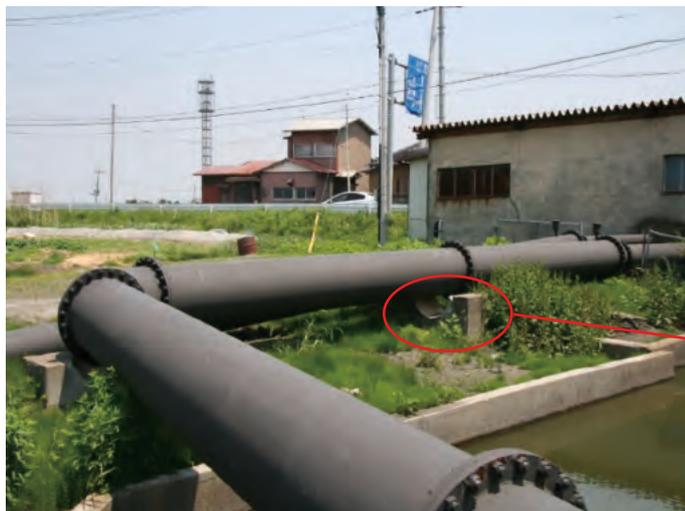
揚水機場の送水管の被害

西代第二揚水機場の送水管が土台からはずれている。

地震により管が土台からはずれ、ずれている。

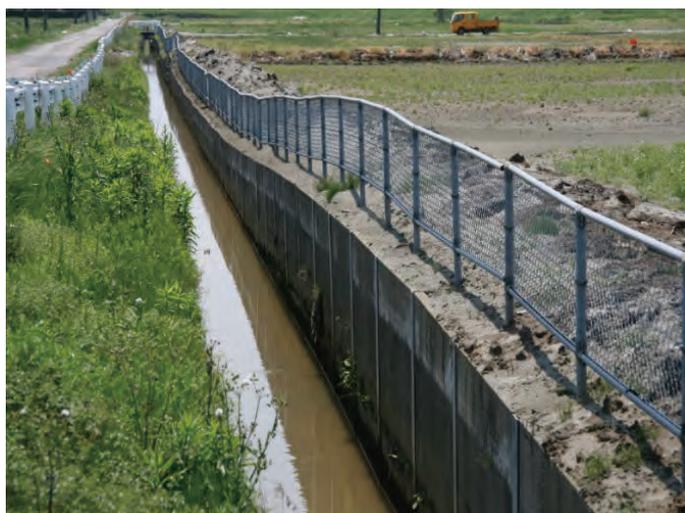
排水路の不陸

液状化により、排水路の浮上・沈下による不陸が発生している。水路脇には水路内から排出したと思われる砂が確認できる。

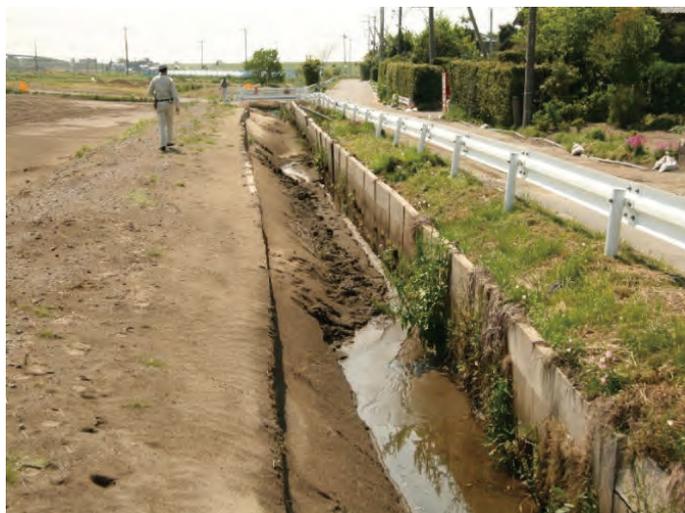
排水路への土砂流入

液状化により水田から発生した砂が、排水路に流入し、水路をせき止めた。

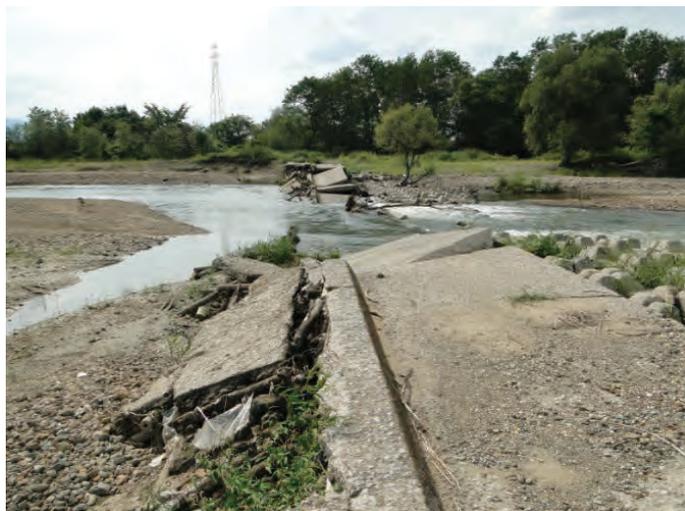
固定堰の折損

松館堰は、堰長162 m、堰幅5 mの固定堰。地震時に堰堤中央部に亀裂が生じ、その後破損し沈下した。地震前の洗掘による河床低下により、堰堤直下において空洞が生じ、堰堤の支持に支障をきたしていたところへ、地震動が作用することにより破損したと推測される。

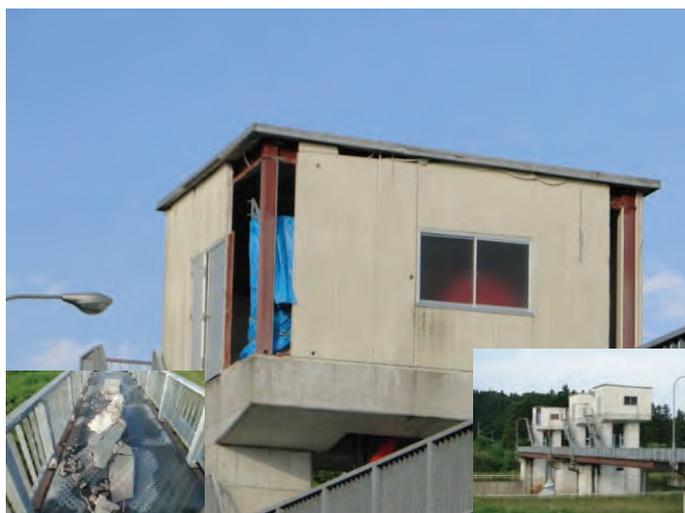
外壁パネルの脱落

板倉頭首工は、堰長43 m、土砂吐1門、洪水吐1門の可動堰。堰柱、門柱、ゲート、戸当たりには大きな変状は認められなかったが、操作室の外壁パネル(軽量気泡コンクリート製)が脱落している。

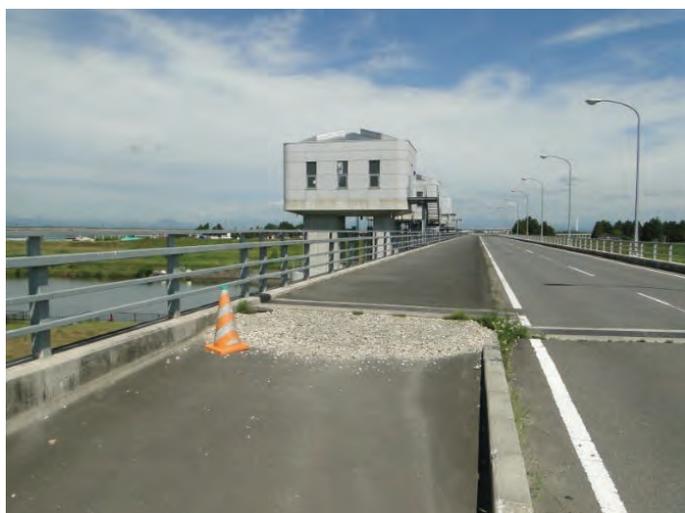
管理橋の段差①

桑折江頭首工は、堰長 87 m、洪水吐 2 門の可動堰。堰柱、門柱、ゲート、戸当り、操作室に変状は認められなかったが、管理橋と堤防との接続部において、堤防の沈下による段差が生じている。

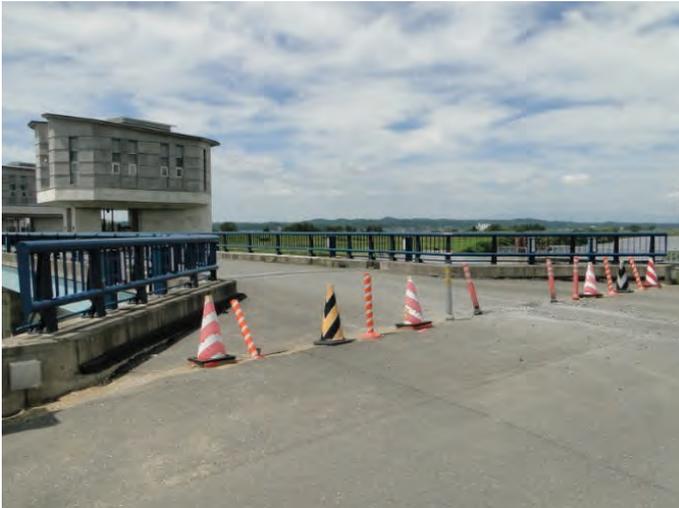
管理橋の段差②

鳴瀬川下流頭首工は、堰長 120 m、洪水吐 3 門の可動堰。堰柱、門柱、ゲート、戸当り、操作室に変状は認められなかったが、管理橋と堤防との接合部において、堤防の沈下による段差が約 20 cm 生じていた。また、管理橋のコンクリートの剥落、管理橋付近の堤防法面の階段の折損が見られる。

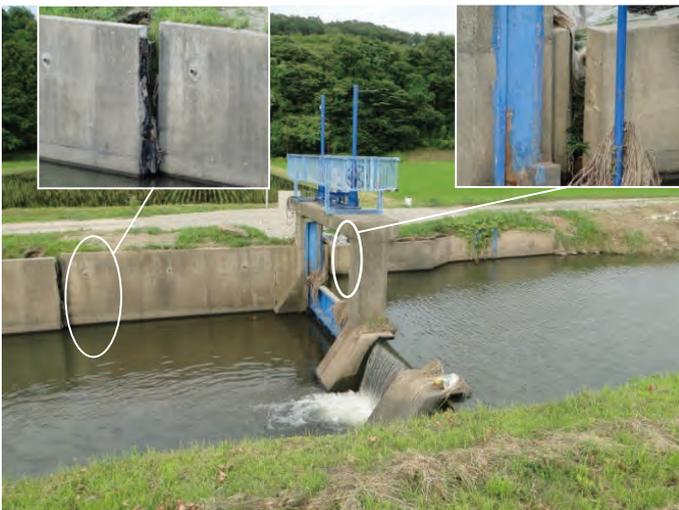
擁壁の変位

幕柳堰は、堰長 12 m、角落としと洪水吐 1 門の可動堰。護岸擁壁が水路内に押し出され、継目に段差と隙間が生じていた。堰上下流の土の護岸法面には滑りの発生も見られる。

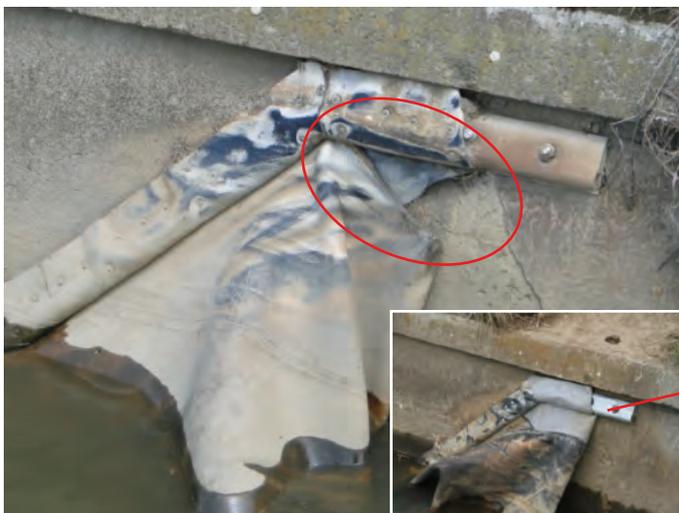
ゴム袋体端部の損傷

矢野目堰は、堰長 17m、洪水吐としてゴムゲート 1 門の可動堰。河口から4.3 km上流に位置する。津波の遡上による外力を受け、抑え治具で固定されたゴム袋体の端部が破れ、ゴム袋体への空気充填が不可能となり、堰の機能を消失している。

2012年3月30日には補修済であった

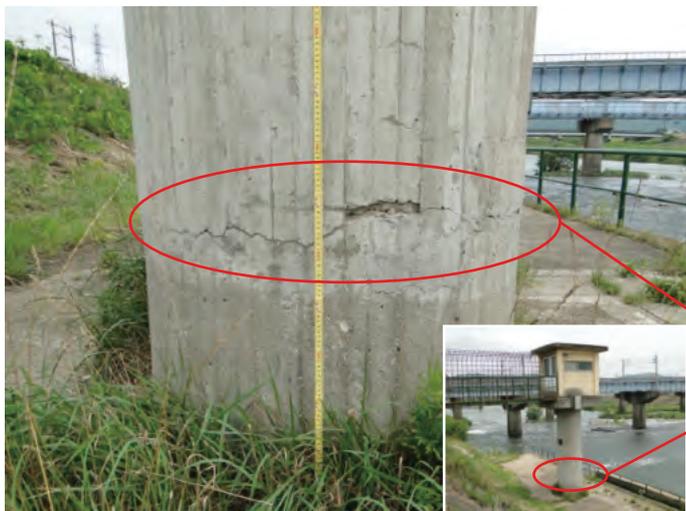
柱を周回するひび割れ

稲荷山堰は、堰長129 mの固定堰。左岸河川敷に設置されている操作室を支える鉄筋コンクリート製脚柱の地表から約0.6m付近に柱を周回するひび割れと一部コンクリートの剥落が生じていた。地震動による曲げひび割れと推測される。

この位置にひび割れが発生。

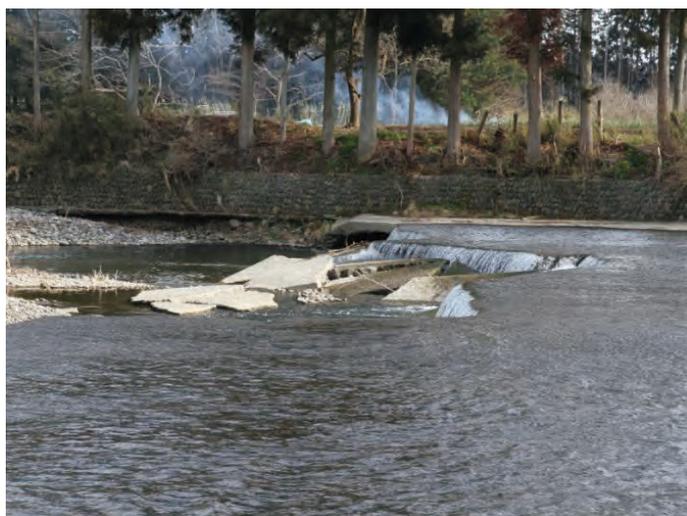
固定堰エプロンの破損

明神堰は、堰長70 mの固定堰。コンクリートエプロンの下流部が折損していた。地震前の洗掘による河床低下により、エプロン下部に空洞が生じ、支持力を失っていたところへ地震動が作用して破損したと推測される。

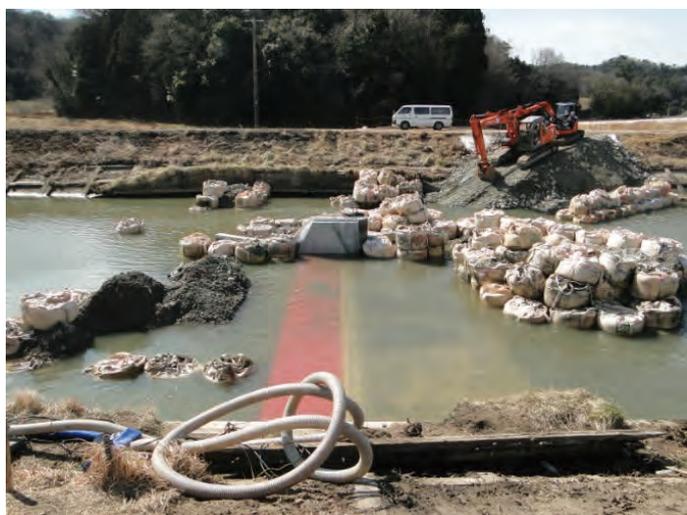
堰の復旧工事

中妻堰は、堰長29 m、鋼製起伏ゲート2門の可動堰。津波で被災した鋼製起伏堰の復旧工事が実施されていた。堰は、河口から約2 km上流に位置し、津波の遡上による外力を受け被災した。扉体の軸承部の破断、扉体の曲版部のボルト破断、扉体の下端水密部の破断など破損箇所は多岐にわたり報告されている。

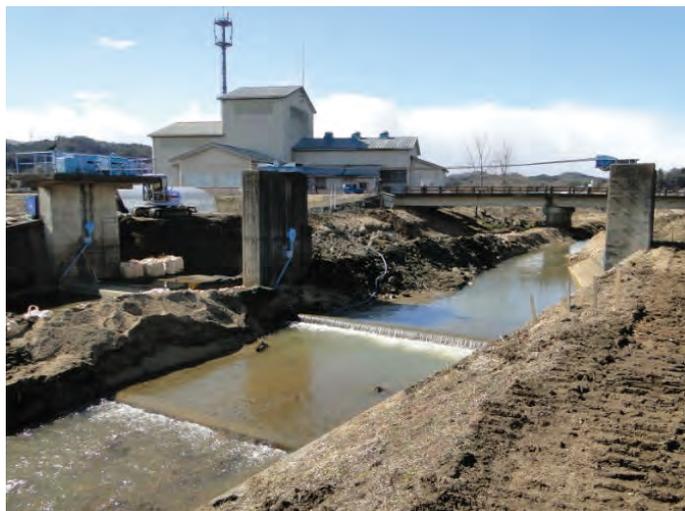
堰の復旧工事

下宿堰は、堰長49 m、鋼製起伏ゲート2門の可動堰。堰上下流の左右岸において、地震動により崩壊した護岸の復旧工事が実施されている。

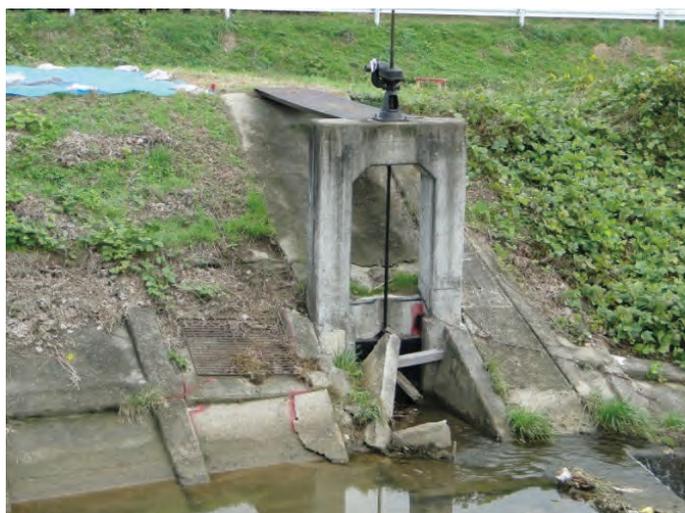
護岸ブロックの破損

下窯堰は、堰長5 mの固定堰。取水口周辺の護岸ブロックが破損している。

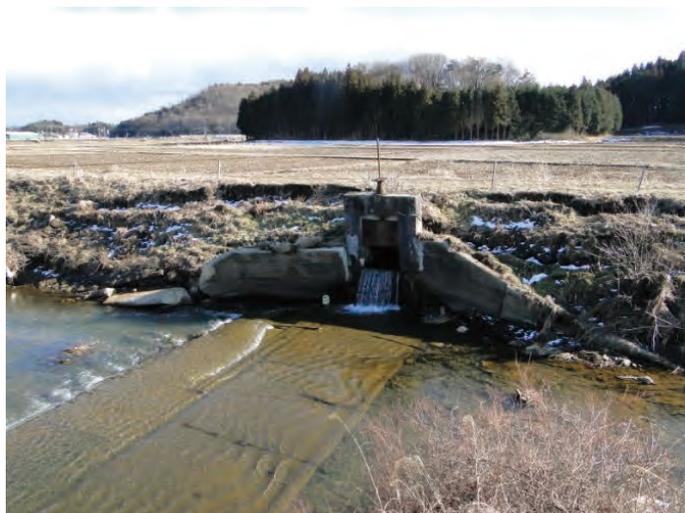
護岸の崩壊①

月山新堰は、堰長24 mの鋼製起伏ゲート1門の可動堰。右岸側の堰上下流の護岸が崩れ、取水口両側のコンクリート壁も傾倒し破損した。このため、鋼製ゲートの起立に支障をきたし、取水機能を消失している。

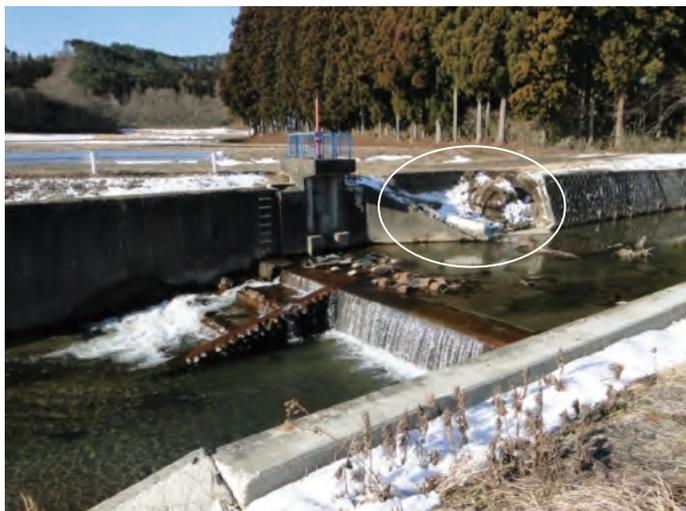
護岸の崩壊②

羽太大堰は、堰長15mの固定堰。堰上下流の右岸側において約27m、左岸側において約36 mの護岸が崩壊している。

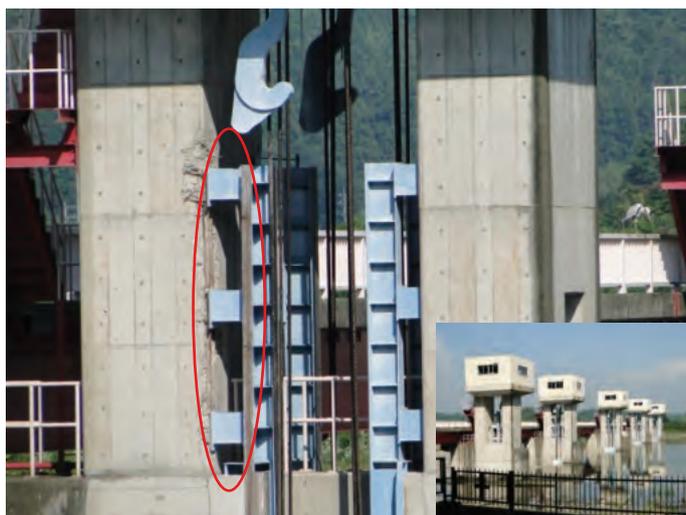
門柱コンクリートの剥落

辰ノ口堰は、堰長234m、鋼製ローラーゲートの洪水吐3門と土砂吐1門の可動堰。戸当りと門柱の接続部において、地震動によるコンクリートの剥落が生じていた。また、戸当り自体の接続部におけるずれも報告されている。
