平成 30 年 7 月豪雨災害ため池被災調査報告書（速報）
（広島県小池、勝負迫下池、半三池、奥登祖池、沖登祖池）

2018 年 7 月 25 日

国立研究開発法人 農業・食品産業技術総合研究機構

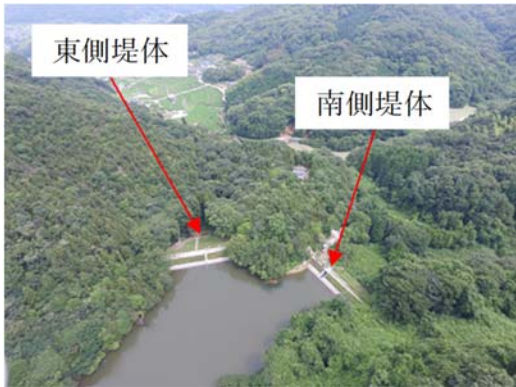
写真-1 小池をドローンにより撮影

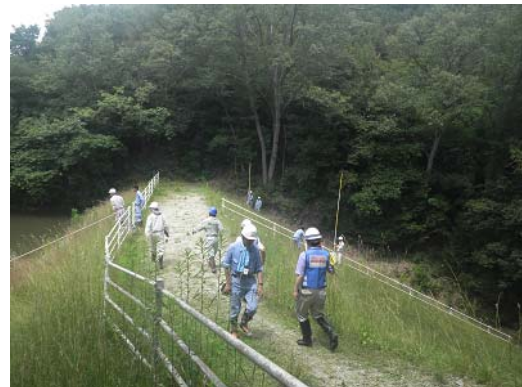
写真-2 堤体右岸側から東側堤体を撮影

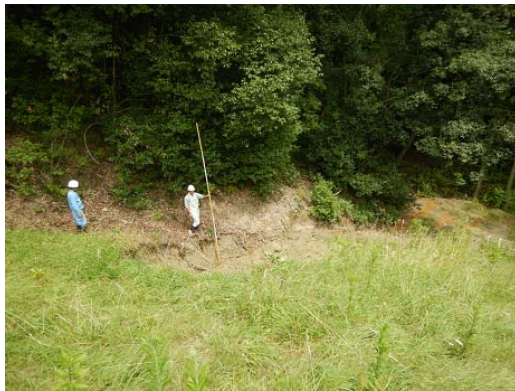
- ・関係住民に対する避難指示が福山市から出されていた。
- ・東（左岸）側と南（右岸）側に2つの堤体を持つため池（写真—1）である。左岸側の堤体に取水施設と緊急放流施設（φ200mm）が設置されていた。
- ・左岸側堤体（写真—2）で堤体法面（外法）に左岸側地山との境界付近で表層崩壊が発生していた（写真—3）。概略測量による崩壊規模は約18m（長さ）×約5.5m（幅）×約1.5m（深さ）であり、崩壊部分はまさ土であった。
- ・崩壊発生は豪雨直後の7月9日（月）時点における地元関係者の見回りでは把握されなかったものの、7月11日（水）の5:00頃に住民により認知され、7:50頃に市役所へ通報がなされた。これを受けて、市役所は避難指示を発令した（市役所職員からの聞き取り）。
- ・崩壊箇所においては崩壊面中程から湧水が流れだし、堤体下流方向へ流下している（写真—4）。湧水は鉄分を含み、周辺土壌は鉄分の酸化によりさび色を呈していた。
- ・堤体上では市役所職員十数名が測量などを含め、対応作業中であった。取水口を上から3段目まで開栓（この時点では3段目から放流中）するとともに、緊急放流施設を全開して放流を実施していた。水位は順調に低下しており、合同調査班の滞在中の水位は13:15時点で常時満水位（洪水吐底面）から-0.6m、13:40時点で-0.65mまで低下した（写真—5）。
- ・市役所職員からの聞き取り、ならびに合同調査班の踏査では、崩壊箇所以外の堤体や施設、ならびに周辺地山の異常は認められなかった。

- ・周辺の雨量観測地点のデータでは、今回豪雨の特徴はピーク流出量を支配する60分雨量の降雨強度はそれほど強くないものの、斜面崩壊や基底流出に大きな影響を与える24時間雨量や総雨量は記録的に大きいことから、通常は安定的に地山から堤体盛土へ浸透している基底流出成分に近い地中を流れる流出水が過去にないほど増加し、これが作用して法面崩壊が発生した可能性がある。
- ・この場合、観察された崩壊面の湧水は地山からの浸透水と考えられる。
- ・ただし、今回の目視による調査だけでこれらは断定できず、崩壊面の湧水が貯水由来であり、貯水位の上昇により崩壊した可能性を排除できない。

写真-3 堤体崩壊部 堤体中央上部から左岸側を撮影

- ・（どの段階で避難指示の解除ができるかの問いに対して）崩壊面からの湧水が停止した場合には、停止した水位から更に安全を見込んで一定程度低下させた水位が安心の目安になる。ただし、この水位をもって絶対に安全と断言はできない。
- ・用水に余裕があるのであれば（小池の水がなくとも、他のため池から用水の補給は可能と市役所職員から説明あり）、安全を考えて完全に落水すること。
- ・放流にあたっては、急激な水位低下による堤体や地山中の過剰間隙水圧の発生に伴う斜面崩壊に警戒し、堤体法面や周辺地山の変状発生に対する監視を行うこと。
- ・（事後に農政局担当者から市役所担当者へ連絡）現場への立ち入り規制を徹底すること。

- ・用水の確保に支障がないとのことであるので、復旧まで安全確保のために常時落水する。
- ・降雨浸透による崩壊の拡大を避けるために、至急崩壊面とその上流部にブルーシートを張る。
- ・堤体に変状の進行が無いかどうかを定期的に点検するとともに、大雨の直後には必ず点検を実施する。

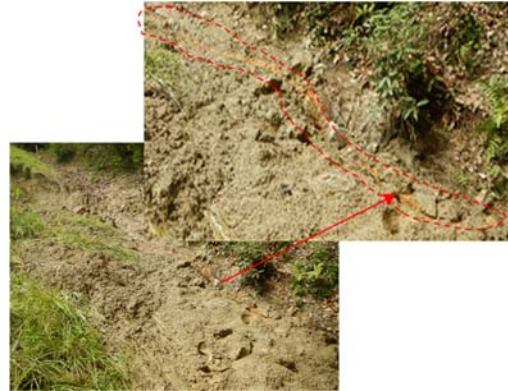
写真-4 崩壊面中程からの湧水の状況

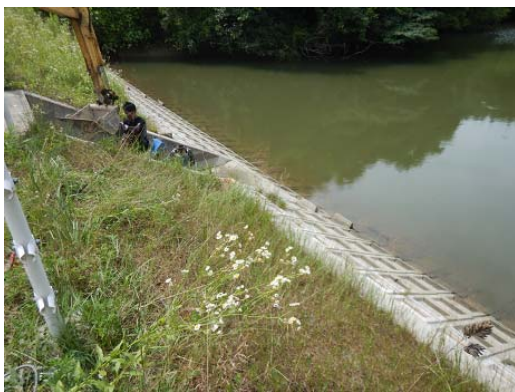
写真-5 貯水の状況（南側堤体にて）

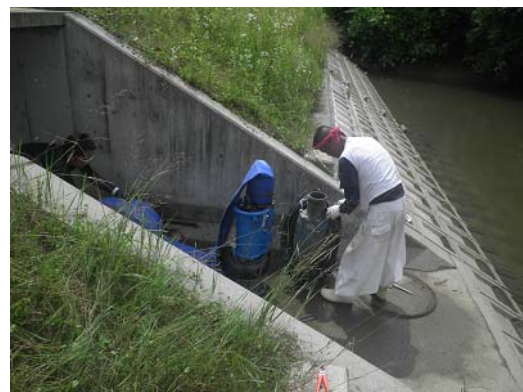
- ・市から依頼を受けた業者（と見られる方）がポンプを3台（8インチ、6インチ、4インチ）搬入し、据え付け作業中であった（写真―6）。
- ・放流は下流側水路の安全も考慮に入れて実施していた（市役所職員からの聞き取り）。
- ・（調査後の情報）ポンプを2台（8インチと6インチ）稼働させ、17:00時点で常時満水位（洪水吐底面）から-1.0mまで水位が低下した。

写真-6 調査時のポンプの設置状況

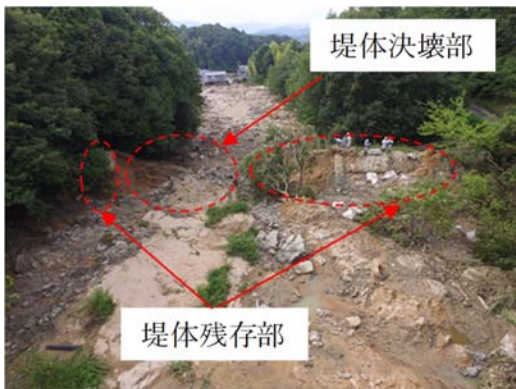
- ・堤体は谷の滞筋上を中心に約 2/3 が崩壊していた。残存箇所は堤体の両岸であった。（写真—7）
- ・残存していた堤体には強烈な越流の跡があり、堤体天端には礫（人間の頭大）や1辺おおよそ1m程度の八面体コンクリートブロック、流入土砂などが打ち上げられていた。堤体に繁茂する笹は流水の流下方向になぎ倒され、流入した土砂が全面にわたって付着していた。（写真—8）
- ・八面体コンクリートブロックはため池上流の造成斜面の法面に設置されていたものと考えられる。このコンクリートブロックはため池下流の浸水域にも広範囲に多数散乱しており、犠牲者の出た住宅下流側でも確認された。
- ・谷の滞筋に当たる部分においては堤体にセメント系のグラウト材が注入されており、注入箇所においても堤体は崩落したものの、他の箇所よりも強度があることや比重が大きいことから、グラウト材が注入された堤体土の多くは崩壊しながらも原位置付近に留まっていた。原位置付近に留まり堆積したグラウト注入土塊の前面（上流側）においては、上流から流れてきた土砂が堆積していた。
- ・上流側に流入・堆積していた土砂は、上流の地山の露頭において観察されたものと同様のまき土由来のものだけでなく、これと明白に異なる土砂も見られた。この土砂は灰色で幅広い粒径分布を持つ土砂であった。
- ・洪水吐は堤体右岸側にφ0.4mのヒューム管によるものが設置され、堤体右岸側の地山との境界部に設置されていた周辺地山からの流出水の排水路を兼ねた水路（階段工）に接続して放流する構造となっていた。洪水吐の流入口は確認できなかったものの、堤体の崩壊に伴い堤体に埋設されていたヒューム管が露出していたことから洪水吐の位置を確認できた。ヒューム管は堤体の崩壊に伴って堤体天端中央部から排水路までの区間が破損、転落していた。

- ・周辺の雨量観測地点のデータでは、今回豪雨の特徴はピーク流出量を支配する 60 分雨量の降雨強度はそれほど強くないものの、斜面崩壊に大きな影響を与える 24 時間雨量や総雨量は記録的に大きいこと、八面体コンクリートブロックが堤体天端に打ち上げられるような強烈な越流が発生していることから、確認された越流の発生は豪雨に伴う貯水位の上昇ではなく、崩壊土砂の流入に伴うものと考えられる。
- ・上流側で発生した崩壊はすべり破壊と考えられることから、土砂は短時間で勝負迫下池に流入し、強烈な越流発生とこれに伴う堤体の破壊は短時間に進行したものと考えられる。

写真－7 勝負迫下池上流からドローンにより撮影

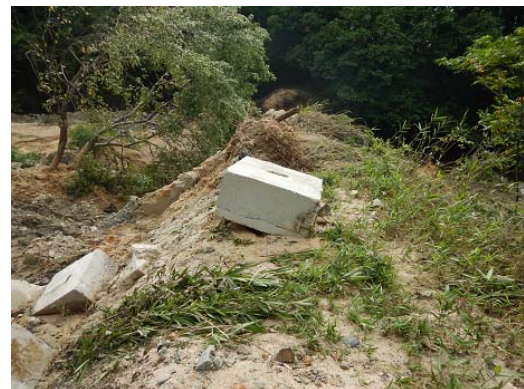
写真－8 堤体右岸側から撮影
天端にコンクリートブロック等が堆積する

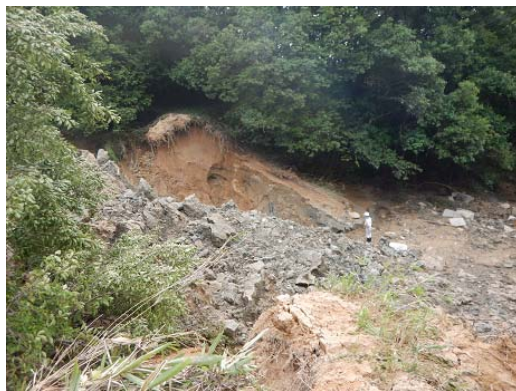
- ・洪水吐周辺の堤体の崩壊は堤体天端の貯水池側約 1 m（目測）地点を起点として、谷の滯筋を中心とした崩壊とは別個に発生していた。崩壊の主因は越流と推定されるものの、ヒューム管の破損部からの流出発生により、崩壊が拡大したものと推定される。
- ・取水施設はコンクリート製の階段状の斜樋であり、現状を留めていた。取水栓の形状から判断して、比較的最近に改修されたものと考えられる。
- ・堤体には腰石垣が設置されていた。
- ・堤体土の主体はまさ土であった。（写真—9）
- ・ため池流域の上流部には、下流側から見て順番にため池（名称不明）と駐車場（上下方向に 2 面（2 段））、グラウンド（1 面）があった（過去の空中写真判読、ならびに調査時に通りがった方からの聞き取りより）。グラウンドの両側法面はまさ土の切土となっていた。調査時に通りがった方からの聞き取りでは、2 面（2 段）の駐車場とグラウンドは盛土で造成されたとのことであった。
- ・今回の豪雨では、グラウンドを崩壊の起点としたすべり破壊で 2 面（2 段）の駐車場とため池が崩壊し、崩壊土砂は勝負迫下池に流下していた。グラウンドは最大幅約 27m、法面端からの最大奥行約 7m 程度の円弧状の崩壊（写真—1 0）であるが、少なくとも下段の駐車場付近（グラウンドの法面端からの概略水平距離 18m、概略高低差 15m）までの斜面が全面的に崩壊し、勝負迫下池上流側のため池も斜面崩壊に伴って跡形なく消失していた。
- ・崩壊面はまさ土が主体であるが、駐車場があったと想定される位置付近では、勝負迫下池の貯水池内に堆積していたまさ土由来でない土砂と外見上同様の土砂が存在していた。
- ・勝負迫下池から 1km 下流にある隣の溪流内のため池（改修済）においては、越流や堤体の安定を損なう大きな水位上昇の痕跡は見られなかった。
- ・周辺の山林においては、斜面崩壊の発生は認められなかった。

写真－9 堤体右岸側から決壊部を撮影

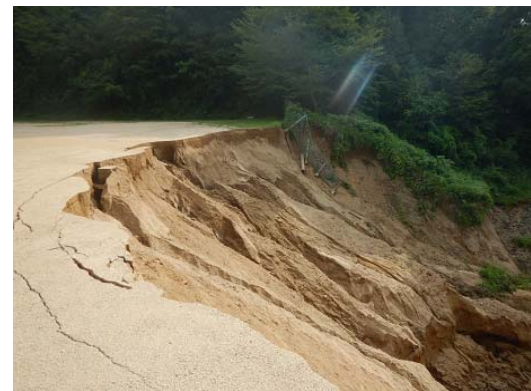
写真－10 ため池上流で崩壊したグラウンド

・ただし、崩壊の起点となった上流側に位置するグラウンドは盛土が多量に残存しており、再度の大雨等で残存した盛土が崩壊する危険性がある。ため池とは直接関係ないものの、下流側の安全を考えた場合には、崩壊面へのブルーシート設置による降雨浸透の防止や残存する盛土等の不安定土塊の撤去、上流から崩壊して流下する土砂の捕捉や減勢のための大型土のう（トンパック／コンテナバック）設置（崩土中に水が貯まらないように排水対策を行うことが必要）等の二次被害防止のための対策を関係者において講じる必要がある。

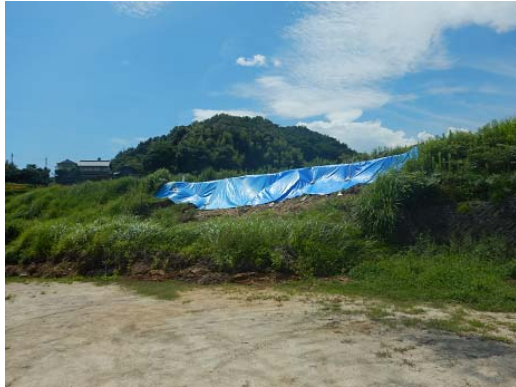
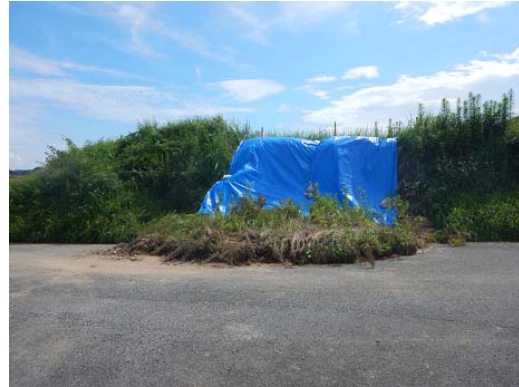
- ・貯水池はほぼ長方形であり、堤体は下流側正面（南側）と左岸側（東側）にそれぞれ直線上で連続したL字形の形状をしている。
- ・下流側正面堤体の左岸よりの部分と左岸側堤体の中央部分において、それぞれ堤体法面(外法)に方形の表層崩壊が発生している（写真—1 1、1 2）。正面堤体の崩壊は崩壊幅（天端面の最大幅）約 19.4m、天端面での崩壊部奥行き（最大幅）約 2.4m、崩壊高さ約 3.8m であり、堤体の残存幅（天端面での最小幅）は約 1.6m である。左岸側堤体の崩壊は崩壊幅（天端面の最大幅）約 4.7m、天端面での崩壊部奥行き（最大幅）約 0.15m、崩壊高さ約 2.2m である。崩壊した土砂はまさ土が主体である。
- ・それぞれの崩壊面にはブルーシートによる降雨浸透の防止処置が行われていた。
- ・取水口はコンクリート製の斜樋であり、取水口はφ20cm で上から4段目まで開放され、4段目から放流中であった。
- ・洪水吐は下端で幅 1.7m、上端で幅 2.0m、側壁高さ 0.45mの台形断面を持つ水路流入型（コンクリート製）であり、洪水吐底面から堤体天端までの高さは 1.2m である（写真—1 3）。
- ・貯水位は合同調査班の調査時点（14:20 頃）において、常時満水位（洪水吐底面）から-0.75m まで低下していた。
- ・堤体の内法には常時満水位よりも高い位置までコンクリート擁壁が設置されており（写真—1 4）、地山側についても同様の高さまでコンクリートブロックで護岸が設けられていた。
- ・洪水吐に隣接して貯水池への流入水路があり、少量ではあるが流入したまさ土由来の土砂が堆積し

- ・今回豪雨の特徴はピーク流出量を支配する 60 分雨量の降雨強度はそれほど強くないものの、斜面崩壊や基底流出に大きな影響を与える 24 時間雨量や総雨量は記録的に大きいことから、長時間にわたる常時満水位を超える貯水位の上昇と堤体法面からの降雨浸透により浸潤面が上昇し、法面の崩壊が発生したものと推定される。

写真-1 1 下流側正面堤体の表層崩壊

写真-1 2 左岸側堤体の表層崩壊

- ・現状では放流により水位が低下し、かつ堤体内法全面に常時満水位を超える高さまでコンクリート護岸が設けられ堤体への浸透が抑制されているものと考えられること、堤体の法尻における漏水や崩壊面での湧水は見られなかったこと、加えて崩壊面は既にブルーシートで覆われて降雨浸透の防止が図られているから、堤体の決壊など被災拡大の差し迫った危険は低いものと考えられる。
- ・しかし、安全を考えた場合には、半三池の貯水に頼らなくても受益水田の用水確保が可能であれば、完全に落水することが望ましい。
- ・現状程度の水位で貯水を継続する場合には、ため池下流側に人家が迫っている(写真-16)ことから、安全の確保は極めて重要である。このため、堤体等の変状の拡大発生など新たな異常が生じていないかどうかについて、定期的に点検を行う必要がある。また、必要以上の用水を貯水することが無いよう常時満水位よりも貯水位を下げ低水位管理を行うとともに、降雨直後などにおいては特に法尻や崩壊面からの漏水や湧水の発生を点検し、漏水や湧水が見られる場合には浸潤面が上昇しているものと考えられることから、緊急に放流して貯水位を低下させる必要がある。
- ・堤体法面は雑草が繁茂していることから、現状では天端面以外で発生している変状を詳細に把握することは困難である。このため、崩壊箇所以外の堤体等の変状発生についても、早急に草刈りを実施し、点検を行う必要がある。
- ・また、万が一の事態に備え、ハザードマップに基づいて(ハザードマップ未整備の場合には氾濫解析により想定浸水域を求め)、関連住民に対しては大雨警報時の事前の自主避難を呼びかけるなどの対策が必要である。

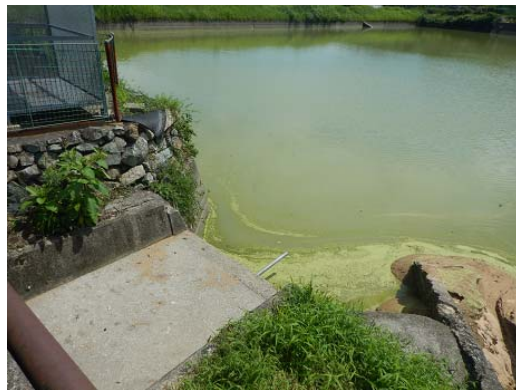
写真-1 3 半三池の水路流入型の洪水吐

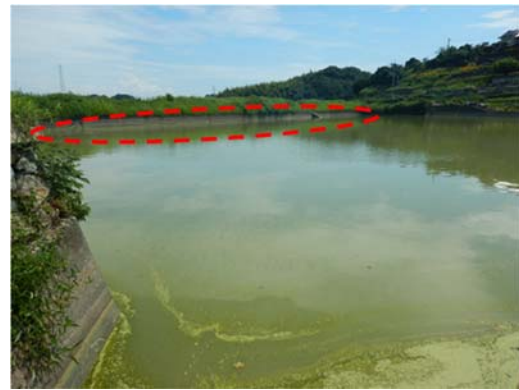
写真-1 4 堤体内法のコンクリート擁壁

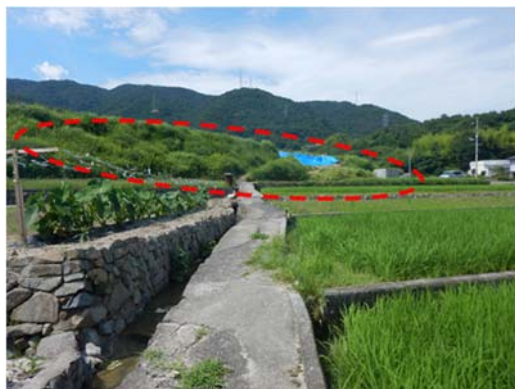
- ・堤体天端や堤体側コンクリート擁壁、地山側コンクリートブロック護岸には、陥没や亀裂、はらみだし等の変状は見られなかった。
- ・堤体の法尻における漏水や崩壊面での湧水は見られなかった。
- ・正面堤体の右岸より部分には、堤体法面(外法)に今回と同様の方形の表層崩壊が過去に発生した形跡が認められた。既に雑草が生い茂っていることから、崩壊発生から年数を経ているものと考えられた(写真-15)。

写真-1 5 正面堤体を下流側から撮影

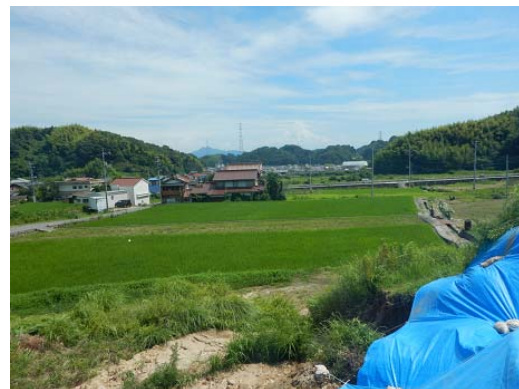
写真-1 6 崩壊箇所から下流側を撮影

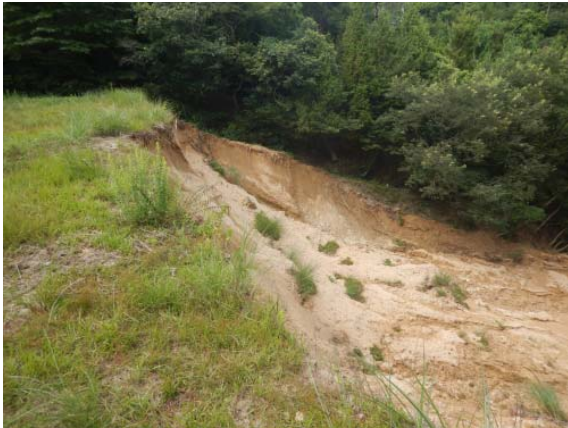
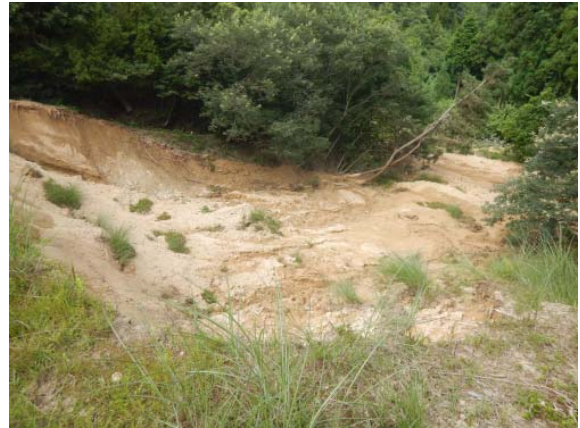
- ・関係住民に対する避難指示が福山市から出されていた。
- ・左岸側の堤体法面 (外法) において、堤体天端面を崩壊の起点として法面下端まで大きくすべり、崩壊していた。ただし、堤体天端の残存幅は目測で 3m 以上あった。崩壊した土砂はまさ土が主体である (写真-17、18)。
- ・天端や目視で確認できる範囲の堤体内法、地山法面には亀裂や陥没、すべり等の変状は見られなかった。
- ・調査時においては、崩壊面における湧水は認められなかった。
- ・取水口の開放により放流がなされ、貯水は大きく低下していた (15:30 頃) (写真-18)。
- ・7/10 午後に広島県職員が点検に向いた時点には満水であり、ため池管理者が現場にいたものの、取水栓が抜けないとのことであった。このため、自衛隊にヘリコプターによるポンプの運搬を要請したものの断られ、再度市役所とため池管理者に取水口の開栓を要請した (同道した県庁職員からの聞き取り)。

- ・今回豪雨の特徴はピーク流出量を支配する 60 分雨量の降雨強度はそれほど強くないものの、斜面崩壊や基底流出に大きな影響を与える 24 時間雨量や総雨量は記録的に大きいことから、長時間にわたる常時満水位を超える貯水位の上昇と堤体法面からの降雨浸透により浸潤面が上昇したことにより、法面の崩壊が発生したものと推定される。

写真-17 崩壊箇所（上部）

写真-18 崩壊箇所（写真-17の下部）

- ・引き続き水位を低下させ、完全に落水すること (同道した広島県職員からの聞き取りでは、貯水はかんがいに使用していない)。

- ・上部の天端面を含め、降雨浸透を避けるために至急ブルーシートで崩壊面を覆うこと。
- ・堤体等の変状の拡大発生など新たな異常が生じていないかどうかについて、定期的に点検を行うこと。

- ・堤体天端の残存幅が大きいことや崩壊面に湧水が見られないこと、取水口からの放流により順調に水位が低下していることから、崩壊面に降雨浸透を避けるためのブルーシートを設置した場合には、差し迫った二次災害や被災拡大の危険は低いと考えられる。

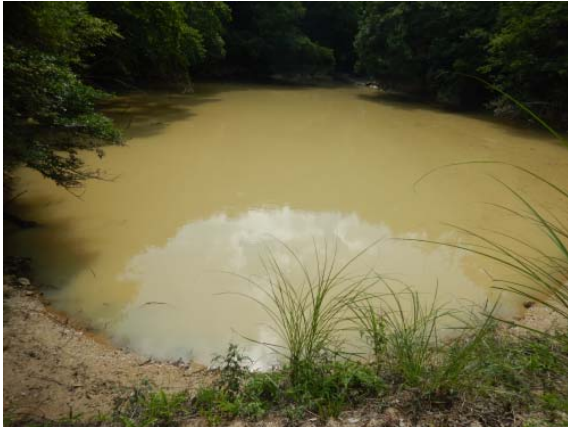
写真-18 貯水の状況

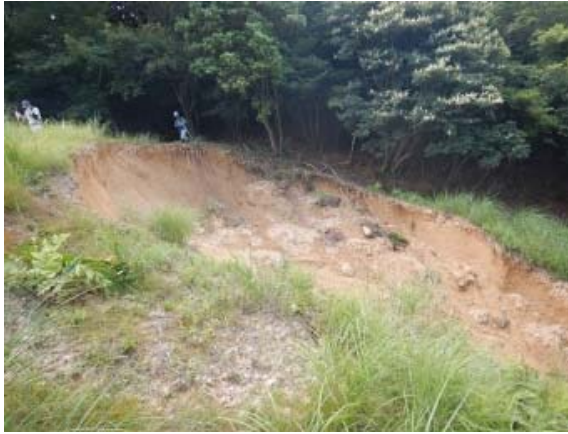
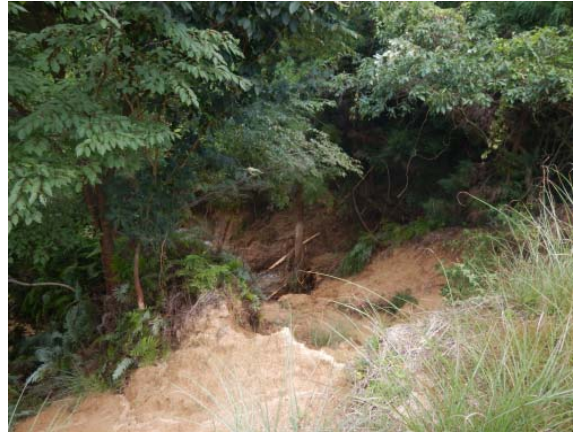
- ・左岸側の堤体法面 (外法) において、堤体天端面を崩壊の起点として法面下端まで大きく崩壊していた (写真-19)。ただし、堤体天端の残存幅は目測で 2.5m 程度あった。崩壊した土砂はまさ土が主体である。
- ・右岸側の堤体法面 (外法) において、堤体天端と法面の端を崩壊の起点として法面下端まで大きく崩壊していた (左岸側の堤体法面崩壊よりは規模が小さい) (写真-20)。崩壊した土砂はまさ土が主体である。
- ・天端や目視で確認できる範囲の堤体内法、地山法面には亀裂や陥没、すべり等の変状は見られなかった。
- ・貯水位は大きく低下しており、目測で 7~8 割程度まで落水しているものと考えられる (15:40 頃) (写真-21)。ただし、取水口の開放は行なわれていない。
- ・左岸側、右岸側の崩壊面とも、末端部から大量の水が流出していた。取水口の開放を行っていないことから、パイピングの発生により貯水が流出しているものと考えられる。ただし、堤体内法側から貯水の流出口は把握できなかった。

- ・左岸側、右岸側の崩壊面とも末端部から大量の水が流出していること、取水口の開放を行っていないにもかかわらず水位が大きく低下していることから、堤体の崩壊の主因はパイピングによるものと考えられる。

写真－19 堤体天端から左岸側崩壊部を撮影

写真－20 堤体天端から右岸側崩壊部を撮影

- ・上部の天端面を含め、降雨浸透を避けるために至急ブルーシートで崩壊面を覆うこと。
- ・水位が大きく低下していることから差し迫った危険は小さいと考えられるものの、堤体下部にパイピングで形成された穴から貯水の放流が続いていることから、今後の大雨等において堤体の崩壊の危険がないとは言えない。このため、(ハザードマップは未整備だが氾濫解析による浸水想定区域は作成しているとのことであったので) 被災が想定される住民に対しては、大雨警報時には事前の自主避難を行うよう呼びかけること。

- ・堤体下部にパイピングで形成された穴から貯水の放流が続いていることから、今後の大雨等における堤体崩壊の危険が想定される。このため、当面は作成されている浸水想定区域のデータを活用して、万一の堤体崩壊時に被災が想定される住民に対しては、大雨警報時に事前の自主避難を行うよう呼びかけることが必要である。
- ・完全に落水した時点において技術者が改めて堤体を点検し、残存した堤体の安定性を判定する必要がある。また、判定結果に基づいて、危険除去に向けた今後の対応策を早急に検討する必要がある。
- ・沖登祖池に向かう道路は豪雨で損壊しており、現状では傾斜のきつい山道を徒歩（道路の不通区間は沢を歩行）で現地に向かう必要がある。従って、大雨時に現地へ出向いて監視を行うことは監視者の安全を考えれば不可能である。このため、上述の点検において残存した堤体に関して崩壊等の一定の危険が認められる場合には、危険除去の対策が完了するまで間、監視機器を設置して堤体の変状発生等を遠隔監視することが望ましい。ただし、現地は移動体通信の圏外であることから、無線通信で移動体通信の圏内まで中継を行う必要がある。

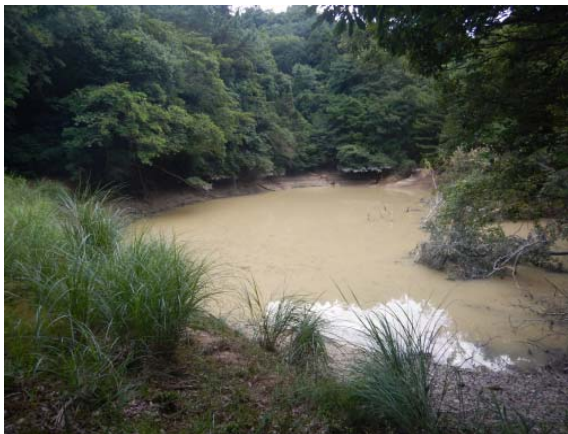
写真－21 貯水の状況
