平成 30 年 7 月豪雨災害ため池被災調査報告書（速報）
（岡山県冠光寺池、江田池）

2018 年 7 月 25 日

農研機構

農村工学研究部門

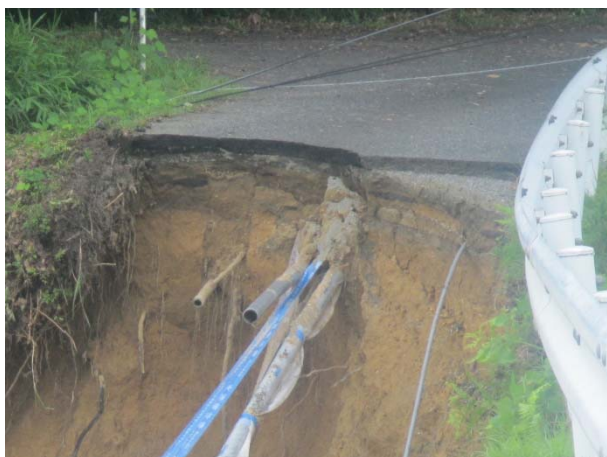
- 型式：均一型、堤高：12.9m、堤長：111.0m、上流勾配：1:2.0、下流勾配：1:1.6、天端幅：4.8m、総貯水量：338 千 m³、流域面積：1.166km²、満水面積：0.058km²(ため池一斉点検の値)
- 防災重点ため池の位置付け：防災重点ため池
- 改修履歴：2005 年に部分改修（ため池および災害）洪水吐放水路
- 洪水吐は堤体左岸側に位置しており、幅 16m 高さ 2.2m のコンクリート製で型式は水路流入型である（台帳では幅 6.8m と記載されている）。
- 底樋は堤体中央部に位置している。
- 堤体天端は市道として利用しており、堤体縦断方向に水道管（PVC 管、径 75mm）、集落排水管（径約 40mm）が敷設されている。敷設位置は天端から約 1m の位置である（写真-1）。
- 堤体左岸側はカーテングラウトが注入されている。
- 堤体天端はアスファルト舗装で整備されているが、路盤はない。
- 灌漑期は洪水吐クレストから 1.2m 下の位置～常時満水位で水運用している。
- 堤体直下には小河川が流れている。

写真-1 堤体内埋設管
堤体左岸より望む

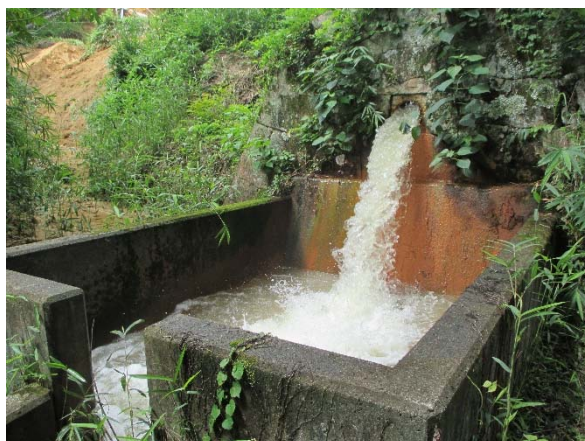
- ① ため池管理者によると、7月6日 PM10 時頃、水道が止まったとの報告がある。また、近隣の住民が、同日 PM11 時 35 分ごろに発生した総社市のアルミ工場爆発をきっかけとして、避難のために冠光寺池天端を通過しようとしたところ、ため池のすべり崩壊を発見したとの報告があった。
- ② ため池管理者が7月7日 AM0 時ごろ、洪水吐から越流水深約 20cm で水が流れていたとの報告があった。
- ③ 岡山市による緊急対策は以下の通り
 - 7月7日
 - ・住民による通報後、早朝から斜樋・底樋による排水開始（写真-2）
 - ・小型排水ポンプ（径 150mm×4 台）による排水開始
 - ・PM9:00 避難指示（緊急）の発令
 - 7月8日
 - ・貯水位は低下せず
 - ・小型排水ポンプを増設（径 150mm×5 台）
 - ・PM2:36 避難の再通知
 - 7月9日
 - ・貯水位の低下がみられるものの、不十分な状態
 - ・大型排水機（8m³/分）を 2 台設置
 - 7月10日
 - ・大型排水機（8m³/分）を 3 台に増設（写真-3）

写真-2 底樋排水状況

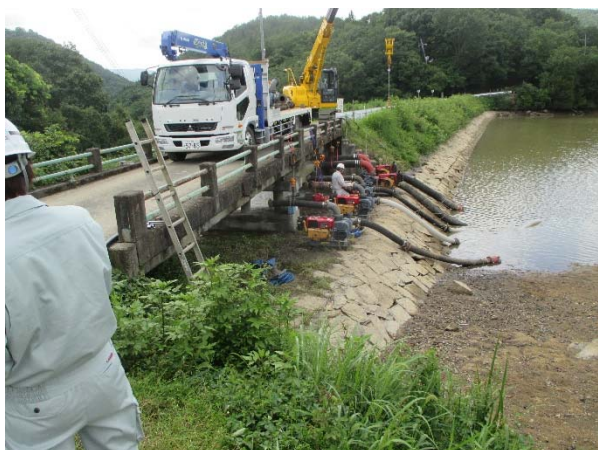
写真-3 ポンプ排水状況

- ⑥ 今後は安全な水位まで、ポンプ等により貯水位を低下させることが必要である。安全な水位とは、想定される浸潤線が崩壊部の斜面に出ない状態から1m以上低い水位とすることが望ましい。
- ⑦ 現状では排水ポンプが、揚程の関係から洪水吐の越流部に設置されており、大きな降雨があった場合、ポンプ位置まで貯水位が上昇してしまう可能性が排除できない。可能であれば、揚程が大きいポンプを洪水吐よりも高い位置に設置することが望ましい。
- ⑧ 貯水位を安全な水位まで低下させた後、出水期が終わるまで、ポンプに頼らない安定的な排水が必要である。具体的には、堤体を開削して排水路を設けることが望ましい。
- ⑨ 堤体の開削箇所には、①洪水吐の横、②堤体の崩壊部、の2通りが考えられる。洪水吐の横の場合は掘削部から地山が露頭するため、排水路を作成した場合に安定性が高い。しかし、洪水吐横を開削した場合、崩壊部へのアクセスが困難となるため、堤体崩壊部を開削して、排水路を設置することが望ましい。

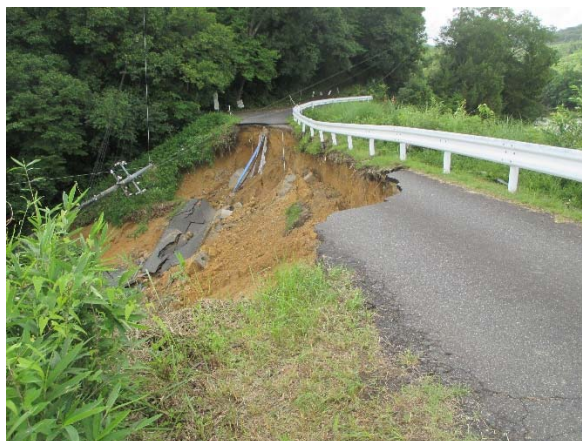
- ④ 堤体左岸側で堤体斜面にすべり発生していた（写真-4、写真-5）。約40mにわたり天端から下流斜面法先まで崩壊していた。堤体天端のアスファルト道路のほぼ全幅にわたって崩壊していた。
- ⑤ 上流斜面法肩のガードレールが崩壊部で変形していた。岡山市職員が7月7日AM7時頃に現地確認した際には、ガードレールの変形は少なく、すべり変形が進行していることが分かる。
- ⑥ すべりにより天端幅は極めて薄い状態となっている。崩壊部の残存した部分（上流斜面法肩部）は鉛直に切り立った状態であった。
- ⑦ 7月10日AM10時の時点で貯水位は常時満水位から1.2m下がりであった（写真-6）。
- ⑧ 堤体土質はやや風化したマサ土であり、透水性は比較的高いものと思われる。
- ⑨ 7月10日AM10時点で、下流斜面の崩壊部から若干の湧水が認められた。
- ⑩ 堤体左岸側には車でのアクセスは可能であるが、右岸側には車でのアクセスはできない状態である。

- ① 被災原因には、越流破壊、パイピング破壊、すべり破壊が考えられるが、今回の被災では堤体越流は発生していないため、越流破壊ではない。
- ② 7月10日時点で若干の湧水が認められたものの、湧水量は少なく減少傾向にあることから、湧水は堤体土に残留した雨水によると考えられ、今回の崩壊がパイピングによるものである可能性は低い。ただし、今後も湧水量の変化は継続的に監視する必要がある。晴天で湧水が継続する場合は、湧水量を一日に一回程度、計測する体制を整えることが望ましい。
- ③ 被災原因は堤体土に大量の水が供給されたことによるすべり崩壊であると考えられる。
- ④ すべり破壊が発生した原因として、大量の雨水が下流斜面に流入したことのほかに、市道を通ってため池周辺（右岸側上流法面）から供給された水が堤体の下流斜面を流下して、堤体土の水分状態が上昇して、堤体の有効応力が低下した可能性が考えられる。
- ⑤ 崩壊部の残存した部分（上流斜面法肩部）は少ない降雨でもすぐに崩壊する危険性がある。堤体の調査には十分注意する必要がある。

写真-4 堤体崩壊部
堤体左岸より望む

- ⑩ 排水路を設置する高さ（堤体開削の深さ）は、①貯水を維持せず、基礎地盤面まで開削する、②安全な水位以下まで開削して貯水を維持する、の2通りが考えられる。
- ⑪ 安全性の観点からは、基礎地盤面まで開削するのが望ましいが、どうしても営農にため池の貯水が必要な場合には、貯水を維持する検討を行う。貯水を維持する場合には、降雨により貯水位が上昇して開削断面を水が流下した場合にも断面が侵食されないように、ソイルセメント等により補強して仮設洪水吐を作成することが必須である。この場合においても、維持する貯水は必要最低限とし、基本的には仮設洪水吐上を水が流れないように、ポンプ等により水位を仮設洪水吐の天端より下に水位を管理する。また、貯水位が仮設洪水吐に到達した場合には、下流住民の避難を実施する必要がある。
- ⑫ 基礎地盤面まで開削した場合には、決壊の危険性はなくなるが、ブルーシートと土嚢により地盤面の侵食を防止する必要がある。
- ⑬ 堤体の開削および仮設洪水吐の設置は、晴天が続く、できるだけ早い時期が望ましい。
- ⑭ 大雨で貯水位が急上昇した場合に下流住民の避難指示を迅速に行えるように水位計やカメラ等を用いてリアルタイムに貯水位を観測することが望ましい。

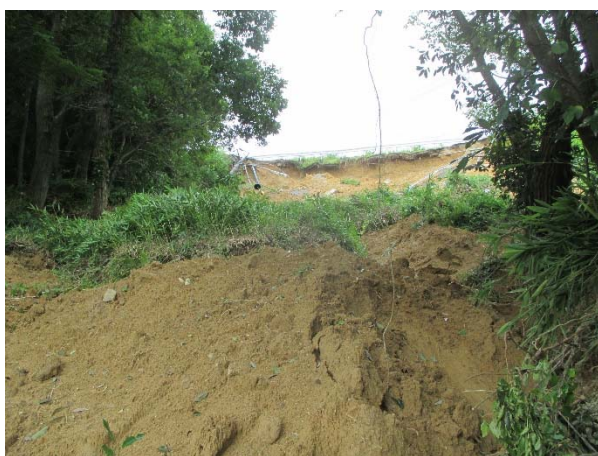
写真-5 堤体崩壊部
堤体直下流より望む

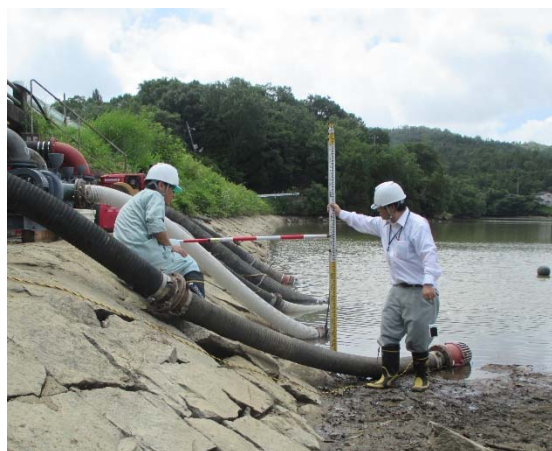
写真-6 貯水位状況

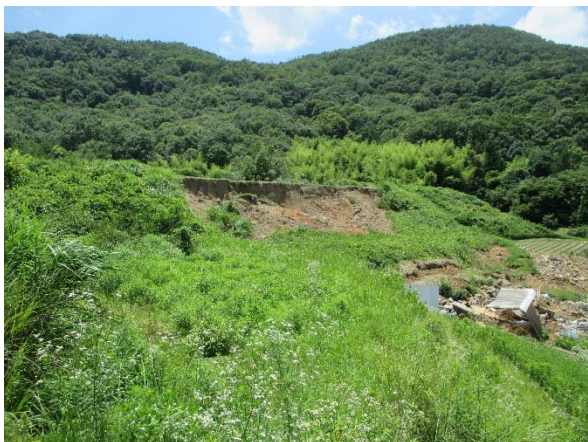
- ① 岡山市職員によると、近隣住民が 7 月 6 日 PM11 時 35 分ごろに発生した総社市のアルミ工場の爆発音を江田池の決壊と思い現地を確認したところ、ため池のすべり崩壊を発見したと報告があった。
- ② 7 月 7 日午前、洪水吐から越流水深約 20～30cm で水が流れていたとの報告があった。
- ③ 岡山市による緊急対策は以下の通り
 - 7 月 7 日
 - ・午前中に江田池とその下流の江田上池および江田下池の斜樋・底樋による排水開始
 - 7 月 8 日
 - ・AM8 時 30 分ポンプ（径 150mm×1 台、5m³/分×1 台）により江田池の排水開始
- ④ 堤体中央で堤体斜面に広範囲のすべり発生していた。天端から下流斜面法先まで崩壊していた。7 月 7 日から 10 日にかけて崩壊範囲が拡大している。
- ⑤ 貯水池上流山腹で斜面崩壊が発生し貯水池に土砂が流入している。
- ⑥ 7 月 10 日 PM2 時の時点で貯水位は常時満水位から 1.3m 下がりであった。
- ⑦ 堤体土質はやや風化したマサ土であり、透水性は比較的高いものと思われる。
- ⑧ 2 箇所の底樋に土砂詰まりはなく排水能力に問題はない。

- ① 近隣住民が江田池のすべり破壊を発見した時点での貯水位は確認されておらず、堤体越流が発生したかどうかは不明である。被災原因として、すべり破壊と越流破壊の 2 通りが考えられる。現時点で大きな漏水は認められないため、パイピング破壊の可能性は低い。しかし、漏水の有無や増加については、今後も継続して監視を行う必要がある。
- ② 貯水池上流山腹の斜面崩壊によって貯水池に土砂が流入し、貯水位が上昇し上記のすべり破壊もしくは堤体越流の要因となった可能性がある。

写真-7 体崩壊部
堤体右岸下流より望む

- ③ 今後の対策としては、冠光寺池と同様に、ポンプによって貯水位を安全な水位まで低下させたのち、堤体の一部を開削して、仮排水路を設置する。安全性の観点からは、基礎地盤面まで開削して、ブルーシートと土嚢等により侵食を防止し、排水を行う。どうしても貯水を維持したい場合には、ソイルセメント等により仮設洪水吐を設置し、かつ仮設洪水吐より下に管理水位を設定して、管理水位よりも貯水が上昇する場合には下流住民の避難を行う体制を取ることが望ましい。
- ④ 仮排水路から堤体外に放流した水を下流の江田上池まで導流する必要がある。導流により地盤に侵食が起きないように注意する必要がある。
- ⑤ ため池上流池敷の斜面崩壊部の監視を怠らないこと。大きな崩落が発生した場合には、貯水位が急上昇する危険性がある。また、斜面崩壊部から土砂が流入して、ため池の堆砂が増加する可能性があるため、復旧工事の計画の際には留意しておく必要がある。
- ⑥ 大雨で貯水位が急上昇した場合に下流住民の避難指示を迅速に行えるように水位計やカメラ等を用いてリアルタイムで江田池ならびに江田上池、江田下池の貯水位を観測することが望ましい。

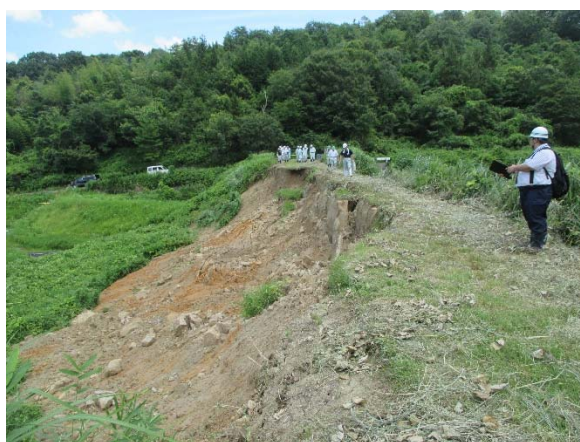
写真-8 堤体崩壊部
堤体左岸より望む

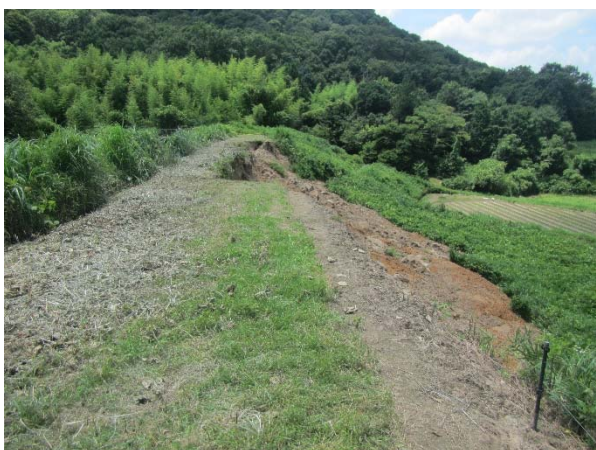
写真-9 堤体崩壊部
堤体右岸より望む

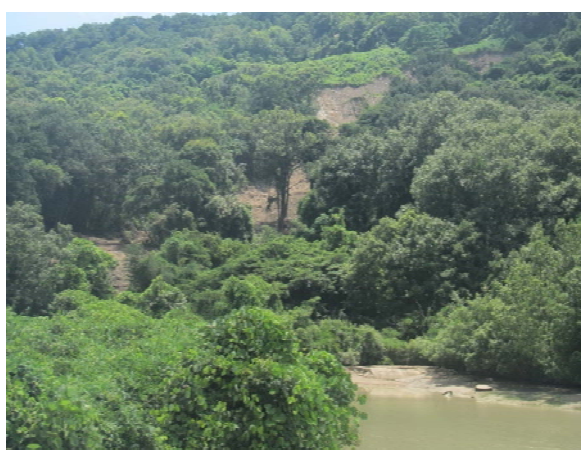
写真-10 貯水池上流山腹土砂崩壊部
