平成 30 年 7 月豪雨災害ため池被災調査報告書（速報）
（岡山県大田池、二子池、山地下池）

2018 年 7 月 25 日

農研機構

農村工学研究部門

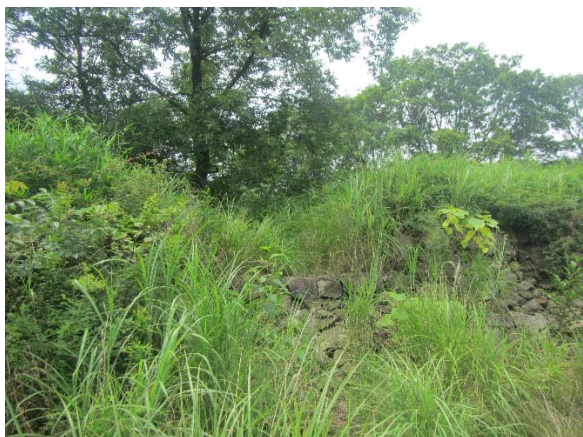
写真-1 洪水吐
貯水池から望む

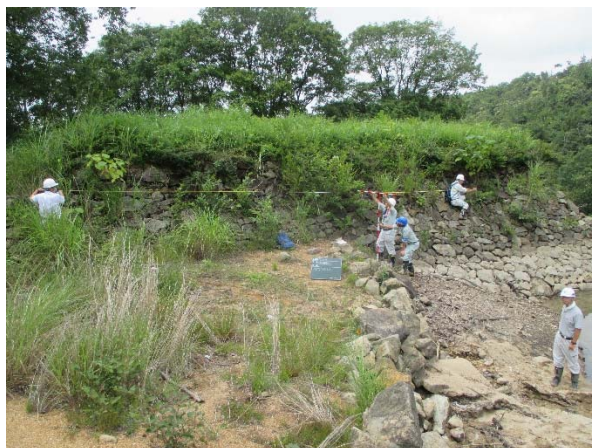
写真-2 常時水運用の水位
洪水吐クレストから石垣変色箇所
の距離

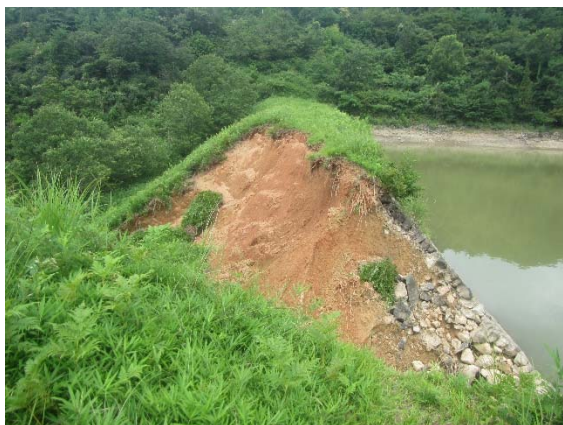
- ① 7月7日 AM、下流のため池に泥水が流入していたことから大田池を見に行くとため池の決壊を発見したと近隣住民から報告があった。
- ② 決壊部から貯水の流出と斜樋からの排水によって7月11日 AM10時の時点で貯水位は常時満水位から3.2m下がりであった。
- ③ 堤体中央で堤体斜面にすべりが発生し決壊していた（写真-3、写真-4）。決壊箇所の幅は約8.6mで天端から下流斜面法先まで崩壊していた。
- ④ 決壊部底面では泥岩系の基礎地盤が露頭していた（写真-4）。
- ⑤ 7月10日 AM10時の時点で貯水位は常時満水位から1.2m下がりであった（写真-6）。
- ⑥ 堤体はやや風化した赤マサ土の均一型であり、透水性は比較的高いものと思われる。

- ① 被災原因には、越流破壊、パイピング破壊、すべり破壊が考えられるが、地山で構成されている洪水吐の草木が倒されていないことから洪水吐からの排水はなく、今回の被災では堤体越流は発生していないため、越流破壊ではない。
- ② 被災原因は堤体土に大量の水が供給されたことによるすべり崩壊とパイピング破壊が考えられるが、そのどちらであるかは判定できなかった。
- ③ 通年を通して常時満水位から2m下の位置での一定水位で水運用していたことから堤体（上流法面の石垣部分？）の草の根が堤体内部深くまで伸びて堤体の遮水性が低下（透水性の増加）していた可能性がある。堤体の遮水性が低下していた場合、パイピングが発生する可能性がある。また、堤体の透水性が増加していた場合、堤体内への水分供給が増加するため、すべり破壊の危険性も大きくなる。
- ④ 上流勾配が1割、下流勾配が1割5分と急勾配であり堤体の豪雨に対する安定性が低いと考えられる。

写真-3 堤体決壊部
堤体左岸より望む

- ① 今後の大雨において、決壊部より貯水が流出することから決壊部周辺で浸食や洗掘が発生する恐れがある。決壊部は泥岩の基礎が露出しているが、大きな豪雨で浸食が進まないか、監視が必要である。また、決壊部から下流側は切り立った崩落部となっており、調査することができなかった。決壊部からの水流によって、浸食が進みやすい箇所がないか、調査が必要である。浸食が進みやすい箇所がある場合、土嚢やブルーシート等による排水路の浸食防止が必要である。特に、長期間の水流により、堤体下流斜面法先部付近が浸食された場合、堤体の大きな崩壊に繋がる可能性もあり、調査と定期的な監視が必要である。堤体下流斜面の法先部を安全かつ簡易に監視できるように、草刈り等を実施し、アクセスを確保しておくことが必要である。
- ② 堤体下流斜面のさらなる崩落を防ぐために大型土嚢や決壊部のブルーシート保護等の対策が望まれる。
- ③ 復旧は、決壊部を数 m 追い込んで、1 割程度の勾配で開削し、盛り立てを行う。上流斜面は極めて急勾配であるため、安定計算を行って、すべり安全率を確保できる勾配とすること。決壊していない残存部においても、遮水性が低下している可能性が高く、前刃金工法を採用する場合には、前刃金を全面に設置することが望ましい。
- ④ 原型復旧では、法面の勾配が急であるため、押さえ盛土や補強土等により堤体下流斜面のすべり安全率の確保が必要である。
- ⑤ 低水位管理することは望ましいが、今後は出水期のみ低水位管理を行い、豪雨の危険性がない時期には満水位の時期も確保して、遮水性の低下を防ぐことが望ましい。

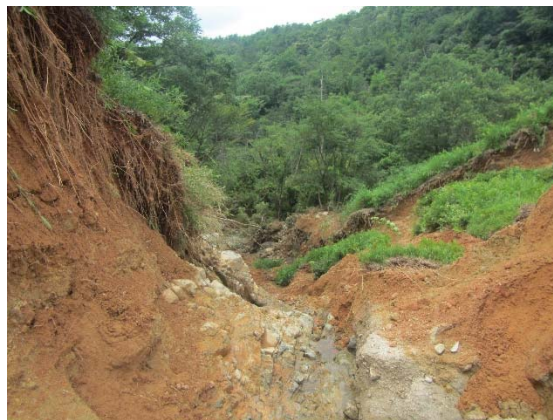
写真-4 堤体決壊部
決壊部から下流へ望む

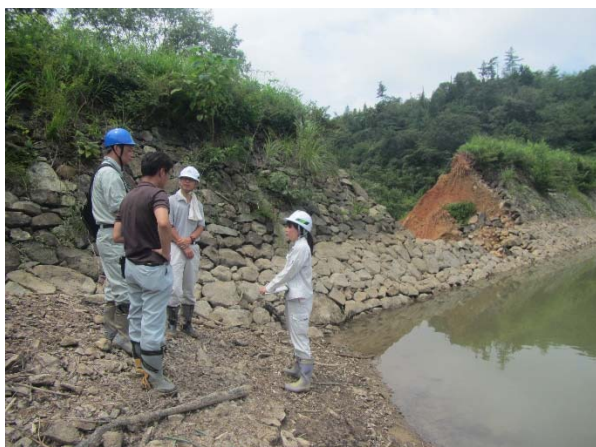
写真-5 堤体決壊部
貯水池上流左岸側から望む

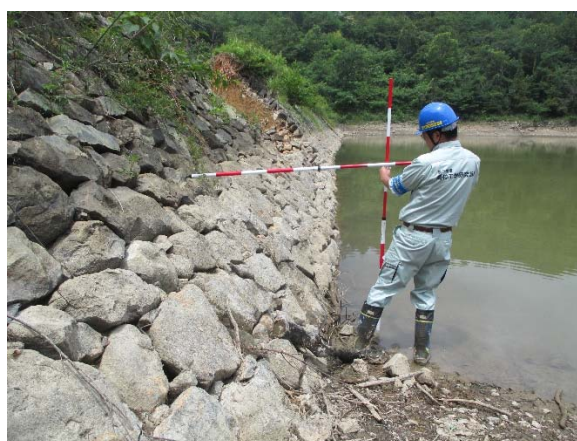
写真-6 貯水位状況

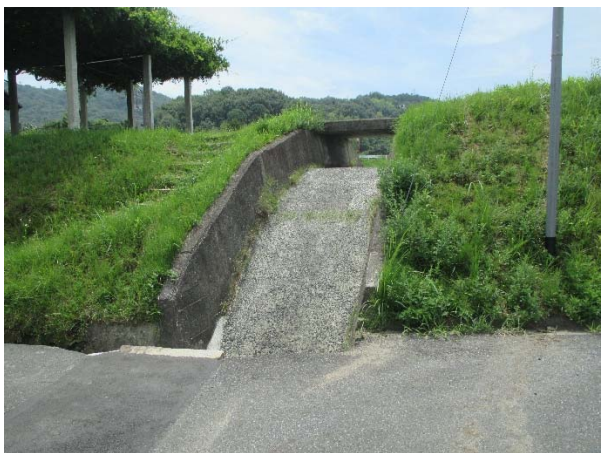
写真-7 洪水吐
堤体下流より望む

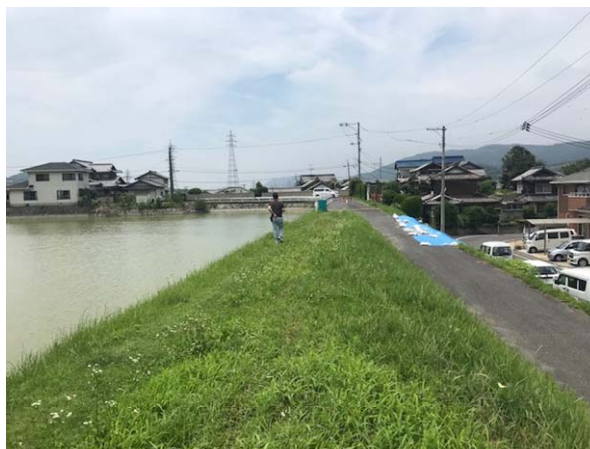
写真-8 堤体直下の市道
堤体左岸より望む

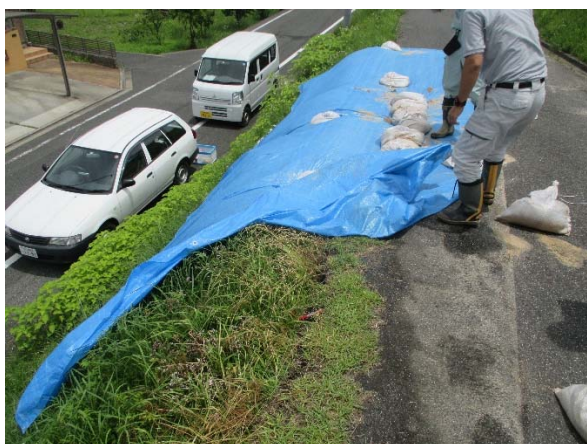
- ① 堤体の被災箇所はなし。
- ② 堤体直下の盛土された市道の法肩に浅いすべりが発生している（写真-9）。
- ③ 浅口市による緊急対策は以下の通り
 - 7月6日
 - ・PM4時30分に見回り職員が道路の法肩の浅いすべりを発見。被災箇所をブルーシートで保護し、ポンプにより排水開始。
 - ・堤体直下に住宅があるため PM9 時に避難指示（写真-10）
 - 7月7日
 - ・PM 避難指示解除

- ① 被災した市道法肩に湧水はなく、市道の法肩は降雨により表層すべりが発生したと考えられる。
- ② ため池堤体については、漏水は確認されず遮水性が確保されており、かつ堤体本体のすべりもないため、安全性は保たれている状態であると考えられる。
- ③ 7月6日の豪雨ピーク前の見回り点検時には、崩壊の原因がパイピングであった可能性もある（豪雨のため漏水の有無を確認できない）ため、ポンプによる水位低下と下流住民の迅速な避難は適切な判断であったと考えられる。

写真-9 堤体直下市道の浅いすべり

- ① 腹付け道路の勾配が急であるため、補強するか、緩勾配にして、斜面の安定性を確保できるように復旧を行うこと。
- ② 浅口市としては堤体の被災ではないため、道路課により市道の復旧を行う方針である。

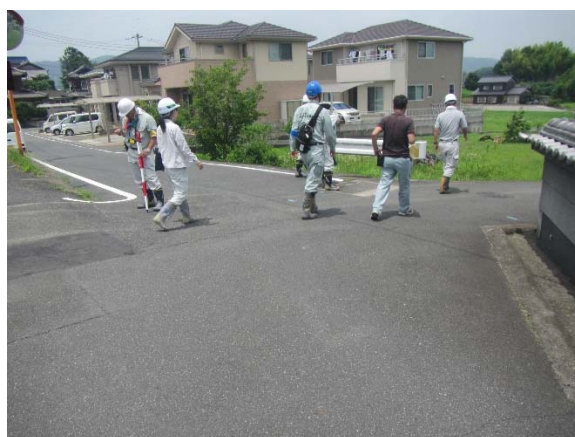
写真-10 ため池堤体下流の住宅
堤体下流右岸から望む

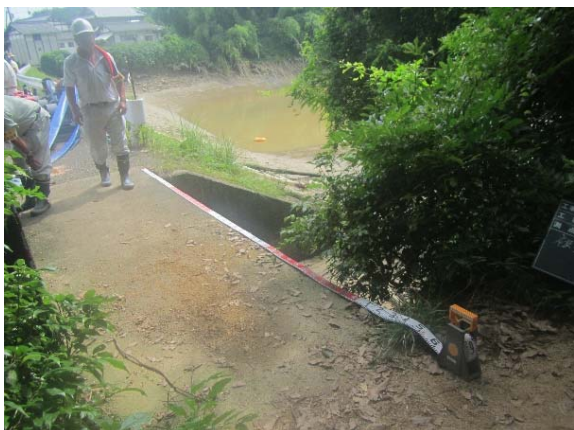
写真-11 洪水吐

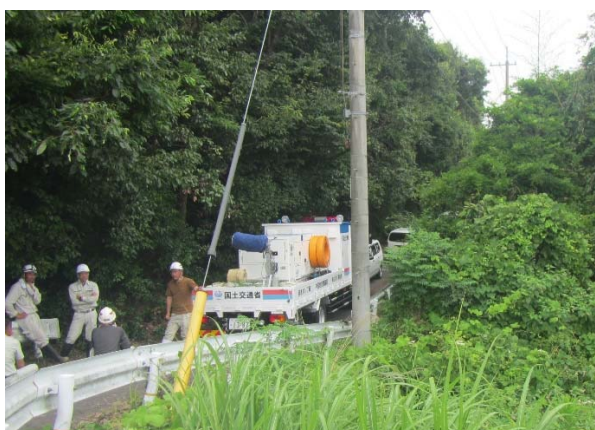
写真-12 国交省移動式ポンプ車

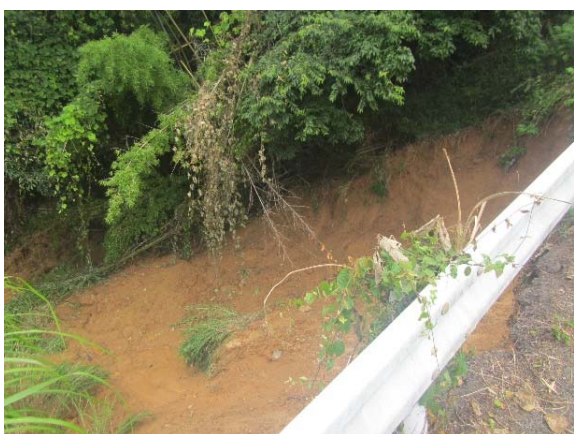
- ① 被災原因には、越流破壊、パイピング破壊、すべり破壊が考えられるが、今回の被災では堤体越流は発生していないため、越流破壊ではない。
- ② 被災原因は堤体土に大量の水が供給されたことによるすべり崩壊であると考えられる。今回は崩壊

部の下端を調査することができず、漏水の有無を確認することができなかったため、パイピング破壊の可能性を排除できていない。今後、草刈り等を行い、漏水や大きな湧水が発生していないか、確認する必要がある。

写真-13 堤体崩壊部
堤体天端左岸側から望む

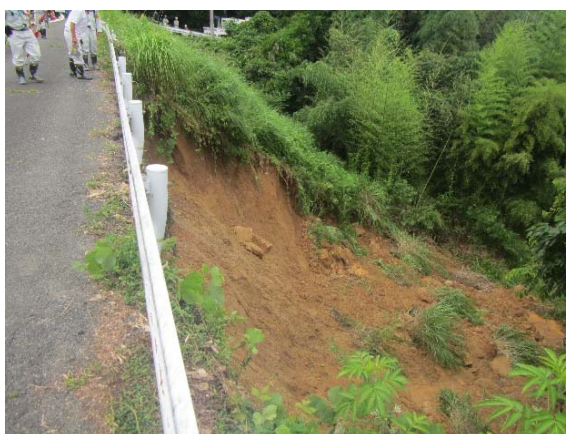
写真-14 堤体崩壊部
堤体天端右岸側より望む

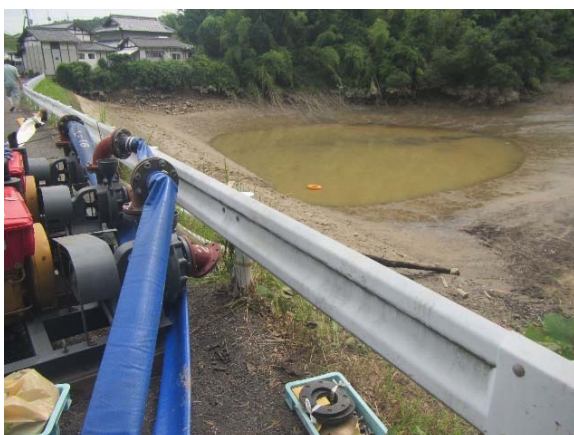
写真-15 貯水池の水位低下状況
堤体左岸より貯水池を望む

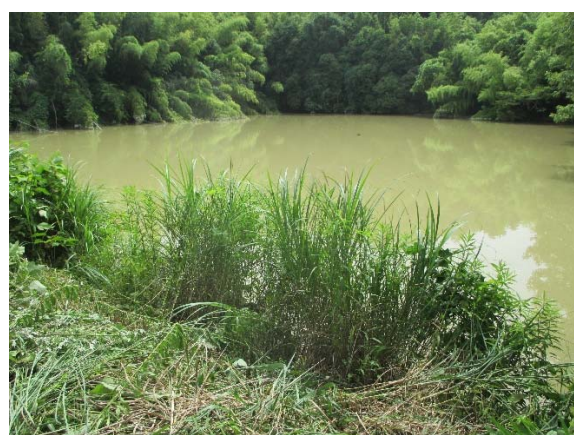
写真-16 上池の貯水状況
堤体左岸より貯水池を望む

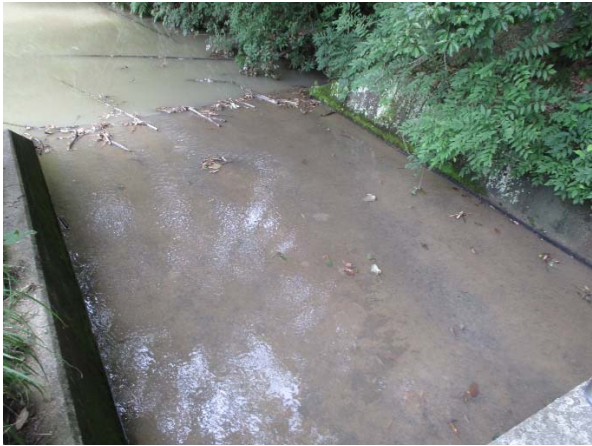
写真-17 上池の洪水吐
洪水吐から貯水を排水しており常時満水位

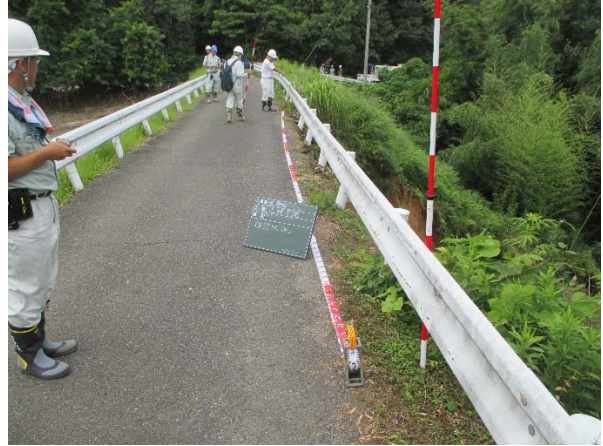
写真-18 堤体天端の様子
堤体右岸より左岸を望む

- ① 天端のアスファルトは存置しているものの、崩壊部の拡大により崩落する危険性があるため、住民の通行を厳重に禁止する必要がある。また、堤体天端下流側のガードレールが崩壊により傾いているため、定点観測を実施し、崩壊部の拡大を観察することが望ましい(写真-18)。この際、調査者は安全性確保に十分に注意すること。
- ② 安全性に注意しながら、堤体の残存部の草刈りを行い、クラック・亀裂が入っていないか確認を行っておくこと。クラックが入っている場合、今後の大雨によって残存部も崩壊する可能性を排除できない。
- ③ 山地下池の上流に位置する上池は被災していないが、今後、ポンプや底樋により落水することによって、豪雨時のバッファとなるため、安全性は向上するものと考えられる。
- ④ 上池を落水した後は、常時は斜樋栓を全て開けて、完全落水状態を維持し、大雨時には底樋を閉じていることで一時貯留して、山地下池への流入を遅らせることができる。
