■ウズベキスタンでストックマネジメントの技術移転

- ・氏名：中嶋 勇
- ・所属：施設資源部 水利施設機能研究室長
- ・派遣国：ウズベキスタン
- ・担当業務：水利施設機能保全（JICA ウズベキスタン・水管理改善プロジェクト短期専門家）
- ・派遣期間：平成 22 年 11 月 12 日～11 月 23 日
- ・派遣元：国際協力機構（JICA）

1. ●調査報告

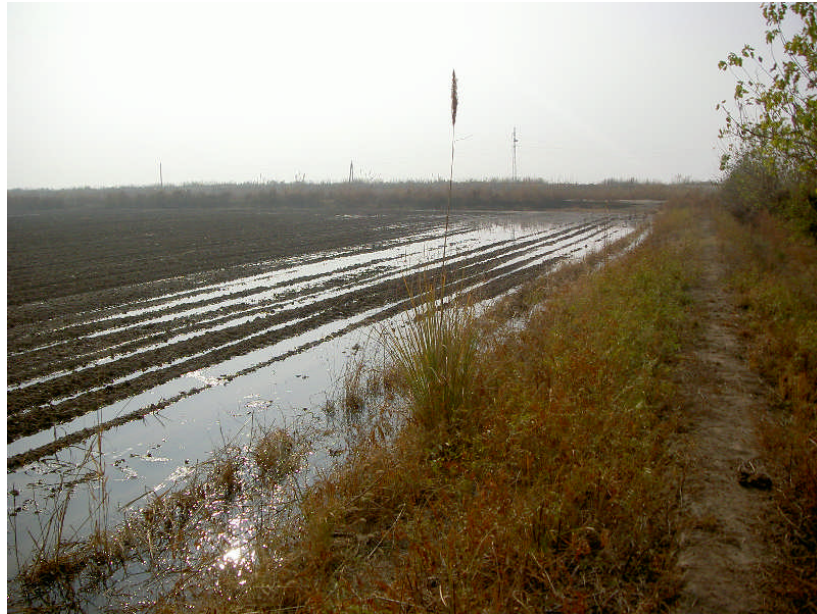
Fig. 4 綿花畑への畝間かんがい（綿花栽培は終了しているので塩害を防止するためのリーチングと思われる）

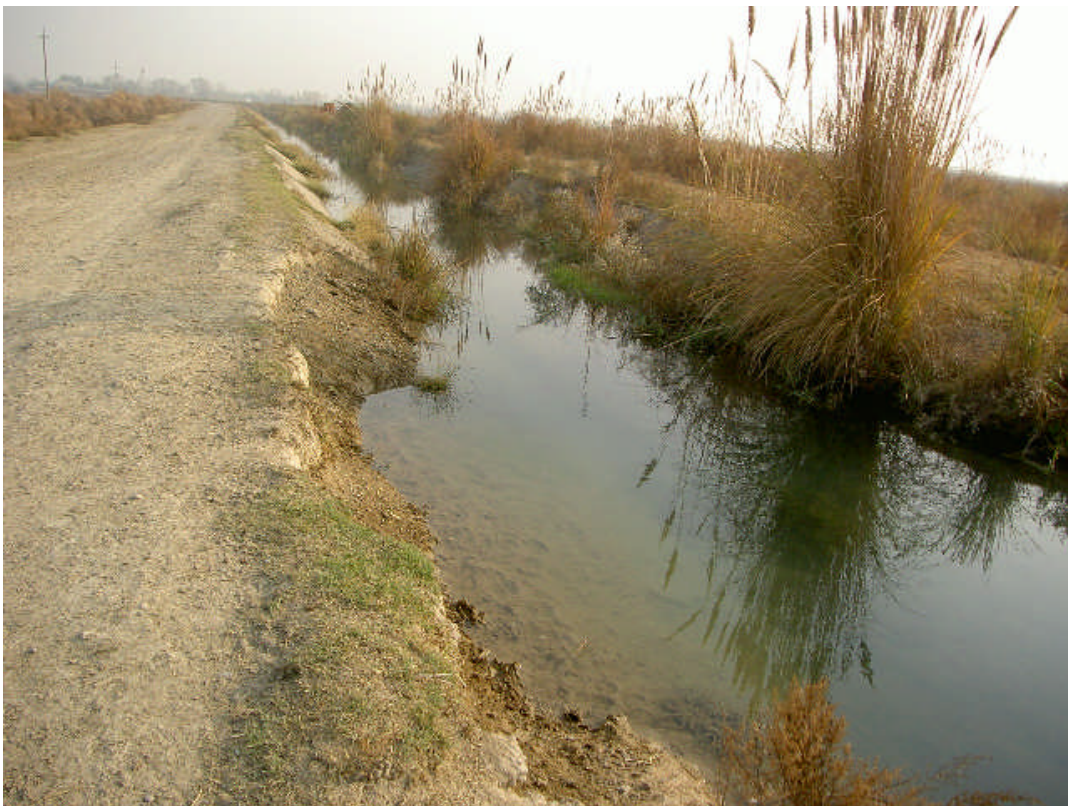
水路に発生している変状は、ライニングの損傷である。水路の曲がり部ではライニングが完全に消失し、池のようになっている。ライニングが消失すると、その部分が進行的に損傷するので、早急な対策が必要と思われる (Fig.7, 8)。

Fig. 7 コンクリートライニングの消失

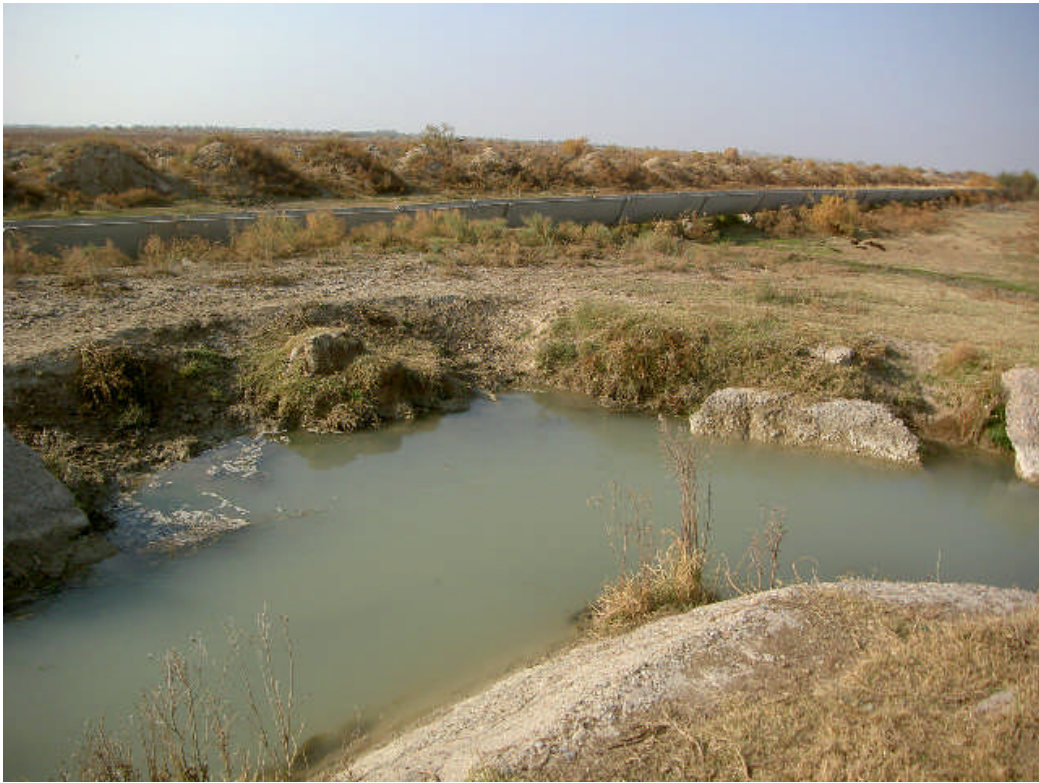
Fig. 8 曲がり部でのライニングの消失

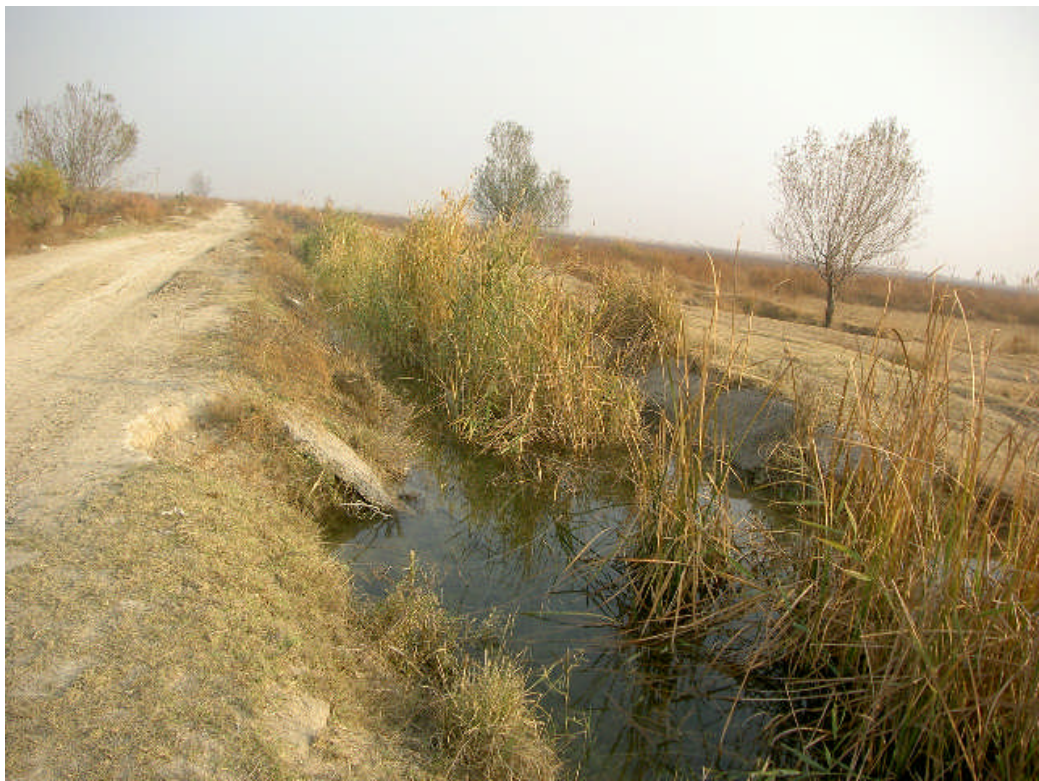
その他の変状としては、継目の開き、コンクリートのひびわれ、剥落等がある。継目、ひびわれ部分には草が生え、実際の状況は推察するしかないが、その部分では漏水が発生していると思われる。また、水路の中に水草および草が繁茂している部分が多く見られるが、これらが水路下流側への通水障害の原因になっていると思われる (Fig.9)。

Fig. 9 水草, 草の繁茂

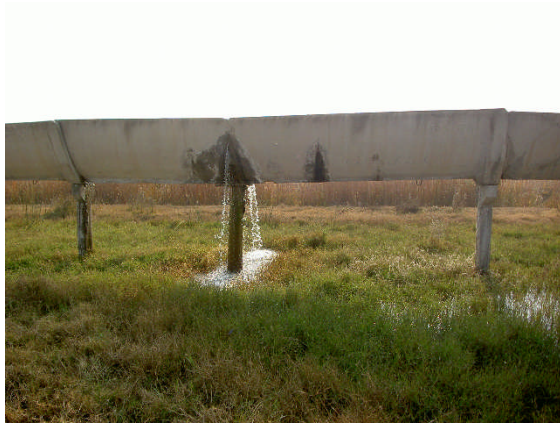
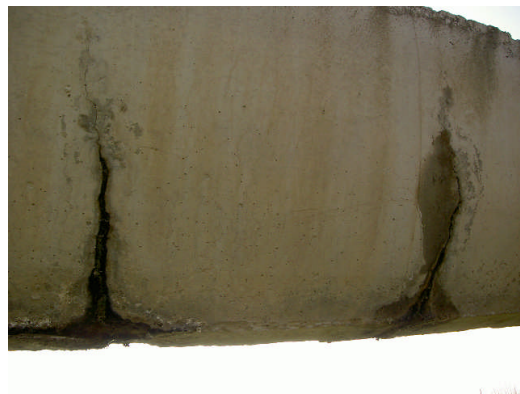
Fig. 10 支柱が沈下したためにフリユームの中央部に曲げひび割れが発生し, 漏水

の3つに分けられる。なお, ③は, ①、②を原因とする2次的な損傷である場合が多いと考えられる。変状①については軽微なものについては補修・補強で対応可能と思われる。②については, 基礎に関係するため, 機能を回復するためには抜本的な対策(改築)が必要であり, 当面は作業員に危険が無い範囲での応急対策が重要になる。③については継目変形の大小に応じて, 低コストの簡易補修工法の開発が必要になると思われる。

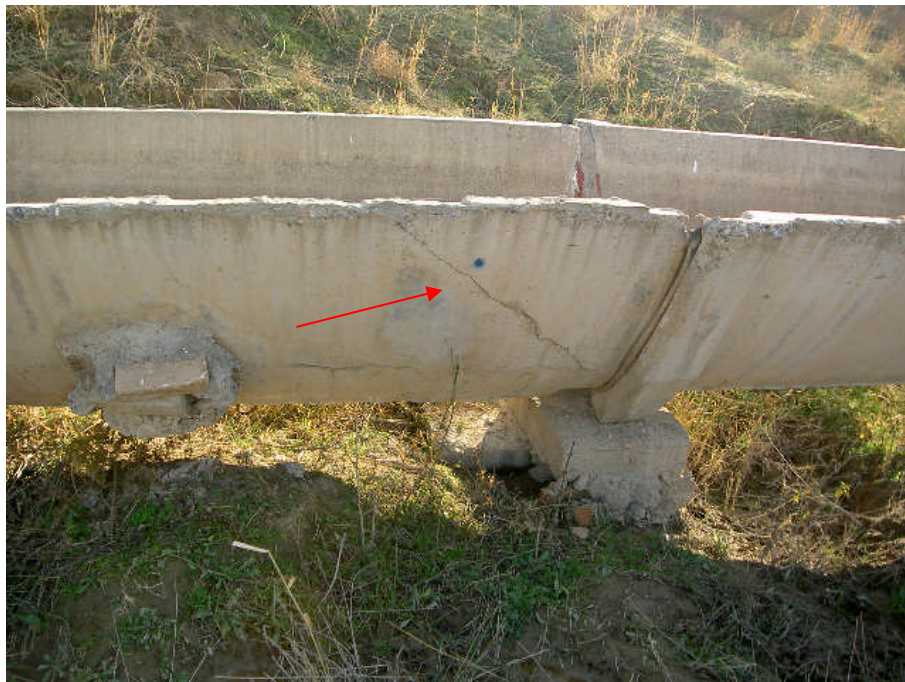
Fig. 11 受け口のせん断ひび割れ

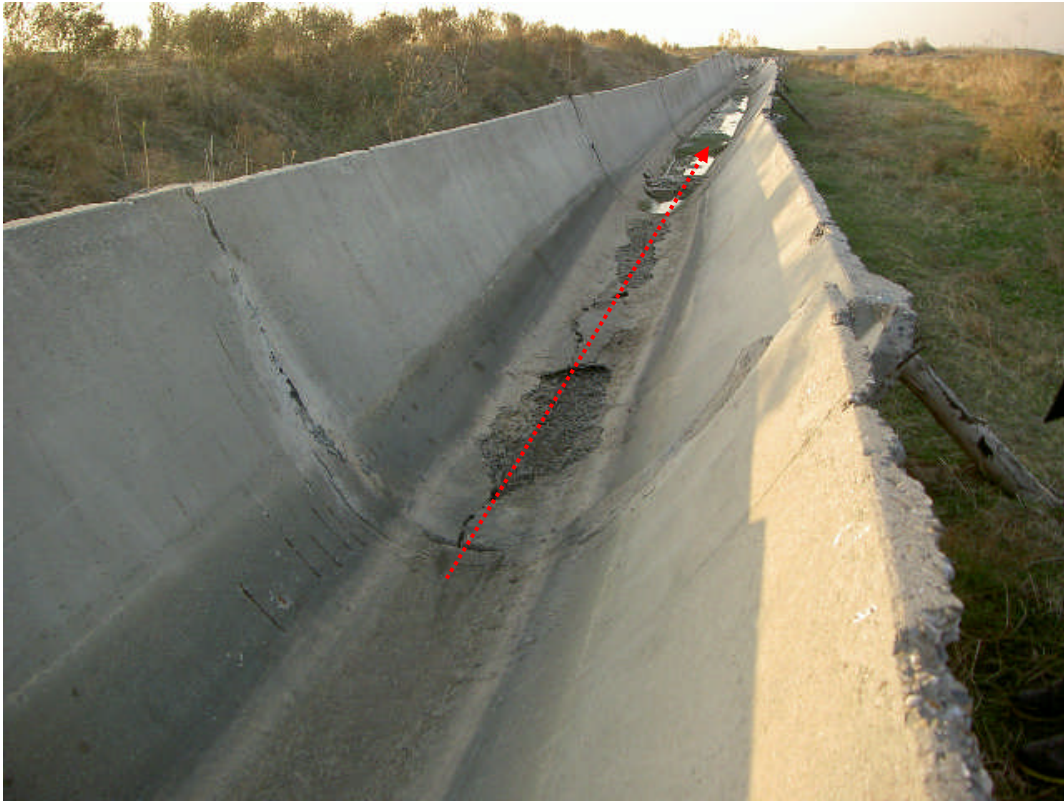
Fig. 12 管底縦断方向へのひび割れ

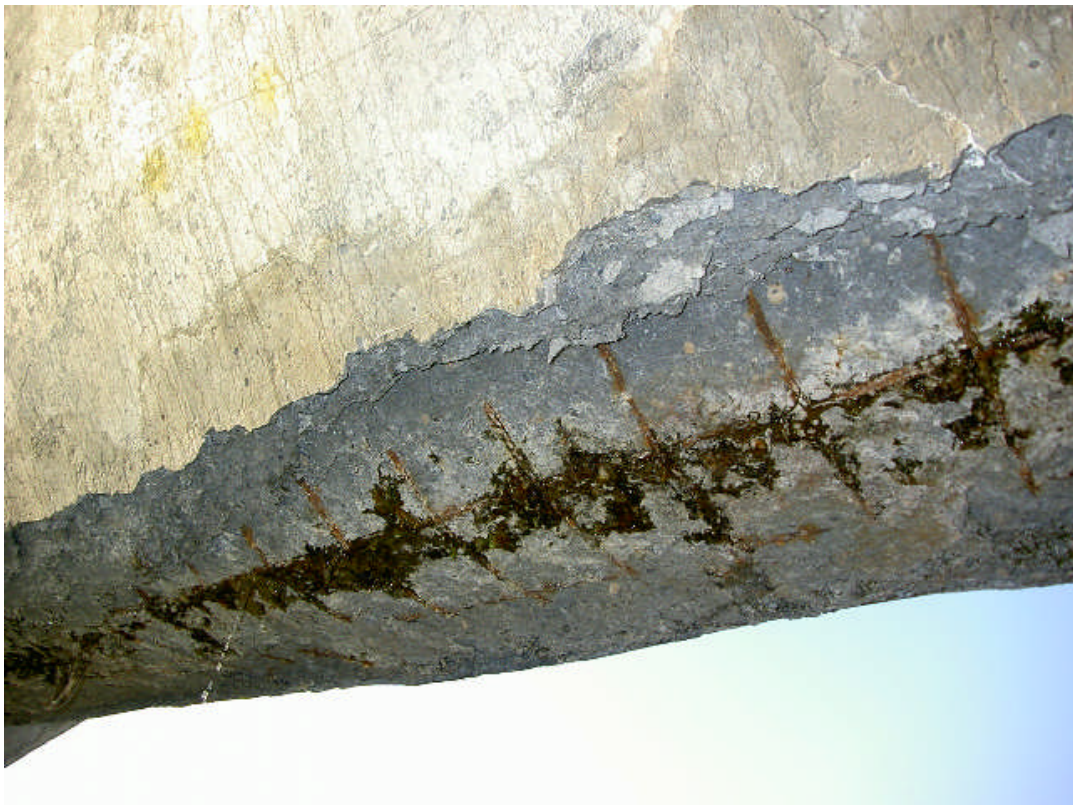
Fig. 13 管下面の鉄筋露出

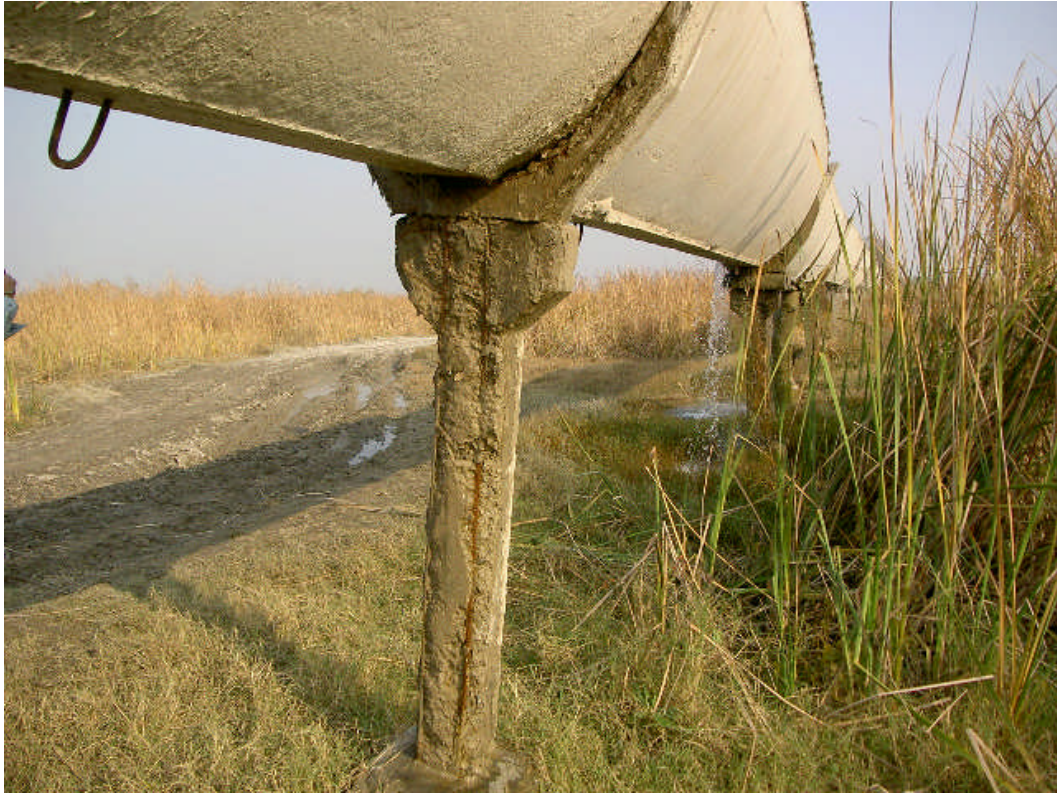
Fig. 14 細すぎる支柱，傾き，鉄筋露出

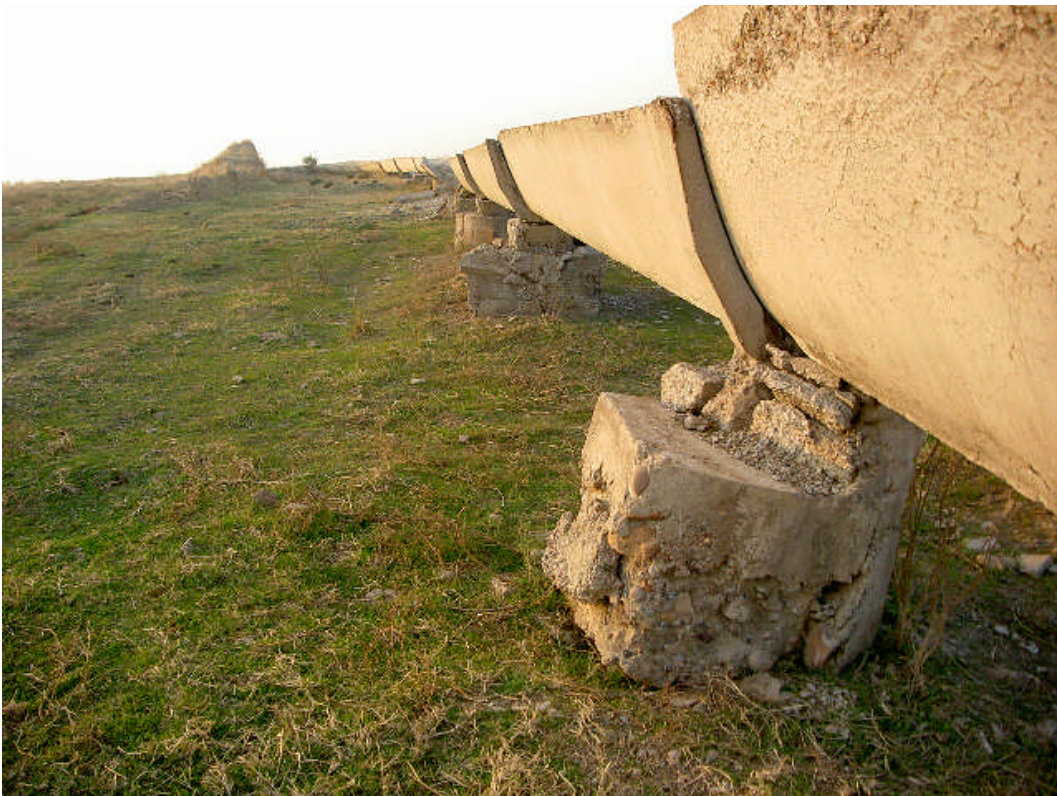
Fig. 15 基礎の傾き，増厚による支柱の偏心

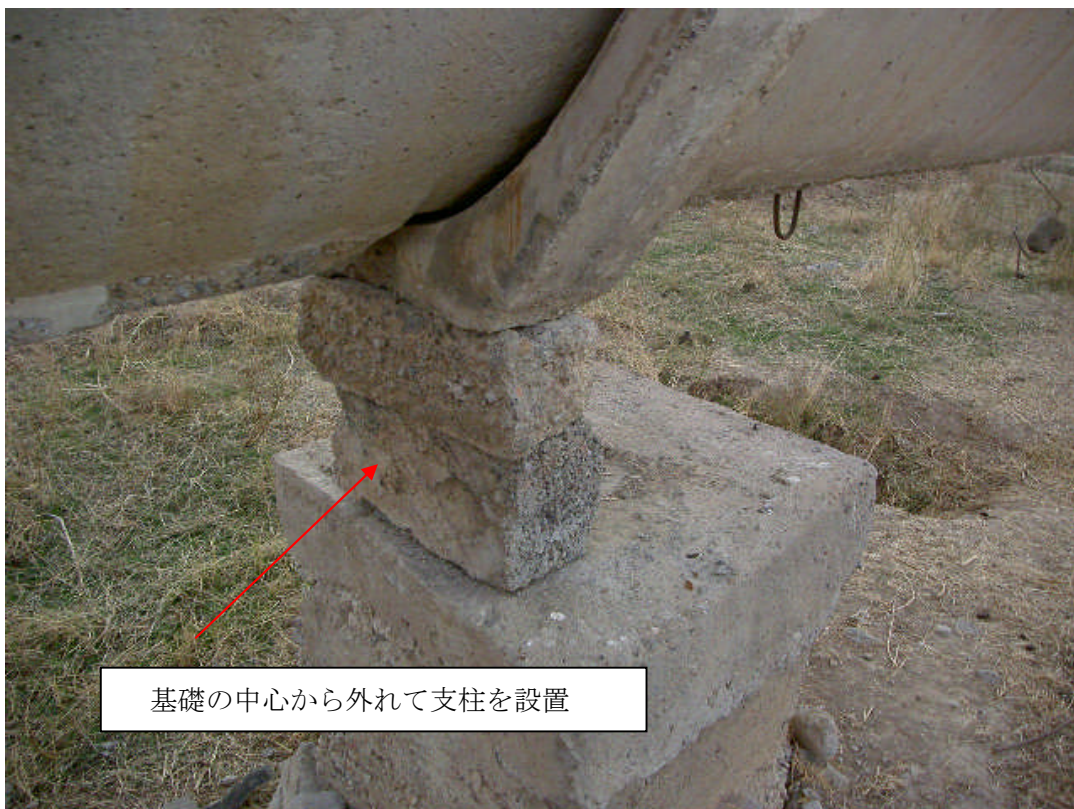
Fig. 16 不安定な支柱（コンクリート片を積み重ねただけかつ偏心）

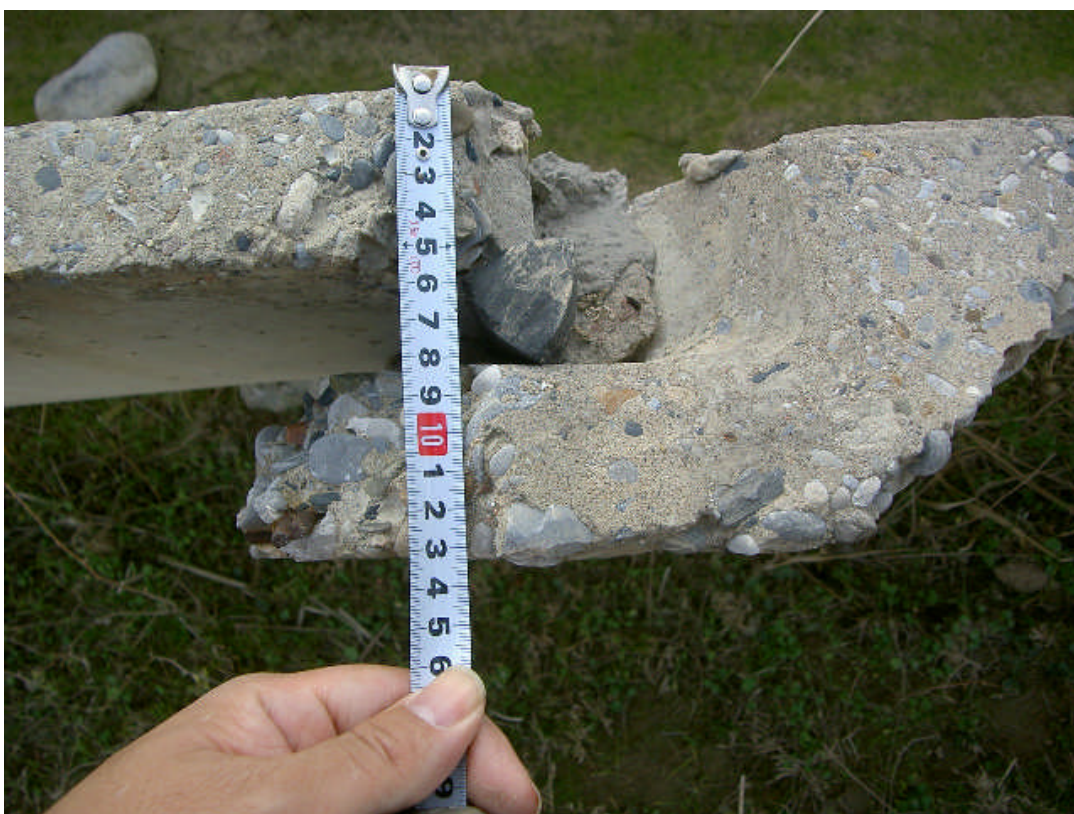
Fig. 17 継目の構造（受け口が抜け出し、止水ゴムの位置はずれている）

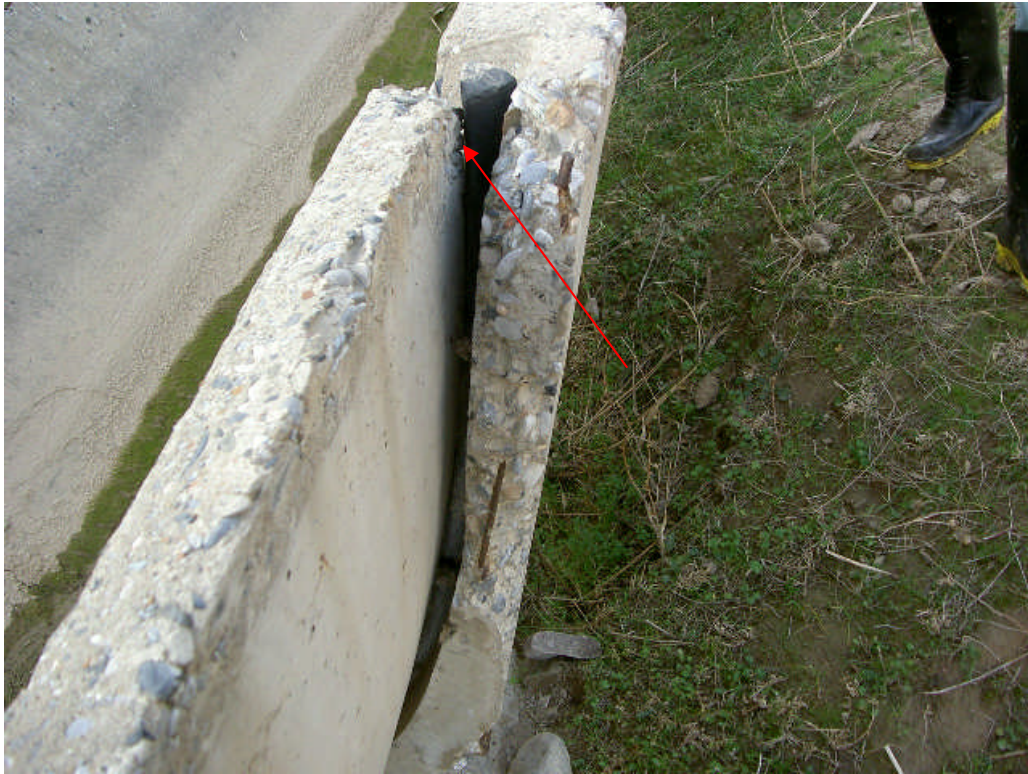
Fig. 18 継目の損傷（継目が変形し、止水ゴムが圧縮されていない）

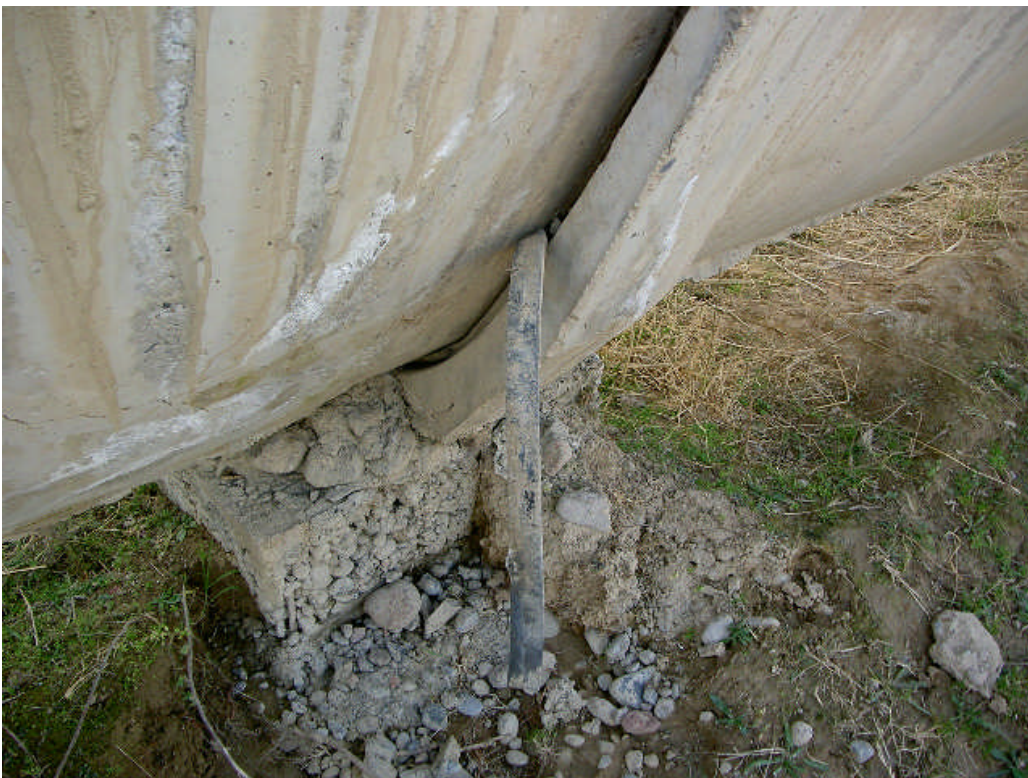
Fig. 19 止水ゴムの脱落

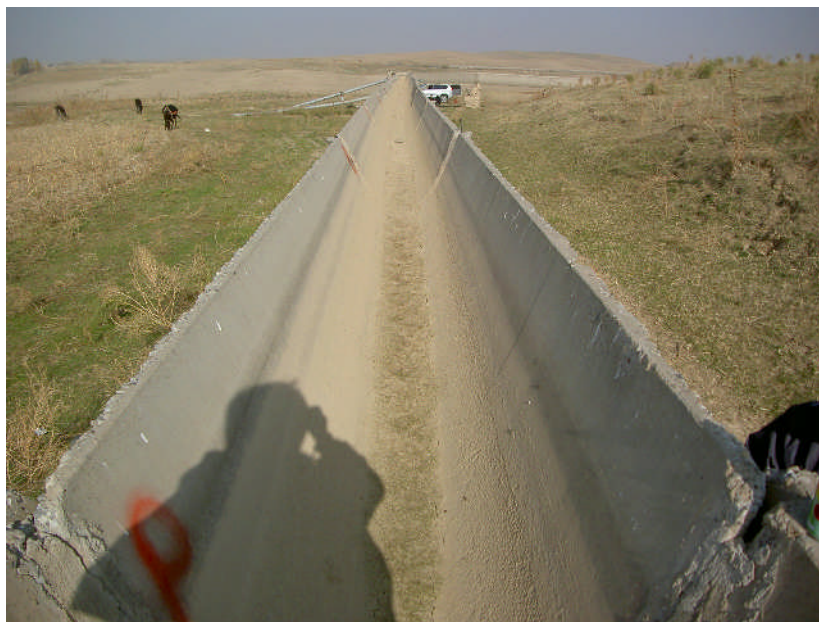
Fig. 20 試験施工現場 (清掃前)

パルケントの K6 水路でフリーム水路の継目漏水補修の現地施工試験を行った。現地のバザールで入手可能なポリウレタンフォーム (PUF) とポリウレタン (PU) を継目に注入し、漏水を止める方法の試験を行った。継目補修方法は日本における継目の簡易補修に準じた方法を選択した。ただし、材料のみは現地で調達可能なものを使用を使用した。現地のフリーム水路の継目は、日本の水路の継目と異なり継目の幅が 5cm 以上に達するものも多い。このため、継目の隙間を埋めるために日本では用いることのない PUF を間詰め材として用いた。PUF で継目の大部分を充填し、水路内側の表面部分のみを PU で被覆することにした。結果的には、一つの継目の補修費として 60 ドル程度の費用が必要であった。ウズベキスタンの経済事情を考えれば、補修費としては高価すぎるため、補修費を 10 ドル程度まで低下させるのが今後の課題である。
