豊川用水路の劣化状況調査と開水路改修判定フローについて

豊川用水は、愛知県東南部、渥美半島、静岡県湖西地域に、農水、上水、工水の約 65%を供給しています。昭和 24 年に農林省の国営事業として着工し、昭和 43 年に完成しました。以後、水資源機構が利水管理を行っています。通水以来 30 年が経過し、施設が老朽化して漏水事故が多発するなど、水路の機能低下が目立ち始めました。そのため、平成 11 年度から豊川用水二期事業を実施しています。

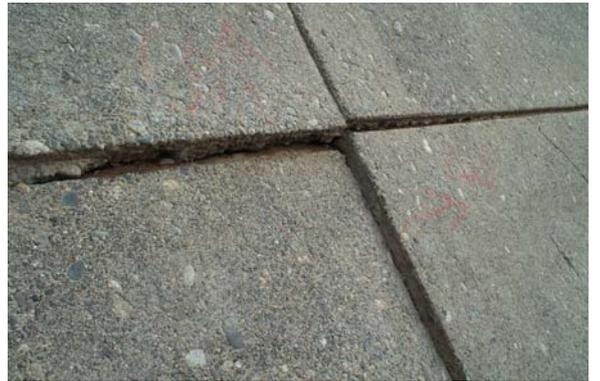
②段差

- *1) 目地の段差は、既設開水路においてライニング厚 75mm で施工されている区間があり、開水路が保持されていることからライニング厚 100mm との差、最大 25mm までを許容した。
- *2) ひび割れ補修は、クラック 0.2mm までは目詰まりによる治癒効果(コンクリート工学年次論文報告集、Vol. 17, No.1 1995 参照)があることから、0.2mm 以上を実施することにした。
- *3) 空洞箇所が 1 バレルの半分以上の場合は、施工性を考慮し打ち替えることにした。
