■東北地方太平洋沖地震災害への対応（第1報）＜第1次派遣～第5次派遣＞

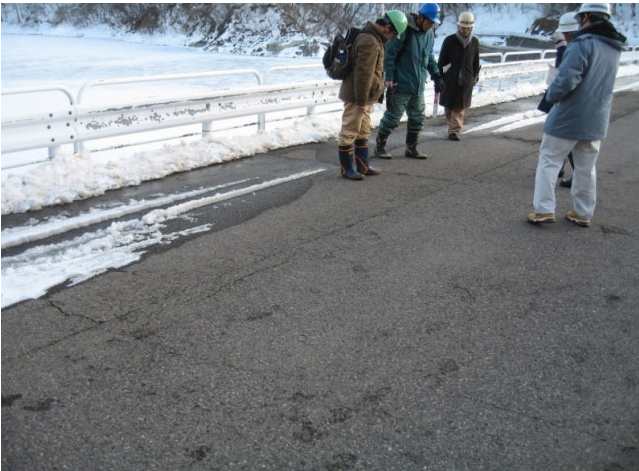
【長期供用アースフィルダム(福島県)の被災状況】
堤頂の保護アスファルトに発生した亀裂(アスファルト施工継ぎ目の箇所での離脱)を確認。

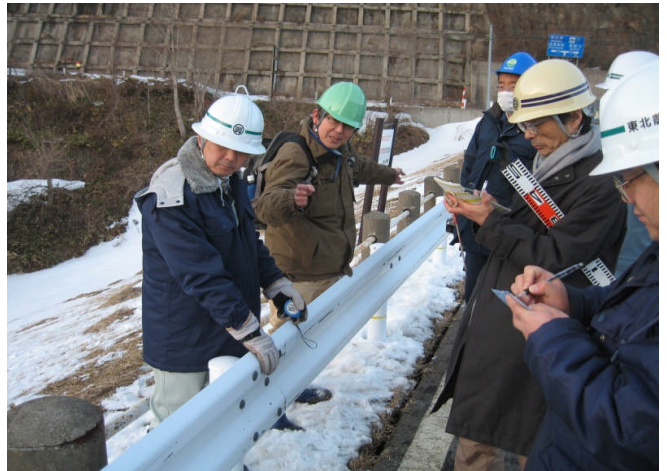
【堤頂部の開口状況の確認と今後の変状の確認方法等の助言】
調査員の足下のガードレール基礎と天端保護アスファルトの接続部に離脱開口の変状が生じている。

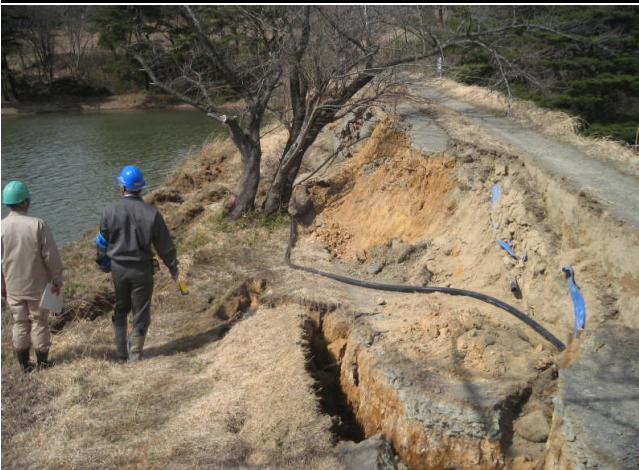
【堤体斜面が大きく崩落したため池の被災状況】
ため池堤体の天端に亀裂が発生。また、上流の法面にはすべりの発生が認められる。

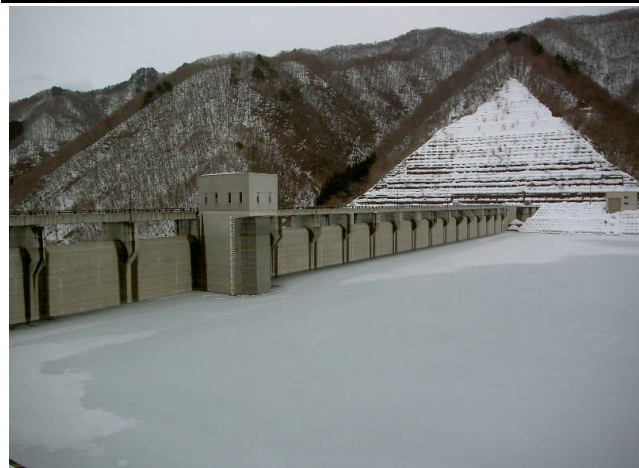
【コンクリートダム(福島県)の現地状況】
目視による点検を実施。その結果、堤体に変状は認められない。

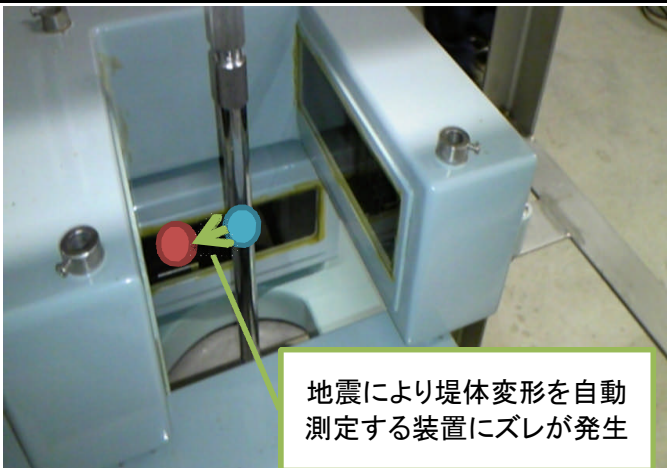
地震により堤体変形を自動測定する装置にズレが発生

【調査状況】
地震後、堤体変形を表す自動計測値が増大した。ただし、調査の結果、その原因は計器の故障と判明。実際の値は地震前後で変化無し。

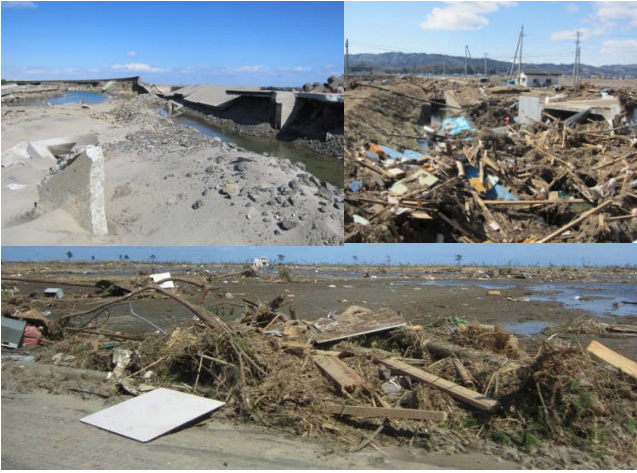
【海岸堤防と背後農地の被災状況(宮城県)】

海岸堤防は至る所で決壊。農地には津波によってもたらされたゴミが散乱し、広範囲に海水が溜まっている。水路施設もゴミが集積し機能不全となっている。

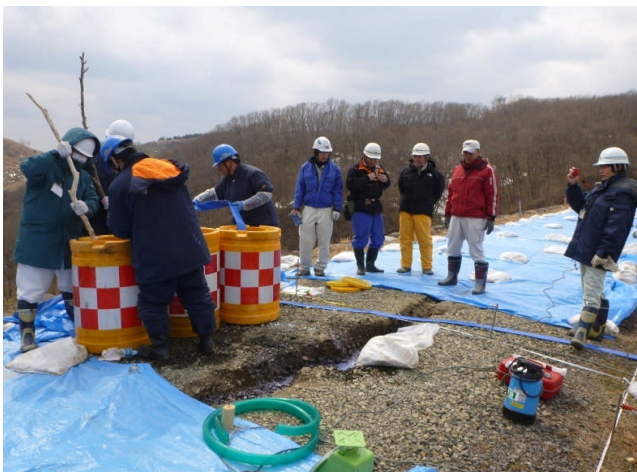
【長期供用アースフィルダム(福島県)の被災状況】

天端堤軸方向に、ほぼ堤長全域にわたる亀裂を確認。余震等による2次災害の防止や安全な貯水位を検討するため、天端部の亀裂深度を探査した。(亀裂部に、目視点検のための石灰水等を投入するため現場で混合作業中)
