■東日本大震災への対応（第2報）＜第6次派遣～第11次派遣＞

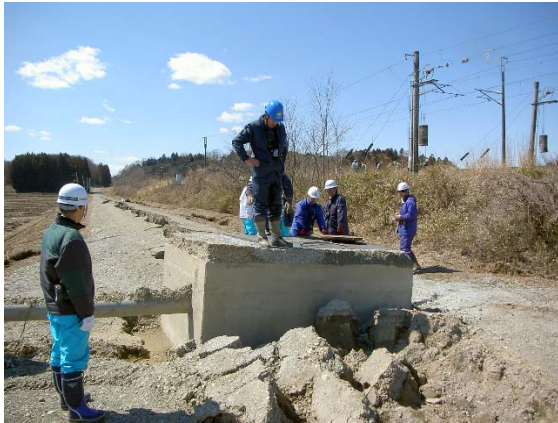
【パイプライン分水工(福島県)の被災状況】  
道路下に埋設されていたパイプラインと空気弁工が大きく変状しており、浮上や蛇行量、たわみ量を計測し、全体の被害状況を確認。

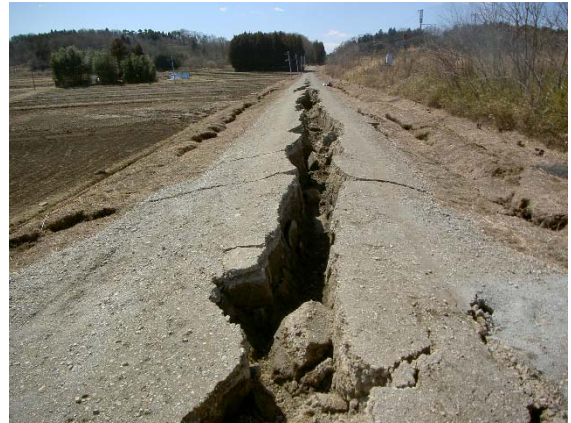
【パイプライン直上に生じた亀裂の発生状況】  
パイプラインの浮上によって地表面には幅30cm以上、深さ100cm以上の大きな亀裂が発生。道路側面部は大きく沈下し、周辺地盤も含めた全体が被災している状況を確認。

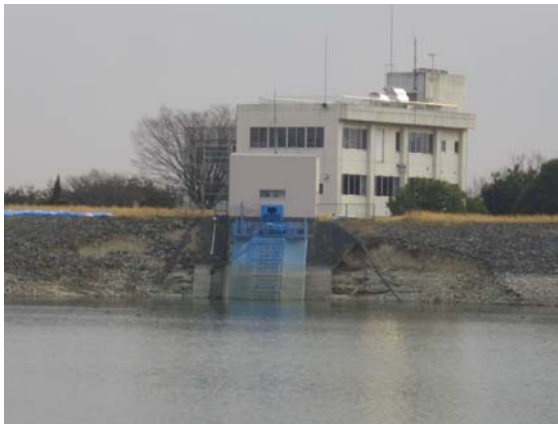
【傾斜遮水ゾーン型の調整池(栃木県)の被災状況】  
取水施設の両端に設置されたいたコンクリート斜面保護工の破損と堤体法面の欠損。

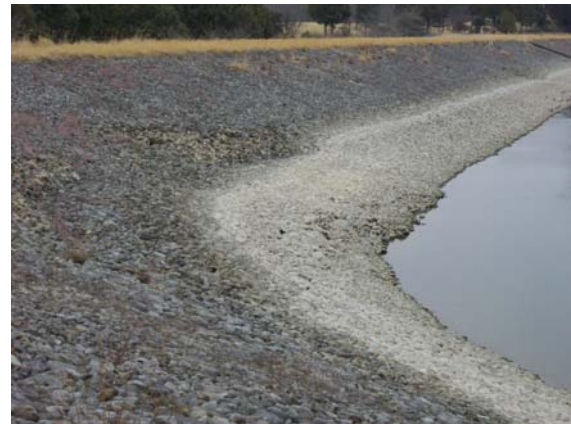
【傾斜遮水ゾーン型の調整池(栃木県)の被災状況】  
廻り堰形状の堤体屈曲部における池敷斜面の変状。

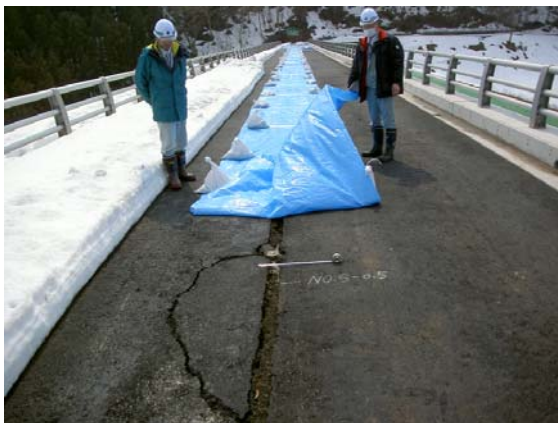
【フィルダム(岩手県)の堤頂縦断ひび割れ】  
ダム堤体の堤頂アスファルト舗装が、ダム軸方向にほぼ全長に亘って幅10cm程度のひび割れが発生。ひび割れに雨水が入らない養生と亀裂深さの確認方法について助言。

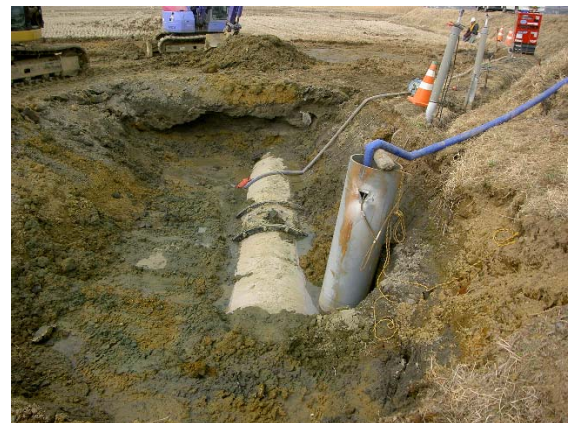
【(宮城県)農業水利事業管内でパイプ被災状況確認】  
パイプライン直上の農道が沈下し、ひび割れも発生しており、開削してパイプの破損状況等を調査。周辺の地下水位が高く、暫定的な地下水排水によってパイプ本体の状況を確認し、パイプ内部からの漏水は見られず。

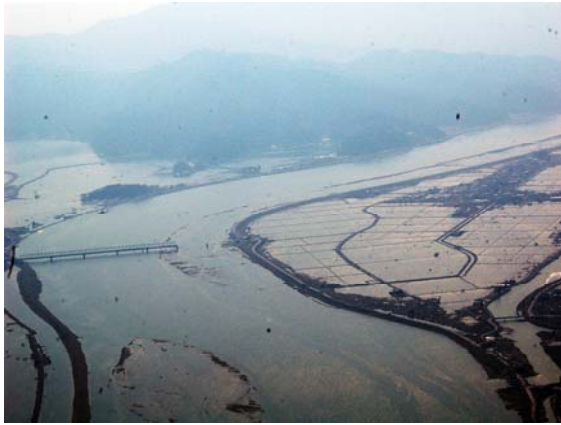
【宮城県追波川河口近くの農地の被害】  
追波川を遡上した津波が河川堤防を越流し、農地が完全に湛水。河川橋梁が一部流失していることも上空から確認。

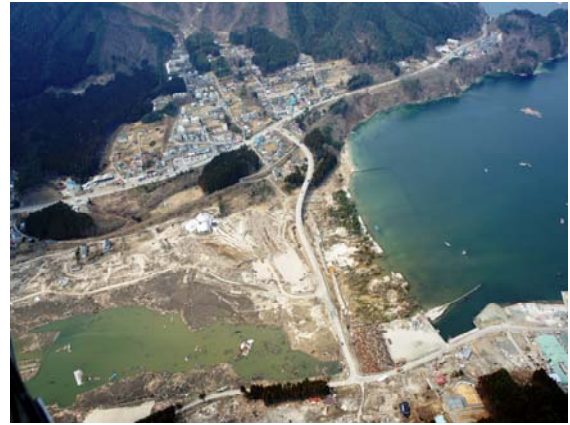
【岩手県山田町船越の浦の浜農地海岸の被害】  
写真右側の浦の浜からの津波と左の陸側(南船越漁港)から遡上した津波が合流した地区。浦の浜側の海岸堤防は完全に倒壊し、低地部の施設は完全に流失しているが、国道45号線沿いの集落は被害を免れている。

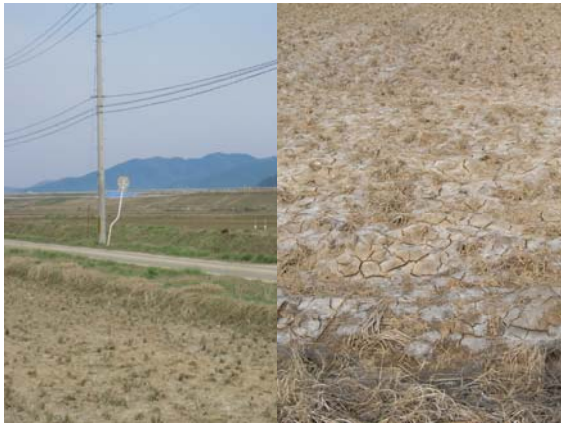
【海水が堤防を越えて流入した水田(宮城県)】  
礫・土砂の混入しない海水のみが流入した水田(4地区)の現地調査。各地区とも津波到達の数時間後に海水が河川堤防(写真左)を越流し、水田に流入して冠水。冠水が長期化した水田では相当量の塩分が流入(写真右)。農家では除塩を行って今期の水稻作付を希望。

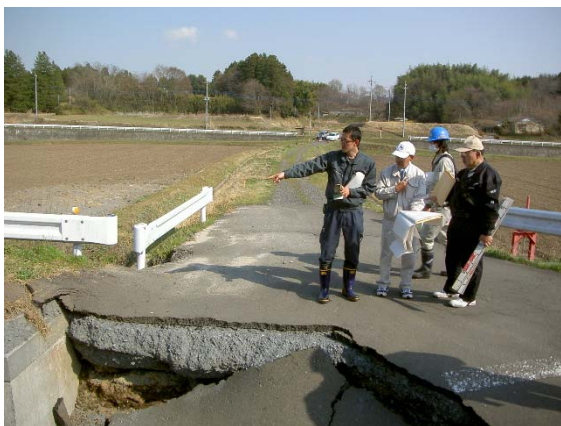
【パイプライン(栃木県)の曲り管部の被災状況】  
構造物に接続する曲がり管部周辺で漏水が生じて道路が陥没。パイプ内部から継ぎ手部の状況を詳細に確認して、被害範囲の特定の必要があることを助言。

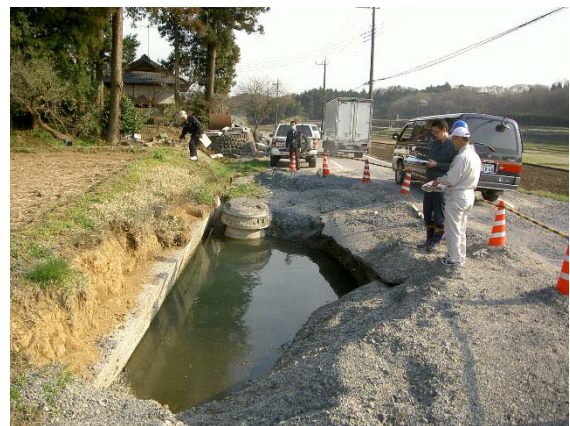
【パイプライン空気弁付近の塩ビ管継ぎ手の被災状況】  
空気弁に接続する塩ビ管(TS継手)から漏水が発生。接着剤による継手接続が、地震時の地盤変位や空気弁工の変位にパイプが追従できず塩ビ管本体が破損した模様。

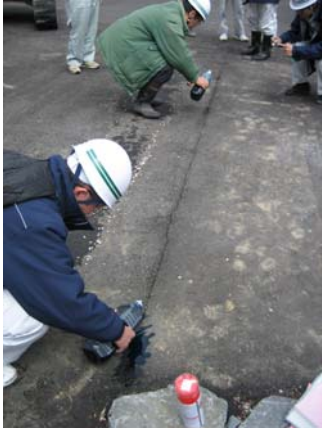
【供用開始前のロックフィルダム(茨城県)の調査状況】  
左岸部の地山と堤体との境界部の保護アスファルトに発生したクラック(施工時の継ぎ目に一致)へメチレンブルーを投入。

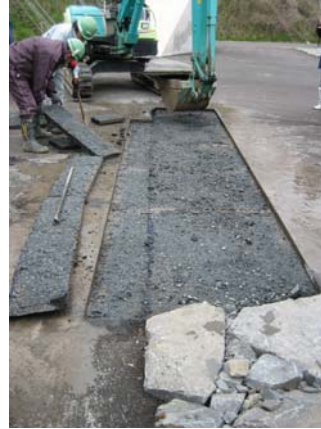
【供用開始前のロックフィルダム(茨城県)の調査状況】  
保護アスファルト剥ぎ取り後に路盤のクラックを確認(路盤内の10cm程度の深さにのみ発生)。
