「新燃岳噴火による降灰状況緊急調査」

報告書(案)

平成23年2月28日

農研機構 農村工学研究所 施設資源部  
毛利栄征

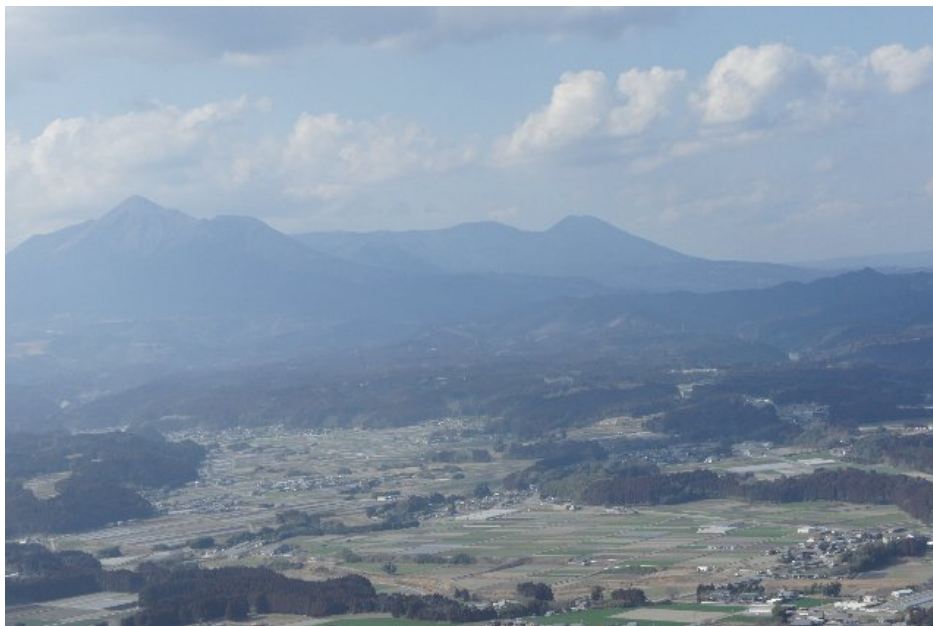
新燃岳の噴煙は、高千穂岳の東側に降灰しており国有林地から低平地の農地にかけて広い範囲に堆積している。冬期間は西からの風が主であるため、現在の降灰範囲は一部に限られているが、夏からは風向きが変わり小林市の西諸農業水利事業所管内にも降灰の危険性があるので、重要施設などについては広く調査を進める必要がある。

写真 1 降灰のある高千穂岳の東南地域

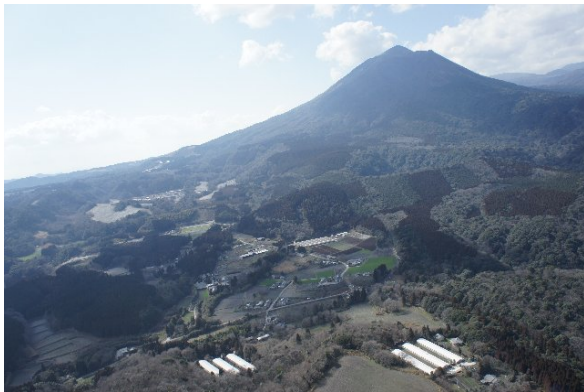
山間部では、急峻な山地に隣接するように牧草地や水田、畑などの耕地が拓かれ、施設栽培も実施されている。このような、後背地に山地が広がる地区では今後の降灰による堆積状況によっては山からの土砂流出の危険性が高まり、農地やハウスなどに直接的な影響を及ぼす可能性がある。また、写真 3 のように沢沿いに棚田が配置されている地区では、降雨に伴う土砂流出が集中する箇所でもあり、地区の地形的な状況を見て十分な対策を講じる必要がある。

写真 2 高千穂岳東の山地

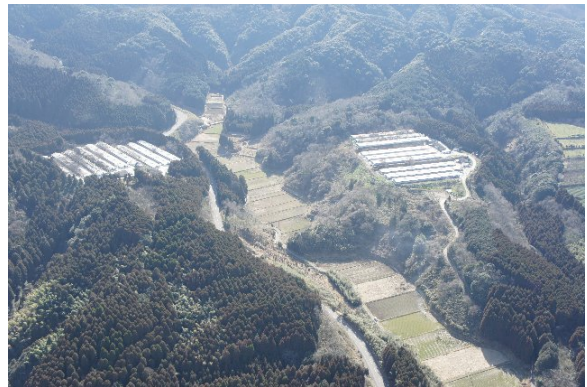
写真 3 高千穂岳東の沢沿いの農地

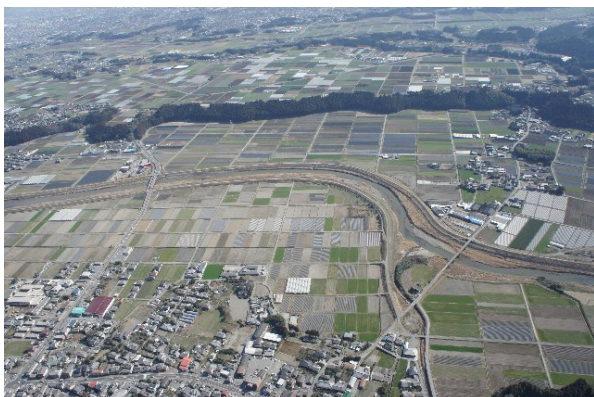
高千穂岳の東南方向の低平地では降灰が耕地に積もっており、写真 4 に示すように一部の農地では灰をすき込むなどの対策を講じているが、今後の降灰量によっては作業性だけでなく耕地としての障害など、対策の限界も考える必要がある。

写真 4 高千穂岳東南の農地の降灰状況

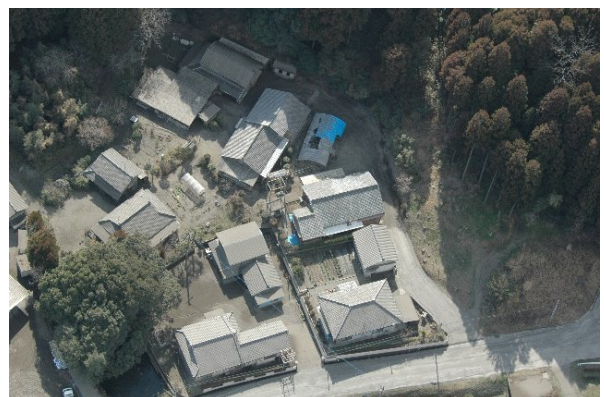
写真 5 高千穂岳東の降灰状況

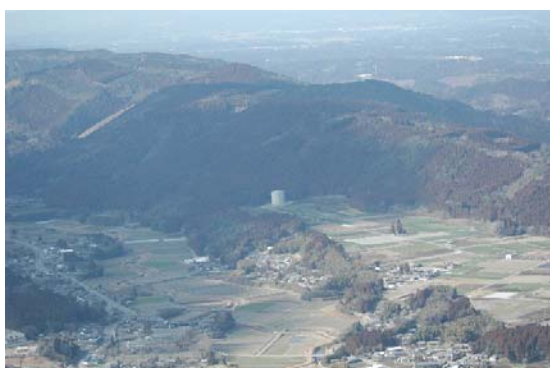
写真6 ファームポンドの遠景

2箇所のファームポンドの状況を確認した。周辺農地に降灰が見られ、天蓋にもある程度の降灰が残っている状況を確認できる。ファームポンドそのものが地盤の堅固なサイトに位置選定されており、沢地形や土石流などのルートからは外れている。このような立地条件にある施設については、本体そのものの土石流に対する危険性よりも降灰荷重を考慮した天蓋の安全性を確認する必要がある。急激な降灰があった場合には、天蓋の破損という事態も考えられるので、緊急対策のための天蓋部の降灰量を計測するセンサーの設置と降灰除去方法を検討する必要がある。

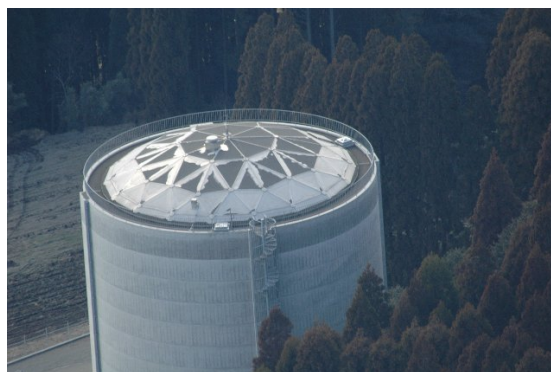
写真7 ファームポンドの天蓋の降灰状況

ファームポンドなどの施設については、天蓋の強度を確認し降灰に対する安全性を確保するために、センサーや灰の除去方法を確認することが重要である。

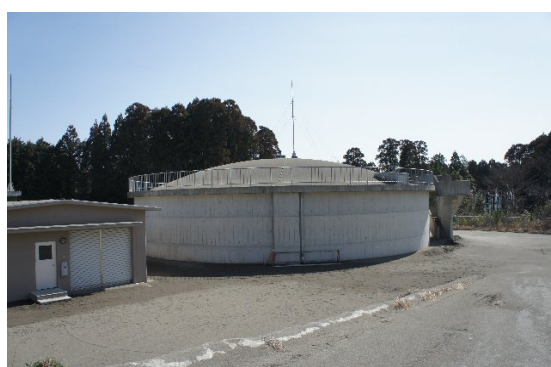
写真9 ファームポンドの周辺の降灰状況

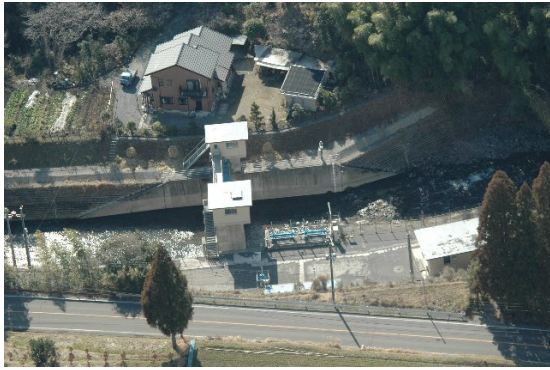
田野頭首工は、新燃岳の南南東に位置しており、現在までの降灰範囲（1月末時点での降灰量1cm以上、九州地方整備局調査）から約4Km離れている。このため、頭首工周辺に、非常に細かい灰が積もっているものの、施設本体に影響を及ぼす状況にはない。

写真 10 田野頭首工の状況

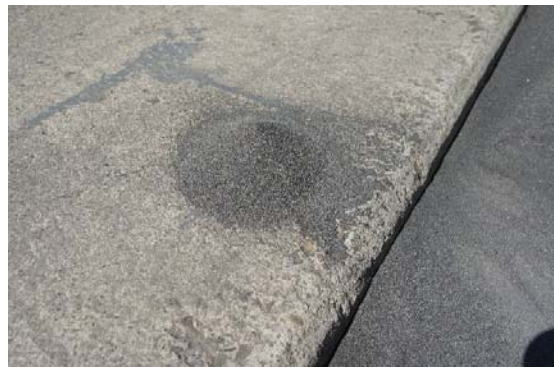
写真 11 田野頭首工周辺の降灰

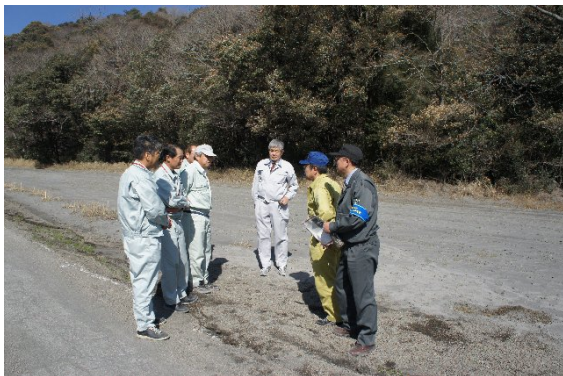
都城市宮前（国道 233 号線沿い）の県営牧場の降灰状況を写真に示す。新燃岳から約 9km の位置にあり、牧草の上に 6cm 程度の厚さの灰が積もっている。噴石の大きさは、2mm 程度から 20mm を超えるものもあり、層をなして堆積している。堆積層の表面は微細な灰に覆われており、若干の固結が見られるが堆積層全体が非常に緩い状態であるため、豪雨を受けた場合には傾斜部については表層崩壊のように流動する危険性がある。

写真 12 牧草地の降灰状況

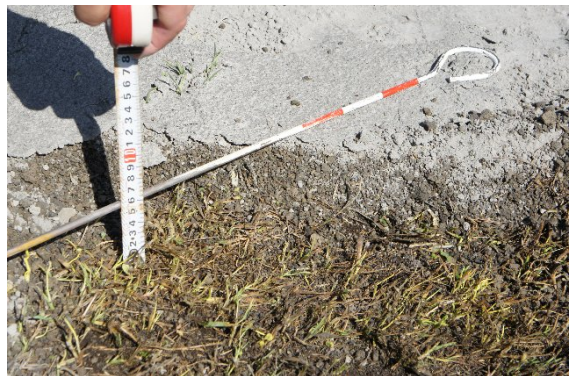
写真 13 牧草地の降灰厚さ

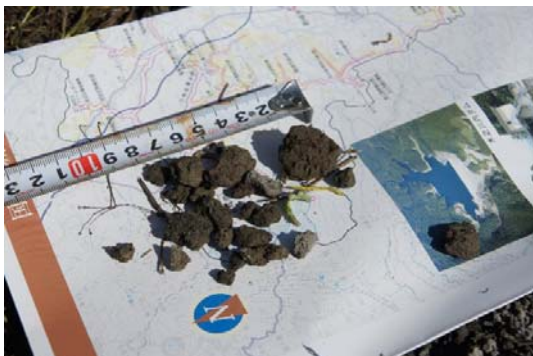
写真 14 噴石の粒子径

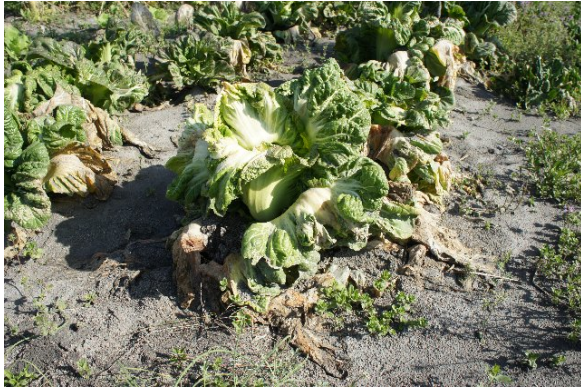
新燃岳から 10km 以上離れた低平地の農地でも、降灰によって農作物が大きな被害を受けている。葉もの野菜とともに牧草地にも被害が出ている。

写真 15 降灰を受けた野菜

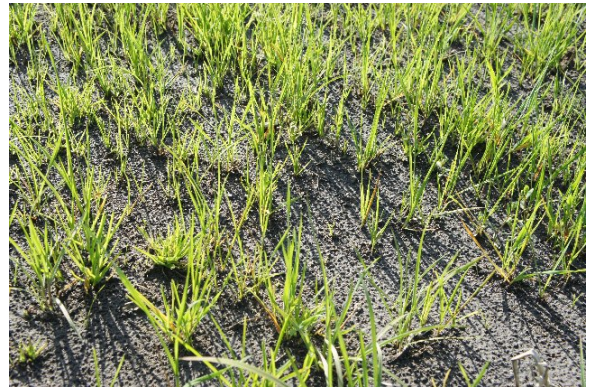
写真 16 牧草地の降灰

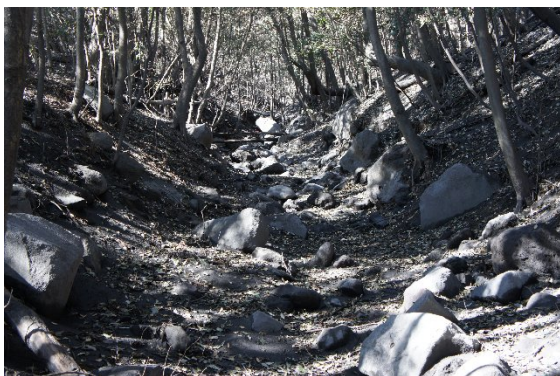
写真 17 宮前周辺部の沢の状況

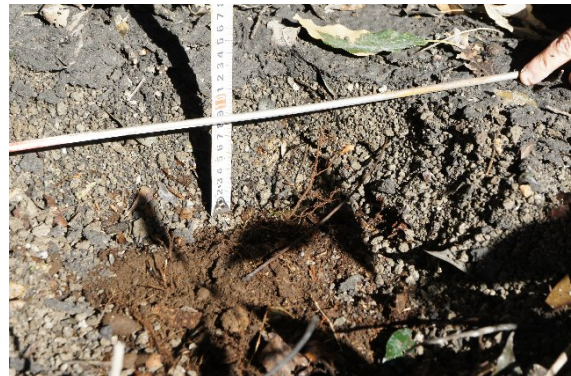
山間地の降灰は、樹木によってある程度遮られるものの噴石はそのほとんどが地表面に落下し堆積している。写真 18 に示すように 8cm に達する噴石の堆積が見られる。今後の降雨によって樹木に付着した灰が洗い流され地表面に落ちるとともに、沢へと集積するものと思われる。現状でも沢周辺にはかなりの量の火山灰が堆積しており、降雨に伴って周辺の山地から多量の灰がさらに流入することが予想される。斜面に堆積している火山灰や噴石は、非常に緩い状態で積もっているため写真 20 に示すように簡単に崩れて次々と上流部へ崩壊が拡大していく。

写真 18 林の中の降灰状況

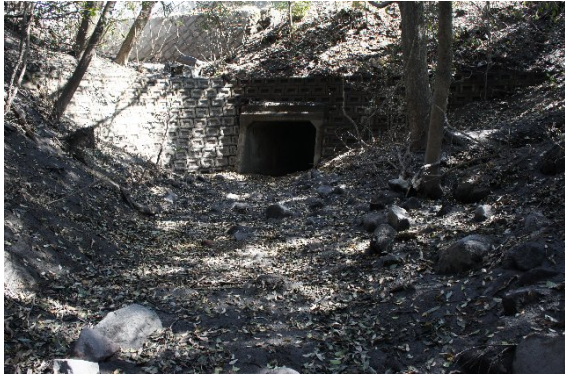
さらに、沢が農道などを横断する箇所は写真 19 のように、暗渠としているが土石流の流路としては大きな障害となり、周辺に 2 次災害を引き起こす原因にもなりかねない。

写真 19 沢を横断する道路の暗渠

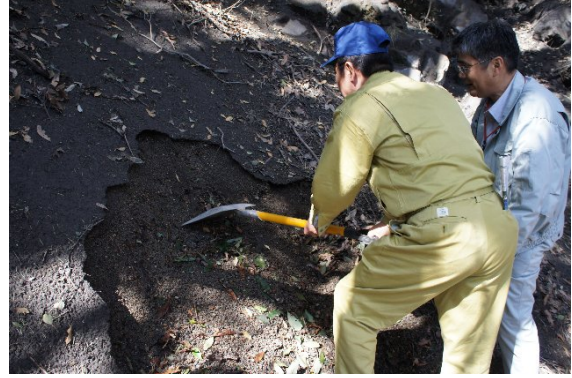
写真 20 沢斜面に堆積した噴石状況

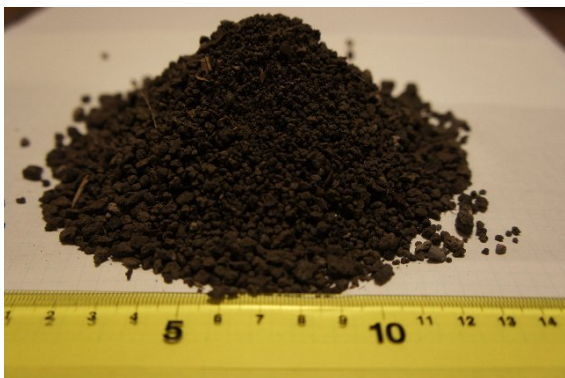
御池町や夏尾町の山林や農地では、厚さ 6cm 以上の噴石や火山灰が広く堆積していることが確認できた。堆積している噴石も写真 21, 22 に示すように砂粒子のように細かいものからレキに近いものまで、層をなしている。これらの噴石層は、非常に緩い状態で安定しているために、降雨などの水を通しやすくまた粒子が軽いため、地表面にある程度の流れが生じるような雨と地形条件が整えば、浮力を受けて簡単に流動し始めることが懸念される。沢や周辺の斜面部に留まっている噴石や火山灰は極めて不安定な状態であるため、降雨によって容易に崩壊し、場合によっては一部の小規模な崩壊や流動が周辺の堆積物を巻き込んで大きな泥流に発達することも考えられる。現時点では、沢周辺の火山灰の堆積量や泥流の規模から、農地や農道などの施設への影響度を予測することが重要である。できれば、降灰や地形条件などから、施設や農地毎に警戒のレベルを分類することが望ましい。

写真 21 小粒の噴石

農地に堆積している噴石や火山灰についても、集中豪雨を受ければ容易に流動するのでその周辺の道路へ流れ落ち、側溝の閉塞から道路の冠水や道路斜面の崩壊へと被害が連鎖する可能性がある。営農上の課題は残るが、できる限り農地に堆積している噴石と火山灰は除去するか耕土にスキ込んで安定な状態を維持することが重要である。また、側溝が埋まらないように道路面の降灰の除去も逐次実施する必要がある。

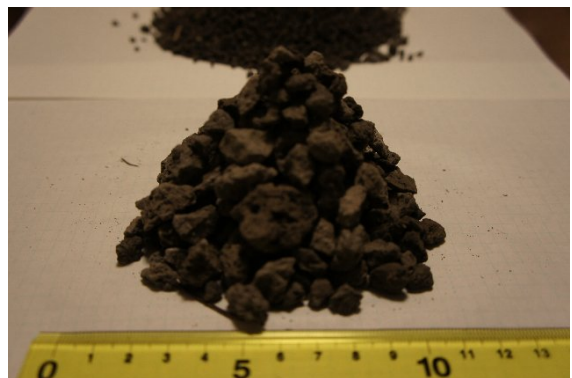
写真 22 レキに当たる大きさの噴石
