# 開水路改築に係る補足質問に対する回答

水資源機構 豊川用水総合事業部

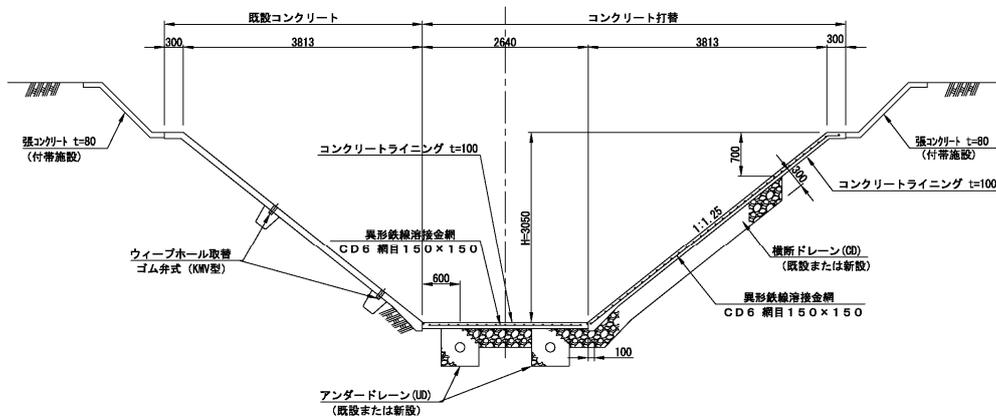
## 標準ライニング打替

A 1 昭和38～42年にかけて建設された開水路を判定の対象にしています。水路諸元は20m<sup>3</sup>/s断面で下図の通り。1 パネル 4 m、ライニング厚 10 cmです。地下水のあるところはアンダードレーンを設置し排水しています。
