■農工研ニュース 関連資料
(作成：森山英樹)

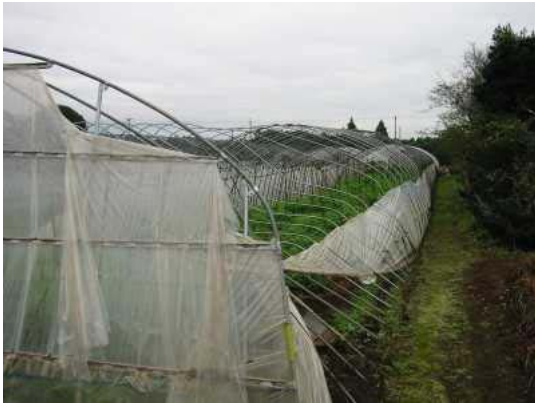
このパイプハウスは防風林の端部に位置したため、画面右側からきた縮流（障害物を避けて狭い範囲に集まった風）によってパイプハウス側面が押し倒されました。

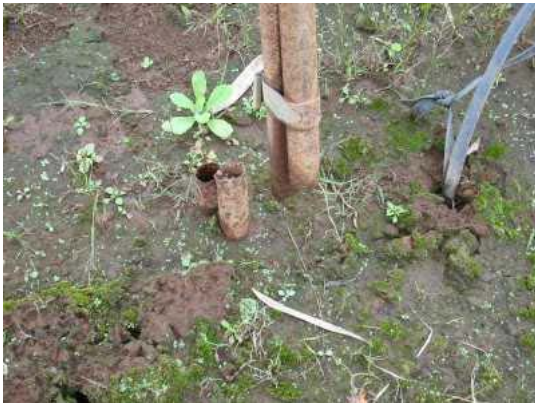
腐食しやすいアーチパイプ地際に力が集中すると、アーチパイプが破断します。骨組の経年劣化に注意が必要です。錆が生じる前に、ペイント補修するのも効果的です。

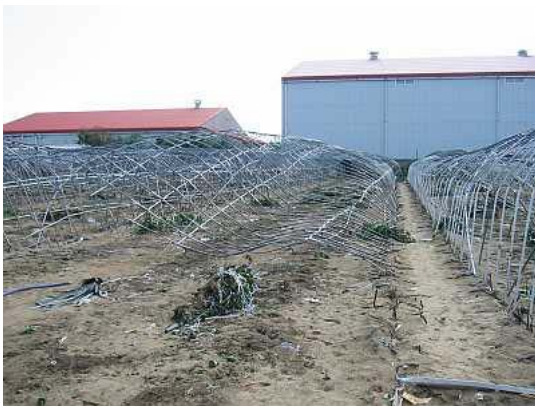
建築物や地形条件によって、風の流れは乱されます。このパイプハウスは風上にある建築物周囲の気流が吹き下ろされ、上から押しつぶされたと考えられます。

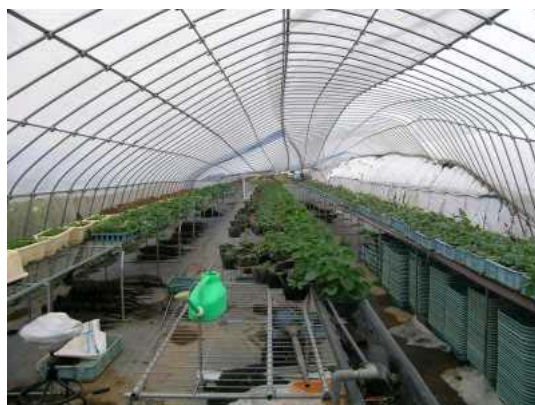
画面左から吹いた風によってパイプハウスの風下側に負圧（引っ張る力）が生じました。その結果、アーチパイプが地面から引き抜かれて、右隣のパイプハウスの屋根に刺さってしまいました。基礎のないパイプハウスは、浮き上がる力にも注意が必要です。
