乾草ロールベールをホイールローダで収納庫に運搬中、切り返そうと後進・左折していたところ、左後輪が地面の窪みに落ちて傾いたため、飛び降りて転倒し、機体も横転した。

1. 事故の概況

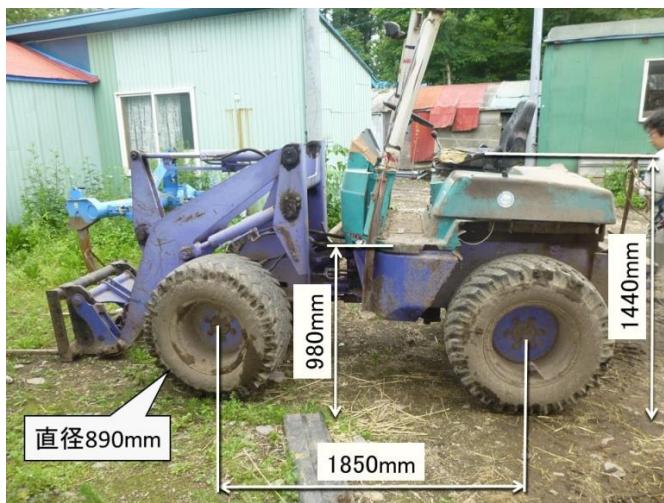
図1 事故当時使っていたホイールローダ

アーム先端にフォークを装着したホイールローダ (37PS、中古で購入、使用年数 7~8 年、図 1~2) で、収穫した乾草ロールベール (直径 1.5m、幅 1m) を、トレーラの荷台から収納庫に移送する作業を行っていた。フォークの爪には、乾草ロールベールを 1 個ずつ刺し、一度に 2 個移送していた。トレーラの荷台から収納庫に移送するためには、ホイールローダを収納庫前のスペースで切り返す必要があった (図 3)。

- 乾草ロールベール（1個約400kgと推定）2個を刺しており、最大積載量となる800kgfギリギリの状態であった。
- 左前輪の空気圧が足りておらず、機体が不安定な状態だった。
- 転倒時保護構造（ROPS）が装備されていなかった。

- ホイールローダのタイヤに空気を補充した。 機 法
- 作業場所の窪みを埋めた。 環

- 転倒時保護構造（ROPS）のある機械を利用する。 機
- 負傷時や、負傷が疑われる場合には、自己判断せず速やかに病院で診察を受ける。 法

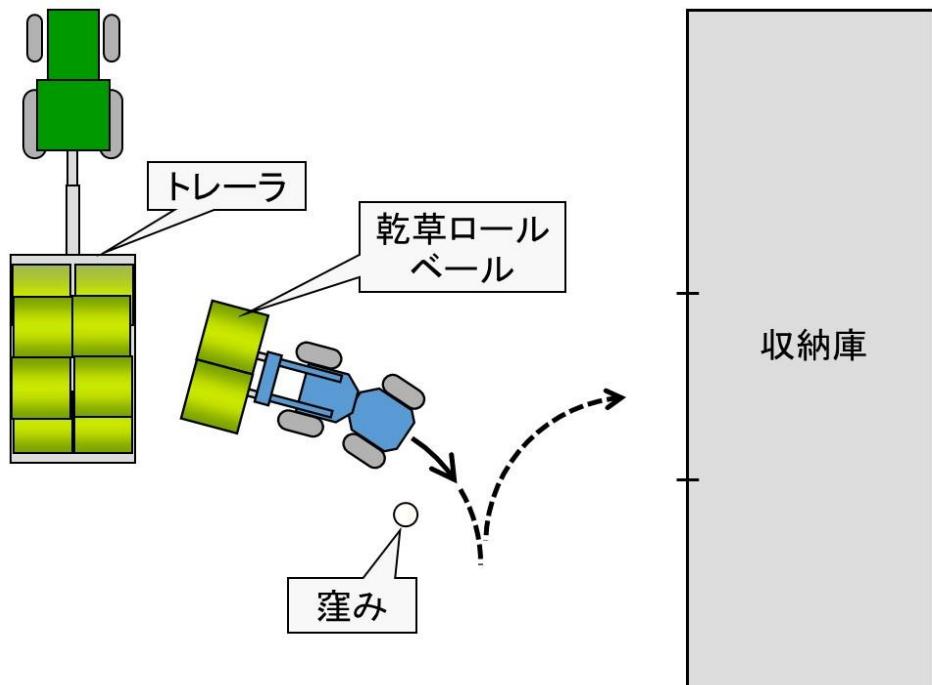
図3 事故現場の見取り図

切り返しをしようと後進しながら左折していた時、少し離れた所から家族に話しかけられ、そちらに気を取られながら後進を続けたところ、地面の窪みに左後輪が落ち、機体がゆっくりと左側に傾き始めた。被災者はエンジンを切り、機体左側から地面に飛び降りたところ、転倒した。ホイールローダは、その後に横転したが、被災者は巻き込まれなかつた。

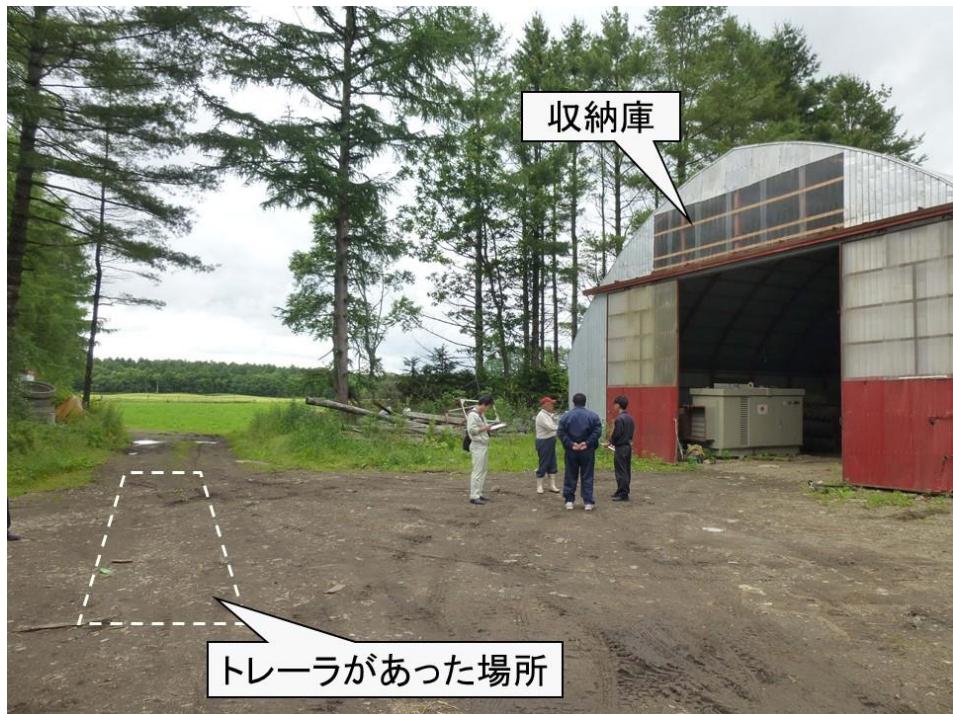
図4 事故現場の様子

発生場所：収納庫前のスペース（図 4）

- 収納庫前のスペースに人の頭ぐらいの大きさの窪みがあった。
- 雨が降り出しそうだった。

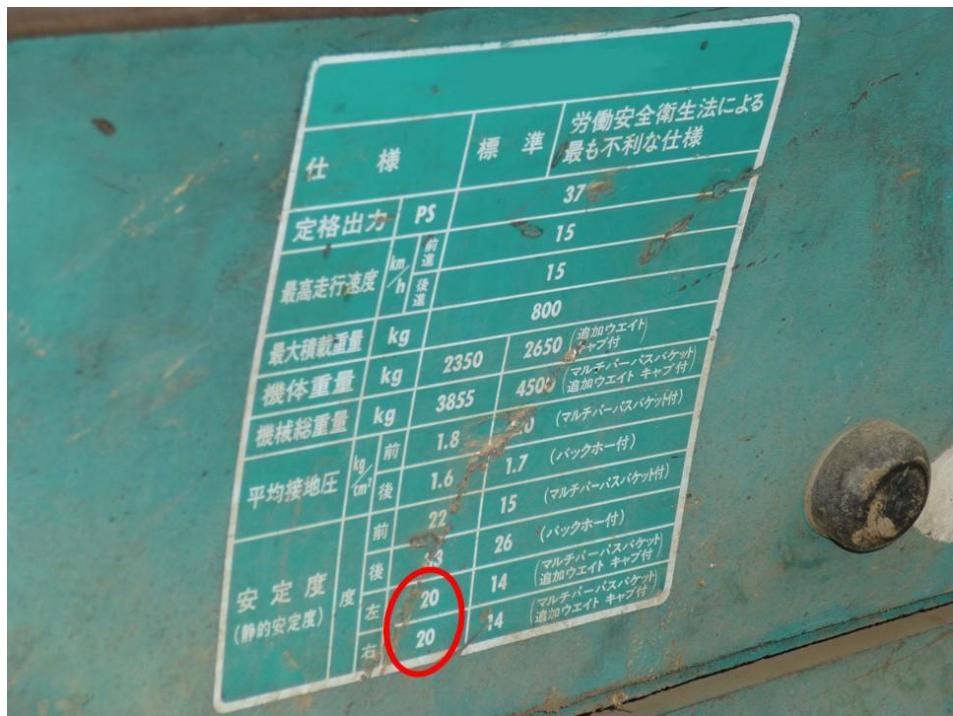
図5 事故機に貼付されていた諸元表

- 事故機の静的横転倒角は 20° （図 5）であり、作業機を付けていないトラクタの安全装備検査基準である最低 30° よりもさらに安定性が低かつた。
