バキュームカーでのふん尿の吸入がうまくいかず、吸排切替レバーを操作していたところ、ヤッケの裾が剥き出しのユニバーサルジョイント接続部に巻き込まれ、上半身を負傷。

1. 事故の概況

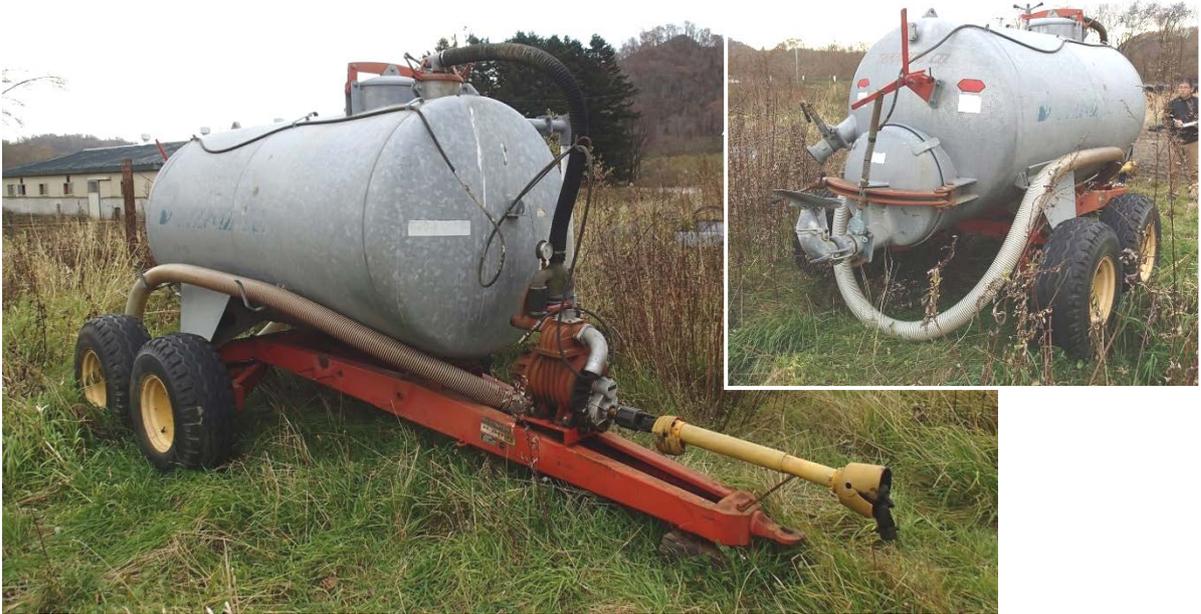
図1 事故機の外観

家族がバキュームカー（容量3800L、20年以上前に納入（図1）、使用トラクタ115PS）を用いてラグーン（牛舎からのふん尿を貯留する施設）からふん尿を吸入していたが、うまく作業できていない様子だったため、被災者が交代した。

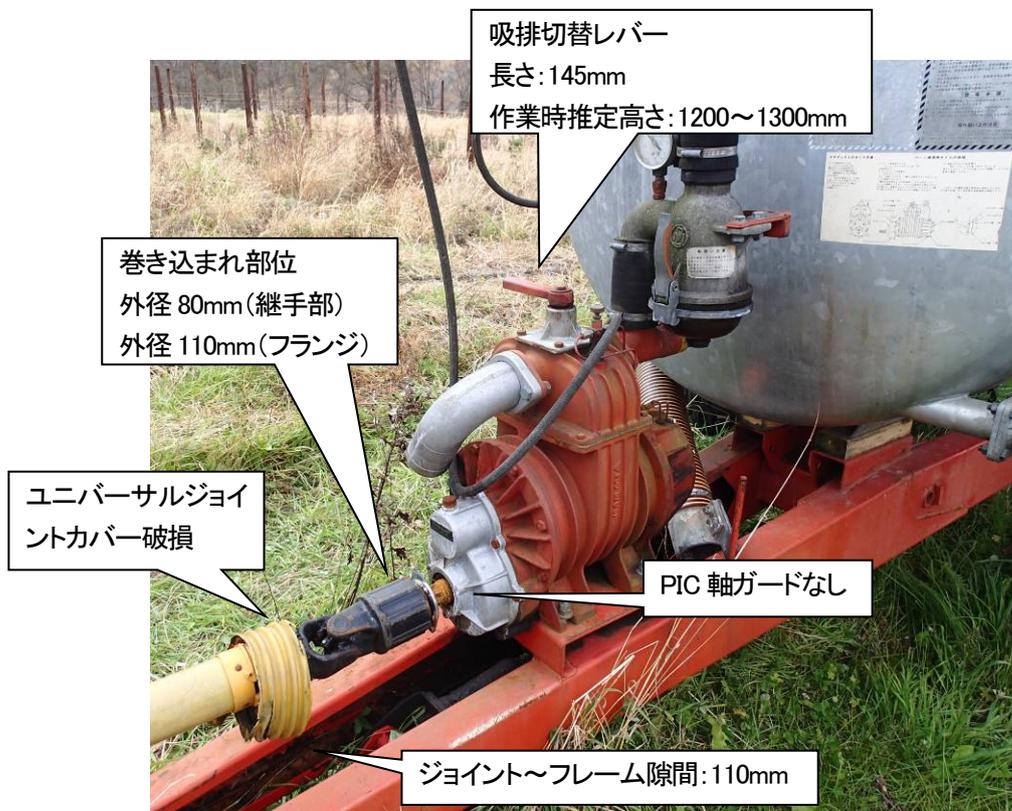
図2 巻き込まれ部位とその周辺の様子

うまく吸入させるために、PTO 駆動状態のまま、機体左側からユニバーサルジョイントが直結しているポンプの上部にある吸排切替レバー（図2）に接近し、これを左手で操作していたところ、ツナギの上に着ていたヤッケの裾がユニバーサルジョイント（当時の回転数約300～400rpm）とPIC（作業機側動力取入軸）との接続部に巻き込まれ、全身が機体右側に持って行かれた。

- カバーが壊れて剥き出しの状態のまま回転中のユニバーサルジョイント接続部（図2）に近付いてしまった。
- ヤッケを羽織っており、裾が巻き込まれやすい状態だった。
- ヤッケの裾の高さが、ユニバーサルジョイントやPIC軸の高さと同程度であった（図3）。

- 機械が古い、もしくは吸入しようとしたものがスラリ状態で機械にあわなかった、等により作業が順調にいかず、レバー操作が発生した可能性もある。
- レバーの操作力が大きく、このこともさらなる接近を誘発した可能性もある。
- ユニバーサルジョイントカバーおよびPIC軸ガードが破損または欠損しており、引っ掛かりやすいフランジ等も露出していた(図2)。
- ユニバーサルジョイントおよびPIC軸の高さがヤッケの裾と同程度であった(図3)。
- 主に使う機械をスラリースプレッダに切り替えていたため、事故機の稼働は年1~2回程度と少なくなっており、当日は久しぶりの使用だった(吸入がうまくいかなかったことに関する可能性もある)。

- ユニバーサルジョイントカバーおよびPIC軸ガード(図4は他機の例。カタログでは事故機にも同様のガードあり)は破損したら直ちに補修する。 **機 法**
- 巻き込まれにくい安全な服装とする。 **人 法**

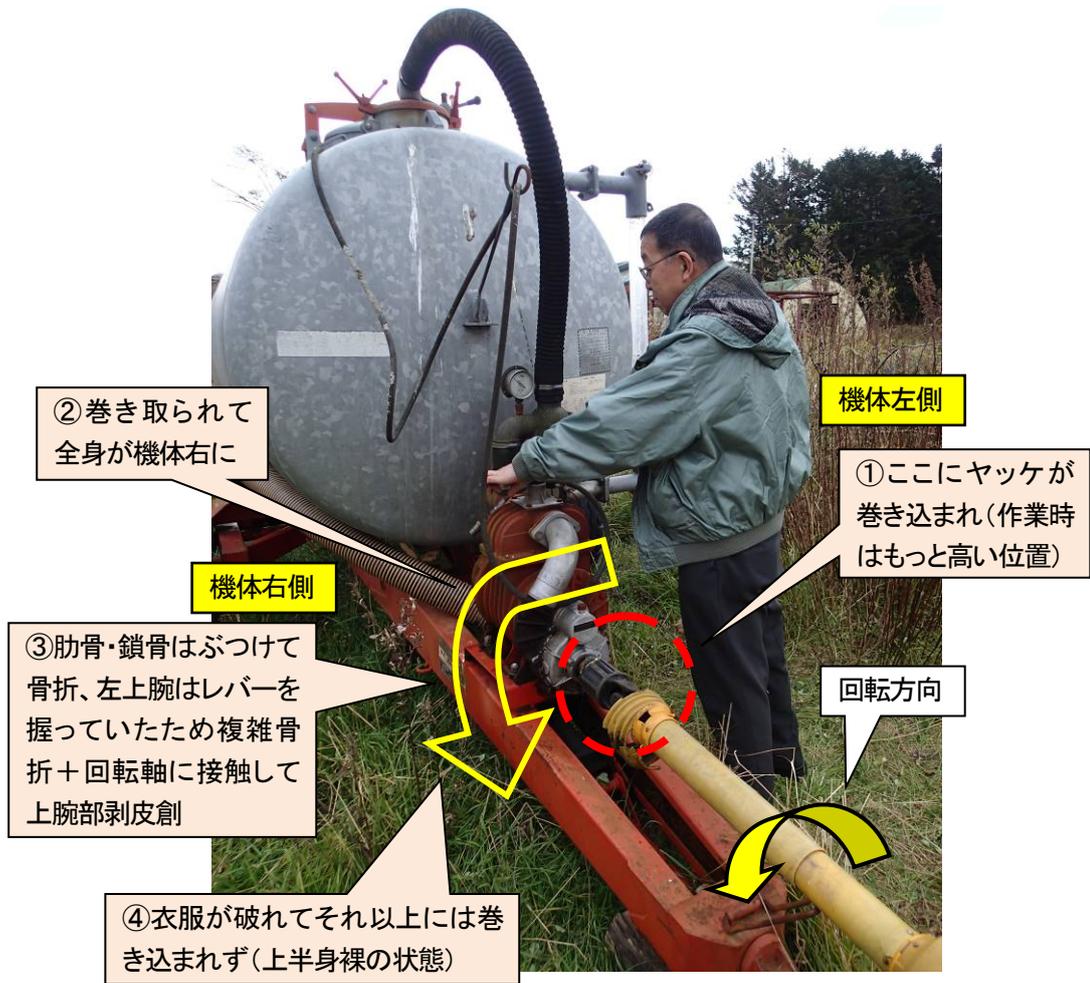
図3 事故発生時の被災者の位置

- 吸排切替レバーがPIC軸直上にあり、かつレバーの長さが短く、向きも機体右側に伸びているため、左側からの操作時にはPIC軸およびユニバーサルジョイントに接近せざるを得ない構造となっている。（トラクタが左側から降車すること、吸入ホース取付口が左後方にあることから、作業

者は通常機体左側にいることとなるため、レバーの向きがあっていない。図3)

- わざわざトラクタ運転席に乗り込んでエンジンを止めることはなかなかやらないため、PTO停止ボタンが機体外側や乗降部付近に付いていた方がよい(以前組み合わせていたトラクタでは乗降部付近に付いていた)、とのこと。 **機**
- レバーの配置、向き、形状、操作力等について、作業者の行動を踏まえてより安全側に設計する。 **機**
