油圧式トップリンクの長さを調整するため、トラクタの後窓から右手を伸ばして操作レバーを動かしたところ、トップリンクを支えていた左手薬指が油圧シリンダ部に挟まれた。

1. 事故の概況

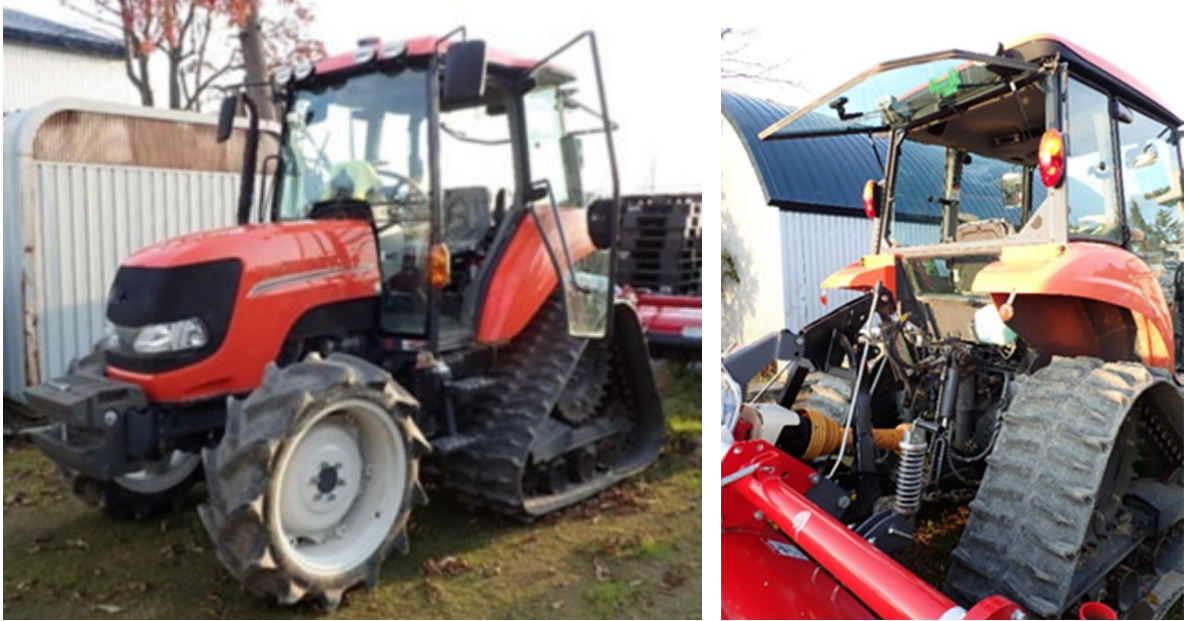
図1 事故機の外観（装着している作業機は事故時と異なる）

畑の溝切りをするため、トラクタ（購入から5年、65PS、図1）にサブソイラ（直装式、2連、実機確認できず）を装着する作業をすることとした。普段は一緒に装着作業をする家族はライスセンターに出勤していたので、帰ってくる前に一人で先にやっておこうと作業を始めた。トラクタのトップリンクは、外部操作スイッチで長さを調整できる油圧方式のものに交換されていた（図2）。

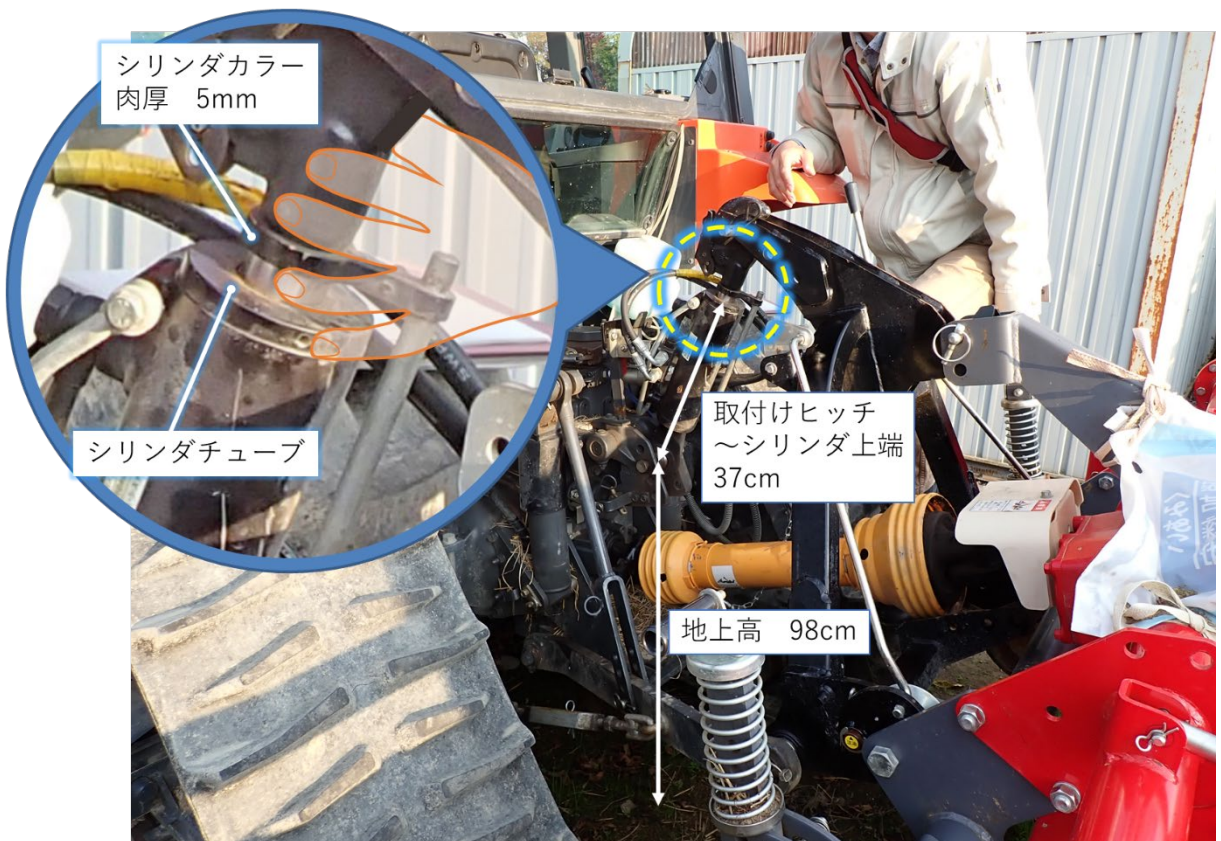
図2 油圧シリンダ周りの寸法
(吹き出し部で左手の薬指を挟まれた)

トップリンク先端をサブソイラに装着しようとしたところ、長さがあわなかった。そこで、既に作業機に取り付けていた右ロウリンクに足をかけ、トラクタ後窓から運転席の右側にある油圧操作レバーに右手を伸ばし、長さをあわせようとした。その際、左手はトップリンクの油圧シリンダ部を持っていた（図3、4）。操作レバーで長さを短い方に調整していたところ、把持していた左手の薬指が、ピストンロッドに取り付けられたシリンダカラーとシリンダチューブの間（図2左上）に挟まれた。

- シリンダの伸縮部に手を入れないように注意喚起する安全標識がなかった。

- シリンダが最短になる部位にスペーサーとなるゴム等の緩衝材を入れて欲しい、とのこと。**機**
- シリンダが最短になった際に、カラー等の部品との間にすき間ができるようなシリンダ先端形状とする。**機**
- 大まかな位置合わせでも作業機が取り付けられる構造にする。**機**
- 危険部位であることがわかるように安全標識などを設ける。**機**

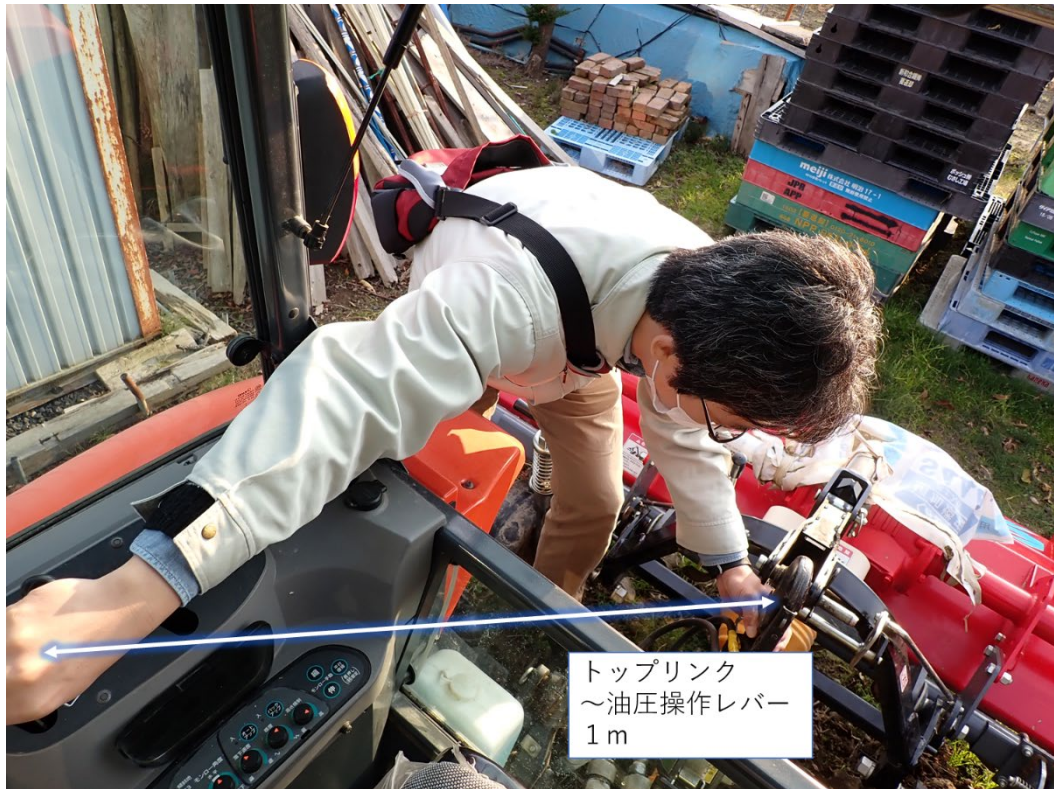
図3 挟まれ時の姿勢（1）

- まさかこのような部位で事故を起こすとは思っておらず、油圧シリンダに挟まれることを予測していなかった。
- 運転席に移動せずに、後窓から操作レバーに手を伸ばして作業をしてしまった。
- 厚手の綿の手袋をしていたので、挟まれ量が少なくて済んだ。

- 運転席の操作レバーは必ず着座して操作する。**法**
- 可動部には手を近づけないようにする。**法**
