トレーラの使用前点検中、トラクタとトレーラ間の操作レバーでダンプ操作を行っていたところ、衣服がユニバーサルジョイントの接手部に巻き込まれた。

## 1. 事故の概況

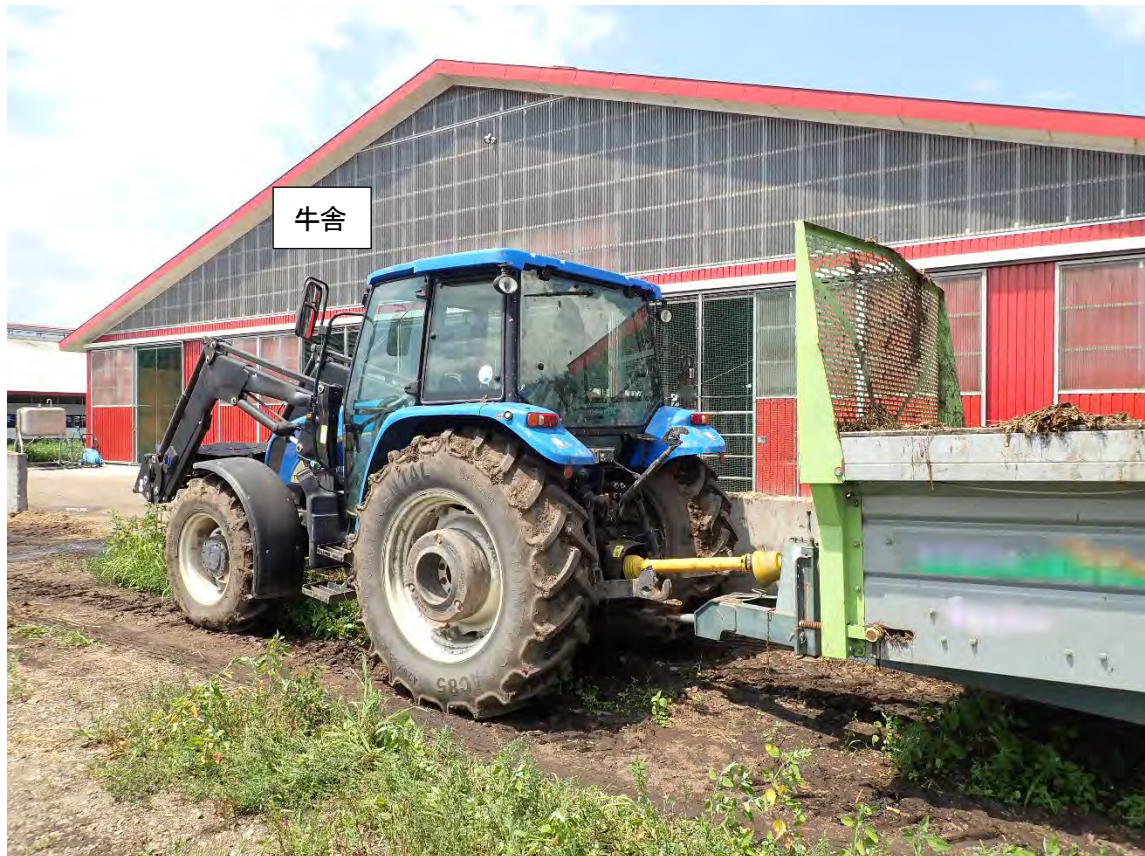
図1 被災した場所及びトラクタ  
(マニユアスプレッダは事故後に新規導入したもの)

- 使用していたトレーラは廃棄し、新たにマニュアルスプレッダを導入した。
- PTOの動力を止めて作業できるものに関しては、必ず止めるようにしようと思っている。

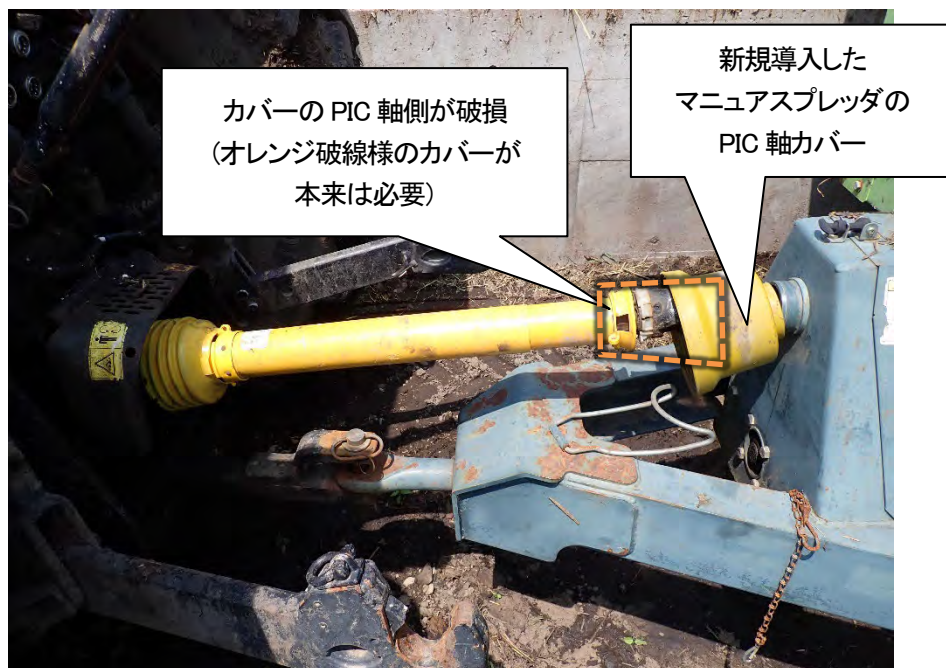
- ユニバーサルジョイントのカバーが破損していた（図2）。
- トレーラのダンプ操作レバーが、ユニバーサルジョイントやPIC軸（作業機側の動力取入軸）に近いところに配置されていた（図3）。また、レバーに紐を取り付けてトラクタ座席から操作できるようにしていたが、被災時は劣化でうまく操作できなかったため、レバーを直接操作することになってしまった。
- トラクタのPTO外部操作スイッチが巻き込まれた場所からは届かない位置だった。

- カバーが破損したら直ちに修理することや、機械作業時には巻き込まれにくい服装とすることの重要性が十分徹底されていなかった。

図2 トラクタからトレーラ側油圧ポンプを駆動していたユニバーサルジョイント

- 破損しているカバーは修理する。**機 法**
- 回転部付近に近づかずに操作できる状態を維持し、不具合があった場合はその部分を修理してから使用する。**機 法**
- 機械作業時は巻き込まれにくい服装とすることを徹底する。**人 法**

- 操作レバーの配置について、より安全な位置になるように設計を検討する。**機**
- より耐久性の高いカバーへの設計改善が必要である。**機**

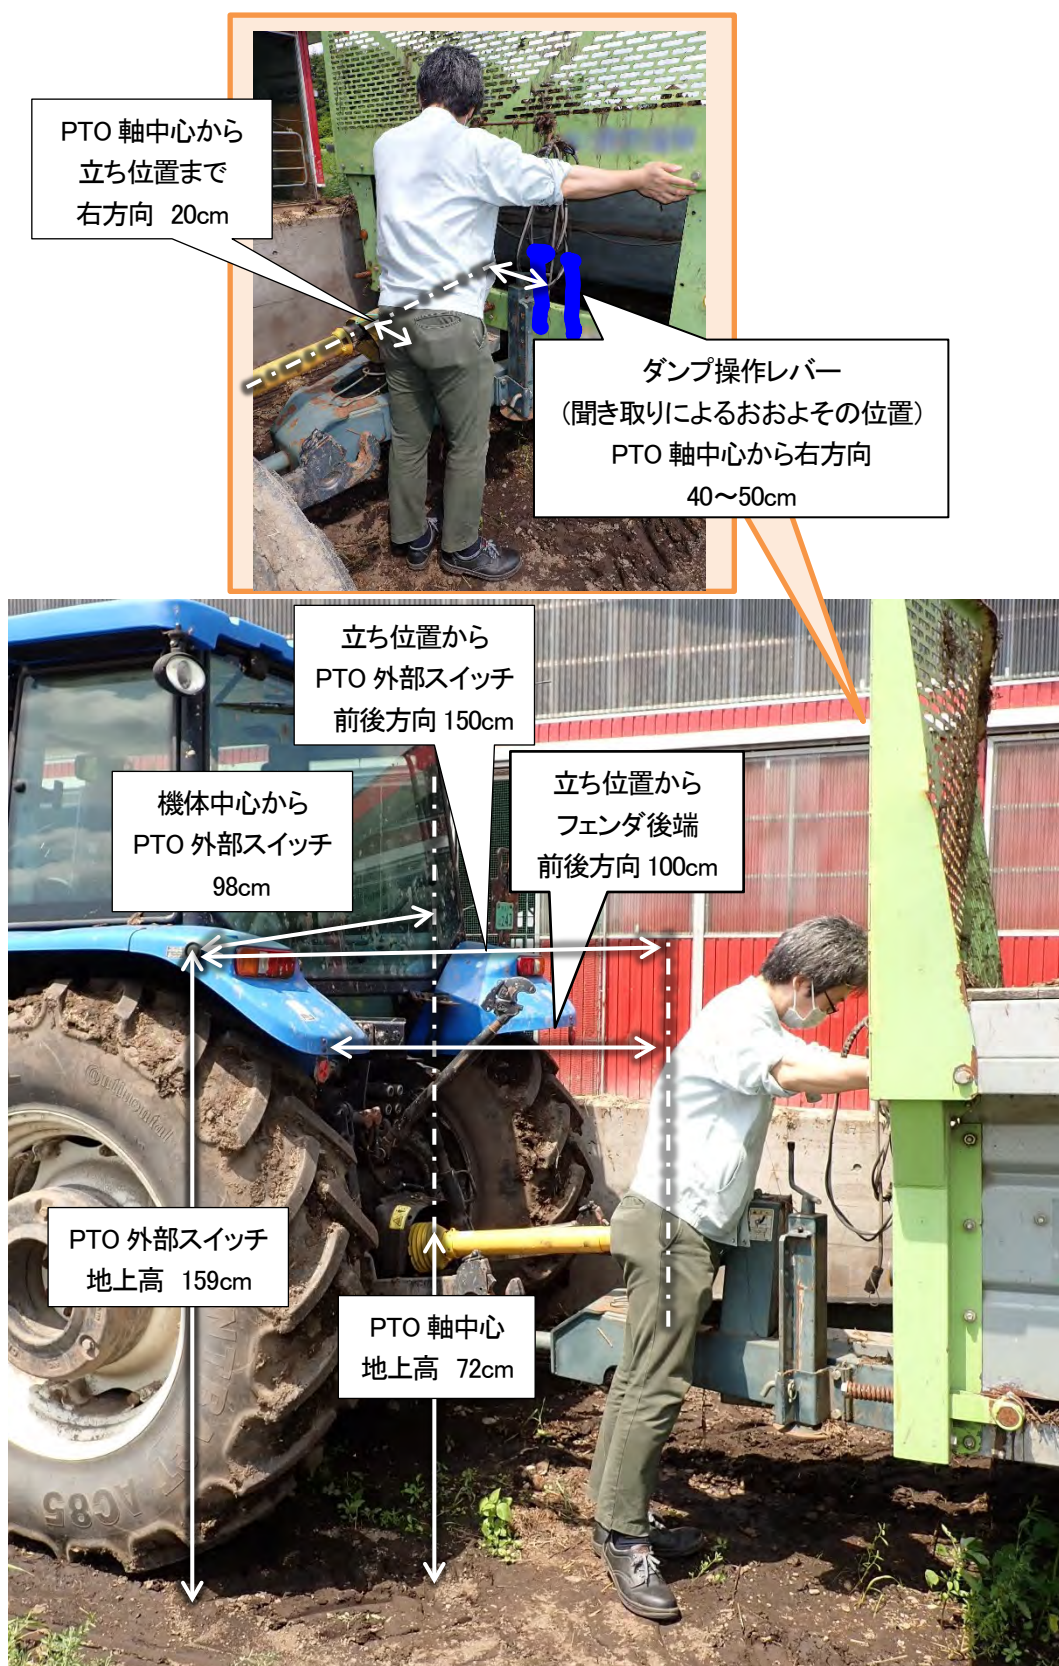
カップが破れず、そのままでは身体ごと巻き込まれそうになったため、トレーラにしがみついて踏ん張った（トラクタには後輪フェンダ上にPTO操作スイッチがあるが、巻き込まれた位置からは届かない場所だった）。携帯電話は持っていたが、しがみついた手を離すと巻き込まれると思ったため、大声を出して救助を求めた（図3）。牛舎で片付けを行っていた別の作業者が駆けつけ、トラクタのエンジンを切った。カップが酷く巻き込まれていて、被災者はその場から動けなかったため、カッターを持ってきてもらい、自らカップを切って脱出した。カップの下に来ていたツナギやジャージ等は、巻き込まれた際にズタズタに破れたが、自力で歩けたため、一旦着替えて作業を続けた。午前の作業が終わり、一旦帰宅したところ、負傷の様子を見た家族がすぐに病院に行くように勧めたため、自ら運転して受診した。診察の結果、巻き込まれたカップに左足大腿部が強く絞られたことで皮膚が深く剥がれており、直ちに入院するように言われたが、受診が金曜の午後で、土日は治療が行われないとのことだったため、応急処置のみを受けて一時帰宅し、月曜日に入院した。翌日、大きな病院に転院し、剥がれた皮膚は付かないと判断されて右足から皮膚を移植する手術を受け、そのまま2ヶ月弱入院した。退院後も6月末までは休業し、7月から作業を再開した。被災から約1年3か月後の調査時点では、負傷事体は完治したが、汗腺部分まで皮膚が剥離してしまったため、汗がかけなくなり、塗り薬が必須となった。農作業や日常生活には大きな影響はない、とのこと。

図3 被災時の状況のイメージ
