# 「平成30年台風21号」による パイプハウスの被害の特徴と対策

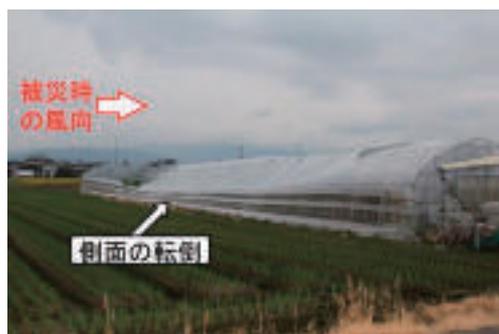
- 台風21号によって被災したパイプハウスの現地調査を行い、ハウスの周辺気流性状、およびハウス構造特性を軸に、被災パターンを区分しました。
- 風上側に風の障害物がない場合、側面のパイプが転倒します(図1)。
- 水田の跡地など排水条件が悪い土地では、パイプ地際の腐食もこのパターンの被災を助長します。
- 室内外からの部材追加による軒の移動抑制が有効です。

図1 側面の正圧で被災したパイプハウスと気流の概要

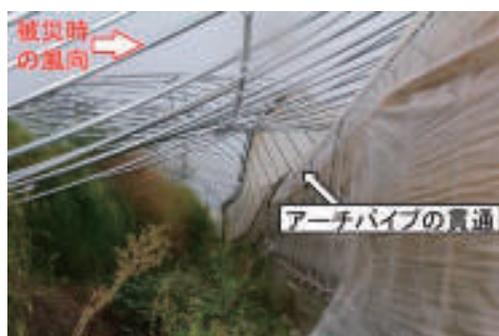
- 風上側の障害物によって発生した気流は物体を引く圧力を有するため、ハウスが浮き上がり被害を受けます(図2)。
- 防風ネットにより、圧力を減少させることが重要です。
- 地盤の支持力を低下させないよう、雨水による飽和抑制目的で防草シートの敷設も有効です。
- 再付着については梁を屋根部に設置します。

図2 負圧で被災したパイプハウスと気流の概要
