## 2017 年 7 月 22～23 日の豪雨による水田転換大豆の冠水被害実態調査

### 第 1 報 降雨の特徴と浸水・冠水の実態

Investigation of soybean flood damage by heavy rainfall on July 22 - 23, 2017

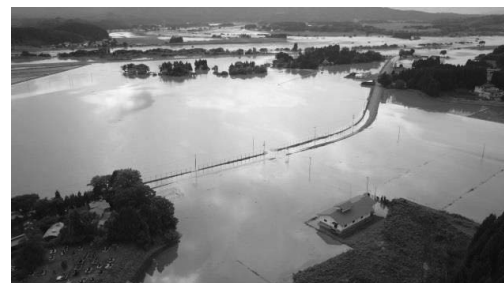
7 月 22～23 日の豪雨は、7 月 22 日 12 時から降り始め、一時小康状態となったが 7 月 23 日 10 時まで連続的な降雨があった。2 日間の総降水量は 305mm (連続降雨 304mm) であった。22 日 15 時頃からは地域から排水しきれずに排水路からはほ場への逆流が始まった。一時逆流は収まったが、23 日 6 時頃から泉沢ため池からの越流が起こり、12 時頃に雄物川堤防から越流した (図 3、4)。

図3 雄物川越流の状況 (7月23日16時頃泉沢ため池付近上空から大正寺地区方向をドローンにより撮影)

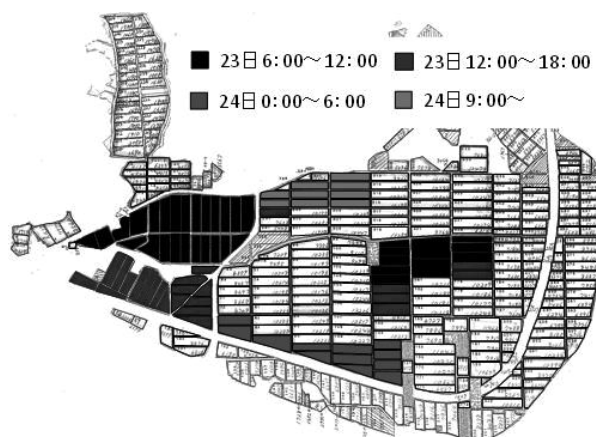
図5 浸水開始時刻

ほ場への浸水は 23 日 6 時頃から始まり、24 日 9 時頃から浸水したほ場もあった。浸水開始時刻が早いほ場は、ため池下流のほ場番号 48～71 と地域内で基盤が低く、大排水路近傍の 3～14 であり、N0. 3～14 ほ場は大排水路からの逆流によるものであった (図 5)。

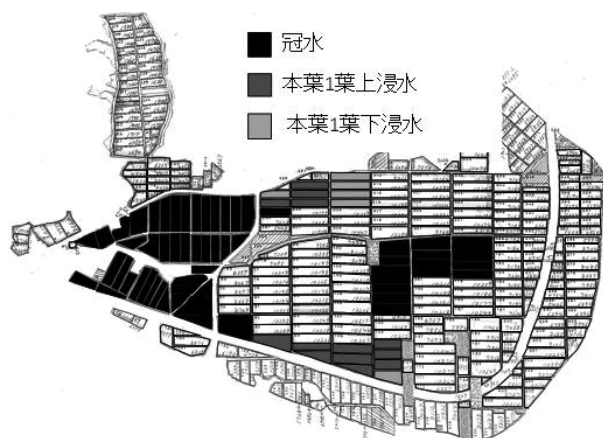
図6 浸水・冠水状況

大豆本葉 1 葉より下までの浸水が 6 筆、本葉 1 葉より上までの浸水が 9 筆、冠水 (最上位葉まで浸水) が 66 筆であった。冠水ほ場は浸水開始時刻が早いほ場と堤防越流部に近いほ場で多かった (図 6)。

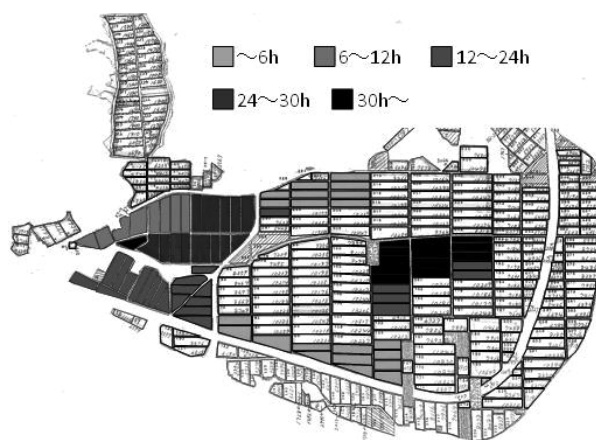
図7 浸水・冠水時間

浸水・冠水時間は、6 時間以下が 21 筆、6～12 時間以下が 8 筆、12～24 時間以下が 24 筆、24～30 時間以下が 15 筆、30 時間超が 13 筆であった。24 時間超冠水したほ場は基盤が低く、大排水路に近い場所が多く、排水に

時間を要したためと考えられた (図7)。
