## 1. 改良山成畑工で造成された盛土の崩壊実態と用排水路の維持管理

〔要約〕 改良山成畑工の盛土で背後に大きな集水域があり、地表流出水や地下浸透水が盛土部に集まりやすい地形では崩壊の危険性が高まるので、U字溝等の排水路の日常的な点検と維持管理、用水路の適切な操作管理等が崩壊防止対策として特に大切である。

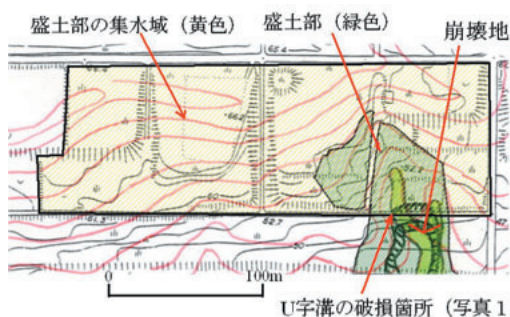
図1 崩壊地と盛土部及び集水域（火山性堆積土）

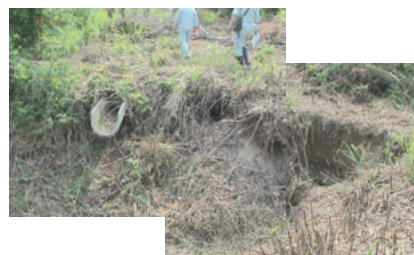
写真1 壊れていたU字溝と侵食された農道。ここから集水域の地表流出水が盛土部へ流れ込む環境にあった。

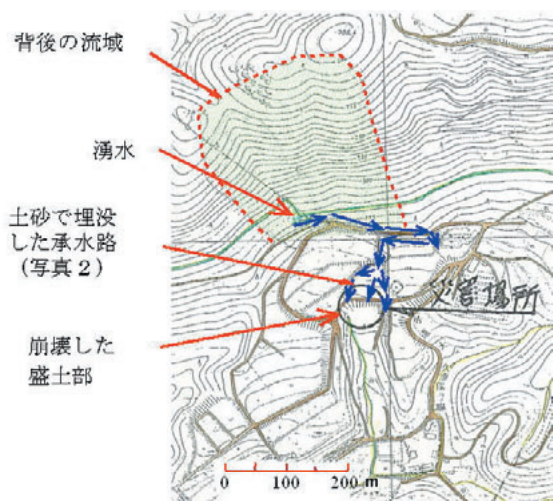
図2 造成農地と背後の流域（火砕流堆積物）

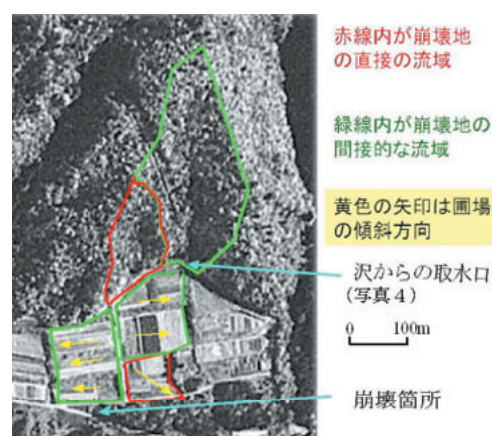
写真3 造成農地と背後の流域（第三紀層）

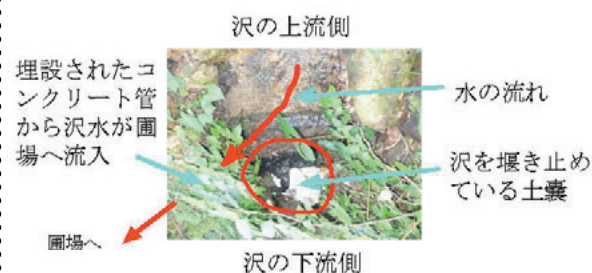
写真4 圃場に導水するため、せき止められた。
