〔農工研技報 218〕
〔51 ~ 63, 2016〕

農業用水路トンネル壁面連続画像撮影技術の 現地適用性の評価

Evaluation of Applicability of the Continuous Scanning System for Irrigation Tunnel Lining

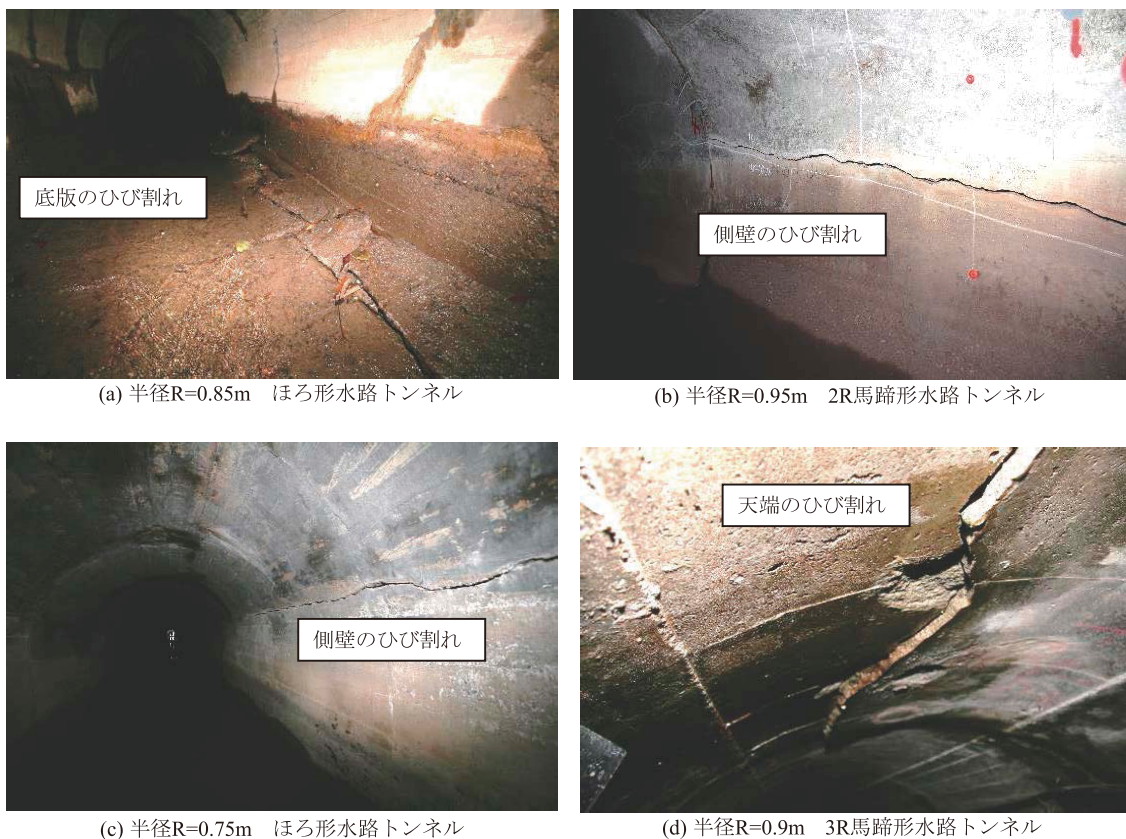
Fig. 2 (a)～(d) 水路トンネルに発生しているひび割れの事例
Examples of cracks occurred in a tunnel lining

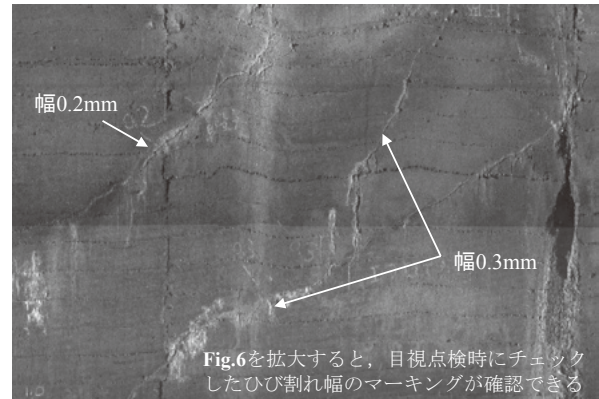
で計測したひび割れ幅（単位：mm）を示している。

Fig. 7に示されるように、幅0.2～0.3 mm程度のひび割れも十分に撮影できる解像度を有していることが示された。本技術の利点は、展開図のみからはイメージしにくい湧水の状況や、湿潤面の広がり、遊離石灰の状況などを画像として確認できる点である。また、画像は高精度デジタル画像として保存しているため、特定部分を拡大して変状を詳細に確認できる。このため、定期的に行われる調査結果と比較することにより、変状の進行が確認できる。

Fig. 7に示すように、詳細に画像を見ると、本来直線であるはずの覆工コンクリートの型枠の痕跡が直線ではなく、ゆがみが生じている。これは、装置を牽引するときの段差等の影響によるものである。特に水路トンネルでは、底版が摩耗により凹凸状態となっていたり、砂礫が堆積していたりするため、道路トンネルと比べると安定して本装置を走行させることが難しく、どうしても画像にゆがみが発生する。

Fig.6を拡大すると、目視点検時にチェックしたひび割れ幅のマーキングが確認できる

Fig. 7 Fig. 6四角部分の拡大画像

このゆがみをなくすため、画像中の直線部分を利用した画像補正技術（森ほか、2006）を適用し、展開図を作成するときには、可能な範囲でゆがみの少ない画像とする工夫なども行っている。

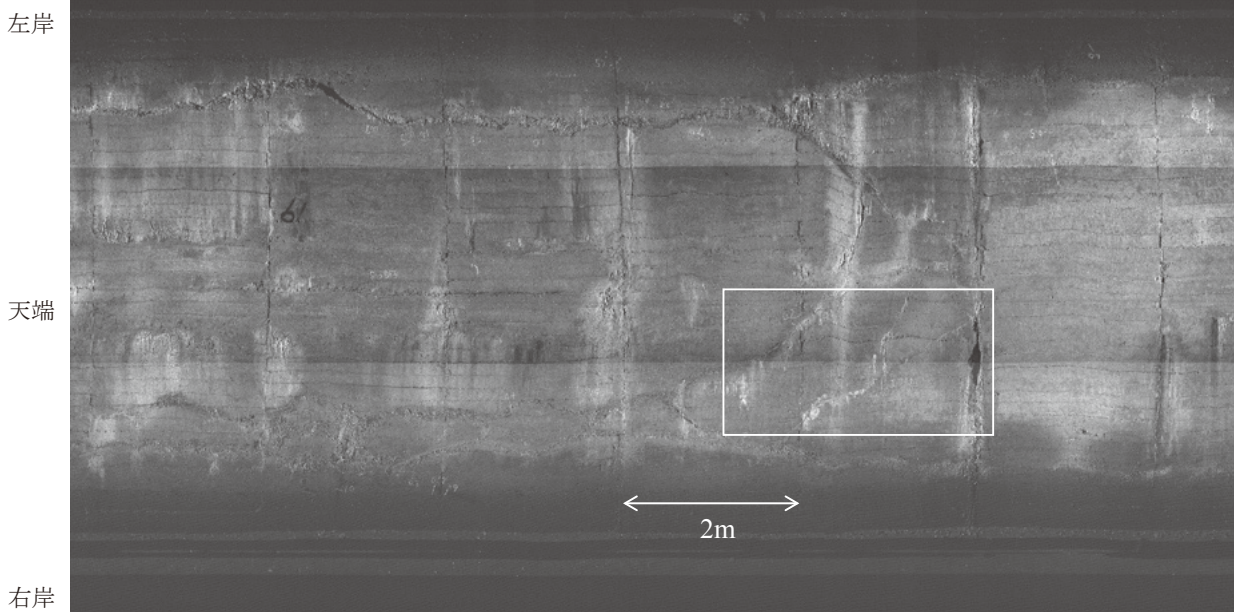
Fig. 6に、撮影した水路トンネルの壁面画像の一例を示す。また、図中、四角の枠で囲まれた部分を拡大した画像をFig. 7に示す。図中の数値は、クラックスケール

Fig. 6 レーザーによる壁面画像

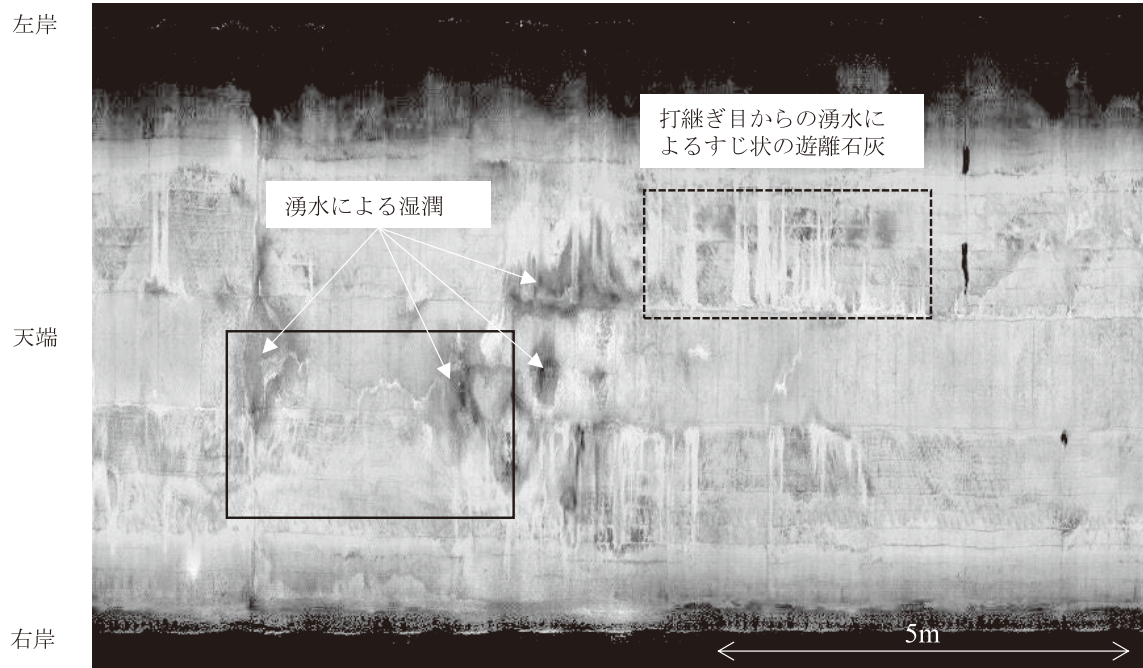
得られた画像の一例をFig. 10~12に示す。Fig. 10は、壁面自動追尾型画像撮影装置によって得られた動画から、フレーム単位で静止画を抜き出してつなぎ合わせ、展開図にしたものである。遊離石灰の状況、ひび割れ、漏水による湿潤状況などの全体像を確認することができる。Fig. 10の黒色四角で囲んだ部分の拡大図をFig. 11に示す。この部分に見られるひび割れは、目視点検により幅2 mmと評価されたひび割れ部分である。このことから、本装置による調査により、R = 0.95 m程度の規模の水路トンネルであれば、幅2 mmのひび割れは、十分確認できることが分かった。

Fig. 10 壁面自動追尾型画像撮影装置によって得られた動画から作成した水路トンネル展開図の例
An example of tunnel lining development view which was made from movies taken by automatic lining surface tracking

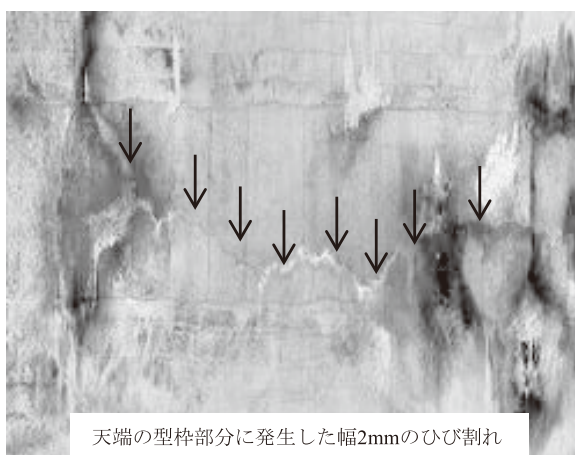
Fig. 11 得られた画像の一例
An example of digital picture

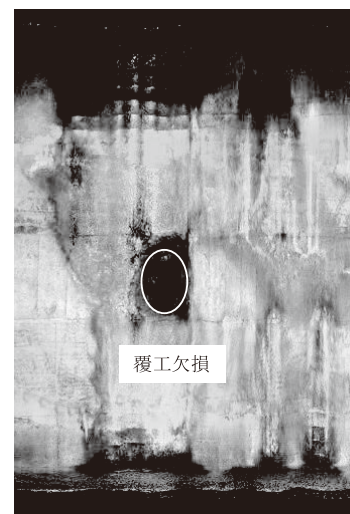
これ以外に見られた変状の事例として、覆工欠損部の事例をFig. 12に示す。過去、断水時に目視点検調査した結果では、この欠損部の大きさは76 cm × 63 cm × 深さ58 cmであることが確認されている。Fig. 12では、地山まで照明が届いていないため、深さの情報は画像だけでは判別できなかった。

Fig. 12 覆工の欠損箇所
A defect of concrete lining

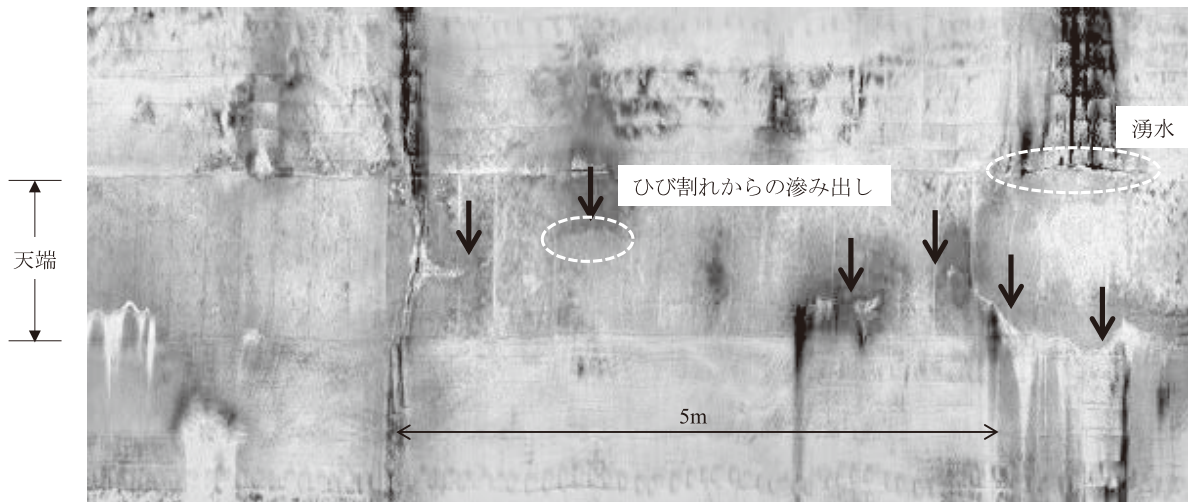
また、本実証試験では、Fig. 13に示すように、白色用紙に、ひび割れに見立てた太さの異なる黒色の線を描いた疑似クラックシートによって、検出できる幅を求めた。その結果、今回の水路規模では、幅1 mmの黒色線も十分確認できることが分かった。現地で確認できた幅1 mm以下のひび割れの事例をFig. 14に示す。遊離石灰を伴っていたり、水が滲み出したりしているようなひび割れでは、黒矢印で示したように幅1 mm未満のひび割れであっても周辺覆工とのコントラストが明瞭となり、認識できるものが存在した。

Fig. 14 検出された幅1mm未満のひび割れ（天端部分の拡大図）
Detected crack less than 1 mm width
