〔農工研技報 218〕
〔65 ~ 76, 2016〕

平成26年8月豪雨被災ため池での流入土砂の実態

Survey of Small Earthfill Dam Damaged by Debris flow due to Concentrated Heavy Rain in August 2014

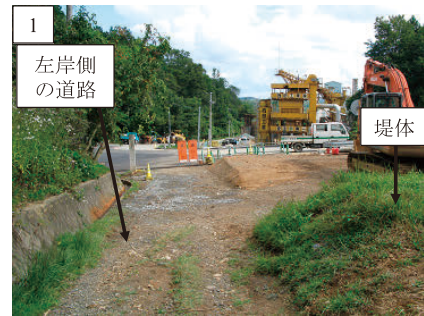
にあたる Fig. 5のため池貯水池左岸側に沿う道路面（舗装なし）が侵食されていたこと、堤体天端と約0.4 mの標高差（道路側の貯水池法面が低い）があることから、

Fig. 5 ①池の左岸側に沿う道路
Road along left side of ① ike

上流側からの土砂や水が左岸側に沿う道路面を流下したものと推察される。堤体には決壊等の大きな被災はなかった。

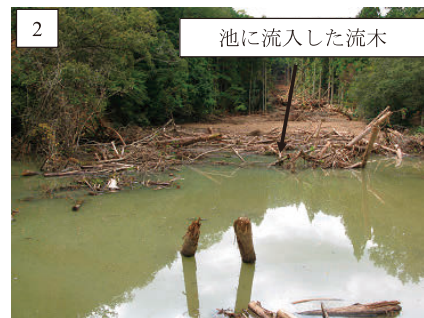
Fig. 6 ①池の貯水池内に流入した土砂
Sand and wood flowed into ① ike

調査日においても、本池上流からの土砂や流木がFig. 6のように堆積していた。下流側法面に越流による流木ならびに侵食跡があり、越流があったと判断できる。Fig. 7のように洪水吐には流木が堆積していたものの、閉塞はしていなかった。地元では、被災一か月前に間伐を行ったとのことだった。この際、間伐材の搬出は行っていないとのことだったので、この影響が示唆される。

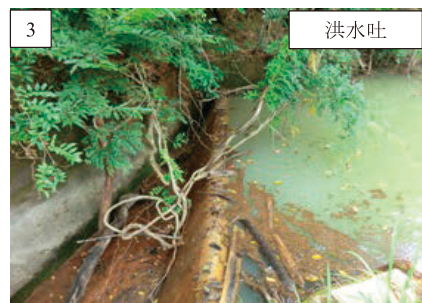
Fig. 7 ①池の洪水吐の状況
Spillway of ① ike

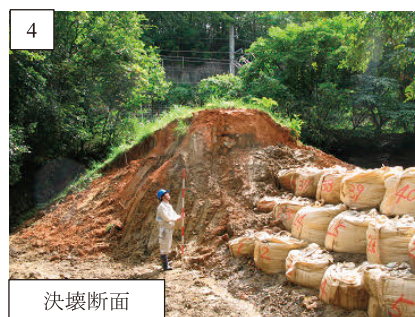
Fig. 8に②塩津古池の撮影位置図を示す。堤体左岸側がFig. 9のように決壊していた決壊部の堤体断面の観察から、堤体材料は粘性土である。また、堤体が残っていた右岸側の貯水池堤体付近には上流側から流出した土砂はほとんど見られなかった。

洪水吐は石積であり、取水施設は場所打ちコンクリートで作られ木栓を用いた古い形式であった。堤頂幅が狭いなど堤高に対して堤体断面が小さく、張ブロックはない。また、腰石垣もないことから、土地改良事業設計指針「ため池整備」に準じて整備されたため池よりも堤体強度は小さかったと考えられる。また、洪水吐の放流能力や余裕高が不足していた可能性が高く、未改修であったことが堤体の決壊を招いた素因の一つとして考えられる。さらに、上流側法面は波浪による侵食跡が見られ、下流側法面には小さな横穴が生じているなど、堤体の老朽化が進んでいた。

Fig. 9 ②池の決壊断面
Cross section of failure part at ② ike

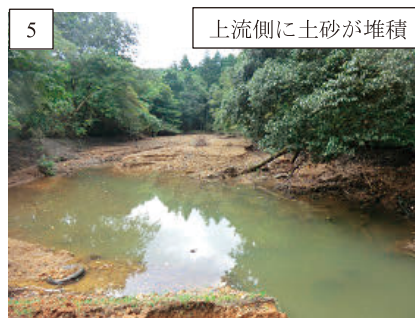
ため池上流部の勾配は、緩勾配であったため、Fig. 10のように貯水池上流側で土砂の一部が堆積していた。貯水池流入部を緩勾配にすることで、流入土砂の減勢や流出土砂の抑制につながると考えられる。

Fig. 10 ②池の貯水池内に流入した土砂
Sand and wood flowed into ② ike

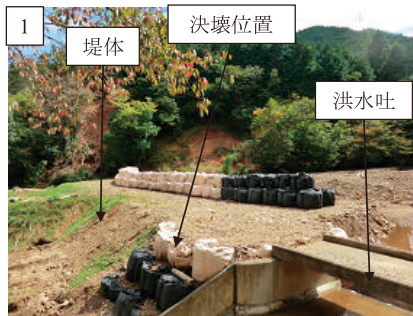
Fig. 11に③宮ノ下池の写真位置を示す。Fig. 12 (Fig. 11の1の位置) に示すように左岸側の洪水吐のコンクリート構造物と堤体土の境界部が決壊位置であった。Figs. 13, 14のように貯水池内には上流からの土砂が洪水吐吐端まで堆積していた。調査日には、決

に改修が行われたものと考えられる。決壊の程度が小規模であった要因として、洪水吐天端まで土砂が達していることから、改修された洪水吐からの土砂・水を流出させることにより堤体越流量が抑えられたことが考えられる。

Fig. 12 ③池の土砂流入による被災状況
Disaster site of ③ ike due to debris flow

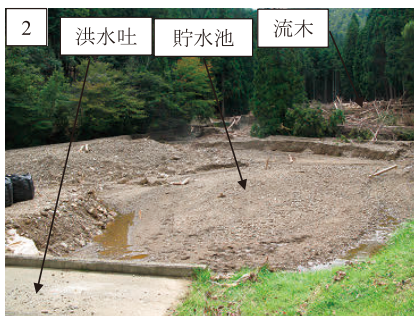
ため池下流側については、堤体天端と下流側法面に流木等が堆積していたこと、下流側法面に侵食跡があることから、越流が発生したと判断できる。洪水吐に接続する下流水路には溢水の痕跡が認められたが、本ため池においては、流入土砂・流木の大部分をため池で止めたあるいは減勢したと考えられる。流木に関しては、堤体側で確認され、洪水吐周りでは確認されなかった。仮に、流木が流入した場合には洪水吐が閉塞され、さらに被害が拡大した可能性があり、ため池における流木対策も今後の検討課題として考えられる。また、ため池の上流部に砂防堰堤が1か所確認でき、砂防堰堤周辺でFig. 13のように流木が多く堆積していたことから、この施設による減勢効果もあり、ため池での越流や堤体への衝撃力を緩和したと考えられる。

Fig. 13 ③池の貯水池内に流入した土砂
Sand and mud flowed into ③ ike

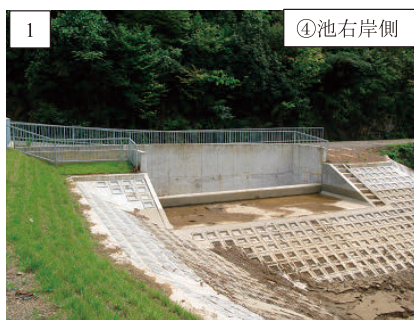
Fig. 16 ④池の洪水吐
Spillway of ④ ike

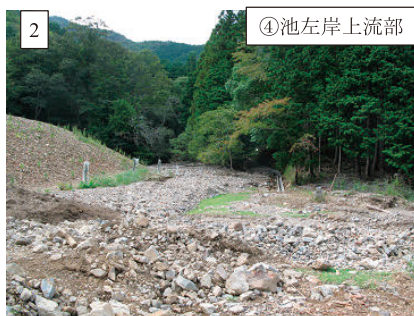
ため池左岸にある地山からも、ため池貯水池内に土砂が流入した (Fig. 17)。ため池と接する地山斜面にはレキ分が多く堆積していた。細流分を除き、下流河川への土砂や流木の流出が認められないことから、ため池で土砂を受け止めたと考えられる。

Fig. 17 ④池左岸上流部から流入した土砂
Sand and mud flowed from left side bank upstream of ④ ike

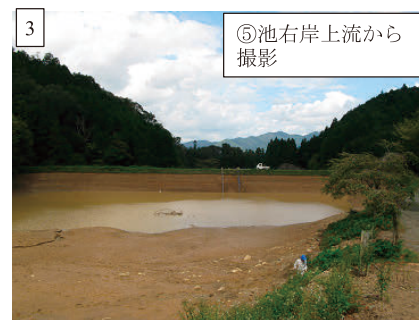
室中池では、Fig. 18のように流木や礫等の流入はほとんど見られず、水と一緒に流入した細流分が主に流入したのと考えられる。また、池底にある全ての土砂が本災害によって堆積したかは不明である。

Fig. 18 ⑤池貯水池内の堆砂状況
Sand and mud flowed into ⑤ ike

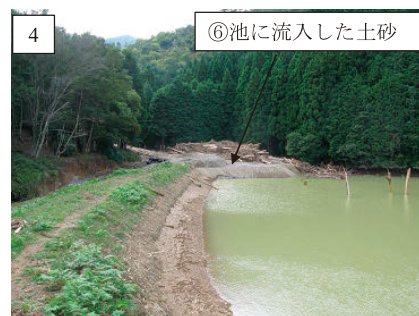
貯水池最奥部は谷の出口にあたり、右岸側の川を通じて上流から流れてきた土砂と流木が貯水池内に流入した (Fig. 19)。土砂と流木は河道だけでなく、谷幅一杯に流れた痕跡がある。

Fig. 19 ⑥池上流部の状況
Upstream of ⑥ ike

ため池上流側においては、危険渓流の把握や、流入土砂量の推定、流入土砂による衝撃力の試算、貯水池上流

の砂防堰堤の把握等により、ため池による減災効果や貯水池手前での減勢効果・方法について検討することが重要になると考えられる。

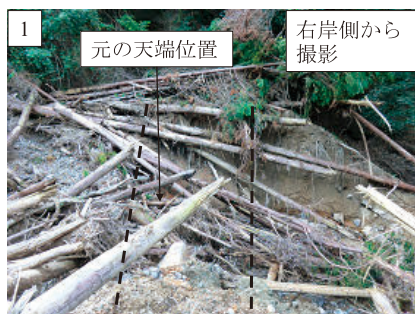
Fig. 20 に⑦木古庵池の撮影位置図を示す。堤体左岸側が決壊しており、流木が多く堆積していた (Fig. 21)。堤体上にも流木と土砂が堆積しており、また下流側法面には浸食跡があることから、越流が発生していると判断できる (Fig. 22)。堤頂幅が狭く、堤高に対して堤体断面が小さく、腰石垣が設置されていなかったことから、土地改良事業設計指針「ため池整備」に準じて整備されたため池よりも堤体強度は小さかったと考えられる。また、洪水吐の放流能力や余裕高が不足していた可能性もあり、未改修であったことが堤体の決壊を招いた素因の一つとして考えられる。

Fig. 21 ⑦池の決壊断面
Cross section of failure part at ⑦ ike

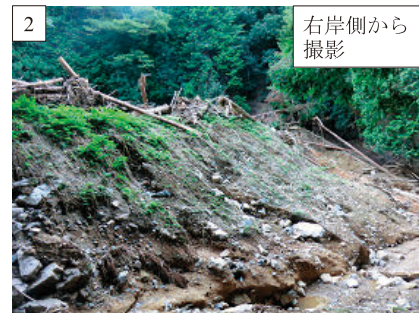
越流で堤体表面が Fig. 22 のように侵食されていることから、草刈りなどの現況に基づくため池管理者による管理状況は判断できなかった。洪水吐についても、流木と土砂が堆積しており、越流発生時には閉鎖していた可能性が高い。洪水吐の形式等から、最近の改修は行われていないと見られる。なお、張ブロックの設置はされて

Fig. 22 ⑦池の侵食された下流法面
Eroded downstream slope of ⑦ ike

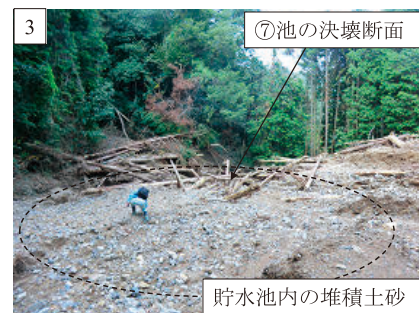
貯水池内には上流側から流れ込んだ土砂が水平に堆積していた (Fig. 23)。貯水池内は水を貯めるために勾配が緩くなっており、また、貯水池内には土砂の流入当時水が存在していたことから、流下する土砂のエネルギーは減勢されたことが考えられる。

Fig. 23 ⑦池の貯水池内の流入土砂
Sand and wood flowed into ⑦ ike

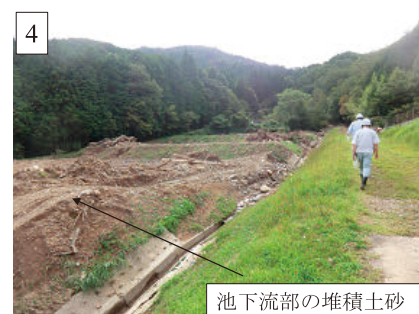
直下流は地形から元農地であったと考えられる。堤体が決壊し、下流側へ一部土砂の流出が発生していた (Fig. 24)。

Fig. 24 ⑦池下流部の堆積土砂
Deposited sand at downstream part of ⑦ ike

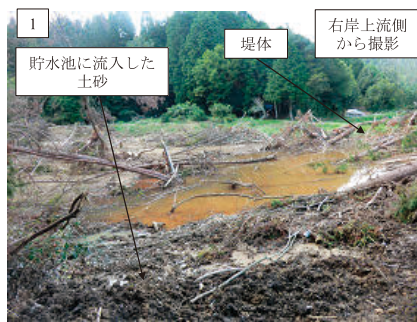
Fig. 25 に⑧篠藪池の撮影位置図を示す。土砂と流木が流入し、堤体の天端高さまで埋没していた (Fig. 26)。

堤体天端の流木と土粒子の痕跡の状況から、堤体の越流が発生したと判断される。洪水吐にも土砂の堆積が認められた。堤体に大きな破損は認められない。洪水吐の破損もない。

Fig. 26 ⑧池貯水池内の堆積土砂
Deposited sand of ⑧ ike

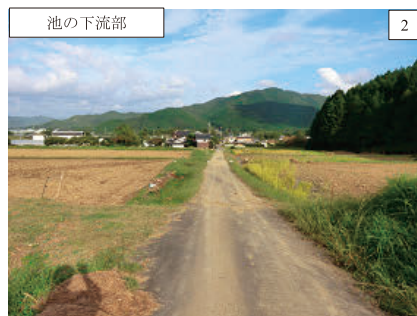
ため池下流の水田にもため池を越流した土砂が流れ込んでいるものの、水田への流入土砂量は少ない (Fig. 27)。また、水田への流入土砂は細流分が主体である。下流側への大量の土砂や流木の流出が認められないことから、ため池で土砂の大部分を受け止めたと考えられる。

Fig. 27 ⑧池の下流部
Downstream site of ⑧ ike
