ジオテキスタイル工法による石川県宮ノ本池の強化復旧事例

— 下流法先部の補強およびパイピング防止対策 —

An Example of Enhanced Rehabilitation Work for “Miyano-Moto Pond” Using Geotextile Reinforcement Technology

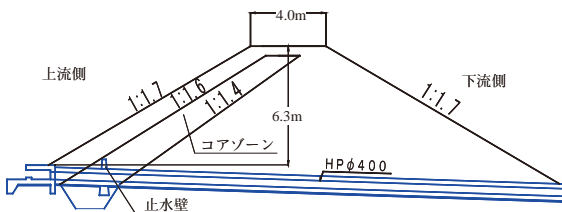
Table 1に宮ノ本池の緒元を示す。堤高6.3m、堤頂長56.0m、総貯水量15,000m³であり、下流域には3haのかんがい受益面積（水田）を有している。**Fig.2**に宮ノ本池の堤体断面図を示す。旧みお筋上に底樋管としてコンクリート巻き立てによるヒューム管（φ=400mm）が埋設されている。底樋出口付近の下流法先には腰石垣やフトン籠などは設置されていない。基盤には強風化凝灰岩が薄く堆積するが、それ以深には比較的良好な基盤（スウェーデン式サウディング試験から換算したN値で18以上）が存在している。**Table 2**にコア材の諸元を示す。コア材の透水係数は 7.35×10^{-7} cm/sであり、設計上の遮水性能を満足していた（土地改良事業設計指針「ため池整備」, 2000）。また、平成7年のため池復旧工事記録（石川県七尾市, 1996）には、ランダムゾーンおよびコアゾーンとも締固め基準を満足しており、適切な施工がなされていた。

Fig.2 決壊前の宮ノ本池の堤体断面図
Cross section of the embankment before collapsed in “Miyano-moto pond”

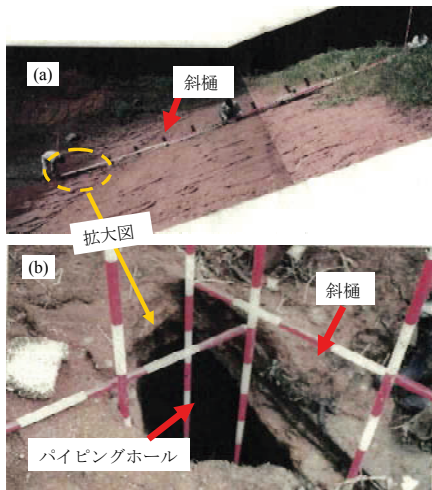
当時の被災状況が復旧工事記録に残されている。Fig.3に示すように堤体上流側の法面下部の斜樋側部にパイピングホールが形成されており、旧みお筋上に設置された底樋沿いに堤体上流側から下流の底樋出口にまでパイピングホールが発達していた。同年に実施された復旧工

Fig.3 平成 7 年災害による堤体の破損状況：
(a) 上流法面；(b) パイピングホール
Damaged embankment by disaster in 1991:
(a) Upstream slope; (b) Piping hole

事では、木管底樋から新しくコンクリート製の底樋管（コンクリートを巻き立てたヒューム管、 $\phi = 400\text{mm}$ 、**Fig.2** 参照）に取り替えられており、底樋管には底幅約 1,000mm、高さ 900mm のコンクリート製の止水壁がコアゾーンに設けられた。底樋管の設置に当たり、破損した底樋沿いに堤体上下流方向に V 字状に開削された。右岸左岸の法面は段切り施工（段切り高さ 50cm）によって処理されていた。底樋を設置した後、開削された堤体は購入したコア材と、開削した部分のランダム材を再利用して、盛立て直された（以下、新たに盛立てた部分を新堤と呼ぶ）。

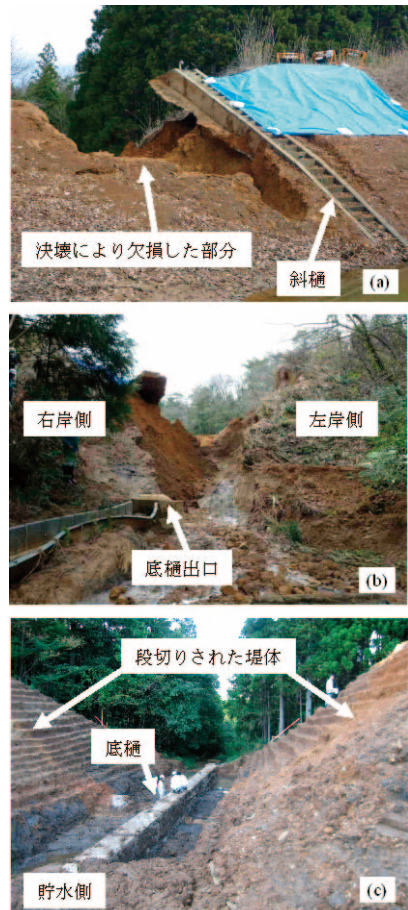
- ・**Fig.4** および **Fig.5** のように底樋中心から左岸側の部分で上下流方向に V 字状（下幅 2.5 m、上幅 11.5 m、高さ 7.5 m、推定流出土砂 $V = 650 \text{ m}^3$ ）に決壊した。また、**Fig.6** に示すように決壊により侵食された堤体の左岸部にはレキ混じり粘土層が露出し、その部分から湧水が確認された。
- ・**Fig.4** (a) のブルーシートで覆われた右岸部は、縦断方向に多数のクラックが発生していた。これは左岸側の堤体が流失したことにより副次的にすべりが誘発されたことが原因であると考えられる。
- ・流失および損傷した箇所は、平成 7 年の復旧工事で盛立てた新堤部分に一致していた。
- ・開削後に七尾市が実施した底樋管の健全調査結果によると、クラック等の損傷はなく、水密性は維持されていた。

Fig.4 平成22年4月13日に決壊したため池堤体の被災状況：
(a) 貯水側から見た堤体の欠損部；(b) 下流側から見たV字状に欠損した堤体；
(c) ゆるみ部分を段切り掘削で除去した状況（復旧時に貯水側から下流側を撮影）

平成21年に実施したため池管理者による見回り点検では、平成7年の復旧工事で盛立てた新堤部分に目視で観察できる程度の沈下が確認されていた。この事実から判断すると、新堤は旧堤体よりも沈下し、その境界には段差が生じたと考えられる。新堤と旧堤体の境界面は、段切りされた鉛直面と水平面で構成されるが、新堤側に沈下が生じると、鉛直面に接した堤体は引き離される方向に変位するため、面圧が低下した可能性がある。一方、段切りされた水平面には、新堤側の堤体自重が旧堤体側の境界面に摩擦力として伝達されるので、底樋周辺に作用する鉛直荷重が低下し、底樋側面の水平土圧が低下した可能性がある。その結果、堤体内部の段切りした鉛直面や底樋側面に浸透水が集中し、ゆるみ領域が形成されやすい状態にあったと考えられる。また、地形的地質的に地山からの湧水や貯水からの浸透水が旧みお筋上の下流法先に集中するため、法先部は飽和状態あるいは局所的に高い浸透圧が作用しやすい状態にあったと考えられる。このような状態で、日積算雨量 76mm/day のまとまった連続降雨の影響により漏水量が一気に増加し、パイピングやすべりが引き起こされた可能性が高いと考えられる。しかし、決壊前の漏水の発生の有無、決壊以前に発生した堤体沈下がどのような要因で引き起こされたのか不明であり、決壊の原因としてパイピング・すべりであると特定するには至らなかった。

- ① 基礎地盤が軟弱な場合は、地盤改良に加えて、基礎地盤の沈下に追従できる柔構造底樋の導入が有効である。
- ② 堤体の開削に当たっては、決壊によってV字状に侵食された堤体の右岸左岸の法面にすべり崩壊やクラックが発生しているので、堤体が損傷した領域は取り除くこと。また、新しく盛立てる新堤と旧堤体の境界面のなじみを確保するため、段切り施工によって法面を開削すること。なお、段切り断面で立ち上がった部分は、面圧が確保されるよう、鉛直ではなく、勾配を緩めた法面を作ること。
- ③ 底樋周りのパイピングを防止するため、コアゾーンに設けられた止水壁に加えて、堤体中央に止水壁を設けることが有効である。これは、堤体中央に止水壁を設けることで底樋に沿って直線的なパイピング経路が形成されなくなるので、浸透流速を遅くし、土粒子を捕捉する効果が発揮されるためである。
- ④ 平成7年のパイピングによる底樋周りの浸透破壊および平成22年の決壊前の新堤部分の沈下が確認されていることから、復旧時には堤体材料の含水比に配慮し、確実な締固め作業を実施すること。また、盛立て時に堤体内部に形成された水平な転圧面がみず道にならないよう、堤軸方向に締固めて上下流方向に連続した転圧面を作らないようにする、あるいはタンピングローラー等で転圧面を凹凸にするなど工夫し、転圧層間なじみを確保すること。同様に、新堤と旧堤体の接続部や底樋

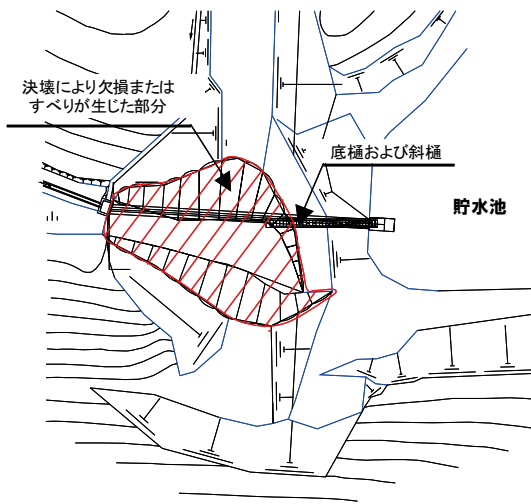
Fig.5 平成22年4月13日に決壊したため池堤体の平面図
Plane view of collapsed embankment on April 13, 2010

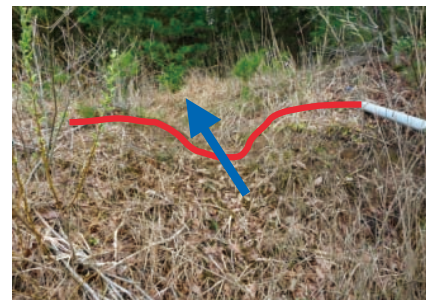
録されている最大時間雨量 6mm/hr であり、宮ノ本池から約 7km 離れた地点で観測された時間雨量（七尾市の統計気象情報）に比べて、極めて小さかった。また、決壊 2 日後に実施した現地調査では、土水路型式の洪水吐上に落ち葉が残されていること、草が押し流された痕跡も見られなかったことから、大量の越水が発生した可能性は極めて低いと考えられる。これらのことから、越流による破堤が引き起こされなかったものと推測される。

Fig.7 土水路型式の洪水吐
Spillway of earth canal type

Fig.7 に示すように宮ノ本池の土水路型式の洪水吐は、近代的な設計法（例えば、土地改良事業計画設計基準、1966）が適用される以前に造られたもので、越流幅も狭く十分な排水能力を持っていない。しかし、決壊時に記

①の部分で、底樋周りに発達するパイピング防止を図り、②の部分で、底樋出口付近での法先補強およびパイピング防止対策を図っている。これにより、構造的ウィークポイントとなっている底樋周りおよび下流法先部を強化した。③は、今回の決壊原因が越流によって引き起こされた可能性が低いが、既存の土水路洪水吐では排水能力が不足していたことから、排水能力の向上を図っている。

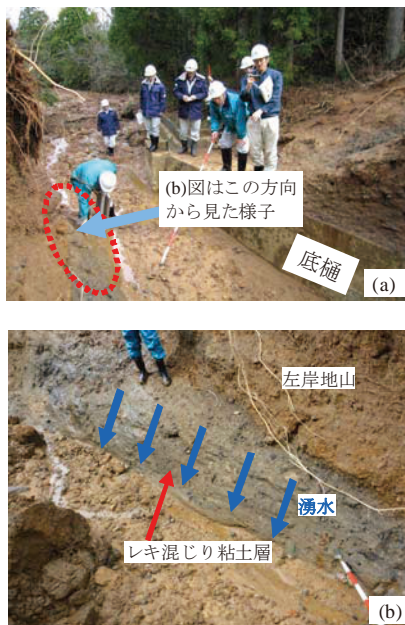
Fig.6 決壊により露出した左岸地山からの湧水：
(a) 下流法先の状況；
(b) 左岸地山のレキ混じり粘土層からの湧水
Seepage water from exposed ground at the left bank:
(a) View of the downstream slope toe;
(b) Seepage from clay containing gravel at the left bank

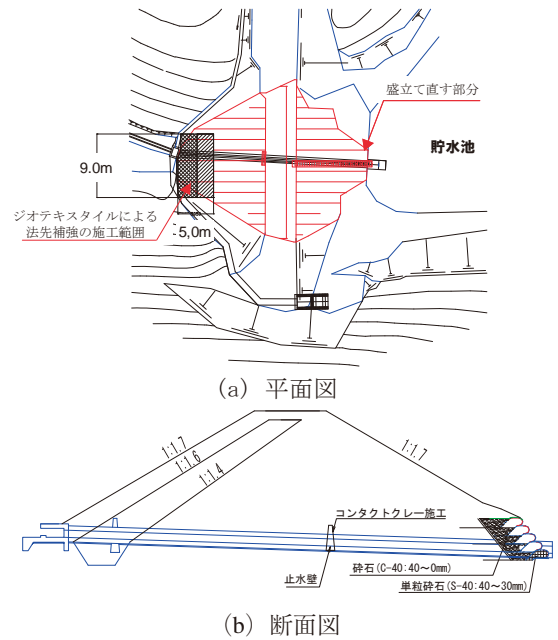
Fig.8 ジオテキスタイルによる法先補強対策の適用範囲
Range in application of countermeasure for downstream toe using geotextile reinforcement technology

ジオテキスタイル工法による法先部の補強およびパイピング防止対策はFig.8に示すように旧みお筋上に当たる下流法先の最大幅9.0m、高さ2.25m、法面勾配V:H = 1.0:0.8、奥行き3.65mの領域に適用した。Fig.9に使用した高密度ポリエチレン製のジオテキスタイルの形状を示す。図の通りジオテキスタイルの目寸法は28mm × 33mmである。本ジオテキスタイルは、紫外線劣化促進試験により屋外で50年以上の耐候性を有している。

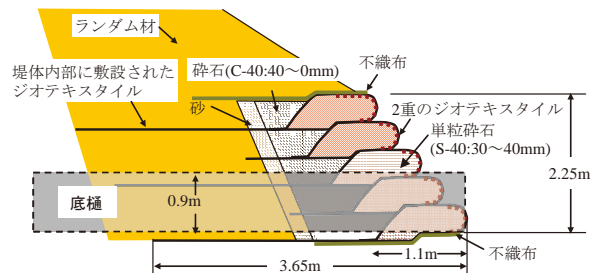
Fig.10 ジオテキスタイルによる法先補強対策の拡大図
Enlarge part of countermeasure work for down stream toe using geotextile reinforcement technology

Fig.10 にジオテキスタイル工法によって補強した法先部の断面を示す。単粒碎石をジオテキスタイルで巻き込むことにより排水性の高い壁体構造（奥行き 1.1m, 高さ 45cm, 総段数 5 段）になっている。また、後述するように上載荷重が小さい法面においてもジオテキスタイルを巻き込むことにより、中詰め材がゆるみにくい構造となっている。さらに、巻き込み部に段差を設けることにより、水平方向の滑動抵抗力を高めている。なお、巻き込み部の中詰め材がジオテキスタイルの目合いからこぼれでないよう、粒径が大きな単粒碎石（S-40: 30mm ~ 40mm）を使用した。また、草刈り等によって破損した場合を想定して、堤体表面に露出した部分は 2 重のジオテキスタイルにより強化した。

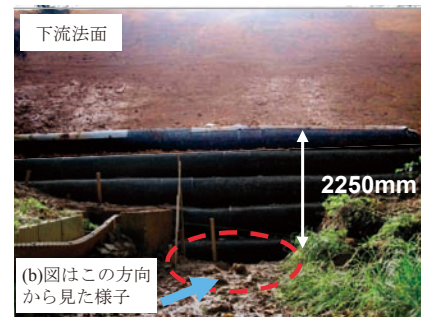
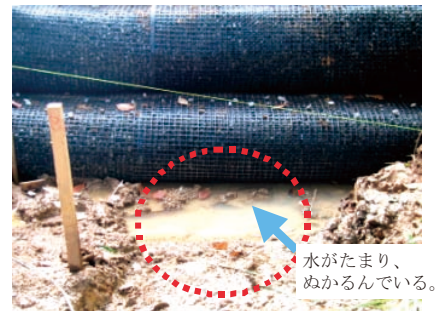
工法の導入が極めて有効であると考えられる。実際に、Fig.15に示すように地山からの湧水等で法先に水が集まりやすい状況でも、ジオテキスタイルを巻き込むことで、ドレーン材が拘束され、排水性と強度・剛性を確保することができる。また、従来のフトン籠工や腰石垣と比べて、堤体変形に対して粘り強い性質が現れるので、堤体の変形に伴う地盤材料の強度低下やゆるみが生じにくい補強構造を採ることができる。

Fig.15 ジオテキスタイルによる法先補強対策を実施した後の状況
Countermeasure for downstream toe against sliding and piping using geotextile reinforcement technology
