水路の沈下による水利用・水理機能の低下に関する実態調査 および分析

中田 達*・藤山 宗**・樽屋啓之*・田中良和*

Field Survey on the Subsidence of the Canals and Its Influence on the Water Delivery and Hydraulic Functions

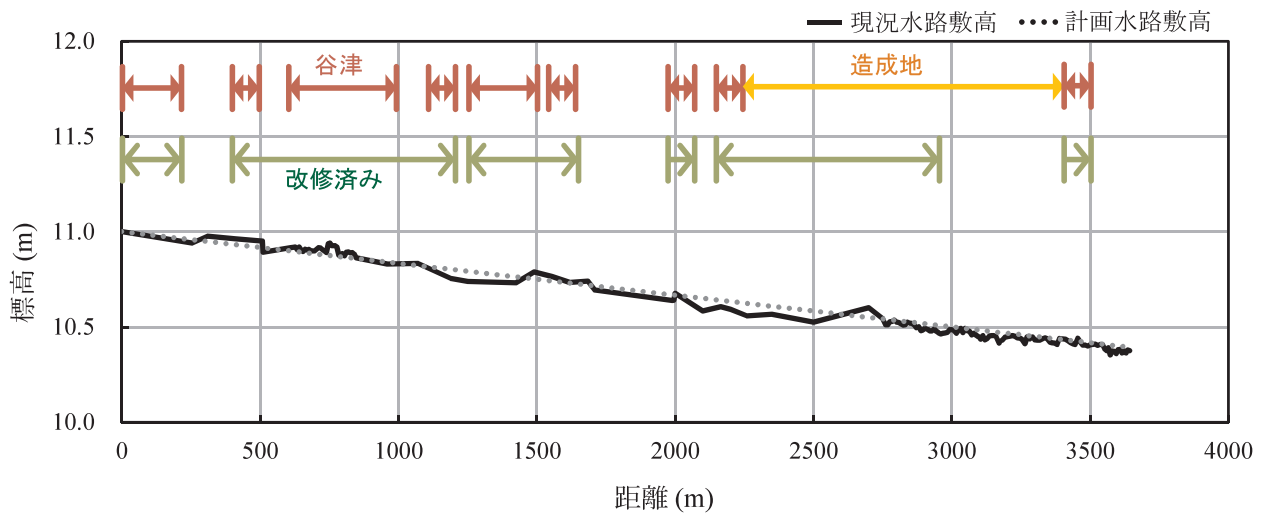
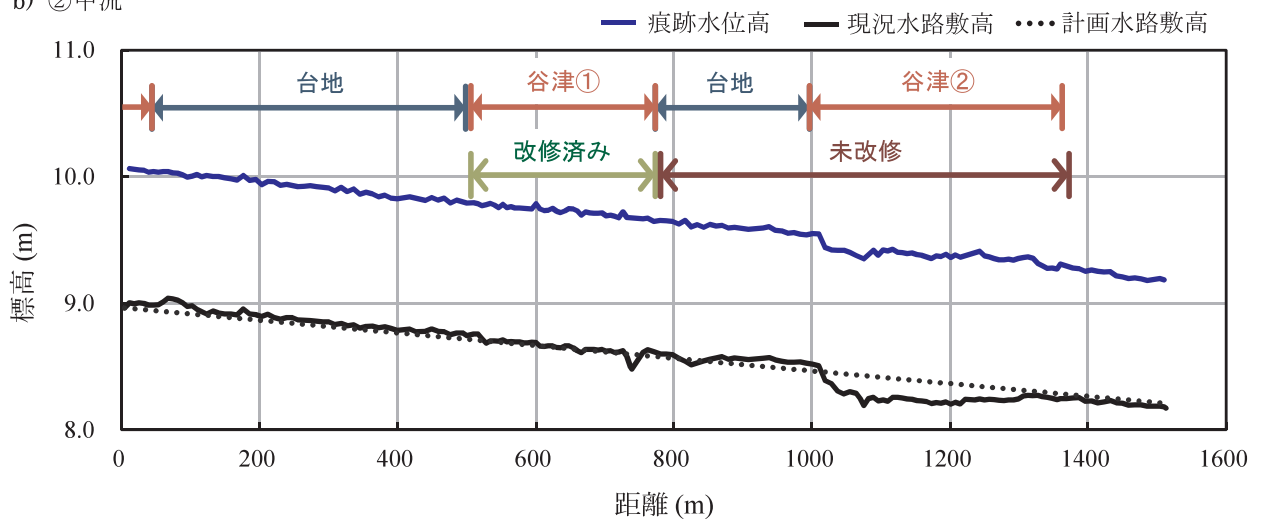
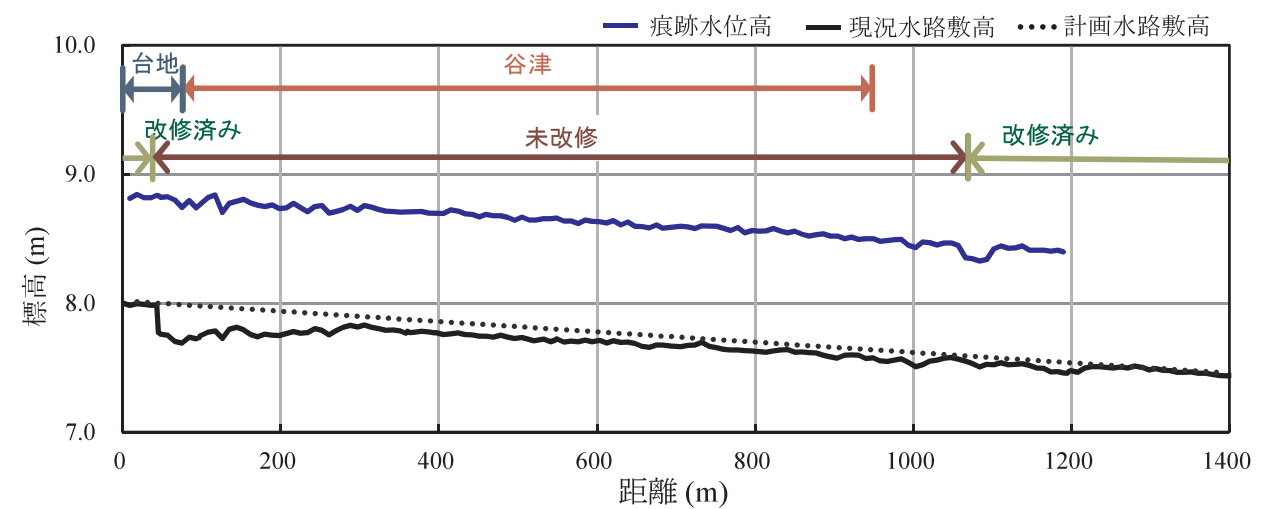
Fig.8 福岡堰地区 台通用水路の水理縦断面図

Fig.8に3区間の水路縦断面図を示す。上流区間 (Fig.8-a) では、現況では水路の改修がなされているため、谷津であっても大きな沈下は見られなかった。中流区間 (Fig.8-b) では、改修がなされた谷津①では沈下が見られないが、宅地から谷津につながる未改修の区間 (谷津②) では300 mほどの区間に渡って沈下していた。水路の計画水路敷高から推定する沈下量は20 cm程度であった。水路床の沈下に伴い、水位痕跡も水路床と同様の水位低下を起こしていたが、低下量は約9 cmと、水路床の沈下と比べ小さかった。谷津を超え水路左岸が台地に沿うようになると改修区間と未改修区間の境目が識別でき (Fig.9)、水路敷高は計画時の高さに戻り、沈下は生じていなかった。下流区間 (Fig.8-c) はそのほとんどが未改修区間にあたるが、上流・下流を沈下対策事業の改修済み水路で挟まれている。改修区間と未改修区間の境目で20 cmほどの段差が形成され、それより200 m程度は逆勾配となっていた。これより上流ではさらに大きな沈下が生じていたために改修がなされたものと推察される。下流の未改修区間におけるバレルごとの上下のずれは最大8 cm程度であった (Fig.10)。沈下区間には土砂や貝などの堆積物がたまり、粗度係数が増加することでさらなる通水性能の低下につながる事が予想され

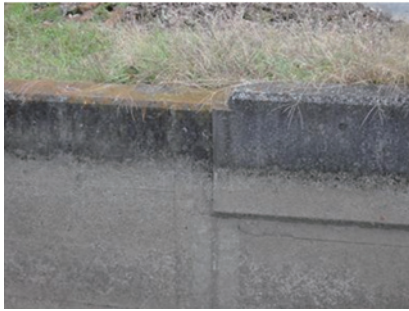
Fig.9 改修区間（左）と未改修区間（右）の境目
Border of repair section (left) and non-repair section (right)

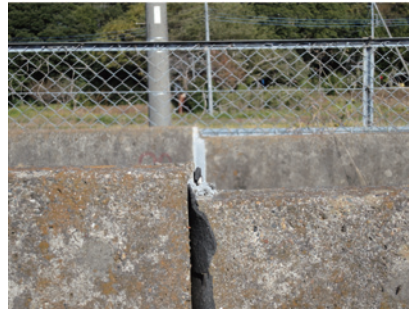
Fig.10 台通用水路 下流未改修区間のバレル間の不同沈下
Subsidence between the barrels of the downstream non-repair section

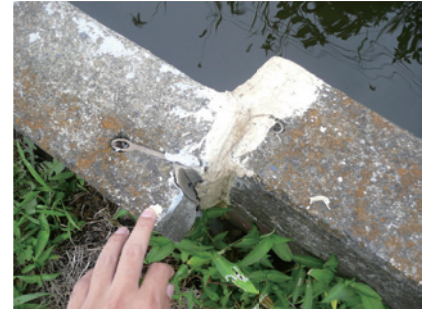
Fig.11 未改修区間のバレル間の横ずれ
Wide gap between the barrels of the non-repair section

る。また、上下の段差だけでなく横ずれも生じており (Fig.11)、目地の補修はされているものの、漏水が課題となっているとのことであった。

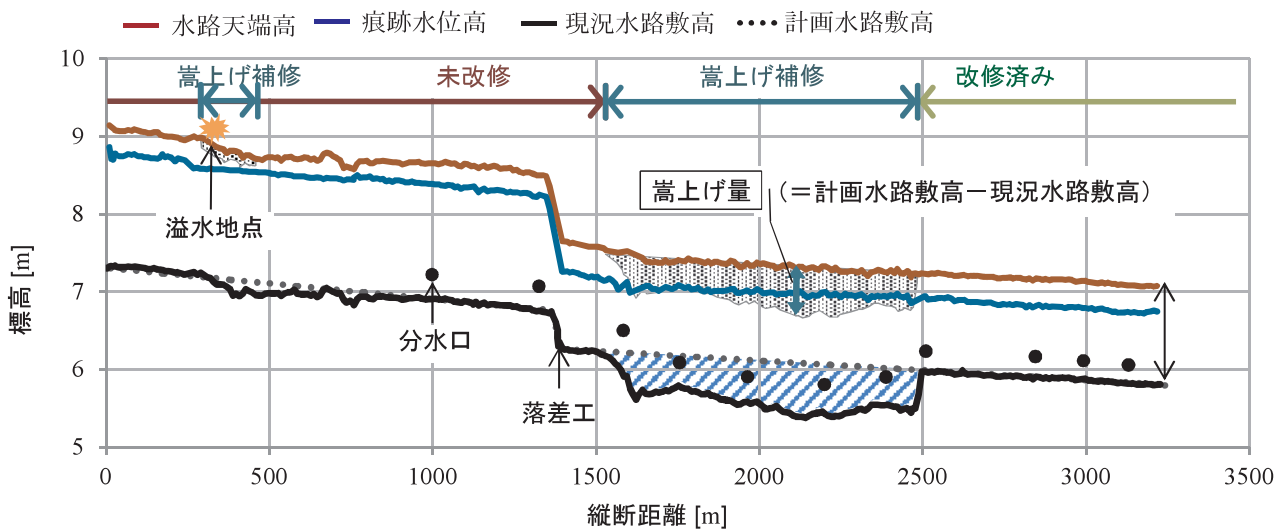
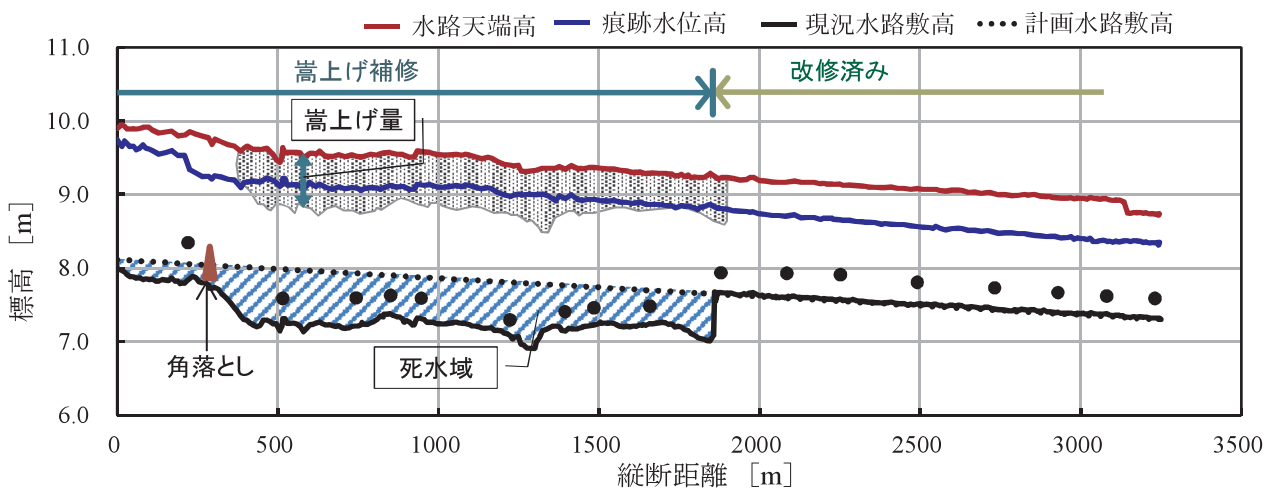
Fig.15 岡堰地区の水理縦断面図

表郷用水路（Fig.15-a）では，改修・補修状況は大きく3つに分類される。上流の分水工から落差工がある流下距離1100m付近までは未改修区間である。この区間では，流下距離100m付近の緩やかなカーブにさしかかる区間で沈下を生じており，たびたび溢水が生じた。そのため，土地改良区によって，湾曲部外側の直下流の壁面上に13cm程度の嵩上げがされていた（Fig.16）。水路痕跡から推定される余裕高は15cmほどであり，代かき期などの最大流量を流下させる際には依然として溢水の危険性がある。落差工より下流においては，水路が沈下している区間が約1kmに渡って続いている。沈下対策として水路擁壁上部にコンクリートの嵩上げを行なわれた区間である。嵩上げ高さは最大で70cmであった（Fig.17）。改修の判定基準は30cm以上の沈下であったが，判定地点の選定によって，基準以上の沈下を生じた水路においても嵩上げによる補修で対応が済まされている実態が明らかになった。下流では水路の改修がなされ，元来の計画水路敷高に戻っている。沈下区間と改修区間の接続部は距離10mほどにわたって0.5m程度の逆勾配となっていた。沈下区間の水面形は下流の改修区間の水面形と滑らかにつながっており，水路壁の嵩上げによる対策がなされなければ，約700mにもわたって溢水の危険性を有することになっていた。

裏郷用水路においても2kmにわたる嵩上げ補修区間がみられた（Fig.15-b）。計画水路敷高と現況の敷高との差は最大70cm程度であり，こちらも補修前は溢水などの問題が生じていた可能性がある。測定開始点から250m下流において沈下量が大きくなっているが，その直上流には新たに2基の角落としが連続して設けられていた（Fig.18）。これは，水路の沈下による水位の低下に対して，上流の分水に必要な所定の水位を確保するために設置された。分水位は高すぎても問題があり，溢水しない適切な余裕高が確保されていなければならないし，漏水は水路周囲の農地の湿害，排水障害や人家への影響回避，あるいは損失水量の低減のために極力回避しなければならない。嵩上げ区間では，補修前の分水ゲート操作部の高さが不足し，改修が必要とされたゲートも存在した。水路内の水位が変化すれば，沈下前と同等の水量を支線で確保するためのゲート開度が異なると考えられ，各農家が行う分水口の操作が水路の沈下に伴ってどのような変遷を経てきたかといった管理面での対策に関して，さらなる調査が望まれる。

二つの用水路ともに水位痕跡は嵩上げ区間と改修区間で滑らかにつながっており，水面形の大きな変化は見られなかった。嵩上げ区間では水路底の沈下部に死水域があると考えられる。計画水路敷高と現況の敷高の差（Fig.15斜線部）をとり，死水量を推定したところ，表

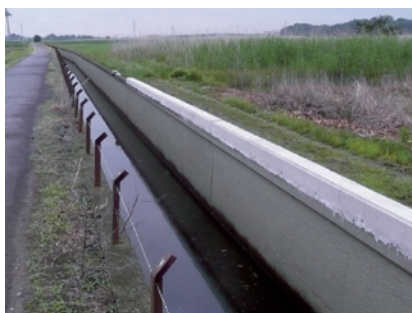
Fig.16 溢水が生じた区間の嵩上げ補修状況
The expansion of canals walls on the section
where overflow occurred

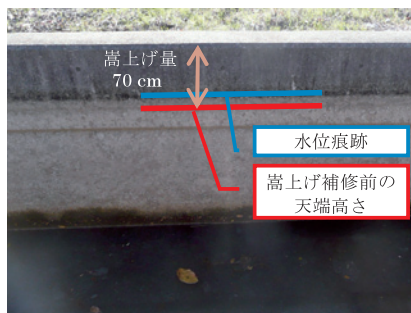
Fig.17 嵩上げ補修最大時（嵩上げ量 70cm）
の水位痕跡と補修前の天端高さの比較
Comparison between water level trace and
previous wall edge height in the maximum
expansion situation

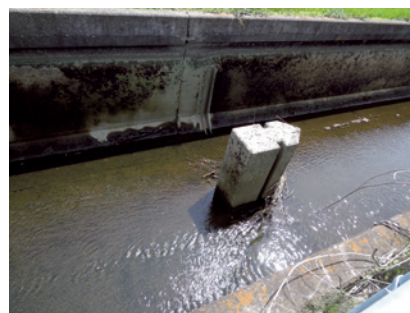
Fig.18 沈下した水路に敷設された
角落とし構造物
The intake weirs installed in subsidence canals
to keep water level

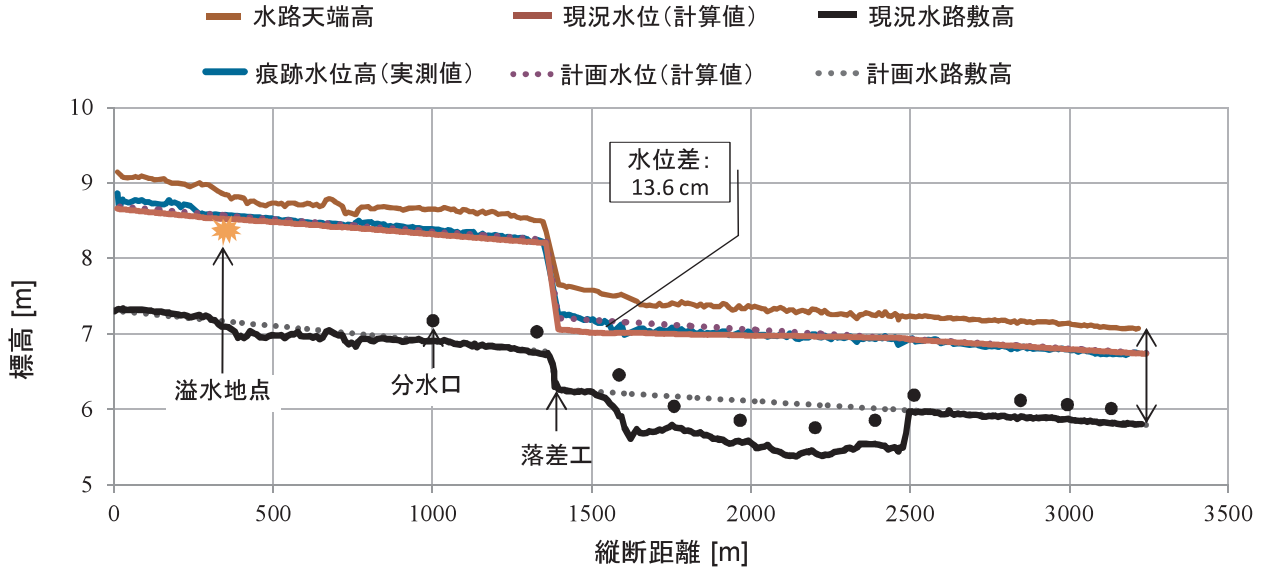
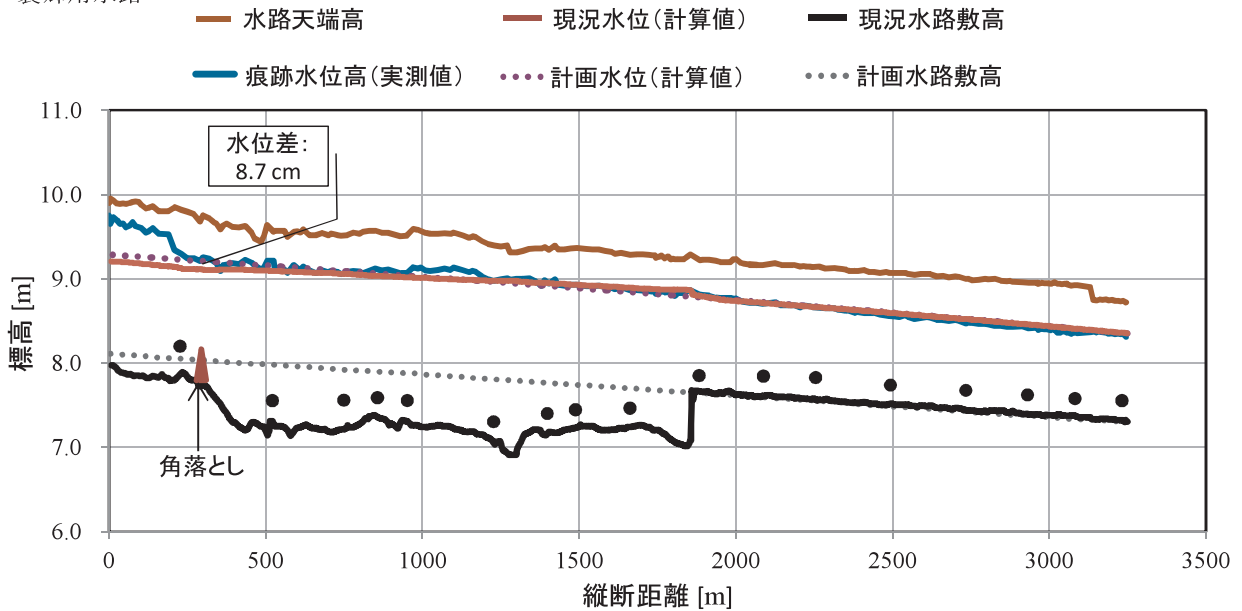
Fig.19 沈下の有無による水面形の比較

Fig.19 に水路敷高には現況の沈下した敷高と計画時敷高の 2 パターンで解析を行った結果の水面形を示す。沈下区間での現況の水面形は計画時の水面よりも低下しており、計画水位と現況水位との差は沈下区間の上流部で最大となり、表郷用水路では 13.6 cm、裏郷用水路では 8.7 cm となった。ただし、水位痕跡はむしろ計画水位の計算値とほぼ一致していた。沈下箇所底面の逆勾配や土砂等の堆積による断面の縮小などにより、通水抵抗が上昇し、単位断面あたりで輸送できる流量が減少し、水位の上昇が引き起こされたと考えられる。また、表郷用水路上流部での沈下区間での計画水位と現況水位との差は 3.6cm であった。この区間においては溢水が発生したことが確認されている。ただし、水位の上昇要因は、水路の沈下や湾曲による流速分布の偏りなどの複合的な要因が重なったものと考えられるが、今回の不等流解析からだけでは特定できなかった。
