〔農工研技報 213〕
117～143, 2012〕

平成 23 年（2011 年）東北地方太平洋沖地震による 宮城県内の頭首工および水門の被害

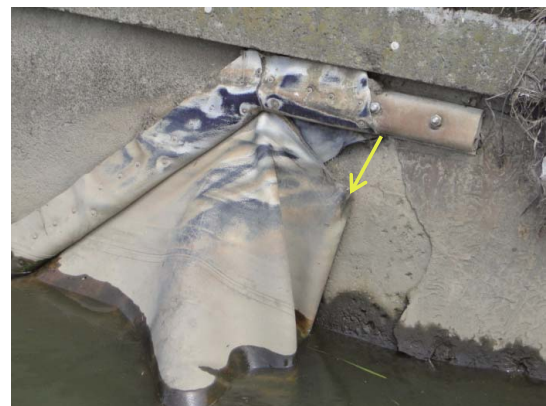
Fig. 2 ゴム堰袋体の端部の破断
Broken end of rubber tube

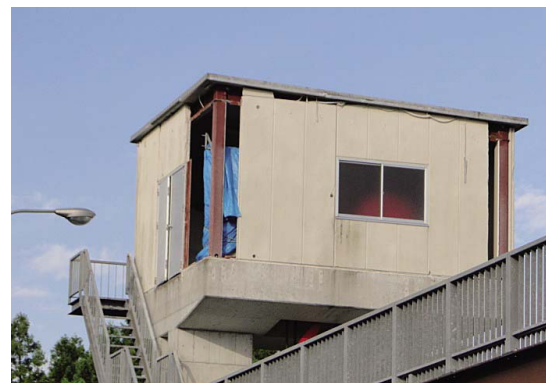
Fig. 3 外壁パネル脱落状況
Falling of external wall panels of control room

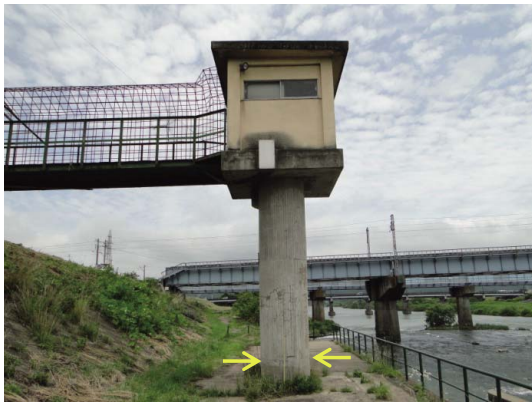
Fig. 4 操作室の柱基部にひび割れ
Crack at the base of the pillar of the control room

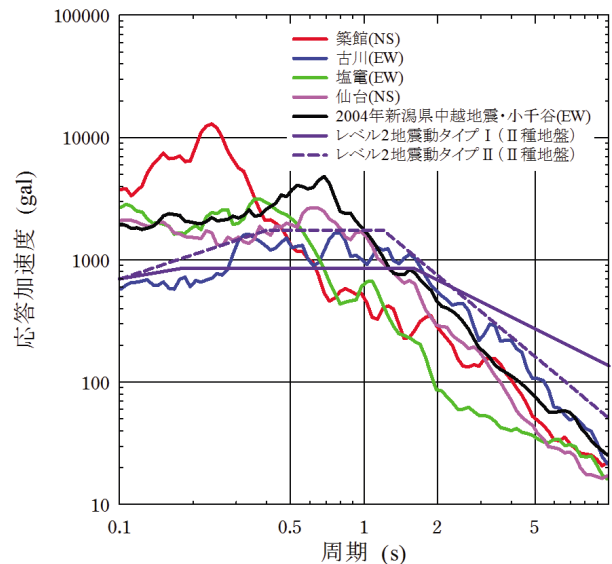
Fig. 5 K-NET 観測点の加速度応答スペクトルおよび道路橋示方書の標準加速度応答スペクトル

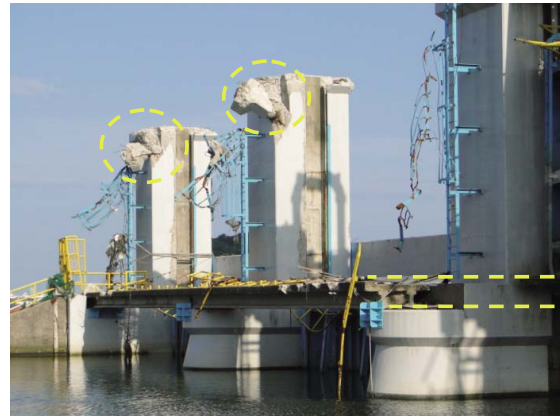
Fig. 6 上部管理橋の落橋に伴う門柱上部の損傷
Damage to the top of gatepost caused by dropped bridge

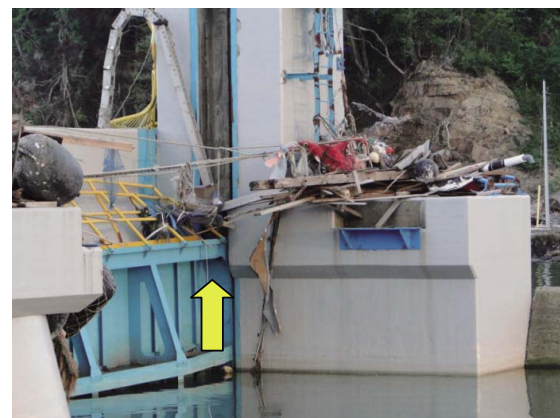
Fig. 7 ゲートの傾斜
Inclined gate

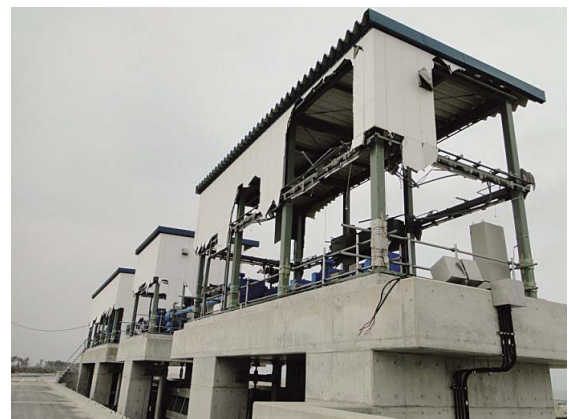
Fig. 11 機側操作室外壁の破損
Broken wall of control room

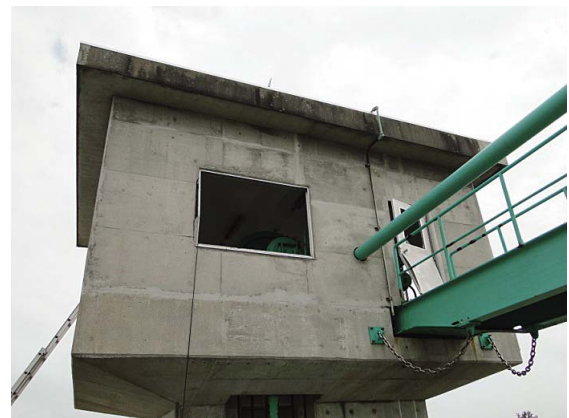
Fig. 12 機側操作室の窓およびドアの破損
Damage of the window and door of control room

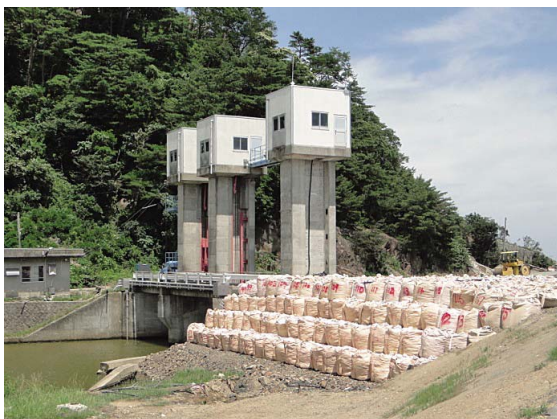
Fig. 15 右岸堤防の喪失および土嚢による復旧
Scoured and restored with sandbags at right bank

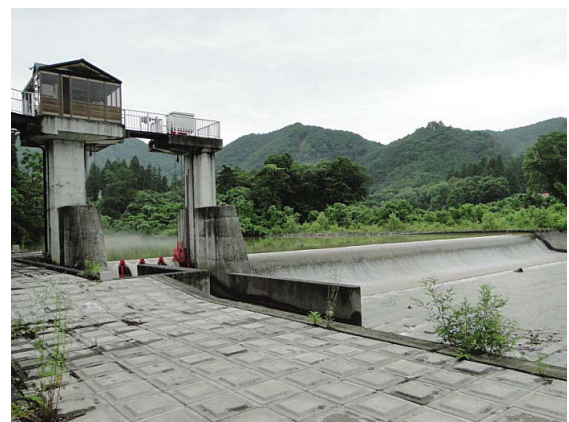
Fig. 16 全景（上田頭首工）
View of the whole structure

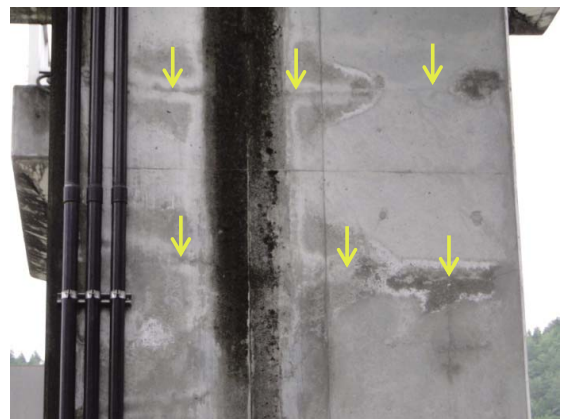
Fig. 17 門柱のひび割れ
Cracks on gatepost

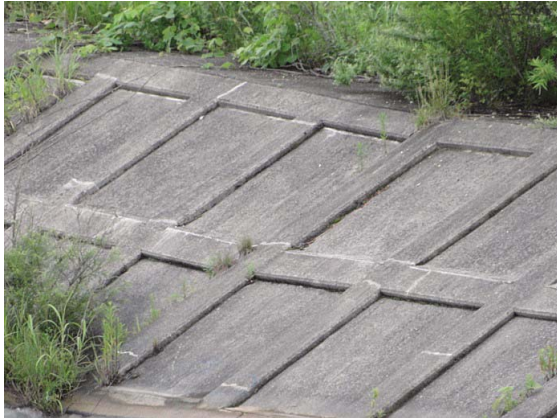
Fig. 18 左岸護岸ブロックのひび割れ
Cracks on left bank protection block

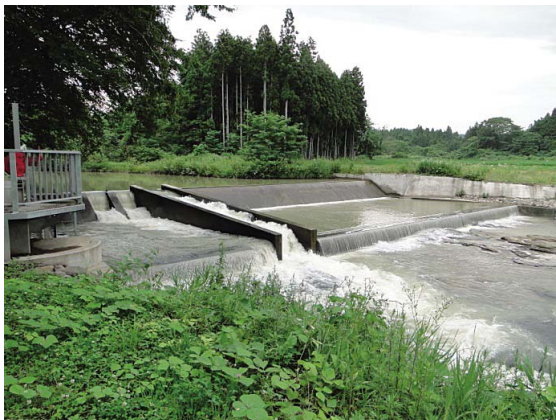
Fig. 19 全景 (岩淵頭首工)
View of the whole structure

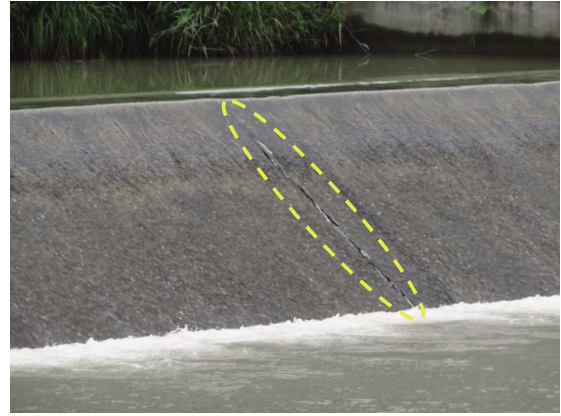
Fig. 20 目地漏水部と推定される箇所
Estimated point of the joint leakage

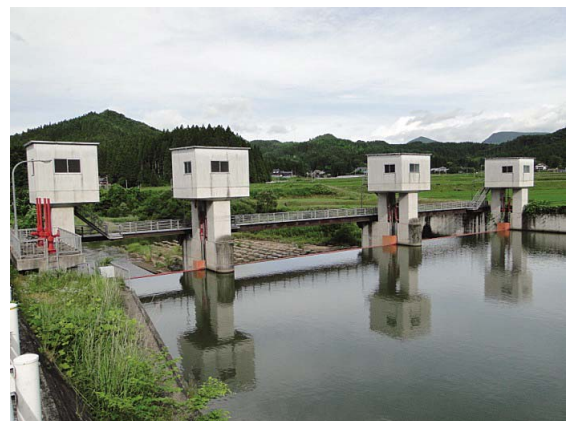
Fig. 21 全景 (一の堰頭首工)
View of the whole structure

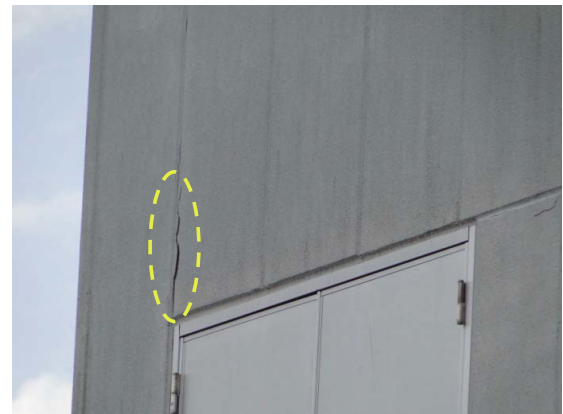
Fig. 22 操作室外壁パネルのひび割れ
Crack on external wall panel of control room

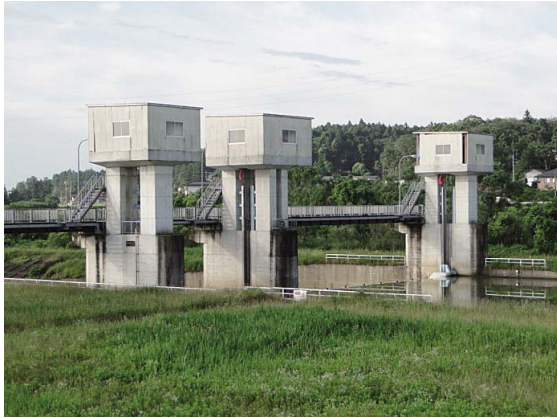
Fig. 23 全景（板倉頭首工）
View of the whole structure

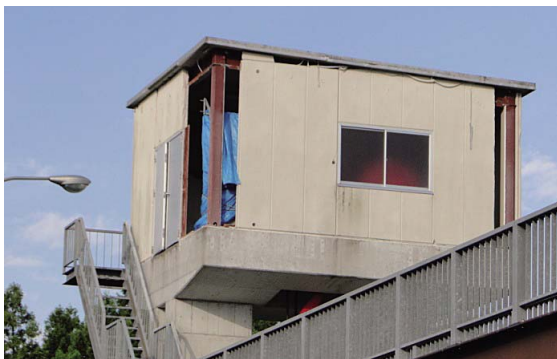
Fig. 24 操作室の外壁パネル脱落状況
Falling of external wall panels of control room

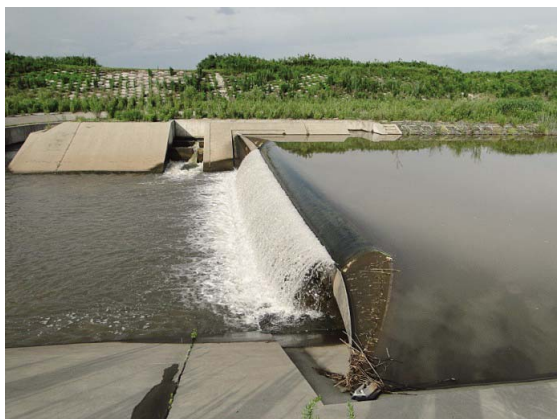
Fig. 25 全景（熊川頭首工）
View of the whole structure

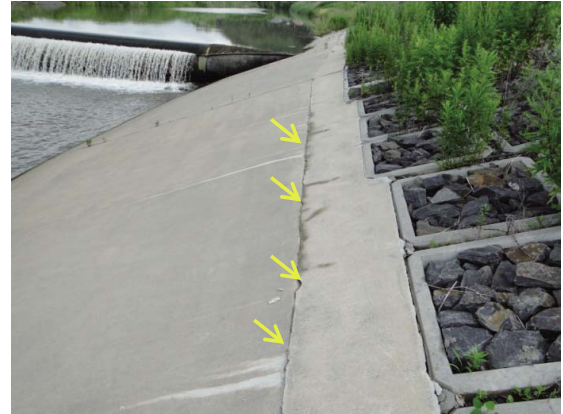
Fig. 26 コンクリート打ち継ぎ目のひび割れ
Cracks of concrete joint

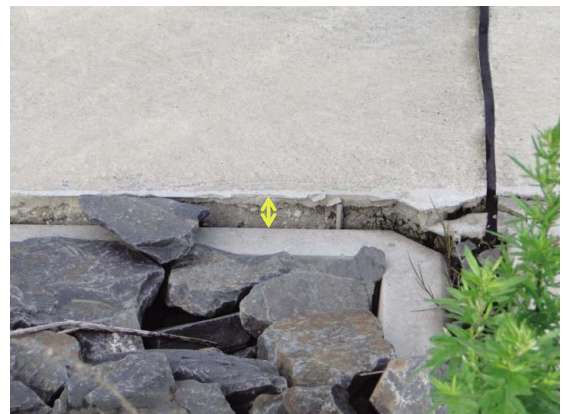
Fig. 27 コンクリートとブロックとの段差景
Difference in level between the concrete and the block

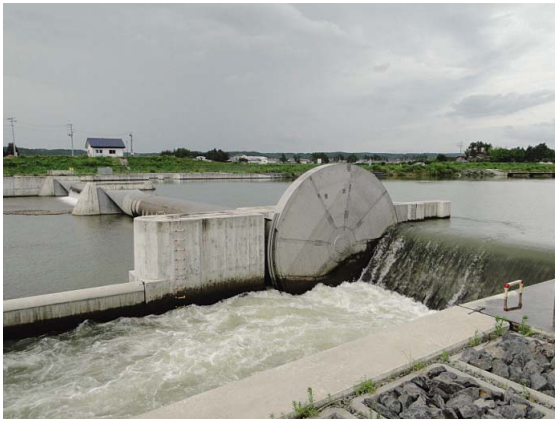
Fig. 28 全景 (秋山頭首工)
View of the whole structure

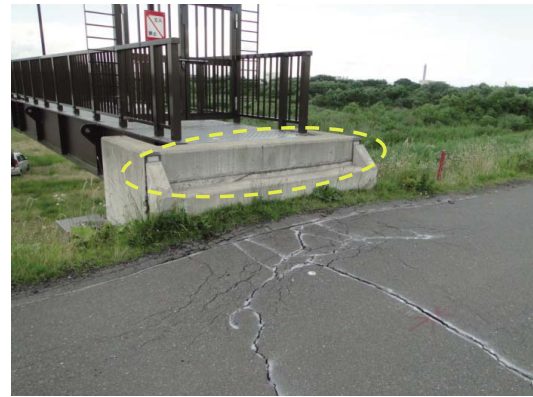
Fig. 31 堤防の沈下による管理橋取り付け部の段差
Difference in level at the junction with maintenance bridge
caused by bank subsidence

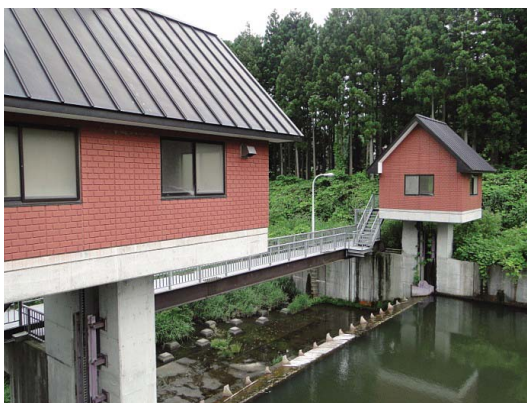
Fig. 29 全景 (川台頭首工)
View of the whole structure

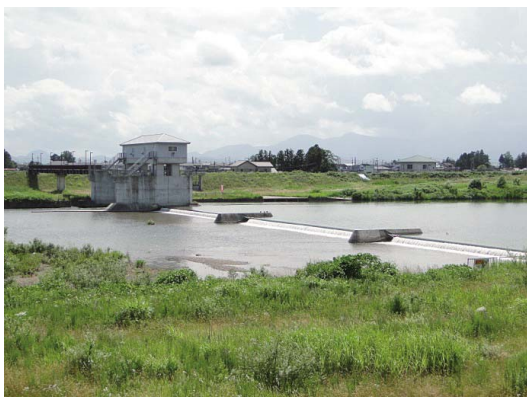
Fig. 30 全景 (清水川頭首工)
View of the whole structure

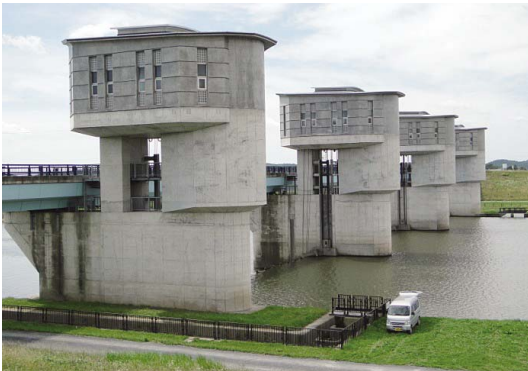
Fig. 35 全景 (鳴瀬川下流頭首工)
View of the whole structure

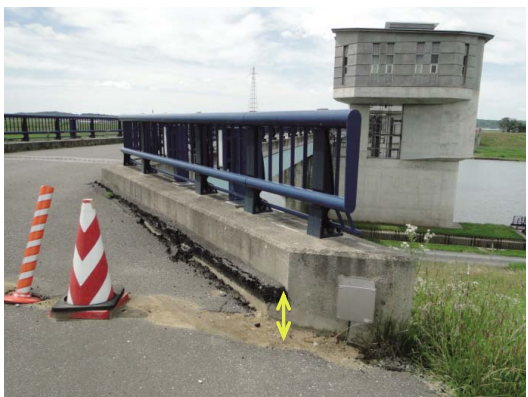
Fig. 36 堤防の沈下による段差
Difference in level at the junction with maintenance bridge caused by bank subsidence

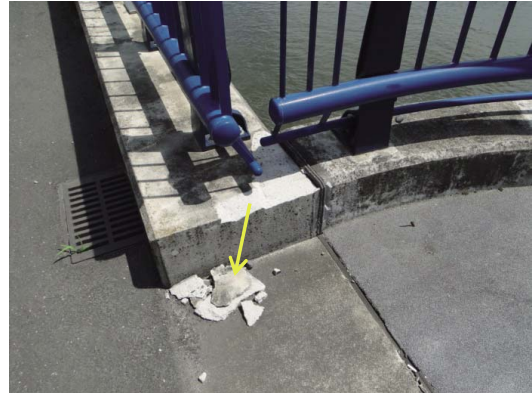
Fig. 37 管理橋のコンクリートの剥落
Dropped concrete from maintenance bridge

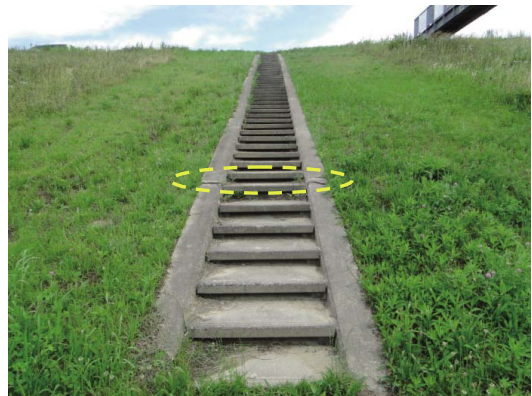
Fig. 38 堤防のコンクリート階段が折損
Breakage of concrete stairs on the bank

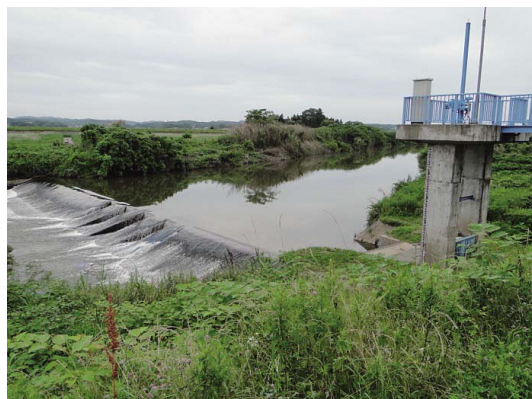
Fig. 39 全景 (行井堂堰)
View of the whole structure

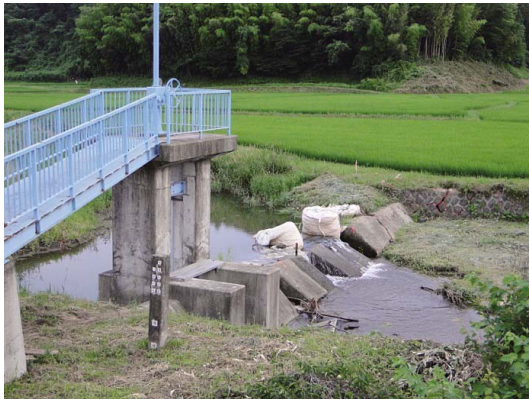
Fig. 46 全景（十字堰）
View of the whole structure

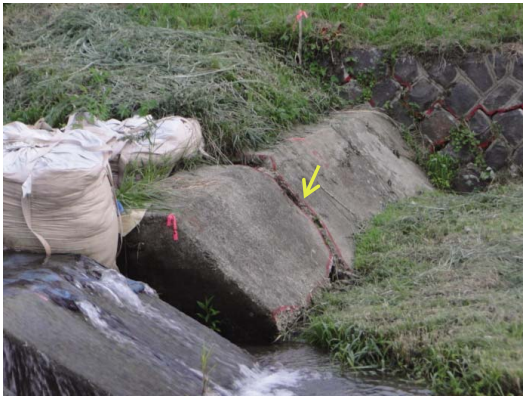
Fig. 47 固定部の破損
Cracked concrete

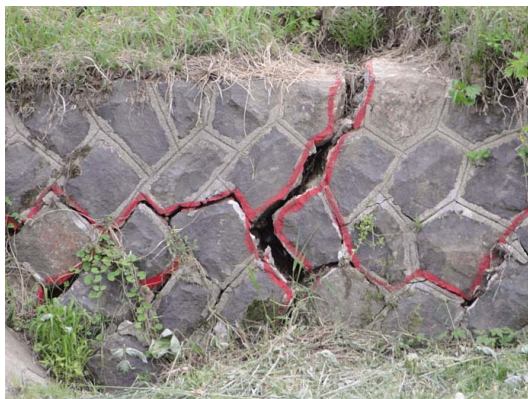
Fig. 48 護岸積み石の開き
Cracked bank protection stones

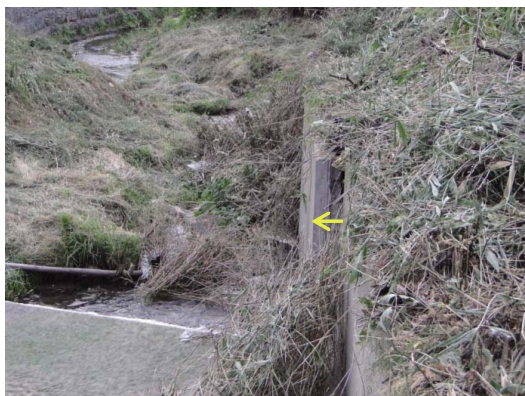
Fig. 49 下流右岸擁壁の押し出し
Lateral displacement of retaining wall

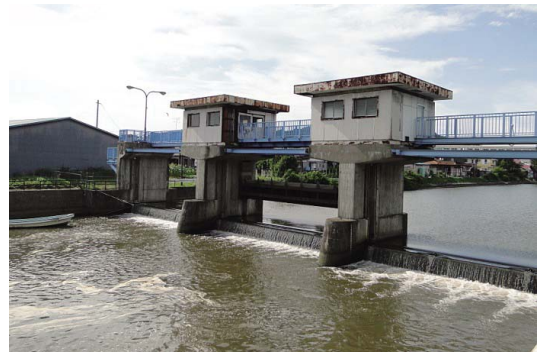
Fig. 50 全景（高城揚水機場）
View of the whole structure

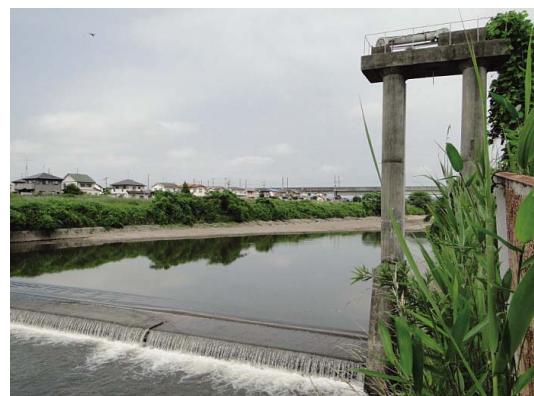
Fig. 52 全景（中野堰）
View of the whole structure

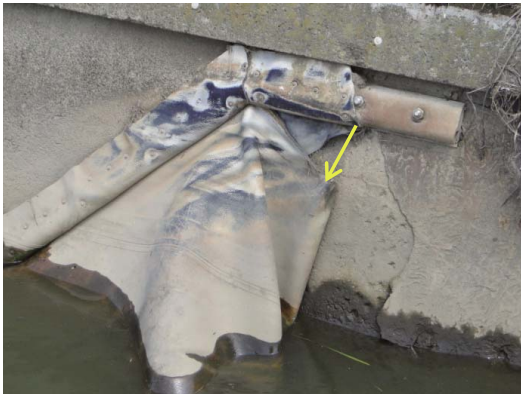
Fig. 54 ゴム堰袋体の端部の破断
Falling of external wall panels of control room

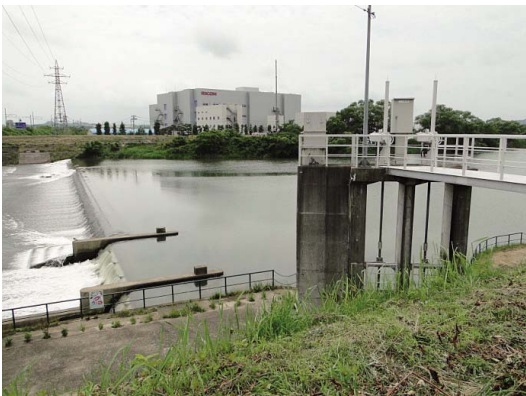
Fig. 55 全景 (稲荷山堰)
View of the whole structure

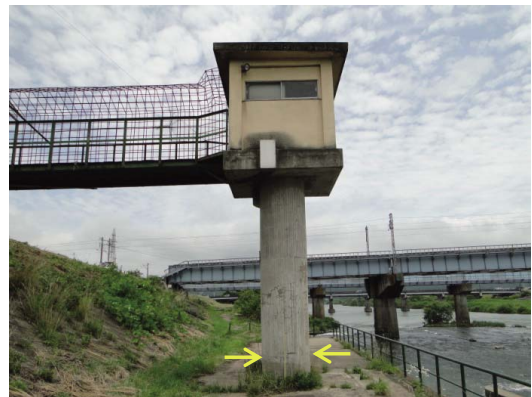
Fig. 56 操作室の柱基部にひび割れ
Crack at the base of the pillar of the control room

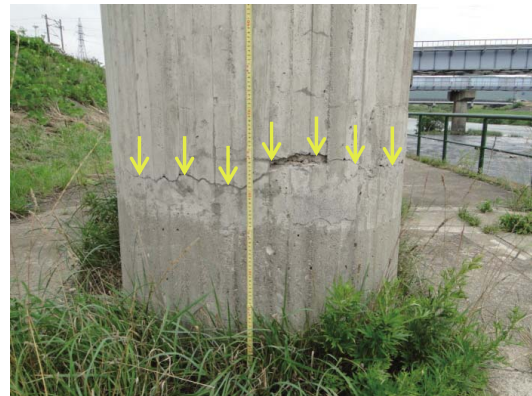
Fig. 57 柱を周回するひび割れ
Cracks around the pillar

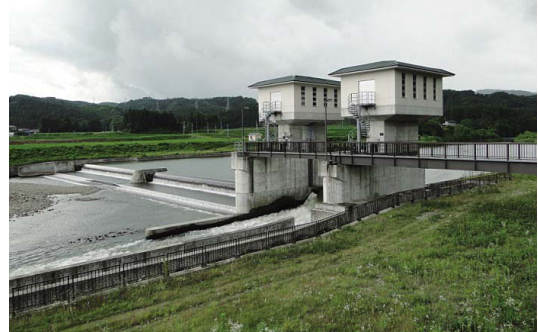
Fig. 61 全景（ニツ石頭首工）
View of the whole structure

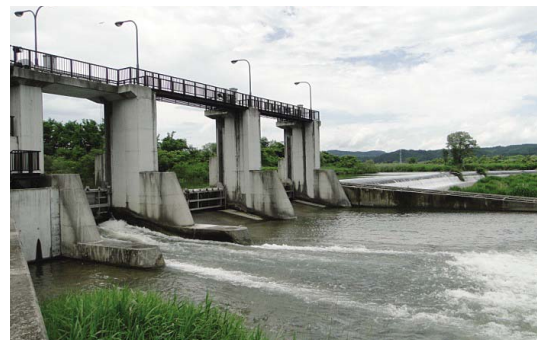
Fig. 62 全景（大堰頭首工）
View of the whole structure

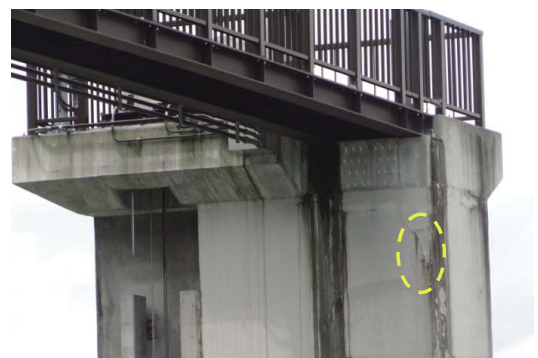
Fig. 63 表面被覆工の上に浸み出した錆汁
Rust fluid out of surface coating

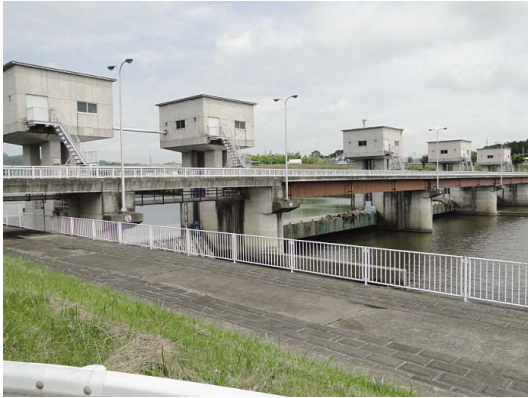
Fig. 69 全景（名取川頭首工）
View of the whole structure

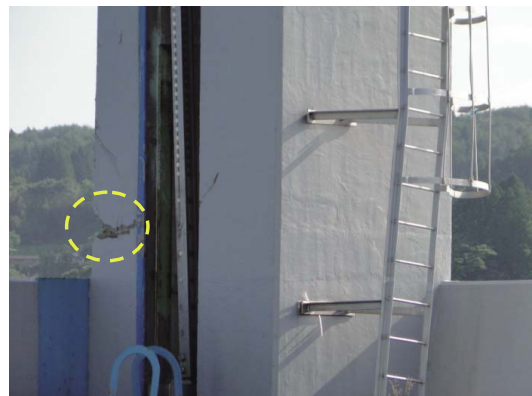
Fig. 73 漂流物の衝突によると考えられる損傷
Damage due to collision with flottage

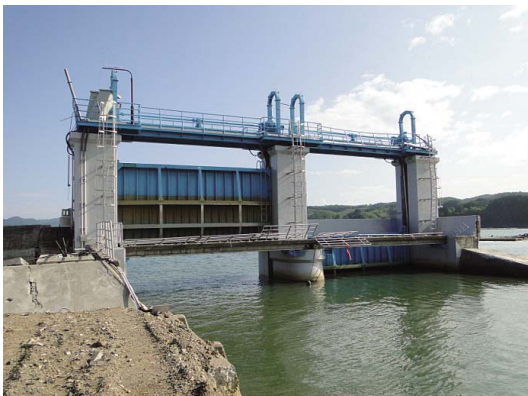
Fig. 71 全景（新井田川防潮水門）
View of the whole structure

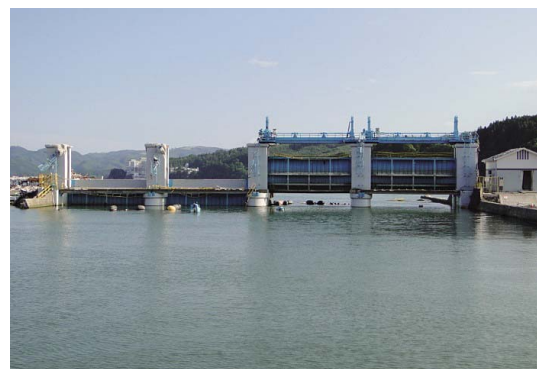
Fig. 74 全景（八幡川防潮水門）
View of the whole structure

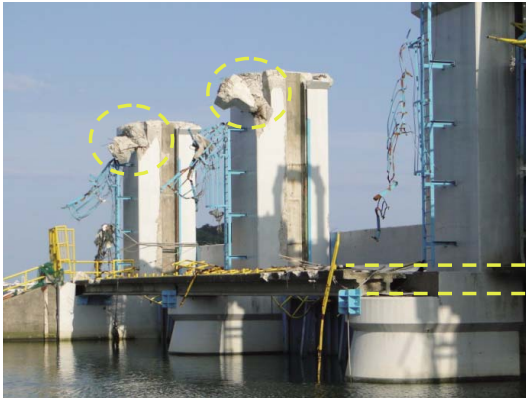
Fig. 75 上部管理橋の落橋に伴う門柱上部の損傷
Damage to the top of gatepost caused by dropped bridge

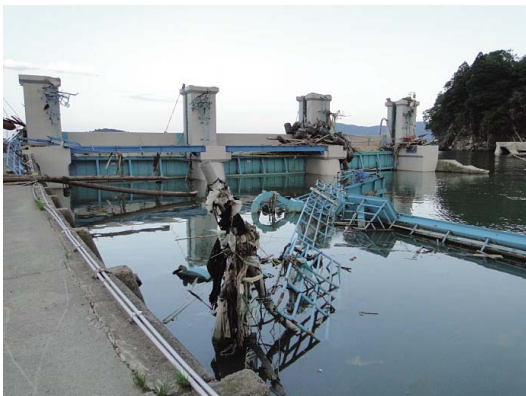
Fig. 76 全景 (水尻川防潮水門,
海中には落橋した上部管理橋)
View of the whole structure

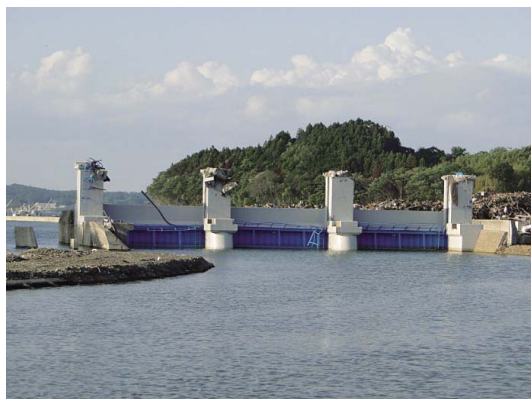
Fig. 82 全景 (水戸辺川防潮水門)
View of the whole structure

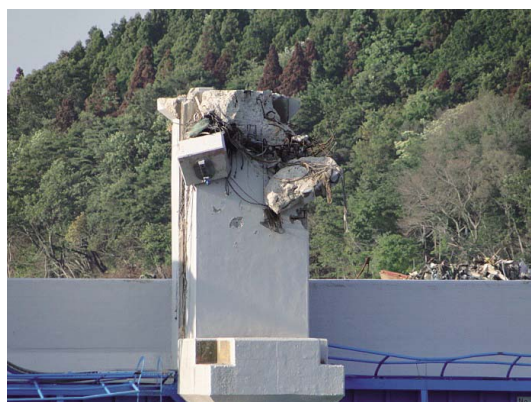
Fig. 83 門柱上部の損傷
Damage to the top of the gatepost

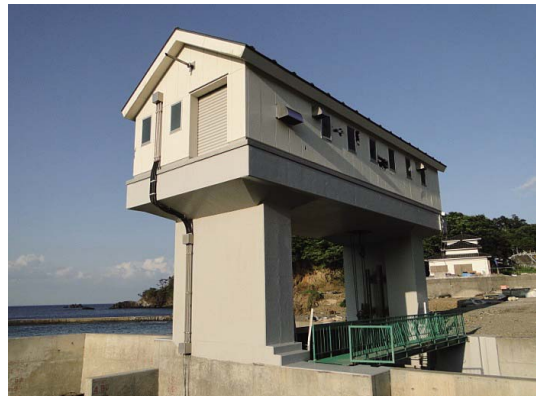
Fig. 84 全景 (長清水川防潮水門)
View of the whole structure

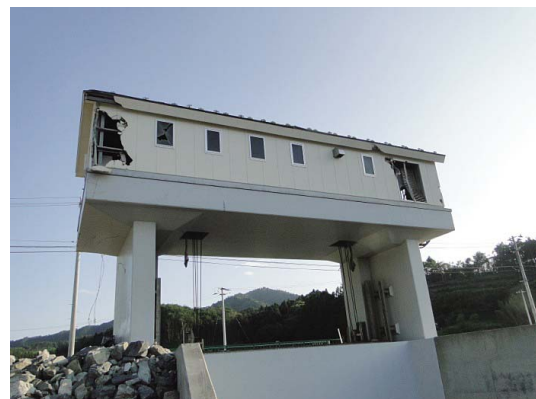
Fig. 85 操作室外壁の破損
Damage of external wall of control room

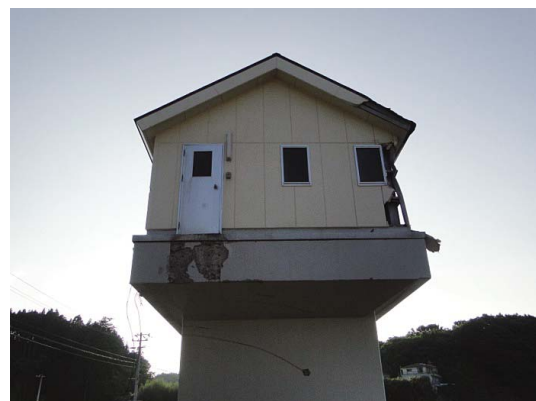
Fig. 86 操作室の取り付け階段の喪失
Loss of mounting stairs toward the control room

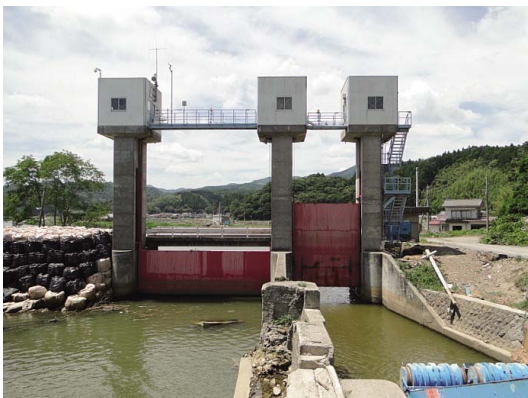
Fig. 89 全景 (月浜第2水門)
View of the whole structure

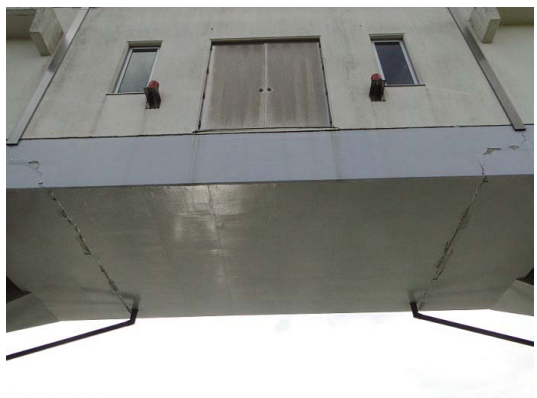
Fig. 92 中央径間の操作台下部の両側にひび割れ
Cracks on both sides under the operation unit of the center span

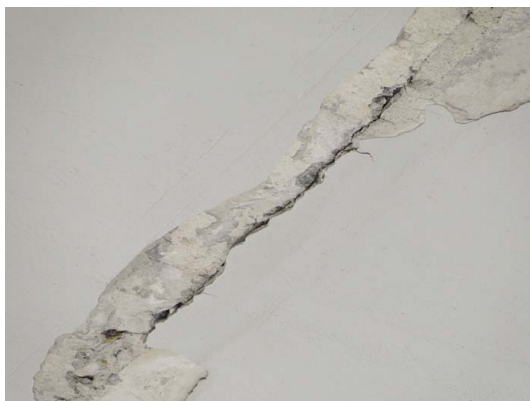
Fig. 93 ひび割れの拡大
Macrograph of the crack

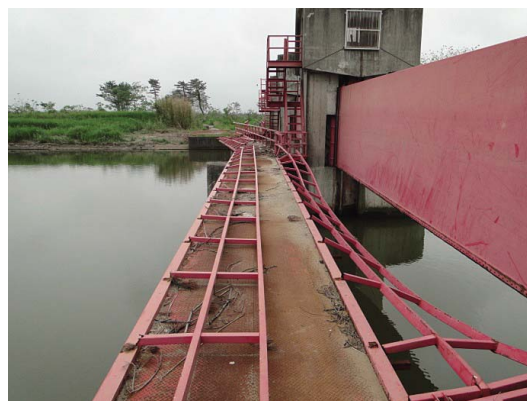
Fig. 96 管理橋の桁ずれおよび欄干の折損
Laterally displaced maintenance bridge girder and broken balustrade

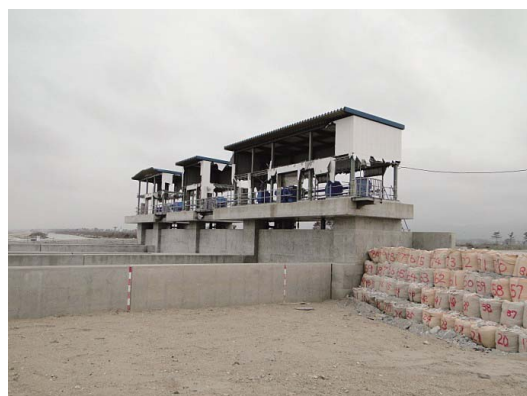
Fig. 98 操作室外壁の破損 (海側)
Broken wall of machine room

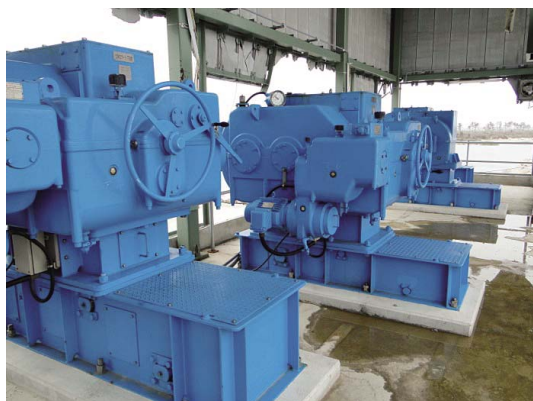
Fig. 99 開閉装置の状態
Gate opening and closing apparatus

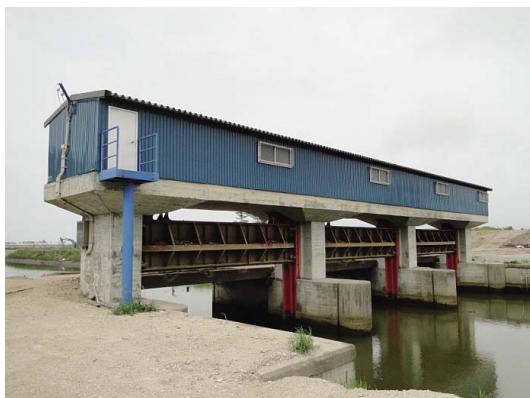
Fig. 100 全景 (高瀬川防潮樋門)
View of the whole structure

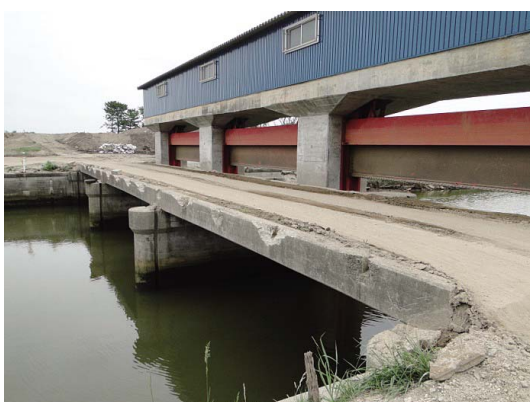
Fig. 101 管理橋欄干の破損
Damage of balustrade of maintenance bridge

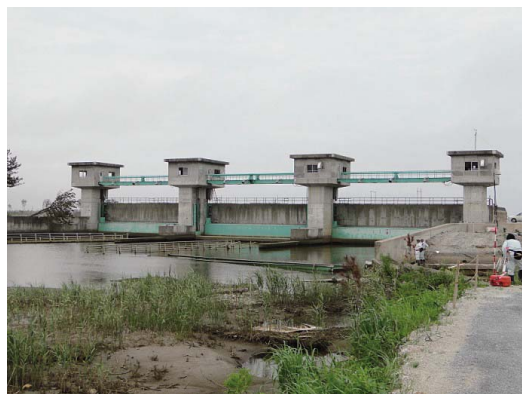
Fig. 102 全景 (坂元水門)
View of the whole structure

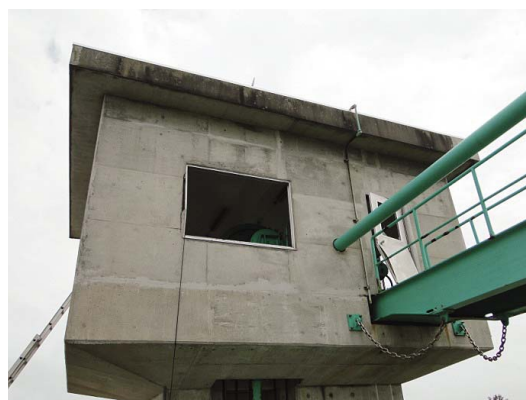
Fig. 103 操作室のドアおよび窓の破損
Damage of the window and door of control room

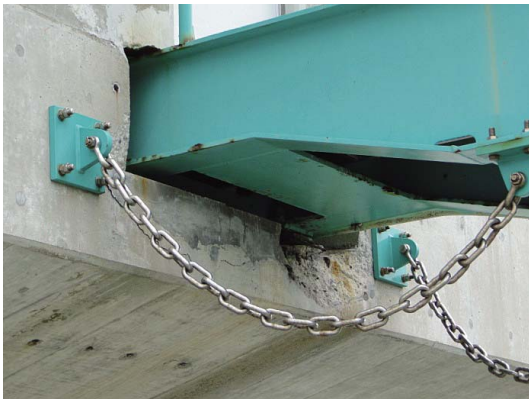
Fig. 104 上部管理橋の支承付近でコンクリート剥落
Damage of concrete near the bearing support of upper maintenance bridge

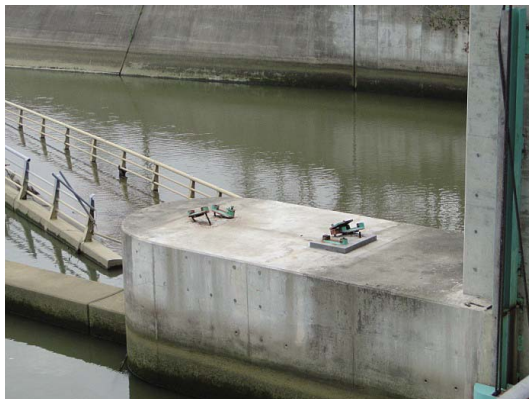
Fig. 105 陸側へ落橋した下部管理橋
Dropped lower maintenance bridge toward land direction
