〔農工研技報 213〕
145～173, 2012〕

平成 23 年（2011 年）東北地方太平洋沖地震による 利根川下流沿岸域の用排水路等の被害と特徴

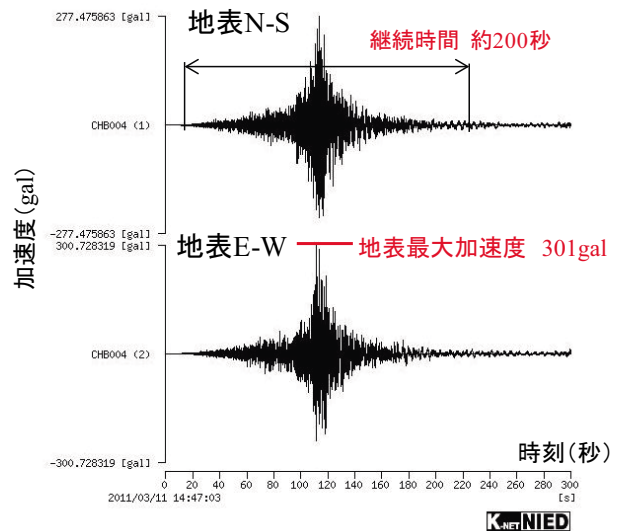
Fig. 3 強震計の加速度波形記録 K-NET 佐原（CHB004）
Observed accelerations at K-NET SAWARA Station (CHB004)

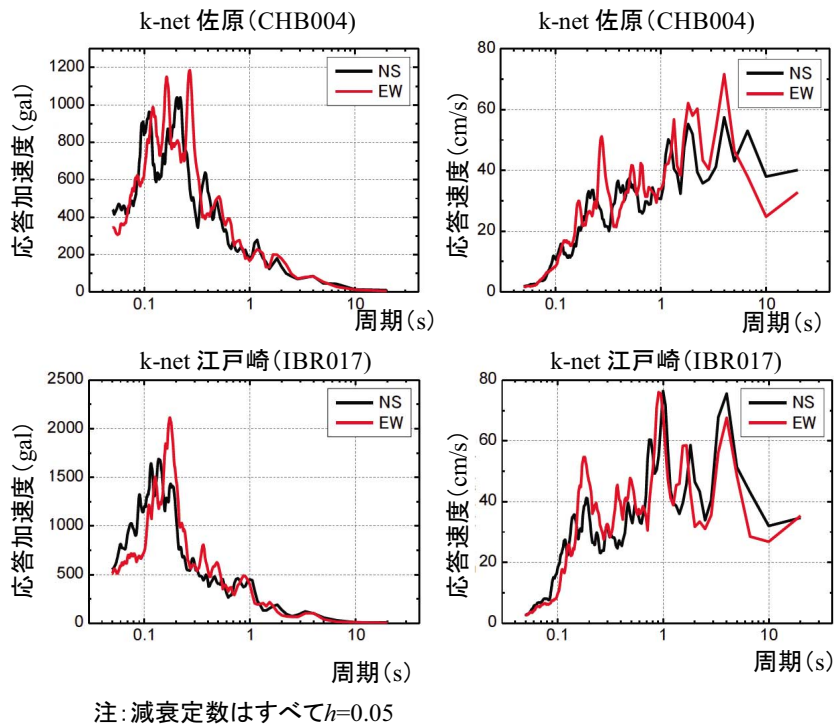
Fig. 4 K-NET 佐原，江戸崎観測点の加速度および速度応答スペクトル（中央大学國生研究室報告書に加筆）
Acceleration response spectrum and velocity response spectrum at K-NET SAWARA, EDOSAKI
(Improving data of the report by Geotechnical Engineering, Laboratory, Chuo University)

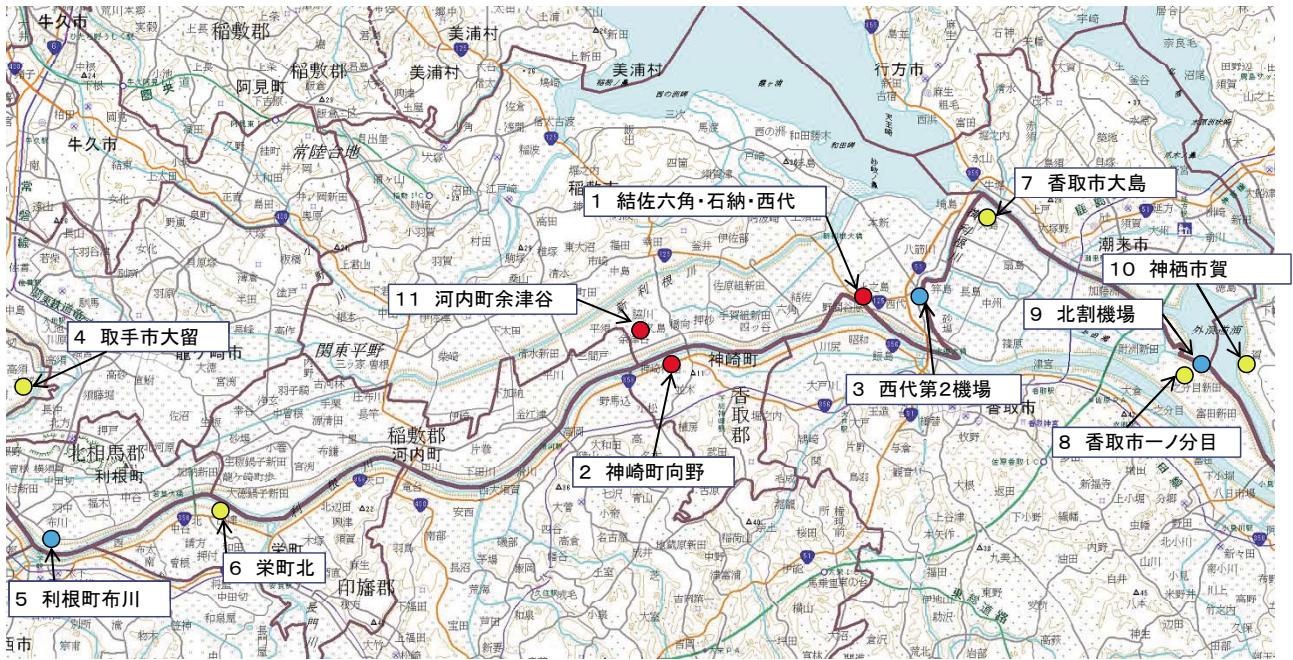
Fig. 6 調査地点
Locations of surveyed sites

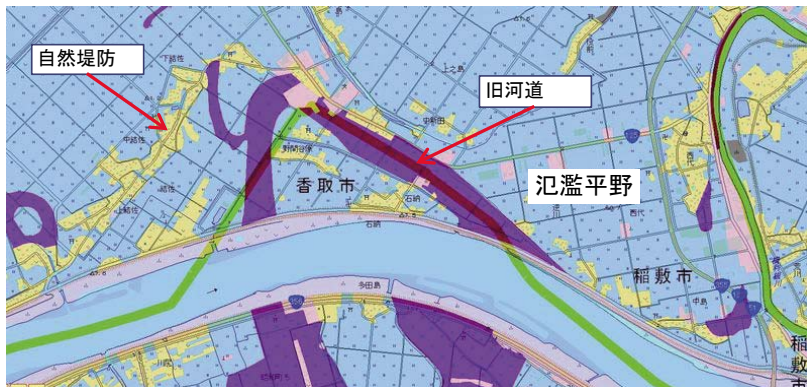
Fig. 9 土地条件図
 Land condition map

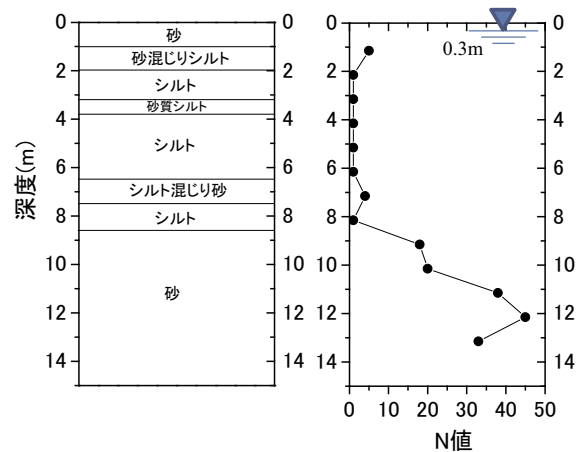
Fig. 10 西代地区の地質構造
 Geological column at Nishisiro area

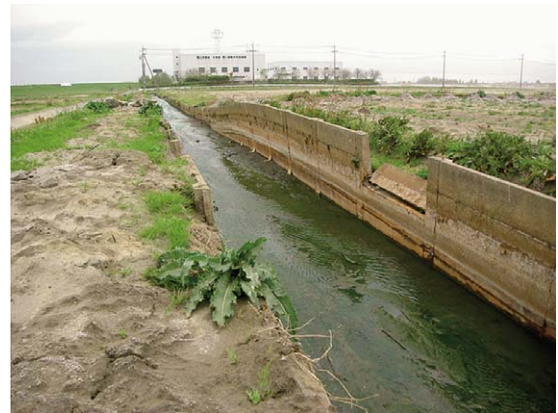
Fig. 19 排水路の浮上、傾き (地点番号 10)
Uplifted or inclined drainage (No.10)

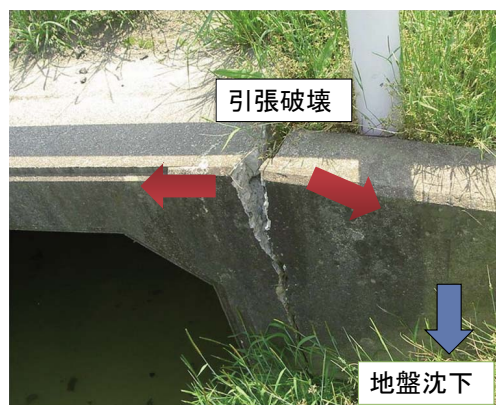
Fig. 22 本体とウイング接合部での引張破壊（地点番号 11）
Tensile failure of the joint between the main culvert and the wing wall (No.11)

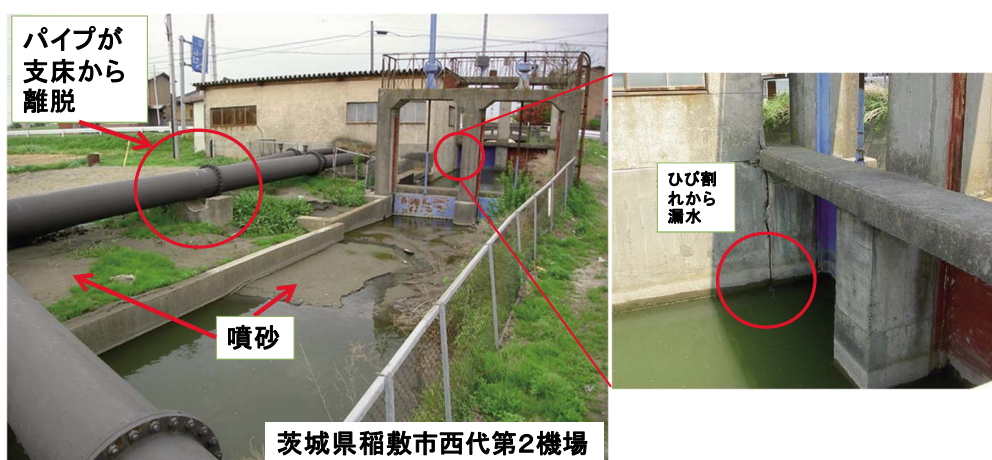
Fig. 23 西代第 2 機場の被害状況（地点番号 15）
Damages of the second drainage pumping station in Nishishiro (NO.15)

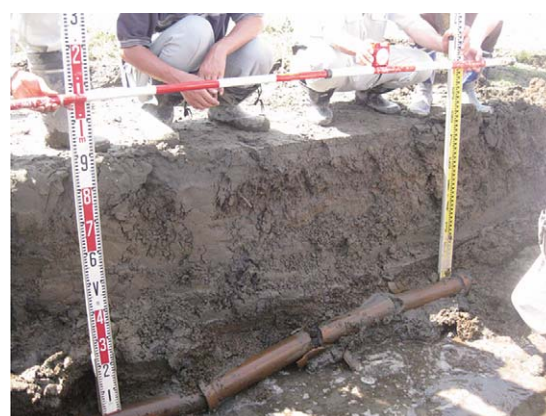
Fig. 24 陶製暗渠管の不陸と継手での損傷
Unevenness and damages of joints of unglazed drain pipes

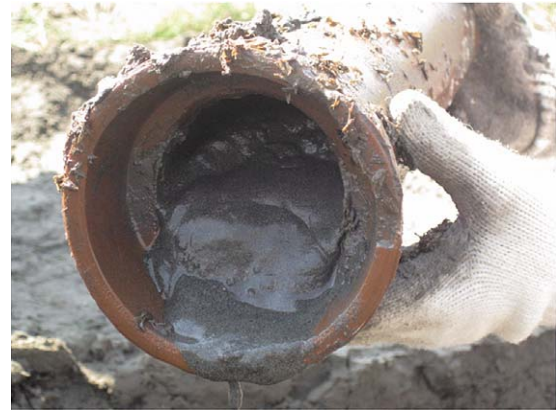
Fig. 25 暗渠管への噴砂の流入
Inflow of liquefied sands into an unglazed drain pipe

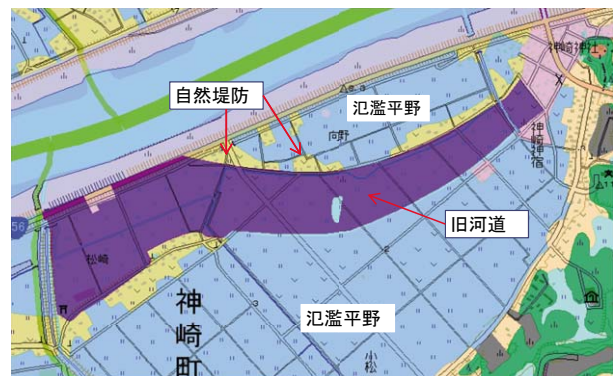
Fig. 30 土地条件図
Land condition map

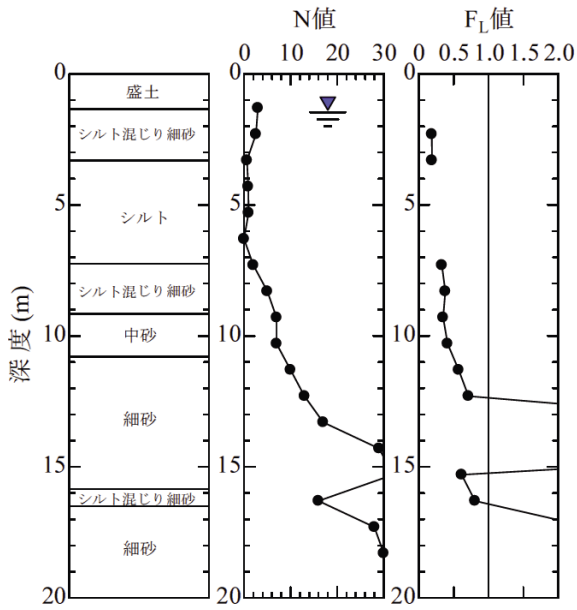
Fig. 31 神崎町向野の地質構造と F_L 値 (山田, 2011)
Geological column and F_L Value at Kono (Yamada, 2011)

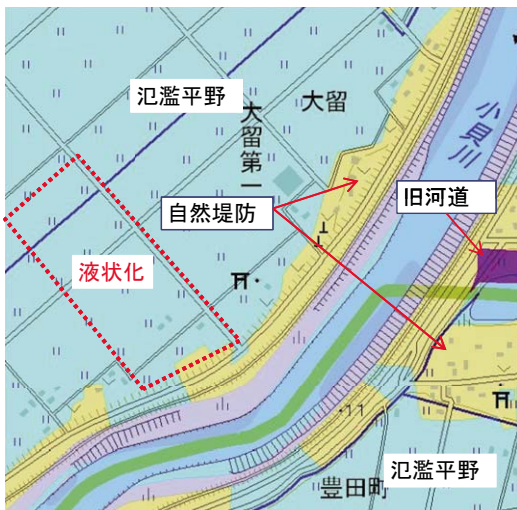
Fig. 42 土地条件図
Land condition map

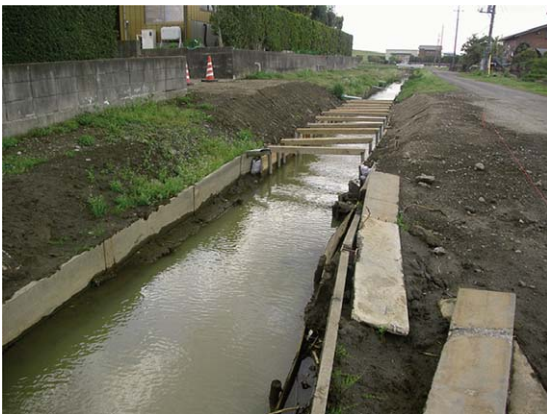
Fig. 46 木製切梁による排水路の応急復旧状況
Restoration of damaged drainages with wooden support struts

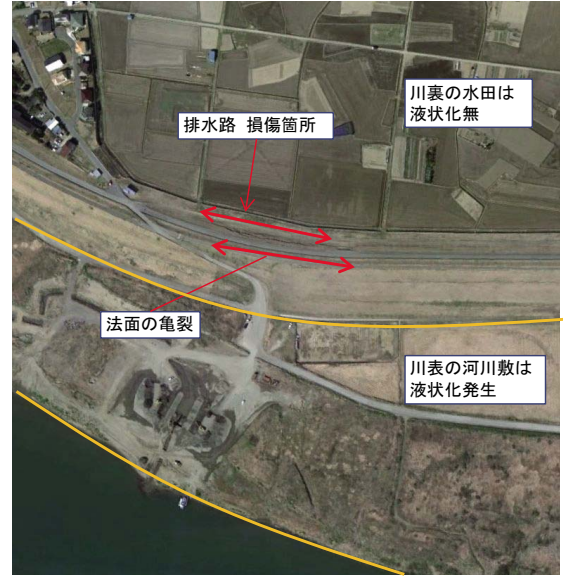
Fig. 47 調査地点
Surveyed sites

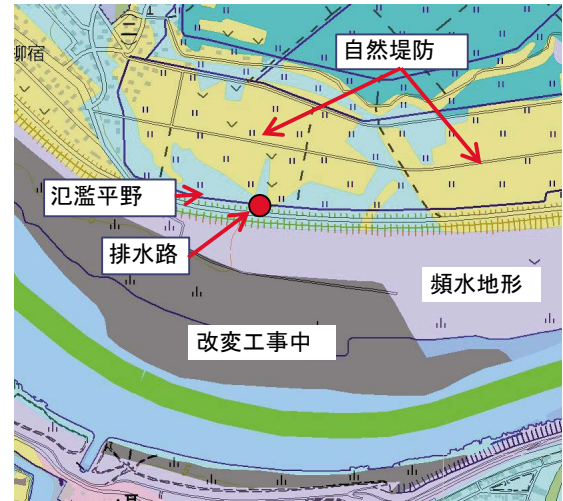
Fig. 48 土地条件図
Land condition map

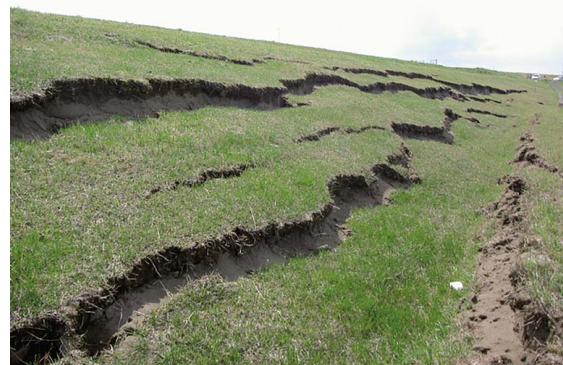
Fig. 49 堤防法面の亀裂 (川裏)
Cracks on the slope of the bank (on the side of the landward)

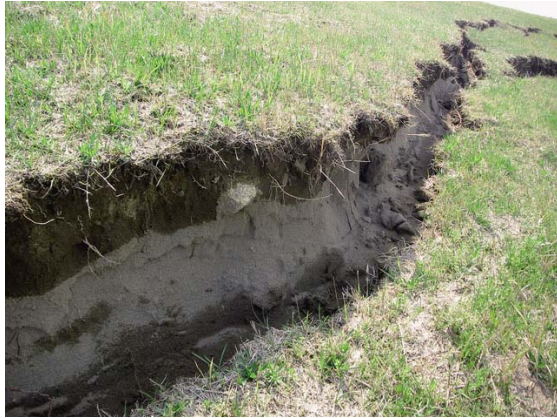
Fig. 50 亀裂から観察された堤体材料 (川裏)
Cracks with a step and bank materials (on the side of the landward)

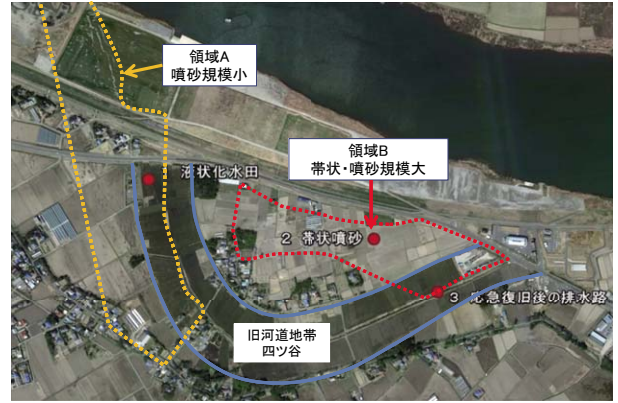
Fig. 53 調査地点と液状化発生推定範囲
Surveyed sites and estimated areas of liquefaction

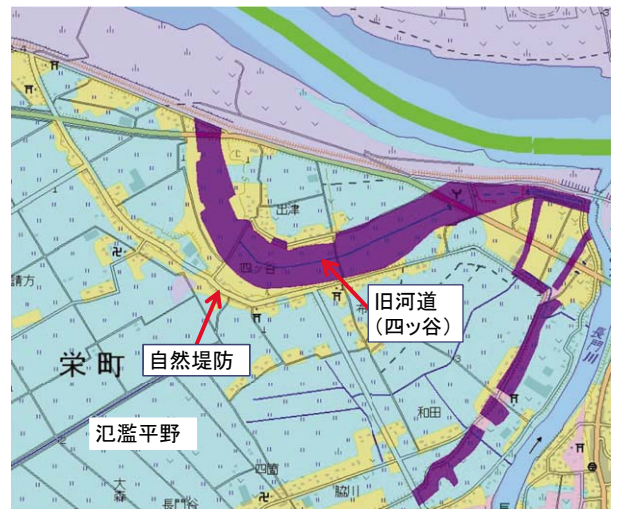
Fig. 54 土地条件図
Land condition map

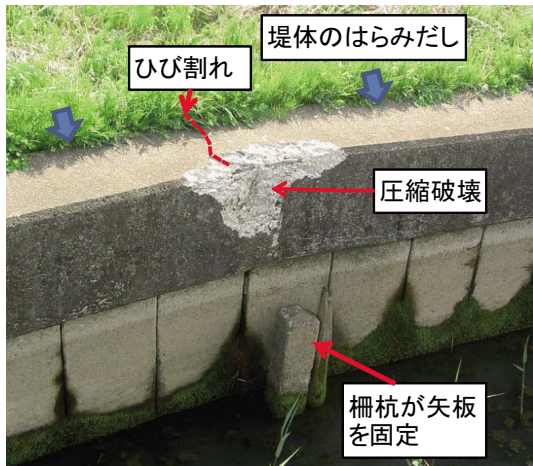
Fig. 52 笠コンクリートの損傷
Cracks of the concrete cap

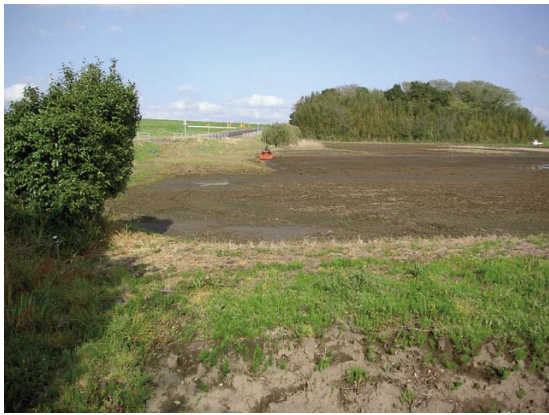
Fig. 55 液状化水田と代かきの状況（地点番号 1）
View of a soil puddling of a liquefied paddy (No.1)

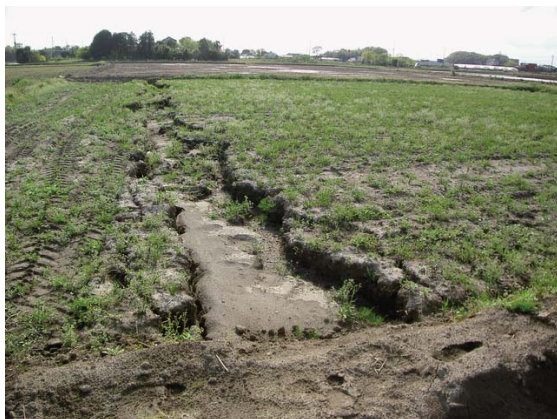
Fig. 57 水田に発生した帯状の噴砂（地点番号 2）
Strip zones of liquefied sand on a paddy (No.2)

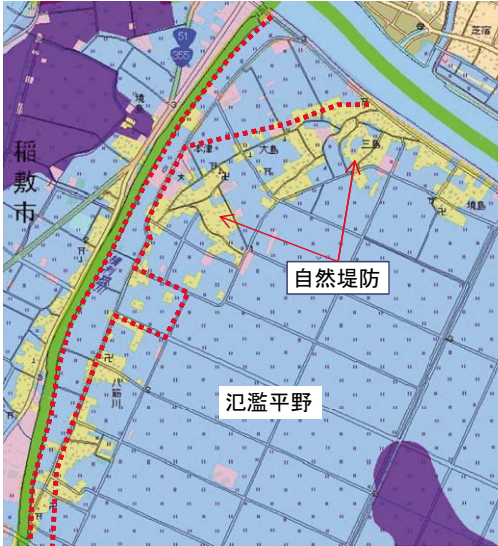
Fig. 60 土地条件図
Land condition map

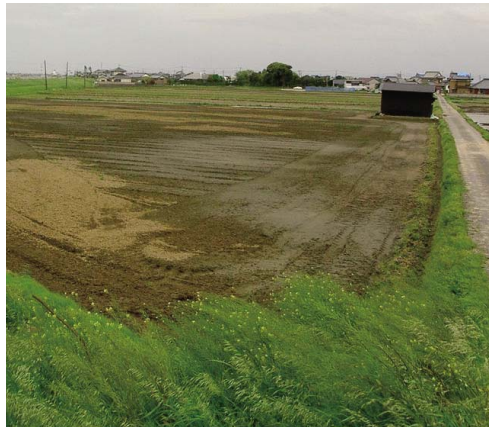
Fig. 61 液状化した水田 (地点番号 1)
Liquefied paddy (No.1)

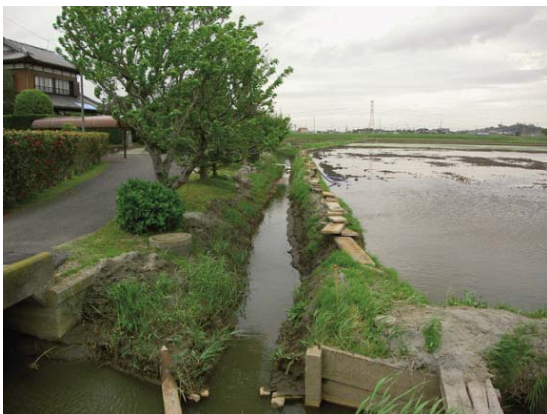
Fig. 62 掘り出された柵渠のコンクリート板 (地点番号 2)
Excavated concrete plates used in concrete pile canal (No.2)

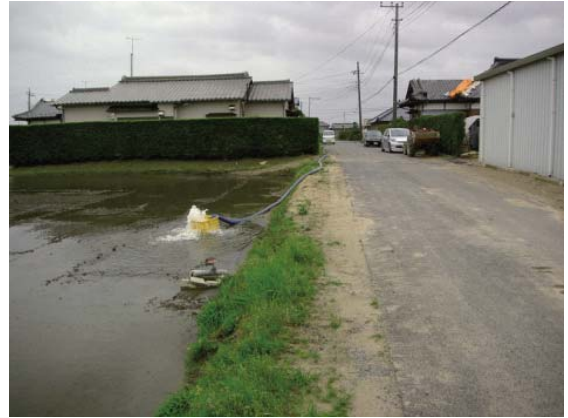
Fig. 63 排水路から水田への給水 (地点番号 3)
Water supply to paddy from drainage (No.3)

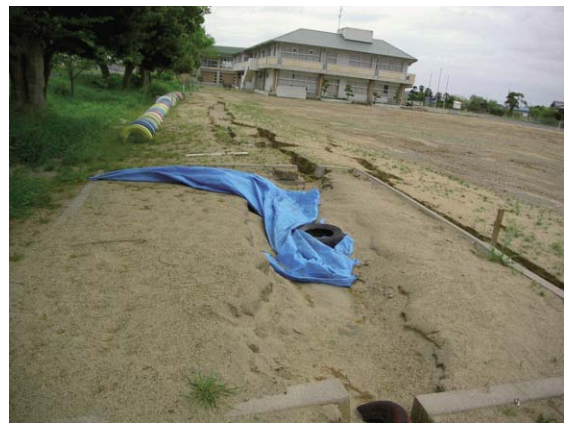
Fig. 64 校庭に発生した亀裂と噴砂 (地点番号 4)
Cracks and liquefied sands on the Schoolyard (No.4)

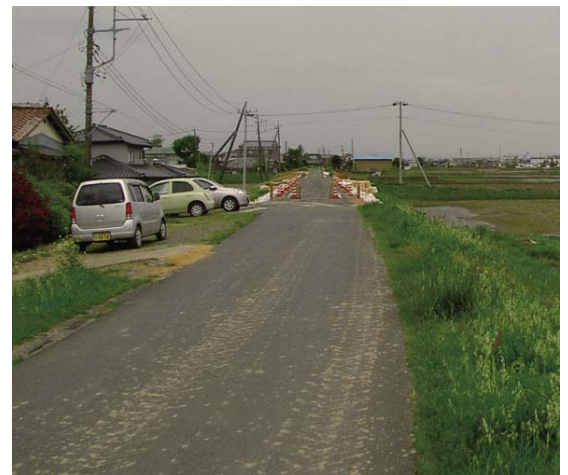
Fig. 65 道路の陥没箇所 (地点番号 5)
Cave-in on the load (No.5)

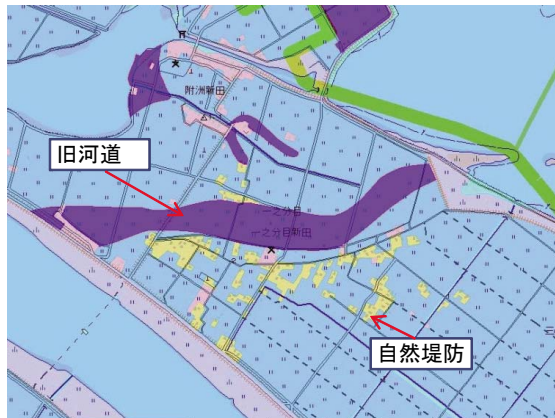
Fig. 67 土地条件図
Land condition map

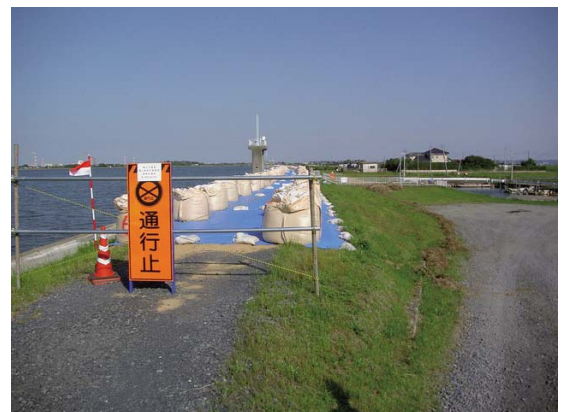
Fig. 70 北割排水機付近の堤防の沈下（地点番号 3）
Settlement of bank around the Kitawari pumping station (No.3)

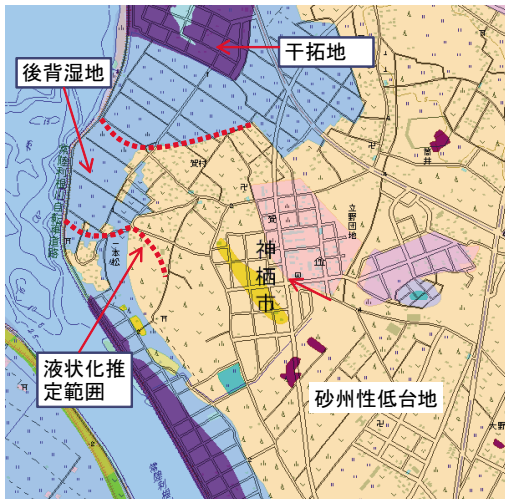
Fig. 73 土地条件図
 Land condition map

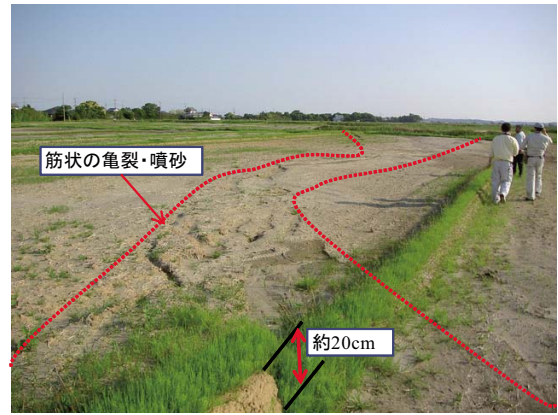
Fig. 74 帯状の亀裂・噴砂の発生状況 (地点番号 1)
 View of strip zone of cracks and liquefied sands (No.1)

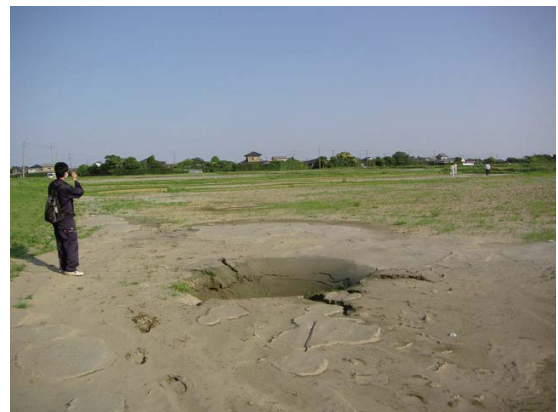
Fig. 75 大規模な噴砂孔 (地点番号 1)
 A large hole of sand boils (No.1)

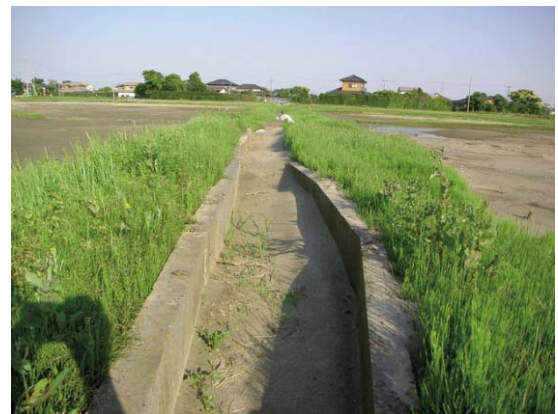
Fig. 76 フルム排水路の傾きと水路内への砂の侵入 (地点番号 2)
 Inclination of flume canals and inflow of liquefied sands (No.2)

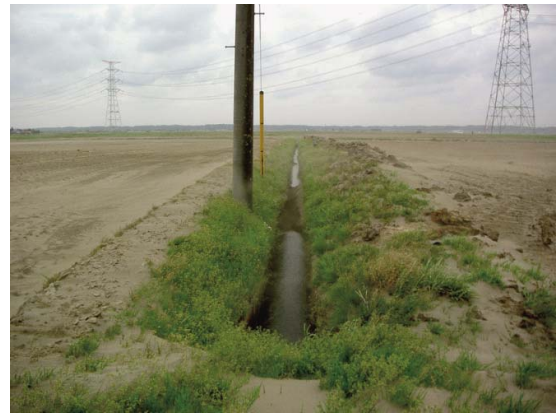
Fig. 77 水田の液状化
Liquefied paddy Occurrence of water leakage

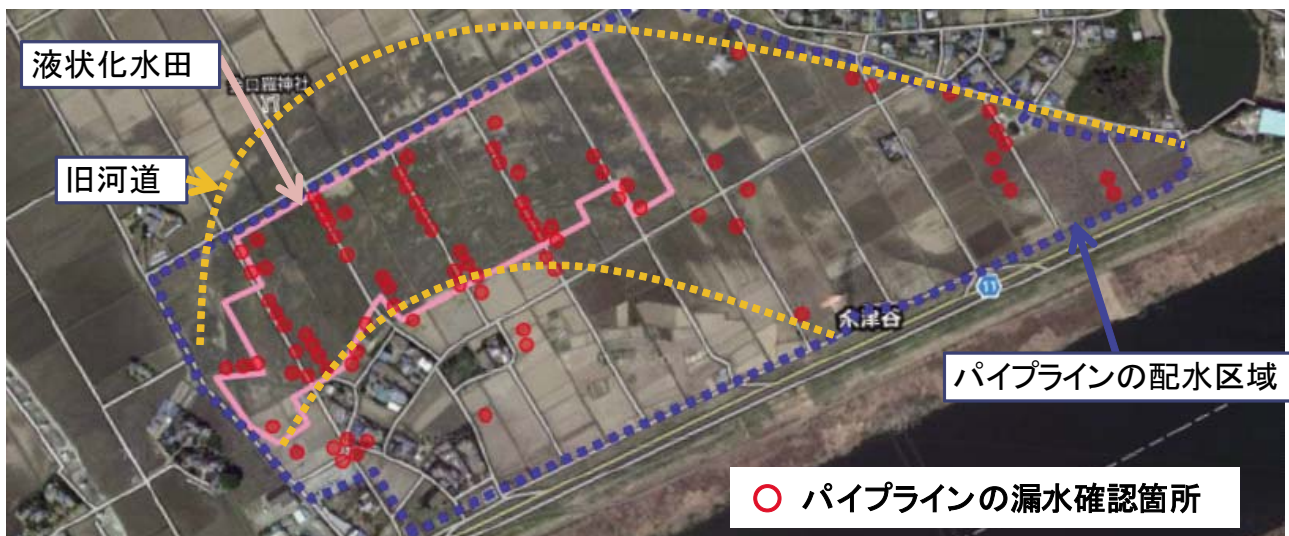
Fig. 78 石綿管パイプラインの漏水確認箇所
Locations of water leakage of asbestos pipes

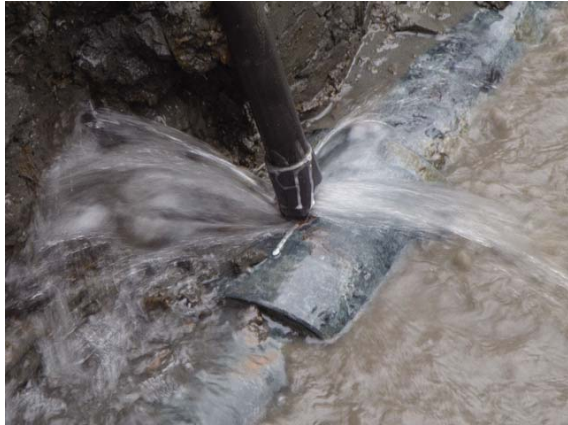
Fig. 79 枝管への分岐部での漏水
Water leakage at the joint of branch pipe

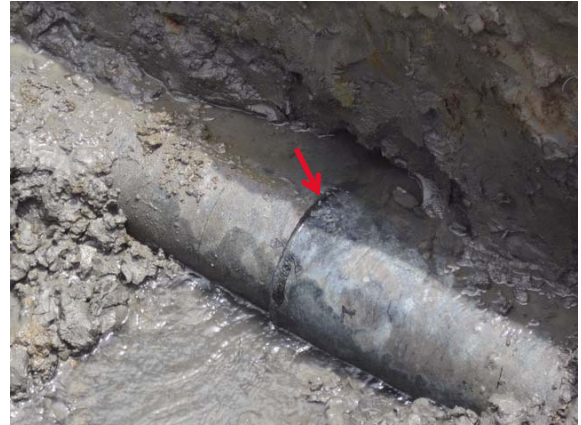
Fig. 81 石綿管のせん断破壊
Shear failure of an asbestos pipe

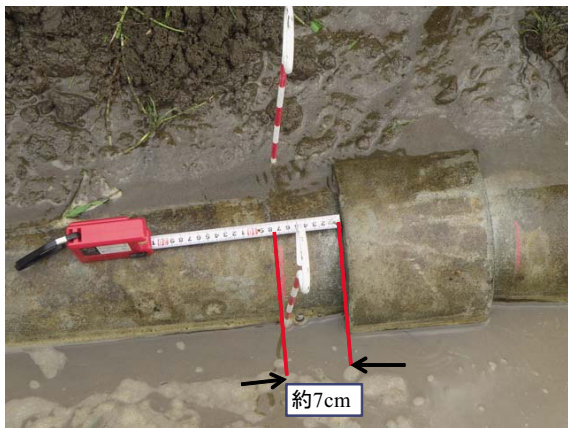
Fig. 80 カラー継手部での管の抜けだし
Joint excessive extracted in a connection ring Shear failure

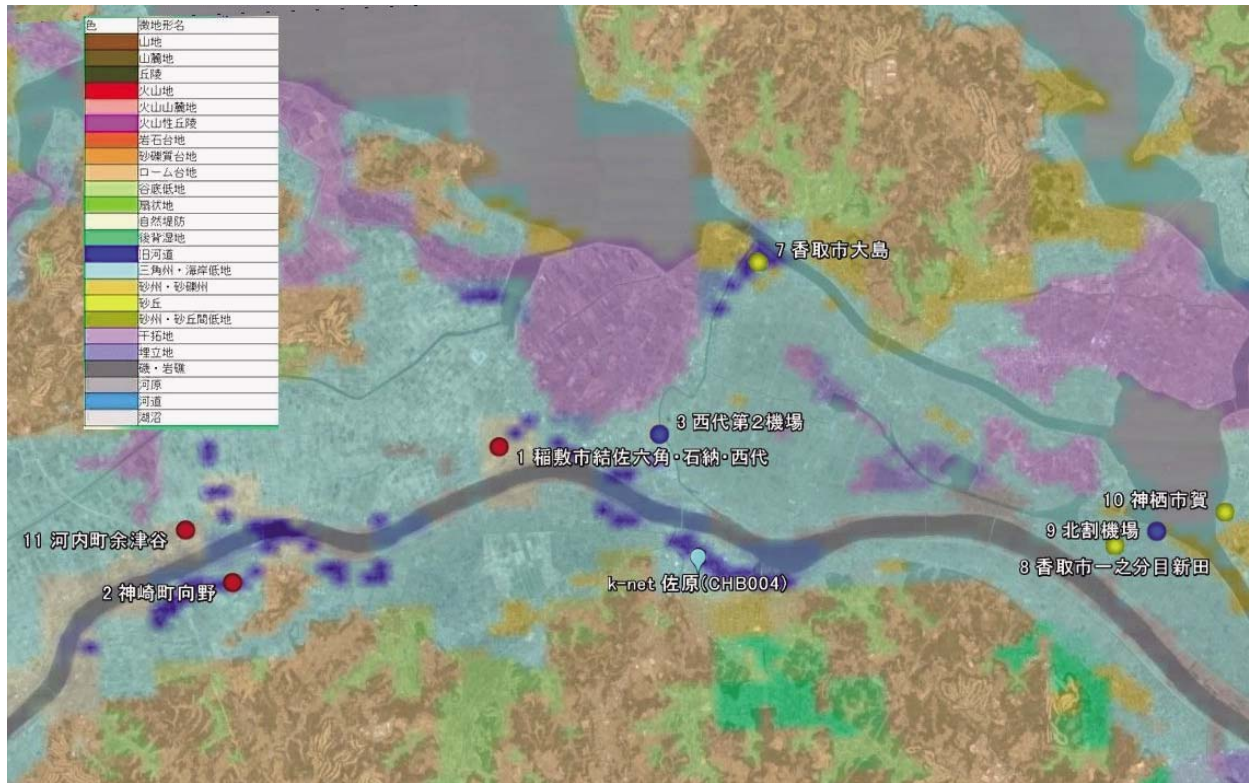
Fig. 82 微地形と液状化による水路損傷の関係

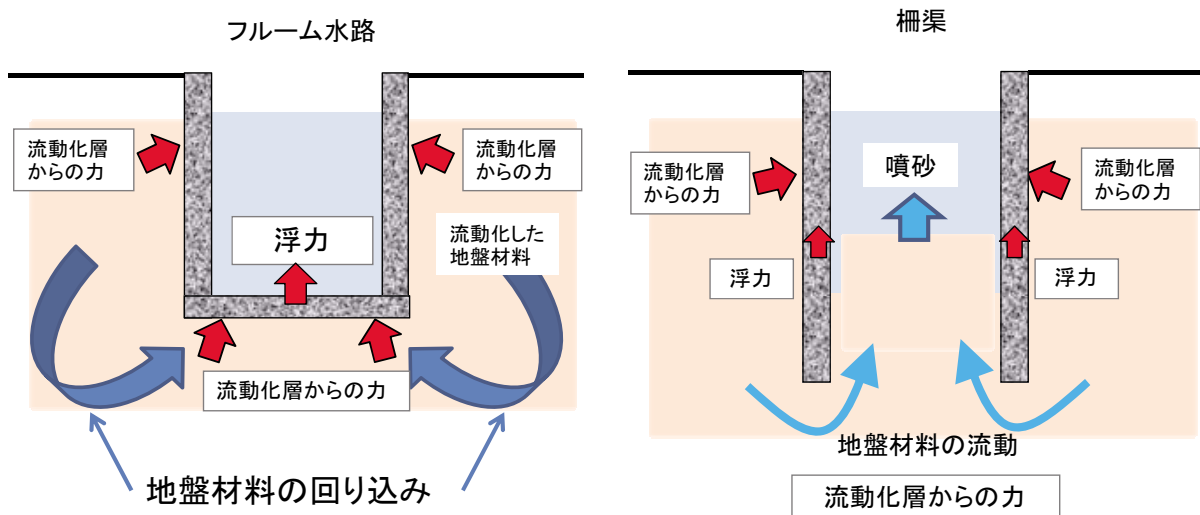
Fig. 84 水路の浮上、倒れ込みの原因の想定図
Assumption figure of the cause of the uplift and inclination of a canal due to liquefaction

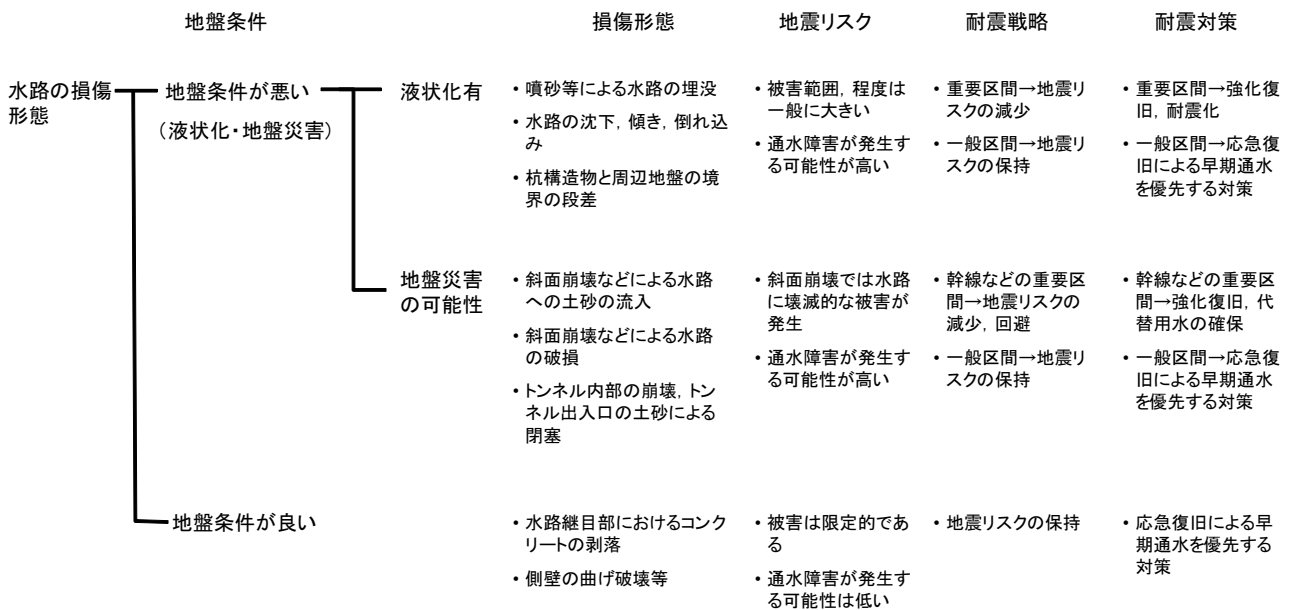
Fig. 85 地盤条件と水路の損傷形態および耐震対策方針
