〔農工研技報 213〕  
175～199, 2012〕

## 平成 23 年（2011 年）東北地方太平洋沖地震による 福島県のため池被災の特徴と応急対策

堀 俊和\*・上野和広\*・松島健一\*

キーワード：ため池、地震、被害、緊急対策、減災対策

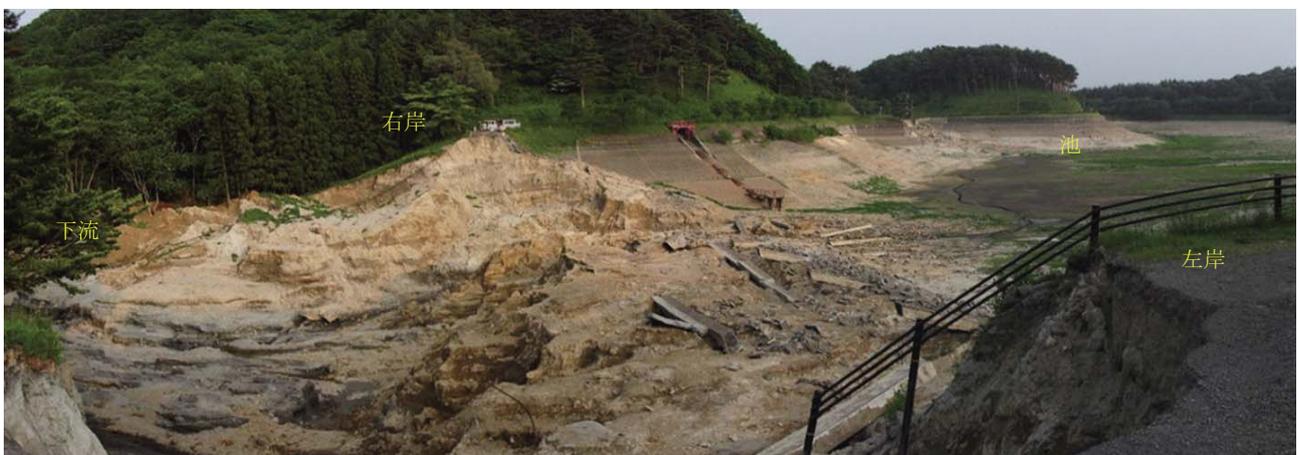
藤沼貯水池は、地震直後に堤体が大きく変形し、貯水が堤体上を越流して、決壊に至ったと報告されている (**Fig.2**)。決壊により、貯水が下流の住宅に直撃し、8 名の犠牲者が出た。堤体の右岸側が侵食により大きく欠損し、左岸側は流水により侵食されているものの堤体材料が残存している。堤体材料は、上部に砂質土、中下部にシルト（高液性限界）であり、基礎地盤に若干固結した黒色の細粒分質砂が確認されている。堤体材料は、一見して多種類の土が層状に分布しており、基礎地盤直上にも砂質土の薄い層が確認されている。また、副堤は天端

Fig. 2 決壊した藤沼貯水池  
Fujinuma dam after breach

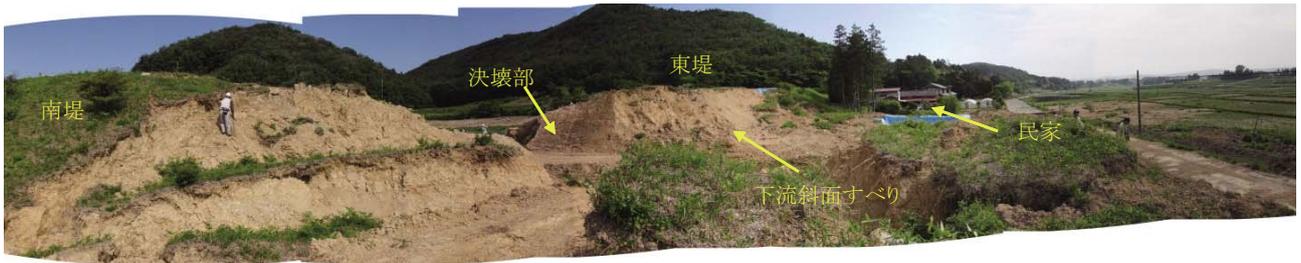
東堤と南堤の結合部である屈曲部で決壊していた（Fig.3, Fig.4）。決壊時の水位はほぼ満水であったと報告されている。天端には、東堤から南堤にわたってほぼ全面にクラックが入っており、東堤の下流斜面（決壊部の左岸側）にはすべりが発生していた。決壊による氾濫水は民家の横を通り抜け、下流の水田、ため池（後述する大谷池）に流下しており、決壊による民家への直接的な二次災害は無かった。

Fig. 3 決壊した青田新池  
Aota-shinike dam after breach

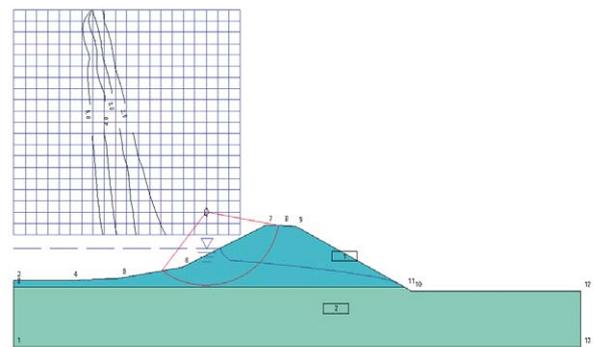
三軸圧縮試験から得られた強度を用いて、ニューマーク法(鉄道総合研究所, 2007)で変形量を算定した結果の一例を Fig.5, Fig.6 に示す。入力地震動は郡山の K-NET の数値を用いている。滑動変位量, 最小安全率は, 上流斜面のすべりでそれぞれ 0.7m, 0.99, 下流斜面すべりで 0.3m, 1.00 であり, 安全率が 1.0 を下回りかつ比較的大きな沈下が発生したことが解析からも分かる。余盛り高さは約 2m であるため, 解析結果の 0.7m の沈下量だけでは決壊を説明できないが, その原因として, (i) 決壊は東堤と南堤の境界で発生しており三次元的に変形が安定性に影響したこと, (ii) 強度定数に繰り返しによる強度低下を考慮していないこと, などが考えられる。今後は, 繰り返し三軸圧縮試験等を行い, 解析パラメー

Fig. 5 青田新池の安定解析結果  
Slope stability analysis of Aota-shinike dam

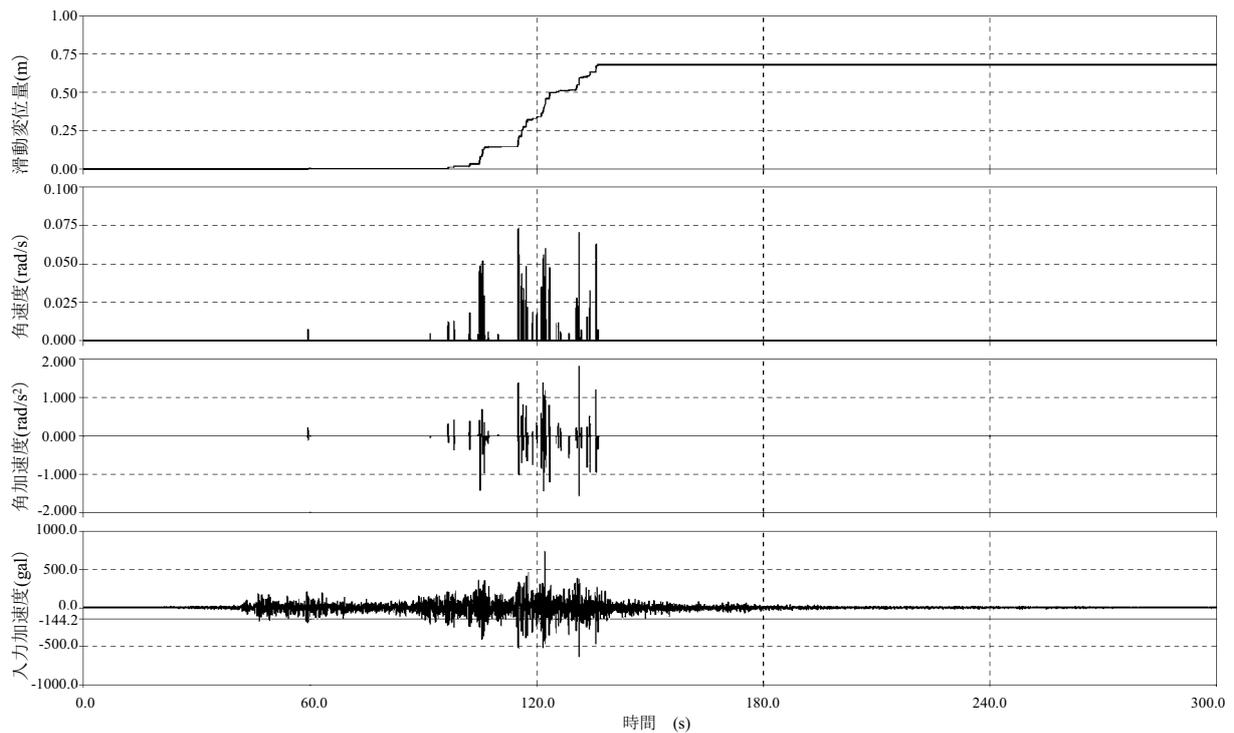
Fig. 6 ニューマーク法による青田新池の滑動変位量計算結果  
Calculated settlement of Aota-shinike dam by the Newmark method

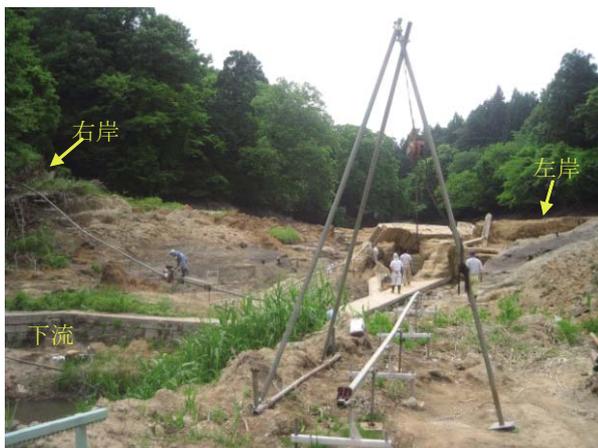
Fig. 7 決壊した中池（下流から撮影）  
Nakaike dam after breach (viewed from the downstream area)

決壊により、左岸側および右岸側の数 m 区間を残して底樋設置部分を中心に堤体はほぼ消失していた (Fig.7, Fig.8)。基礎地盤には改修の際に用いられたと見られる木杭が残っていた。底樋の下部の有機質細粒分質砂は洗掘されていないことから、基礎地盤より上部あるいは基礎地盤と堤体土の境界ですべり等の崩壊が発生し、決壊に至ったものと推定される。決壊により流下した貯水は全て、下流にある女鹿池（後述）へ流れ込んだが、決壊水は女鹿池の洪水吐を通して流下した。女鹿池

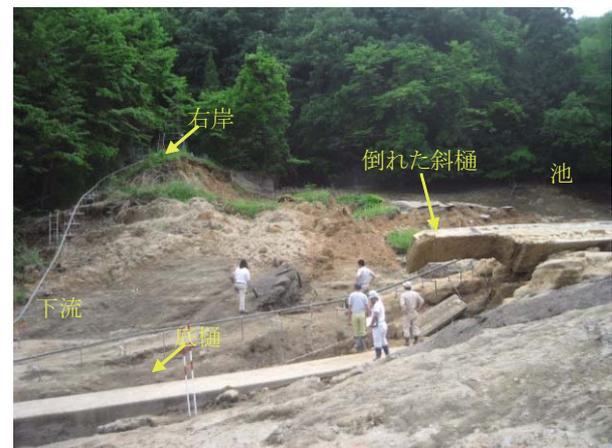
Fig. 8 決壊した中池堤体（左岸より撮影）  
Nakaike dam after breach (viewed from the left side)

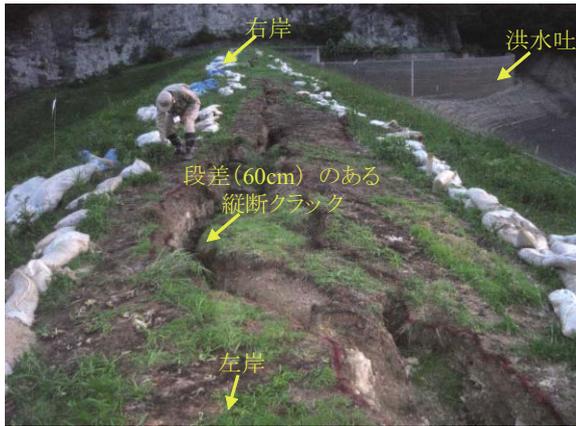
**Fig. 9** 三ツ森天端の縦断クラック (左岸から撮影)  
Longitudinal cracks on the crest of Mitsumori dam (viewed from the left side)

て発生した (Fig.9)。この縦断クラックは、上流側が下流側よりも低くなっており、最大で高さ約 60cm の段差が生じていた。また、上流斜面法肩のコンクリート製の鉛直波除工が上流側に僅かに転倒しており、その変形に伴い、波除工直下の石積みが鱗状にめくれ上がるような変形を生じていた。また、天端から斜距離で約 11m 下の上流斜面でも堤軸方向全体に石積みのはらみ出しが生じていた (Fig.10)。被災直後、下流斜面にもクラックが確認されたとの報告があるが、調査時点では確認できなかった。地震直後の水位は、満水位 (洪水吐クレスト高さ) であった。

天端に発生した縦断クラックには二つの可能性が考えられた。一つ目は、鉛直に立ち上げられた波除工が地震により上流側に傾き、それに伴って余盛部に引張クラックが発生した可能性である。この場合、損傷は余盛部周辺のみに限られる。二つ目として、堤体に上流側へと大きなすべりが発生した可能性が考えられた。この場合、余震や落水によってすべりが進行し、堤体の安定性が損なわれる可能性が懸念された。そこで、水で溶いた消石灰をクラックに流し込み、トレンチ掘りを行なってクラックの追跡を行うとともに、塩水を投入した電気探査が実施された。この結果、クラックは天端から鉛直方向に深度約 4m まで進展していることが確認された (Fig.11)。また、福島県の調査により、上流斜面保護の石積みの変形部分において、石積みを撤去して上流斜面堤体土のトレンチ掘りが行われた。この結果、上流斜面堤体土にすべり変形を伴う地層のズレは確認されなかったと報告されている。したがって、石積みの変形は、石

積みが地震により下方にずれただけのものであり、上流斜面の大きなすべり変形は発生していないことが分かった。鉛直方向のクラックはややコアに到達しているものの、被害のほとんどは余盛り部分のみにとどまっていることが確認された。復旧計画については、執筆現在で、クラック発生部分を取り除き、再盛り立てするとともに、強化復旧として前刃金と下流押さえ盛土の実施が検討されている。

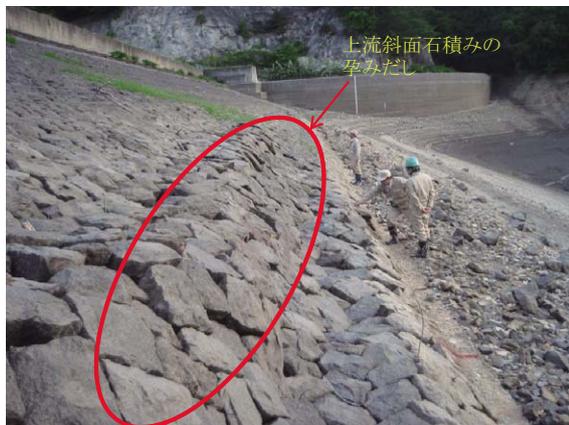
**Fig. 10** 上流斜面石積みの変形 (上流斜面左岸側より撮影)  
Deformation of stone protection on the upstream slope (viewed from the left side)

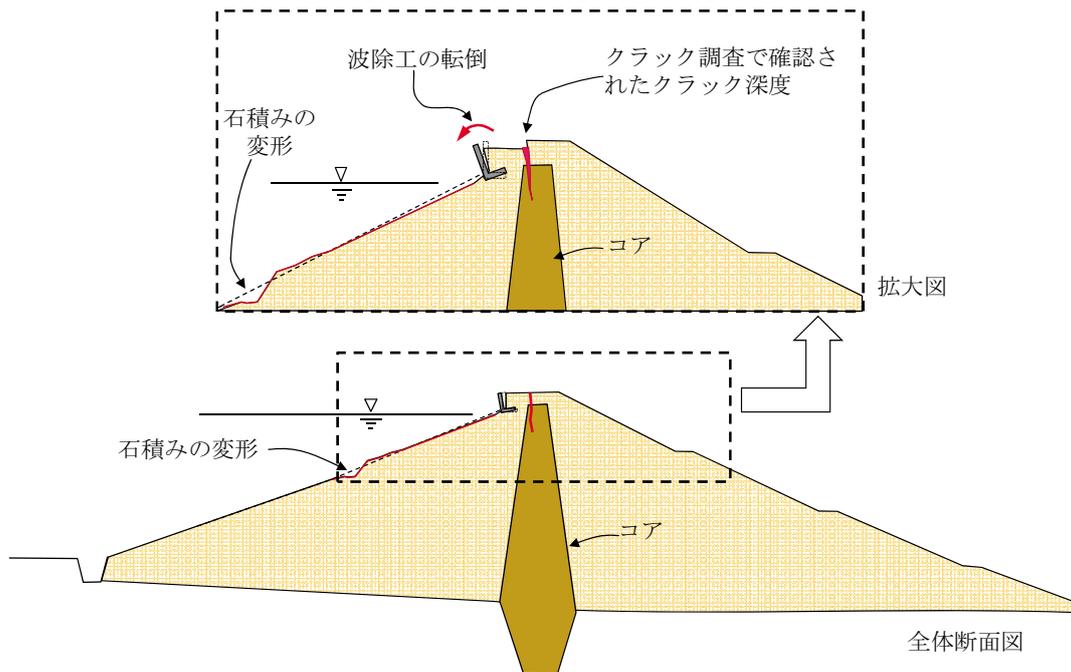
**Fig. 11** 三ツ森池の縦断クラック  
Cross section of Mitsumori dam and the depth of the crack

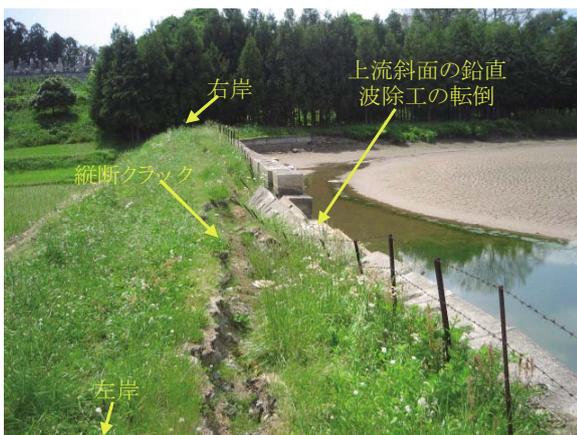
堤高 6m、総貯水量 36,150m<sup>3</sup>の均一型堤体である。1983～84年に堤体の上流斜面にコンクリートブロック（1辺約 80cm）が堤体中央部の斜樋より右岸側で 2 段、左岸側で 3 段積み重ねられた構造の波除工が施工された。天端にはほぼ全面に縦断クラックが発生しており、一部では上流斜面のすべりに伴ってコンクリートブロックが池側へ転倒していた（Fig.12）。調査時点（6月6日）には完全落水していた。

Fig. 12 堂前池の縦断クラック（左岸から撮影）

Longitudinal cracks on the crest of Domae dam (viewed from the left abutment)

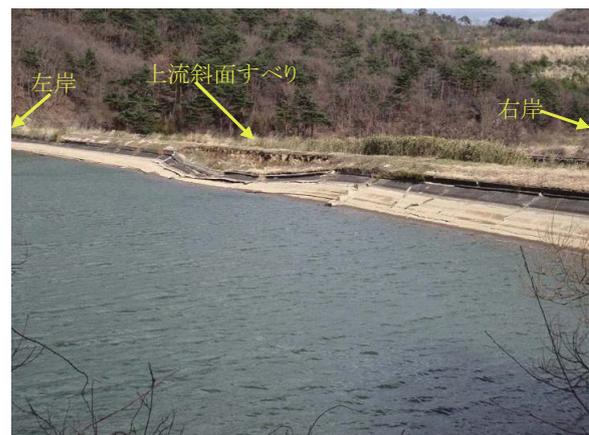
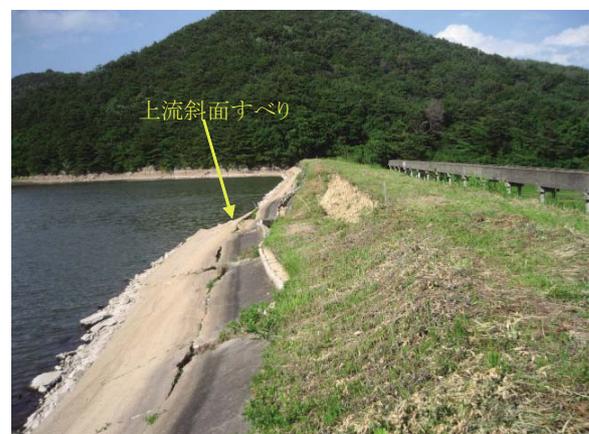
上流斜面の斜面保護コンクリートパネルに長さ 70m にわたり、縦断方向のクラックが発生した。上流斜面に一部、数 10m にわたり、すべりによる崩落があった（Fig.14, Fig.15）。被災前から左岸側下流斜面法先に漏水があり、被災後、漏水量が増加したとの報告があった。地震時は満水であり、地震直後から落水を開始し、調査

Fig. 14 岩根大池の上流斜面すべり（池側から撮影）

Sliding on the upstream slope of Iwane-oike dam (viewed from the reservoir)

Fig. 15 岩根大池の上流斜面すべり（右岸から撮影）

Sliding on the upstream slope of Iwane-oike dam (viewed from the right abutment)

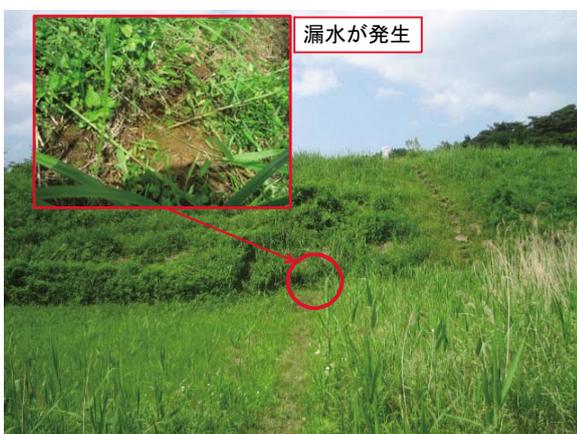
において底樋のやや右岸側で 0.4L/分の漏水が発生した（Fig.13）。また、堤体下流直下の休耕地において地震前にはなかった水溜まりが発生した。貯水位を満水より 10cm 低下させた時点で漏水が停止したと報告されている。この漏水停止が貯水位を 10cm 低下させたことによるものか、地震後の一時的な漏水が自然に停止したものかは不明である。堤体にクラックやすべりなど他の被害は報告されておらず、調査時点（6月6日）においても確認されなかった。調査時点（6月6日）で貯水位は満水位より 1.7m 下であった。

Fig. 13 荒池の漏水箇所

Location of leakage at the toe of Araiike dam

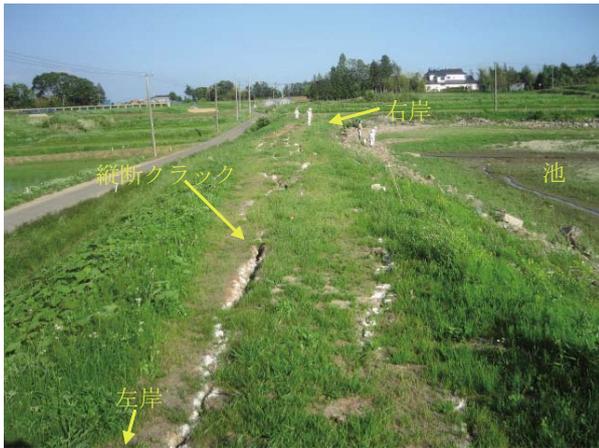
Fig. 16 大谷池天端の縦断クラック (左岸から撮影)

Longitudinal cracks on the crest of Otani dam (viewed from the left abutment)

地震直後、上流の青田新池が決壊し、決壊水が大谷池に流入したが、堤体越水や決壊は免れている。天端全面に複数の縦断クラック (幅約50mm)が発生しており、堤体中央部の下流斜面がやや下流側に変形していた (Fig.16)。これらの変形が地震によるものか、青田新池の決壊水が流れ込んだことによるものかは不明である。

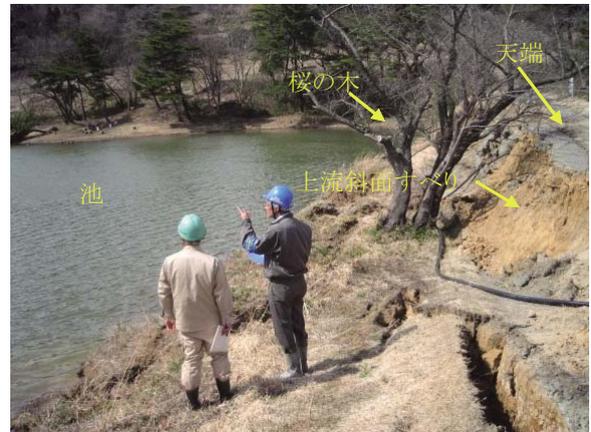
Fig. 18 蛇の鼻中ノ池上流斜面すべり (右岸側より撮影)

Sliding on the upstream slope of Janohana-nakanoike dam (viewed from right side)

較的太い桜の木が植えられていた。堤体中央部で、幅約 20m にわたり、上流斜面が桜の木とともに貯水池内に崩落していた (Fig.18)。天端には、ほぼ全面にわたって縦断クラックが発生し、崩落部の右岸側には横断クラックも確認された。下流斜面に漏水等の変状は確認されなかった。

蛇ノ鼻中ノ池、蛇ノ鼻上ノ池ともに堤体天端上流斜面法肩の急傾斜部分に桜の木が植えられており、地震時に木がゆすられて堤体にクラックが入り、すべりにつながったものと考えられる。蛇ノ鼻中ノ池の直下流に位置する蛇ノ鼻下ノ池（後述）では、波浪により上流斜面が大きく侵食され、堤体の老朽化が進んでいたが、天端上に植木はされておらず、無被害であった。

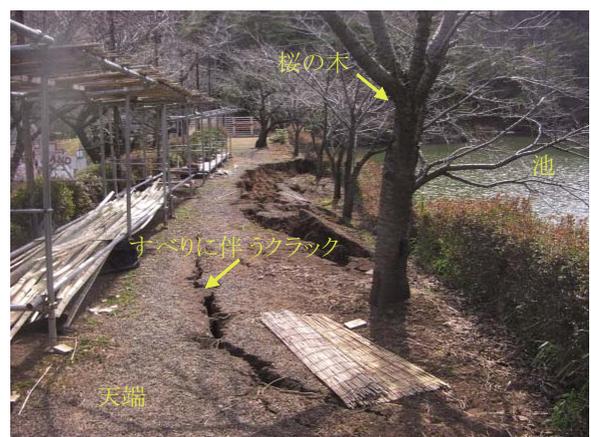
Fig. 19 蛇の鼻上ノ池上流斜面すべり (左岸上流側より撮影)

Sliding on the upstream slope of Janohana-uenoike dam (viewed from left upstream side)

蛇ノ鼻上ノ池では、蛇ノ鼻中ノ池と同様に、堤体天端に植えられた桜の木とともに、上流斜面法肩に幅約 10m にわたり、すべりが発生していた (Fig.19)。また、上流斜面には、基礎の根入れがない鉛直なコンクリートブロック製の波除工が設置されており、この波除工が地震により池側に転倒していた。横断クラックは確認されおらず、下流斜面に漏水は確認されなかった。

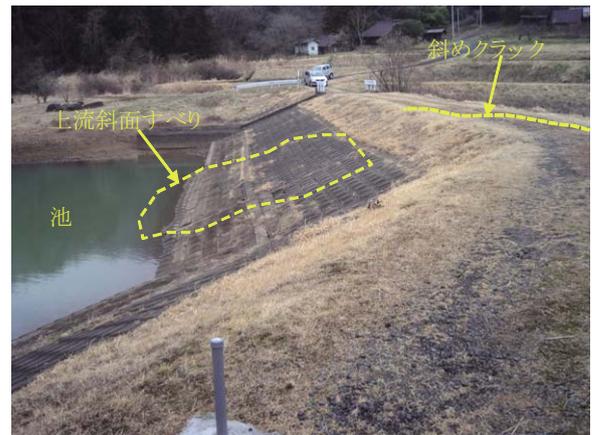
堤体中央の屈曲部付近の左岸側で天端に多数の斜め方向のクラック（幅約 4cm）、上流斜面で小規模のすべりが認められた (Fig.20)。また、堤体右岸側では水位観測孔周りの沈下状況から約 10cm の堤体沈下が確認された。貯水位は常時から満水位以下約 1.5m で管理されており、調査時点（3 月 14 日）でも同様の水位であった。この水位で、鉛直ドレーンから底樋管を通して比較的、量の多い漏水が発生していた (Fig.21)。この漏水は地震発生前から発生していたとのことである。漏水に濁りはなかった。

天端に斜め方向のクラックが発生し、前刃金のある上流斜面にすべりが発生していること、鉛直ドレーンからの漏水が多いこと、などの状況から、左岸側の前刃金の遮水性が一部失われている可能性がある。ただし、漏水はドレーンで集水されている水であり濁りがなく安定的に排水されていること、余盛り高さが十分にあることから、決壊等の被害につながる可能性は低いと推定された。

Fig. 20 細蕨ため池の被災状況  
Condition of Hosowarabi dam after the earthquake

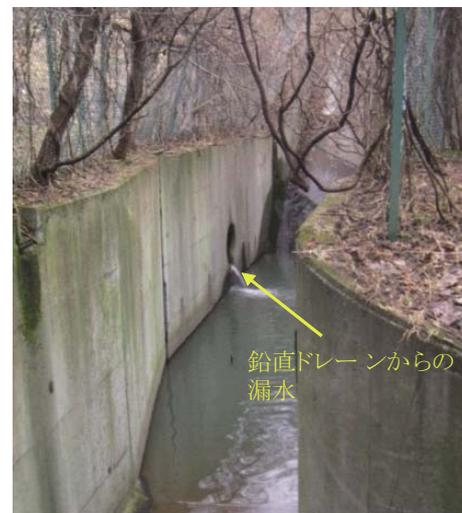
Fig. 21 細蕨ため池のドレーンからの漏水  
Leakage through a pipe drain of Hosowarabi dam

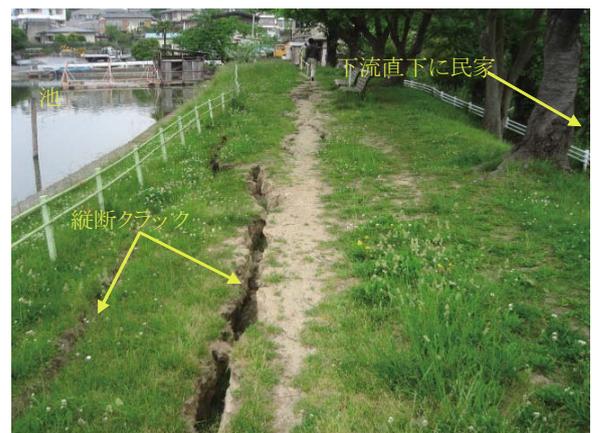
Fig. 22 酒蓋池天端の縦断クラック（右側に下流住宅地）  
Longitudinal cracks on the crest of Sakabuta dam

縦断クラック（長さ約 70m、幅約 20cm）が発生し (Fig.22)、池敷（公園化されて、一部埋め立てされている）にも複数箇所液状化と思われる沈下とクラック（幅約 20cm）が数多く発生していた。また、酒蓋池の左岸下流には養鯉用の小さなため池が隣接、接続しており、酒蓋池と養

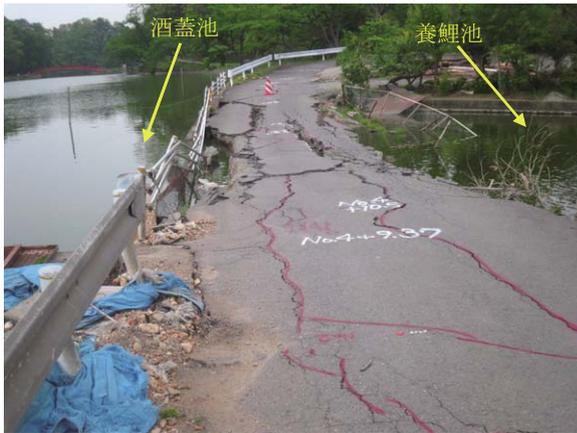
**Fig. 23** 酒蓋池と養鯉池との境界部の崩落  
Failure between Sakabuta dam and a neighbored fishery pond

鯉池の境界のアスファルト道路および橋が大きく崩落していた (Fig.23)。調査時点で貯水位は満水位より0.3m下であった。

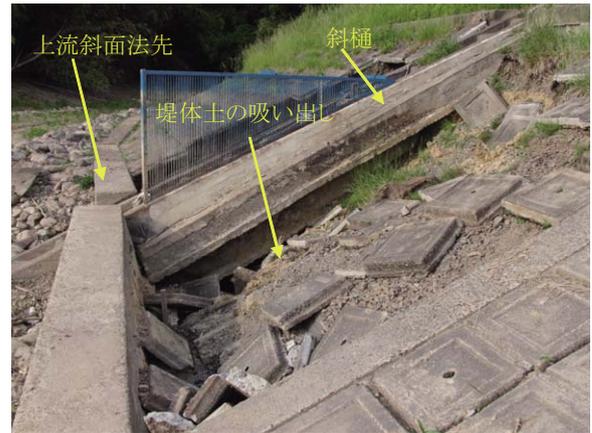
**Fig. 25** 二池底樋入り口周辺の吸い出し  
Erosion around the entrance of the outlet pipe at Futaike dam

二池はため池データベースには親子ため池と登録されているが、上池は堤体跡が残っているのみで、二つの池は統合され、一つの池となっていた。堤高は8.4m、総貯水量は32,000m<sup>3</sup>であり、1978年に堤体、取水工、余水吐が改修されている。堤体右岸側天端に長さ約40m、幅約60cmの縦断クラックが発生し、その一部区間(約24m)では上流斜面にすべりが生じ、波除工の張りブロックがはらみ出していた (Fig.24)。また、右岸池敷斜面の法肩に長さ約60mの縦断クラックが発生し、その一部区間(約50m)で、すべりが生じ、護岸の張りブロックがはらみ出していた。また、斜樋の両脇の張りブロック背面で堤体土の吸い出しが生じており、張りブロックが陥没していた (Fig.25)。また、底樋管上部の天端および下流斜面にも変形が認められている。底樋管で漏水が発生し、堤体土の吸い出しが生じて斜面が陥没したものと推定される。また、調査時点(6月6日)には完全落水しており、直下流の農地の作付けはされていなかった。

二池および女鹿池では堤体内の底樋管や底樋管と斜樋の接合部付近で離脱または損傷し、底樋入り口周辺の堤体土が吸い出しを受けていた。吸出しが進行すると、パイピングにより堤体全体の決壊につながる可能性もあり、危険な現象である。

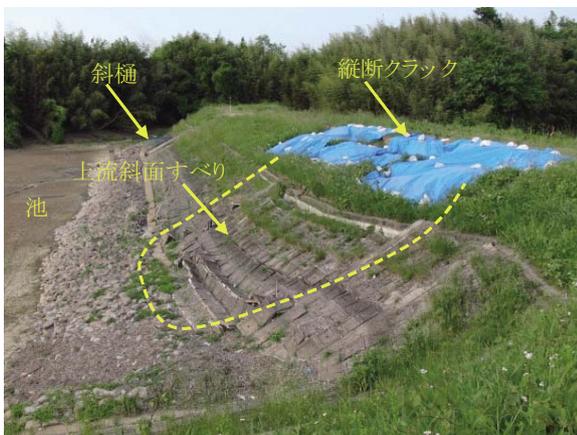
**Fig. 24** 二池上流斜面のすべり  
Sliding on the upstream slope of Futaike dam

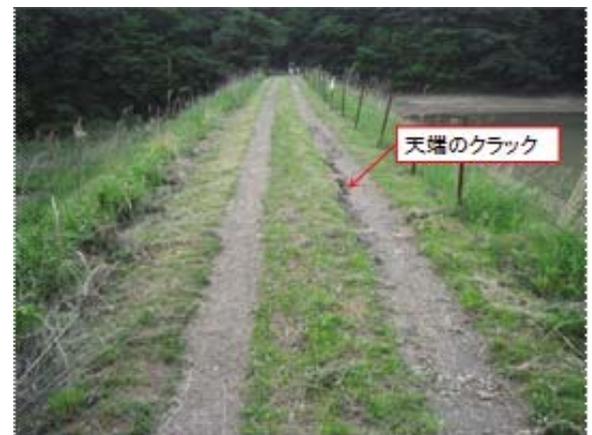
**Fig. 26** 三ツ池の天端縦断クラック (左岸より撮影)  
Longitudinal cracks on the crest of Mitsuike dam

堤高は5m、総貯水量は18,000m<sup>3</sup>であり、1979年に堤体、取水工、余水吐が改修されている。斜樋よりも左岸側の天端に縦断クラック(長さ15m、幅30cm程度)が生じていた (Fig.26)。下流側法先にブロック積みの腰石垣が設置されており、天端に縦断クラックが生じている範囲でブロックのはらみ出しが生じていた (Fig.27)。調査時点(6月6日)には完全落水していた。

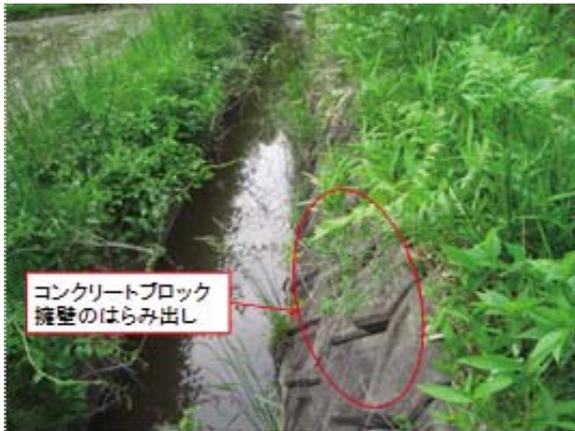
Fig. 27 ミツ池腰石垣の孕み出し  
Deformation of toe drain blocks of Mitsuike dam

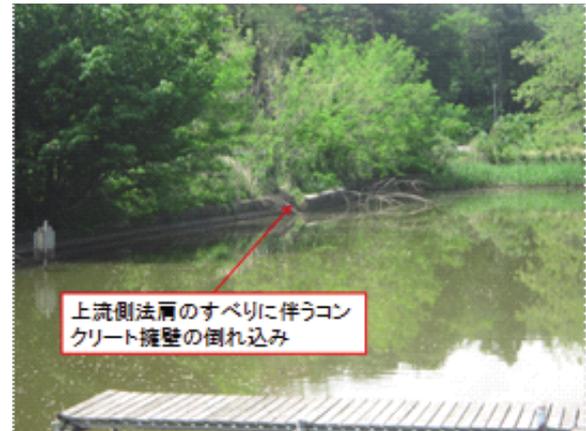
Fig. 29 菖蒲池上流斜面波除工の転倒  
Falls of erosion-protection walls on the upstream slope of Shobu dam

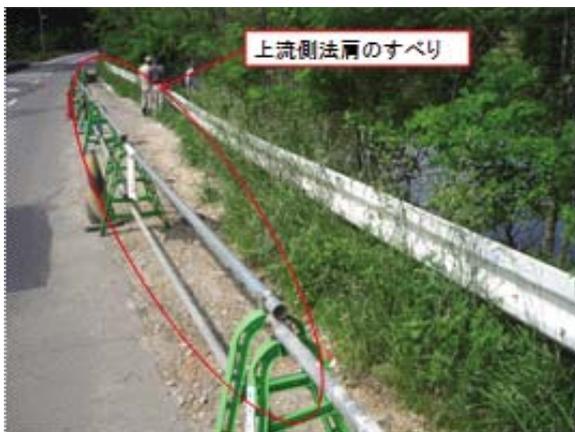
Fig. 28 菖蒲池上流斜面のすべり（左岸より撮影）  
Sliding on the upstream slope of Shobu dam

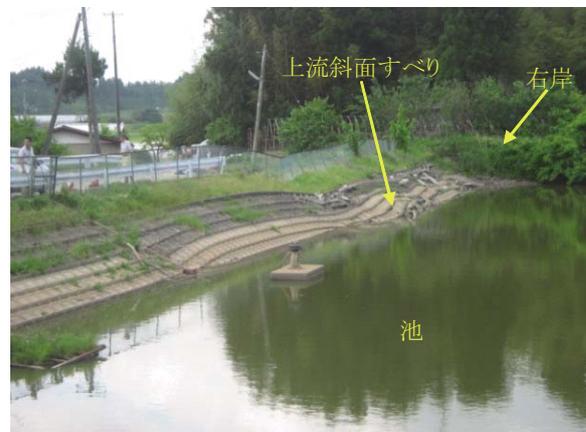
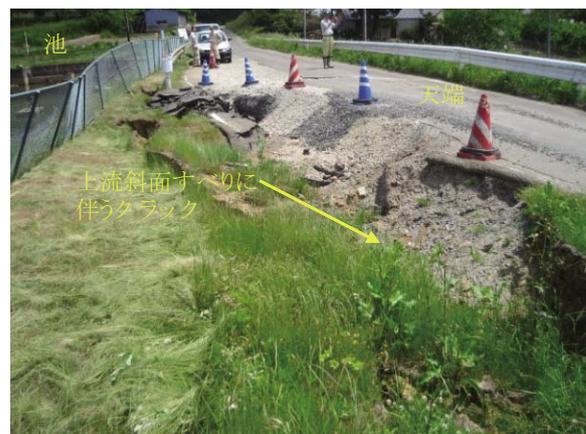
Fig. 30 北の内ため池上流斜面のすべり  
Sliding on the upstream slope of Kitanouchi dam

岸側の上流斜面で池側へすべりが生じており（Fig.30）、約 1.2m の段差が生じていた（Fig.31）。また、それに伴って上流斜面の張りブロックのはらみ出し（約 24m 区間）と天端のクラック（幅 20cm 程度）が生じていた。また、下流法先の腰石垣ブロックと堤体の間に僅かに隙間が発生しており、下流方向への変形も発生していた。調査時点（6 月 6 日）で貯水位は満水位より 1.0m 下であった。

Fig. 31 北の内ため池上流斜面のすべり（右岸より撮影）  
Cracks on the crest of Kitanouchi dam (viewed from right abutment)

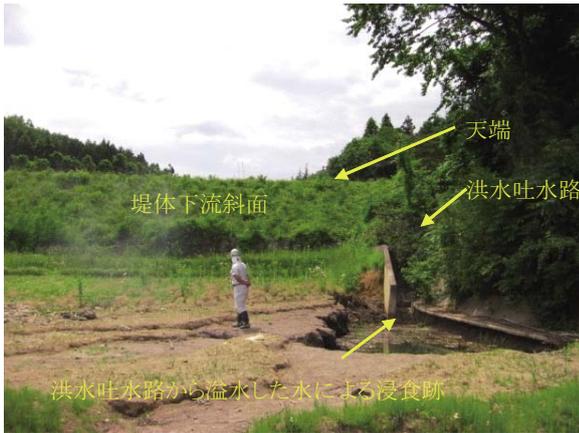
中池の決壊により、大量の水が女鹿池へ流れ込んだが、堤体越流により侵食された跡はなく、改修された洪水吐で中池決壊水の全てを放流できたものと考えられる。洪水吐水路は堤体下流斜面法先付近から断面が小さくなっており、放流された水が堤体下部で溢れて下流斜面法先直下の地山を大きく洗掘していた（Fig.32）。また、底樋入り口の左岸側脇に大きな穴が開き、堤体土が侵食さ

**Fig. 32** 中池の決壊水による女鹿池の洪水吐水路周辺の侵食  
Erosion around spillway of Mega dam caused by run-off water from breached Nakaikame dam

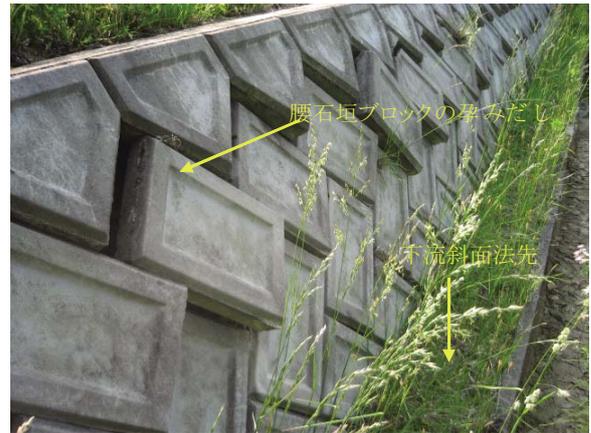
**Fig. 34** 田桑池の腰石垣の孕み出し  
Deformation of toe drain blocks of Takuwa dam

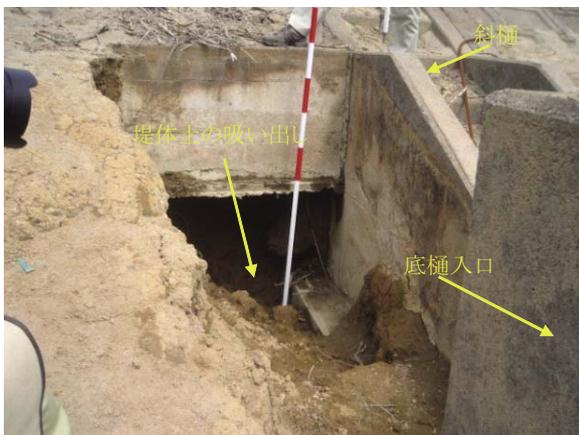
れていた（Fig. 33）。堤体内で底樋が破損し、堤体土が吸い出されたと推察される。また、上流斜面の張りブロックに 4.5m × 5.0m 程度の範囲ではらみ出しを生じていた。これらの被害が地震によるものか、中池の決壊水が流れ込んだ衝撃によるものかは不明である。調査時点（6 月 6 日）には完全落水していた。

**Fig. 33** 底樋入口左岸側の堤体土の吸出し  
Erosion of the upstream slope into the cracked inlet pipe dam

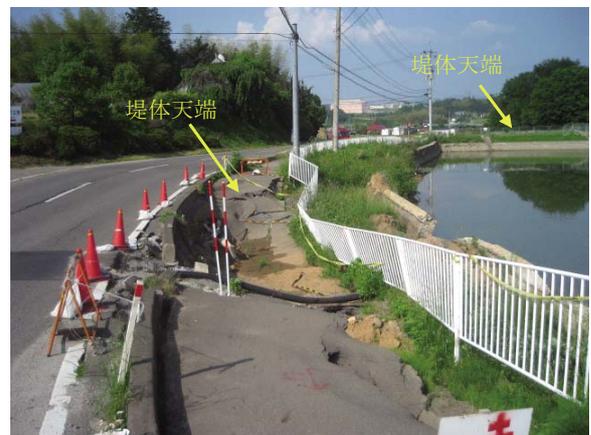
**Fig. 35** 田桑池左岸池敷の道路の崩落  
Failure of a road along the reservoir of Takuwa dam

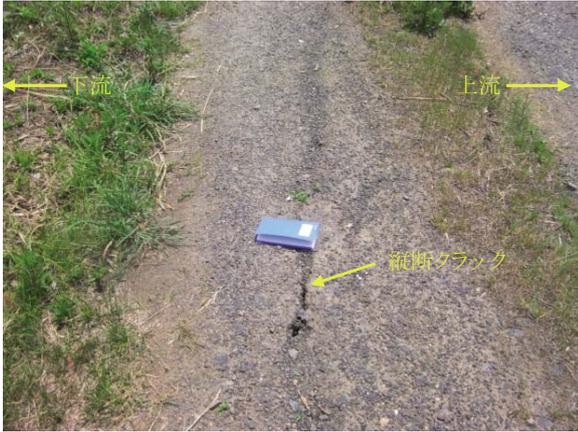
面に縦断クラック(長さ 13m, 幅 1.5cm 程度)が生じていた (Fig.37)。堤体にすべりなど他の被害は確認されなかった。調査時点(6月6日)で貯水位は満水位より 0.3m 下であった。

Fig. 37 十貫田池天端の縦断クラック  
A longitudinal crack on the crest of Jyukanda dam

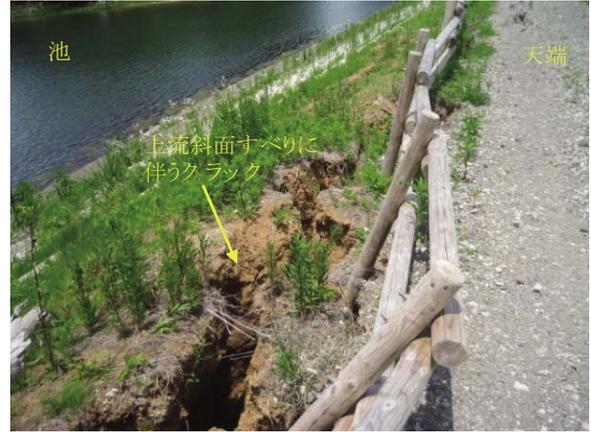
Fig. 38 笹平池上流斜面の崩落  
Sliding on the upstream slope of Sasadaira dam

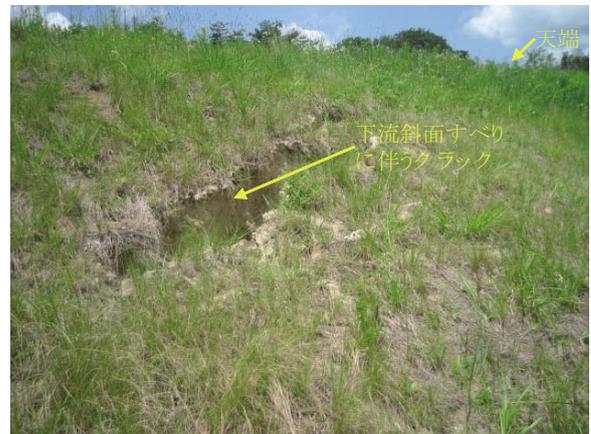
Fig. 39 笹平池下流斜面のクラック  
Longitudinal cracks on the downstream slope of Sasadaira dam

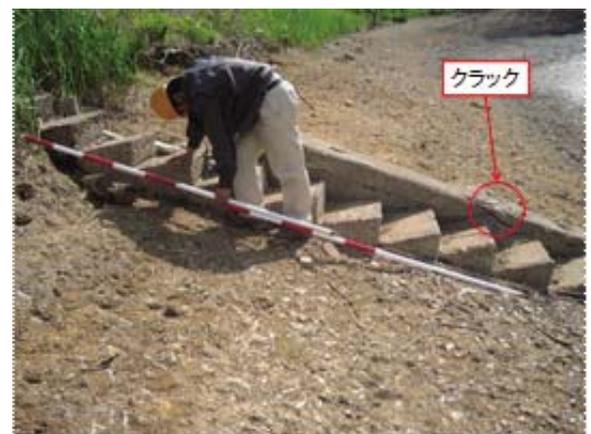
二ツ池下との親子ため池の上流池であり、堤高は6.7m、総貯水量は10,000m<sup>3</sup>である。改修歴は不明である。天端から斜距離で約3m下がった位置の斜樋にクラックが発生しており、地震後に斜樋から底樋管内へと漏水したため、クラックより上には貯水が維持できなくなった（Fig.40）。地震後はクラックの高さで貯水を維持し、受益地の作付け終了後、完全落水した。また、堤体にクラックやすべりなど他の被害は確認されなかった。

Fig. 40 二つ池上斜樋のクラック  
A crack on the inclined inlet pipe of Futatsu-ikeue dam

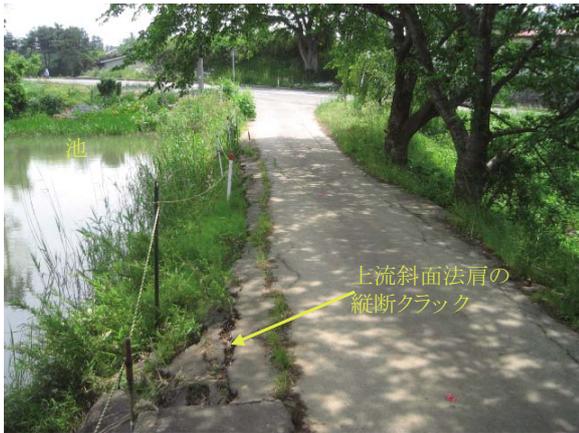
天端上を通るアスファルト道路の上流斜面法肩付近に縦断クラックが発生していた（Fig.41）。また、斜樋の上部とアスファルト道路で約5cmの段差が生じていたため、堤体が沈下した可能性がある。ただし、この変状

Fig. 41 松山池天端のクラック  
Cracks on the crest of Matsuyama dam

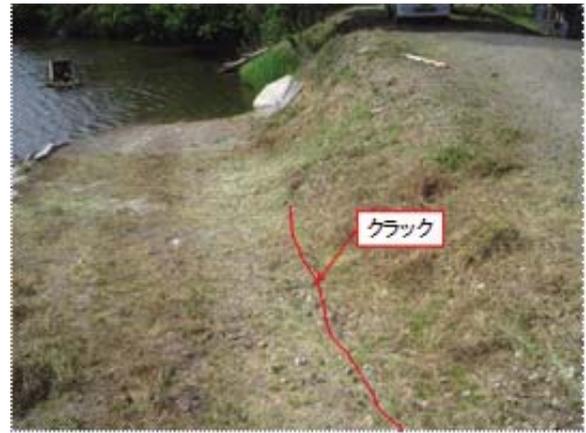
Fig. 42 荒池天端のクラック  
Cracks on the right side abut of Araiike dam

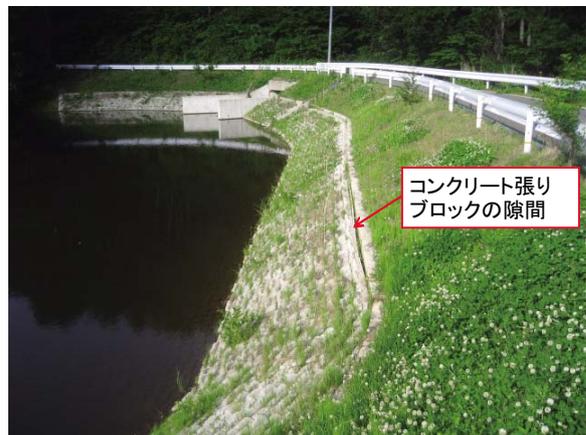
Fig. 43 家老内池上流斜面張りブロックのずれ  
Movement of upstream slope protection blocks of Karoushi dam

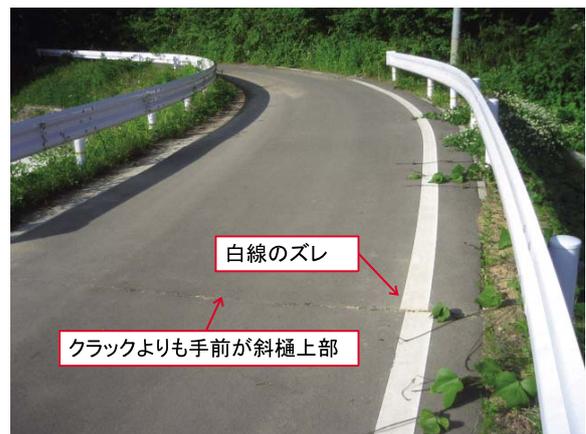
Fig. 44 家老内池天端舗装面の横断クラック  
Transverse cracks on the crest pavement of Karouchi dam

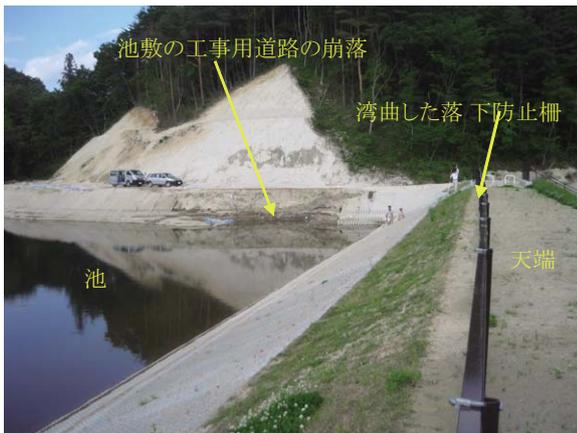
天端の落下防止柵が大きく湾曲して変形しており、地震による揺れがいかにか大きかったかが推測されるが、堤体にはクラック等の被害は認められなかった(Fig.45)。洪水吐のコンクリート継目が開き、約5cmの隙間を生じていた(Fig.46)。また、左岸池敷の工事用道路の護岸ブロックマットが池側へ崩落していた(Fig.45)。調

Fig. 45 八ノ口池の堤体と左岸池敷の崩落

Embankment of Ynokuchi dam and a failure of the reservoir shore slope

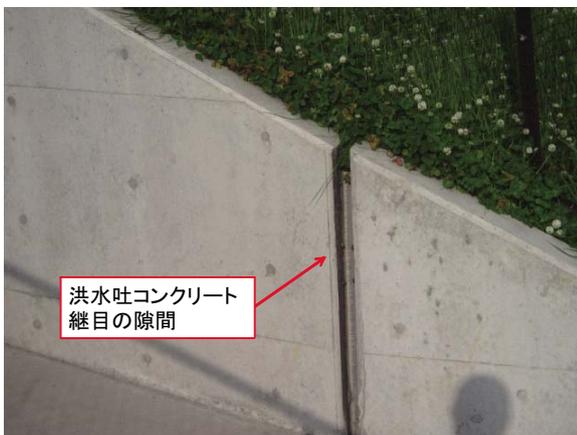
Fig. 46 八ノ口池洪水吐の目地の開き

Open gap in a joint of the spillway concrete of Yanokuchi dam

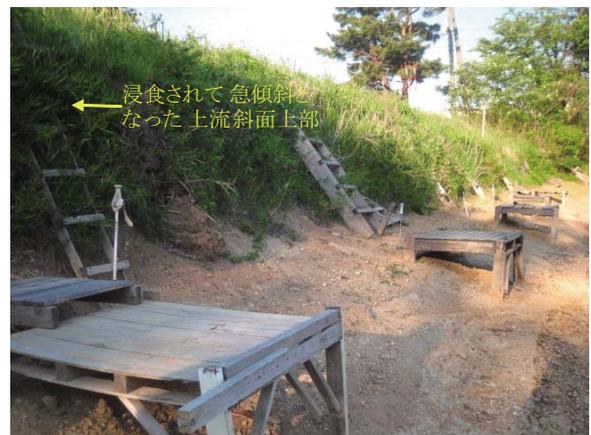
Fig. 48 蛇の鼻下ノ池上流斜面

The upstream slope of Janohana-shitanoike dam

蛇の鼻中ノ池と蛇の鼻上ノ池が上流斜面ですべり破壊しているのに対し、下ノ池には全く被害は認められなかった。蛇の鼻中ノ池や蛇の鼻上ノ池のように堤体上に桜の木は植えられておらず、この差異が被害の有無につながったものと考えられる。調査時点(3月14日)で貯水位は満水位であった。

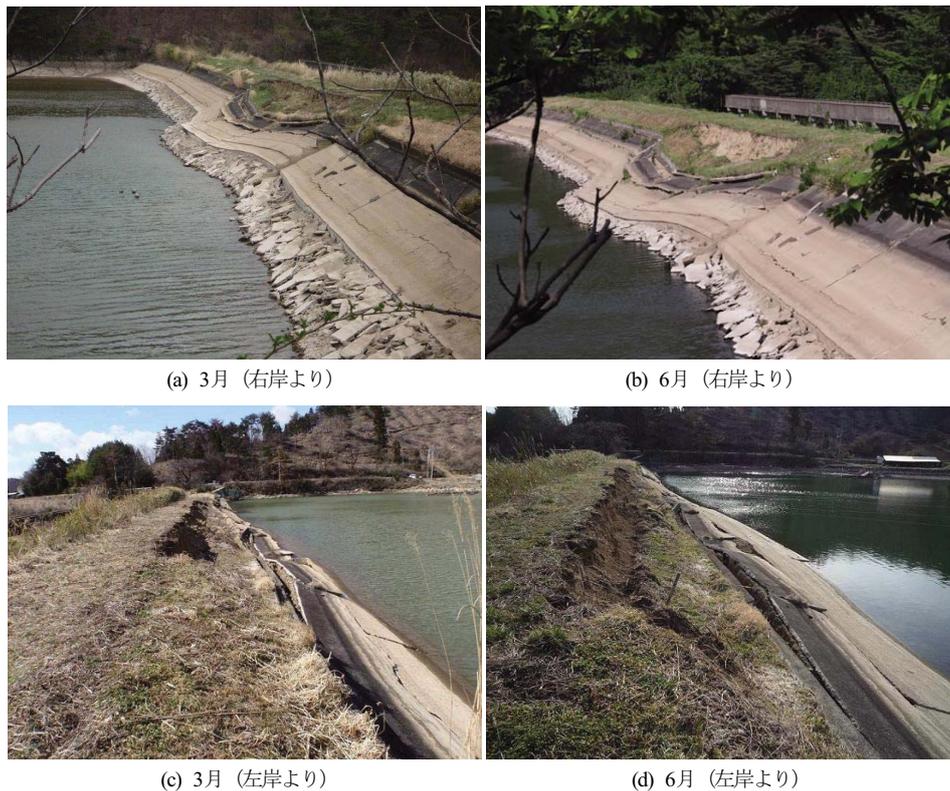
Fig. 53 岩根大池の上流斜面すべり形状の変化  
Enlargement of the sliding failure on the upstream slope of Iwane-ooike dam

今回の地震では、多くの比較的大きな余震が発生した。岩根大池では、Fig.53に示すように、余震や2度の貯水位降下により、上流斜面のすべりの幅が数m広がるとともに、すべり土塊が池側に若干滑動した。しかし、決壊に繋がったり、復旧計画が大きく変わるような大きな変化は発生していない。蛇ノ鼻上ノ池でも、余震によりコンクリート壁護岸の背面地盤の変形が進行したが、破堤につながるような変化は生じていない。また、三ッ森池では、被災後、連続した監視体制のもとで貯水位管理が行われ、地震後のクラック幅の変化が測定されていたが、特段の変化はなかった(数mm程度)と報告されて

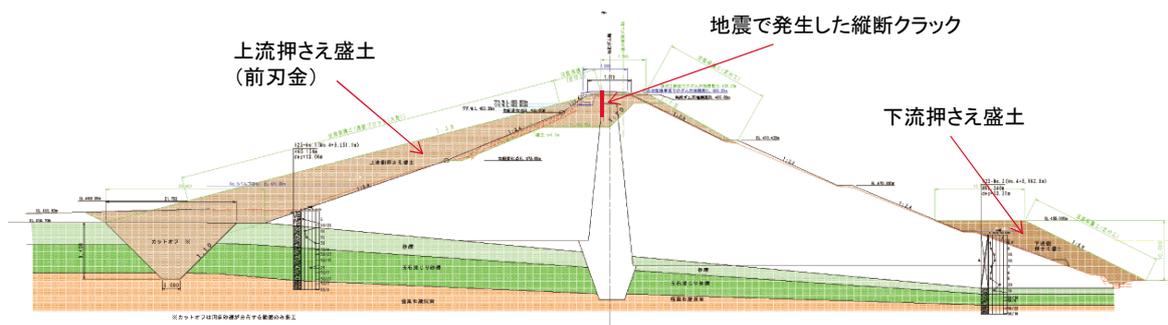
Fig. 55 三ツ森池の復旧計画  
Plan for retrieval of Mitsumori dam

は、Fig.55 に示すように、地震で発生した縦断クラック部分の補修だけではなく、上流斜面の押さえ盛土（前刃金）や下流押さえ盛土を含めた復旧が検討されている。また、今回被害が多かった急傾斜の波除工についても、再度、地震で崩壊しないような対策（IV 2b で後述する）が必要である。
