平成 23 年（2011 年）東北地方太平洋沖地震による 国営隈戸川農業水利事業における農業用パイプラインの被災と復旧

有吉 充*・毛利栄征**・浅野 勇***・上野和広*

Damage and Restoration of Agricultural Pipeline at Kumadogawa Irrigation Project by the 2011 off the Pacific coast of Tohoku Earthquake

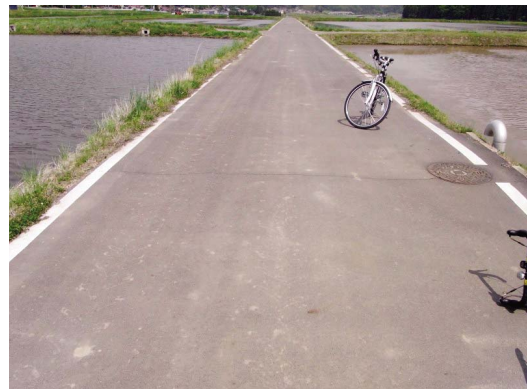
下小屋工区はパイプラインの路線の最上流部に位置し、隈戸川から日和田頭首工 (Fig.8) により取水を行っている。工区の全長は 2.63km で、鋼管 (0.92km) と FRPM 管 (1.71km) が使用されている。なお、基礎材料は 360° 全周が砂である。本工区では、曲管の周辺部の 1 箇所では拔出し量が許容値を超えたが、他の管路の被害は見られなかった。曲管部では、内圧による不平衡力、地震時動水圧、地震による地盤剛性の低下などにより管体が移動し、拔出しなどの被害が生じやすい。このため、今回の地震においても曲管部周辺に被害が多く発生している。本工区では、周辺に水田が広がる農道下と山間地にパイプラインが主に敷設されているが、Fig.9 ~ 12 に見られるように、大きな路面の沈下や構造物の変状など

Fig. 9 下小屋第 1 空気弁工の周辺
Road around Simogoya No.1 air valve

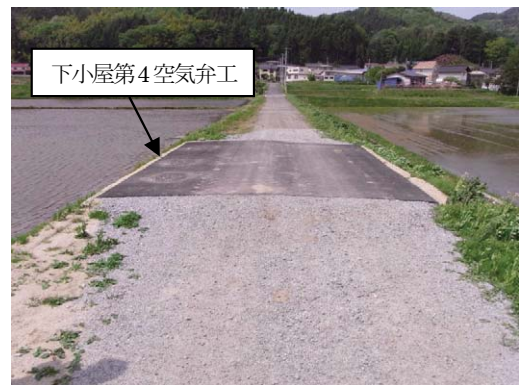
Fig. 10 下小屋第 4 空気弁工
Simogoya No.4 air valve

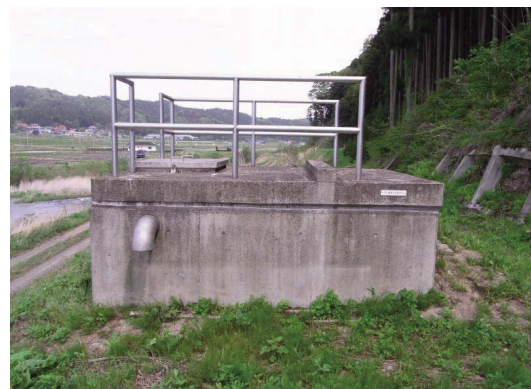
Fig. 11 下小屋第 5 空気弁工
Simogoya No.5 air valve

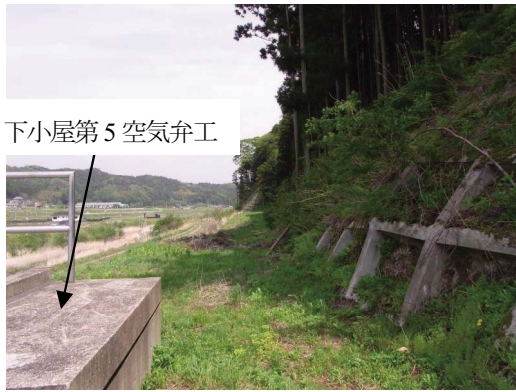
Fig. 12 下小屋第 5 空気弁工
View around Simogoya No.5 air valve

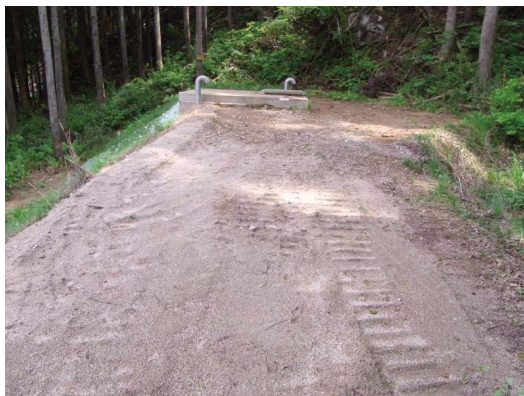
本工区では、大屋第 2 空気弁工（Fig.14）のような構造物の周辺で、管の不陸、許容値を超える抜出し、継目

Fig. 14 大屋第 2 空気弁工
Oya No.2 air valve

試験での漏水が生じた。山間地に設置された構造物では地表部での大きな変状は見られなかったが（Fig.14 及び 15），平野部では大屋第 5 空気弁工（Fig.16）のように周辺地盤と段差が生じている箇所も見られた。また、曲管周辺では、許容値を超える管の抜出しが生じている。曲げ配管工法を採用した区間では、地震後の目地間隔は施工直後と比較してほとんど変化をしておらず、許容値を超える抜出しは生じていないが、継目試験で不合格となったため、復旧の対象となる区間があった。被害が生じた区間の 1 つは、左岸側が下り斜面となっており、Fig.17 に示すよう周辺の地表面で法肩のすべりが発生していた。なお、浅埋設工法の区間については、空気弁工

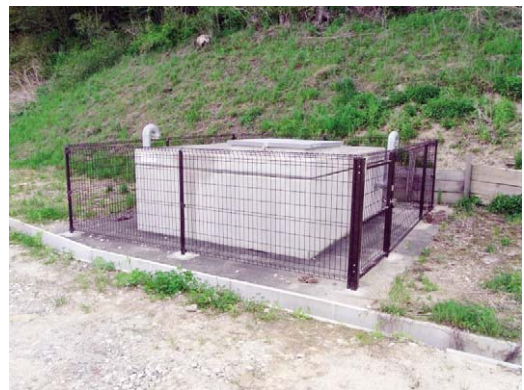
Fig. 15 大屋第 1 空気弁工
Oya No.1 air valve

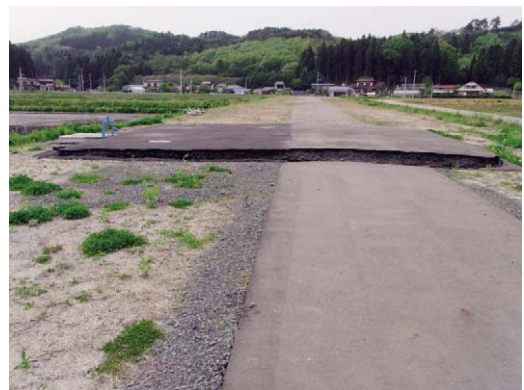
Fig. 16 大屋第 5 空気弁工
Oya No.5 air valve

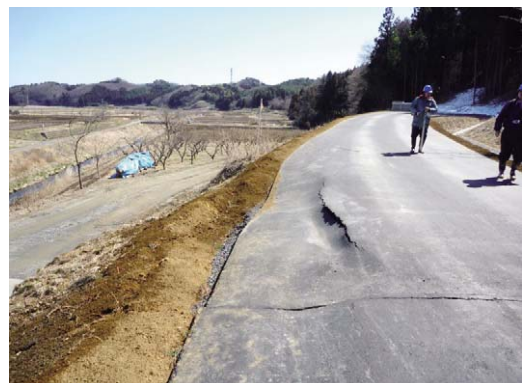
Fig. 17 パイプ敷設道路のすべり（大屋第 7 空気弁工周辺）
Slope failure of the road above a pipeline around Oya No.7 air valve

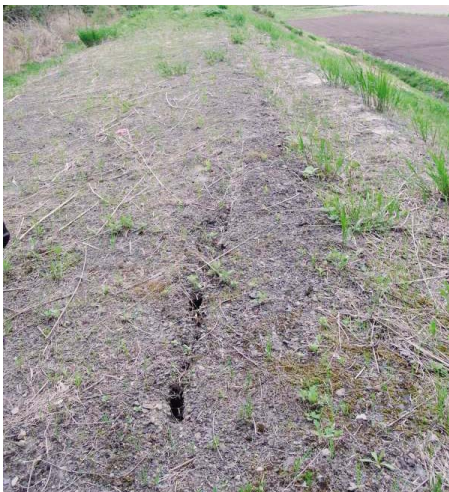
信夫工区は、3.93kmにわたりFRPM管が敷設されている。空気弁工などの構造物及び曲管周辺で、不陸及び継目試験での漏水が生じた。また、それに加えて、直線部においても不陸の被害が発生している。直線部での被害は信夫第7空気弁工 (Fig.18)、信夫第8空気弁工付近 (Fig.19) 及び信夫第9空気弁工付近 (Fig.20) で数十mにわたり発生しているが、どの箇所においても左岸側が下り斜面となっており、路面に亀裂が発生し、地盤に大きな変状が生じている。地震動による地盤の変状に伴って、パイプに被害が生じたと推察される。

Fig. 18 パイプ敷設道路の亀裂 (信夫第7空気弁工周辺)
Cracks on the road above a pipeline around Shinobu No.7 air valve

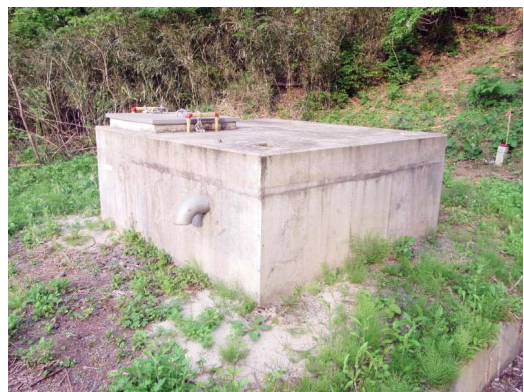
多くの空気弁工では、第1-1幹線分土工 (Fig.21) のように浮上や大きな変位などは見られなかったが、第8空気弁工については、空気弁工周辺に噴砂の跡が確認され、地震直後は地盤の一部が液状化をしていた可能性がある (Fig.22)。また、信夫第3空気弁工周辺では、斜面の崩壊が生じていた (Fig.23)。なお、本工区におけ

Fig. 22 信夫第8空気弁工
Shinobu No.8 air valve

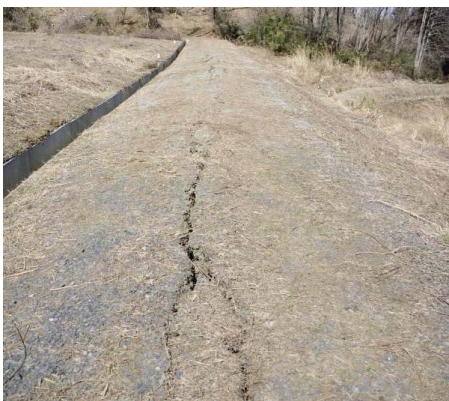
Fig. 19 パイプ敷設道路の亀裂 (信夫第8空気弁工周辺)
Cracks on the road around Shinobu No.8 air valve

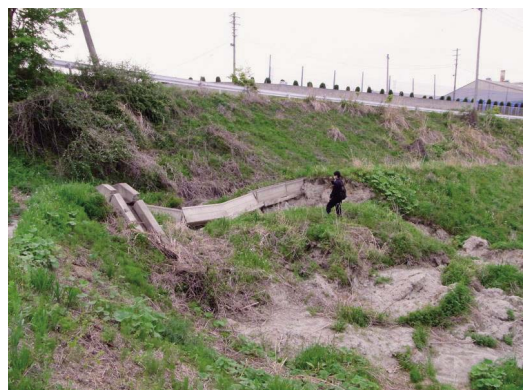
Fig. 23 信夫第3排泥工周辺の斜面崩壊
Slope failure around Shinobu No.3 blow off

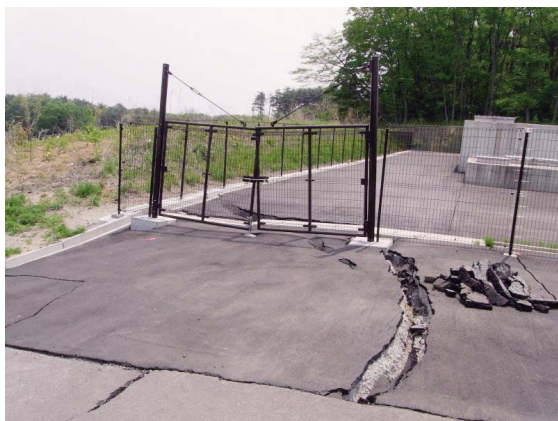
踏瀬工区では、FRPM管、鋼管、ダクタイル管が1.13kmにわたって主に山間部に敷設されている。本工区での被害は少なかったが、曲管周辺での不陸、許容たわみ率の超過が合計3箇所で見られている。許容たわみ率を超過した箇所は、踏瀬調圧水槽の付近で、地表面ではFig.24のように見られるようにアスファルトに亀裂が多数発生しており、地盤にも大きな変状が生じている。それに加えて、パイプ（FRPM管）周辺の材料が変化する場合、許容値を超える抜出しが発生している。この箇所では、上流側のパイプでは砂で埋戻しているが、下流側のパイプでは鞘管工法を採用しておりパイプ周辺は中込材（エアモルタル）で充填されている。パイプ周りの材料の剛性が著しく異なるために、地震動に対するパイプの応答が異なり、許容値を超える抜出しが発生したと考えられる。また、高速横断排泥工周辺では、斜面に亀裂が発生し、踏査時（2011年5月17日）には、亀裂の進展を防ぐため、ブルーシートが敷かれていた（Fig.25）。

Fig. 24 踏瀬調圧水槽
Fumase surge tank

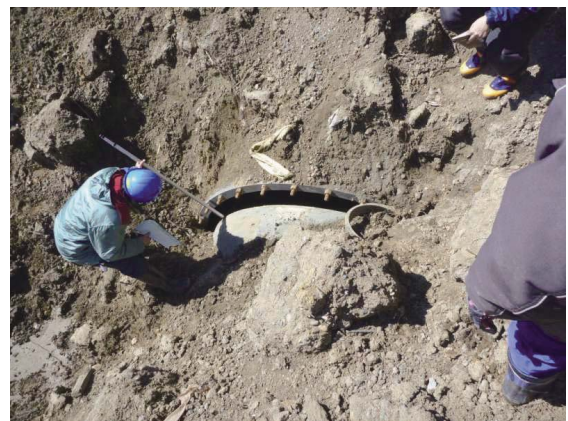
り敷設されている。排泥工周辺での管の不陸と、五本松第1排泥工より下流約50mの箇所にある片落管（φ2400-2000mm）の継手部での離脱（Fig.26）、離脱箇所周辺での許容値を超える抜出し及び不陸の被害が発生した。五本松第1排泥工周辺では液状化が発生しており、排泥工と地面で約0.5mの段差が生じていた（Fig.27）。また、排泥工周辺には噴砂が見られた。Fig.26に示す離脱した片落管は口径が変化しているために、内水圧により不平衡力が作用する。不平衡力の対策でスラストブロックが設置される場合もあるが、この箇所ではスラストブロックは設置されていなかった。地震時には、動水圧が作用し、さらに地震動及び液状化により地盤の剛性が低下したために、管に離脱が生じるほどの変位が生じたと考えられる。この箇所では、離脱に伴って漏水が生じ、幅10m×10m、深さ約3mの陥没が生じ、下流に向かって地盤が流亡している。

Fig. 26 五本松第1分水工周辺の片落管の離脱
Separation of a reducer around Gohonmatsu No.1 division works

この付近では、管の不陸も生じているため、106mにわたって敷設替えを行う。また、五本松第3分水工では、アスファルトに段差が生じていた（Fig.28）。分水工の上下流のパイプ2本ずつに不陸が生じており、敷設替えを行う予定である。また、中畑第1分水工等（Fig.29）その他の区間については、復旧を要する大きな被害は発

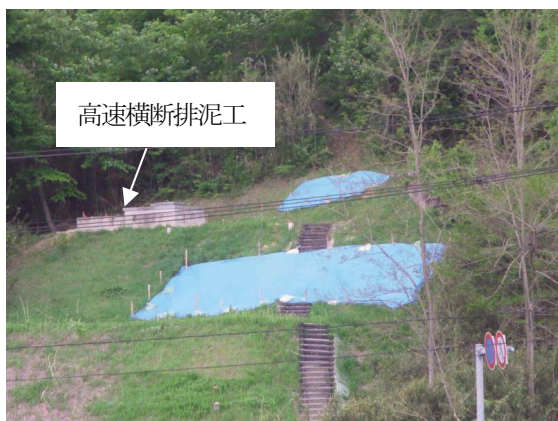
Fig. 25 高速横断排泥工周辺
View around highway crossing blow off

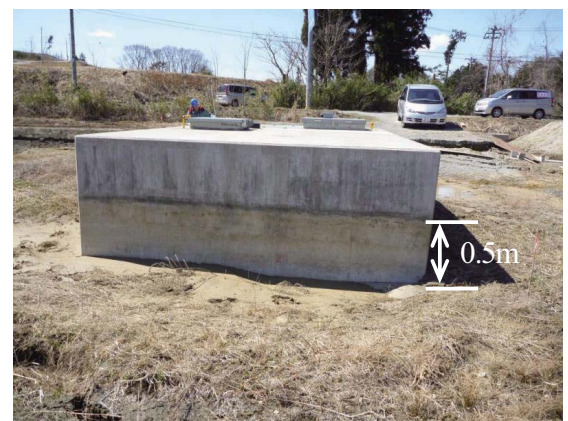
Fig. 27 五本松第1分水工の浮上
Uplift of Gohonmatsu No.1 division works

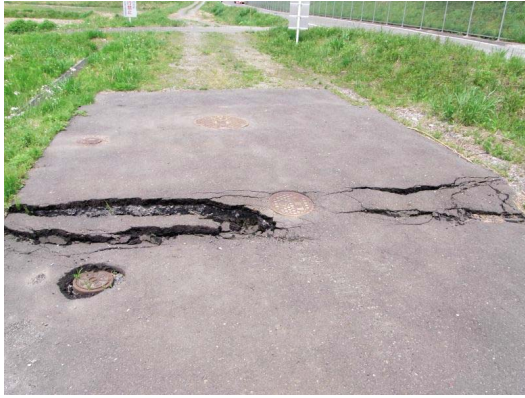
Fig. 28 五本松第3分水工の路面亀裂
Cracks on the road at Gohonmatsu No.3 division works

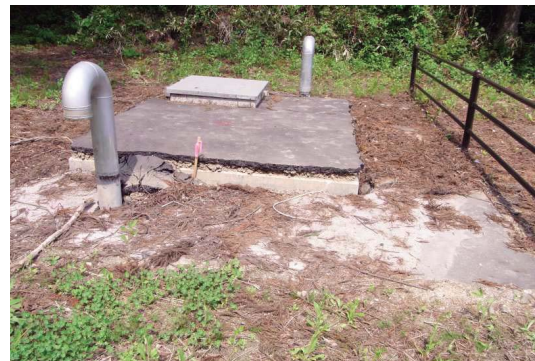
矢吹南工区は平野部が多く、鋼管とFRPM管が1.68kmにわたり敷設されている。矢吹南第1空気弁工 (Fig.30) で生じたような付帯構造物の浮上と、矢吹南第2幹線分水工周辺 (Fig.31) で生じた地面の陥没等の被害が発生している。矢吹南第2幹線分水工周辺では、FRPM管 (φ1800mm) が最大で約1.4m浮上しており、地表面も管中心位置で大きく盛り上がり、亀裂が生じている (Fig.32 及び 33)。また、矢吹南第2空気弁工周辺においても約300mにわたりFRPM管 (φ2200mm) が浮上しており、地表面には大規模な亀裂が生じている (Fig.34)。この亀裂の深さは最大で1.6m以上であった (Fig.35)。矢吹南第2空気弁工は Fig.36 に見られるように地表面と約1.5mの大きな段差が生じている。この付近において管内調査を行ったが、Fig.37 に示すように直線部においても不陸により滞水が生じていた。直線部でこれほどの被害が発生したのは、基礎材料の液状化によるものと考えられる。基礎材料が完全に液状化した場合、液状化地盤の比重は1.8-2.0であるため、パイプ及び分水工に作用する浮力は同様に1.8-2.0倍に増加する。そのため、パイプ周辺の基礎材料が液状化をすると、浮力が増大してパイプは浮上することとなる。本地区においては、一部でパイプ

Fig. 30 矢吹南第1空気弁工の浮上
Uplift of Yabukiminami No.1 air valve

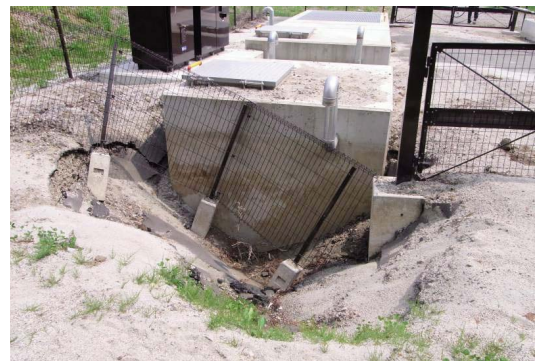
Fig. 31 矢吹南第2幹線分水工の路面陥没
Cave-in in the road surface at Yabukiminami No.2 division works

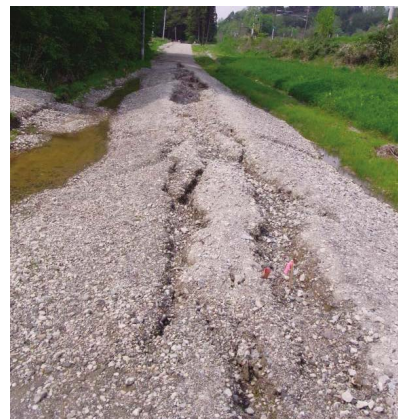
Fig. 32 パイプ敷設道路の亀裂 (矢吹南第2幹線分水工周辺)
Cracks on the road around Yabuki Minami No.2 division works

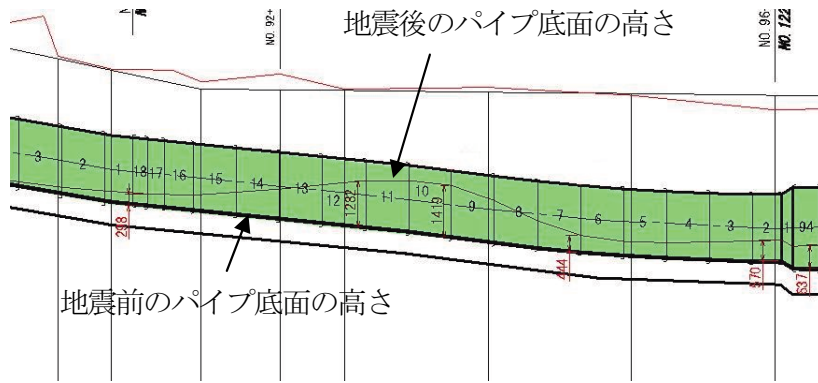
Fig. 33 矢吹南第 2 幹線分水工周辺 (Fig.30) の縦断図 (赤：地震後の位置, 単位 mm)
Longitudinal profile at the point of fig.30

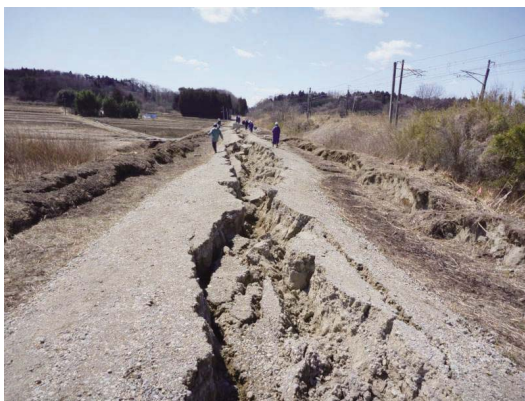
Fig. 34 パイプ敷設道路の亀裂 (矢吹南第 2 空気弁周辺)
Cracks on the road around Yabukiminami No.2 air valve

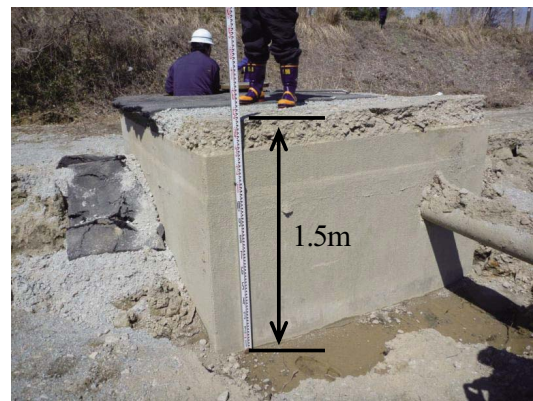
Fig. 36 矢吹南第 2 空気弁工の浮上
Uplift of Yabukiminami No.2 air valve

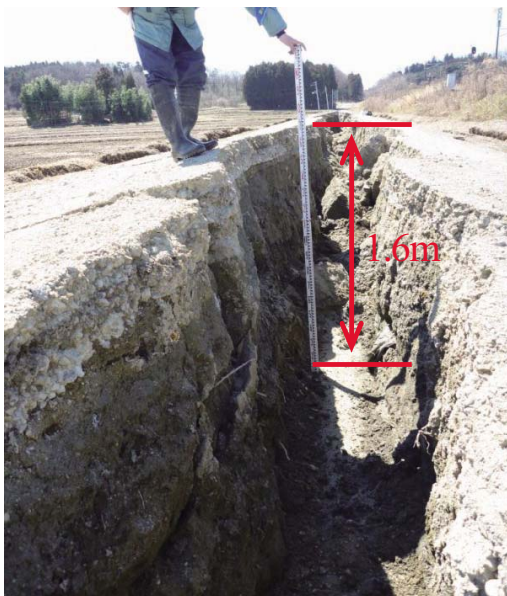
Fig. 35 パイプ敷設道路の亀裂 (矢吹南第 2 空気弁工)
Cracks on the road around Yabukiminami No.2 air valve

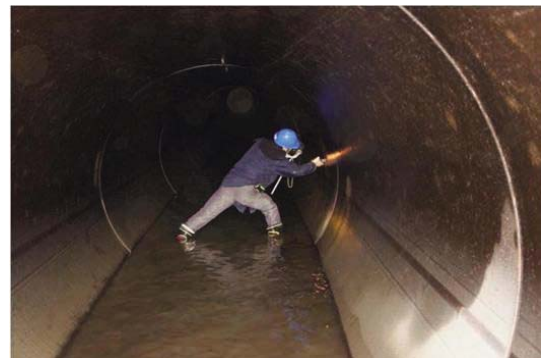
Fig. 37 不陸により滞水しているパイプ (矢吹南工区)
Stagnant water due to unevenness of pipe at Yabukiminami subsection

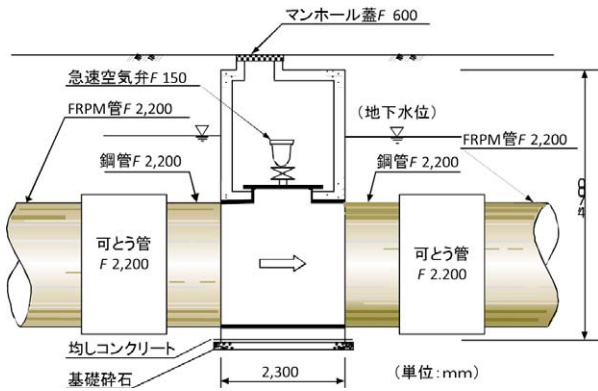
が沈下している箇所もあったが、そのような箇所では、管底部などのパイプの周辺地盤の一部が液状化して、局部的にせん断抵抗力が低下し、パイプに大きな変位が生じて、不陸や継手部での抜出しなどの被害に繋がったと考えられる。空気弁工など構造物の浮上については、矢吹南第2空気弁工の場合 (Fig.38)、空気弁工の比重は約1.4 (パイプが充水していたとして試算) なので、液状化が生じると、地下水位が高い場合には、今回のように浮上することとなる。矢吹南第2空気弁工の場合、液状化地盤の比重を2.0と仮定すると、地下水位が空気弁工の底面から約1.8mの状態では浮上することとなる。また、液状化の被害は、山間地ではほとんど発生しておら

Fig. 38 矢吹南第2 空気弁工の断面図
Cross section of Yabukiminami No.2 air valve

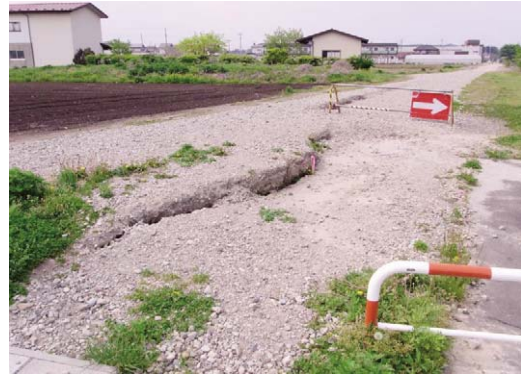
び路面の亀裂などの被害が生じている (Fig.40)。この箇所においても、管の不陸が生じているため、17m にわたって敷設替えを実施する。また、矢吹北第 1 排泥工周辺では、路面が大きく沈下しており、ここに敷設されているパイプには亀裂が生じている (Fig.41)。さらに、矢吹南第 2 分水工から約 140m 下流側にある片落管 (φ 2200-1800mm) に設置していたスラストブロックが破損をしており (Fig.42)、地震時には非常に大きな荷重がコンクリートに作用していたことがわかる。

Fig. 41 パイプ敷設道路の亀裂 (矢吹北第1 排泥工周辺 (矢吹南工区))
Cracks on the road around Yabukikita No.1 blow off main pipeline

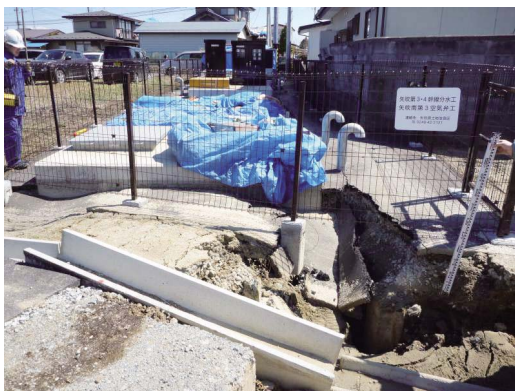
ず、平野部で多く生じているが、これは、地下水位によるところが大きいと思われる。平野部では地下水位が高く、液状化を生じやすい状態にあった。また、矢吹第 3・4 幹線分水工でも路面の陥没 (Fig.39)、構造物の浮上及

Fig. 39 矢吹第3・4 幹線分水工の被害
Damage to the Yabuki No.3・4 division works of main pipeline

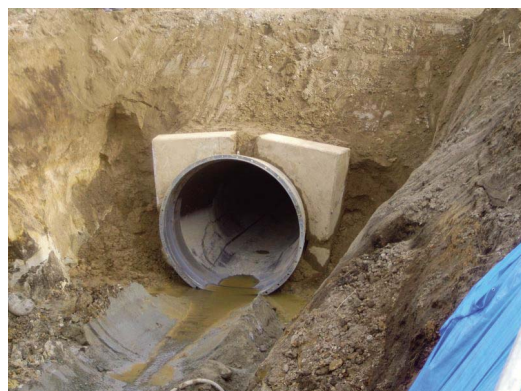
Fig. 42 スラストブロックの破損 (矢吹南工区)
Damage to thrust block at Yabukiminami subsection

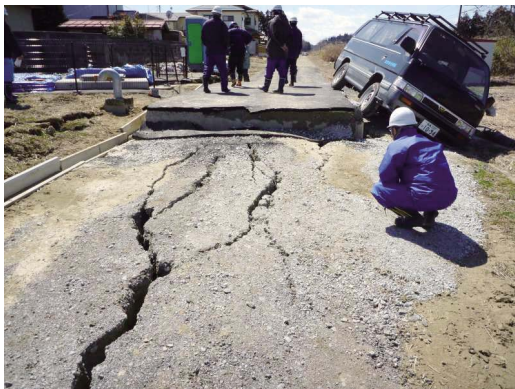
Fig. 40 パイプ敷設道路の亀裂 (矢吹第3・4 幹線分水工周辺)
Cracks on the road around Yabuki No.3・4 division works of main pipeline

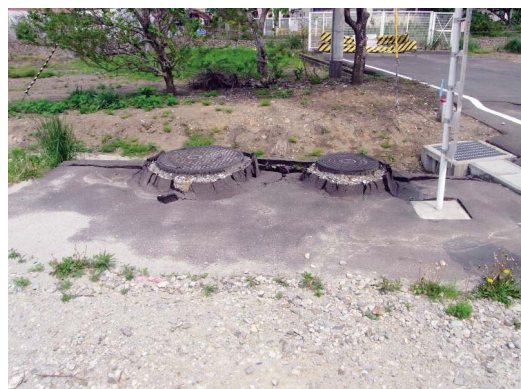
Fig. 43 矢吹北第1 排泥工のマンホール
Manholes at Yabukikita No.1 blow off

矢吹北第1 排泥工では、道路の沈下により、**Fig.43**に示すようにマンホールと周辺地盤で約10cmの段差が生じている。また、第4 排泥工付近では路面が沈下してい

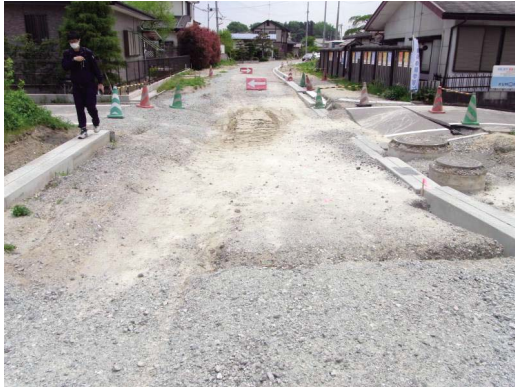
る (**Fig.44**)。この箇所では、排泥工を設置するために、上下流のパイプと比較して、約2m低いところにパイプが敷設されており、土被りもその分多くなっている。そのため、埋戻し土の沈下量が周辺よりも大きくなったと推察される。また、矢吹北第5 排泥工周辺では広範囲にわたり液状化が生じており、基礎材料の噴砂が確認された (**Fig.45**)。矢吹北第5 排泥工は大きく浮上して、傾きが生じている (**Fig.46**)。この付近では、管の不陸、許容値を超える抜出しにより、188mにわたり敷設替え

Fig. 44 矢吹北第 4 排泥工の路面の沈下
Settlement of road surface around Yabukikita No.4 blow off

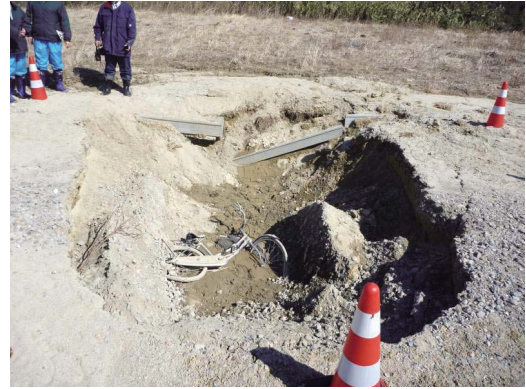
Fig. 47 片落管の離脱
Separation of a reducer

を行う。また、矢吹北第 7 空気弁より約 150m 上流で、片落管（φ 1350-1800mm）の離脱が生じた（Fig.47）。さらに、東古宿分木工周辺（Fig.48）や矢吹北第 8 空気弁周辺（Fig.49）の路面に見られるように、広い範囲で路面の亀裂、埋戻し土の沈下が確認された。

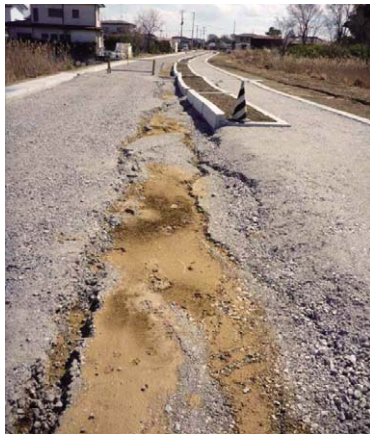
Fig. 45 パイプ埋戻し材料の噴砂（矢吹北第 5 排泥工周辺）
Sand boil on a road around Yabukikita No.5 blow off

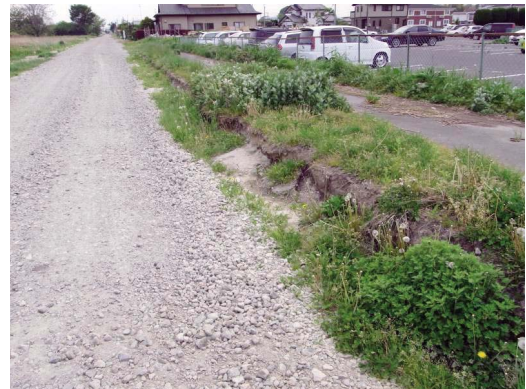
Fig. 48 パイプ敷設道路の沈下（東古宿分木工周辺）
Settlement of road around Higasihuruzyuku division work

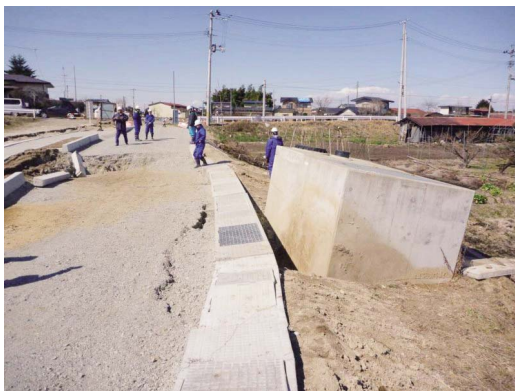
Fig. 46 矢吹北第 5 排泥工の浮上
Uplift of Yabukikita No.5 blow off

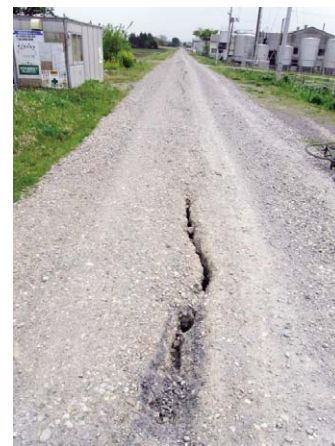
Fig. 49 パイプ敷設道路の亀裂（矢吹北第 8 空気弁周辺）
Cracks on the road around Yabukikita No.8 air valve

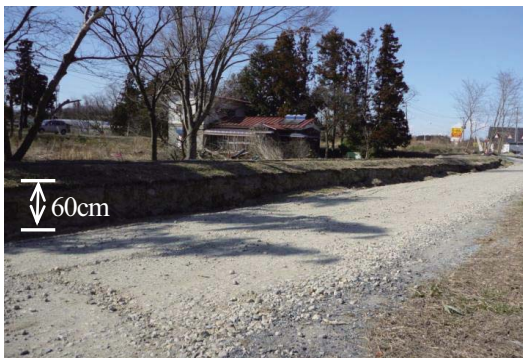
う直線部での不陸、許容値を超える抜出しや管の離脱、許容たわみ率を超える変形の被害が生じている。特に本工区では、許容たわみ率を超過して変形している管が、延長で 184m（36 本）あり、他の工区よりも極めて多い。たわみ率を超過した箇所については、Fig.50 に見られるように路面の沈下量が多い所が多い。大池西合流工下流部の辺りでは、約 60cm の沈下が生じている。このような沈下に伴って、管の変形が進んだ可能性がある。また、大池西合流工では、建物周辺での亀裂（Fig.51）、

Fig. 50 バイプライン敷設道路の沈下 (大池西合流工周辺)
Settlement of the road above a pipeline around OikeNishi confluent structures

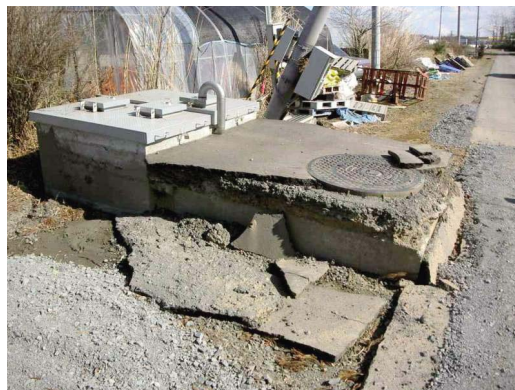
Fig. 54 谷地第 2 分水工の浮上
Uplift of Tanichi No.2 division work

構造物と地面との段差 (Fig.52), 管の離脱が発生していた (Fig.53)。離脱した箇所は曲管の周辺で, FRPM 管と鋼管の継手部である。また, 谷地第 2 分水工は液状化により数 10cm 浮上している (Fig.54)。この周辺でも路面の亀裂などが見られ, 敷設されている FRPM 管には不陸, 許容値を超える継手の抜出し (Fig.55) が広範囲にわたって生じており, 谷地第 1 分水工周辺から鏡石第 1 幹線分水工まで約 875m にわたって敷設替えを行う。また, この敷設替えの範囲内にある久来石第 7 空気弁工では, 地表部のアスファルトに亀裂が見られた (Fig.56)。

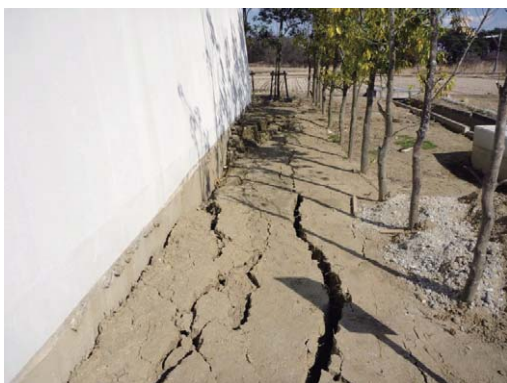
Fig. 51 路面の亀裂 (大池西合流工周辺)
Cracks besides OikeNishi confluent structures

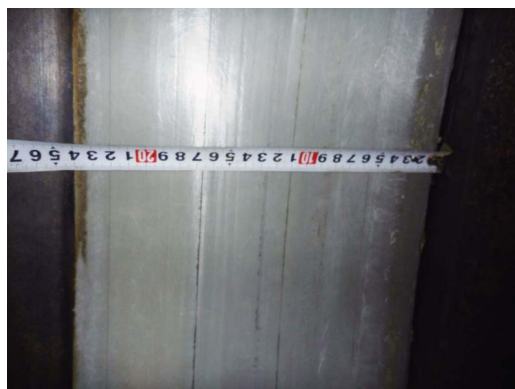
Fig. 55 久来石第 6 空気弁工周辺での継手の抜出し
Joint excessive extracted around Kyuraiishi No.6 air valve

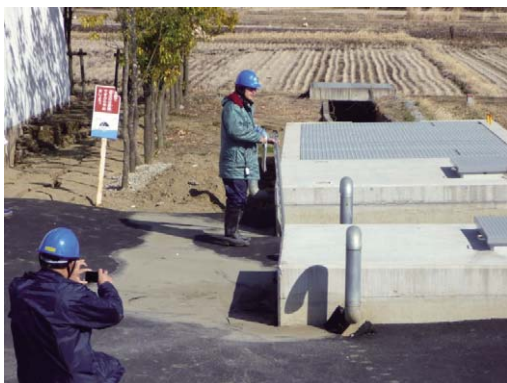
Fig. 52 構造物周辺の路面沈下 (大池西合流工周辺)
Settlement of the road around OikeNishi confluent structures

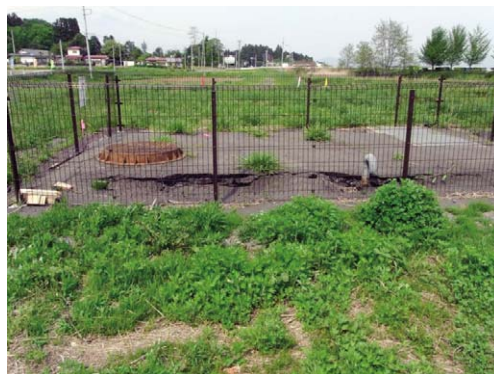
Fig. 56 久来石第 7 空気弁工の路面の亀裂
Cracks on the road surface at Kyuraiishi No.7 air valve

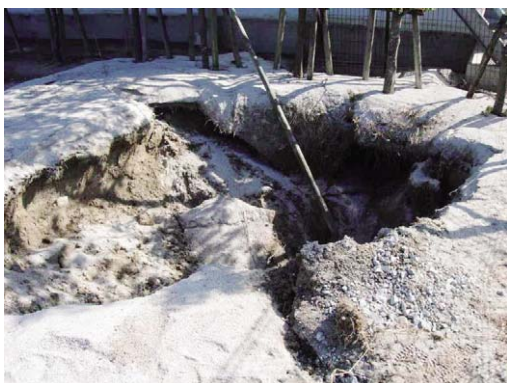
Fig. 53 管の離脱 (大池西合流工周辺)
Separation of a pipe around OikeNishi confluent structures

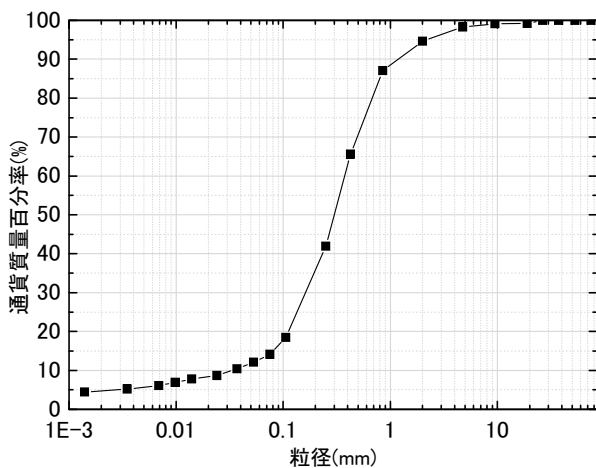
本地区では, 基礎材料に使用した砂が液状化を生じたため, 再度の液状化被害を防止するために, 復旧にあたっては, 地下水位以下の埋戻し材料に砕石を使用する。なお, 基礎材料に用いていた代表的 (矢吹南工区) な砂 (S-FG) の粒度分布を **Fig.57** に示す。締固め度は 85 ~ 90% が多く, 土地改良事業計画設計基準及び運用・解説設計「パイプライン」(以下, 設計基準とする) に示されている締固め度と液状化応力比の関係 (**Fig.58**) から判断すると, 液状化抵抗力は 0.2 ~ 0.3 程度であったと

Fig. 57 矢吹南工区における基礎材料の粒径加積曲線
Particle size distribution curves of embedment material at Yabukim-nami subsection

思われる。設計基準によると、締固め度が平均で95%程度（液状化抵抗力で0.4）あればある程度の耐震性が確保される、とされており、本地区の砂の密度は液状化に対して、十分な抵抗力を有していなかったと推察される。また、パイプの基礎材料と同様に、浮上などの被害が生じた空気弁工・分水工・排泥工についても、地下水位以下においては砕石で埋戻すこととしている。

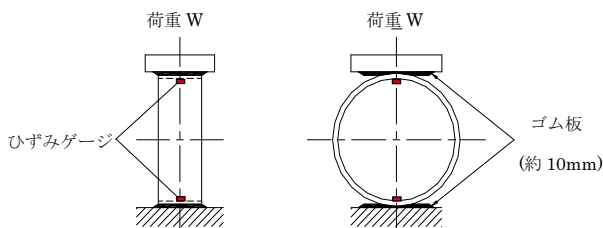
約3kmにわたり敷設替えを行うこととなったが、復旧コストを縮減するために、パイプラインの再利用を実施している。不陸及び許容値を超える抜出しが生じた箇所では、継手のゴム輪は損傷を受けている可能性が高く、再利用はできないが、管本体は損傷が小さく再利用できる可能性が高い。管の再利用を検討するために、被災したパイプ（ ϕ 2200mmの内圧三種管）を掘出して、JIS規格に基づいた外圧試験（Fig.59）及び内圧試験（Fig.60）を実施した。外圧試験の結果は、基準たわみ（5%）時の荷重が82.1kN/m（規格値63.1kN/m）、試験外圧（破壊荷重）は249kN/m（規格値184kN/m）であり、所定の強度を十分に満足していた。また、内圧試験（1.4MPa、3分間保持）においても、漏水などの異常は見られず、規定の性能を有していることが分かった。

Fig. 59 外圧試験
External pressure test

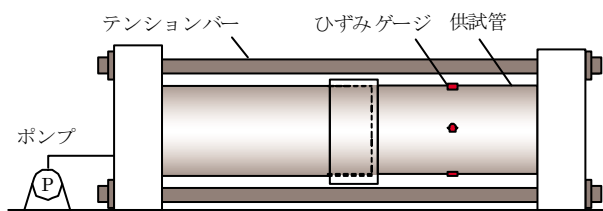
Fig. 60 内圧試験
Internal water pressure test
