平成 23 年（2011 年）東北地方太平洋沖地震による 国営農業用フィルダムの被害

増川 晋*・田頭秀和*・黒田清一郎*・林田洋一*

Damages of Embankment Dams for Irrigation due to the 2011 off the Pacific coast of Tohoku Earthquake

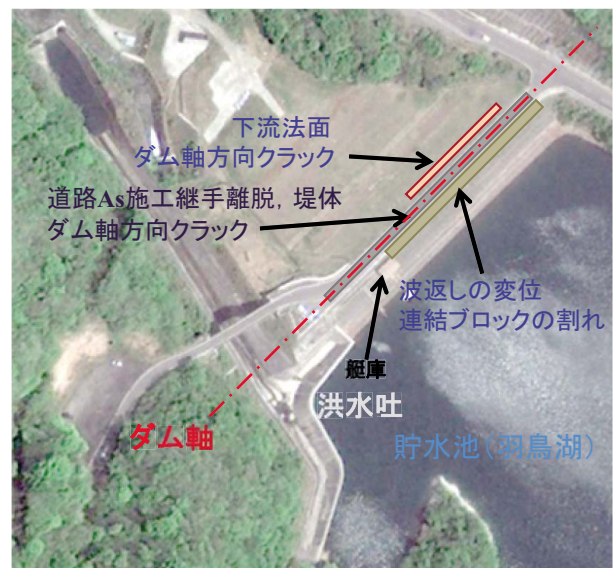
認められる変状は以下の三つである (Fig.31)。①堤

Fig. 31 羽鳥ダムの被災概要 (Google Earth 航空写真)

頂の道路アスファルトの施工継目における離脱やクラック, ②堤頂上流法肩部の波返しの目地の開き, 段差 (左右岸鉛直変位), ズレ (上下流方向水平変位), および③堤体下流法面の法肩直下の変状, である。①および②の変状に関しては、すべての変状が長期供用期間中に生じた変状であるのか地震によって発生した変状であるかは特定が難しい。

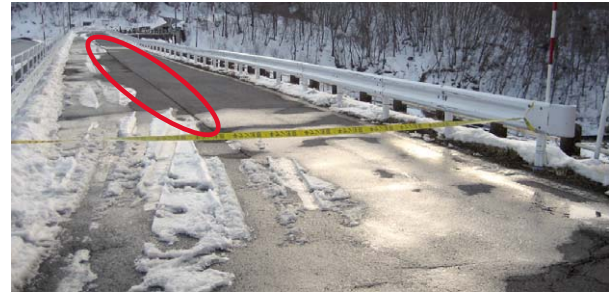
堤頂中央部から右岸側において、堤頂道路アスファルトの中心位置の舗装施工継目が離脱してダム軸と平行に開口クラックとなっている (Fig.32)。最大の開口幅は堤頂右岸寄りにおいて 53mm, 最大の段差は堤頂中央部付近において下流側下がりの 21mm, 開口幅は 13mm を計測した。

道路アスファルト（厚さ約 5cm）の下は旧道路舗装コンクリート（厚さ約 20cm）、碎石層（厚さ約 30cm）および砂層（厚さ約 10cm）がある。これらを全面撤去して露出させた堤体築堤材（Zone2）の上面では、道路アスファルトにおいて最大段差（21mm）が認められた堤頂中央部の直下の箇所において、最大幅 30mm のダム軸方向のクラック（上部の砂層の砂が狭在）がダム軸に観察された。また、後述の堤体下流法面の法肩直下のクラックにおいて最大の段差（上流側下がり 220mm, Fig.40 参照）が観察された右岸寄りの箇所において、幅 10mm のダム軸方向のクラック（上部の砂層の砂が挟在）がダム軸に観察された。これらの箇所以外の堤頂中央部から右岸寄りにおいてダム軸に幅 0.2～7mm のクラックがダム軸方向に 40m 程の区間で不連続に観察された。さらに、堤頂中央部を中心に、ダム軸方向へ 12m 程の区間のガードレール基礎直下に、それぞれ最大として幅 50mm, 深さ 500mm, 段差 130mm（下流側下がり）の連続したクラックが観察された。

Fig. 32 堤頂道路アスファルトの舗装施工継目の離脱（右岸から見る）

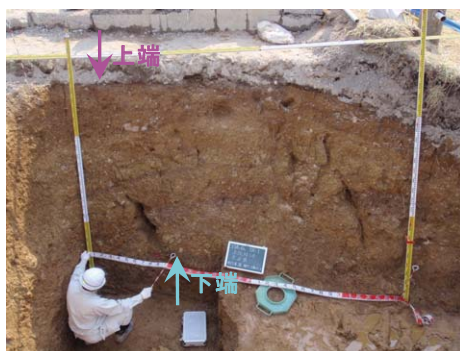
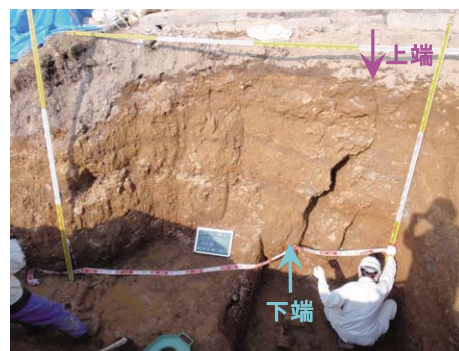
掘トレンチの上下流方向の横断面となる左岸壁面および右岸壁面にそれぞれ確認した (Fig.33, 赤白ピンによる指示箇所がクラックの下端)。両クラックともに浅部は鉛直方向であるが、深部になるに従い下流側にやや屈曲している。試掘トレンチの左岸壁面および右岸壁面ともに、堤頂下流法肩のガードレール・旧高欄基礎の直下において V 字型の範囲が緩んでいる状態であった。また、後述の堤体下流法面の法肩直下のクラック (Fig.40 参照) から深部に連続する深さ 1.40m および 0.55m のクラックを試掘トレンチの左岸壁面および右岸壁面にそれぞれ確認した。

Fig. 33 堤頂ダム軸のクラックの開削面（東北農政局提供）
Surface of trench sides across cracks on the dam axis of crest

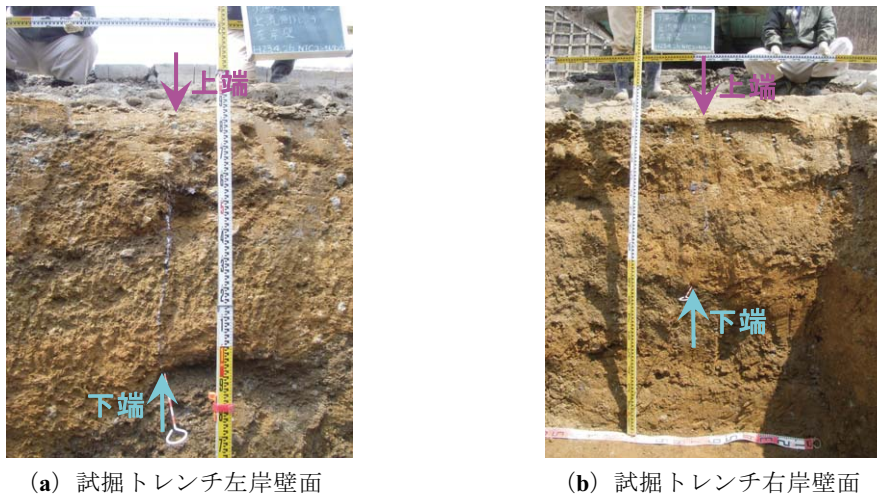
前述のダム軸の幅 10mm のダム軸方向のクラックは 1.45m および 1.50m の深さに到達するクラックを試掘トレンチの上下流方向の横断面となる左岸壁面および右岸壁面にそれぞれ確認した (Fig.34, 画像下方の赤白ピン挿入箇所がクラックの下端)。試掘トレンチの左岸壁面および右岸壁面ともに、堤頂下流法肩のガードレール・旧高欄基礎の直下において V 字型の範囲が緩んでいる状態であった。また、堤体下流法面の法肩直下のクラックから深部に連続する深さ 0.65m および 0.90m のクラックを試掘トレンチの左岸壁面および右岸壁面にそれぞれ確認した (Fig.35, 画像下方の赤白ピン挿入箇所がクラックの下端)。

Fig. 34 堤頂ダム軸のクラックの開削面 (東北農政局提供)
Surface of trench sides across cracks on the dam axis of crest

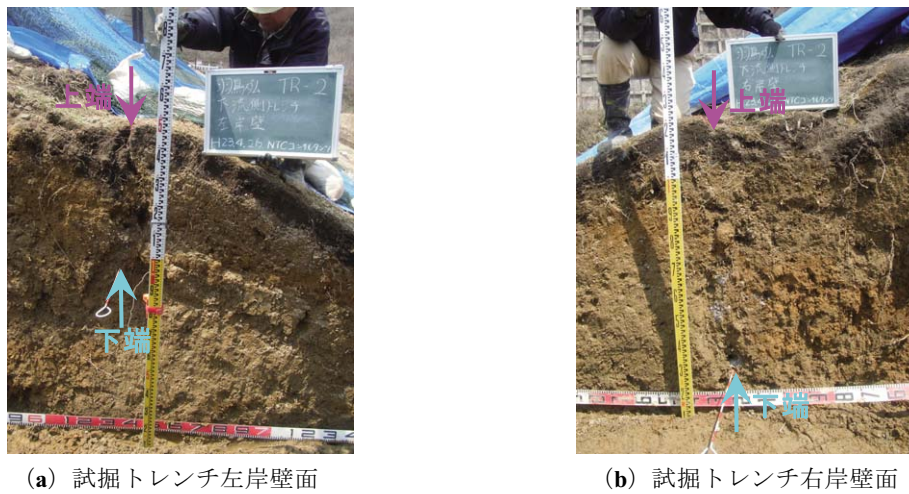
Fig. 35 下流法面の段差クラックの開削面 (東北農政局提供)
Surface of trench sides across ramp cracks on the downstream slope

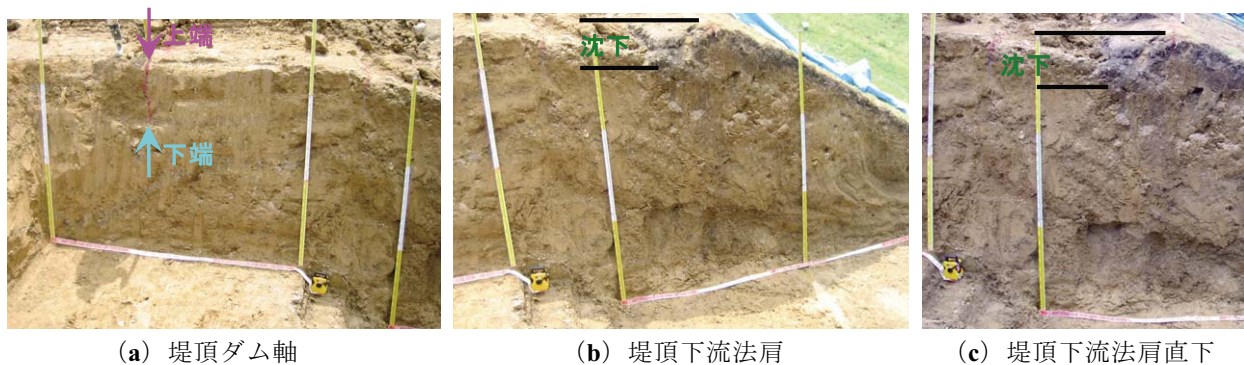
Fig. 36 堤頂下流側法肩の沈下箇所の開削面 (左岸壁面)
Surface of trench sides across subsidence of crash barriers at top of downstream slope (left-abutment side)

堤頂下流法肩のガードレールが沈下している箇所（後述の Figs.41 および 42 参照）の試掘トレンチの開削面 (Fig.36) では、堤頂中央のダム軸方向のクラック (Fig.36 の左図の左上方の赤いライン) は他の試掘トレンチの

クラックより不明瞭であり、クラック下端の深度は浅かった。沈下しているガードレール・旧高欄基礎の直下の築堤材自体も沈下していた (Fig.36 の (b) および (c) の中央のくぼみ形状の箇所)。

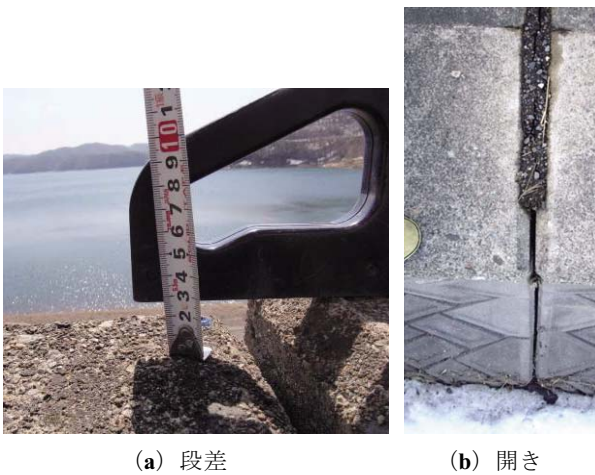
Fig. 37 波返しの変状 (左：東北農政局提供)
Damages of parapet

コンクリートブロック積み波返しの全長において目地に開きが確認された。波返しの変状のそれぞれの最大値は、開き（左右岸方向）が 18mm，段差（上下方向）が 28mm，ズレ（上下流方向）が 15mm であった。中央部左岸寄りにおいて、段差は最大となる 28mm（右岸側下がり），同一箇所において開きは 7mm，上下流方向のズレは 10mm（左岸側が上流側へ移動）であった。Fig.37 に波返しの段差と開きの変状を示す。Fig.38 に地震直後と地震後 6 ヶ月経過時の波返しの概観を示す。

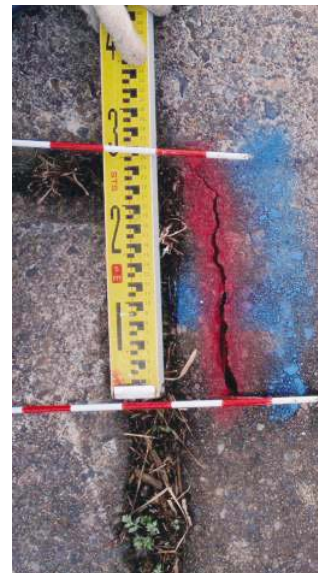
コンクリートブロック積み波返しの基礎より低標高に設置されている上流法面の連結ブロックにおいて、クラックや割れが発生しており、最大長さ 1m，幅 12mm のブロックの割れが発生していた (Fig.39)。

Fig. 39 上流法面の連結ブロックの割れ（東北農政局提供）
Damage of connecting blocks at upstream slope

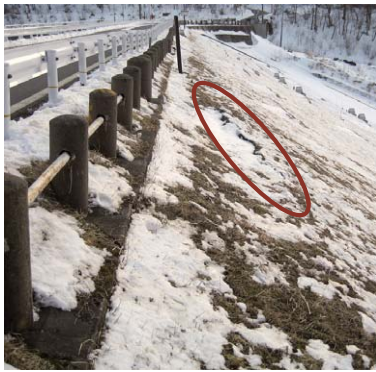
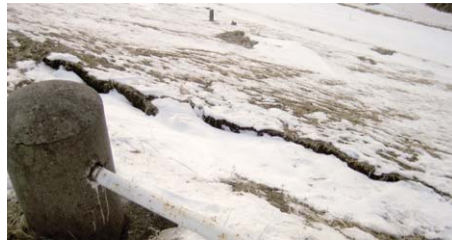
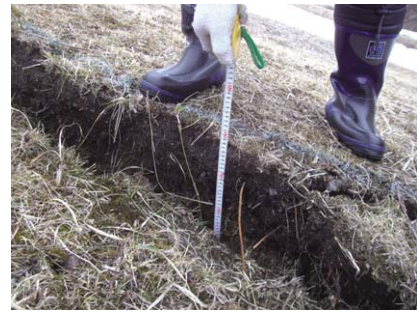
堤頂中央部から右岸寄りにおいて、堤頂下流法肩から 2～3m 下方の下流法面（法面全面に植生）にダム軸とほぼ平行な開口クラックが発生している。右岸寄りにおいてクラック幅 120mm，段差 220mm（上流側下がり），深さ 60cm（ピンの貫入深度による計測）が最大の変状である (Fig.40)。なお、前述のように試掘トレンチにおいて確認された深さは最大 1.40m であった。

Fig. 40 下流法面のクラックによる上流側下がり段差
Ramp cracks on the downstream slope

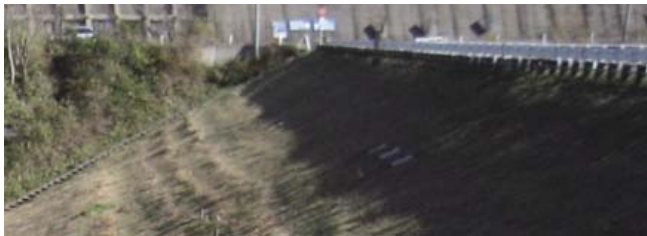
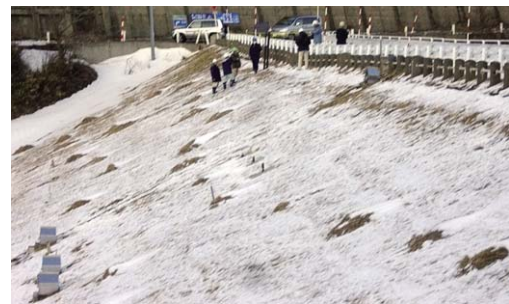
堤体中央部の左岸寄りの堤頂下流側法面において 93mm の沈下量を測定している。Fig.41 に地震前後の堤頂下流法面の概観を示す。Fig.41 (a) の地震前ではガードレールが一直線であるが、Fig.41 (b) の地震直後では沈下が認められる（人の集合箇所付近）。Fig.42 に堤頂下流法面の沈下（ガードレールおよび旧高欄の沈下）を示す。

Fig. 41 地震前後の堤頂下流側法肩

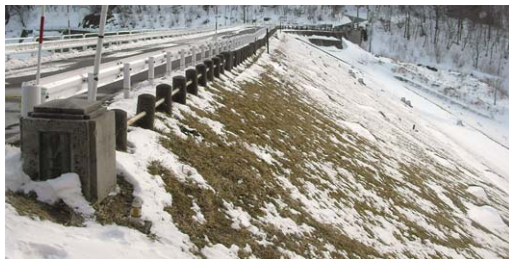
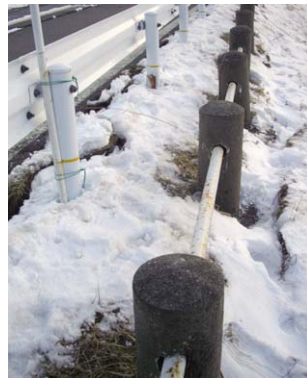
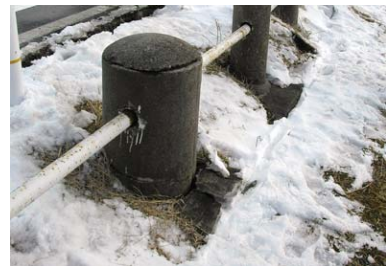
Fig. 42 堤頂下流側法肩の沈下 (ガードレールおよび旧高欄が沈下している箇所)
Settlement of crash barriers at top of downstream slope (overall view and detailed one)

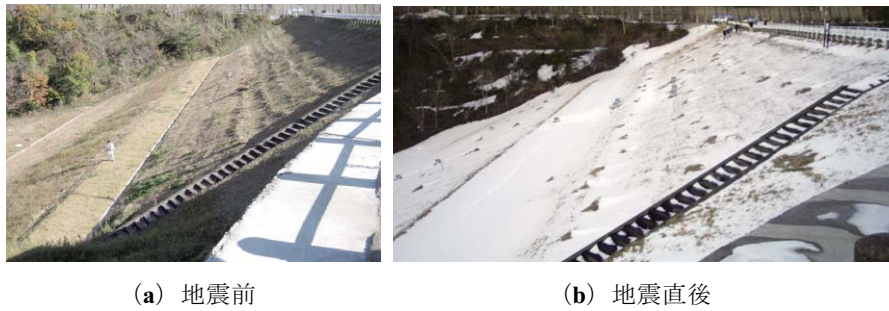
これらの法肩直下のクラック以外に下流法面にはらみ出しなどの一切の変状は認められない。**Fig.43**に地震前後の下流法面の概観を示す。

Fig. 43 地震前・後の下流法面
Downstream slope before (left figure) and after (right figure) the earthquake

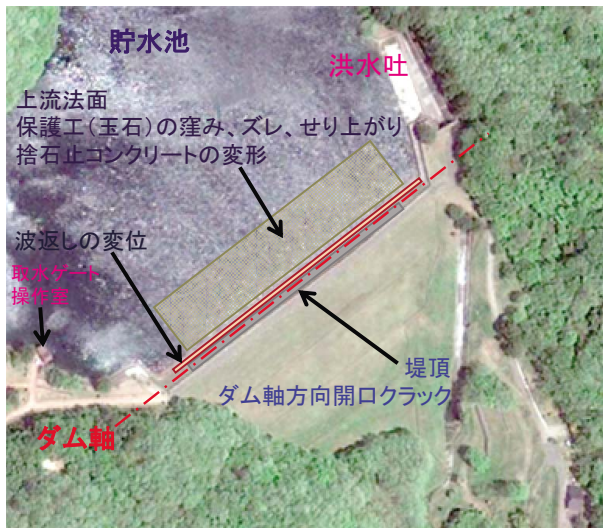
Fig. 45 西郷ダムの被災概要 (Google Earth 航空写真)
Outline of damages of Nishigou dam

体上流法面の保護工（玉石）の段差、はらみ出し、ズレと捨石止コンクリートの屈曲、②堤頂（碎石敷き）のダム軸方向の開口クラック、および③堤頂上流法肩部の波返しの沈下、波返し基礎と上流法面の境界の開きと段差、である。堤体以外の変状として、取水施設のある右岸地山の法面保護工にはらみ出しやブロック崩落が発生している (Fig.46)。

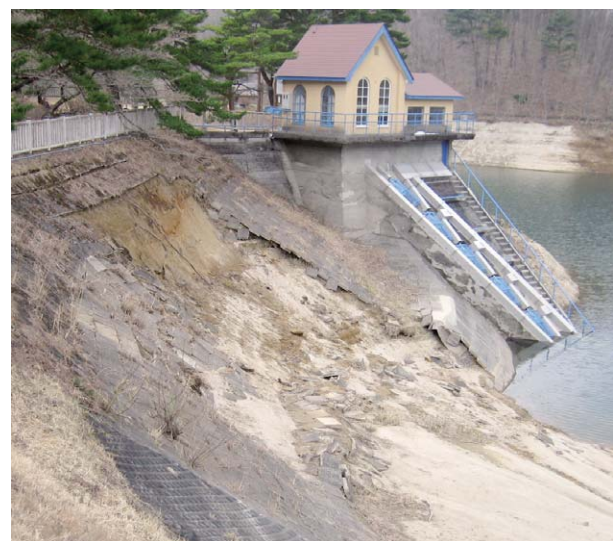
Fig. 46 右岸地山の法面保護ブロックの崩落
Collapse of slope protection at right abutment

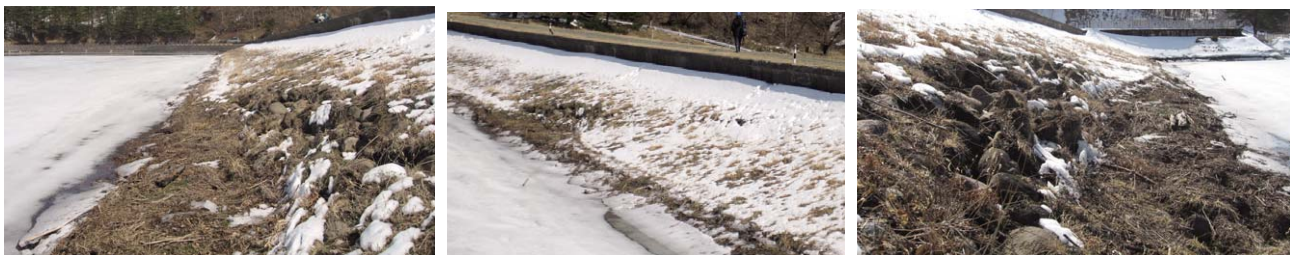
右岸寄りの波返し基礎から2~3m下方の上流法面に馬蹄形の窪み(最大550mm程の沈下)が発生しており、この窪みに連続して右岸側に波返し基礎に向かって玉石が下方(上流側)にズレ動いたように玉石の間に空間が生じている(Fig.47)。さらに、この変状箇所下方の法面に設置されている捨石止コンクリート(三段設置されている捨石止コンクリートの最上部)が下方(上流側)に屈曲しており、この屈曲の右岸側の玉石は玉石同士がせり上がっている状態(法面がはらみ出ている状態)である。Fig.48に馬蹄型の窪みと捨石止コンクリートの屈曲を含めた堤頂に近い上流法面の概観を示す。これらの変状より低い標高に設置されている上から二段目の捨石止コンクリートでは、捨石止コンクリートとこれに接続している上方(堤頂側)の玉石との間が開いて玉石直下の小円形礫が現れている。また、この捨石止コンクリートの一部に破損と下方(上流側)への傾倒が見られた。上から二段目と三段目の捨石止コンクリート間の法面にも玉石のせり上がりが見られた。三段目の捨石止コンクリートは下方(上流側)に緩やかに湾曲している。Fig.49に地震前後の上流法面の概観を示す。

Fig.47 馬蹄型の窪み

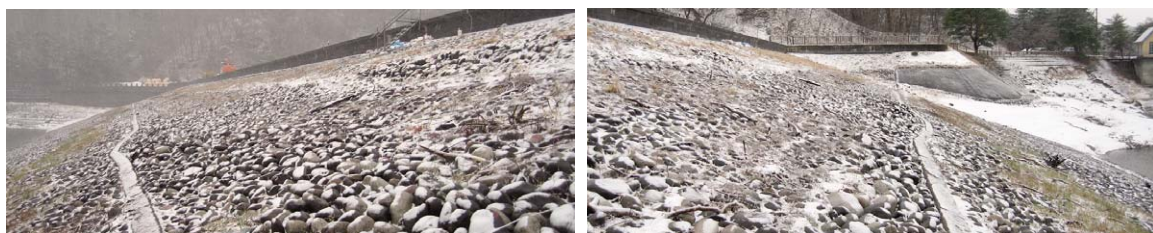
Fig. 48 馬蹄型の窪みと捨石止コンクリートの屈曲

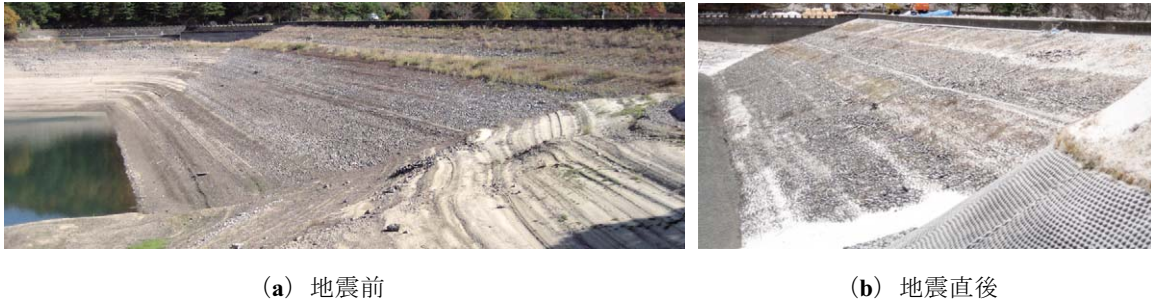
上流法面の玉石の段差、不陸、開きは中央部から右岸側の変状の方が規模が大きくなっている。

Fig. 49 地震前・後の上流法面
Upstream slope before (left figure) and after (right figure) the earthquake

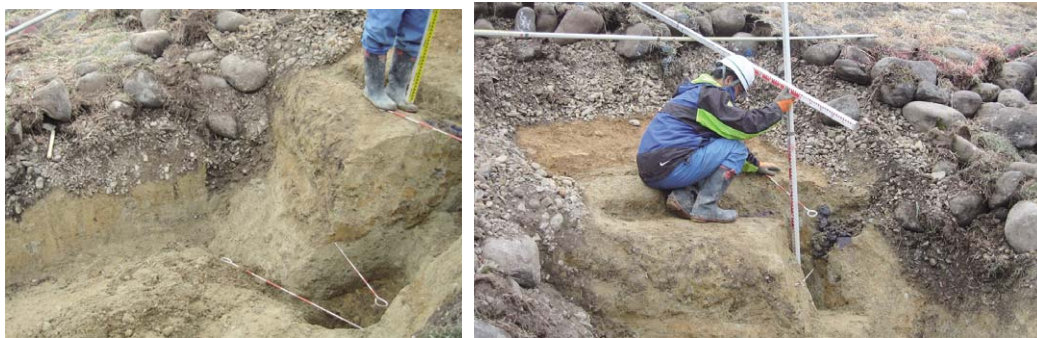
をおこなった(Figs.50および51)。法面の玉石の下部は、法面と平行の小円形礫の裏込め材があり、この裏込め材の下部に法面と平行にさらに盛土がされている。この盛土内やこの盛土と下部の盛土との境界では含水比の高い軟化した連続した面が確認された。これらの軟弱部は、段差部の堤体内に認められたクラックや開口クラック(小円形礫を挟在している)に連続する傾向が認められた。軟弱部の下部の盛土(鞘土に相当)は良く締まった粘性土(褐色)であり、1000~1500kN/m²程度のコン貫入抵抗が得られている。

工事誌(農林省阿武隈川上流農業水利事業所, 1955)および施工時等の写真から、上流法面の施工は、水平盛土施工の鞘土の上部に法面と平行に1m強の厚さの盛土がブルドーザ撒出しにて施工され、さらに厚さ20cm程度の裏込め材と厚さ0.4~0.6mの玉石の張石が人力にて施工されている。法面に平行な盛土は、試掘トレンチにおいて平均75%程度の締固め度であった。後述の鞘土の締固め度(95~96%程度)と異なっている。このため、法面に平行な盛土は鞘土の上面に法面に平行に施工された法面保護層であることが確認された。

Fig. 50 馬蹄型の窪み箇所の掘剖面
Trench at horseshoe-shaped pocket on upstream slope

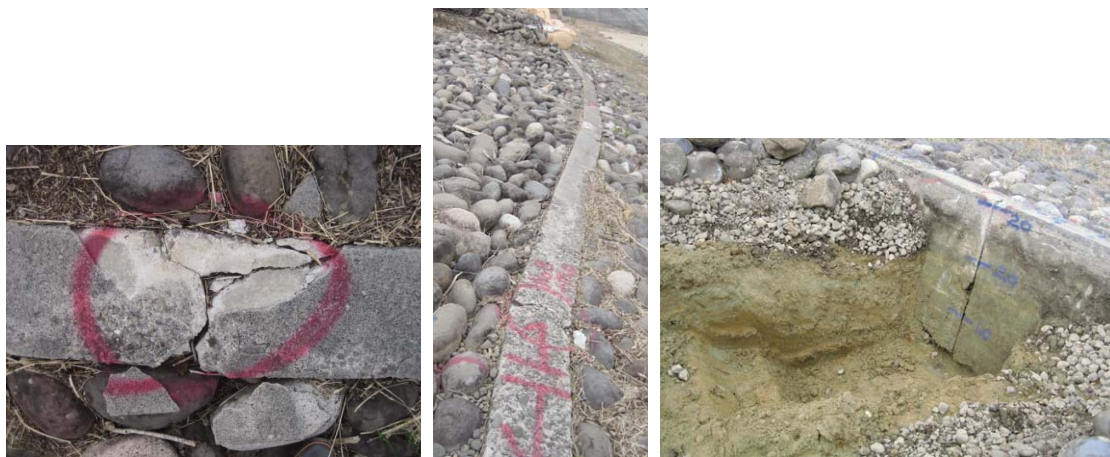
最上段と中間の捨石止コンクリートの間の法面の最大段差約500mm程度の玉石のせり上がりの変状箇所の試掘トレンチにおける現場密度試験と室内締固め試験から95~96%程度の締固め度が鞘土に対して得られた。試掘トレンチにおける現場透水試験からは、鞘土について $1.3 \times 10^{-5} \sim 2.7 \times 10^{-5}$ cm/sの透水性が確認された。

Fig. 51 捨石止コンクリート屈曲部 ((b) の上部の玉石積み上げ箇所が (c) の掘削箇所)
Bending of riprap stopper works on upstream slope

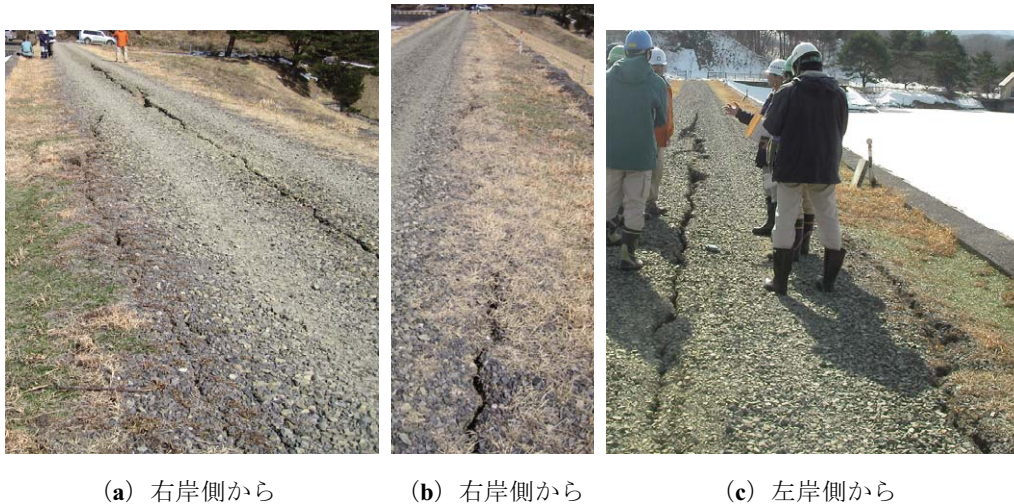
堤頂中央部の堤頂長のほぼ2/3の区間にダム軸と平行に1～3条の開口クラックが発生している (Fig.52)。発生クラックの最大延長はダム軸付近のクラックにおいて62.7m、最大開口幅500mmを計測し、同クラックでの紅白ポール挿入による深さは1.60mであった (Figs.53～55)。

Fig. 52 堤頂のダム軸方向の開口クラック

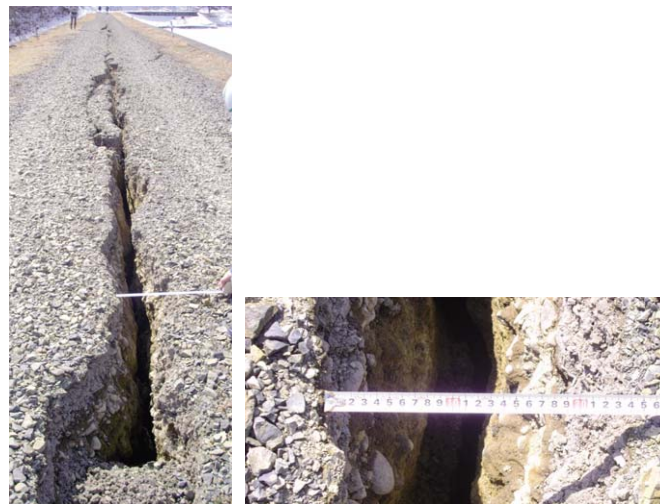
Fig. 53 堤頂のダム軸方向の開口クラックの開口幅

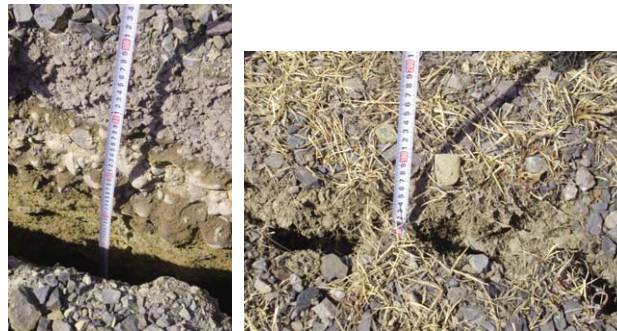
Fig. 54 堤頂のダム軸方向の開口クラックの深さ
Depth of open cracks in the longitudinal direction on the crest of dam

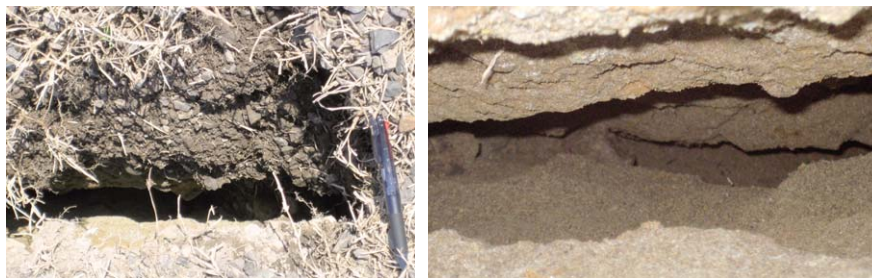
Fig. 55 堤頂のダム軸方向の開口クラックの開口内部
Open cracks in the longitudinal direction on the crest of dam

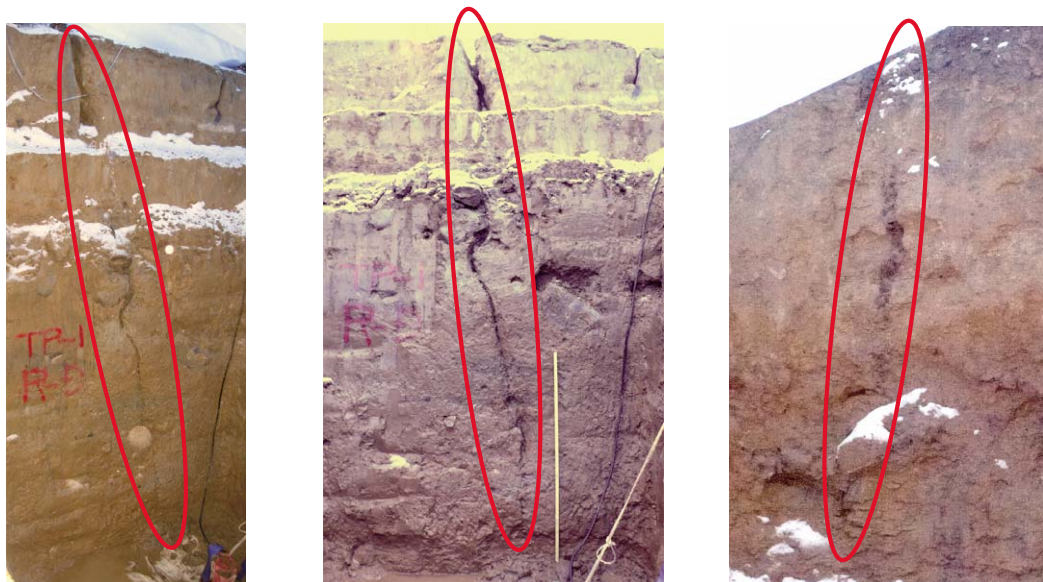
トレンチにおいて開口クラックの最大深度は2.75mであった、この深度は、設計資料によると鋼土と抱土との境界付近となるが、鋼土にクラックは到達していなかった (Fig.56)。クラック周辺の盛土は良く締まり、クラック開口部の面は自立している。クラック下端の直下では1000kN/m²程度のコーン貫入抵抗が得られている。

において最大深度は3.5mであった。クラック開口面は細かな凹凸を有し、鏡理面や軟化が認められないことから引張によって発生したクラックと判断される。クラック下端の直下では500～1000kN/m²程度のコーン貫入抵抗が得られている。

Fig. 56 堤頂ダム軸の開口クラックの開剖面
Surface of trench sides across open cracks on the crest of dam

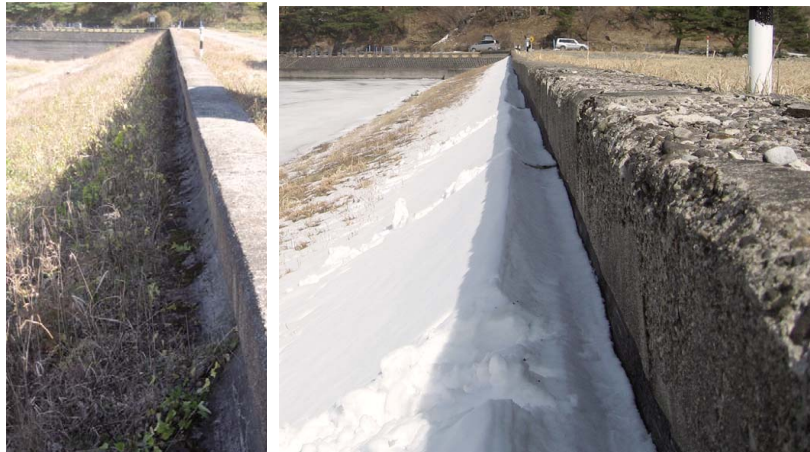
コンクリート製波返しは目通しで沈下と傾倒が認められる (Fig.57)。波返しの頂部は堤頂中央部において設計標高から最大 360mm 程度の沈下が計測された。波返し基礎と上流法面の接合部では、堤頂中央部の左岸寄り

において最大開き 70mm、左岸地山寄りにおいて最大段差 240mm を計測している。

Fig. 57 地震前・後の波返し
