〔農工研技報 213〕
243～254, 2012〕

平成 23 年（2011 年）長野県北部地震による 農地・農業用施設の被害

國枝 正*・高木強治**・中田 達***・森 丈久****

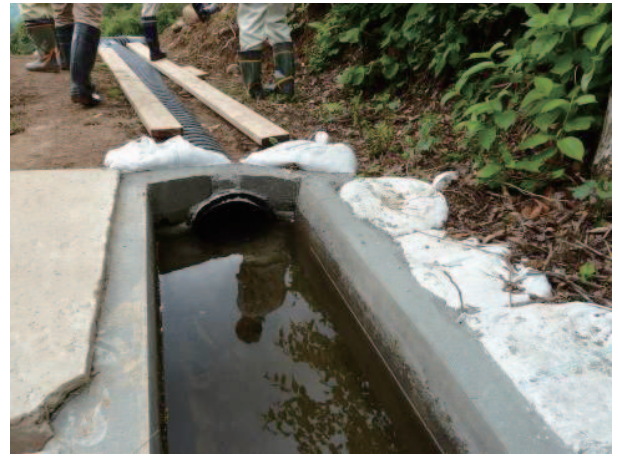
であった (Fig.3)。応急復旧工法は、崩落した斜面上に木板製の架台を取り付け、その上にコルゲート管を設置するというものであった (Fig.4)。既設フリューム水路とコルゲート管の接続部は、Fig.5 に示すようにフリューム水路コンクリートで堰上げし、コルゲート管の呑口部をコンクリートで巻立てる形で施工されていた。なお、被災箇所の前後の水路区間にはほとんど被害が見られなかった (Fig.6)。本地域は豪雪地帯であることから、現状のままでは雪崩等により応急復旧箇所が再度崩落する危険性がある。このため、恒久的な復旧工法の検討が急がれる状況にあった。

Fig. 5 既設フリューム水路とコルゲート管の接続部
Terminal area of flume and corrugated pipe

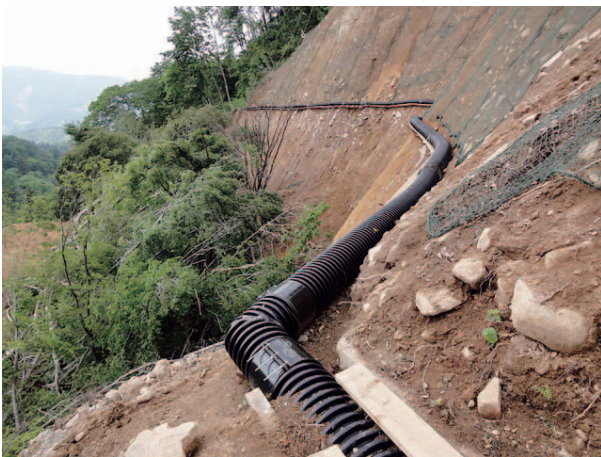
山の斜面に設置された水路については、顕著な被害が見られた。千曲川の支流である奈免沢川から取水し、柳在家、志久見、雪坪地区へ導水する内池用水が山の斜面（西向き）ごと崩落した被害である。既設の水路はコンクリート二次製品フリューム水路（500 × 300mm）であったが、途中の数十 m が山腹斜面ごと崩落していた。調査時には、応急復旧工事によりコルゲート管（φ 300mm）を崩落斜面に設置し、通水を確保している状況

Fig. 3 コルゲート管による応急復旧状況
Emergency restoration with the corrugated pipe

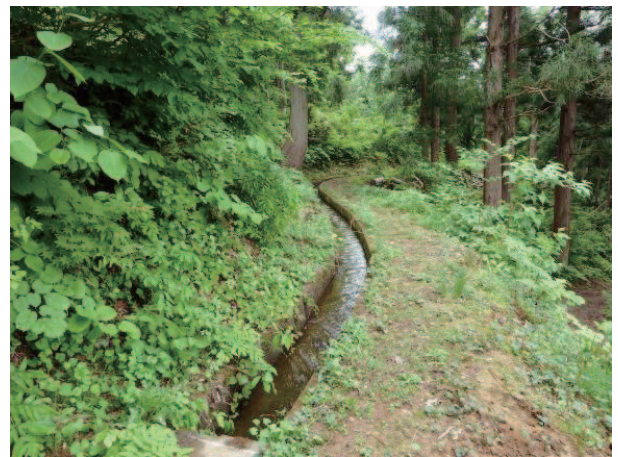
Fig. 6 既設フリューム水路区間
Flume section

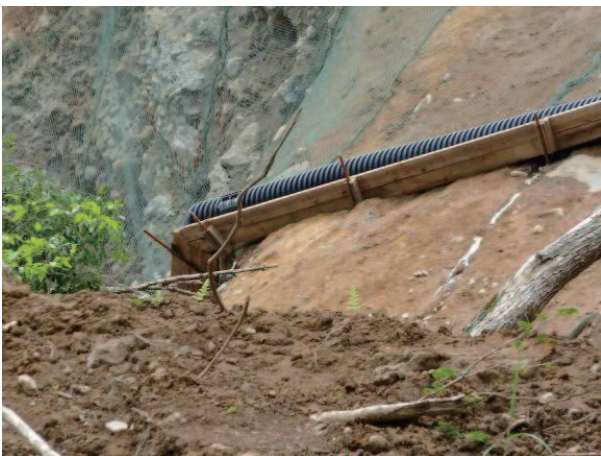
Fig. 4 応急復旧状況（水路下の林道より）
Emergency restoration situation

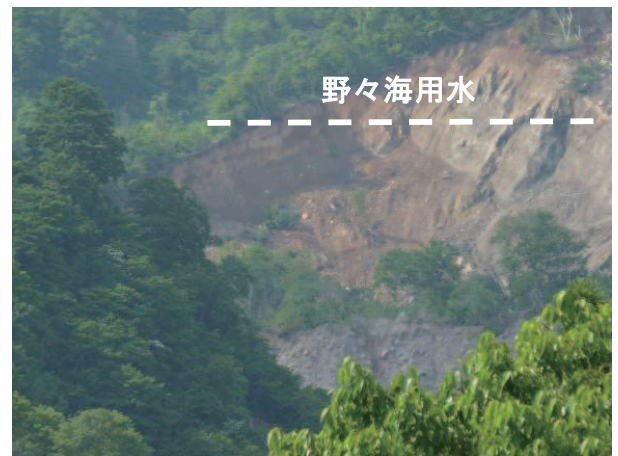
千曲川の支流である中条川の上流部で山腹（南西向き）が大規模に崩壊し、野々海池を水源とする野々海用水が被災していた (Fig.7)。上流部は保安林の指定区域であるため水路復旧工事には関係者との協議が必要となり、野々海用水の復旧には時間が掛かるとのことであった（長野県担当者からの聞き取り）。この地区は山腹崩

Fig. 7 山腹ごと崩落した野々海用水
Landslide with Nonomi channel

水路における大きな被害は山腹での斜面崩落に起因するものであり、水路の構造上の問題は考えにくく、今回調査した範囲では圃場内の水路にはほとんど被害は見られなかった。大規模な斜面崩落による山腹水路の被災箇所については原形復旧が困難な場合が多いため、開水路を管水路に代えたり、崩落箇所を避けて水路を迂回させたりするなど抜本的な対策を検討する必要がある。

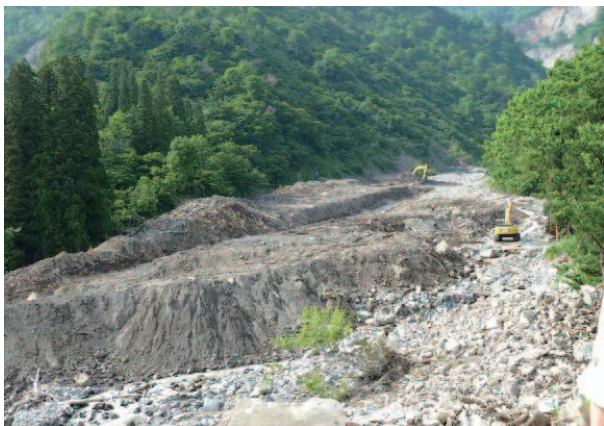
落の規模が大きく進入路がないため、この調査時には現地に近づき詳細に調べることが困難であった。山腹崩落箇所の下流では河川内に大量の土砂が堆積しており、土砂の撤去工事が行われていた (Fig.8)。

Fig. 8 土石流の復旧状況
Restoration of river with mudflow

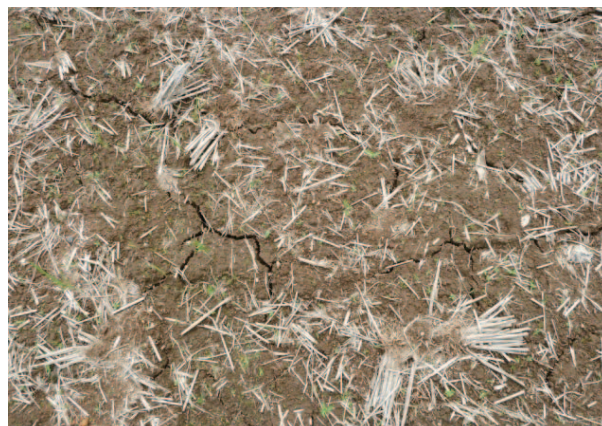
Fig. 11 田面に発生した微細な亀裂
Many fine cracks of a paddy field

見受けられ、地震によるものか否か不明なものもあった（Fig.11）。

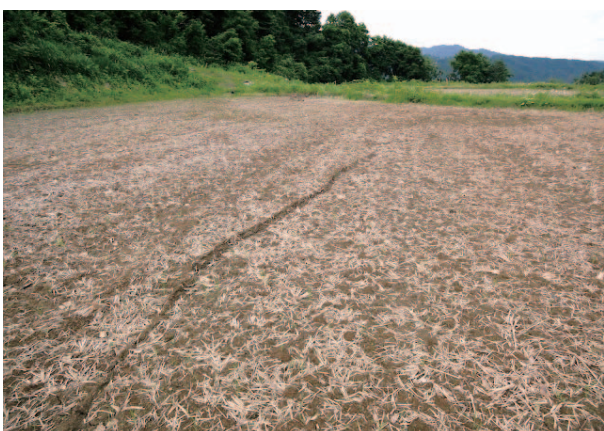
Fig. 9 田面に発生した亀裂
Cracks of a paddy field

山腹の崩壊により用水路（野々海用水）が崩落したため、受益地である森地区への通水が困難となり、10ha程の水田で田植えができない状況にあった。また、地震により地区内の農地の田面に亀裂が多数発生しており（Fig.9）、中にはFig.10に示すようにその深さが1mに達する場所もあった。亀裂の中には微細なものも多数

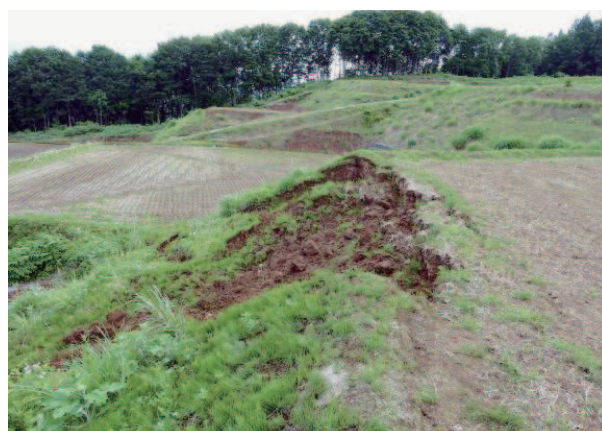
Fig. 12 畦畔法面の崩壊
Collapse of a levee slope

一部の水田ではFig.12に示すように畦畔法面が崩壊しているところもあった。地区内道路のコンクリート舗装の一部に亀裂が見られたが、水路には損傷は見られなかった（Fig.13）。

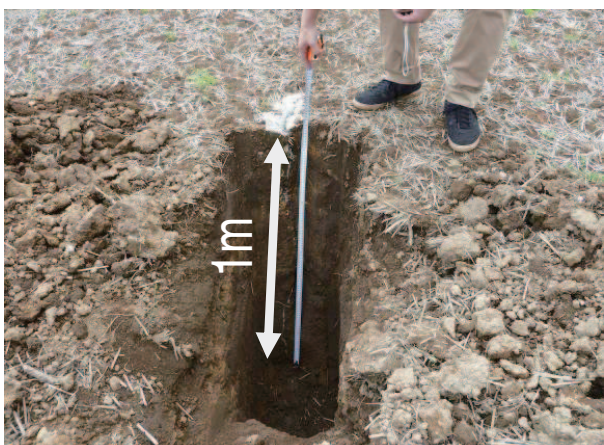
Fig. 10 深さが1mに達する亀裂
Crack reached a depth of 1m

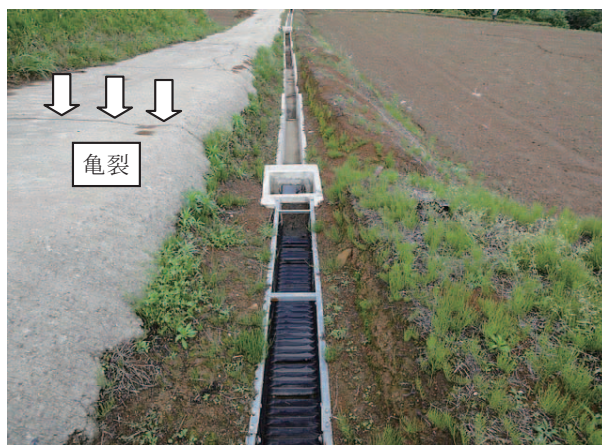
Fig. 13 地区内道路と水路の状況
Situation of road and channel

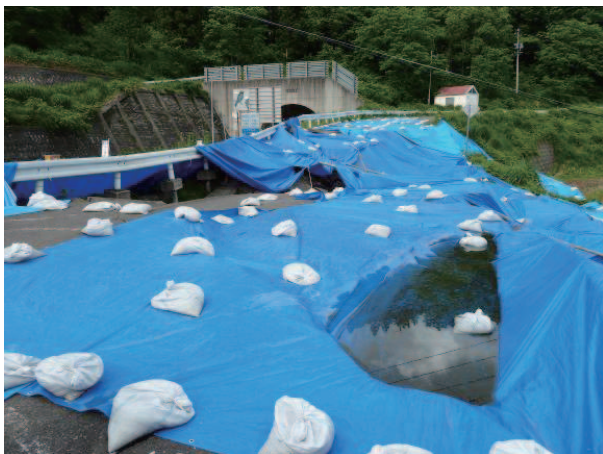
今回調査した中では、千曲川左岸に位置する横倉地区において道路の被害が顕著であった。国道 117 号と県道の取付け部分において、県道の路肩が崩壊したことによって路盤に亀裂が生じて県道が大きく沈下していた。その亀裂への水の浸入を防ぐために、広い範囲で県道にビニルシートが敷かれていた (Fig.14)。その近傍にあるブロック積み擁壁ではずれが見られた (Fig.15)。農道についても路盤に亀裂が生じ、ビニルシートと鋼板により応急対策がなされている箇所があった (Fig.16)。また、コンクリート舗装（舗装厚 10cm）に亀裂が発生している箇所があった (Fig.17)。この亀裂は舗装表面から約 60cm の深さに達しており、損傷が路床にまで及んでいると見られた (Fig.18)。農地については、田面に亀裂が発生している箇所があるものの、大規模な損壊は見られなかった (Fig.19)。水路については、一部に軽微な目地の開きが見られる程度で、その他には大きな損傷は見られなかった (Fig.20)。また、Fig.21 に示すように、被災した農道の近傍にある鉄道を跨ぐ水管橋についても変状は見られなかった。

Fig. 14 国道と県道取付け部の大規模な損壊状況
Large-scale destruction of roads

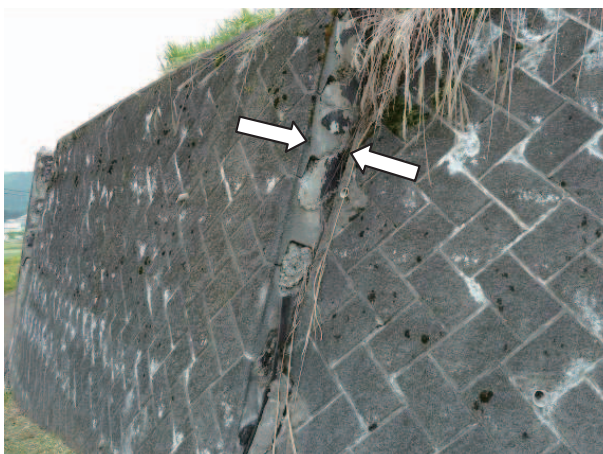
Fig. 15 ブロック積み擁壁の変位
Movement of walls

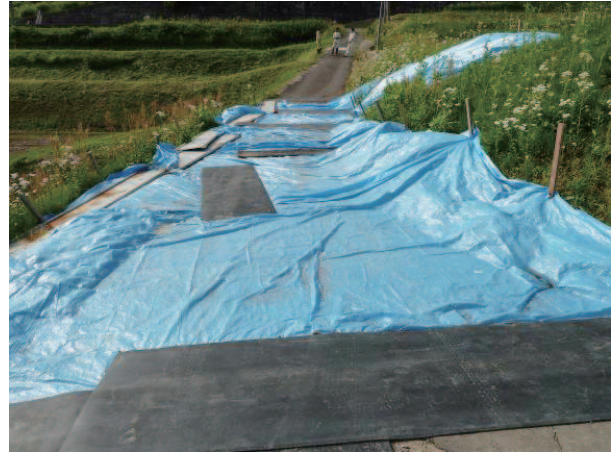
Fig. 16 農道の損傷箇所の応急対策
Emergency measures of damaged road

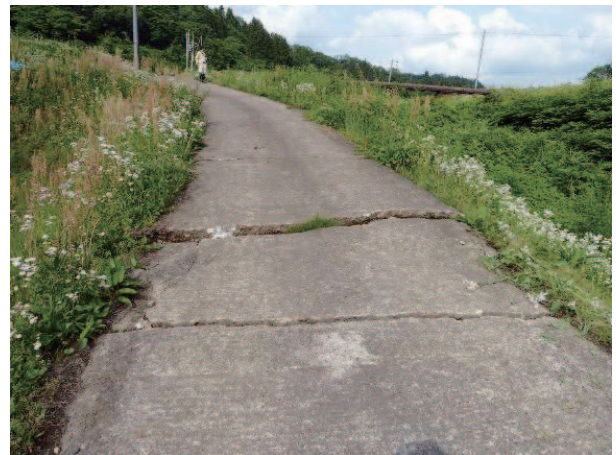
Fig. 17 コンクリート舗装道路の損傷
Damages to a concrete road

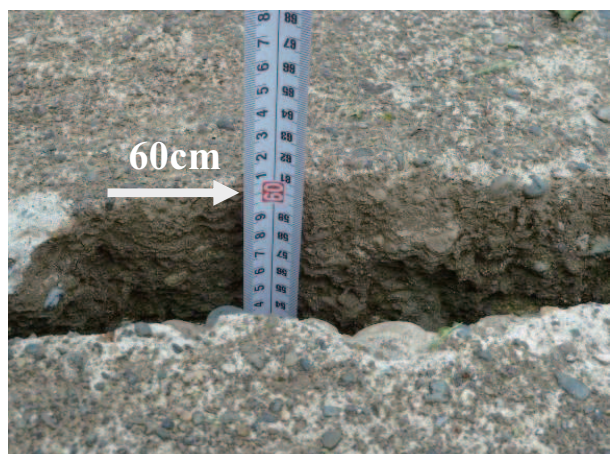
Fig. 18 深さ 60cm に達する亀裂
Crack reached a depth of 60cm

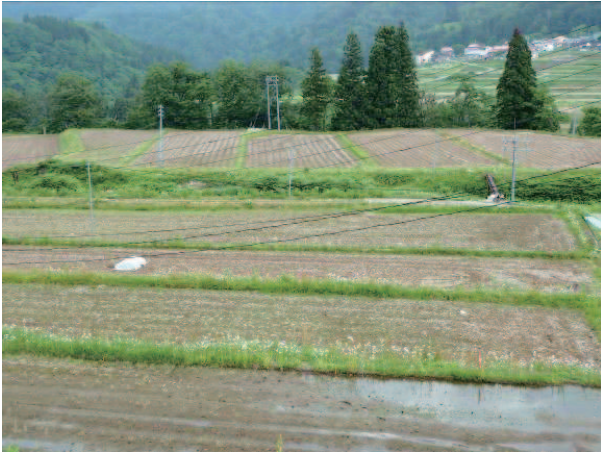
Fig. 19 地区内水田の状況
Situation of paddy fields

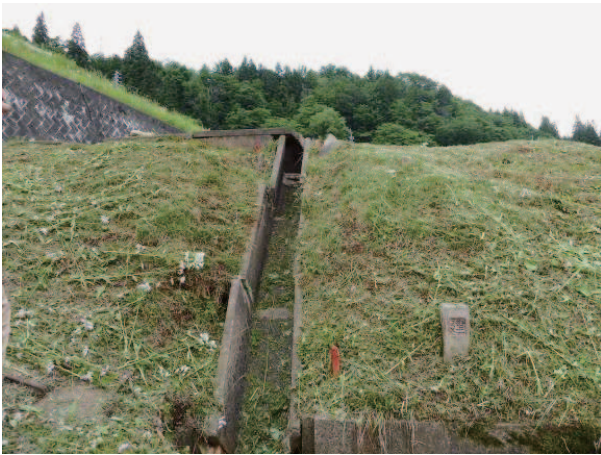
Fig. 20 地区内水路の状況
Situation of channels

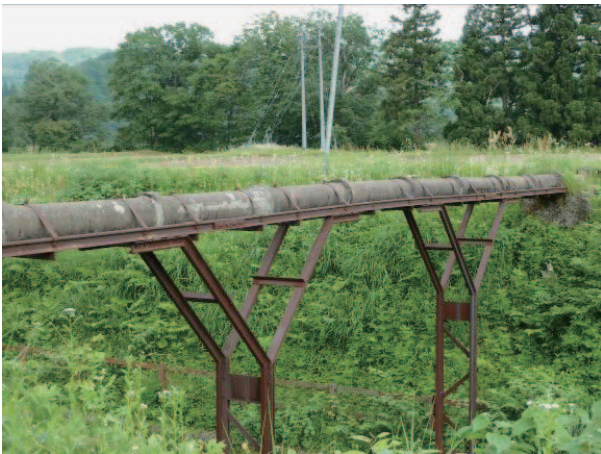
Fig. 21 鉄道上を跨ぐ水管橋 (変状なし)
Water bridge over a railroad (not damaged)

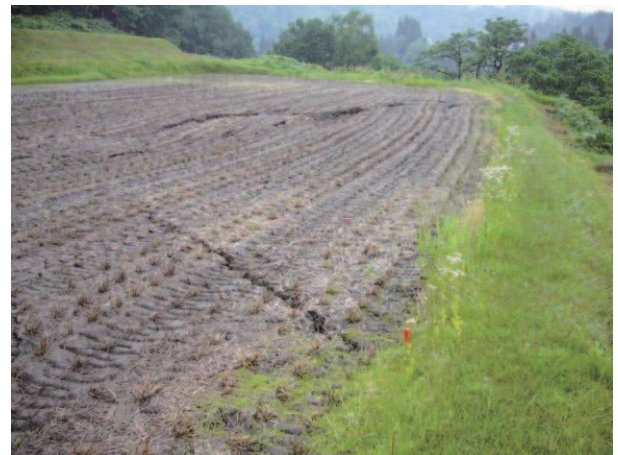
千曲川右岸に位置する小滝地区において、今回調査を行った範囲では農地全体が崩落したような大規模な被害は確認されなかったが、田面の亀裂や小規模な畦畔の滑りが見られた (Fig.22, Fig.23)。Fig.24 に示すように、亀裂が多く発生した水田は川に向かって帯状に続いているが、その両側にある水田では田植えが行われていた。また、この顕著な被災の帯は、対岸に位置する横倉地区の県道崩落部 (ビニルシート) へと続いていた (Fig.25)。この帯状の被災帯に位置する農地では、Fig.26 に示すように農地の一部が沈下し、段差を伴う亀裂が発生したところもあった。この被災箇所では、田面に段差が最大で 60cm に達していた (Fig.27)。Fig.28 に示すように田面に段差が発生している近傍の農道では、コンクリート舗装 (舗装厚 10cm) に大きな損傷が見られた。Fig.29 に示すように、地区内の用水路には大きな損傷は見られなかった。

Fig. 22 田面に発生した亀裂
Cracks of a paddy field

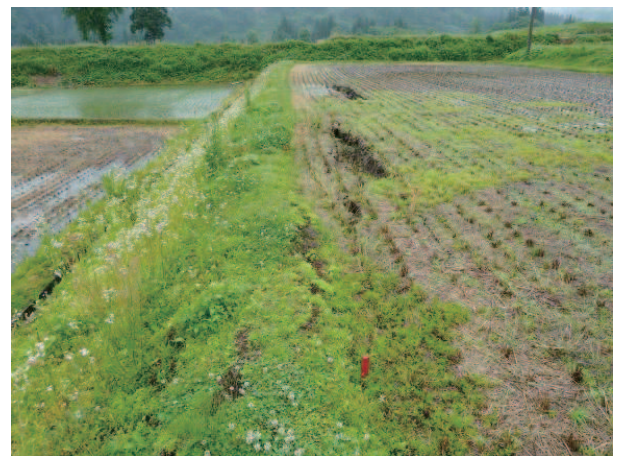
Fig. 23 畦畔法面が滑り田面に発生した亀裂
Cracks of a paddy field with collapse of a levee slope

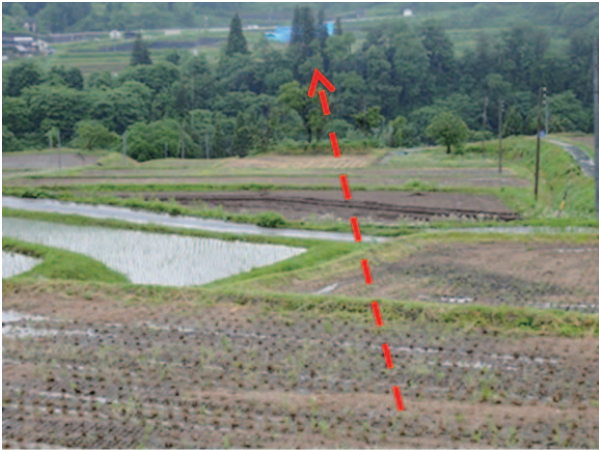
Fig. 24 亀裂の発生した水田が帯状に続いている状況
Cracked paddy fields on a straight belt

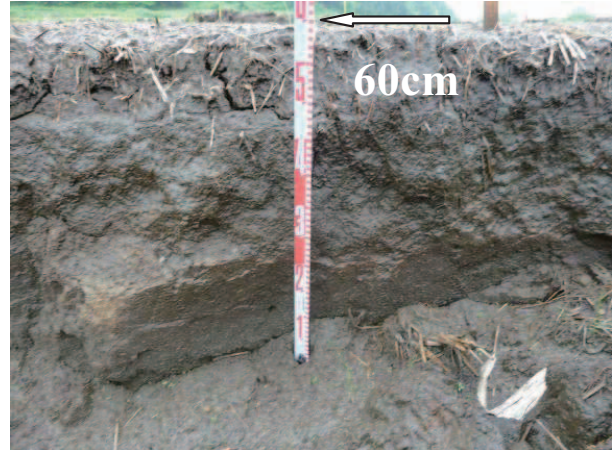
Fig. 27 田面に発生した 60cm の段差
Step reached a height of 60cm in paddy field

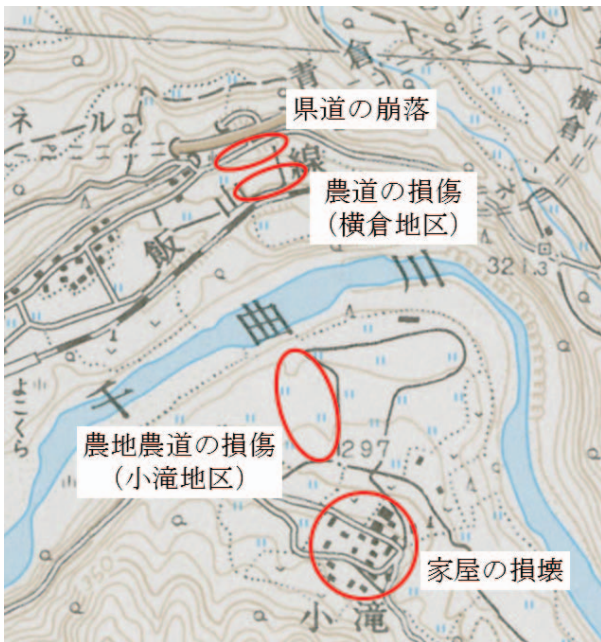
Fig. 25 帯状に続く地震被害
Damages on a straight belt

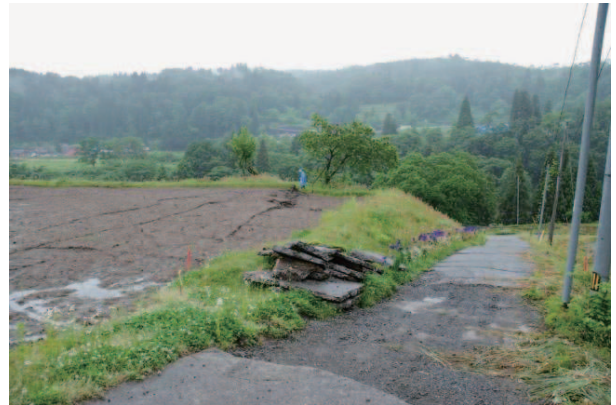
Fig. 28 段差が発生した水田と近傍農道の損傷状況
Damages to paddy field and road

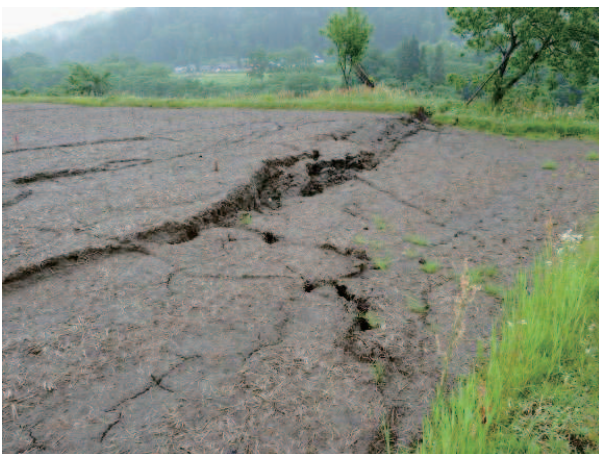
Fig. 26 田面に発生した段差を伴う亀裂
Cracked paddy field with steps

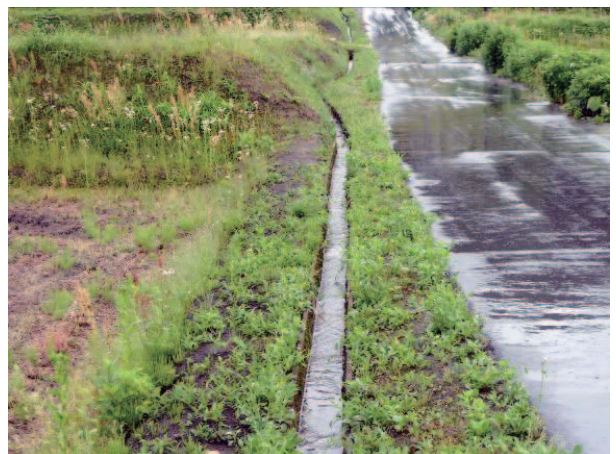
Fig. 29 用水路の状況
Situation of channel

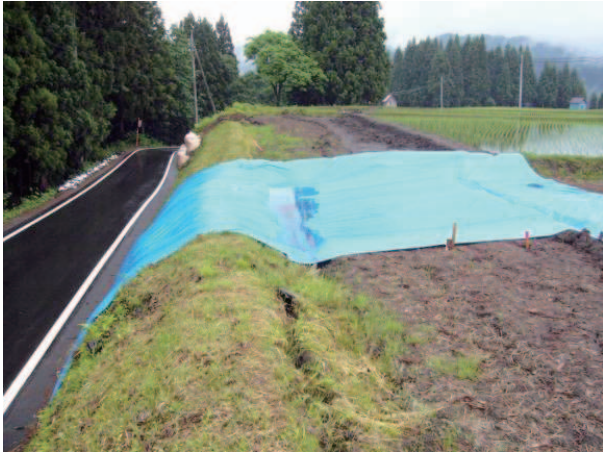
県道沿いの畦畔法面の一部に崩落が発生しているが、内畦畔を設置して田植えを行っていた (Fig.30)。この水田の脇を通る県道は、谷側に崩落した箇所の復旧工事を終えたばかりであった。地区内の用水路には大きな損傷は見られず、ほとんどの水田は通常に田植えが行われ

Fig. 30 畦畔法面の一部が崩落している水田
Collapse of levee slope

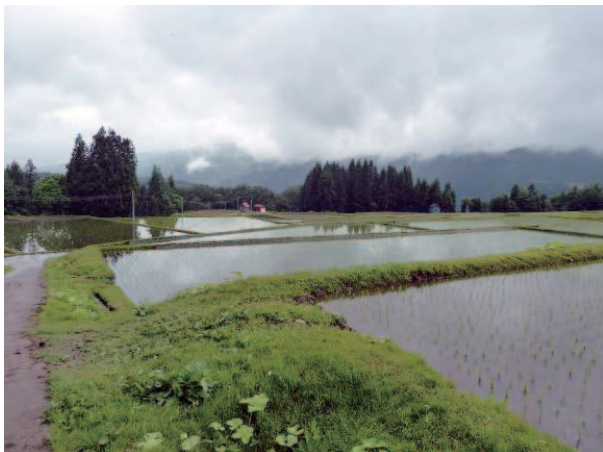
ている状況にあった (Fig.31)。Fig.32 に示すように、農道のアスファルト舗装に一部損傷が見られた。Fig.33 に示すように舗装面に発生した亀裂には深さが20cmに達する部分があり、損傷が路盤にまで及んでいることがうかがえた。

Fig. 31 通常に田植えが行われている水田
Paddy fields with planted rice

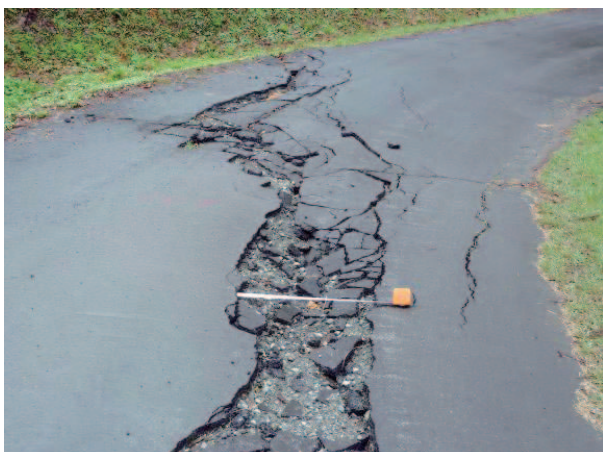
Fig. 32 アスファルト舗装の損傷状況
Damages to asphalt road

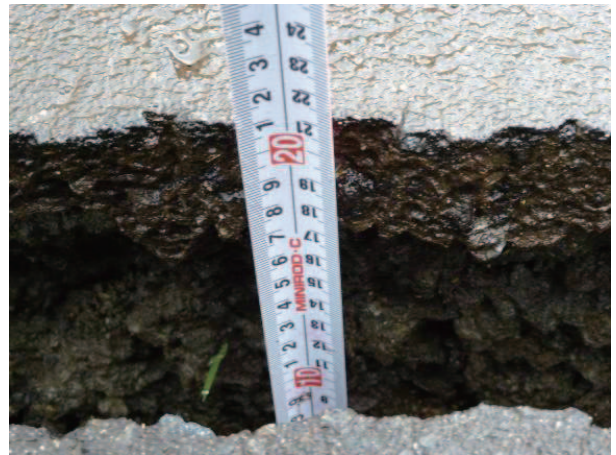
Fig. 33 深さ20cmに達する農道の亀裂
Crack reached a depth of 20cm

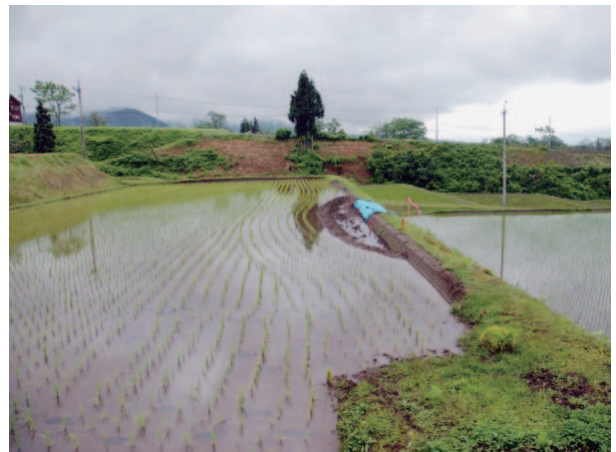
Fig.34 に示すように、一部の水田に畦畔法面が崩落している部分が見られたが、内畦畔を設置して田植えを行っていた。Fig.35 に示すように、ほとんどの水田では通常に田植えが行われている状況であり、用水路や農道には目立った損傷は見られなかった。

Fig. 34 畦畔法面の一部が崩落した水田
Collapse of levee slope

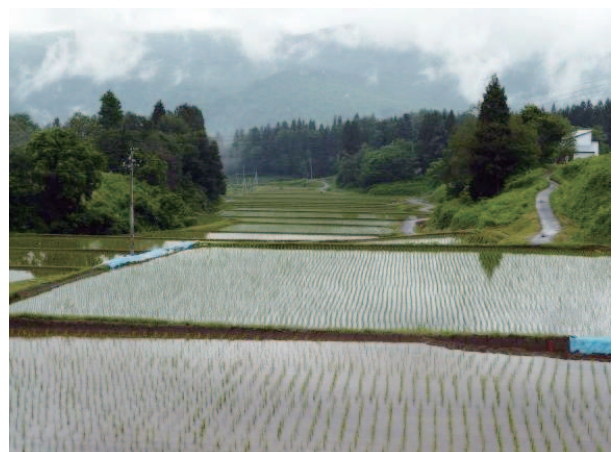
Fig. 35 田植えが行われている水田
Paddy fields with planted rice

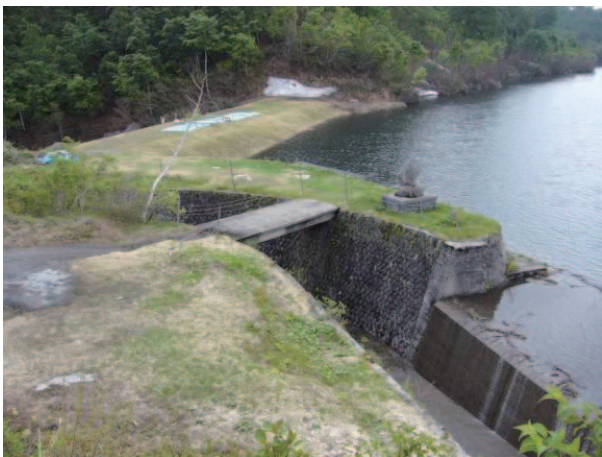
今回調査を行ったため池は、栄村の北部、標高約 1,000m の高地に位置する野々海池である (Fig.36)。昭和 30 年に造られた野々海池は、中心コア型のアースダムで堤高 14.0m、堤頂長 62.0m、総貯水量 136 万 m³、受益面積 127ha と大規模なため池であり、地域の重要な水源となっている。この野々海池の堤頂部に亀裂（長さ 20m、深さ 90cm：長野県担当者からの聞き取り）が発生していた。調査時には亀裂の発生箇所はビニルシートで覆われ、地盤伸縮計により 2 測線で亀裂の幅を観測中であった (Fig.37)。Fig.38 に示すように、調査時には満水状態で、余水吐からわずかに越流していた。堤体の上下流法面や余水吐の状態を目視にて確認したが、堤体の目立った変形や漏水などの異常は見られなかった (Fig.39, Fig.40, Fig.41)。

Fig. 36 堤体と余水吐
Earth dam and spillway

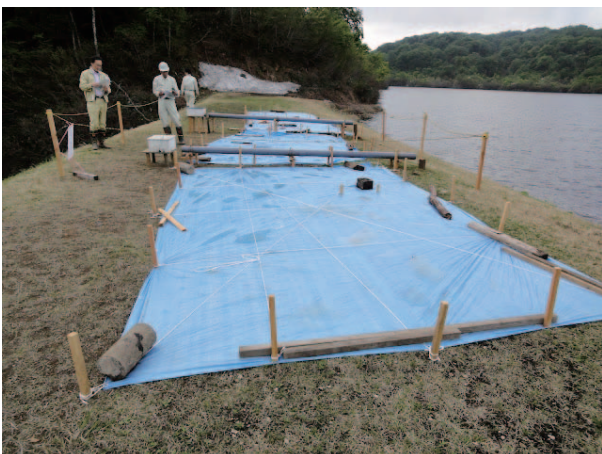
Fig. 37 堤頂部亀裂の観測状況
Observation of cracks on the top of embankment

野々海池は雪解け水が主な水源で利用可能性が限られており、また斜樋では急速な水位低下は期待できないことから、すぐに水を落とすことができない状況にあった。このため、灌漑期間中は、堤頂部の亀裂の動きやその他の変状の発生を注意深く監視することとした。

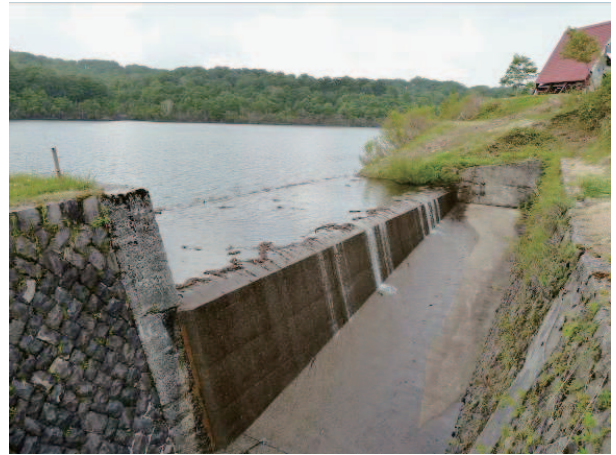
Fig. 38 余水吐の状況
Situation of spillway

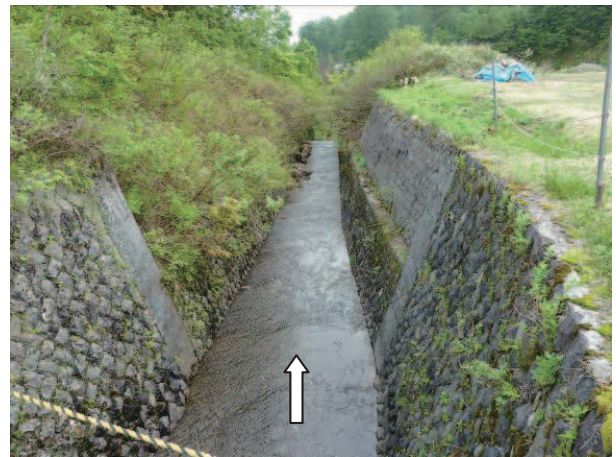
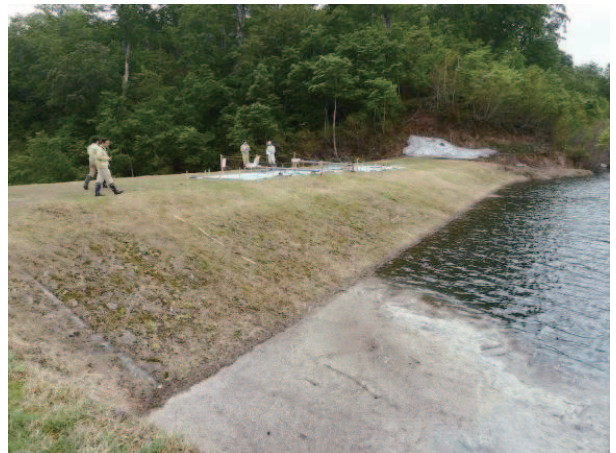
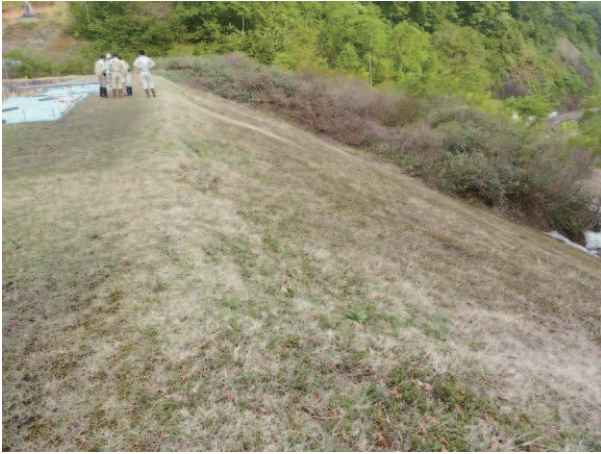
Fig. 39 余水吐放流工の状況
Situation of spillway and discharge

Fig. 40 堤体上流法面（左岸より）
Upstream slope (left side)

Fig. 41 堤体下流法面 (右岸より)
Downstream slope (right side)

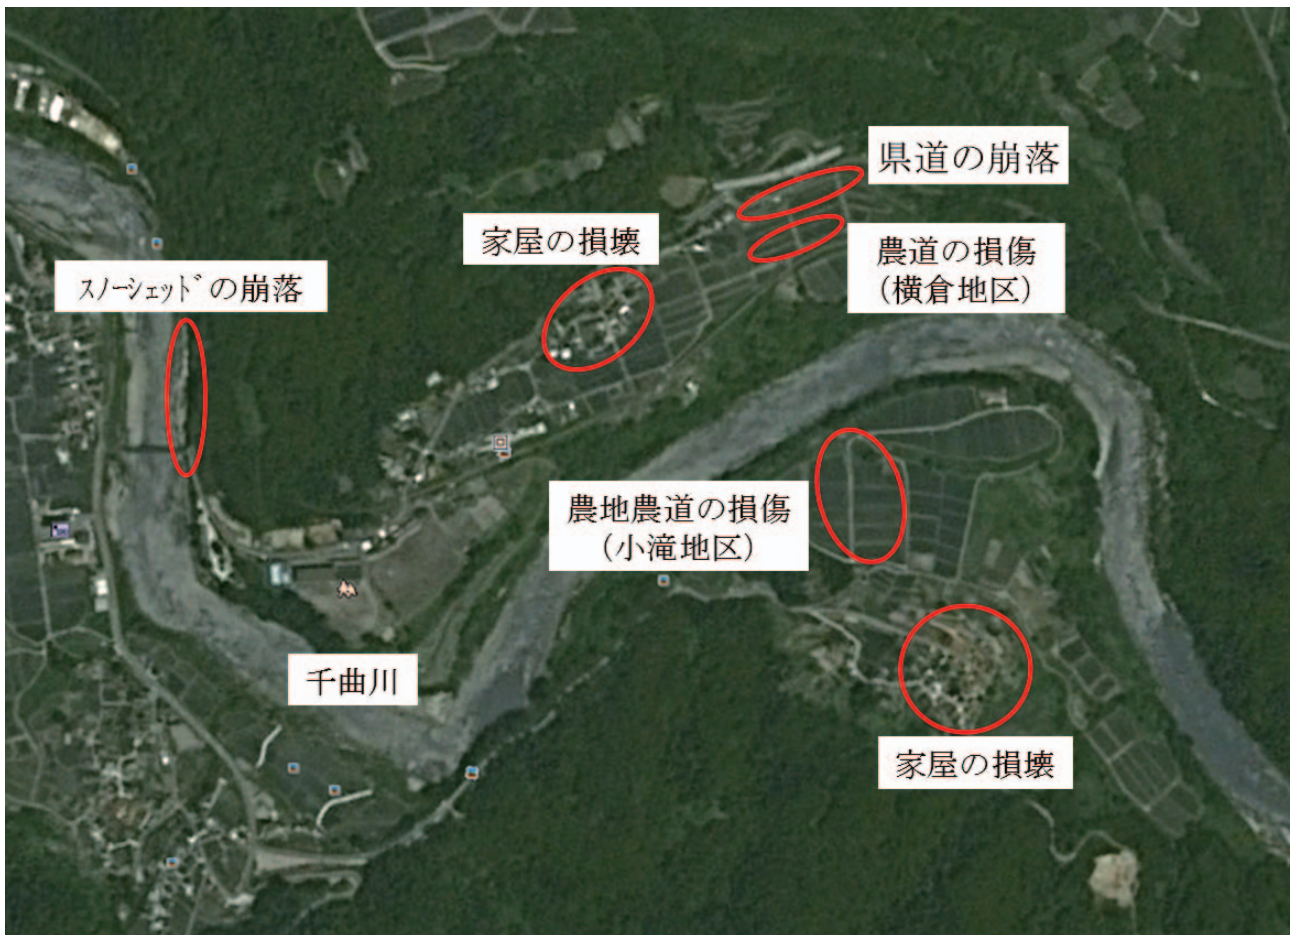
農地や農道の被害が目立った小滝地区や横倉地区では、家屋の損壊、スノーシェットの崩落、県道の崩落も発生しており、被害の集中度合が顕著であった（Fig.42）。被害が局所的に集中した要因としては地形や地盤の状況が考えられるが、今後の研究で明らかにしていきたい。

Fig. 42 地震による被害が集中していた地域 (Google Earth に加筆)
Area which damages caused by earthquake were concentrating
