〔農工研技報 213〕
255～268, 2012〕

平成23年(2011年)東北地方太平洋沖地震に伴う津波による 水門・樋門と排水機場の被災状況

Tsunami Damages on Gates and Pumping Stations by the 2011 off the Pacific coast of Tohoku Earthquake

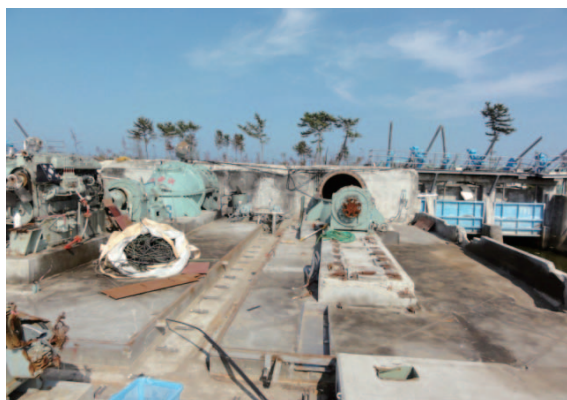
Fig. 2 排水機場のレベル1の損傷 (二郷堀排水機場)
Level 1 damages of pumping stations
(Nigouhori DPS(Drainage Pumping Station))

排水機場で最大のレベル1の被災は、Fig.2 のように
建屋はなくなった場合である。骨組みのみが残った場合
もこれに分類する。Fig.3 のレベル2の被災は窓ガラス
が割れ、あるいは、窓枠がなくなった場合である。レ
ベル2では、窓枠の壊れ方、瓦礫の侵入に幅がある。
Fig.4 のレベル3は窓ガラスが残った場合で、建屋の外
見では被害が判別できないが、海水の浸水によりポン
プが稼働しなくなった場合である。

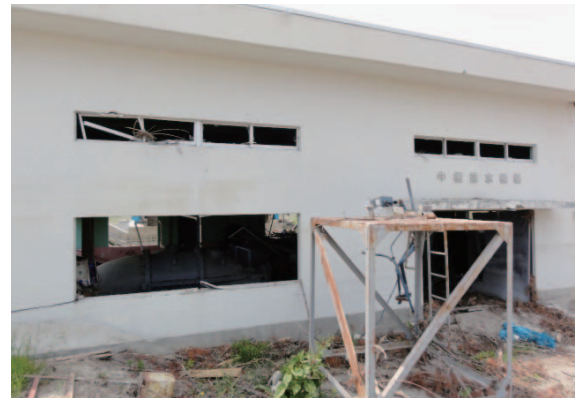
Fig. 3 排水機場のレベル2の損傷 (牛橋排水機場)
Level 2 damages of pumping stations (Ushubashi DPS)

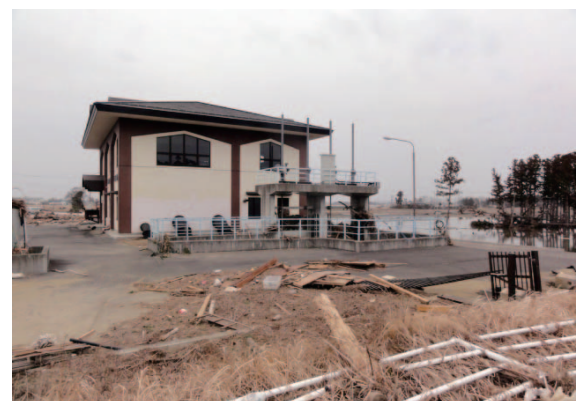
Fig. 4 排水機場のレベル3の損傷 (下街道排水機場)
Level 3 damages of pumping stations (Shimokaidou DPS)

第1に浸水対策を強化すべきである。これは、浸水による電気系統の破壊を避けるためである。ポンプの台座の高さ、配電盤の脚の高さは津波や洪水時の浸水対策の安全性能として、設計の際に、考慮すべき値といえる。

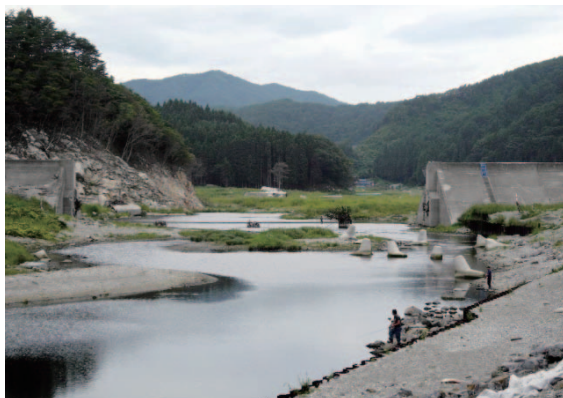
大水門のレベル1の被災は、水門が流出した場合で、
事例は Fig.5 の摂待水門だけである。大水門の扉は強
度が高く、変形することはまれである。Fig.6 は、貞山掘
水門であるが、中央の扉が右上方向に傾いている。これ
は、津波の遡上を受けて扉が上向きの力を受け、食い込
んだ状態である。このように扉の変形または同等の外力
による損傷が生じた場合をレベル2とした。レベル3は
Fig.7 のように扉に変形のない場合である。

Fig. 5 大水門のレベル1の損傷（摂待水門）
Level 1 damages of large tidal gates (Settai G(gate))

樋門の破壊原因については、津波の水の力を第1に考えるが、摂待や水海の事例では、消波工や大きな石が衝突して、破壊が起こった可能性がある。摂待のように前浜が海底谷の場合には注意が必要である。

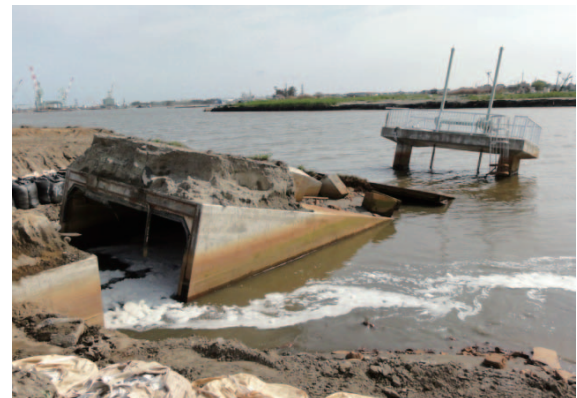
1にした。小水門には厳密な流出事例はないが、Fig.8は、水門に接続する暗渠が破壊されているので、この場合をレベル1に相当するとした。Fig.9、10はゲートの開閉ができないレベル2の損傷である。Fig.9のスピンドルの被災では、スピンドルが変形してゲートの操作ができなくなっている。Fig.10はラック式のゲートの被災で、ゲート扉が変形している。Fig.11のラック式ゲートの場合でも、スピンドル式と同様にこのままでは、ゲートは操作できない。しかし、ラック式の場合、変形部分より下で、ラックを切断することは比較的容易である。この措置を行えば、少なくともゲートを全閉にすることは可能である。また、チェンブロックを使い、切断した部分のラックにフックをつけて、手で引き上げることも可能である。こうした措置は、スピンドル型でも不可能ではないが、工程や時間がかかる。ゲートメーカーへの聞き取りによると、ラック式とスピンドル式を比較すると故障時や緊急時の対応には差があると考えることが常識になっているようなので、ここでは、その違いを反映させ、ラック式で、ゲート扉に損傷がなく、ラックのみの損傷はレベル3にした。Fig.12、13はゲートが利用可能なレベル4の損傷事例である。Fig.12のマイターゲートには、スライドゲートが付設しており、スライドゲートは損傷により、稼働に障害が発生している。このよう

Fig. 8 小水門のレベル1の損傷（市営釜排水機場）
Level 1 damages of small drainage gates (Kama DPS)

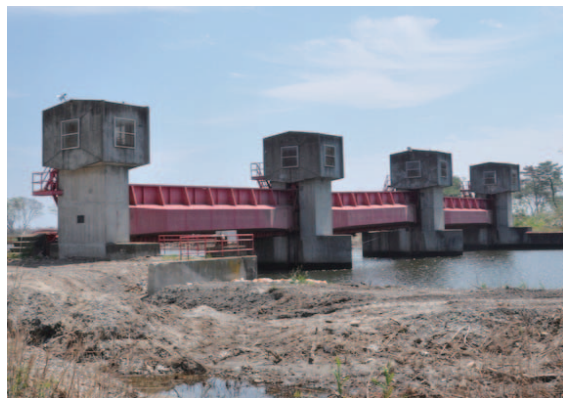
Fig. 6 大水門のレベル2の損傷（貞山堀水門）
Level 2 damages of large tidal gates (Teizanbori G)

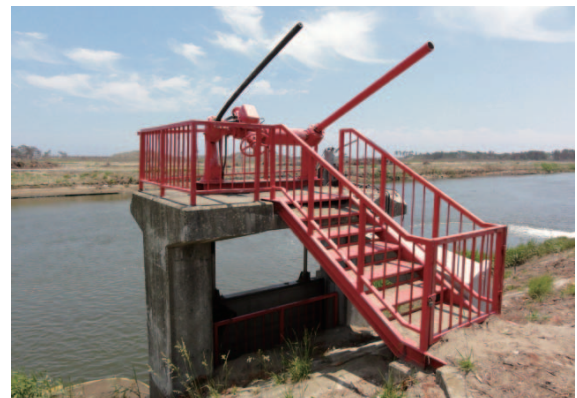
Fig. 9 小水門のレベル2の損傷（相野釜排水機場）
Level 2 damages of small drainage gates (Ainokama DPS)

第1に、スライドゲートではスピンドル型を廃してラック型を用いるべきである。

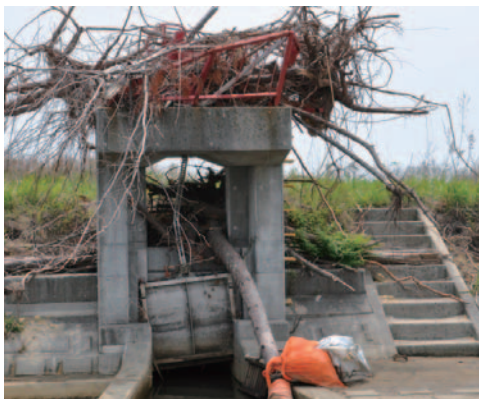
Fig. 10 小水門のレベル 2 の損傷 (坂元防潮水門付近)
Level 2 damages of small drainage gates
(Upstream point of Sakamoto tidal gate)

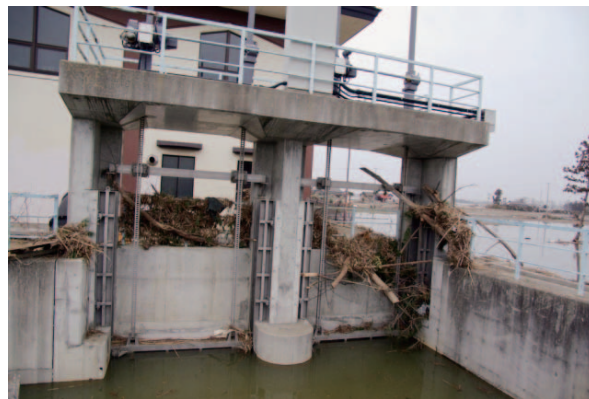
Fig. 13 小水門のレベル 4 の損傷 (下街道排水機場)
Level 4 damages of small drainage gates (Shimokaidou DPS)

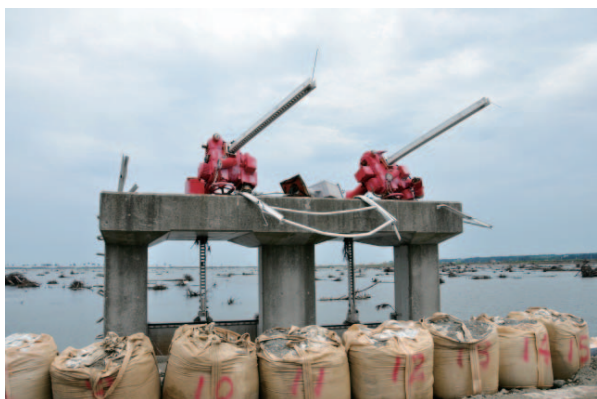
Fig. 11 小水門のレベル 3 の損傷 (新田排水機場)
Level 3 damages of small drainage gates (Shinden DPS)

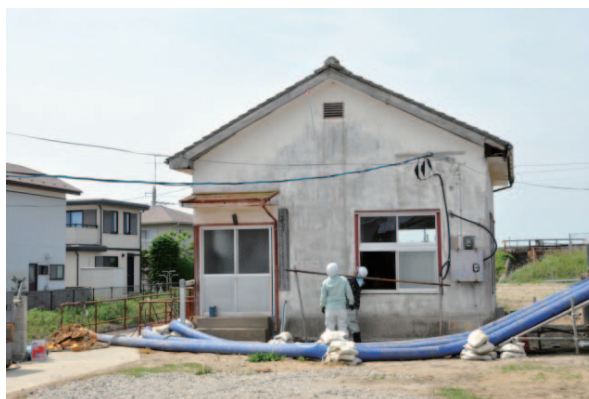
Table 2に水門と排水機場の構造区分を示す。排水機場はFig.13の木造、Fig.14のパネル構造、Fig.15の鉄筋コンクリートに区分した。木造とパネル構造は被災が大きく、被災後の状況からは、被災前の状況を推定することが困難で、詳しい区分はできなかった。

Fig. 14 木造の排水機場 (五味倉排水機場)
Wood structure of DPS (Gomikura DPS)

第2に建屋の構造が津波に耐えられるように、強度を工夫すべきである。

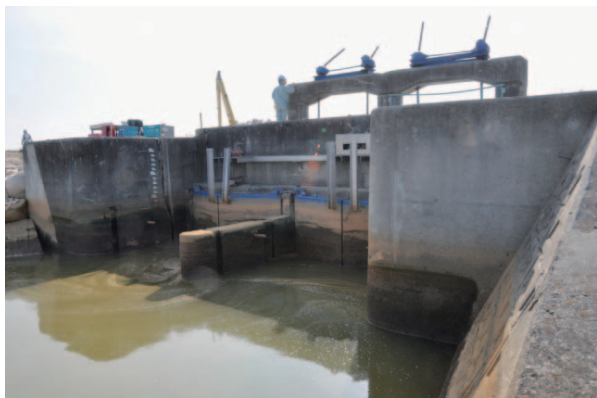
にマイターゲートにはスライドゲートが付設していることが多いが、タイプ別にマイターゲートの被災評価に集中するため、この部分は無視した。実際に設計では、この部分の配慮が別途必要である。

Fig. 12 小水門のレベル 4 の損傷 (大堀排水機場)
Level 4 damages of small drainage gates (Ohori DPS)

第2に、中小型のマイターゲートへのスルースゲートの併設については、スルースゲート部分が復旧しやすいように工夫すべきである。

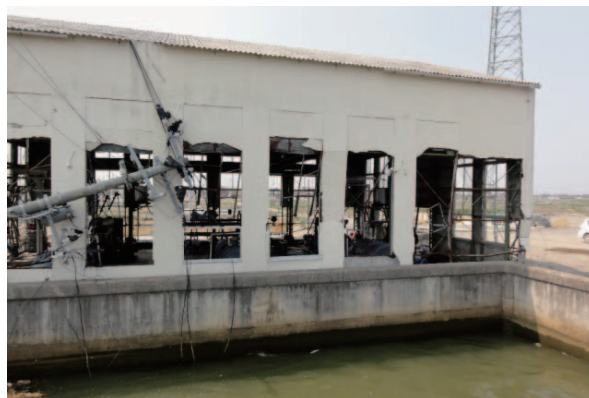
Fig. 15 パネル構造の排水機場 (荒浜排水機場)
Panel structure of DPS (Arahama DPS)

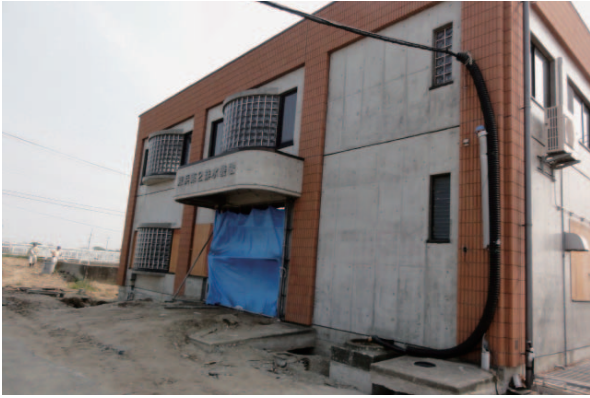
Fig. 16 コンクリート構造の排水機場（荒浜第2排水機場）
Concrete structure of DPS (Arahama Dai2 DPS)
