# 平成 23 年（2011 年）東北地方太平洋沖地震による 宮城県沿岸部の園芸施設の被害状況

石井雅久\*・奥島里美\*・森山英樹\*・相澤正樹\*\*

# Horticultural Structures Damaged Along the Coast Part of Miyagi Prefecture by the 2011 off the Pacific coast of Tohoku Earthquake

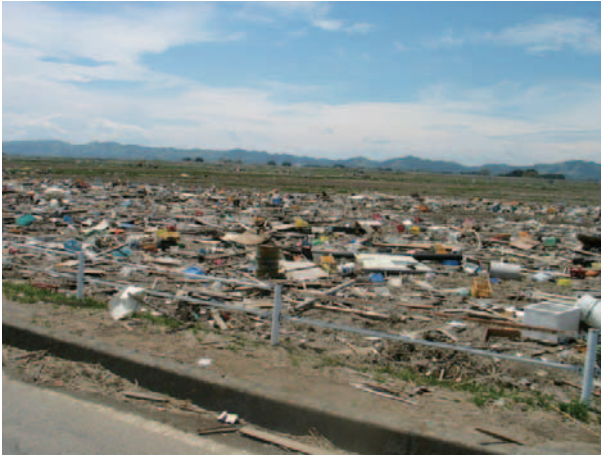
仙台平野の南部に位置する亶理町および山元町では、津波によって運ばれた土砂や漂流物が広範囲に堆積している状況がみられた(Fig. 2, 3)。

**Fig. 2** 津波の被害を受けた亙理町荒浜地区の農地の状況  
Situation of damaged farmland in Arahama, Watari town by the tsunami

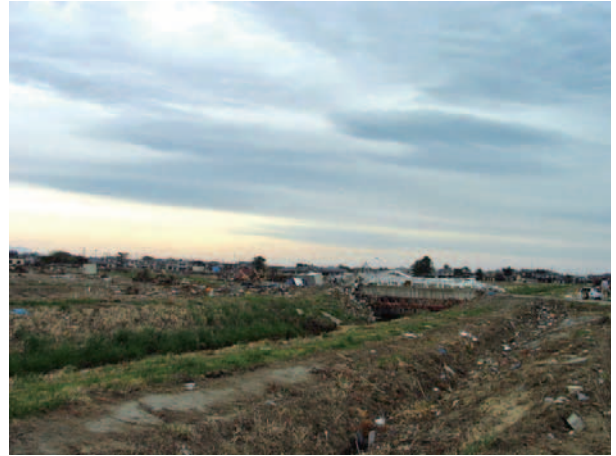
**Fig. 3** 津波の被害を受けた山元町高瀬地区の農地の状況  
Situation of damaged farmland in Takase, Yamamoto town by the tsunami

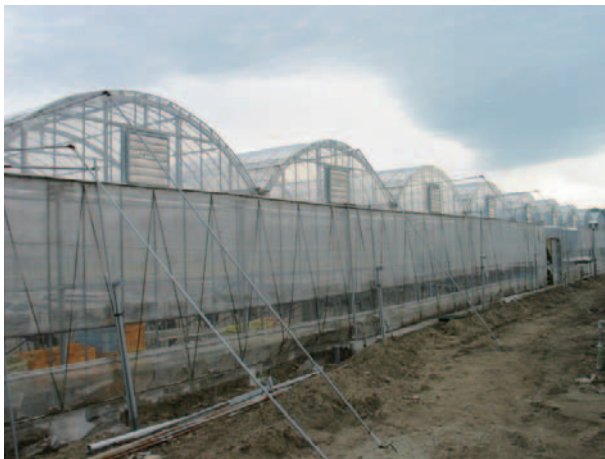
山元町山寺地区には鉄骨造の丸屋根型連棟温室が建設されていたが、温室構造に大きな被害はなく、表面や側面の裾の一部が損傷した程度であった(Fig. 4)。温室の中には津波によって運ばれたヘドロが室内全体に堆積したが、現地には高さ1.3mの高設栽培ベッドが導入されていたため、土壌の除塩を行う必要はなく、イチゴ生産は早期に復旧をできる状況であった(Fig. 5)。この温室は海岸からの距離が2.4kmにあるが、海側には防風林や住居などがあり、敷地も周囲の水田から約1m盛土されていたために津波が減勢され、被害を軽減できたと考えられる(Fig. 6)。調査地点の津波の浸水深は約0.8mあった。

**Fig. 4** 津波の被害を受けた丸屋根型連棟温室の外部の状況  
External situation of damaged curvilinear multi-span greenhouse by the tsunami

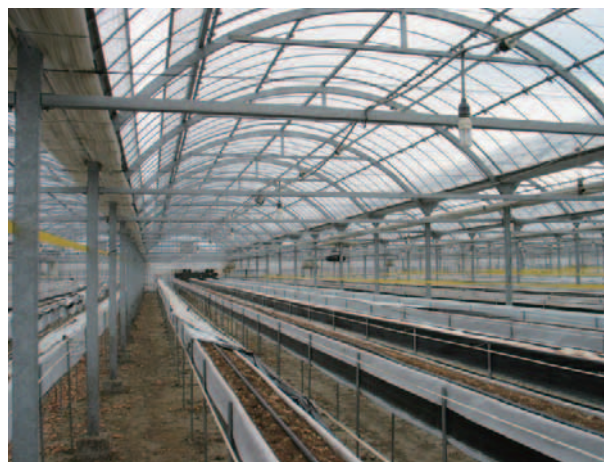
**Fig. 5** 津波の被害を受けた丸屋根型連棟温室の室内の状況  
Internal situation of damaged curvilinear multi-span greenhouse by the tsunami

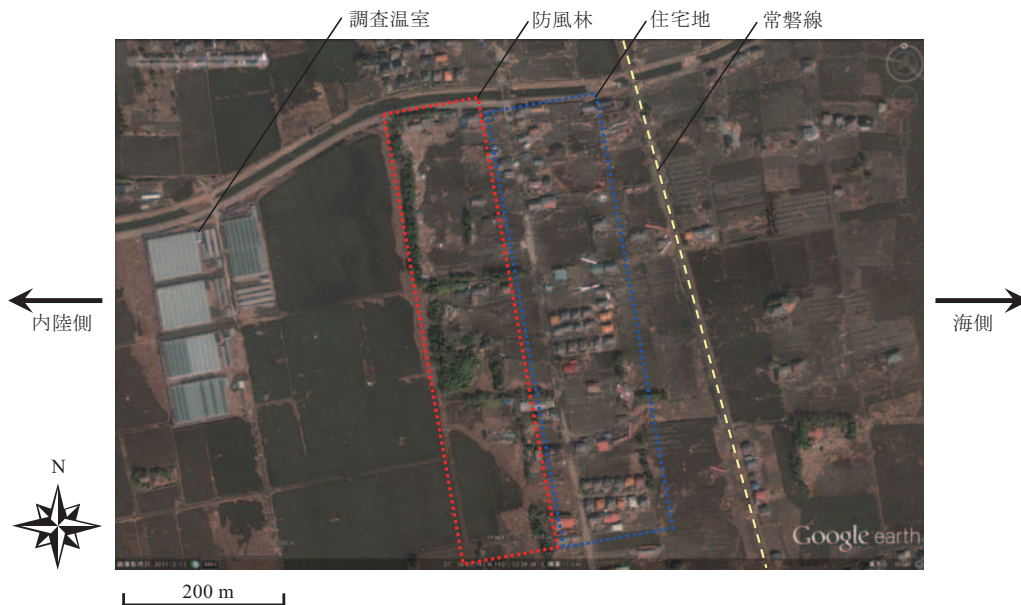
Fig. 6 山元町山寺地区で調査した丸屋根型連棟温室の航空写真  
Aerial photograph of observed curvilinear multi-span greenhouse in Yamadera, Yamamoto town

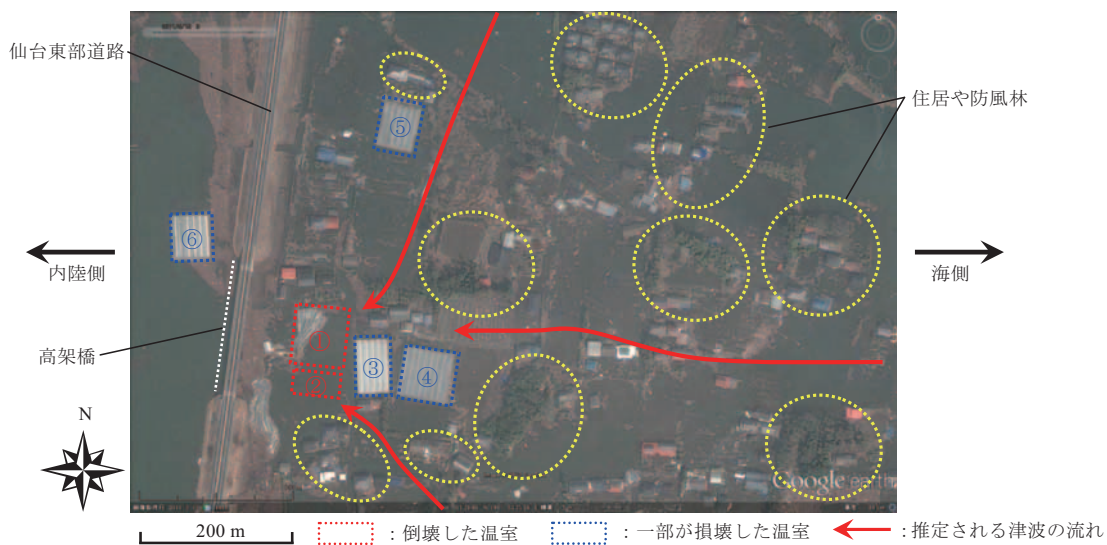
亶理町長瀨地区には鉄骨造の大屋根型連棟温室や丸屋根型連棟温室が複数建設されていたが、立地条件によって温室の被害状況が大きく異なった (Fig.7)。Fig.7 に示す③から⑥の温室は津波により一部損壊したが、①および②の温室は倒壊した。これは①および②の温室の西側にある仙台東部道路の一部が盛土ではなく、一般道と交

Fig. 7 亶理町長瀨地区で調査した連棟温室の航空写真  
Aerial photograph of observed multi-span greenhouse in Nagatoro, Watari town

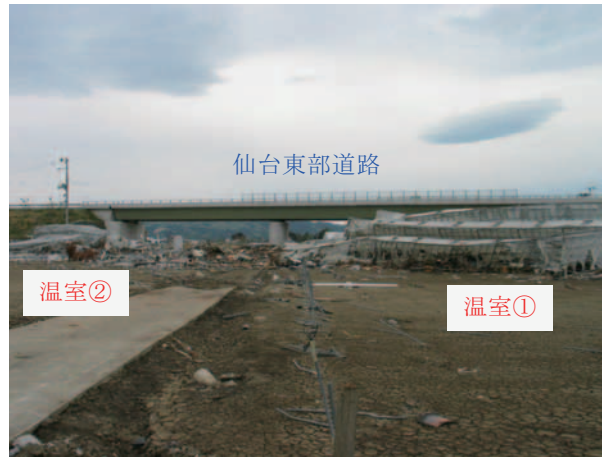
差する部分が高架橋であったことに原因があり、盛土から高架橋に代わる部分が開口部となり津波の流れが集中し、その流れの線上にあった温室が倒壊したと考えられる (Fig.8)。一方、③から⑤の温室は仙台東部道路よりも海側にあったが、海側には防風林や住居などがあったために津波が減勢され、被害を軽減できたと考えられる (Fig.9.10)。調査地点は海岸から約 2.4km の距離に位置し、津波の浸水深は約 1.7m あった。

**Fig. 8** 津波の被害を受けた大屋根型連棟温室（①および②）の外部の状況  
External situation of damaged multi-span greenhouse (No. 1 and 2) by the tsunami

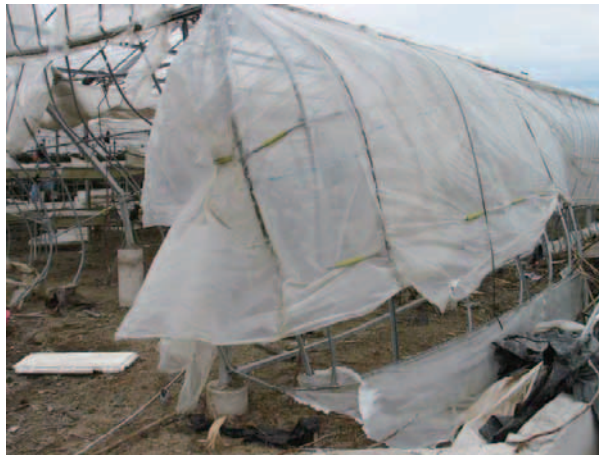
**Fig. 9** 津波の被害を受けた大屋根型連棟温室（③）の外部の状況  
External situation of damaged multi-span greenhouse (No. 3) by the tsunami

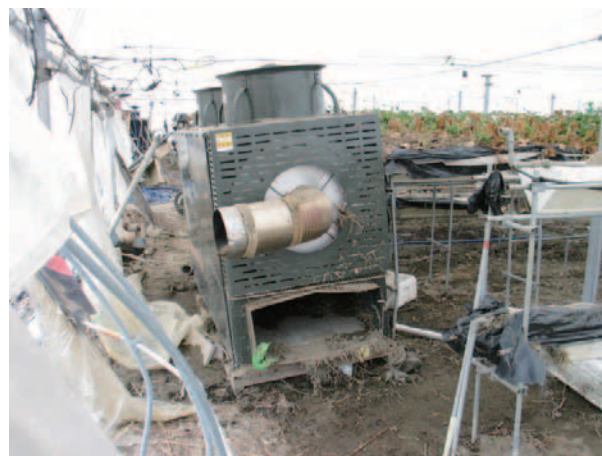
**Fig. 10** 津波の被害を受けた大屋根型連棟温室（③）の内部の状況  
Internal situation of damaged multi-span greenhouse by the tsunami

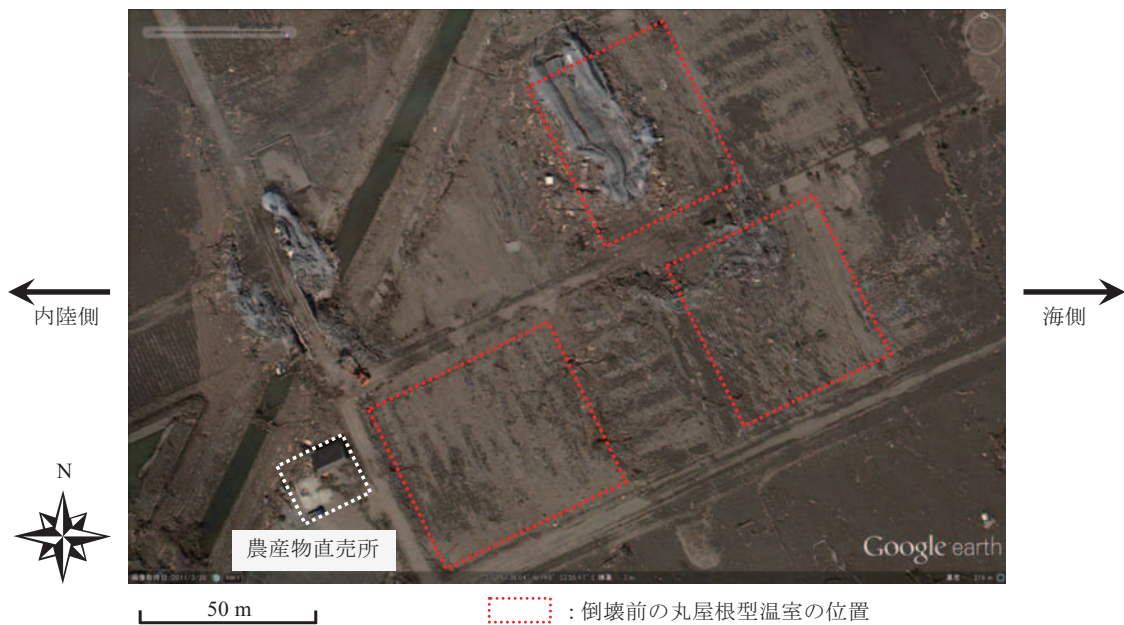
の温室が倒壊・流出した（Fig.12, 13）。また、この温室に隣接し、木造の農産物直売所とトイレが建設されていたが（Fig.14）、直売所はコンクリートの布基礎を残して津波により流出したが、布基礎の上にコンクリート

Fig. 12 山元町高瀬地区で調査した丸屋根型連棟温室の航空写真  
Aerial photograph of observed curvilinear multi-span greenhouse in Takase, Yamamoto town

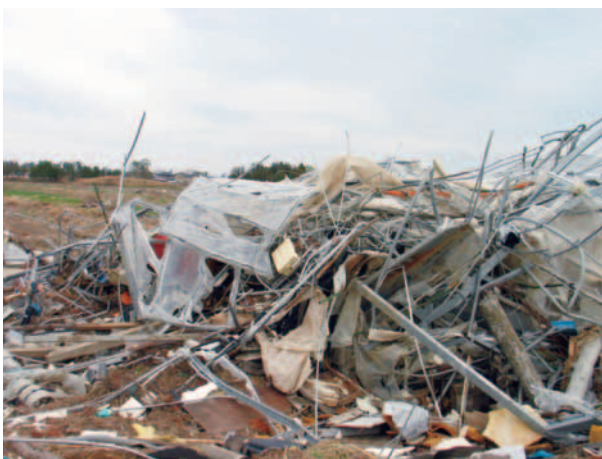
Fig. 13 津波の被害を受けた丸屋根型連棟温室の建設資材  
Construction of damaged gothic multi-span greenhouse by the tsunami

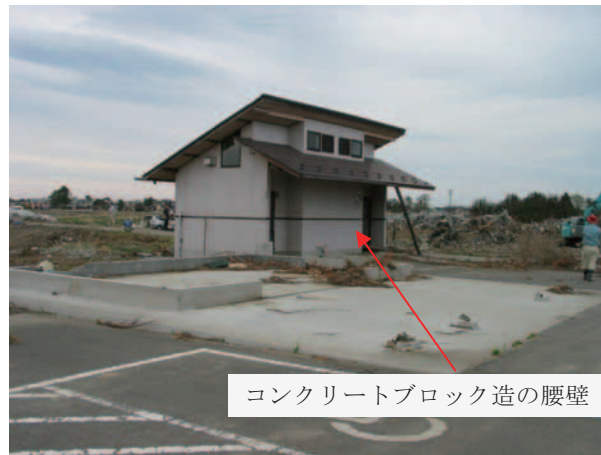
Fig. 15 津波の被害を受けた農産物直売所の状況  
Situation of farmer's shop after the tsunami

ブロック造の腰壁を設けていたトイレは流出を免れた (Fig.15)。調査地点は海岸から約 1.5km の距離に位置し、津波の浸水深は約 2.5m あった。山元町 (2011) は、津波の浸水深が 1.5m 以上 2m 未満では建物の半壊、全壊の割合が多くなり、2m 以上の浸水深になると建物の全壊被害が急激に増大することを報告している。また、気象庁 (2012) の指標では、建築物の被害程度は津波の波高によって異なり、鉄筋コンクリートビルでは約 5m の波高まで持ちこたえるが、木造家屋では 2m 以上の波高で全面破壊に至ることが示されている。鉄骨造の温室は木造家屋と同様に、津波の浸水深が 2m を超えると被害が大きくなると考えられる。

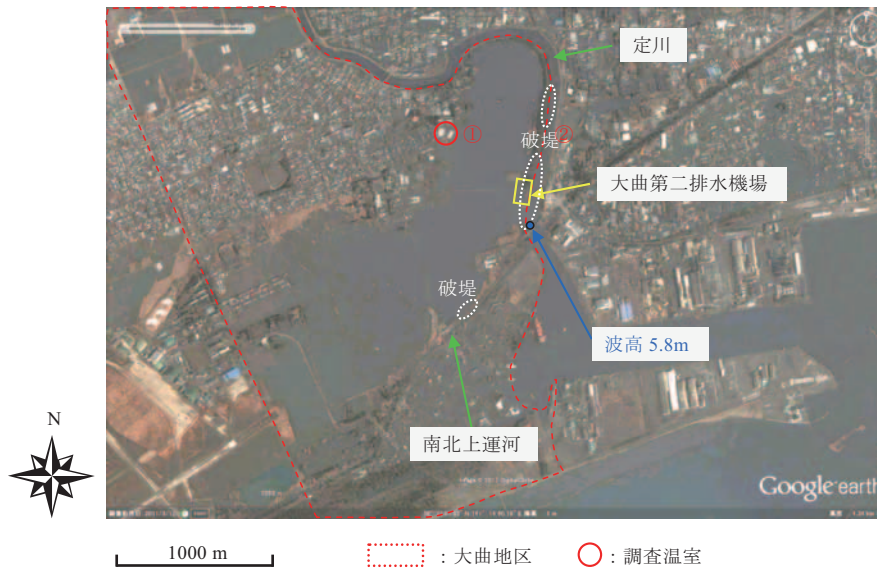
東松島市大曲地区は定川と南北上運河によって三方を囲まれている。宮城県東部土木事務所 (2011) によると、津波が来襲したときは南北上運河の堤防の一部と定川の右岸堤防が破堤するとともに、大曲第二排水機場が全壊した。また、国土交通省 (2011) は、定川の破堤箇所付近の津波の波高は最大で 5.8m あったことを報告している (Fig.17)。

**Fig. 17** 東松島市大曲地区で調査した大屋根型連棟温室の航空写真  
Aerial photograph of observed multi-span greenhouse in Oomagari, Higashi-matsushima city

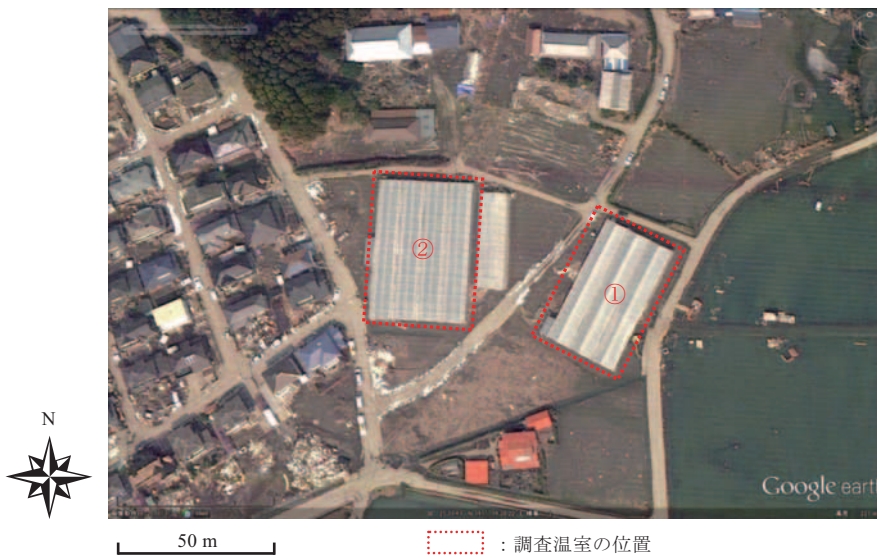
大曲地区には鉄骨造の温室が複数建設されていたが、津波により温室が損傷した (Fig.18)。現地調査を行った大屋根型連棟温室では、基礎の引き抜き、柱の変形、妻面や側面などの被害が生じていた (Fig.19, 20)。ま

**Fig. 18** 東松島市大曲地区で調査した大屋根型連棟温室の航空写真  
Aerial photograph of observed multi-span greenhouse in Oomagari, Higashi-matsushima city

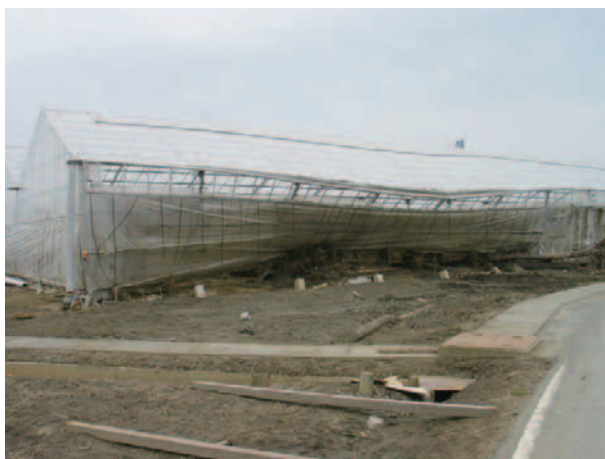
**Fig. 19** 津波の被害を受けた大屋根型連棟温室 (①) の外部の状況  
External situation of damaged multi-span greenhouse (No. 1) by the tsunami

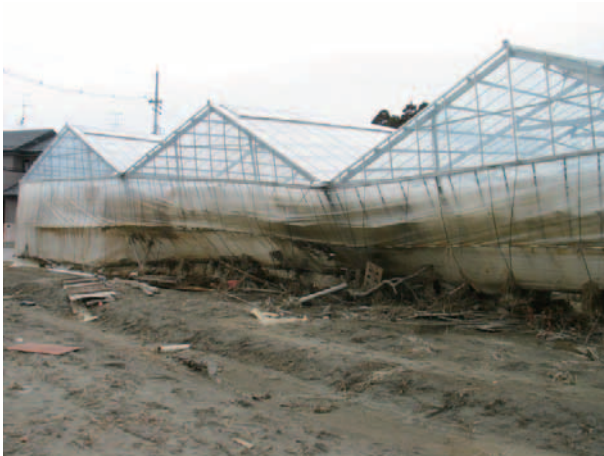
**Fig. 20** 津波の被害を受けた大屋根型連棟温室 (②) の外部の状況  
External situation of damaged multi-span greenhouse (No. 2) by the tsunami

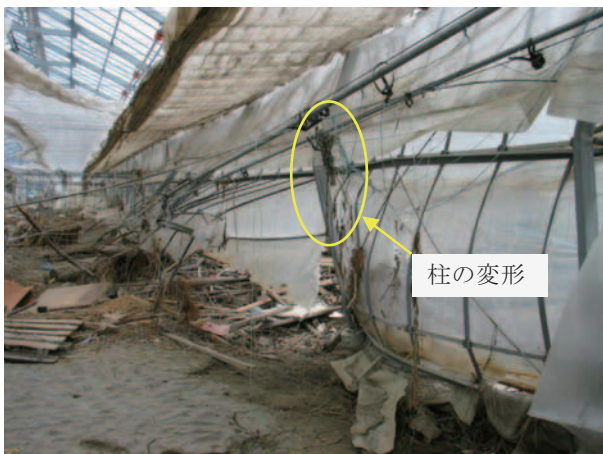
た、この地区の海側には港湾施設や住居があったため、津波とともに様々な漂流物が温室に衝突し、温室の被害が大きくなった (Fig.21, 22)。しかし、一部の温室では基礎や柱などの主要構造に大きな損傷はなく、温室の修

**Fig. 21** 津波の被害を受けた大屋根型連棟温室 (①) の内部の状況  
Internal situation of damaged multi-span greenhouse (No. 1) by the tsunami

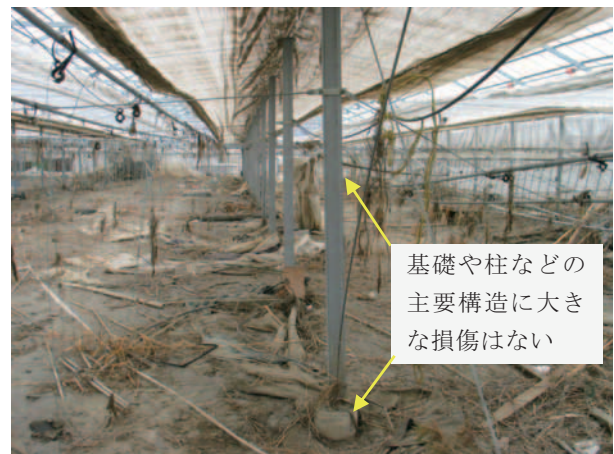
復は可能であると考えられた (Fig.23)。調査地点は海岸から約 2.2km の距離に位置し、津波の浸水深は約 1.7m あった。

**Fig. 23** 津波の被害を受けた大屋根型連棟温室 (①) の内部の状況  
Internal situation of damaged multi-span greenhouse (No. 1) by the tsunami

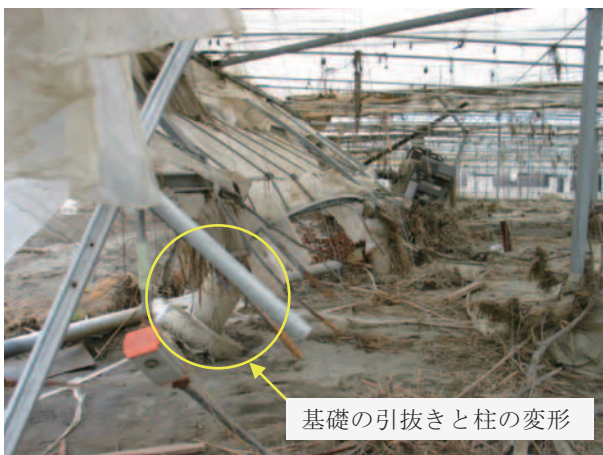
**Fig. 22** 津波の被害を受けた大屋根型連棟温室 (②) の室内の状況  
Internal situation of damaged multi-span greenhouse (No. 2) by the tsunami

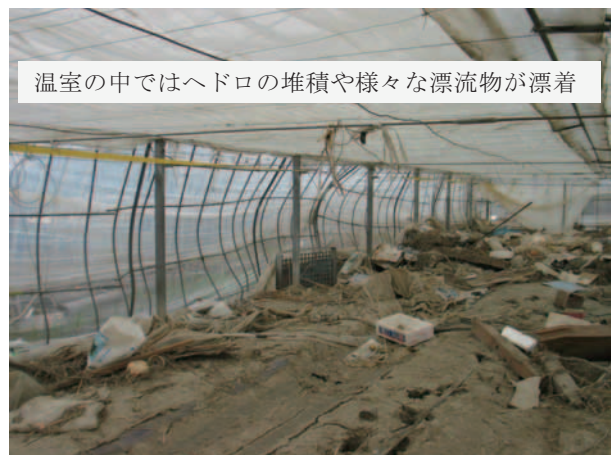
**Fig. 24** 津波の被害を受けた大屋根型連棟温室 (②) の内部の状況  
Internal situation of damaged multi-span greenhouse (No. 2) by the tsunami

心に土耕栽培されていたが、津波によって運ばれたヘドロが堆積するとともに、様々な漂流物が漂着し、早期復旧の妨げとなっていた (Fig.24)。特に、ヘドロには海

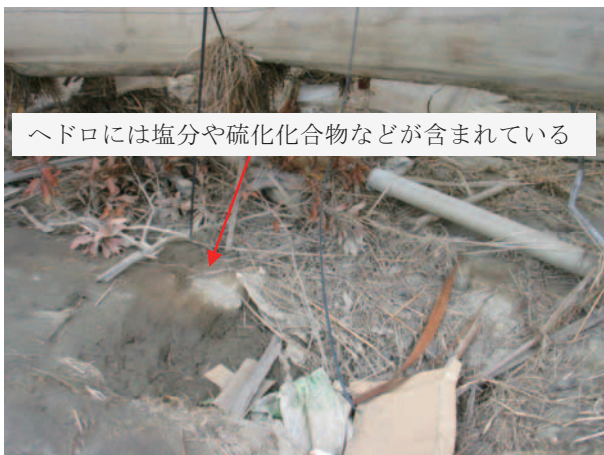
水の塩分や海底に堆積した硫化化合物などが含まれていることが多く、土壌として使用するには問題があり、乾燥させた後に全て除去する必要があった (Fig.25)。

Fig. 25 温室に堆積したヘドロ  
Sludge accumulated on greenhouse floor

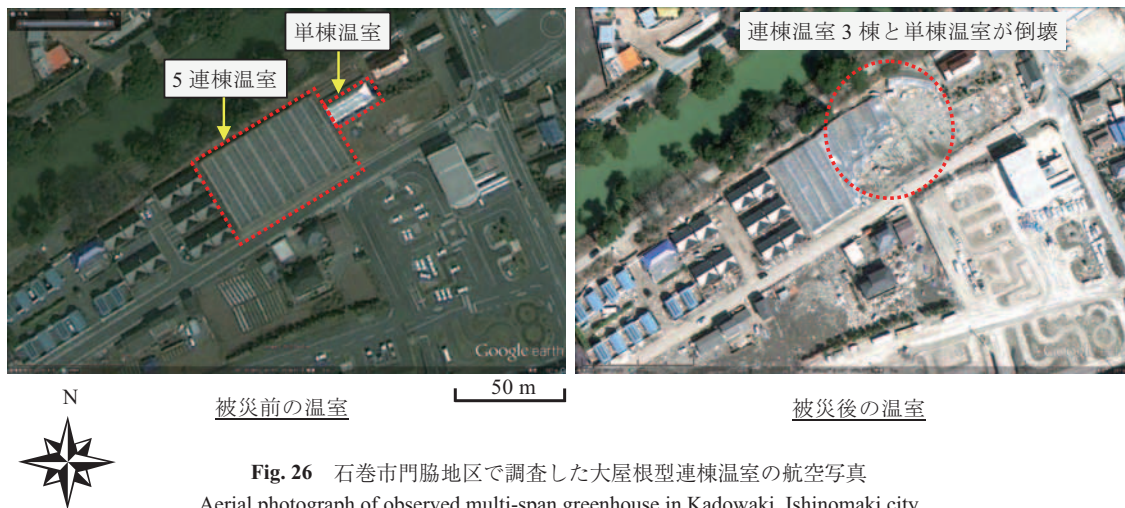
石巻市門脇地区の 5 連棟の大屋根型連棟温室では、3 棟は津波により倒壊したが 2 棟は倒壊を免れた (Fig.26, 27, 28)。また、温室に併設されていた単棟温室も倒壊した (Fig.29)。この温室の海側には自動車教習所、住居、工場、港湾施設などがあったが、倒壊した家屋、家具類、乗用車などの漂流物が温室に衝突し、被害が大きくなった。特に、倒壊した温室 3 棟と単棟温室は、自動車教習所の教習路面に隣接していたために津波が減勢されず、倒壊被害が拡大したと考えられる。調査地点は石巻港から約 1.3km の距離に位置し、津波の浸水深は約 2.2m あった。

Fig. 26 石巻市門脇地区で調査した大屋根型連棟温室の航空写真  
Aerial photograph of observed multi-span greenhouse in Kadowaki, Ishinomaki city

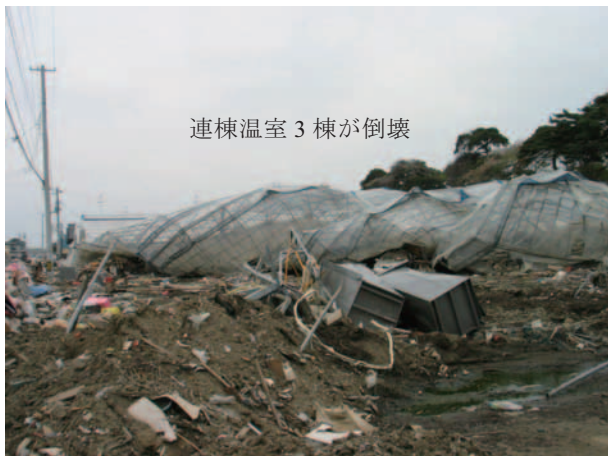
Fig. 27 津波の被害を受けた大屋根型連棟温室の外部の状況  
External situation of damaged multi-span greenhouse by the tsunami

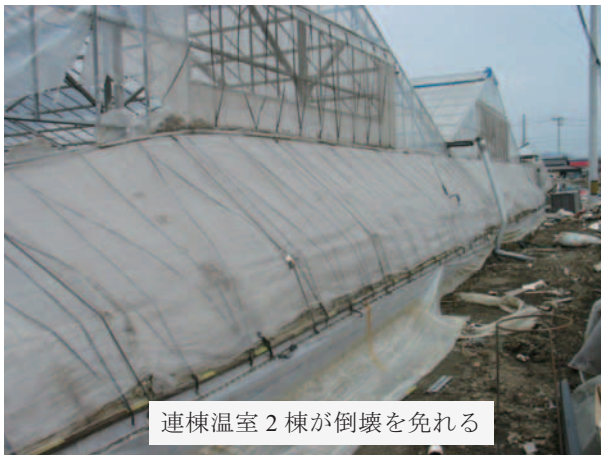
連棟温室 2 棟が倒壊を免れる

Fig. 28 津波の被害を受けた大屋根型連棟温室の外部の状況  
External situation of damaged multi-span greenhouse by the tsunami

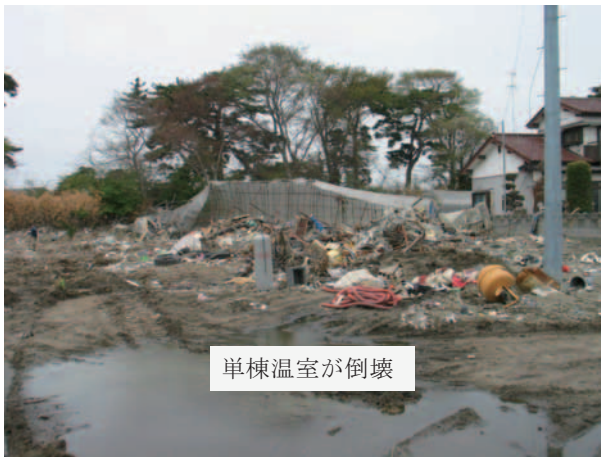
単棟温室が倒壊

Fig. 29 津波の被害を受けた大屋根型単棟温室の外部の状況  
External situation of damaged single-span greenhouse by the tsunami

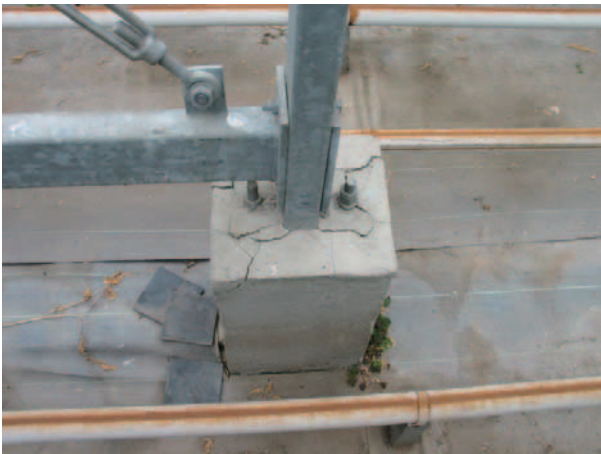
この地区では津波の浸水被害はなかったが、調査を行ったフェンロー型温室（①）では（Fig.31）、地震動によって独立基礎の上端の一部に亀裂が生じた（Fig.32）。また、この団地内では地震後に発生した停電が約 5 日継続したが、フェンロー型温室の付帯設備である換気窓、暖房機、保温カーテンなどの環境制御装置や灌水装置が停止し、栽培していたトマトに低温障害や養水分不足が生じ、収量が通常の 25% 程度まで減少した（Fig.33）。また、団地内の他の大屋根型連棟温室（②）では（Fig.34）、停電時に天窓が開放されていたため、換気窓を閉めることができず、栽培していたトマトに低温障害が発生した（Fig.35）。この温室の換気窓開閉用モータには手動開閉用のプーリーが取り付けられていたが、プーリーに掛ける鎖および開閉器用モータまで登る長梯子がなかったため、停電時に天窓を手動で閉じることができなかった（Fig.36）。今後は停電や断水などへの対応手段を点検・整備するとともに、貯水タンクの設置や非常用発電機の導入などを検討する必要がある。

**Fig. 32** フェンロー型温室 (①) の独立基礎に発生したクラック  
Cracks on the crest of the single footing of Venlo greenhouse (No. 1)

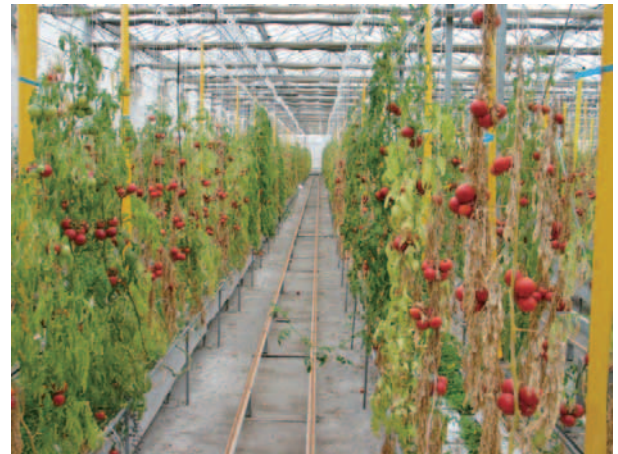
**Fig. 33** 停電の被害を受けたフェンロー型温室 (①) の室内の状況  
Internal situation of damaged Venlo greenhouse (No. 1) by power failure

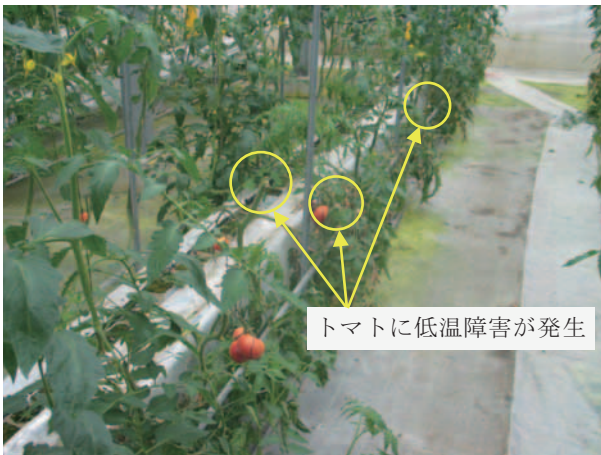
**Fig. 35** 停電の被害を受けた大屋根型温室 (②) の室内の状況  
Internal situation of damaged multi-span greenhouse (No. 2) by power failure

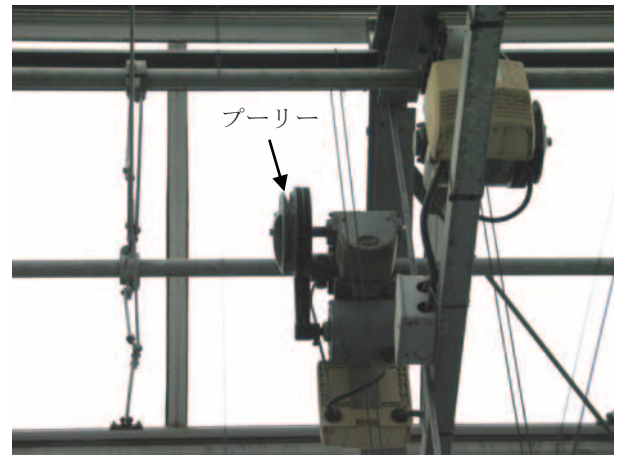
**Fig. 36** 大屋根型連棟温室 (②) の天窓開閉装置  
Roof ventilator drive system of multi-span greenhouse (No. 2)

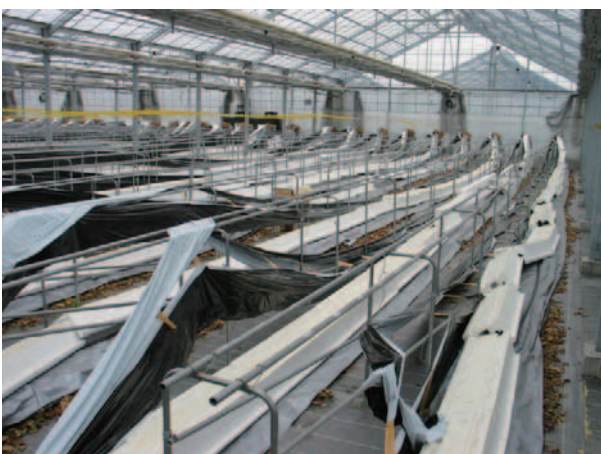
一方、高設の養液栽培装置を導入し、イチゴ生産を大規模に行っている大屋根型連棟温室（③）があったが（Fig.37）、地震動により栽培ベッドが架台から落下した（Fig.38）。一般に、温室は園芸用施設安全構造基準（日

**Fig. 38** 地震動の被害を受けた高設栽培ベッドの状況  
Situation of damaged high bench cultivation system by seismic motion

本施設園芸協会, 1997) に基づいて耐風・耐雪・耐震設計され安全性が保たれているが, 栽培装置などの付帯設備に基準はない。今後は温室の付帯設備に関する補強を

検討する必要がある。
