〔農工研技報 214〕  
〔251～279, 2013〕

## ラジコン無人ヘリコプタによる頭首工周辺の 河床の空中写真撮影

## **Aerial Photography of River Bed Around Headworks by Radio-controlled Unmanned Helicopter**

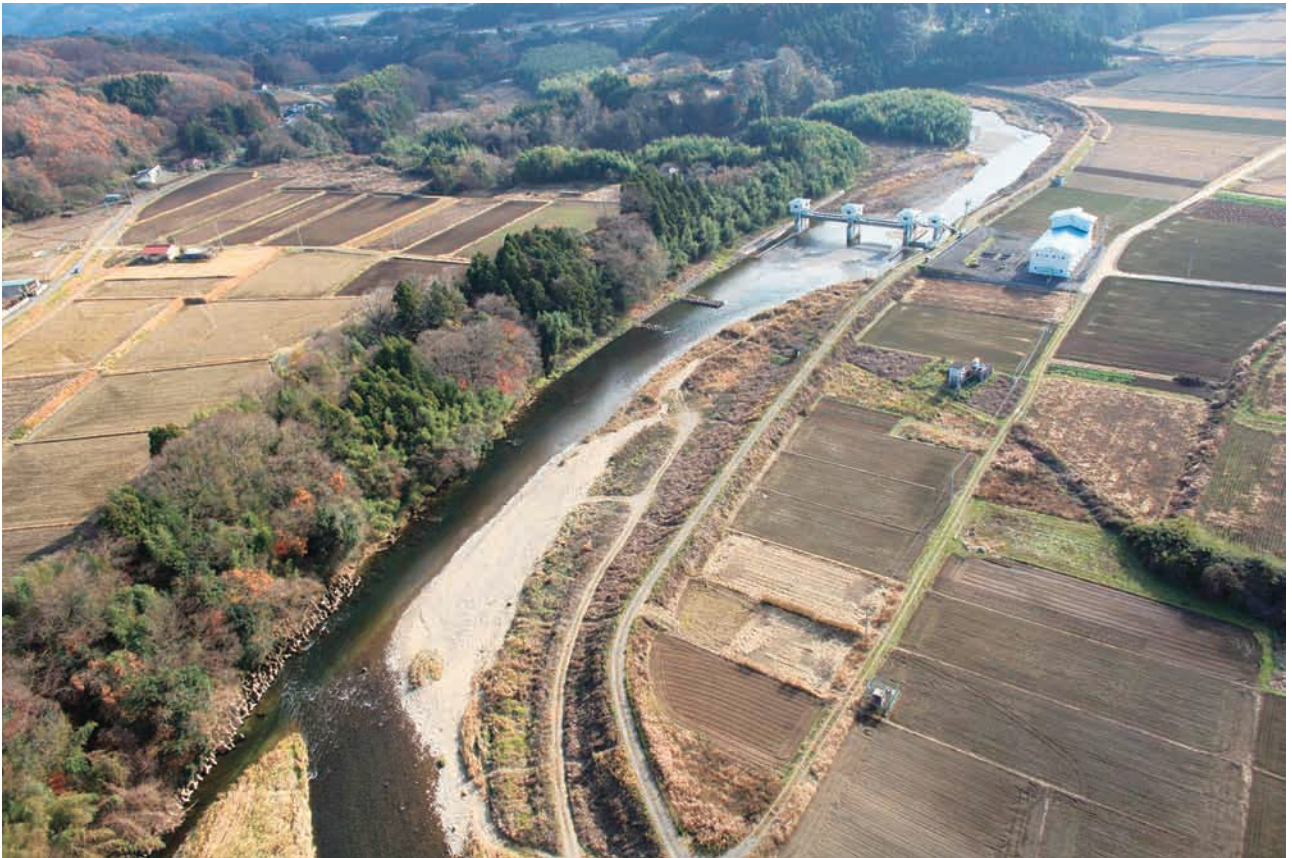
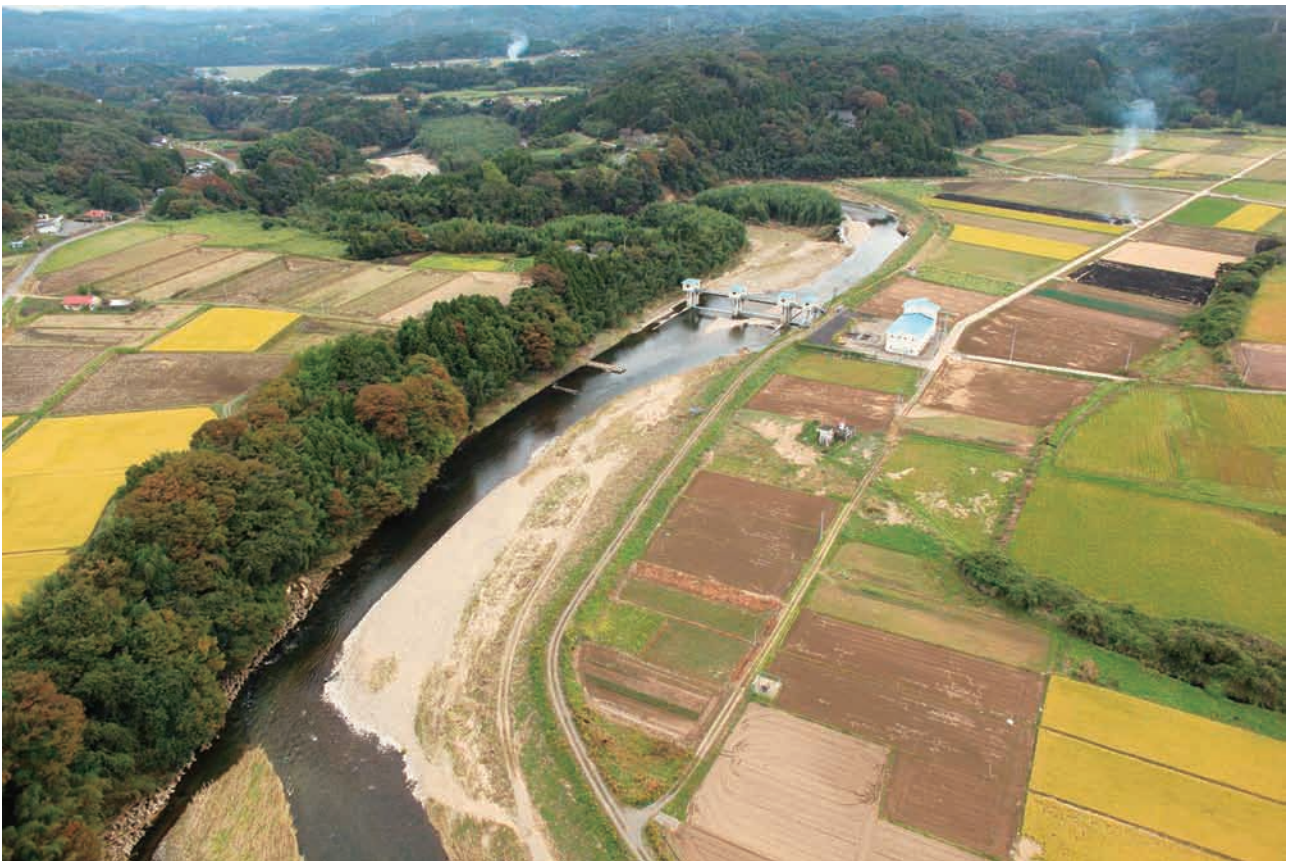
**Fig.4** 森田頭首工の堆砂除去目安範囲の全体を下流向きで撮影した結果  
Photograph of standard range for removing sediment of the Morita headworks in downstream direction

一連の撮影結果より、頭首工の上流では右岸側に、下流では左岸側に寄り州が確認される。いずれも頭首工のエプロン付近まで広がっている。さらに、頭首工の洪水吐ゲートの位置にかかるように、河川の中央にも土砂が

堆積している。これらの堆砂は地上での現地踏査でも観測できるものではあるが（Fig.8～Fig.9）、上空からの観測によってその形状や範囲がより明らかとなる。以上の状況から、建設期間中および完成直後の堆砂（II 6a）が深刻なものであったことが推測される。一方で、群水制工（II 6a）による水刃効果の影響で、右岸側にある取水口の前面への流れが確保されていることがわかる。また、2回の撮影は1年しか経っていないので、僅かであるものの、河床状況に変化が生じていることが確認され、このような撮影は定点における定期観測にも適用しうると考えられる。

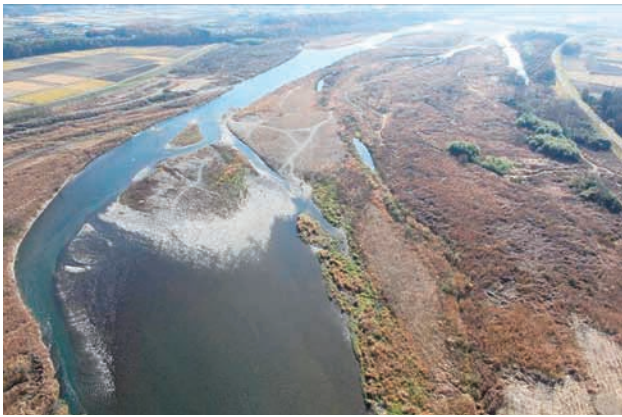
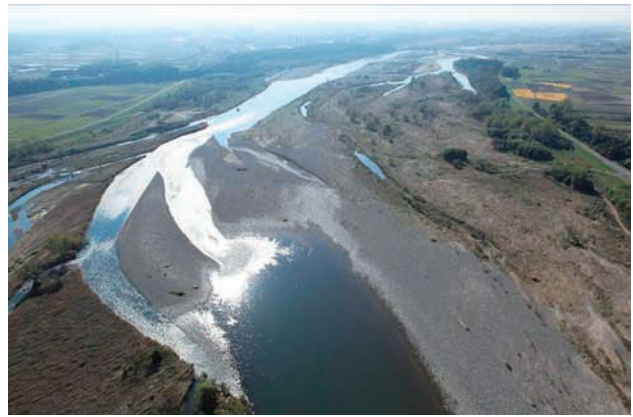
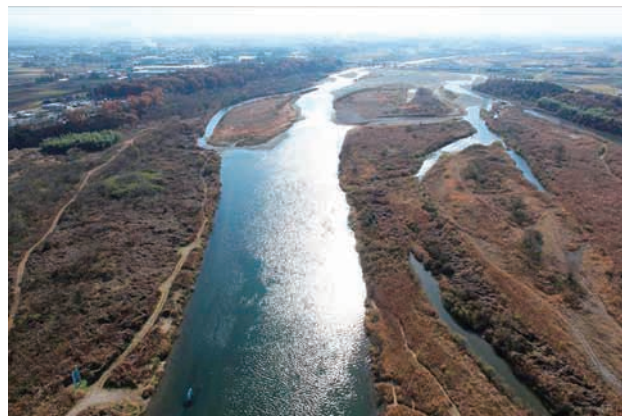
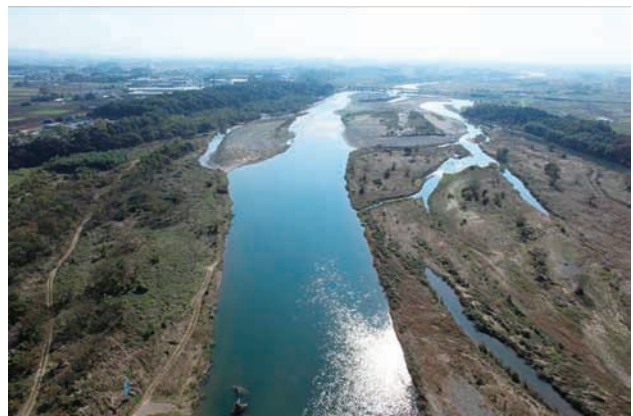
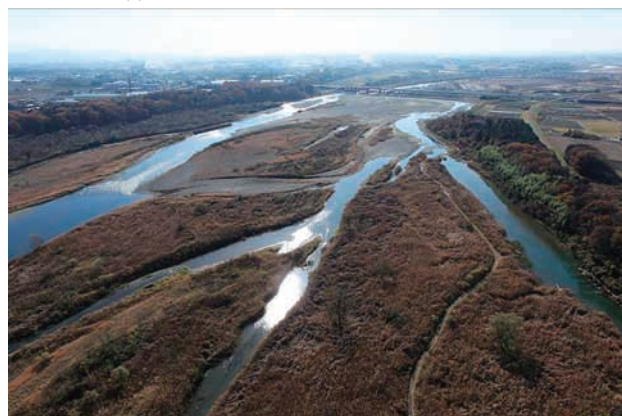
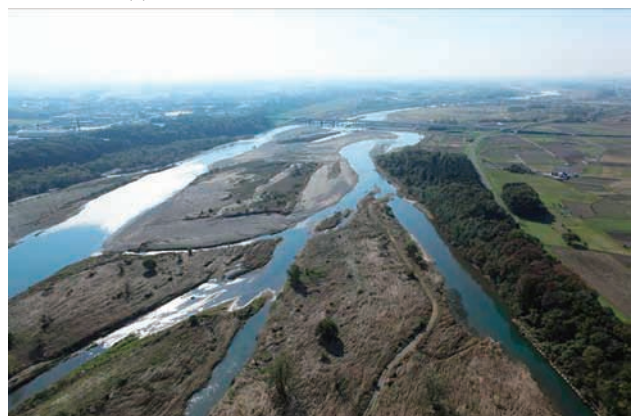
**Fig.10** 勝瓜頭首工の堆砂除去目安範囲のうち上流側から 1/8 ~ 4/8 の部分を下流向きで撮影した結果  
 Photograph of standard range for removing sediment of the Katsu-uri headworks in downstream direction (1/8 to 4/8)

一連の撮影結果より、頭首工の上流では中州、下流では右岸側に寄り州が確認される。これらの堆砂は地上での現地踏査でも観測できるものではあるが（Fig.14～Fig.15）、本頭首工は堤体延長300m程度と非常に大規模なものであることから、その形状や範囲については十分に把握できず、上空からの観測の有効性は明らかである。また、河床低下によるエプロンおよび護床工の破損およびその改修工事（II 6b）の状況も確認される。特に、2回の撮影結果の比較によって改修工事の進捗が明らかである。このような撮影は、頭首工周辺の河床状況の定点定期観測に加えて、頭首工に関する各種工事の進捗の確認にも有効と考えられる。

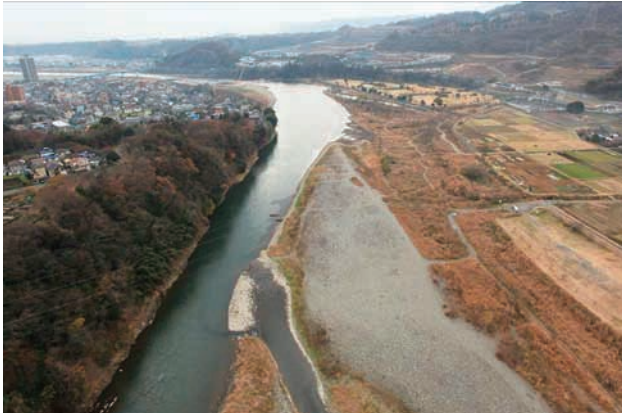
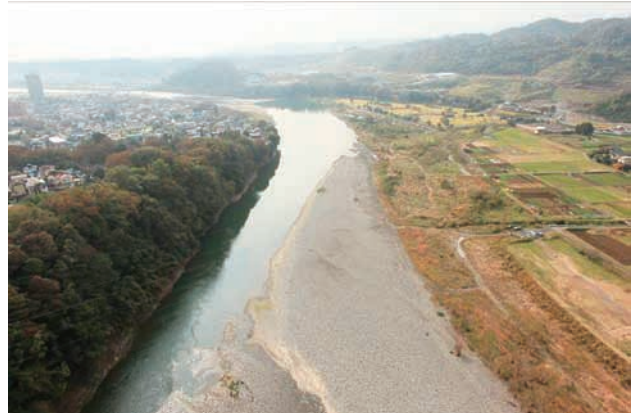
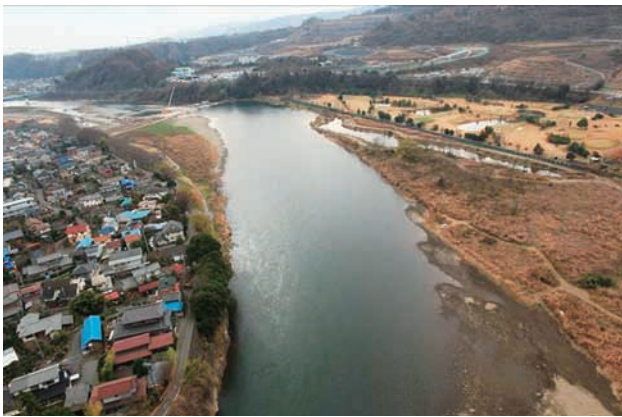
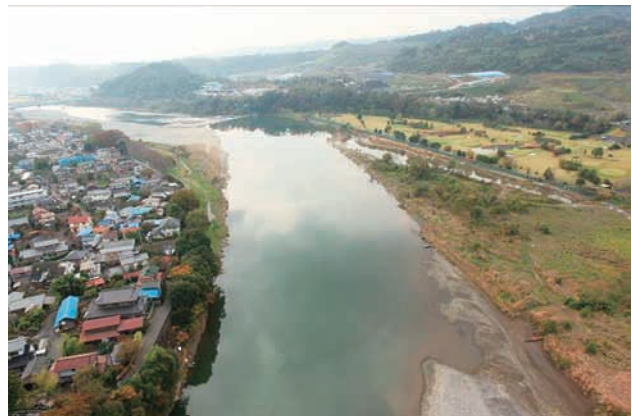
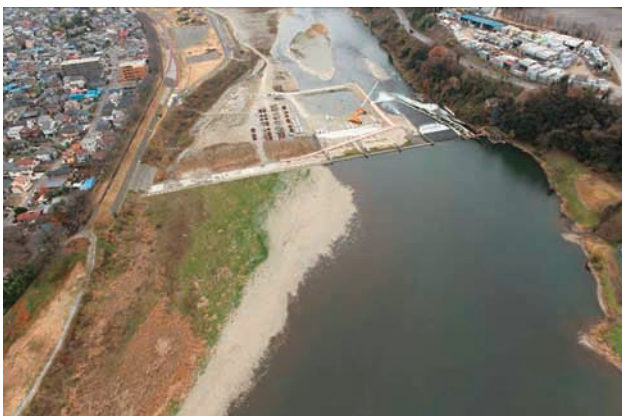
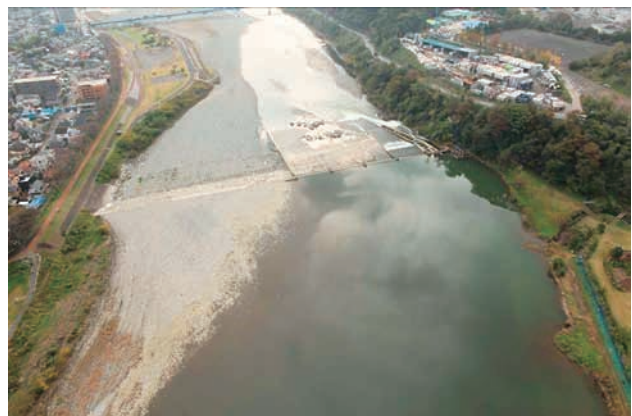
**Fig.16** 小沢頭首工の堆砂除去目安範囲のうち上流側から1/6～3/6の部分を下流向きで撮影した結果  
Photograph of standard range for removing sediment of the Kosawa headworks in downstream direction (1/6 to 3/6)

一連の撮影結果より、湾曲部の内岸にあたる左岸側では、頭首工の上下流ともに大きな寄り州が確認される。これらの堆砂は地上での現地踏査でも観測できるものではあるが（Fig.20）、本頭首工も堤体延長200m程度と比較的大規模なものであることから、現地踏査よりも空中写真撮影の方が有効であることが明らかである。また、このように湾曲部に設置される頭首工としては、堆砂対策として、本頭首工のように可動堰と固定堰から構成される複合堰とすることの有効性が示唆されている。さらに、河床低下による護床工の破損およびその改修工事（II 6d）の状況も確認される。

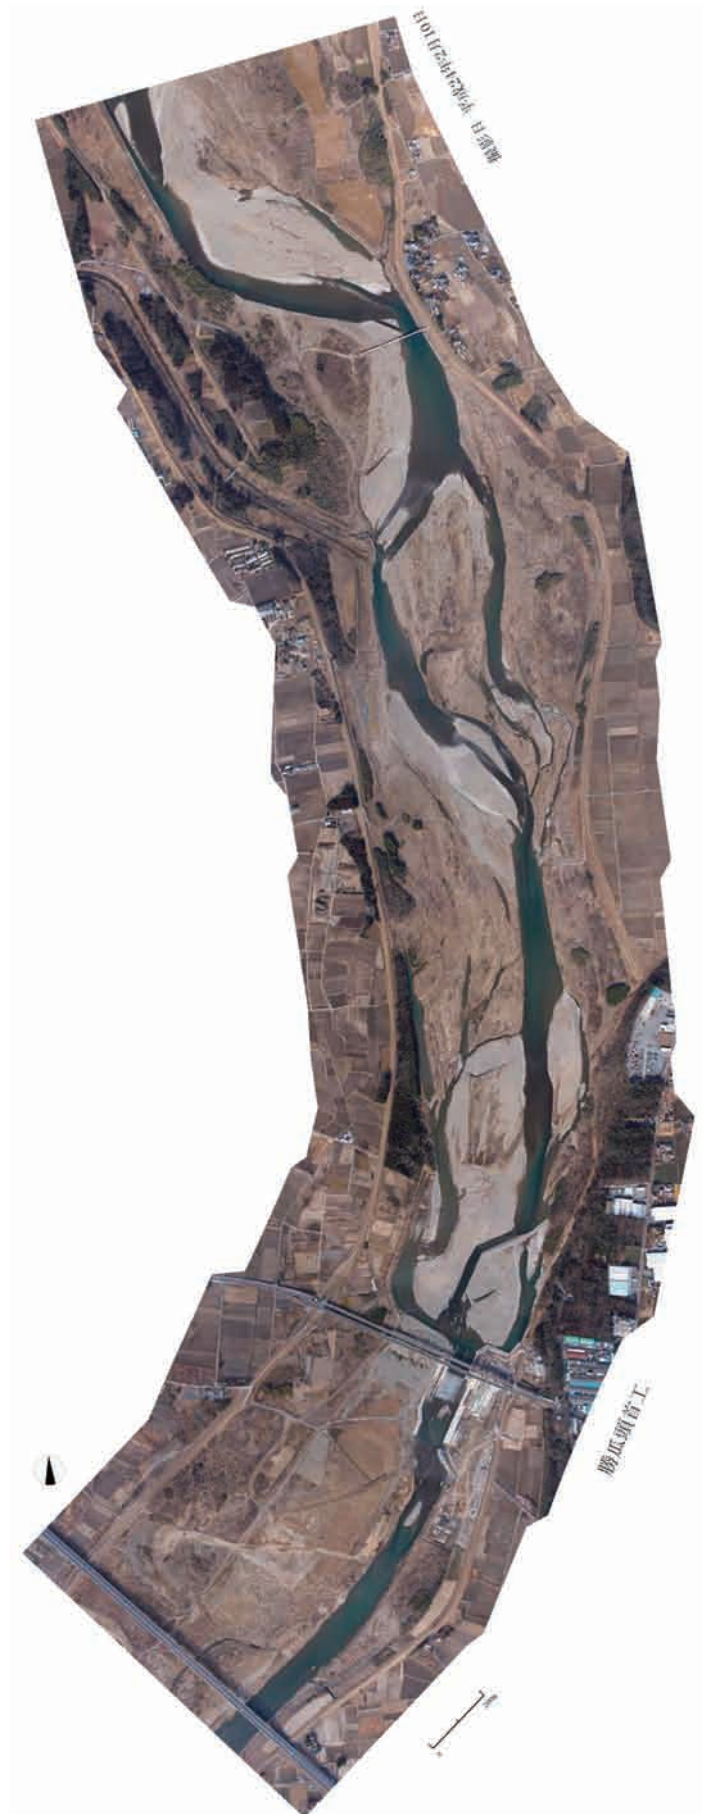
**Fig.21** 勝瓜頭首工の堆砂除去目安範囲の全体を鉛直下向きで撮影した結果  
Photograph of standard range for removing sediment of the Katsu-uri headworks in vertical direction

本図では、**Fig.10**～**Fig.13**で確認される堆砂の形状や範囲が、より明らかである。画素数の高いカメラで撮影したため(Ⅱ2)、拡大すれば河床低下によるエプロンおよび護床工の破損およびその改修工事(Ⅱ6b)の詳細な状況も確認できる(**Fig.22**)。このような撮影結果は航空写真と同程度以上の情報を有すると考えられ、頭首工周辺の河床状況を把握する上で非常に有効である。

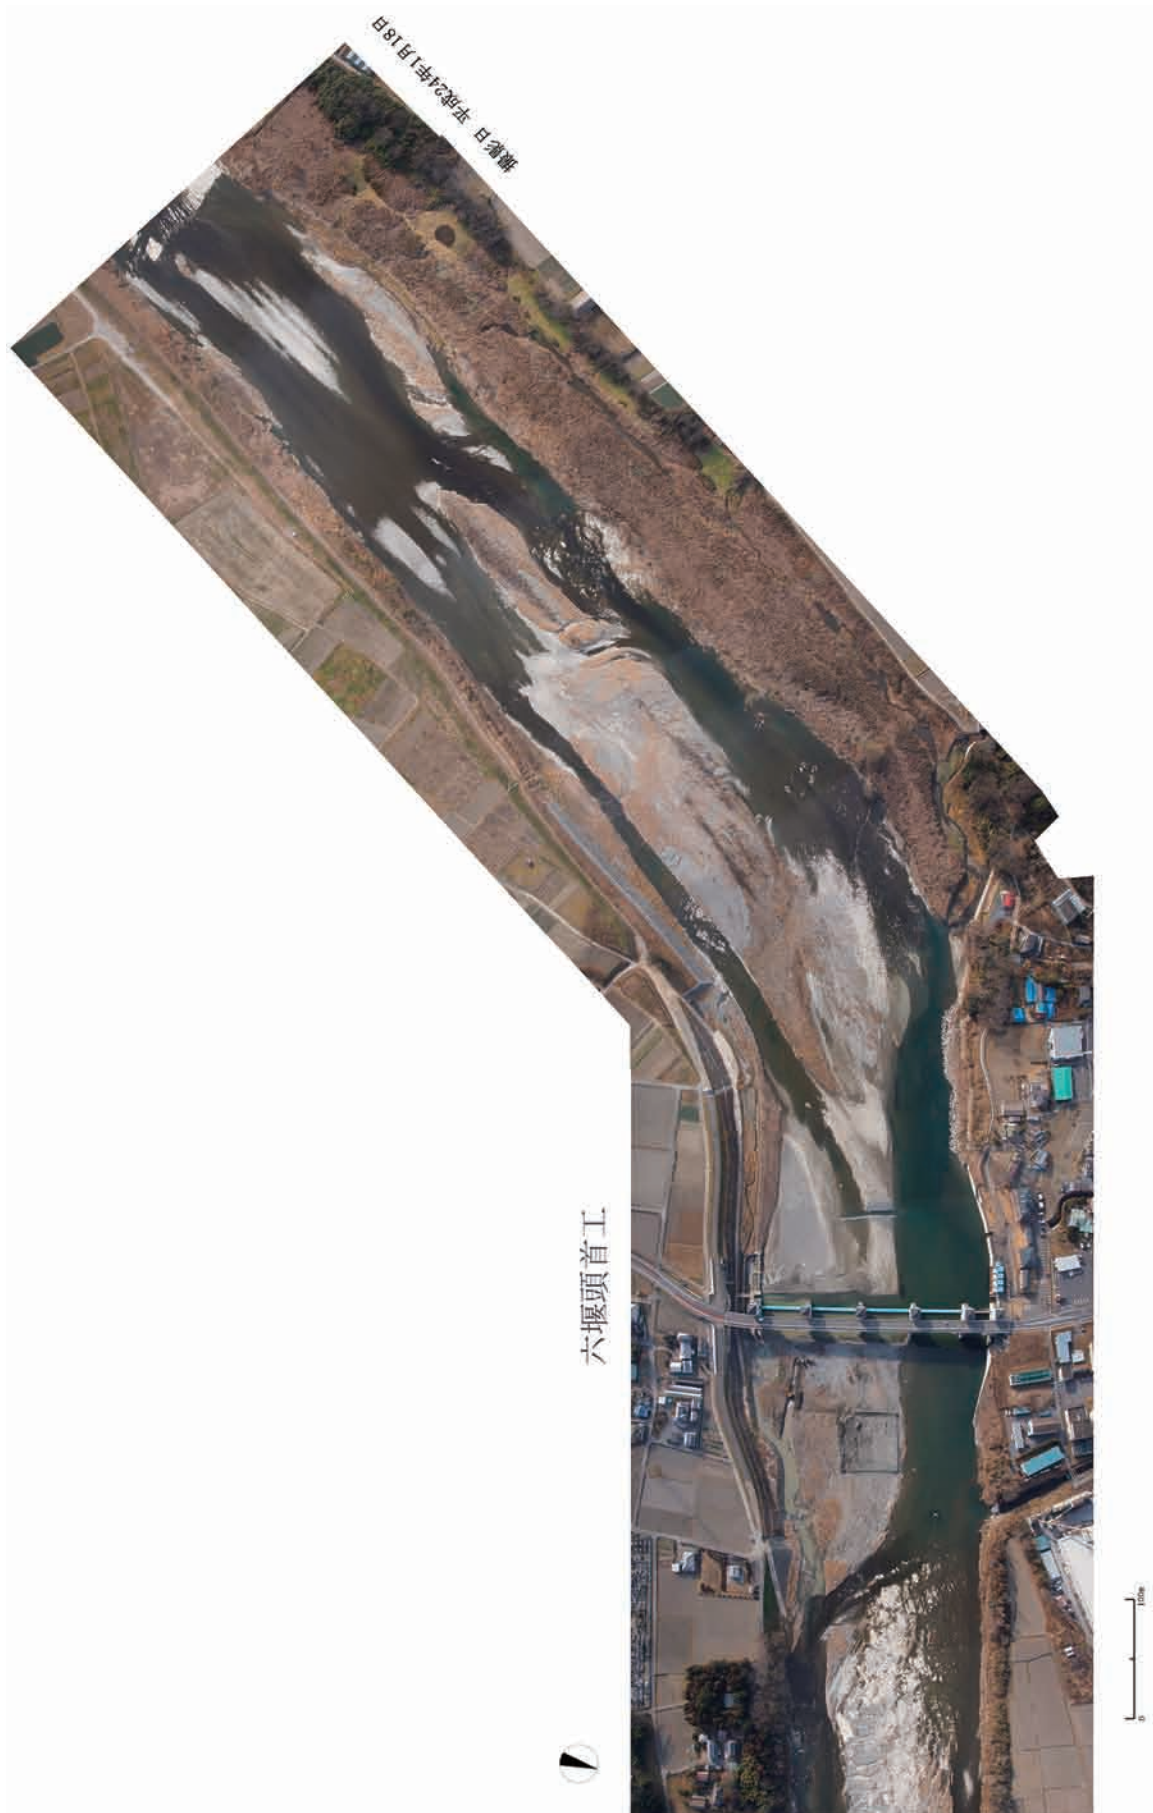
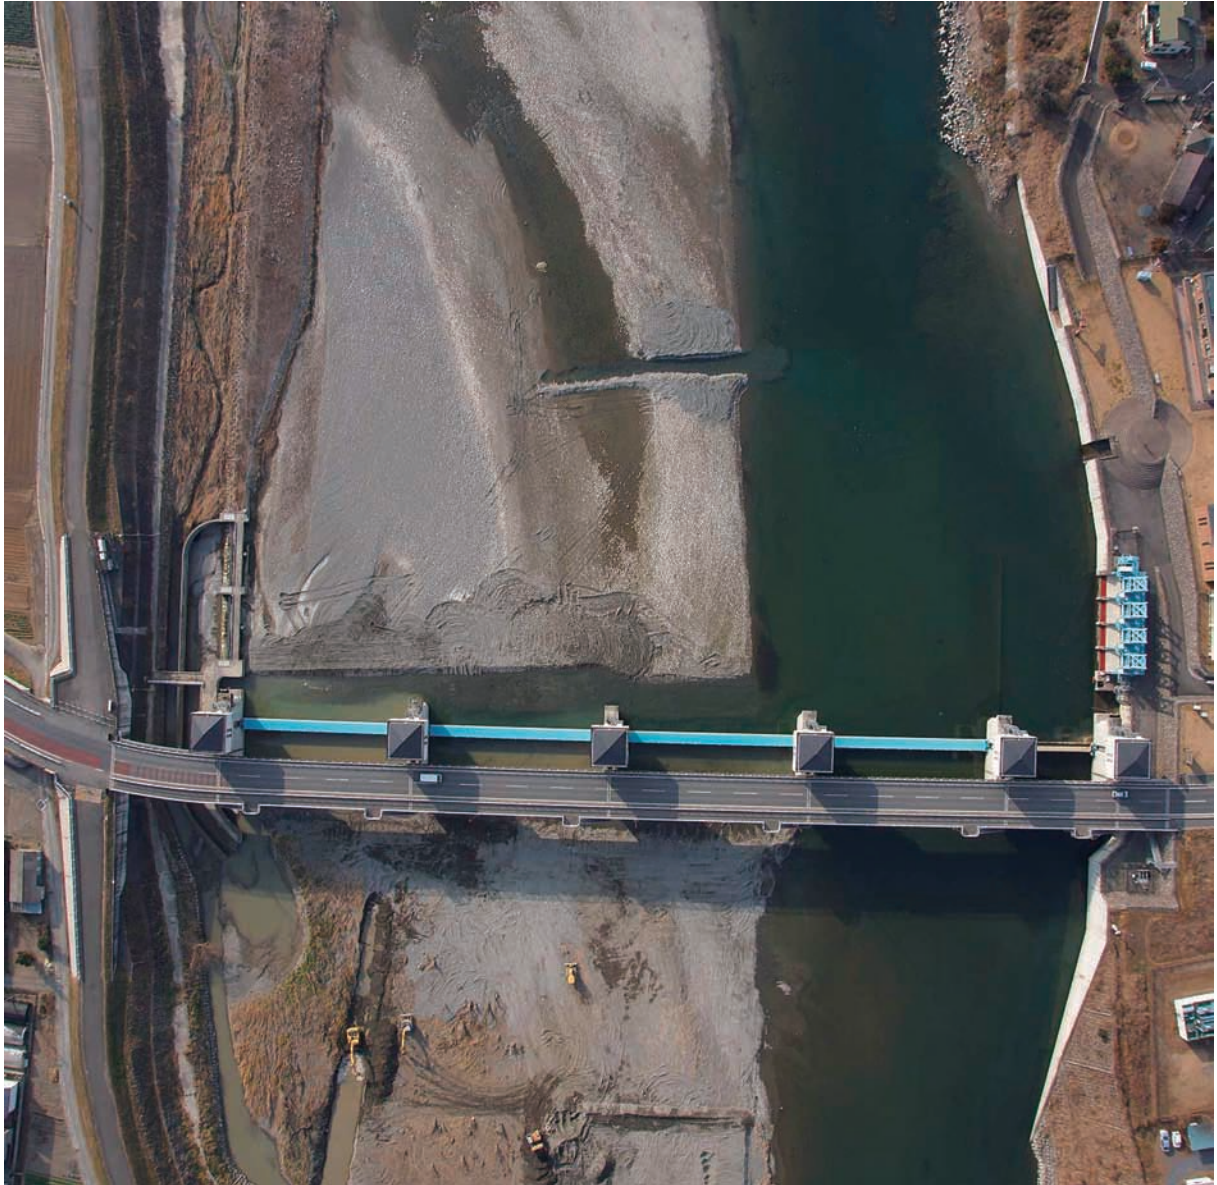
**Fig.23** 六堰頭首工の堆砂除去目安範囲の全体を鉛直下向きで撮影した結果  
Photograph of standard range for removing sediment of the Rokuzeki headworks in vertical direction

本図より、湾曲部の内岸にあたる右岸側では、頭首工の上下流ともに大きな寄り州が確認される。全面可動堰である本頭首工は、この寄り州の影響を大きく受けており、重機等による排砂を行わなければ、洪水吐ゲートの多くが堆砂により本来の機能を発揮できない状況と推定される。ただし取水口は左岸側にあるため、取水には大きな影響は生じていない可能性が高い。小沢頭首工のような複合堰であれば、堆砂の影響は軽減されていたと考えられる。拡大すれば詳細な状況を確認できる(**Fig.24**)。

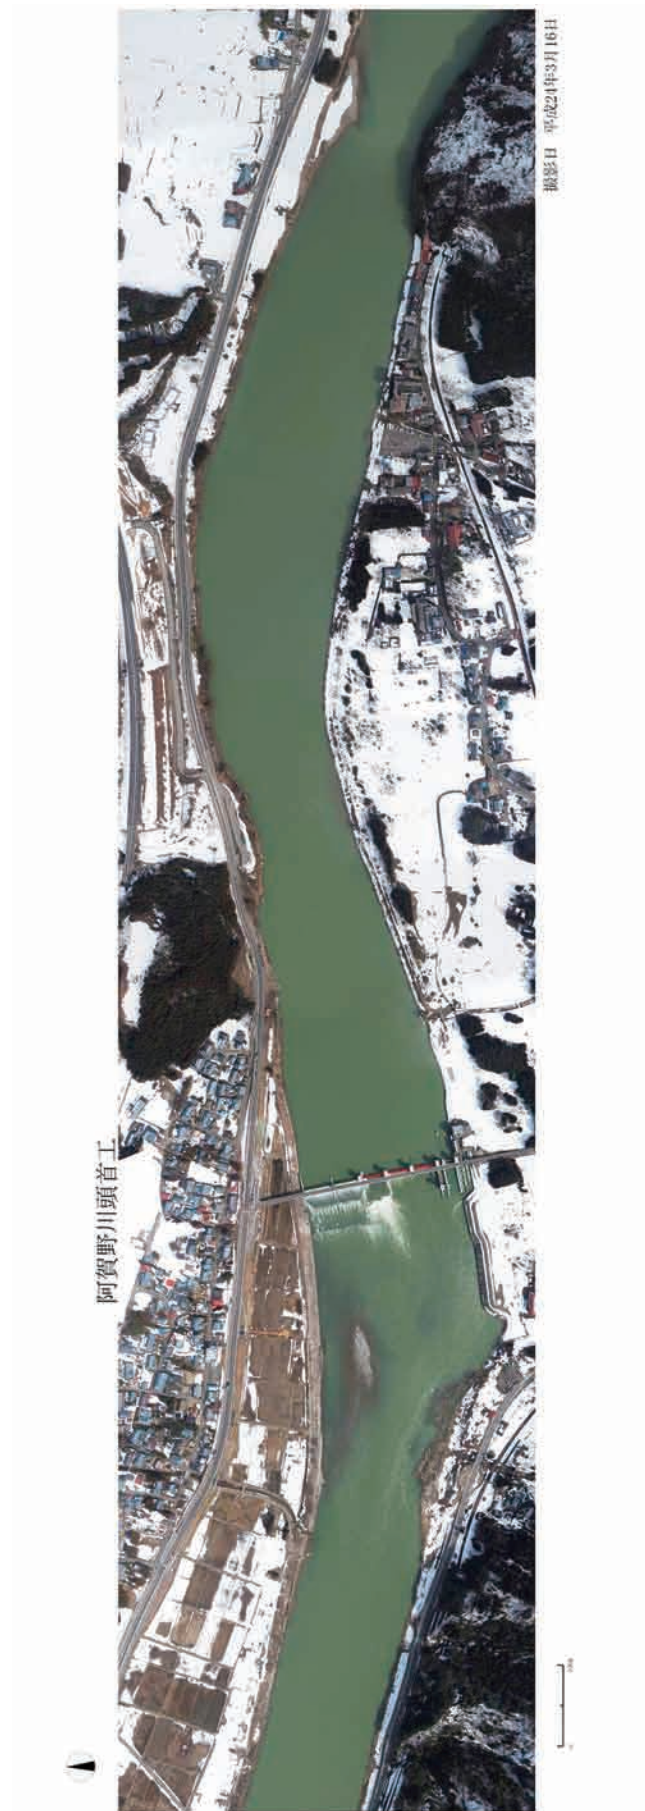
Fig.25 阿賀野川頭首工の堆砂除去目安範囲の全体を鉛直下向きで撮影した結果  
Photograph of standard range for removing sediment of the Aganogawa headworks in vertical direction

本図より、河床の局所洗掘等を対象とした改修工事(Ⅱ6e)は完了していると推定される。その他に、河床状況の変動による影響は特にないと考えられる。

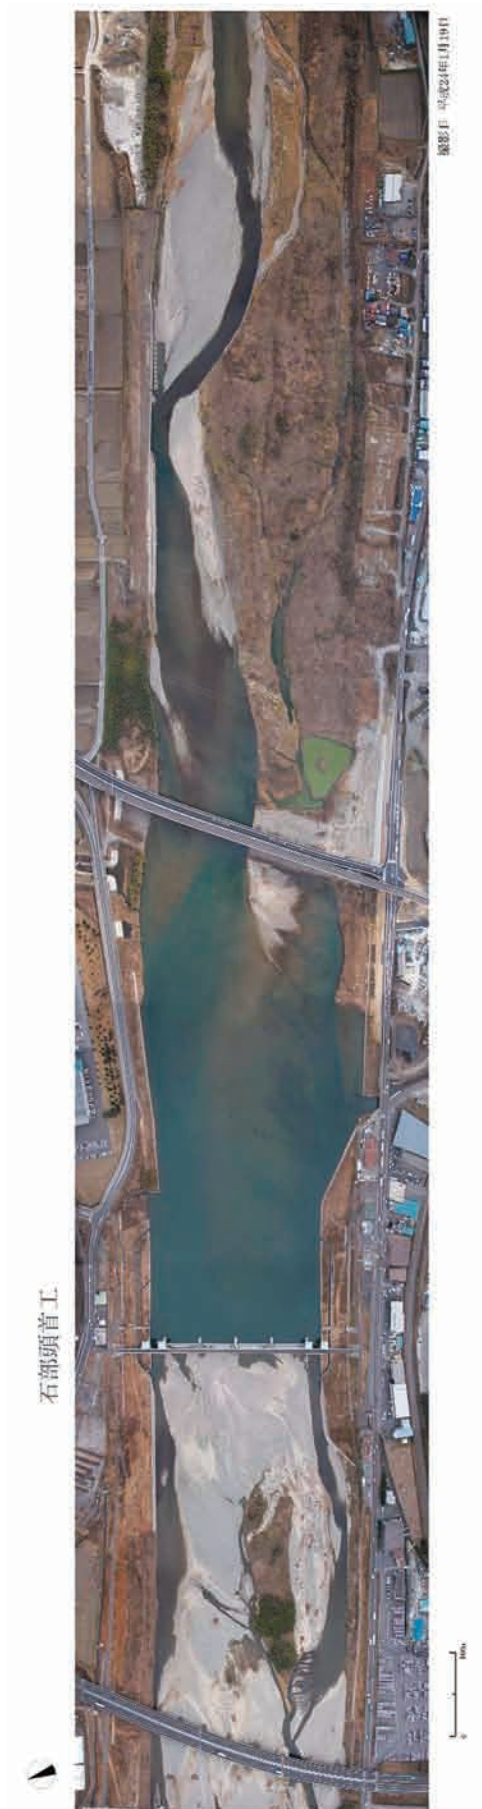
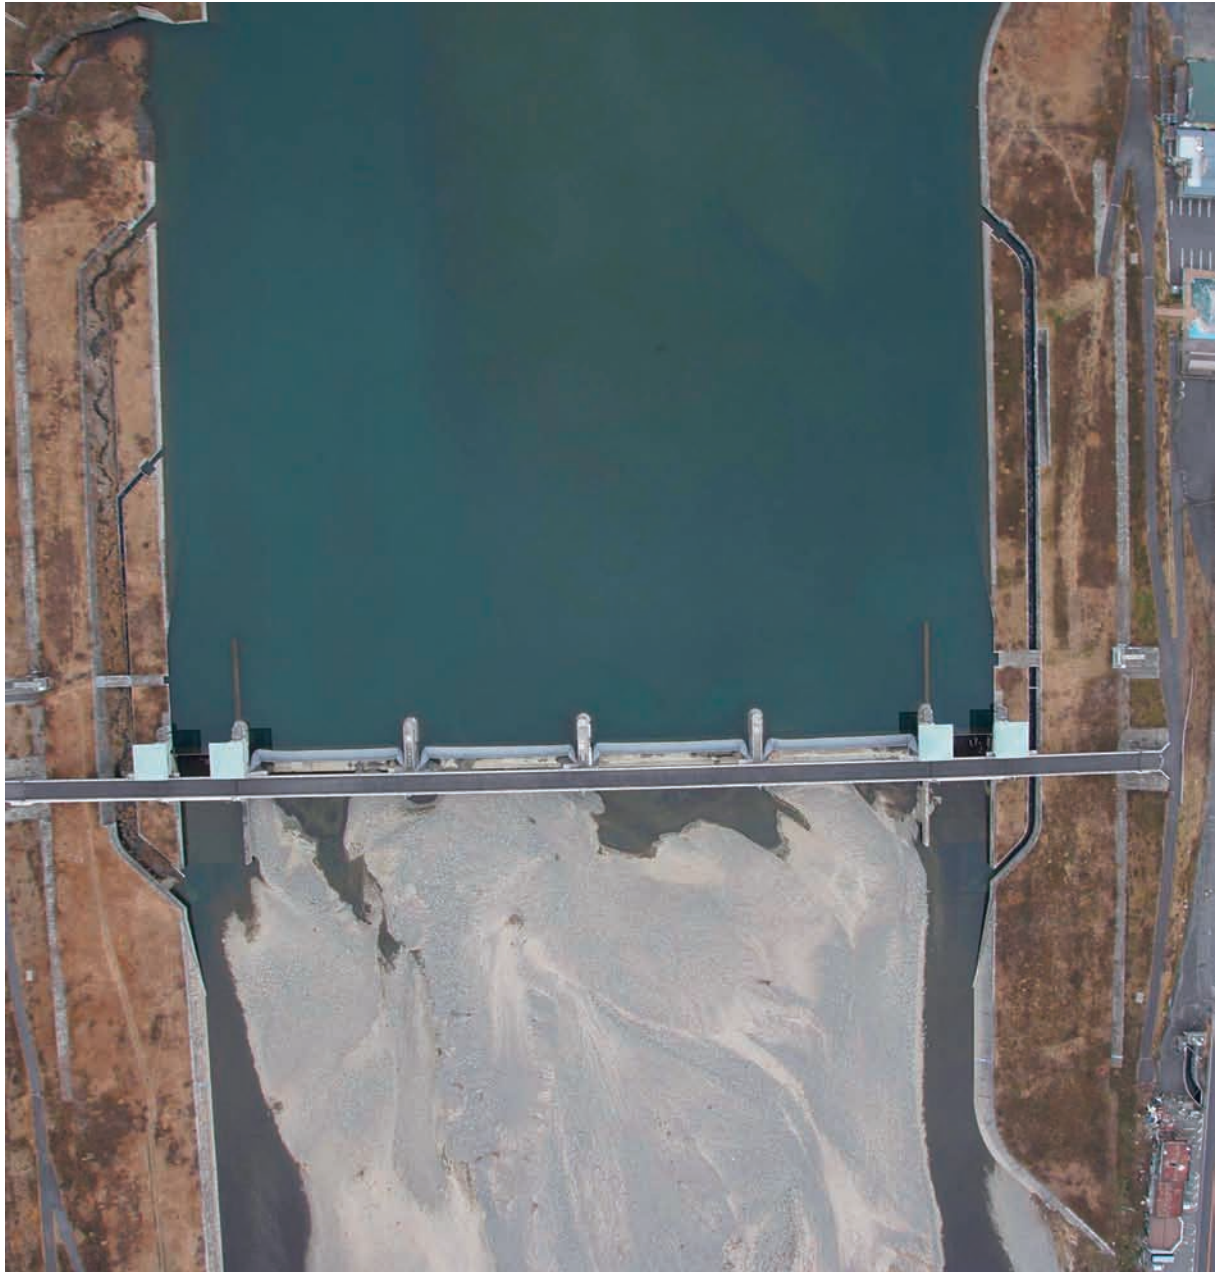
**Fig.26** 石部頭首工の堆砂除去目安範囲の全体を鉛直下向きで撮影した結果  
Photograph of standard range for removing sediment of the Ishibe headworks in vertical direction

本図より、頭首工の上流では左岸側に寄り州、下流では大きな中州が確認される。上流では湛水しているため、堆砂の影響は明確ではないが、下流では中州がエプロンおよび護床工上にまで広がっており、重機等による排砂を行わなければ、土砂吐および洪水吐ゲートの多くが堆砂により本来の機能を発揮できない可能性があると考えられる。拡大すれば詳細な状況を確認できる(**Fig.27**)。
