# 平成 19 年（2007 年）能登半島地震及び新潟県中越沖地震における 農村工学研究所の対応と技術支援力の強化

## Damage to small Earth Dam due to The Noto Hanto Earthquake in 2007

## Damage of Seawall Structure by The Noto Hanto Earthquake in 2007

# Landslides caused by the Noto Hanto Earthquake in 2007 and urgent investigation method

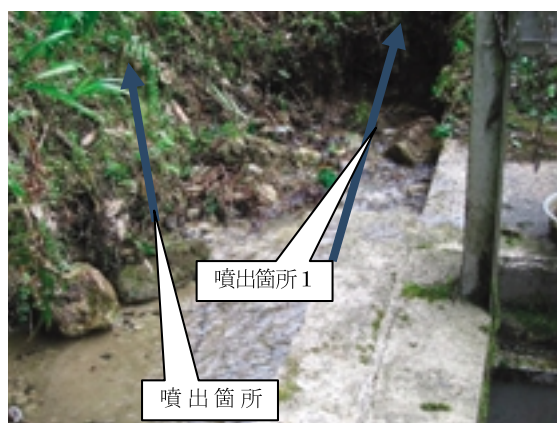
右岸下流法先部から地震後に激しい漏水が発生している。このため、緊急的な対応が必要な状況にある。漏水の出口は、底樋のゲート部の底樋の右岸側壁部に沿う堤体部分と隣接する地山部分からである。底樋に沿った漏水穴は、検尺調査によると底樋端部から上流側に約5m奥までつながっていることが確認された。また、地山に近い部分の漏水穴は奥行き方向に1m程度までが確認できる範囲であるが、経路は地山と堤体の接続部に沿った方向に近い。

現状の漏水は、1カ所から5 $\frac{1}{2}$ ℓ/秒に達しており底樋の出口部分での流出であることから考えて、堤体土質の流失の危険性が高い状況にあると判断される。地山はシルト岩（泥岩）からなっているので、この部分を漏水経路とする場合には土質部分に比べてパイピングに対する危険性は低いものと考えられるが、堤体土と地山泥岩との境界部が漏水経路となっている場合には、堤体土の流失も大きな可能性があると考え判断すべきである。この場合、土粒子の流失は突発的な堤体崩壊につながるもので、漏水量の日常観測からだけでは十分な予測ができない現象に発展する危険性がある。

Fig.10 下流法先での漏水状況（堂めき池）  
Piping hole at the toe end of the slope

2007 年 4 月 17 日と 19 日の現地観察では、土粒子の流失に伴うような濁水を確認することは出来なかったが、安全性を確保するために貯水位を出来る限り早急に低下させる必要がある。具体的には、右岸地山部の吸い込み部分の標高程度まで低下させて、漏水状況を観察しながら水位を維持するレベルを確認し用水の運用方法を検討する必要がある。

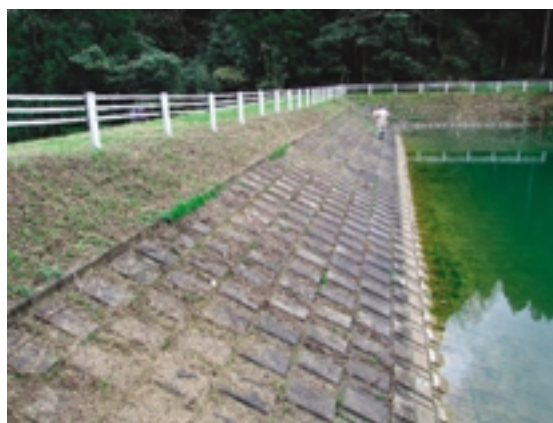
堂めき池は、前刃金型式の堤体構造である。上流側の法面の法肩部に堤軸平行方向に亀裂が発生し、上下流斜面にも亀裂が認められる。下流斜面部の亀裂は、堤体中央部から左右岸にかけて連続性が見られる。これらの亀裂は、いずれも大きな開口を伴うものではなく亀裂の深さを確認することは出来ない。上流側の法面保護ブロックは堤体中央付近で沈下している部分があるが、大

Fig.12 上流法面保護ブロックの沈下  
Settlement of the concrete block mat on the upstream slope

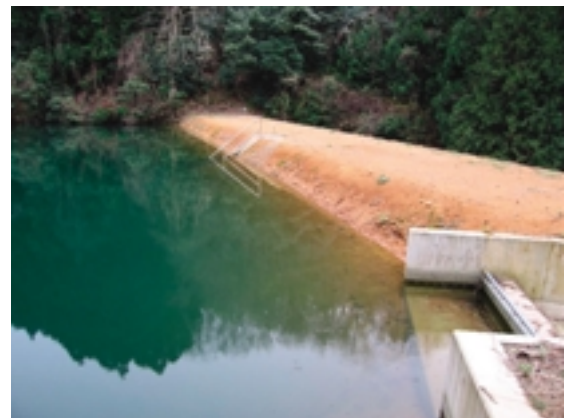
Fig.14 上流面の全景（錢茂谷内池）  
View of the up stream side

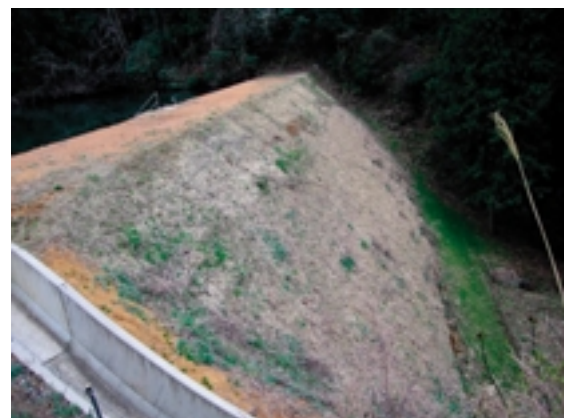
14 年に改修を完了したため池である。平田下池の隣の沢に位置しており，震源からの距離もほぼ同等で池の規模については，錢茂谷内池の方が若干大きい。下流法面の勾配が急勾配で法長も長く中山間地のため池の特徴を呈している。堤体天端幅は，約 5m で亀裂や沈下などの目立った損傷は見られないが，下流の裏面には，堤軸平行方向に亀裂が複数列発生している。堤体下流法面は芝張り工となっているが，芝は全体的に浮き上がっており地盤も緩くなっている。法先部分は湿潤状態で漏水がある。

Fig.15 下流法面の全景  
View of the down stream slope

維持する必要がある。また、下流法先部分の漏水状況についても詳細に調査する必要がある。

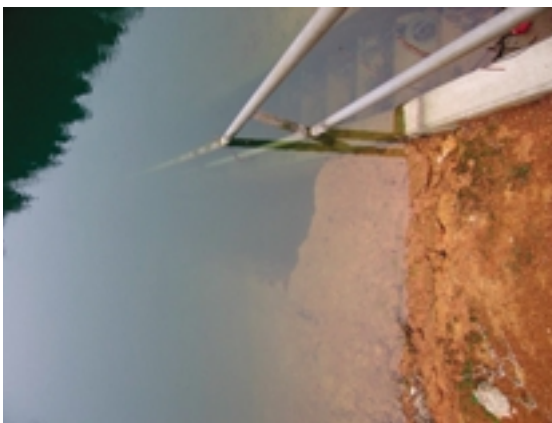
Fig.17 斜樋周辺堤体の崩壊  
Slip failure of the slope at the inlet work

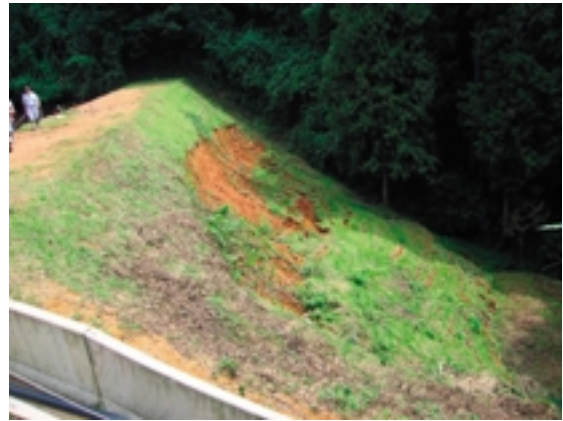
最終的には、ため池堤体は、下流法面は天端から 3m 下がりを上部として大きく崩壊している。崩壊範囲は堤軸方向に幅 30m におよびその上部端は直線状に左右岸の地山近傍まで進展している。すべりの上端からはほぼ鉛直に切り立った滑落崖が有りその高さは約 6m に達する。

Fig.18 崩壊後の状況 (2007 年 8 月 7 日)  
Down slope failure

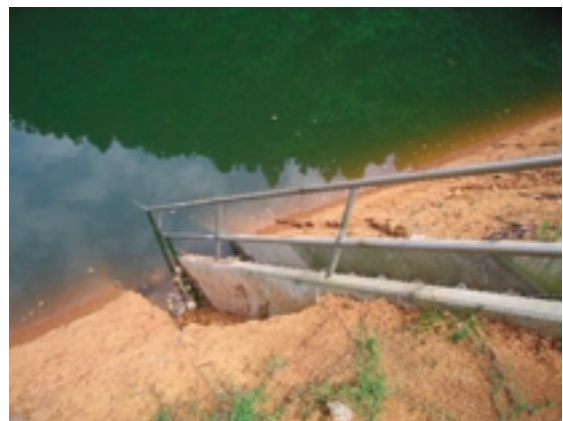
Fig.19 斜樋脇のすべり (2007 年 8 月 7 日)  
Slip failure of the slope at the inlet work

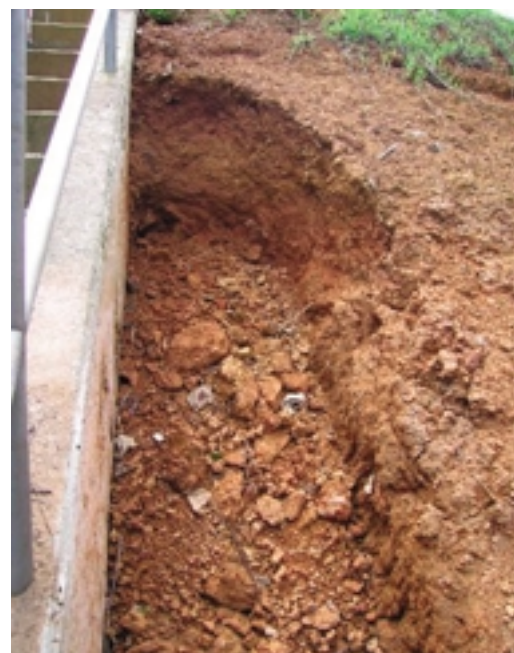
Fig.20 すべり部 (2007 年 8 月 7 日) (銭茂谷内池)  
Slip failure of the slope at the inlet work

すべり土塊は斜面中腹部から法先の腰石垣を越えて 4m 先まで大きく流動している。すべり土塊の状況から判断して、すべり面の端部は下流法面にあって腰石垣上部の法面部に至るすべりと考えられる。このことから、腰石垣の下部を通る大きなすべりではなく、斜面内での崩壊であると判断される。

滑落崖は、パイピングホールや浸みだしなどは見られず乾燥が進んでおり、少なくとも堤体の上部（滑落崖として見れる部分）については漏水などが発生していないと考えられる。ただし、腰石垣の上部の法面部については、現在崩壊土砂に埋まっており確認することができない。

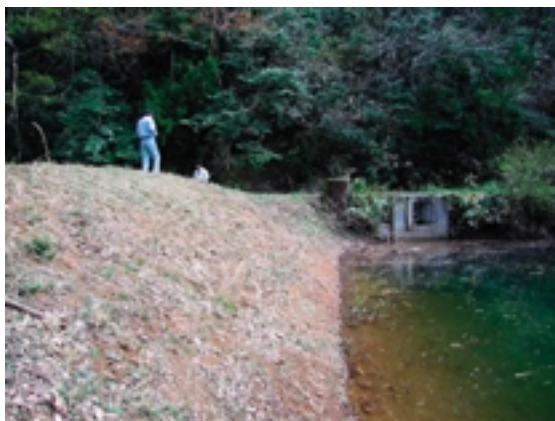
中山間地に設けられた山池である。沢を堰き止めて貯水を確保しており、堤体下流部には民家が点在している状況にある。堤体の植生は刈り取られており、地震後に調査が入っている。堤体表面には亀裂などの痕跡はなく安定した状態であると判断できる。上流部の取水施設や堤体法面には異常は認められない。また、下流部の水路

Fig.21 上流法面と余水吐口（谷内田池）  
View of the spillway

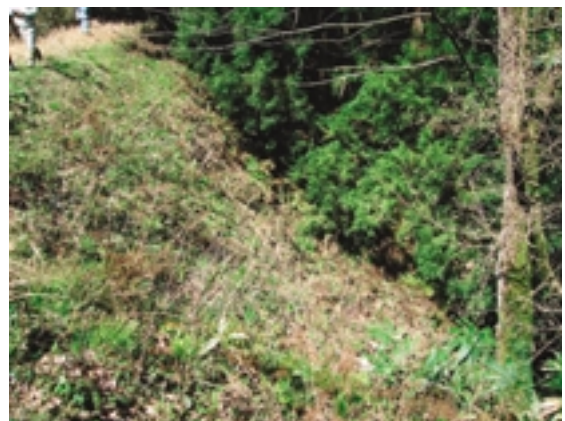
Fig.24 下流斜面部（一部に崩壊がある、牛谷池）  
View of the down stream slope

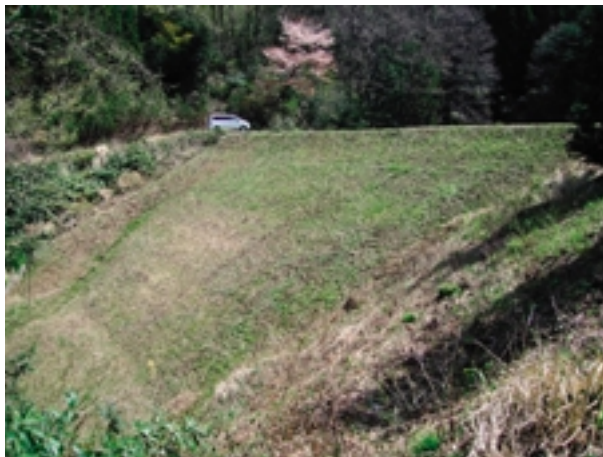
中山間地に設けられた山池である。牛谷池の沢隣に位置しており異なる沢を水源としている。堤体下流部には民家も点在している状況にある。堤体の植生は刈り取られており、地震後に調査が入っている。堤体下流法面には堤軸平行方向に亀裂が認められるが、地震直後の調査段階で踏み固められており、亀裂幅や深さなどは調査できない。亀裂は左右岸に連続しているものの、法面の沈下や堤体天端の変状などは認められない。上流部の取水施設や堤体法面には異常は認められない。また、下流部の水路も健全であった。貯水は、満水状態に維持されている。

Fig.25 下流斜面の全景（牛谷新池）  
View of the down stream slope

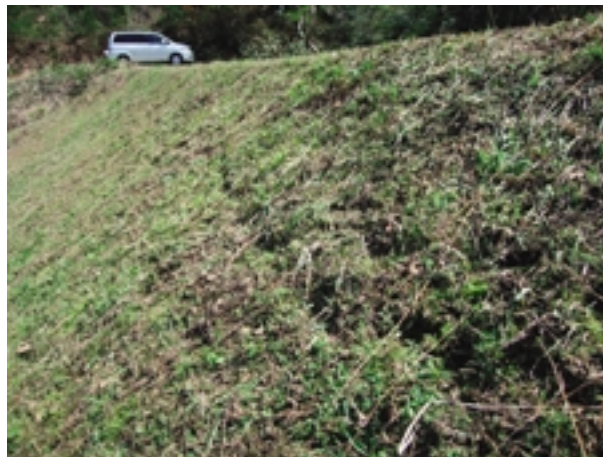
Fig.26 下流斜面の亀裂（牛谷新池）  
View of the down stream slope and slip failure

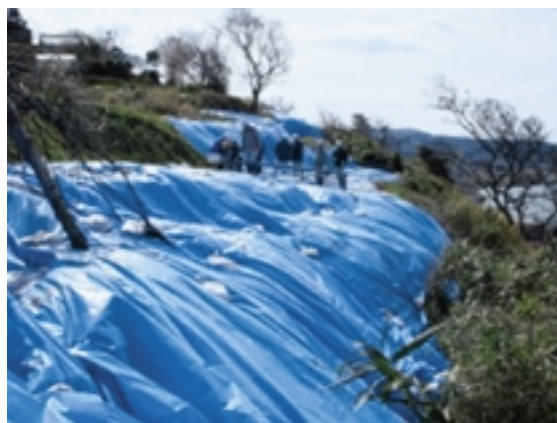
- ・クラックの発生は地震動による斜面肩部の段丘堆積層～基盤の泥岩風化部の変形が主要因と考えられ、斜面を覆う表土～崖錐を含めた比較的浅い滑りへの発展が懸念される。
- ・4 月 3～5 日の観測ではわずかにマイナス変位 (収縮方向) が認められ、余震や降雨との関係が得られていない。監視員による 24 時間監視は、伸縮計をオンライン化することで省力化できるが、避難態勢については段差の移動傾向が確認できるまで現状維持が望ましい。
- ・雨との関連によっては気象情報 (警報・注意報、短時間予測雨量等) に基づく避難指示が可能。
- ・調査については、予防的に段差発生部の山側にも伸縮計設置が望ましい。
- ・ボーリング調査は、少なくとも 1 孔は泥岩を含む滑りの伏在を確認するため斜面基底部までの十分な深度とする。
- ・孔内計測は、孔内傾斜計だけでなく連続観測が可能なパイプ歪み計も必要。
- ・変状範囲が広いので、弾性波探査等の物理探査、サウンディングも有効 (農工研の技術支援が可能)。
- ・変状末端部が把握できないと対策工が設計できない。

Fig.3 (a) 稲舟地区クラック箇所応急対応状況  
Emergency countermeasures at a crack site in the Inafune area

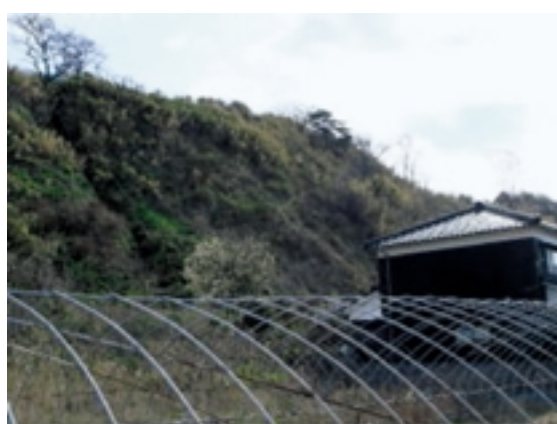
(b) 稲舟地区の急崖（変状末端は未確認）  
Steep cliff at a disaster site in the Inafune area

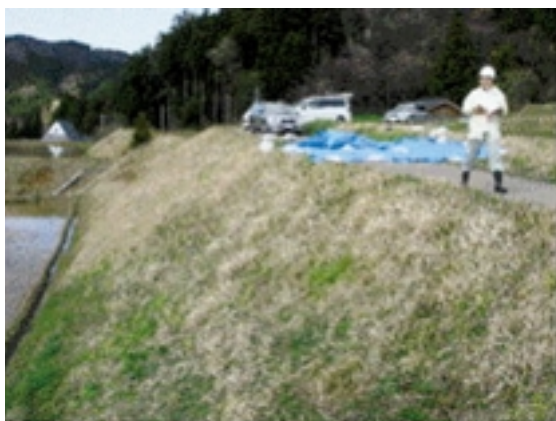
- ・Jブロック北側の農道では路面のクラックが認められたが、道路法面等周辺には大きな変状が認められず大きな地すべりへの発展の可能性は小さいが経過観察が必要である (Fig.6(a))
- ・Jブロックでは頭部亀裂の道路部分には青シートが被覆されているが、水路や農地部分の亀裂についても浸透対策が必要 (Fig.6(a), (b))
- ・地すべり兆候の見られる水田では休耕が必要
- ・予想される移動方向に沿った移動観測を行うとともに、上部で移動が認められた場合は下方の亀裂についても観測を行う。また既設地下水観測孔の孔口は埋め戻しを確実にし、観測データを収集する。

Fig.6 (a) Jブロック北側の農道に発生したクラック  
Crack in a farm road on the north side of the J landslide block

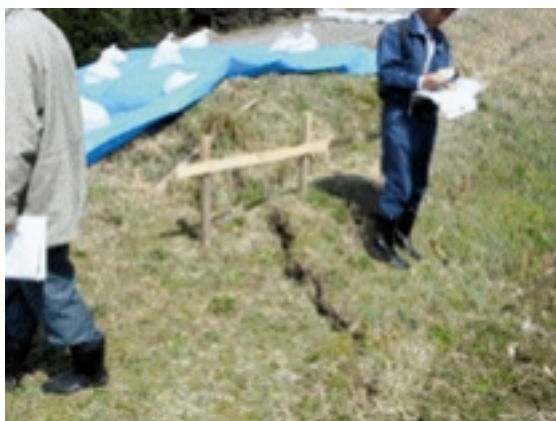
(b) Jブロック頭部のクラックと移動観測状況  
Crack in the head area of the J landslide block and monitoring equipment

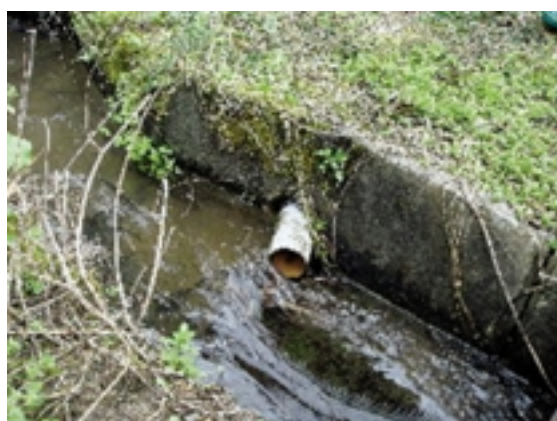
本地区では、地震後の巡視員の見回りにより、地震後の変状として既設の1号、3号集水井の排水管からの排水が認められなくなったことが報告された（Figs.9, 10）。これらの集水井では水抜きボーリングによる集水は継続しているが水位上昇は認められず、むしろ3号では地震後井内の水位は下がったとのことであった。排水停止の原因としては地震動もしくは地すべり活動による排水管の破損もしくは集水井底盤の破損が考えられる。いずれにしても集水井からの漏水による地すべりの安定性への悪影響が予想されるため、早急な対策が必要とさ

Fig.10 1号集水井排水管（地震後排水無し）

れた。排水管内部状況や破断箇所を検尺棒やCCDカメラ等により把握するとともに、地表踏査により、地すべり活動の有無を明らかにする必要性が指摘された。また、排水管再掘削まで、豪雨時等の集水井内の水位に注意し、必要に応じてポンプによる排水も検討することとした。

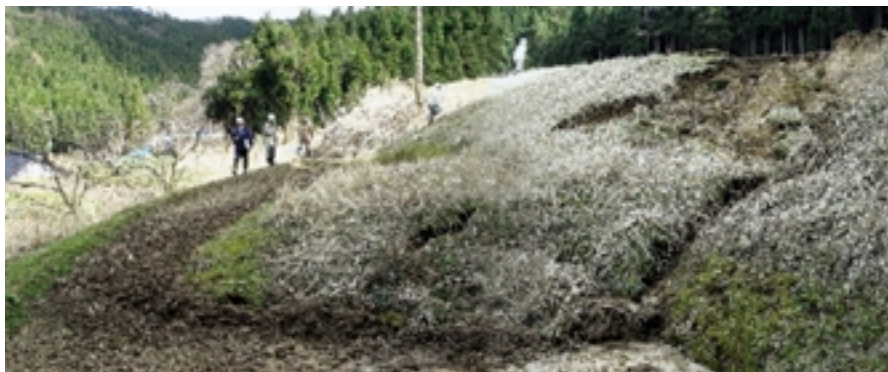
Fig.13 畦畔法面に生じた地すべり性崩壊  
Landslide on a levee slope

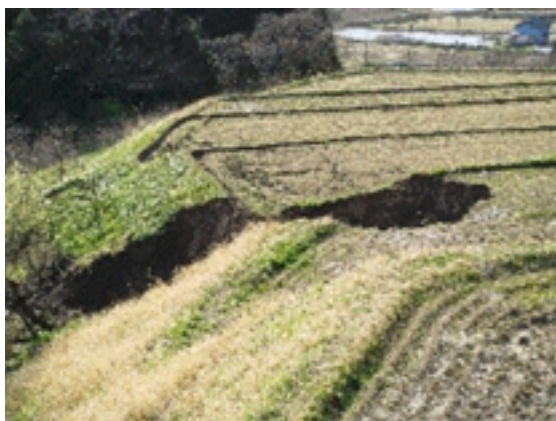
溪流沿いの圃場整備による水田法面が幅20m、高さ20m程度の規模で崩壊し、国土交通省の災害関連緊急地すべり防止工事で復旧予定とのことであった（Fig.14）。崩壊箇所北側の小山集落は地すべりによる段差が発生し、住民の避難が報じられたところで、石川県土木サイドによる調査ボーリングが掘削されていた（Fig.15）。

Fig.14 圃場の崩壊  
Failure of paddy fields

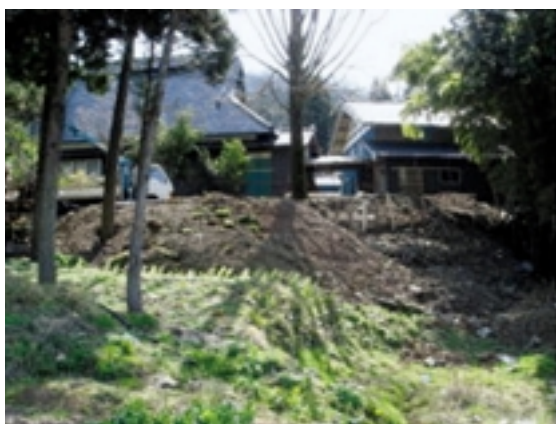
Fig.15 小山集落内の地すべり変状  
Landslide movement in Koyama village

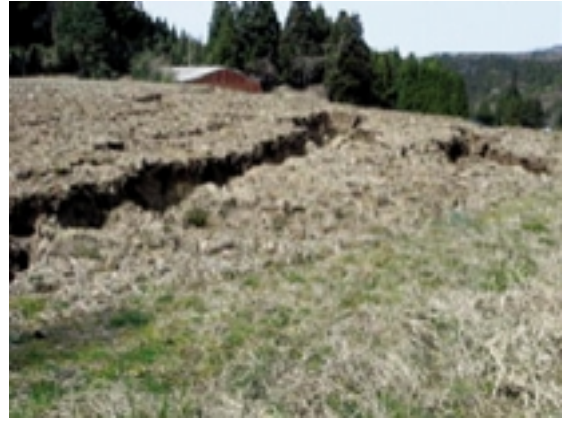
Fig.19 擁壁崩壊による農地災害  
Disastrous failure of farmland by failure of retaining walls

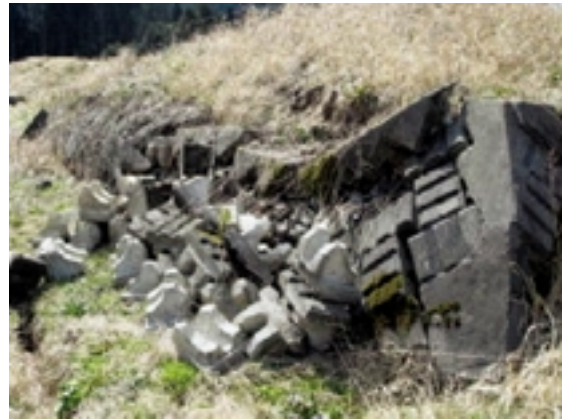
Fig.20 擁壁の崩壊  
Close-up of retaining wall failure

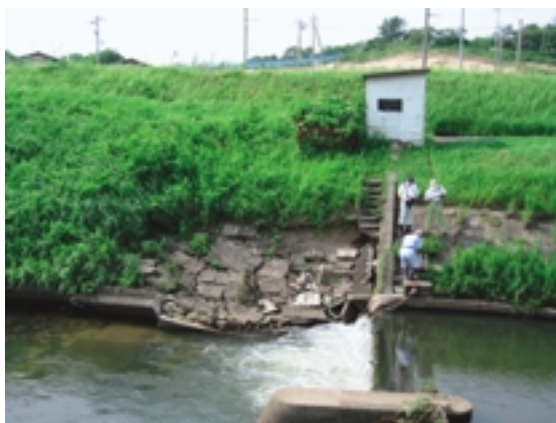
Fig. 8 頭首工周辺の富来川右岸の概観  
View of the right bank of the Togi River at the head work location

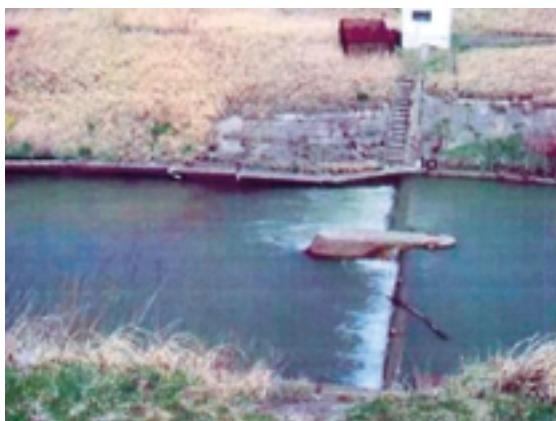
Fig. 15 頭首工護岸工の被災状況  
（被災当初：石川県提供資料）  
View of the head work immediately after the earthquake

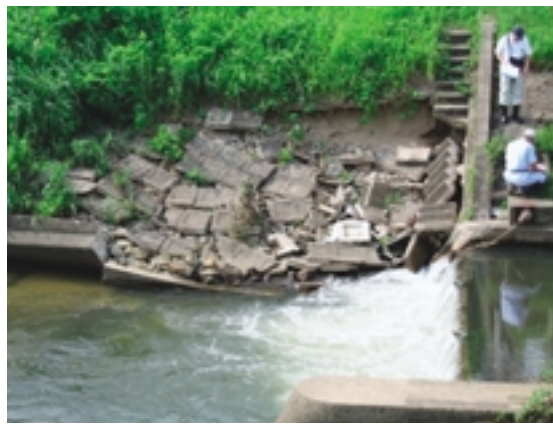
Fig. 17 頭首工護岸工の被災状況（調査時）  
Damages to protection work at the time of investigation

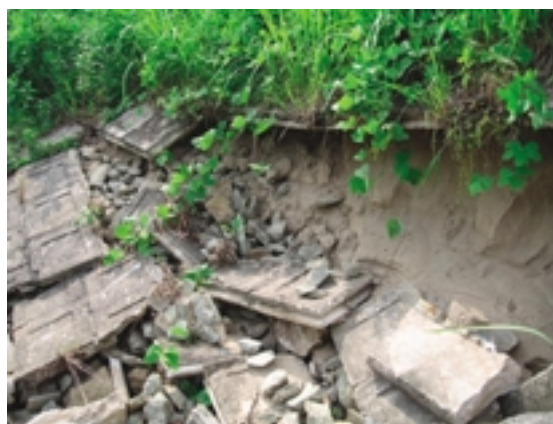
Fig. 18 護岸工後背部の地盤の状況  
Ground condition on the slope behind protection work

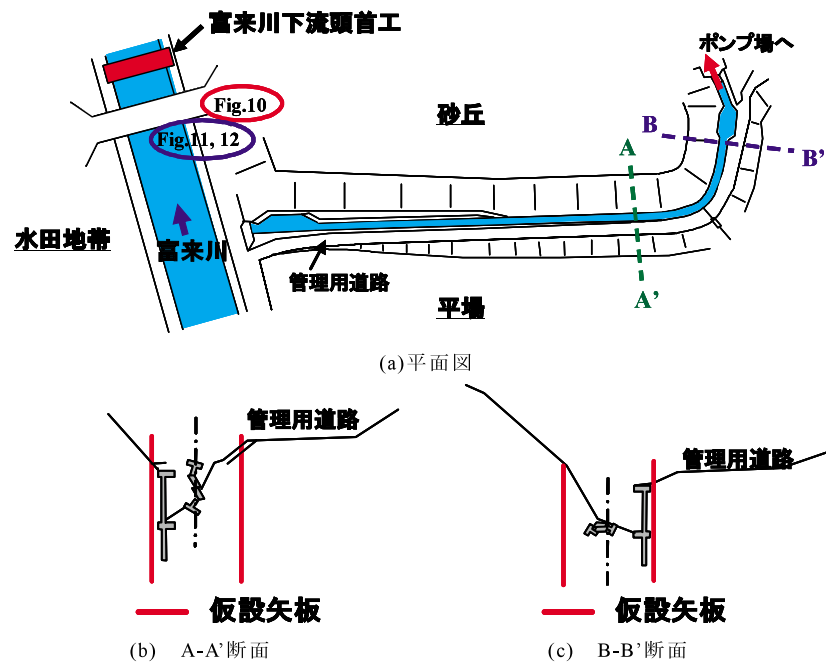
上記頭首工により堰上げた富来川の河川水をポンプ場へと導水するための用水路（幅：1.6m、深さ：1.4m、延長：128m）が被災した。その概要を Fig. 19 に示す。水路の型式は、コンクリート柵渠水路であるが、コンクリート杭を均等に打ち込み側面に柵板をはめ込み、傘コンクリート部に等間隔で切梁を設置する構造となってい

現地の状況及び Fig. 20 から、この周辺の地盤は深さ3m程度までは貫入値の低い緩い砂質地盤であると推定される。このため、地震動により地盤が液状化することで水路側面や杭が押し出され前傾し、水路としての構造物の形状を維持することができずに傘コンクリート、柵板、切梁が破損したものと考えられる。Fig. 26 が示すように、コンクリート杭は、現場打ちコンクリート底版に接する箇所よりやや上部で折れており、聞き取り調査によると仮復旧時に撤去されたコンクリート杭の約2/3で同様な傾向が観察されたとのことであった。水路の湾曲部周辺では後背地の側方流動によりほぼ水路が閉塞し、水路閉塞部では場所によって押し出されている側が異なっていた。なお調査時には、営農上の必要性により、既に鋼矢板による仮復旧を実施し通水を行っている。本復旧に当たっては、仮復旧用の水路側壁として利用している鋼矢板を工事用仮設土留め矢板として利用し、二次製品である鉄筋コンクリート大型フリュームを用いて復旧する予定である。

Fig. 19 八幡地区 ポンプ場導水路の概要図（石川県提供資料に加筆）  
Schematic diagram of the head race for a pump facility in the Yahata area

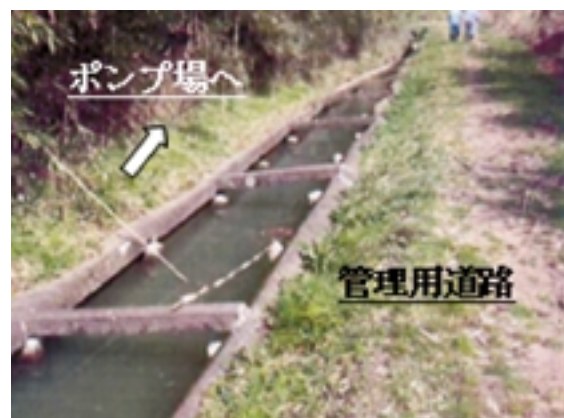
Fig. 23 湾曲部周辺での水路の閉塞（石川県提供資料）  
Blockage of a head race at a curved section

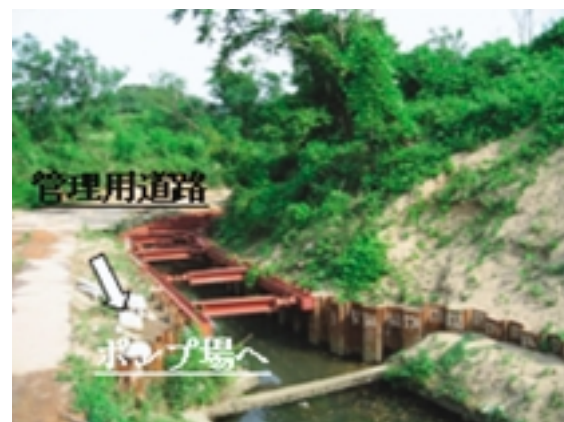
Fig. 28 水路湾曲部周辺地盤の状況  
Ground condition at a curved section of a head race

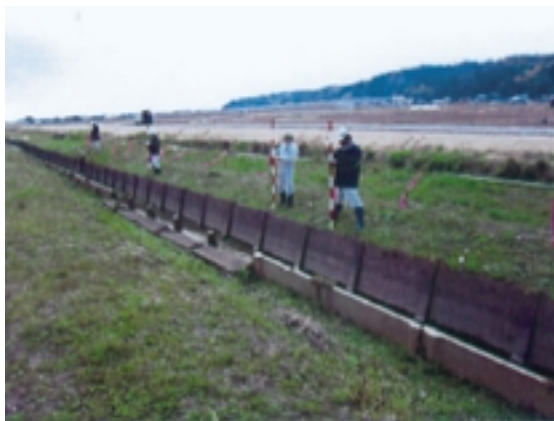
Fig. 33 断面 B 付近における干拓地側側壁の転倒  
(石川県提供資料)  
Collapse of side panels

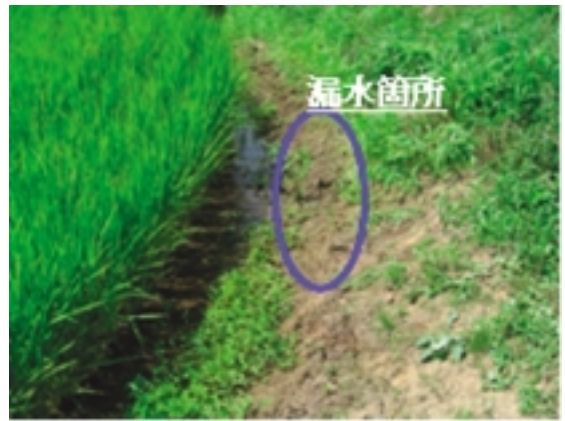
Fig. 42 水路堤防右岸側法尻部（断面 A）からの漏水  
Seepage at the toe of a canal bank (section A)

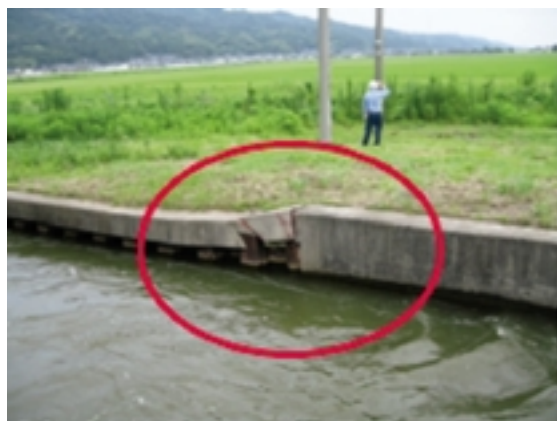
Fig. 48 矢板護岸工傘コンクリート部の損壊  
(左岸側)

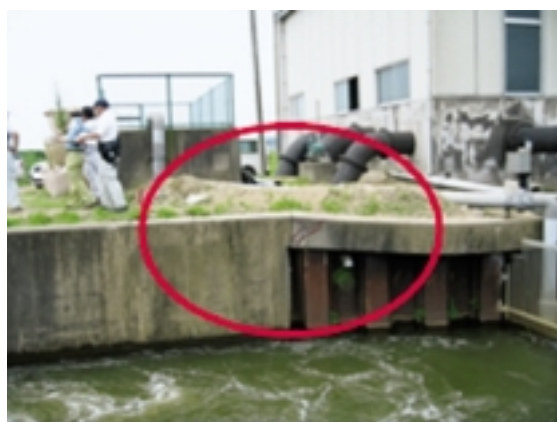
Fig. 49 矢板護岸工傘コンクリート部の損壊  
(右岸側)

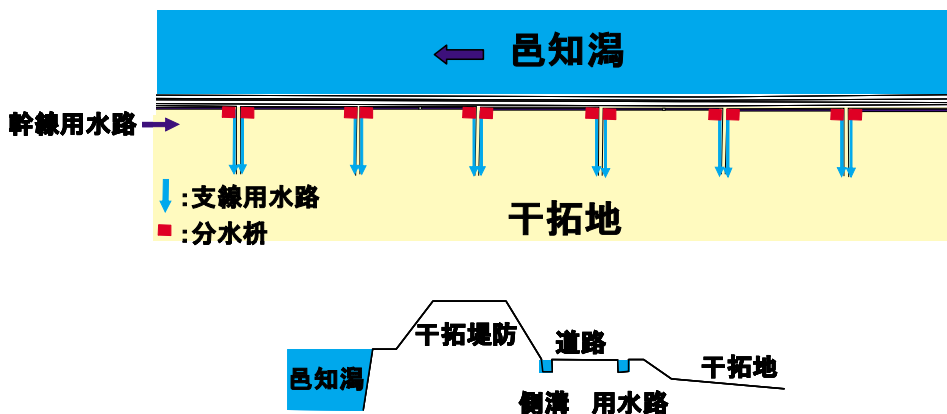
周辺一帯は干拓により造成された水田地帯であり、被災状況から干拓地側の地盤が全体的に邑知漏方向へ移動し、これに伴い支線用水路が分水柵を押す形になり、分水柵を破壊したものと考えられる。幹線用水路や邑知漏河川堤防法尻部の道路側溝も若干変状しており、目地部の開きや破損が観察されたが、被害は軽微である。邑知漏河川堤防法尻部の道路盛土部付近は、干拓地に比べ硬く変状が小さいのに対し、干拓地は地盤が緩くまた面的に大きな広がりをもっているため末端部での変位量の総和が大きくなり、特にコンクリート製の支線用水路U字溝と分水柵の接合部では応力が集中するため分水柵が破壊されたものとする。

Fig. 54 南漏水路 被災部の概要図 (石川県提供資料に加筆)  
Schematic diagrams of the damaged section of the Minamigata irrigation canal.

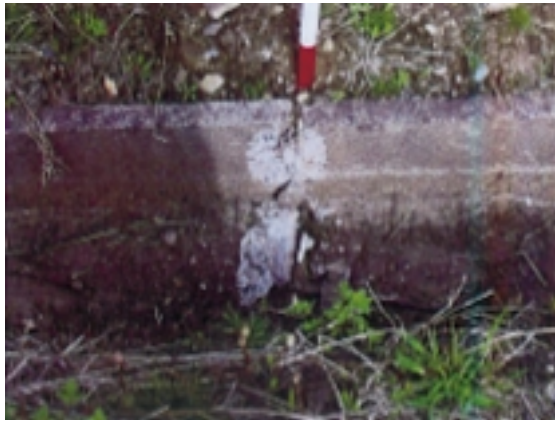
Fig. 57 幹線水路 U 字溝目地の開き（石川県提供資料）  
Opening of a joint between concrete flumes

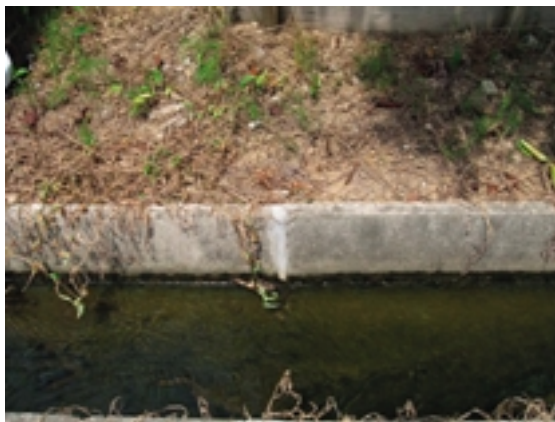
Fig. 58 幹線水路 U 字溝目地の修復状況  
Repair of an opened joint between concrete flumes

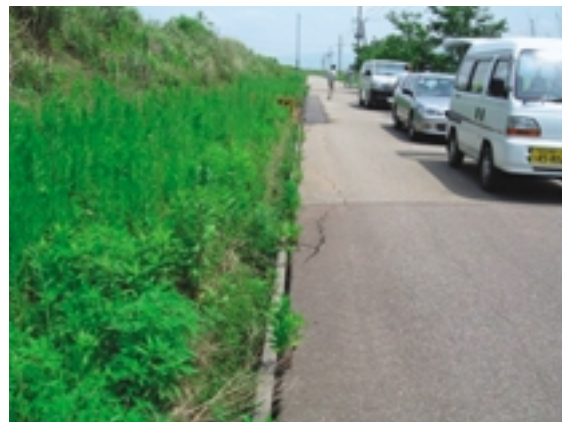
Fig. 60 邑知漏干拓堤防法尻部の道路側溝の変状  
Deformation of a channel at the toe of a bank in Otagata

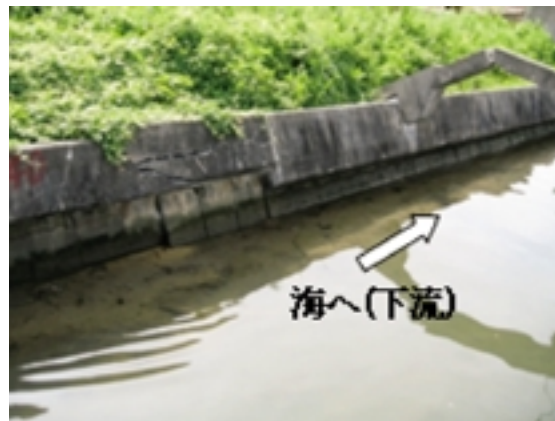
Fig. 64 大田地区での液状化による水路の被害  
(コンクリート矢板の傾倒及び傘コンクリート部の破損)  
A canal damaged by soil liquefaction in the Ota area  
(Falling of concrete sheet pile and damaged upper concrete)

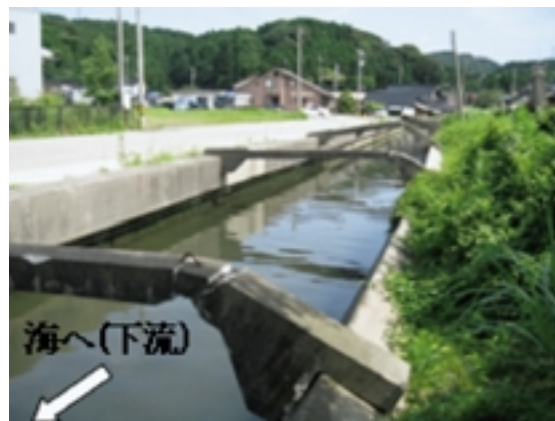
Fig. 65 大田地区での液状化による水路の被害  
(切梁の破壊)  
A canal damaged by soil liquefaction in Ota area  
(collapse of struts)

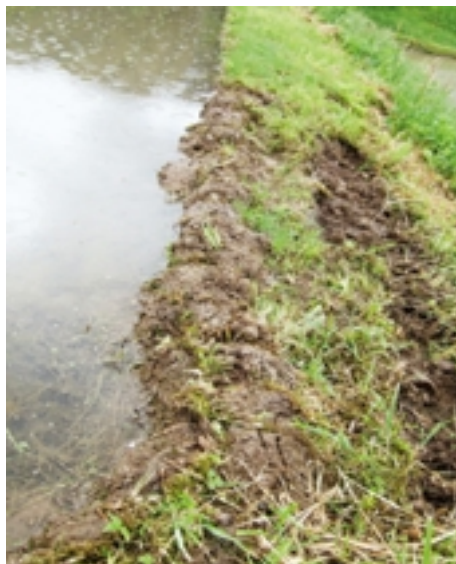
Fig.1 高上げにより補修された畦畔  
Maintained dike by banking

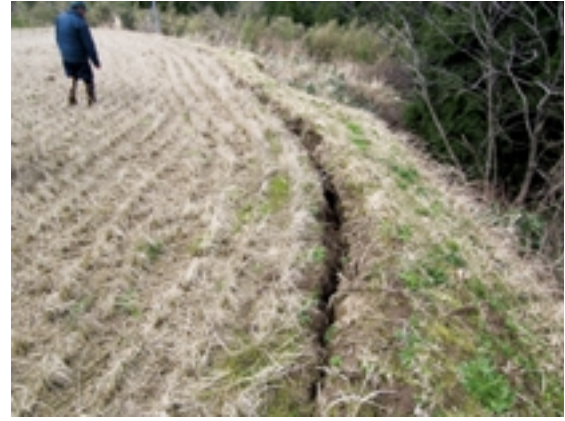
Fig.3 畦畔際の亀裂  
Fissure along a levee

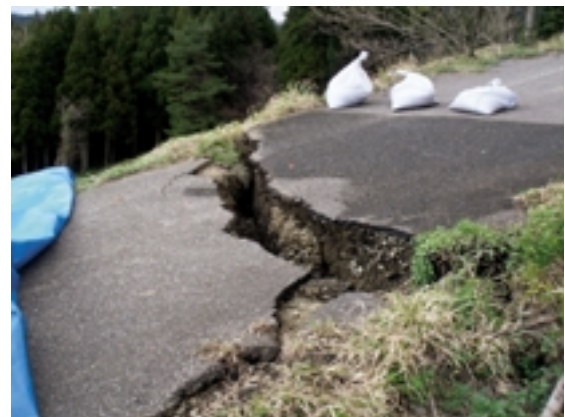
Fig.6 農道の亀裂  
Fissure on a farm road

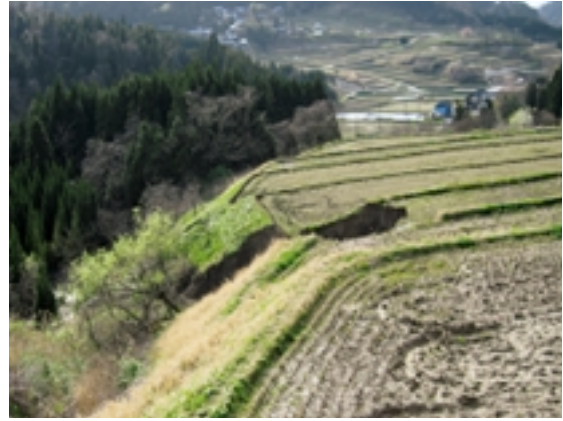
Fig.10 地すべりの状況  
Example of a landslide

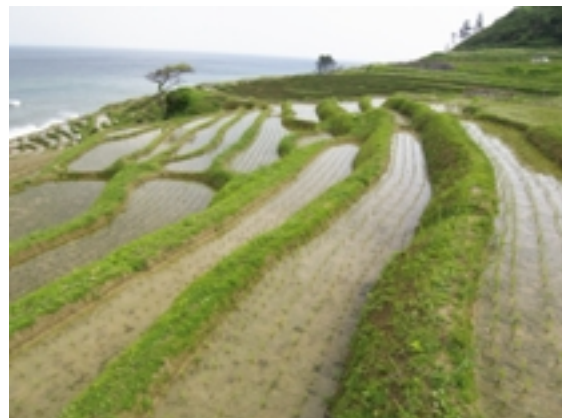
棚田 100 選に選ばれている千枚田は能登地方において貴重な観光資源であるが、地すべり指定地区でもあることから、震災による被害が懸念されたが、地すべりや亀裂、不陸等は確認されず、営農状況踏査（5 月 18 日実施）においても、全ての圃場で水稻が作付けられていた（Fig.11）。農家のヒアリングにおいても、特別な補修

Fig.11 千枚田の作付け状況  
Planted crops in terraced paddy fields

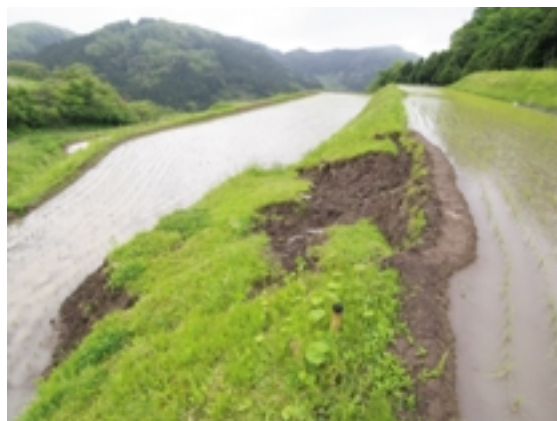
Fig.20 代掻き時の灌水により崩壊した畦畔  
Collapsed levee caused by puddling irrigation

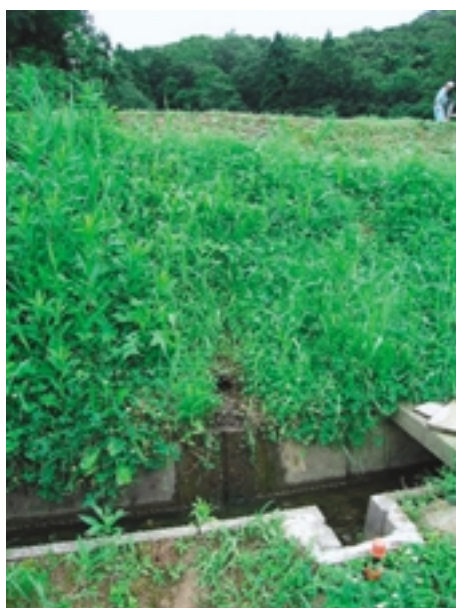
Fig.5 下流水路の状況(荒屋の堤)  
Out let pipe on down stream slope

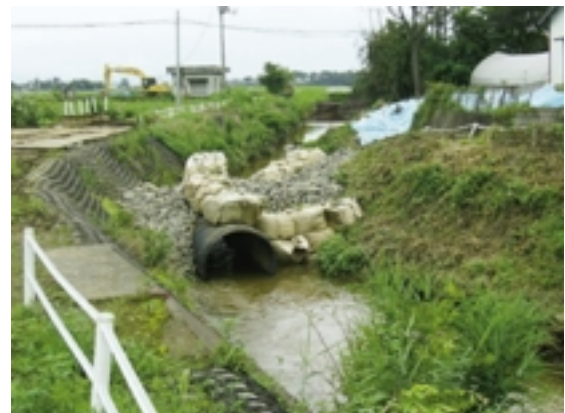
水路左岸側地山が長さ約 60m に渡って崩落し、水路を塞ぎ止めるとともに、崩壊部には大きな段差が生じている。また、崩壊部端部に所在するビニールハウスおよび作業小屋兼倉庫は基礎の一部が剥き出しになり、構造物に折れや破損が生じている（Fig.2）。応急処置として、φ 1,500mm のコルゲート管を 2 本（1 本 5m 長）連結させて排水路内に設置、周囲を碎石で埋め戻して不十分な

Fig.3 コルゲート管による応急措置状況  
Use of corrugated pipe for urgent canal repair

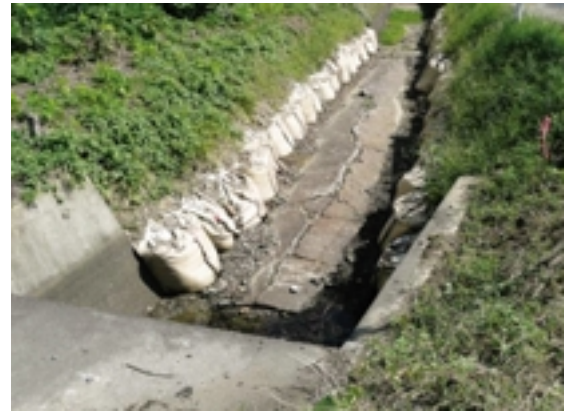
Fig.14 積ブロック水路における底版の曲げ破壊  
Bending, cracking, and tilting of floor of concrete blocks lining a canal

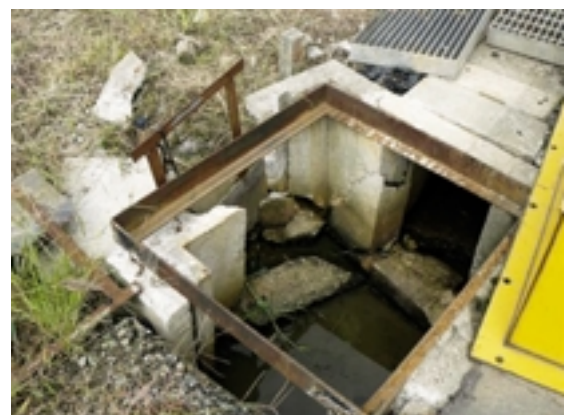
分水枡が大きく破損している (Fig.52 )

Fig.52 破損した分水枡  
Damage to a diversion device

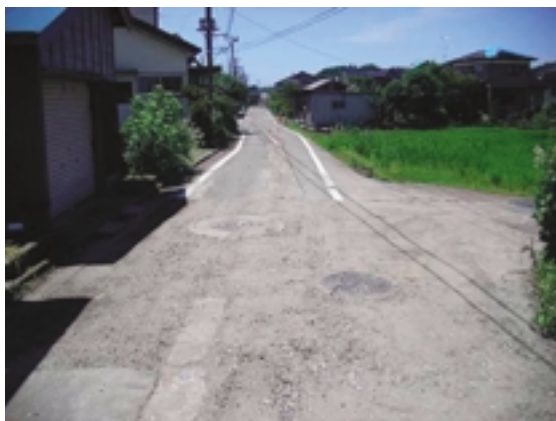
Fig.9 手前は通常の砂で埋戻されている区間、奥は改良土で埋戻されている区間。改良土区間では地表面の変位はほとんど見られない。

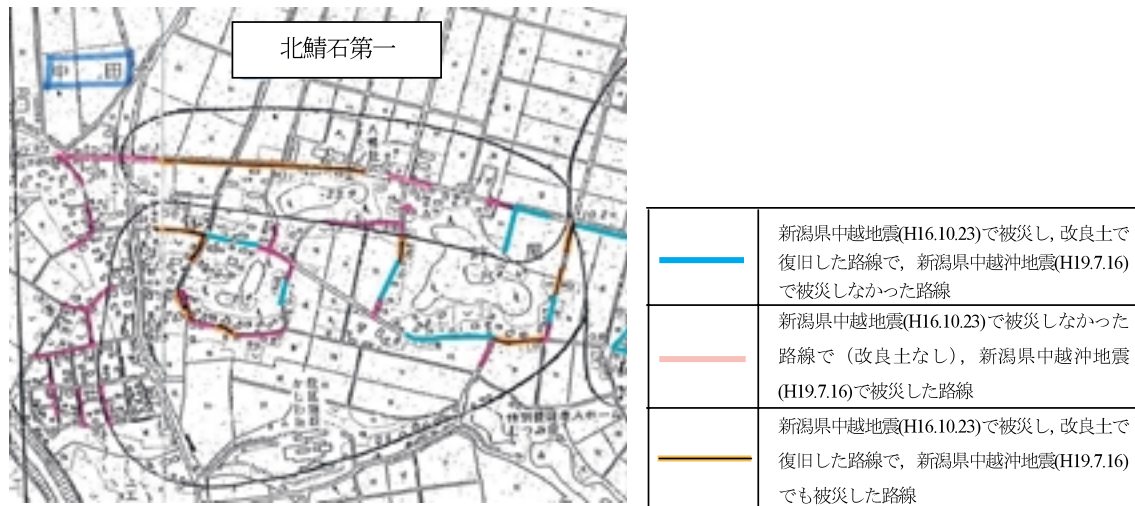
北鯖石地区の北鯖石第一における管路施設の被災状況を Fig.13 に示す。Fig.14-17 に見られるように、多くの箇所でマンホールの浮上やマンホール周辺の沈下、管路上部の路面沈下が発生していた。全体的には、3 年前の新潟県中越地震で被災し改良土で埋戻しを行っている区間の方が、砂で埋戻しを行っている区間より被害は小さ

Fig.13 北鯖石地区の管路の被災状況  
Map showing the extent of pipeline damage in the Kitasabaishi area

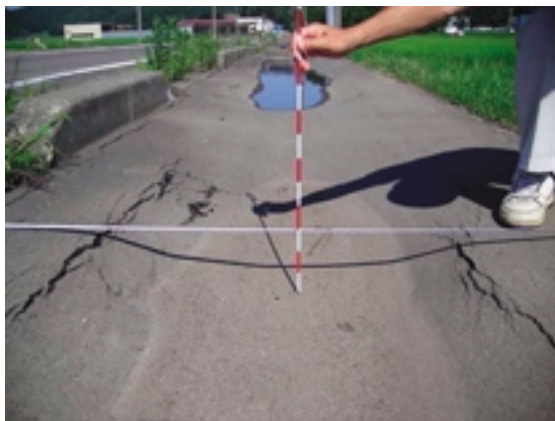
Fig.14 埋戻し部分に沿って生じた歩道での路面沈下  
Settlement of sidewalk
