# 開水路からパイプラインに移行する 水路システムの放水工改修に関する水理機能診断

キーワード：水路システム，機能診断，水理機能，開水路，パイプライン

## **Diagnosis of Hydraulic Function for Wasteway Renewal in the Canal System Shifting to Pipelines from Open Canals**

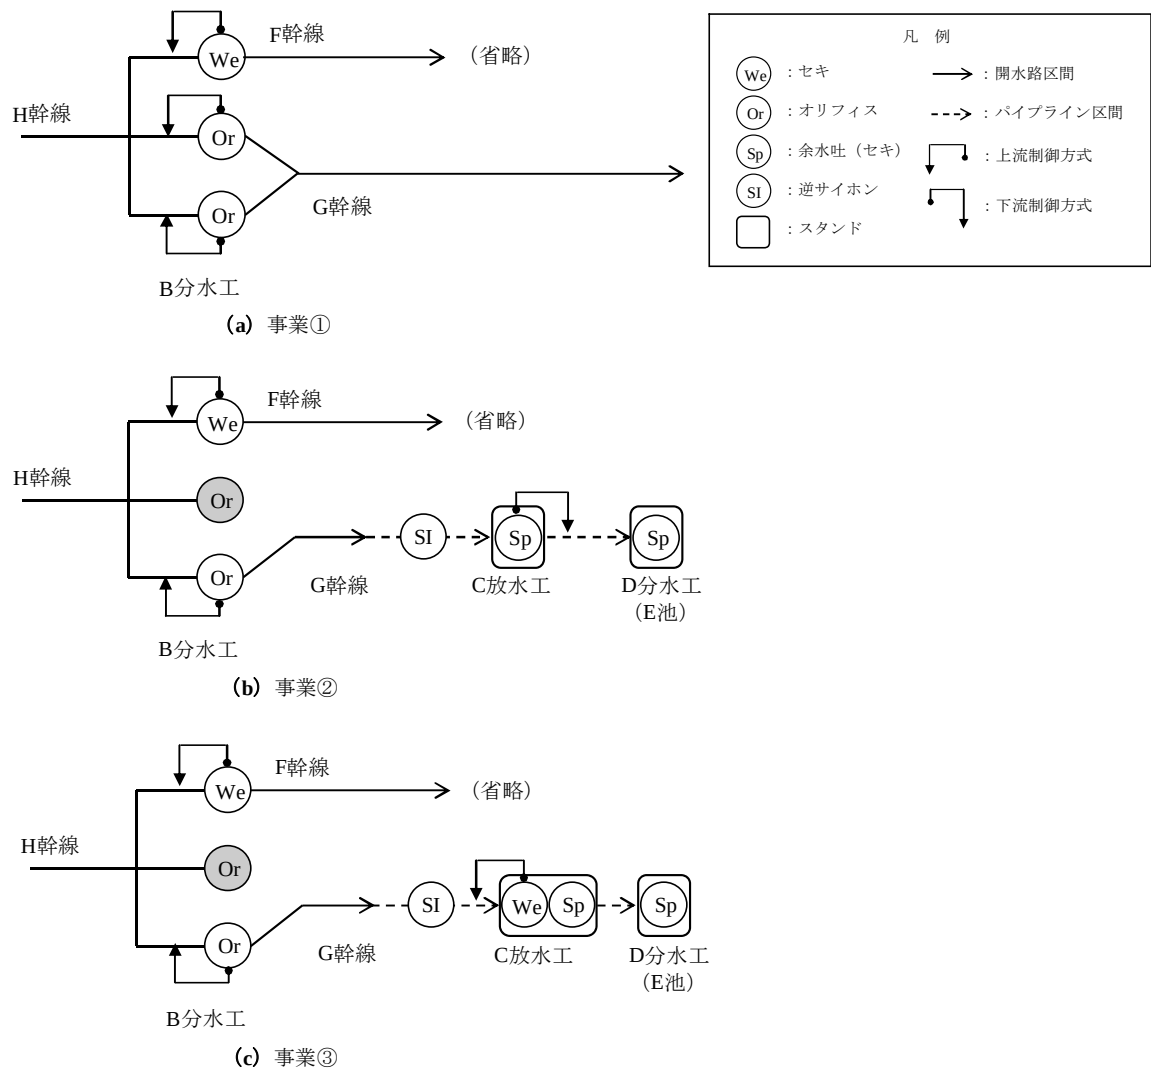
Fig.2 水理機能の変遷を把握するための水理機能平面図

事業②完了後、運用開始したところ、事業①では確認されなかった B 分木工下流における G 幹線の水位・流量不安定、減勢不良および溢水の問題が生じた。それらの問題解決を図るため、水位流量制御を行うゲートの使用を上下流落差が大きな制水ゲート（B 分木工の中央）から、より上下流落差が小さい放水ゲート（同分木工の右岸）に変更したが、抜本的な問題解決には至らなかった。また、パイプライン化による充水維持の必要性より、余水吐（C 放木工、D 分木工）からの常時越流が生じ、余水放流量が増加するといった問題も生じ、G 幹線の水位・流量不安定等の問題と併せた対策が必要となった。

以上のように、施設更新による水理機能の変遷を事業①、事業②、事業③の流れで水理機能平面図に整理することにより、C 放木工改修後、G 幹線における水位・流量不安定等の問題が解決できていないことを把握した。

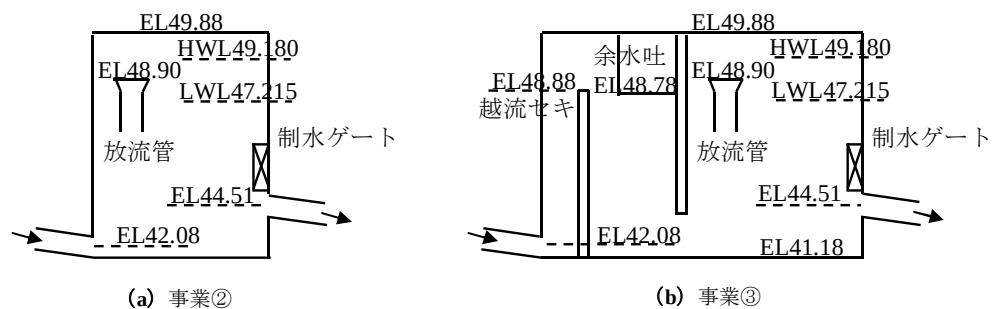
Fig.3 C 放水工の構造

Fig.2 (c) より、事業③では、事業②で生じた問題に対し、C 放木工にて、越流セキの設置および分水スタンドの容量拡大（Fig.3）が実施された。越流セキの設置は、極力、越流セキの上流水位と下流水位の独立性を維持すること（完全ではないが、水位流量制御方式を上流制御方式に移行すること）による、同放木工上流の水位・流量の安定化を図るものである。また、分水スタンドの増設は、需要変動に対する調整容量を増強することによる、同放木工下流の水位・流量の安定化および同放流工における余水放流量の減少を図るものである。なお、本稿では、詳述しないが、事業②および事業③における C 放木工の設計思想は、ともに、同じ設計基準（土地改良事業計画設計基準及び運用・解説 設計「パイプライン」平成 21 年 3 月）に準じている。

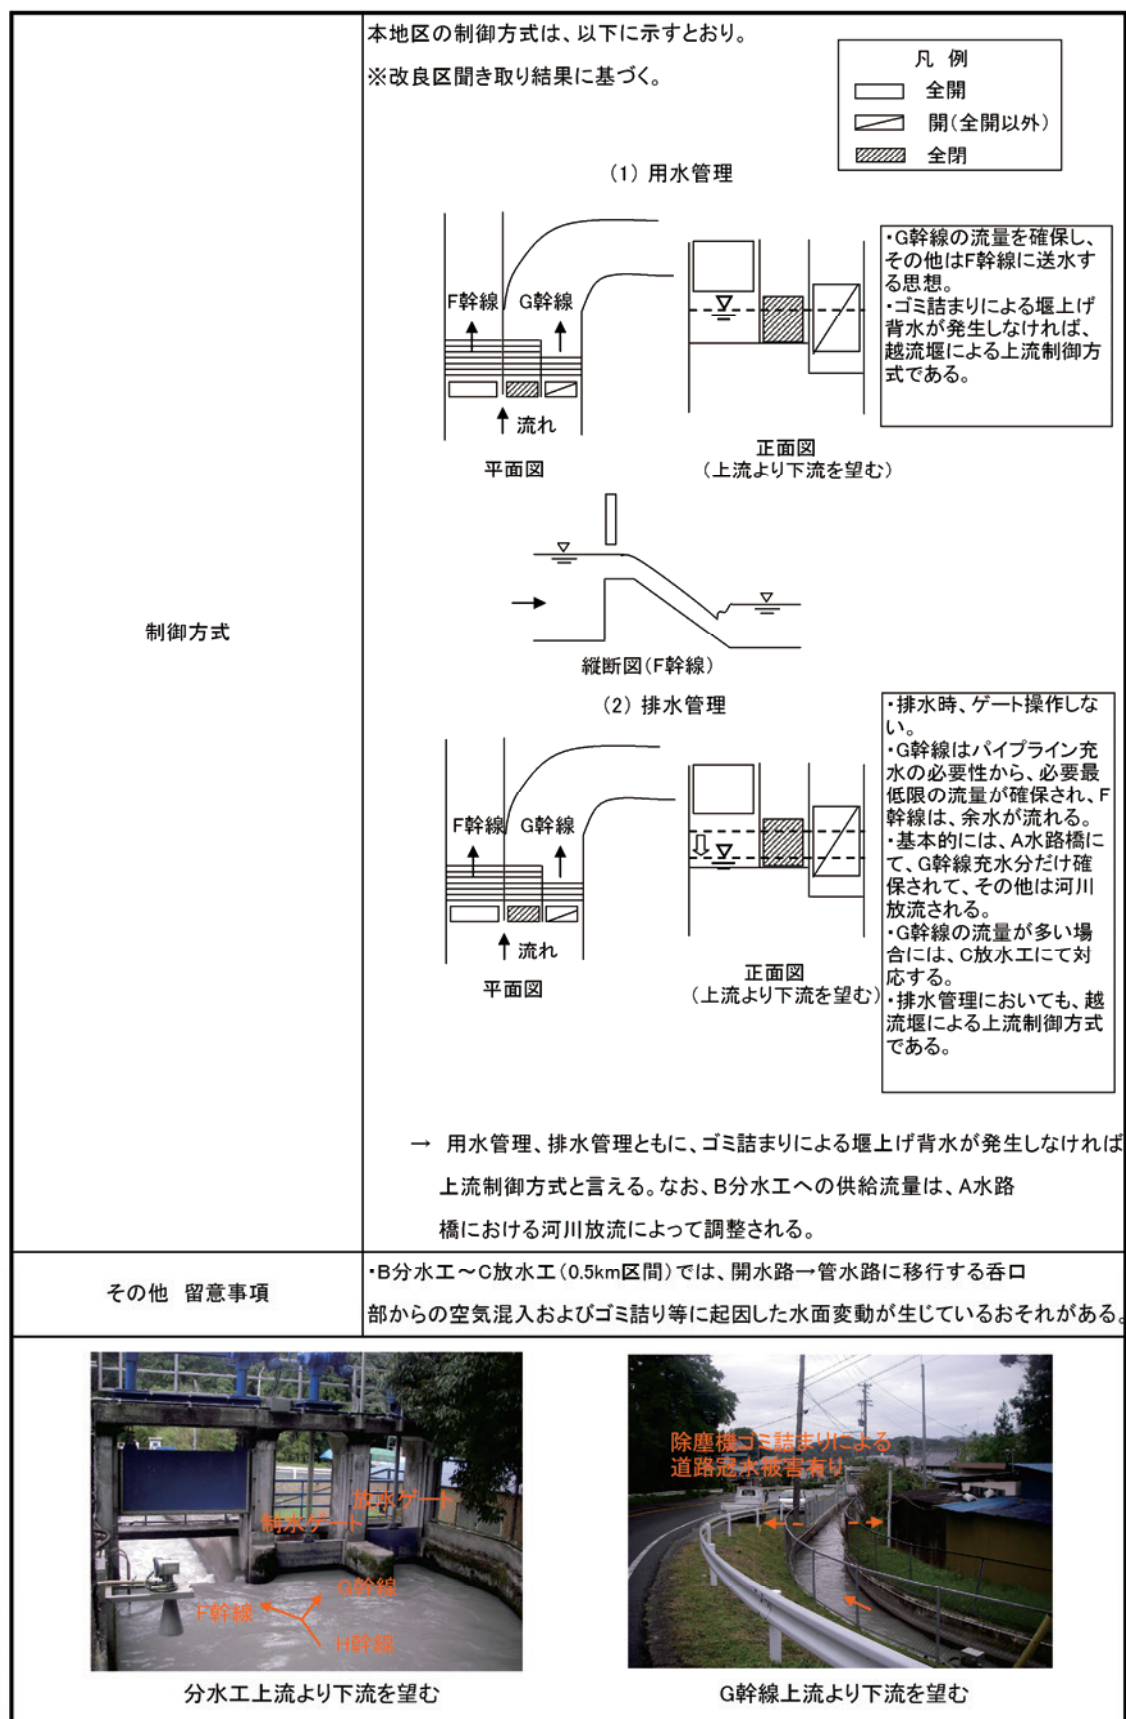
Fig.4 (2) B 分水工における水理機能診断カルテ (非かんがい期)  
Diagnosis chart of hydraulic function in division work B (non-irrigation period)

Fig.4 は、B 分木工における水理機能診断カルテ（非かんがい期）を示す。Fig.4 (1) より、非かんがい期にて現地水路における目視および施設管理者からの聞き取りにより、B 分木工下流の G 幹線における水位・流量不安定、減勢不良および溢水の問題が生じていることがわかった。また、それらの問題は、非かんがい期よりもかんがい期の方が顕著に現れることを聞き取りより確認した。Fig.4 (2) より、日常のゲート操作方法等について施設管理者からの聞き取りを行い、用水管理と排水管理における水位流量制御方式は、両者ともに上流制御方式であることを確認した。また、B 分木工下流の水位は、度々、除塵機ゴミ詰まりにより上昇し、その水位が B 分木工上流側に影響を及ぼし、B 分木工下流の水位で流れが決まってしまうこと（水位流量制御方式が下流制御方式に移行すること）を確認した。

| 流況（水位痕跡を含む） | | G幹線：運用当初は中央制水ゲートを使用していたが、下流水位の著しい波立ちが見られたことから、右岸放水ゲートの使用に切り替えて、波立ちが軽減された経緯あり。現在の水面変動量30cm～50cm程度。<br>F幹線：除塵機ゴミ詰まりにより、水位上昇するため、水路中壁に嵩上げしている。※G幹線についても同様。 | |
| 分水位の安定性 | | 越流堰にて上流水位は安定する。ただし、左右岸ともに除塵機ゴミ詰まりにより、堰上げ背水（back water）が発生し、上流水位が不安定になるおそれあり。 | |

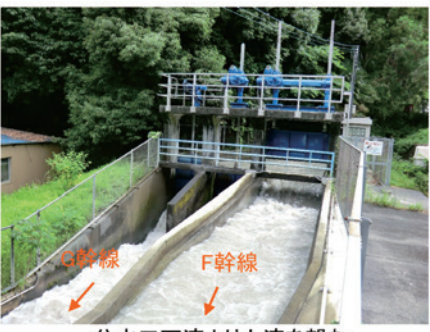
| 流況（水位痕跡を含む） | | <p>G幹線：2012/2/23改良区聞き取り結果と同様に、著しい波立ちが見られ、放水ゲート吐出し部で40cm程度の水面変動が観察された。<br/>分水後の水路における水面変動量は12cm程度であった。<br/>また、調査当日は、本分土工上流で、一部分水を停止していたため、制水ゲートを越流する状況を確認した。<br/>なお、B分土工下流の水面変動を抑制すること等を目的とし、C放土工の改修を実施していたが、問題解決には至っていない。（要検討事項）</p> <p>放水ゲート吐出し部における水面変動</p> <p>G幹線 下流より上流を望む</p> <p>G幹線における水面変動<br/>※写真中に記載の水面変動量は、30秒程度の平均値である。</p> <p>F幹線：G幹線のような波立ちは生じていない。また、水面位置は、中壁天端付近（時折越流する状況）にあることを確認した。</p> | |

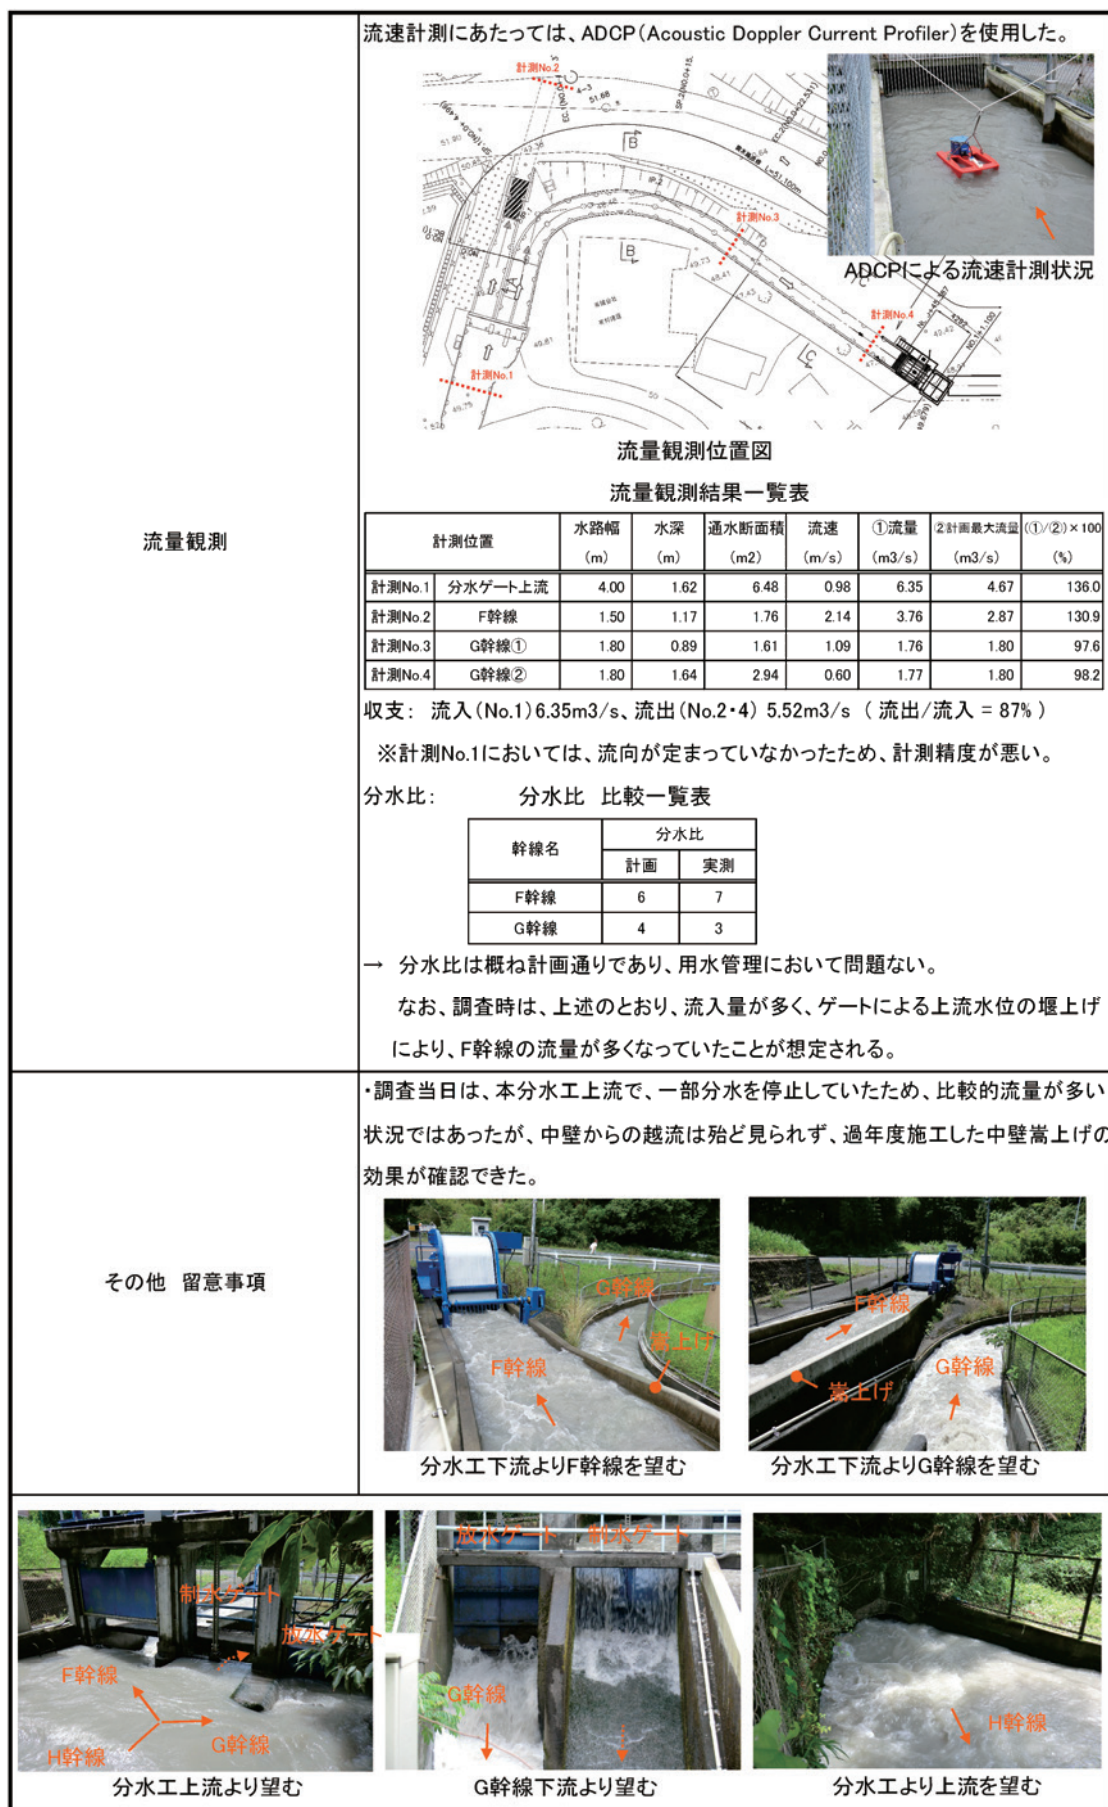
Fig. 5 (2) B 分水工における水理機能診断カルテ (かんがい期)

Fig.5 は、B 分木工における水理機能診断カルテ（かんがい期）を示す。Fig.5 (1) より、かんがい期にて B 分木工下流の G 幹線において、30 秒間程度で 12cm（平均値）の水位変動が生じている。また、Fig.5 (2) に示すように、ADCP を用いた流量観測を行い、B 分木工における分水比は概ね計画と一致していることを確認した。

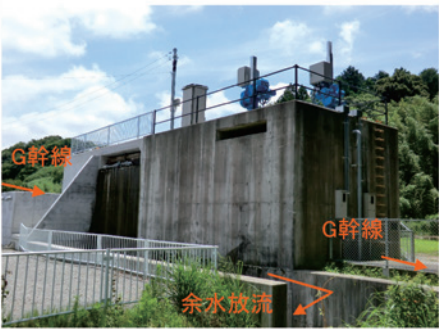
Fig.6 は、C 放木工における水理機能診断カルテ（かんがい期）を示す。かんがい期にて、C 放木工の越流セキ上流における水位痕跡より、水位変動量（3cm 程度）を確認し、比較的安定していることがわかった。また、放流管からの余水放流が生じている状況を確認した。なお、本来は、余水吐からの越流により余水放流する計画となっているが、維持管理上の問題から、余水吐は利用されていなかった。

| 流況(水位痕跡を含む) | | <p>水位痕跡より判断し、越流堰上流(下流)の水面変動量は、3cm(15cm)程度である。<br/> 本施設における水面変動を見る限り、越流セキ上流の水位は比較的安定しており、<br/> 本施設上流に位置するB分水工における不安定な流況を説明できない。<br/> (要検討事項B分水工とC放水工の水位変動の相関について)</p> <div style="display: flex; justify-content: space-around;"> <div style="text-align: center;"> <p>越流セキ上流の水面状況①</p> </div> <div style="text-align: center;"> <p>越流セキ上流の水面状況②</p> </div> </div> <div style="display: flex; justify-content: space-around;"> <div style="text-align: center;"> <p>越流セキ下流の水面状況①</p> </div> <div style="text-align: center;"> <p>越流セキ下流の水面状況②</p> </div> </div> | |

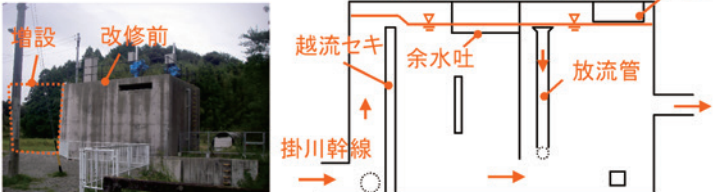
| <p>制御方式</p> | <p>・本施設は、越流セキによる上流水位の安定化および本施設上下流のエネルギーの縁切り、越流堰下流の水面積拡大による脈動現象の低減を期待し、改修(増設)を行った。以下に、改修前、改修後における制御方式について整理する。</p> <p>改修前の制御方式：放流管による放流であり、安定的な放流時には、比較的上流制御方式に近い状況であるが、非放流時には、下流制御方式であり、流入量に応じて制御方式が切り替わる状況にあった。</p> <p>改修後の制御方式：越流セキを境に、上流についてはセキによる上流制御方式、下流については構造上は余水吐による上流制御方式であるが、運用上はオリフィス(制水ゲート)による下流制御方式である。</p> <p>改修後(増設) 改修前 余水吐</p> <p>改修(増設)前の施設状況 改修イメージ図(水面は推定)</p> <p>・改修後、余水吐からの放流を行ったところ、風の影響を受け、自然な放流を行うことができなかった。現状は、余水吐からの放流は行わず、放流管(EL48.90m)からの放流により、水位制御を行っている。余水吐を塞いだことにより、管理水位は、余水吐の高さよりも高い位置(余水吐EL48.78m)となっている。越流堰の越流高は、EL48.88であり、流入量の変化に伴い、下流水位が上昇し、溺れることも想定される。</p> <p>ベロヤ等により塞いでいる。</p> <p>余水吐の状況</p> <p>放流管からの放流状況</p> |

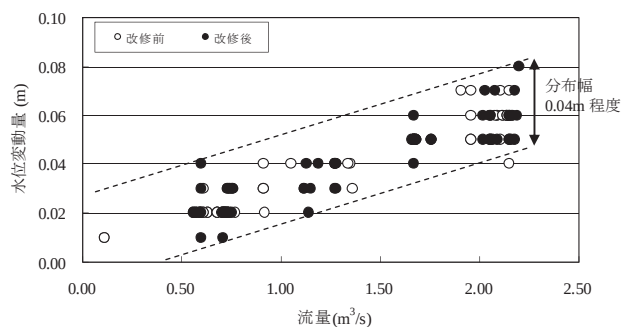
**Fig.7** B 分土工下流における G 幹線の流量と水位変動量の関係

**Fig.7** および **Fig.8** は, B 分土工下流における G 幹線の流量と水位変動量の関係, および G 幹線の水位変動量と C 放土工の水位の関係を示す。図中に示す流量および水位は 1 日における平均値, 水位変動量は 1 日における最大値と最小値の差である。**Fig.7** に示すように, G 幹線流量が増加するにつれて, 水位変動量が大きくなる。また, C 放土工改修前後において, 水位変動量の分布幅 (0.04m 程度) に変化はない。また, **Fig.8** に示すように, G 幹線流量の範囲 (2.5m<sup>3</sup>/s 未満) が概ね同じ条件下において, C 放土工改修後, C 放土工水位が 0.04m 程度低下した。

以上の分析結果より, C 放土工改修前後において, B 分土工下流 G 幹線の水位変動量の分布幅 (**Fig.7**) に変化が生じていないことから, 越流セキの設置が, B 分土工下流の G 幹線における水位・流量不安定等の問題に対する抜本的な解決策となっていないものと考えられる。しかし, 越流セキの設置を含めた C 放土工の改修を行うことにより, 同放土工越流セキ下流水位の低下が見られたことは, 越流セキの上下流水位の独立性を維持することに繋がるため, 水位流量制御方式が, 従前の下流制御方式から, 少なからず上流制御方式に移行しているものと推察される。なお, **Fig.8** で見られた, C 放土工における改修後の水位低下の要因については, 後述する。

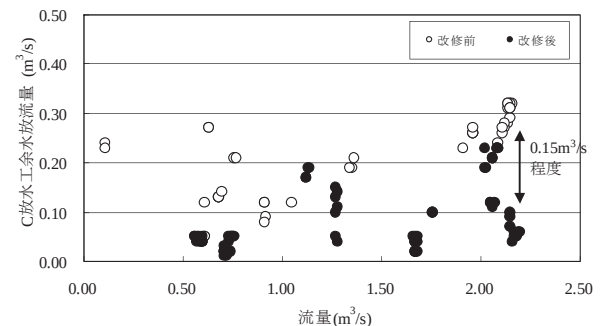
**Fig.9** C 放土工余水放流量と B 分土工下流 G 幹線流量の関係

**Fig.9** は, C 放土工余水放流量と B 分土工下流 G 幹線流量の関係を示す。図中に示すそれぞれの流量は, 1 日における平均値である。C 放土工改修後, B 分土工下流における G 幹線流量に対して, 余水放流量 (0.15m<sup>3</sup>/s 程度) が減少した。この現象は, **Fig.8** で示した, C 放土工の水位低下によるものと推察される。

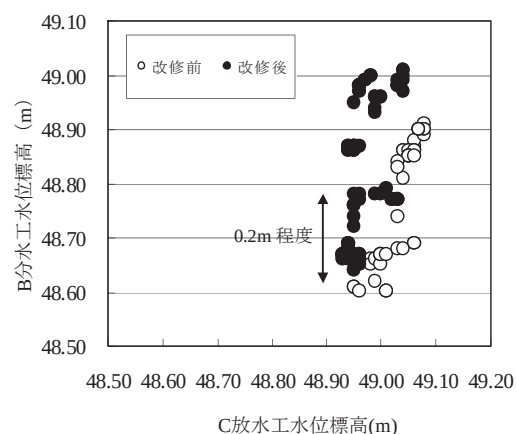
**Fig.10** B 分水工下流 G 幹線水位と C 放水工水位の関係  
Relation between canal G water level in division work B downstream and wasteway C water level

**Fig.10** より、C 放水工改修後、C 放水工水位に対して、B 分水工下流 G 幹線水位が 0.2m 程度上昇した。この現象は、C 放水工における越流セキ設置による、上流水位の堰上げ効果によるものである。

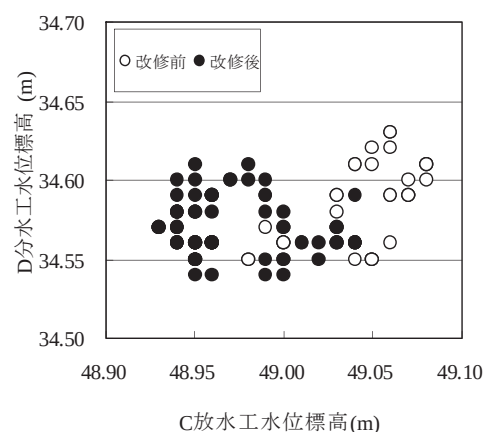
**Fig.11** C 放水工水位と D 分水工水位の関係  
Relation between wasteway C water level and division work D water level

**Fig.11** より、C 放水工改修前後で、水位変化が見られなかった D 分水工水位に対して、C 放水工水位は低下している。この現象は、C 放水工における、越流セキの設置、分水スタンドの増設などによる損失水頭の増大によるもの、また、越流セキの完全越流時、越流セキで流量が規定され、セキ下流の水位低下に応じたセキ上流からの流量の増加が生じないことなどによるものと推察される。

以上のことから、C 放水工にて、越流セキの設置と分水スタンドの増設を含めた改修を行うことにより、B 分水工から D 分水工における水理特性が変化したものと推察される。なお、**Fig.11** の考察では、C 放水工における改修後の水位低下の要因を特定できておらず、継続して本診断結果を踏まえた分析を行う際は、越流セキ直上流水位の計測、C 放水工から D 分水工区間における分水量の計測などを行うことが必要となる。

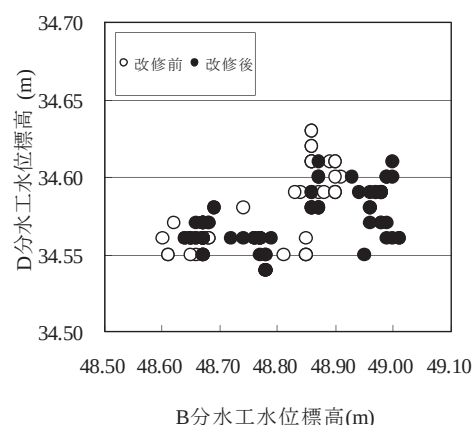
**Fig.12** B 分水工水位と D 分水工水位の関係  
Relation between division work B water level and division work D water level

**Fig.12** より、D 分水工水位に対して、B 分水工下流 G 幹線の水位は上昇している。この現象は、**Fig.10** における考察と同じく、越流セキの設置によるものである。

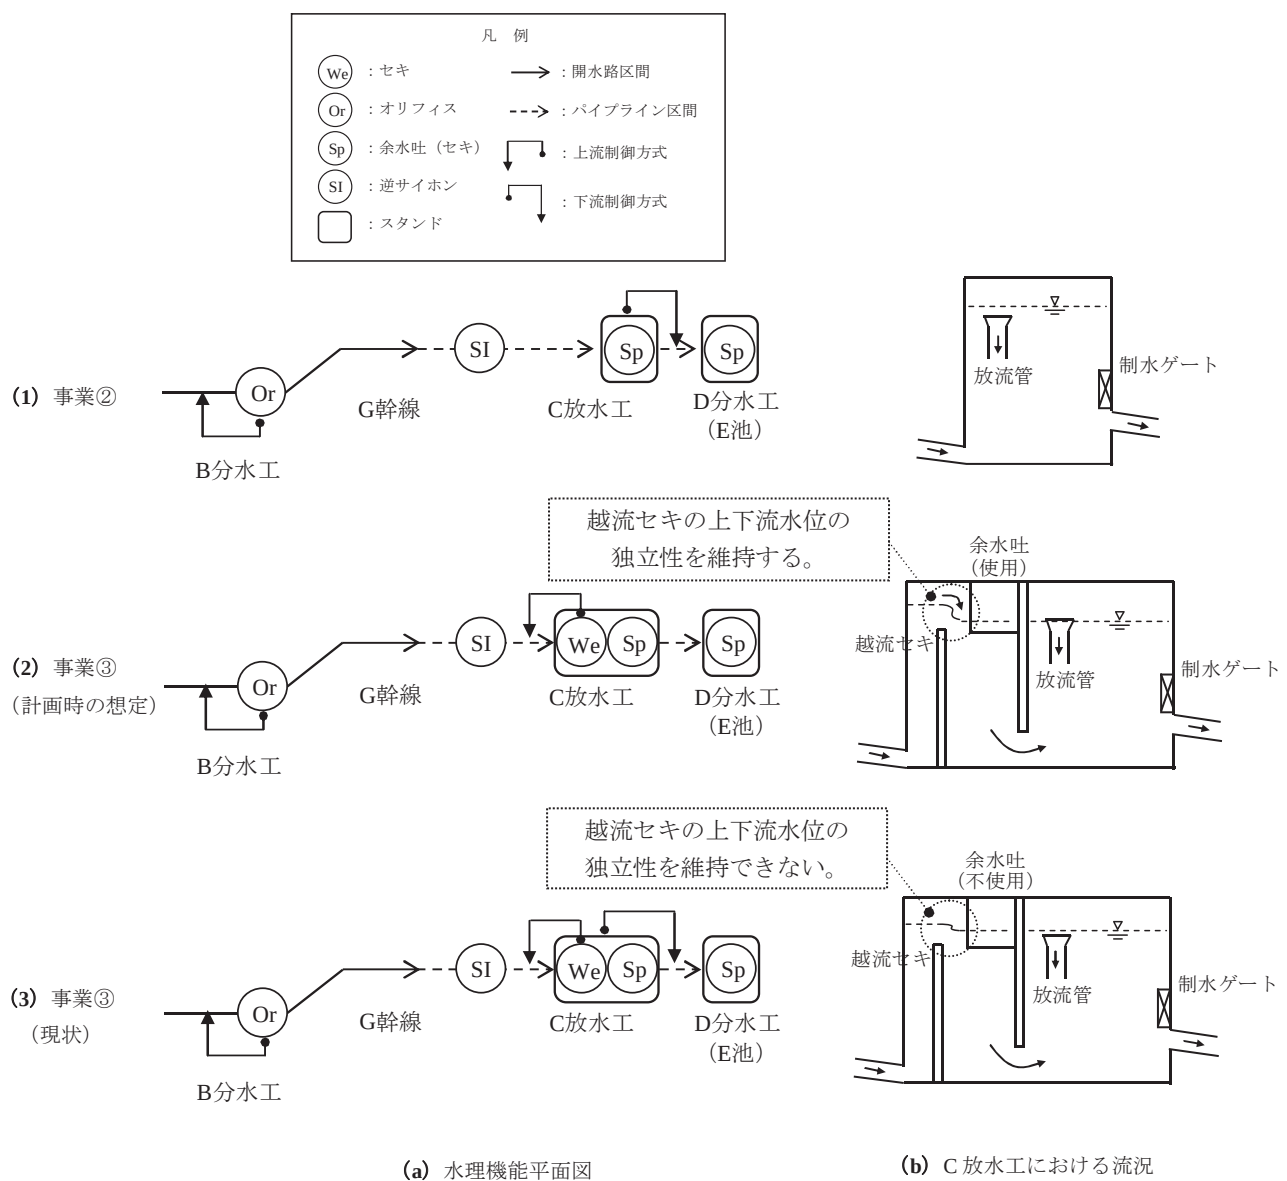
Fig.13 C放木工における水位流量制御方式の変遷

(1) 事業②：C放木工の水位流量制御方式は、同放木工下流の需要変動に依存し、水位流量が変動することから、下流制御方式であった。

キの設置により、極力、同放木工越流セキの上下流水位の独立性を維持し、同放木工の水位流量制御方式を、従前の下流制御方式から上流制御方式に変更することを想定した。

(3) 事業③（現状）：越流セキ上下流における水位条件により、上流制御方式と下流制御方式が混在している可能性を有している。
