第2章 地震による被害

2. 1 農業水利施設

2. 1. 1 ダム

羽鳥ダムの被災

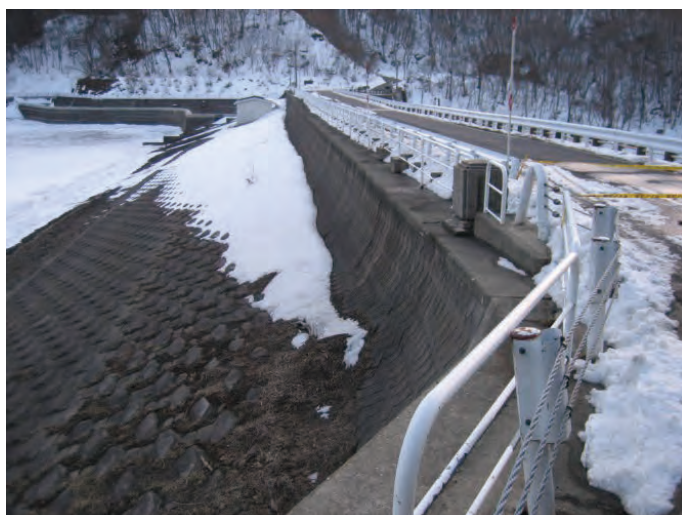
地震直後の波返し

写真左上部三角形の白色部が凍結した貯水面、地震時には常時満水位から4.2m低い貯水位であった。コンクリートブロック積み波返しには顕著な変状は発生していなかったものの堤体天端全長で目地に開きが確認された。変状の最大値は、開き（左右岸方向）が18mm、段差（上下方向）が28mm、ズレ（上下流方向）が15mmであった。復旧時に波返しは撤去された。

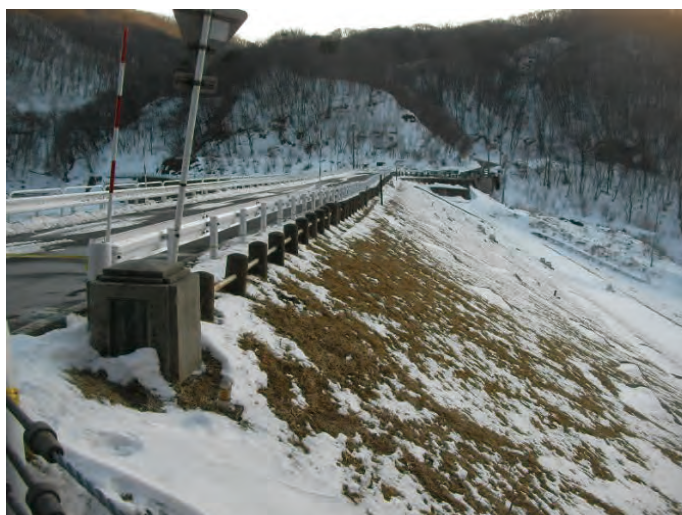
下流法面の変状

ガードレール・高欄が沈下している箇所を中心に法肩直下の法面に段差を伴うクラックが発生している。クラック長28.6m、幅120mm、段差220mm（上流側下がり）、深さ0.6m（ピンの貫入深度による計測）である。なお、試掘トレンチにおいて確認されたクラックの深さは最大1.40mであった。

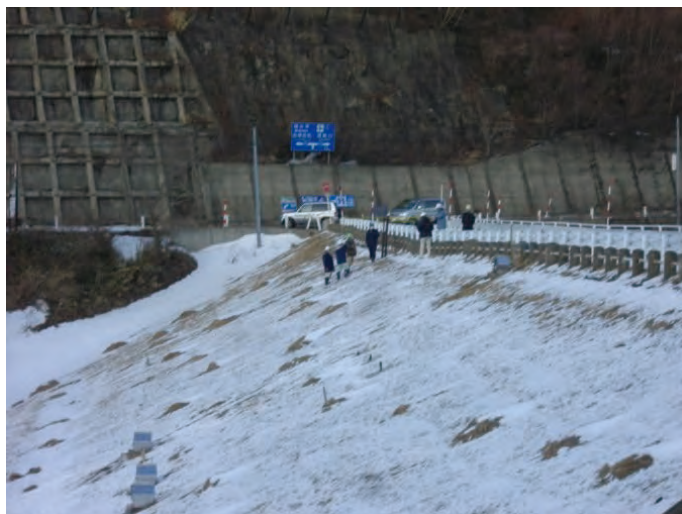
下流側法肩の沈下

人物が集まっている箇所の手前側付近でガードレールと高欄が沈下しゆがんでいる。最大沈下量は93mm、前掲のクラックの発生長と沈下箇所はおおよそ一致している。

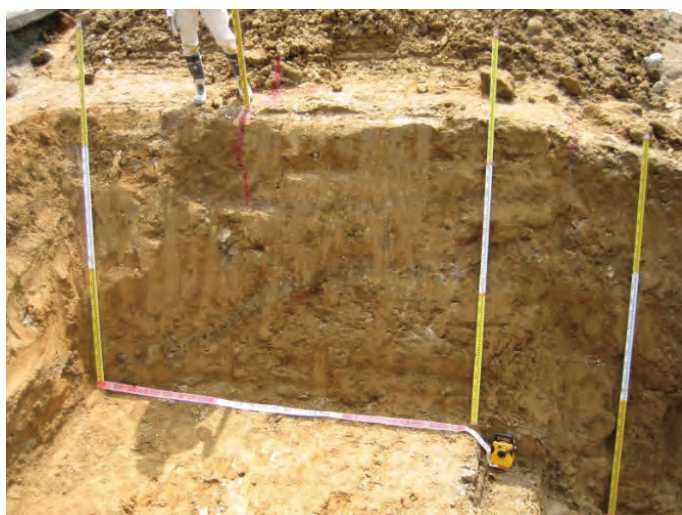
ダム軸付近の横断方向開削面

下流法面の段差を伴うクラック発生箇所を含む横断方向の試掘トレンチ開削面である。写真上部の人物の足元の赤色ラインがダム軸であり、深さ1.5m程のクラックが開削面に観察された。他の試掘トレンチでは最大2.7mの深さに到達するクラックが観察された。

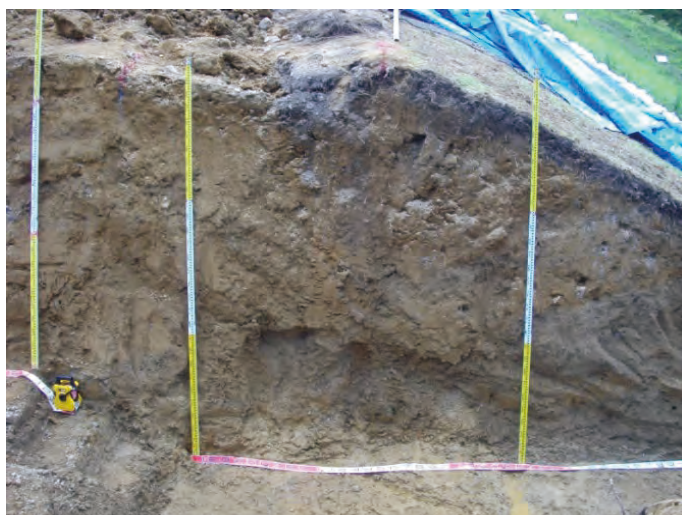
段差クラック箇所の横断方向開削面

下流法面の upstream 側に沈んだ段差を伴うクラックの発生箇所の試掘トレンチ開削面(左岸側開削面)である。前掲の開削面と同一の横断面である。深さ0.65mと0.9mのクラックが開削面に観察された。左から二つ目の標尺の右側の表面の窪みが段差を伴うクラックの発生箇所である。

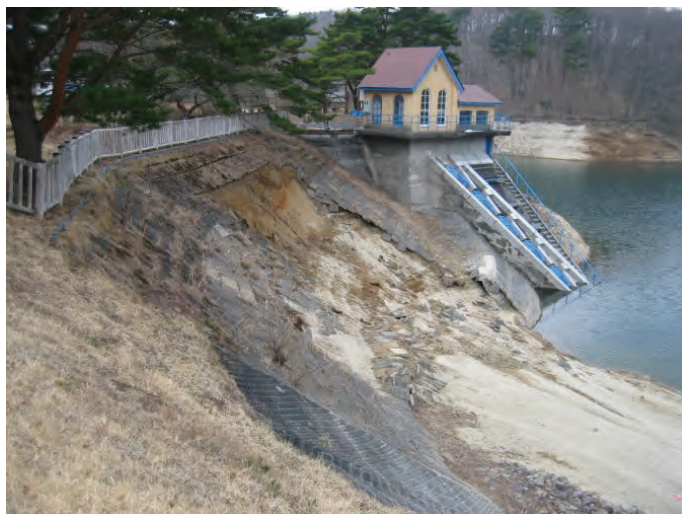
西郷ダムの被災

地震発生直後における技術支援の第1次派遣（ダム班（第一次））時を主とした西郷ダムの被災の写真である。被災状況の詳細は、前掲の「羽鳥ダムの被災」と同様に報告している。右岸地山の法面保護ブロックの崩落である。

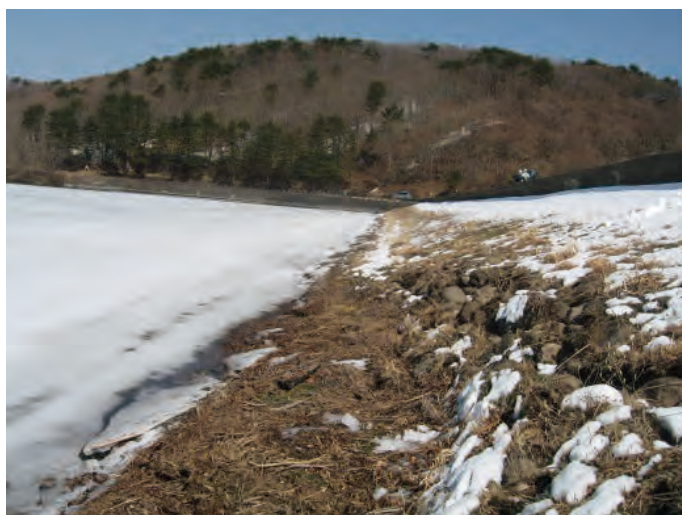
上流法面の馬蹄形の窪み①

窪み右岸側から見る。積雪のない箇所付近で馬蹄形の窪みを生じている。窪みの段差は約0.5m、幅は20m程度である。画面左の白色部は凍結した貯水面である。地震時の貯水位はほぼ常時満水位であった。

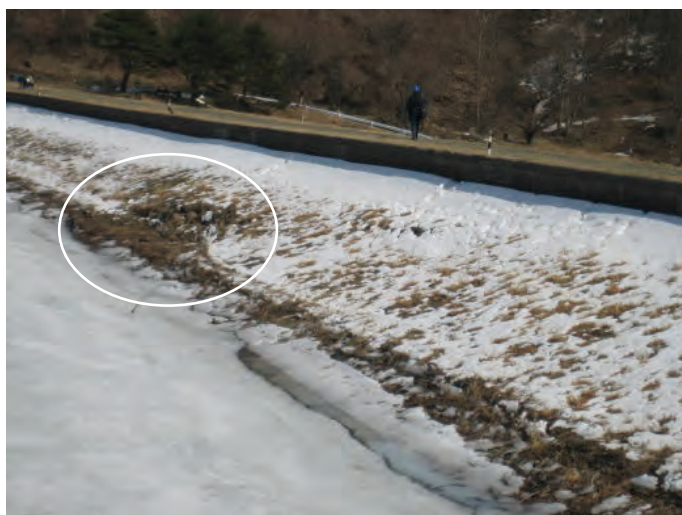
上流法面の馬蹄形の窪み②

上流法面は凍結した貯水面まで変状が連続し、馬蹄形の窪みの法面に沿った斜長は約10m程度であった。この窪みを含む横断面の堤頂部にはダム軸方向へ長さ15.4m、開口幅0.2m、深さ1.1m（測量ポールによる）のクラックが存在した。波返しは全長にわたって顕著な変状は見られなかった。

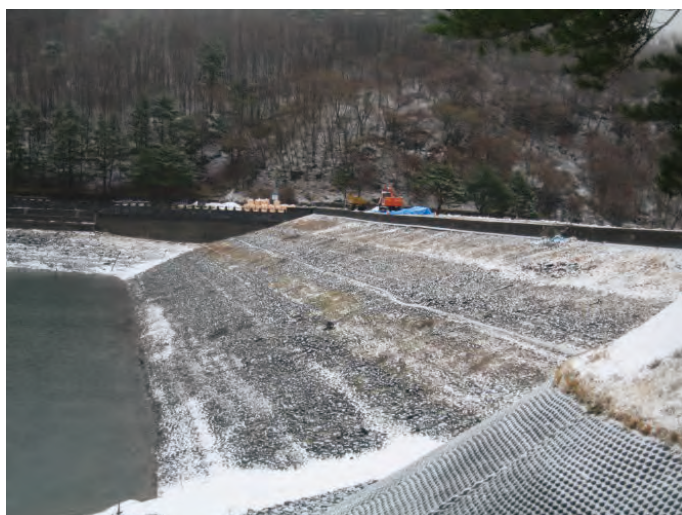
地震後の上流法面①

地震後の上流法面である。画像右側の法肩下付近に黒っぽく見える箇所が前掲の馬蹄形の窪みである。上流法面の段差・不陸の発生は、斜長19m、水平幅54m程の馬蹄形の変状を最大として上流法面全面に大小26箇所認められ、規模の大きな変状は右岸側法面に多い。

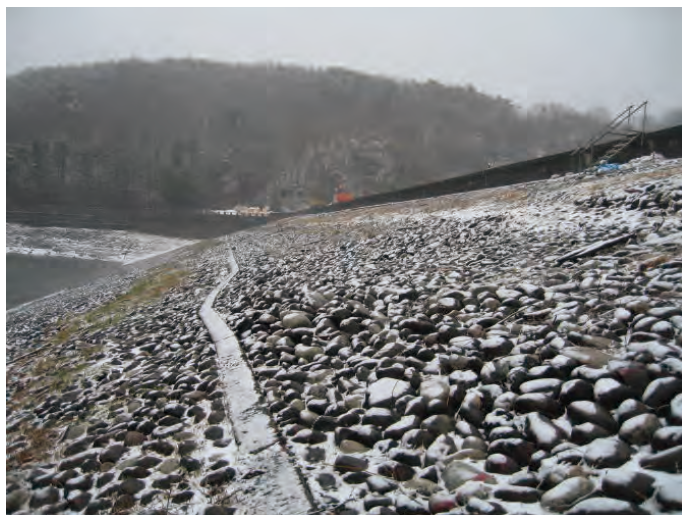
地震後の上流法面②

馬蹄形の窪み(画像右端の中央やや上の乱れた玉石の箇所)と捨石止コンクリートの屈曲である。上流法面の全面において捨石止コンクリートが法先方向に変形しており、画像の屈曲部は変形が大きく、水平幅で20m程度に及ぶ。

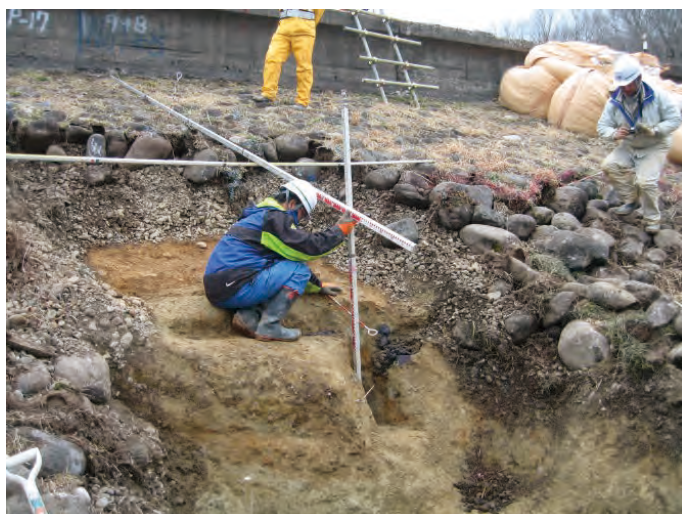
馬蹄形の窪みの試掘トレンチ

法面最上層にある玉石の下部は、小円形礫の裏込め材である。その下部に法面と平行な法面保護層がある。この層内および下部の盛土との境界では含水比の高い軟弱化した連続面が確認された。これらの軟弱部は、堤体内に認められたクラックや開口クラック（小円形礫を狭在している）に連続する傾向が認められる。

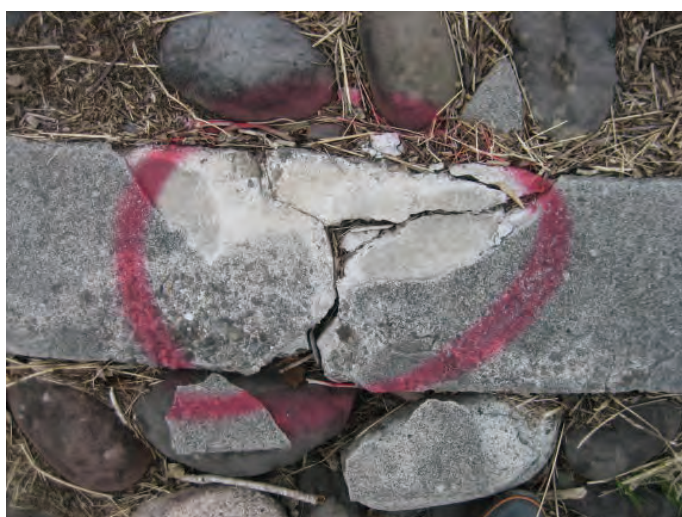
捨石止コンクリートの破壊①

施工継目の箇所であり画像上部が堤頂側となる。前掲の捨石止コンクリートの屈曲状況から堤頂側が曲げによる圧縮力を受けて圧潰している。

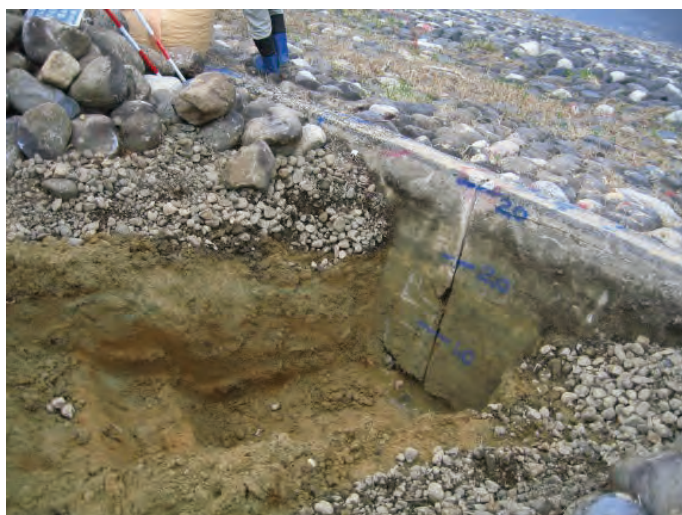
捨石止コンクリートの破壊②

捨石止コンクリートの屈曲部を左岸側堤頂側から見た写真である。捨石止コンクリートの頂部で0.8m程度水平移動し、0.35m程度沈下している。頂部面は水平面から約27度下方向へ傾いている。

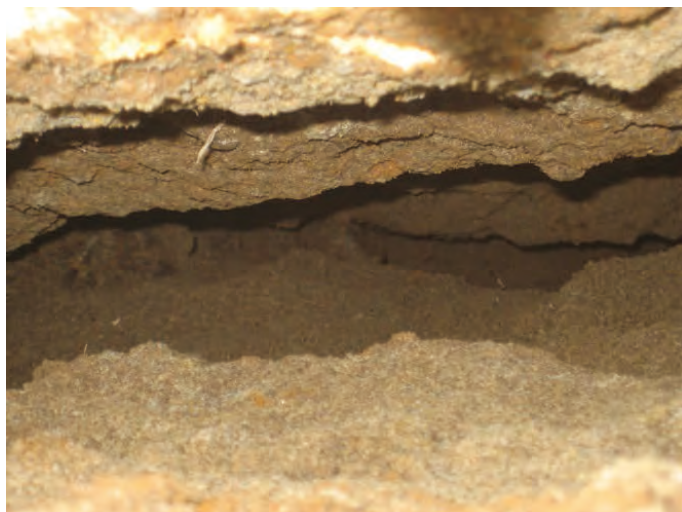
開口クラックの内部

堤頂面から5cm程度下から見たクラックの内部である。平滑なクラック面ではなく開口壁面には凹凸がある。

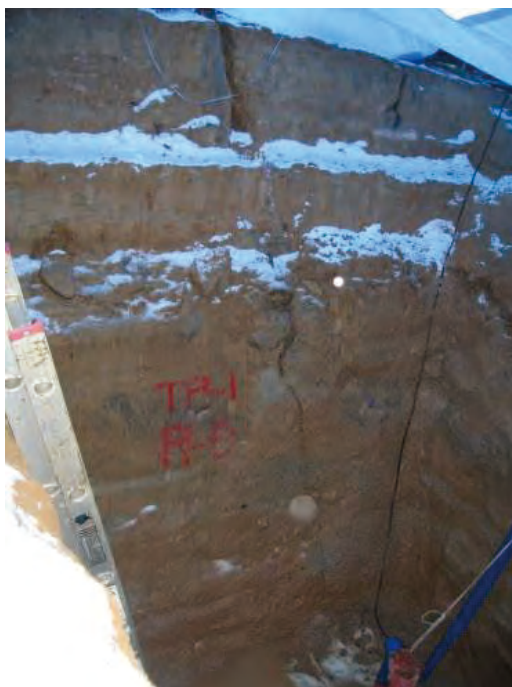
開口クラックを含む試掘トレンチ開削面

前掲の最大延長のクラックを含む試掘トレンチの右岸側開削面である。上部中央の割れ目が堤頂で開口幅0.2m程のクラックであり、わずかに上流側(右側)へ傾きながら下方向(下中央の丸い水滴の写りの方向)に伸び、最深部は抱土と鋼土の境界となる2.75m深さまで到達していた。鋼土内へは進展していなかった。右上から右下の黒線はクラックではなくポンプ用電源ケーブルである。

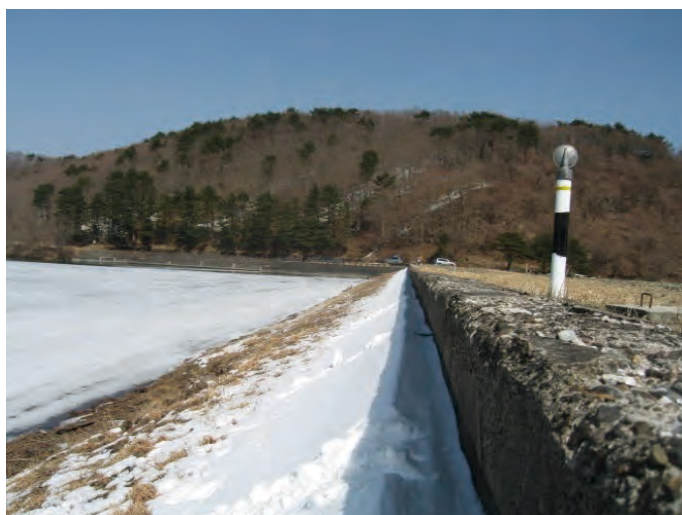
波返し状況

波返しには顕著な変状や不連続性は観察されない。堤頂中央部の堤長1/2程度の範囲において0.3m強(最大0.36m)の鉛直変位が測量された。しかし、この値には地震による沈下のみでなく経年沈下が含まれている。20~30cmの鉛直変位を計測した箇所は、堤頂のダム軸方向のクラック発生箇所と一致する傾向が認められる。

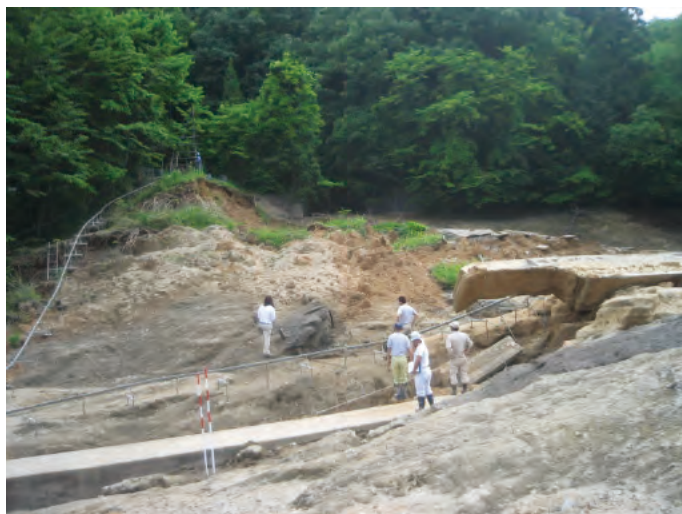
中池堤体の決壊跡

堤高11.4m、堤頂長85m、総貯水量35,000m³、均一型堤体である中池が決壊した。堤体土はシルト(高液性限界)、基礎地盤は若干固結した黒色の有機質細粒分質砂である。決壊により、左岸側および右岸側の数m区間を残して底樋設置部分を中心に堤体はほぼ完全に消失していた。底樋の下部の有機質細粒分質砂は洗掘されていないことから、基礎地盤より上部あるいは基礎地盤と堤体の境界ですべり等の破壊が発生し、決壊に至ったと推察される。

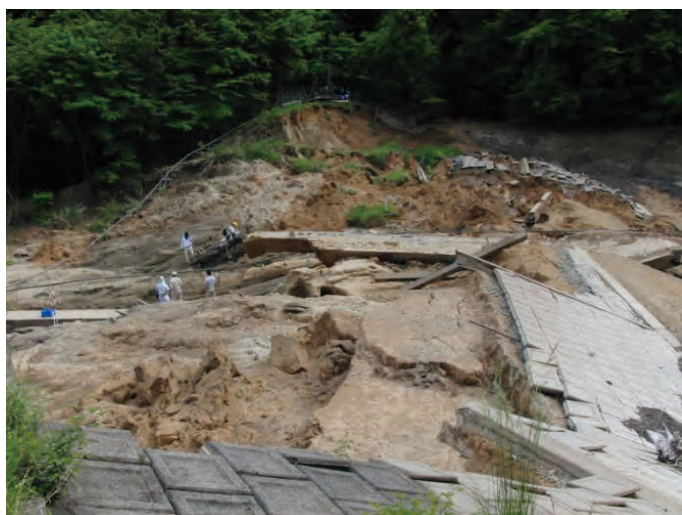
中池の決壊

決壊した中池は、二次被害が発生した藤沼貯水池から直線距離で約6.3km離れたところに位置する。堤体は左右岸の数mを残して、ほぼ全長に亘り流亡している。

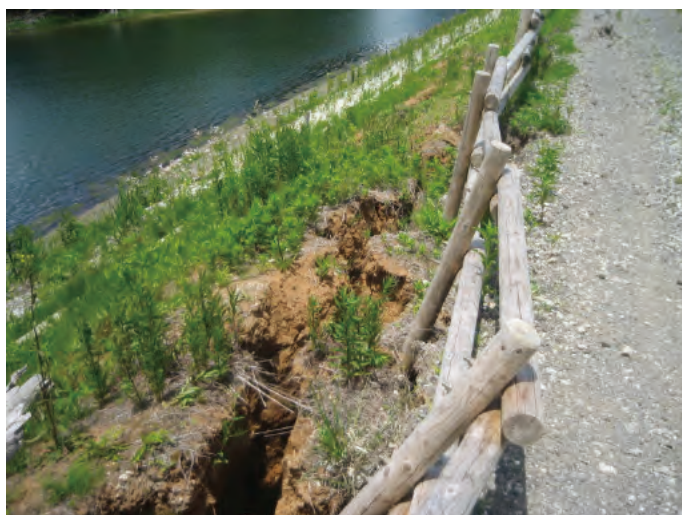
改修済ため池の被災

堤高7.8m、堤頂長180m、総貯水量175,000m³、前刃金堤体の笹平池で天端および上流斜面の縦断クラック、横断クラック、上流斜面のすべり、天端の沈下、下流斜面のすべりおよびクラックなどの被害が生じた。このため池は2008年に改修が完了しており、その際には震度法による安定解析(設計震度0.15)で安全率1.2以上が確認されている。耐震設計がなされたにも拘らず被害を生じた。

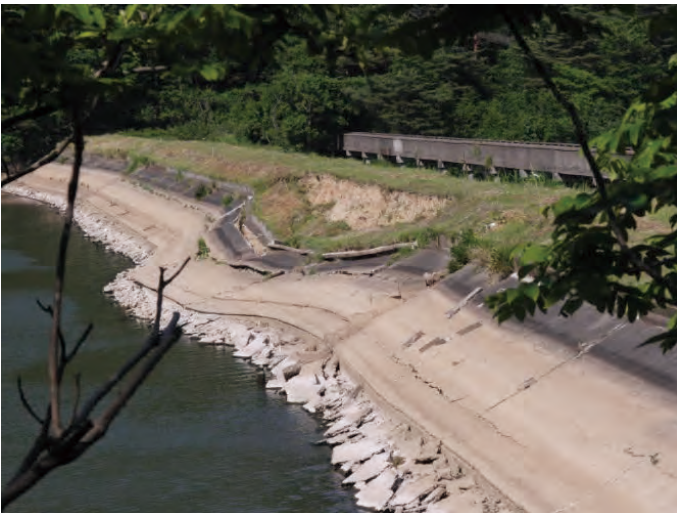
岩根大池の斜面崩壊

堤高7.5m、堤頂長26.4m、総貯水量59,000m³、均一型堤体の岩根大池で被害が発生した。上流斜面の斜面保護コンクリートパネルに長さ約70mにわたり縦断方向のクラックが生じている。上流斜面に一部、数mにわたりすべりによる崩壊があった。堤体の一部が大きく崩壊したものの、緊急的に貯水位を下げたことにより、余震による被害拡大を防ぐことができた。被災前から左岸側下流斜面法先に漏水があり、被災後に漏水量が増加したとの報告があった。

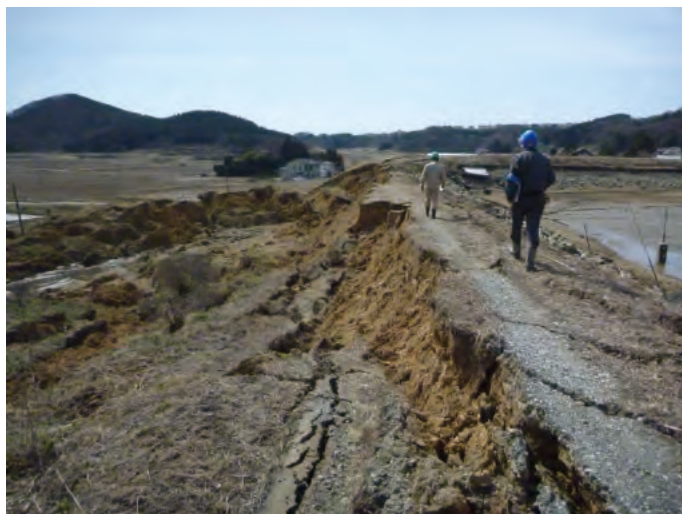
青田新池のすべり破壊

堤高8.3m、堤頂長275m、総貯水量17,000m³の青田新池が決壊した。このため池は東側の堤体（東堤）と南側の堤体（南堤）で構成される廻り堰であり、東堤の直下流には民家が存在している。決壊は東堤と南堤の結合部である屈曲部で発生した。天端には東堤から南堤にわたってほぼ全面にクラックが入っており、東堤の下流斜面（決壊部の左岸側）にはすべりが発生している。

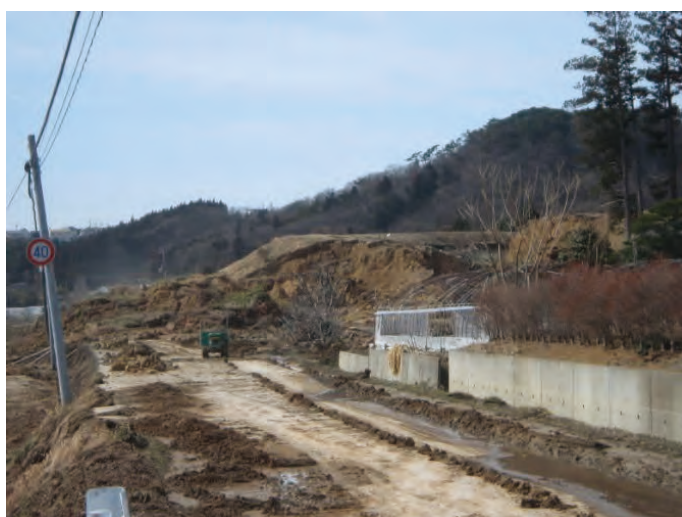
青田新池の下流の状況

福島県本宮町内の青田新池は、地震により堤体が崩壊し、池の貯水が下流に流出した。写真左奥に見えるのが堤体決壊部、手前は堤体直下にある住宅の敷地である。流出した貯水は住宅地のすぐ横をかすめ、下流の農地と別のため池内に流入した。

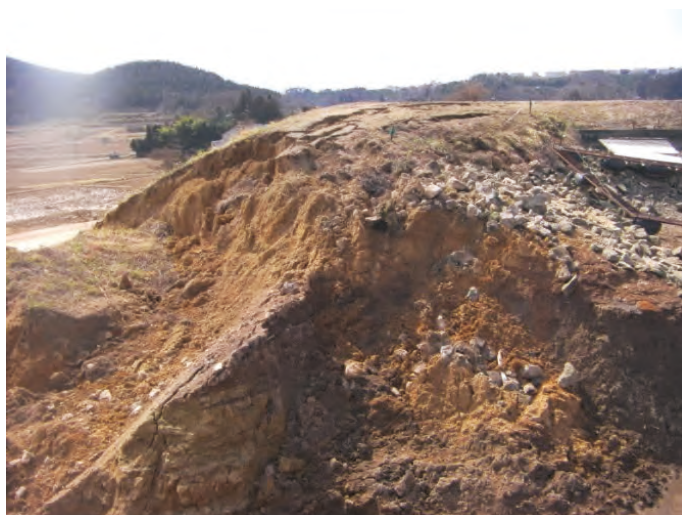
青田新池の決壊断面

決壊した青田新池の決壊断面である。青田新池の堤体は屈曲部を持つ廻り堰である。決壊は堤体の屈曲部で発生している。写真は、決壊部の断面である。堤体は均一型の粘性土である。

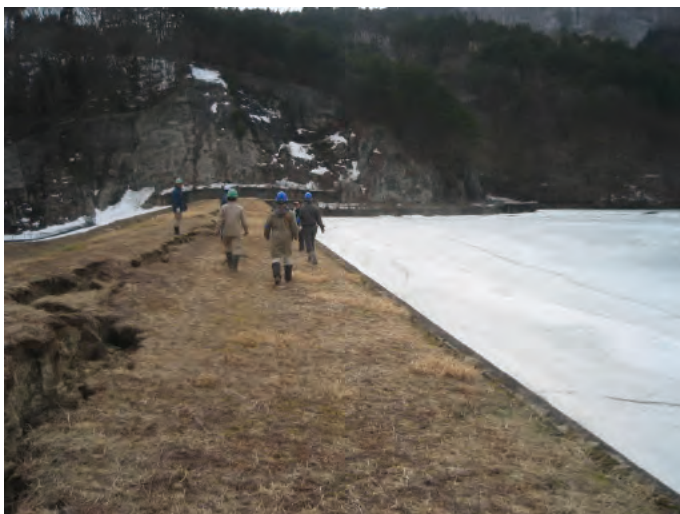
三ツ森池の被害

堤高28.5m、堤頂長205m、総貯水量720,000m³、中心コア型堤体の三ツ森池で被害が生じている。天端に縦断クラックが約130mにわたって発生している。このクラックは上流側が下流側よりも低くなっており、最大で高さ約0.6mの段差が生じていた。上流斜面法肩の鉛直波除工が上流側に僅かに転倒し、その変形に伴い波除工直下の石積みが鱗状にめくれ上がるような変形を生じている。また、天端から斜距離で約11m下の上流斜面でも堤軸方向全体に石積みの孕み出しが生じている。

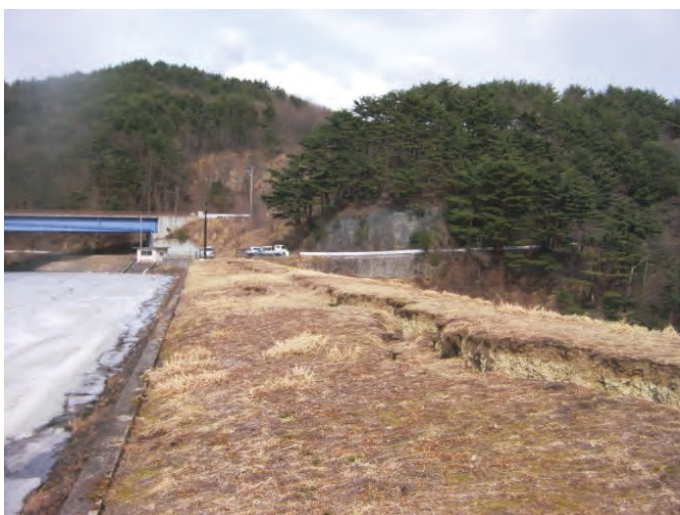
三ツ森池の天端部のクラック

三ツ森池は、堤高28.5m、貯水量265,000m³の大規模ため池である。地震により、堤体天端全長に亘ってクラックが発生し、約0.6mの段差が発生した。余震等による被害拡大の可能性を調べるため、農村工学研究所では電気探査等により、地中内の亀裂の深さを調査した。その結果、クラックの深さは地表面から4～5mであることが判明し、貯水を数m下げることによって、安全性が保たれることが分かった。

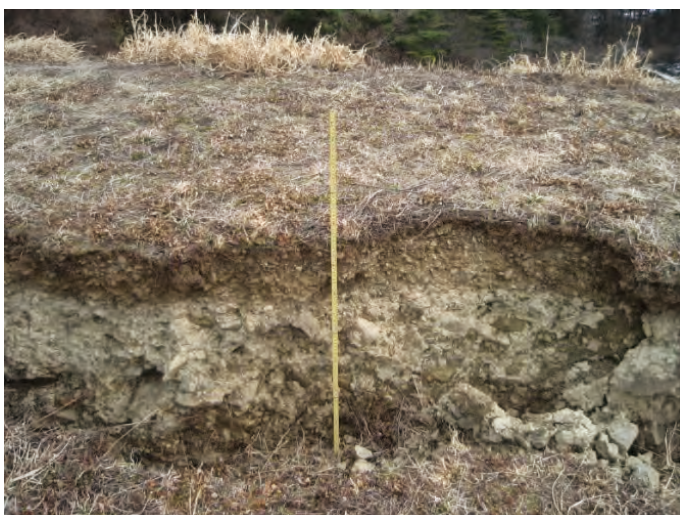
三ツ森池の天端部の段差

三ツ森池では、天端に0.6mの段差があるクラックが発生した。

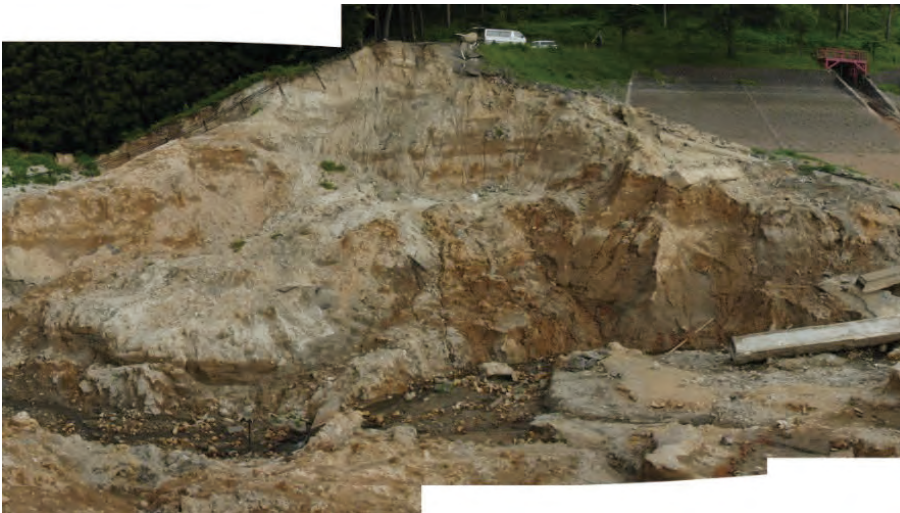
藤沼貯水池の決壊断面

決壊した藤沼貯水池の堤体は、第2次大戦前後に築造された。年代により築堤材料が異なり、上部に砂質土、中部にシルト、下部に砂質土が用いられている。砂質土の部分が地震による繰り返し荷重により、強度低下したことが決壊の原因とされている。

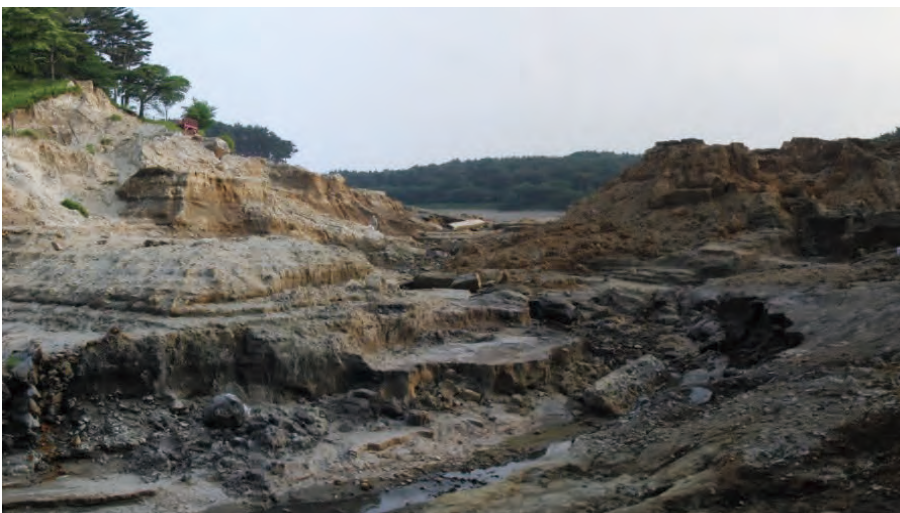
藤沼貯水池の決壊部

藤沼貯水池の決壊部を下流側から撮影した写真である。地震直後、堤体が大きく沈下し、貯水が堤体を越えて侵食された。写真手前のやや黒い部分は基礎地盤である。

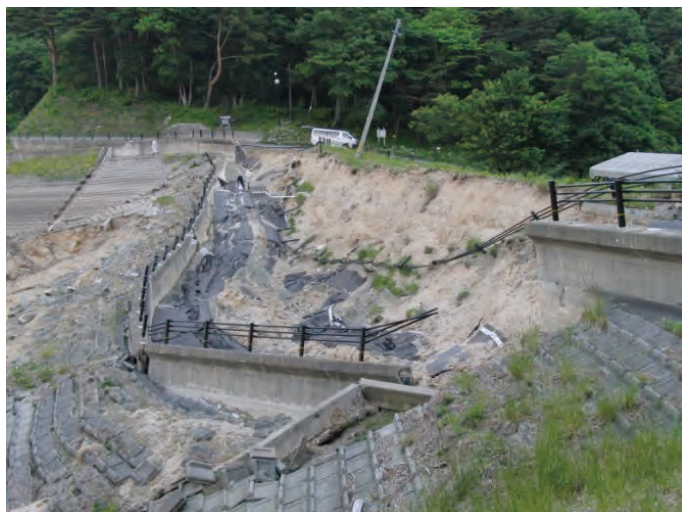
藤沼貯水池の副堤の崩壊

藤沼貯水池は、池の東側の本堤と南側の副堤で水を止める構造となっている。写真は、副堤（堤高10.5m、堤頂長72.5m）が地震により上流側にすべり崩壊した状況を撮影したものである。

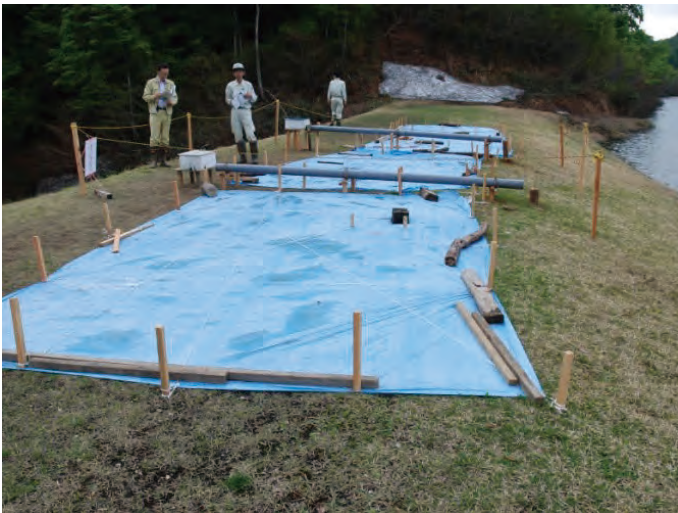
堤頂部亀裂の観測状況

堤頂部に亀裂(長さ20m、深さ0.9m:長野県担当者からの聞き取り)が発生していた。調査時には亀裂の発生箇所はビニルシートで覆われ、地盤伸縮計により2測線で亀裂の幅を観測中であった。調査時には満水状態で、余水吐からわずかに越流していた。
本地域は豪雪地帯であるため、標高の高い箇所の雪解けを待ってから調査を開始した。

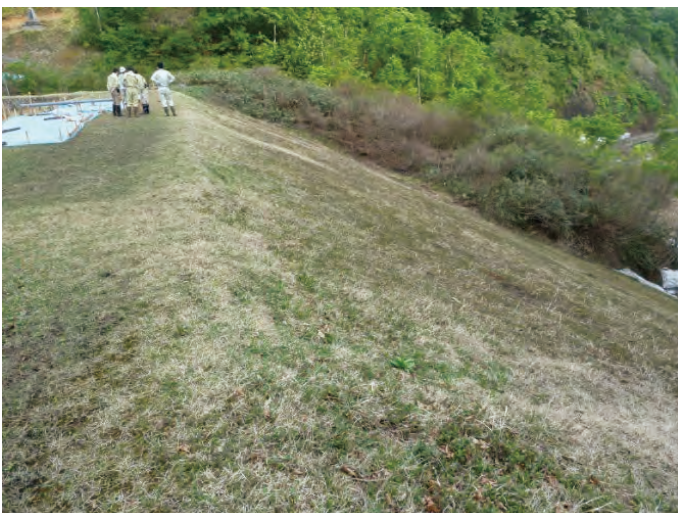
堤体下流法面を左岸より望む

堤体の上下流法面や余水吐の状態を目視にて確認したが、堤体の目立った変形や漏水などの異常は見られなかった。
野々海池は雪解け水が主な水源で利用可能性が限られており、また斜樋では急速な水位低下は期待できないことから、すぐに水を落とすことができない状況にあった。このため、灌漑期間中は、堤頂部の亀裂の動きやその他の変状の発生を注意深く監視することとした。

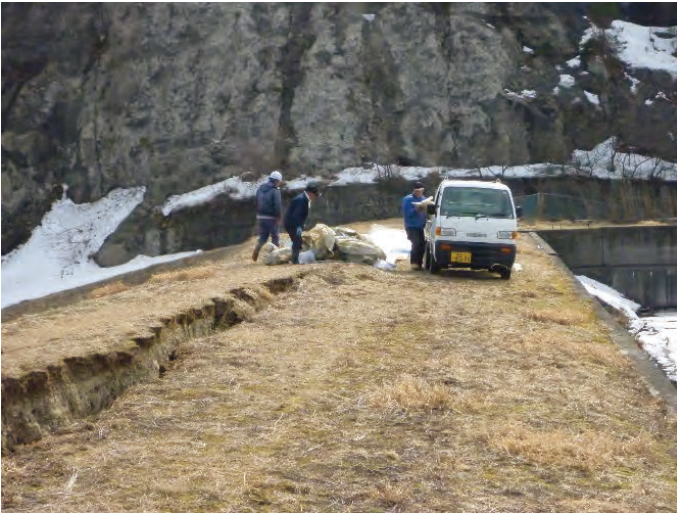
堤体天端亀裂に対する緊急調査

貯水池ではその後の余震や豪雨により2次被害が生じる恐れがあり、亀裂や変形の影響範囲よりも低いレベルに貯水位を降下させる必要があった。このため、緊急的な亀裂範囲の調査法として、電気探査を用いて亀裂の影響範囲を推定する手法を三ツ森池(大玉村)および西郷ダム(西郷村)で試みた。写真は堤高28.8m、堤長205m、中心遮水ゾーン型の三ツ森池で、推計震度6弱のエリアに位置し、上流側落ちの段差を伴う縦断亀裂が約130mにわたって発生している。

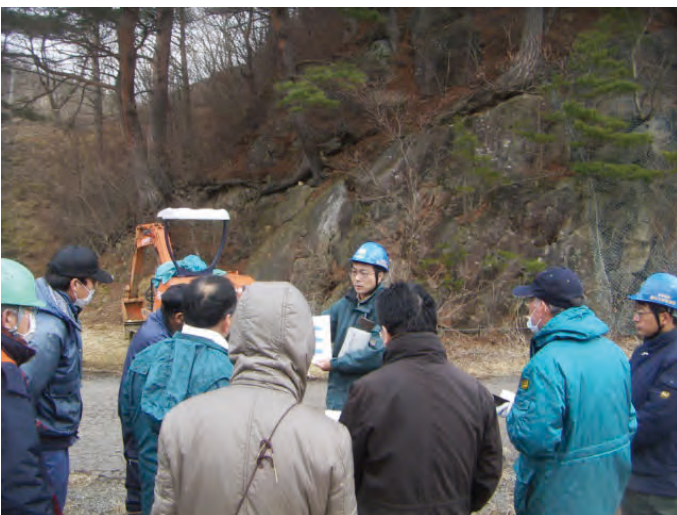
探査結果に基づく状況検討

探査結果を基に現地で堤体の亀裂状況を確認し、対応策などの意見交換をしている状況。三ツ森池の探査データを解析した結果、深度 5 ～ 6mまで鉛直に伸びる比抵抗低下領域が検出された。上流側斜面のすべり破壊の存在が懸念されたが、比抵抗低下領域は鉛直構造を示し、上流や下流に向かう構造はみられないことが推測された。その後、福島県が行ったトレンチ調査(注水箇所より約20m 右岸側)では、天端から4.75mの亀裂深度が確認され、探査結果と調和的な値であった。また、上流側斜面の変状が堤体のすべりではなく敷石の滑動にとどまることが確認された。

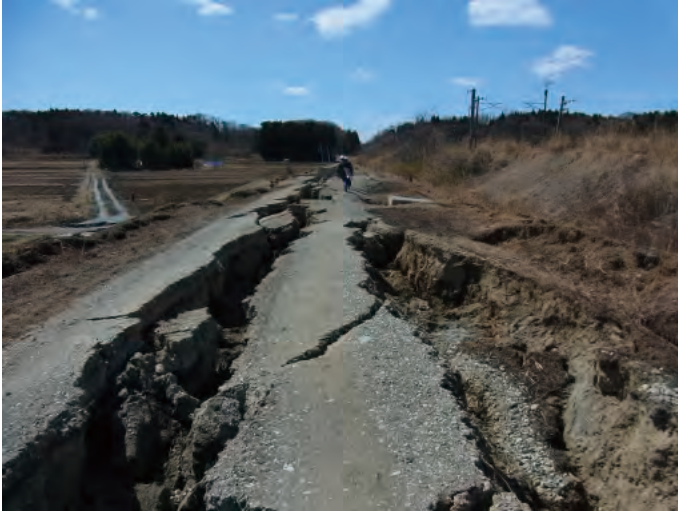
パイプ敷設道路の亀裂

福島県国営隈戸川地区のパイプラインは鋼管とFRPM管が1.68kmにわたり敷設されている。管の離脱3箇所、管理基準を超えた継手部などは145箇所、さらには道路の陥没、マンホールの浮上などの被害が発生している。矢吹南第2空気弁工周辺では約300mにわたりFRPM管（φ2,200mm）が浮上しており、地表面には大規模な亀裂が生じている。この亀裂の深さは最大で1.6m以上であった。

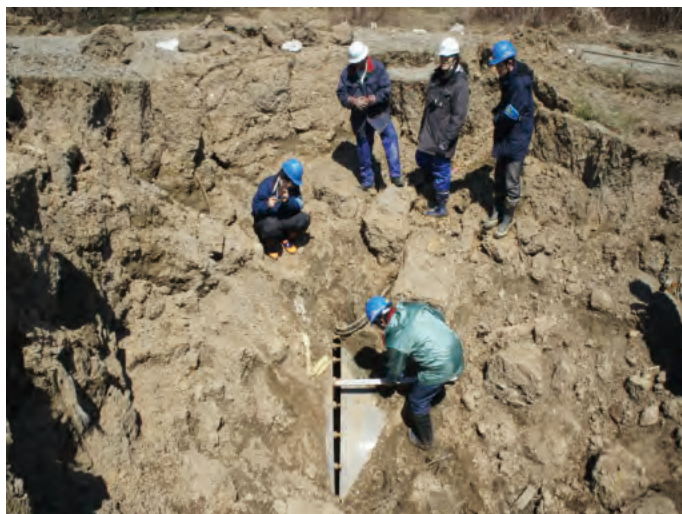
口径変化箇所の被害(片落管の移動)

片落管(口径2,400-2,000 mm)の継手部での離脱とその周辺での許容値を超える抜出し及び不陸の被害が発生している。離脱した片落管は口径が変化しているために、内水圧により管軸方向に不平衡力が作用する。不平衡力が大きい場合にはスラストブロックによる対策が必要であるが、この箇所ではスラストブロックは設置されておらず、埋め戻し地盤の受働土圧で抵抗する構造となっている。大きな地震動を受けた場合には管内水の挙動によって動水圧が作用する可能性があることや、周辺地盤の間隙水圧の上昇による地盤剛性の低下などが、管の離脱に影響した可能性がある。0.3~0.4mの異形管の移動によって、完全にパイプが離脱し漏水している。

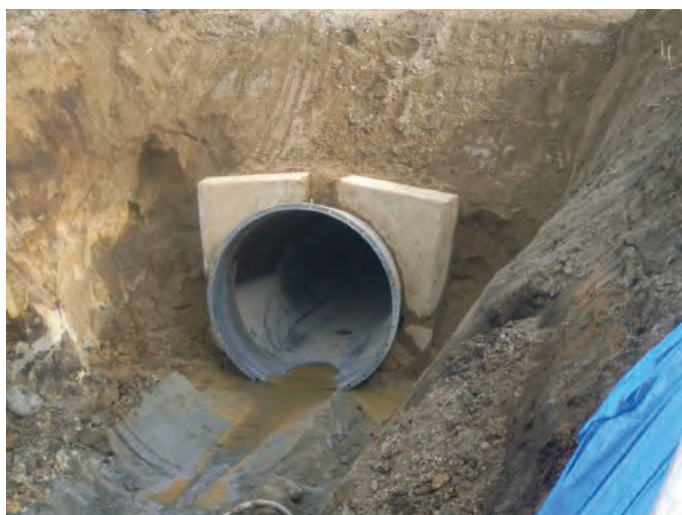
口径変化箇所の被害(スラストブロックの破壊)

矢吹南第2分水工から約140m下流側にある片落管(φ2,200-1,800mm)に設置していたコンクリートスラストブロック(厚さ0.5m×2.5m×2.5m)が完全に割れており、片落管が大きく移動したことが分かる。内水圧は約0.3~0.4Mpa作用していた箇所である。

周辺のパイプが浮上していることから、埋め戻し砂の液状化による支持力低下が大きな影響を及ぼしていることが理解される。

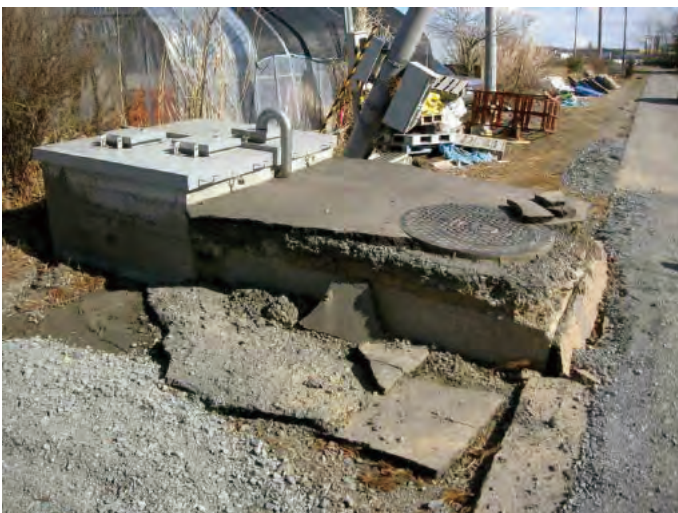
分水工の浮上被害

谷地第2分水工は液状化により数10cm浮上している。パイプが埋設されている周辺の道路や地盤にも亀裂や沈下が発生しており、地震によって地盤全体が大きく動き、特に埋め戻し材料の変形による地盤沈下、パイプの抜け出しが生じたものと考えられる。さらに、埋め戻し材の液状化によって分水工も浮上している。

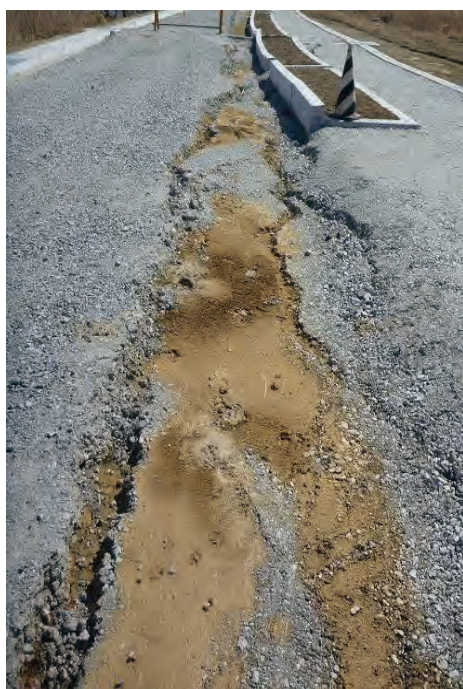
基礎材料の噴砂

地表面の亀裂部より基礎材料の砂が液状化を生じて、地下水とともに噴出(噴砂)した。地表面の亀裂部は、パイプラインの埋戻し部に沿って生じている。なお、敷設されているパイプは、口径1,500mmのFRPM管で、埋設深は2~3mである。また、この周辺では、基礎材料の液状化により、排泥工の浮上、傾きの被害が生じている。

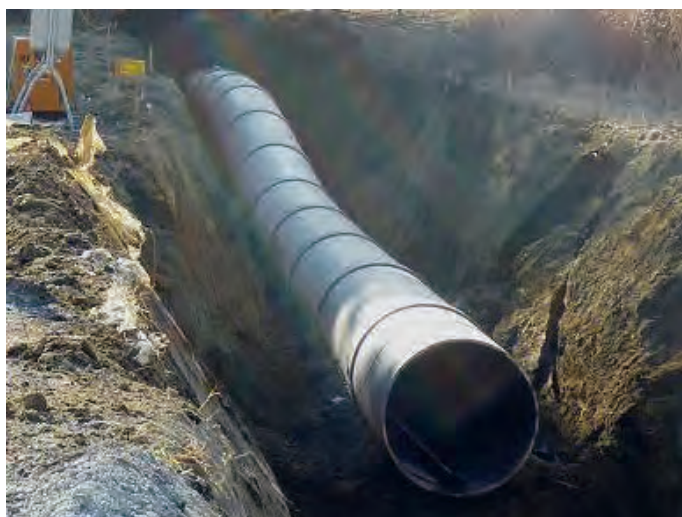
パイプラインの浮上

液状化により口径1,800mmのFRPM管が浮上している。写真の奥側に位置するパイプの浮上量が特に大きく、敷設当初と比較して、最大で1.4m浮上している。この箇所では、被災後の調査で地盤の密度を確認したが、設計値(締固め度90%)を満足していた。今回のような大きな地震動を受けると、設計通りに施工している場合でも、こうした被害が生じる恐れがある。

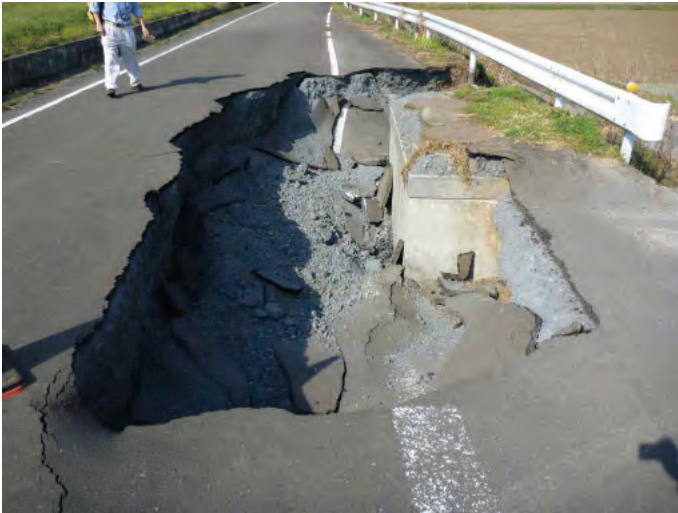
曲管部でのパイプの離脱

口径700mmのFRPM管が曲管部で離脱した。離脱に伴って漏水が生じ、パイプ周辺の地盤が流失して、道路が陥没した。本箇所では、基礎材料には砂を用いているが、噴砂などの明らかな液状化の跡は確認できなかった。地震時に発生したと考えられる動水圧、地盤のスラスト抵抗力の低下、スラスト力対策に用いているコンクリートブロックとパイプの地震動に対する応答特性の違いなどにより、曲管の継手で離脱したと思われる。

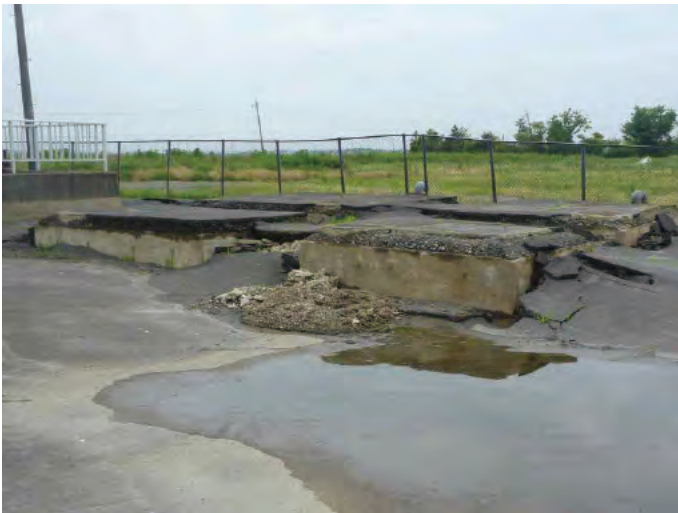
構造物と原地盤に生じた段差

利根川沿いにパイプラインが敷設されている本地区では、基礎材料を含む原地盤が広範囲に亘り液状化した。液状化を生じた原地盤は、液状化後に沈下をしたため、分土工などの構造物と段差が生じた。なお、写真の箇所では0.6mの段差が生じていた。段差が生じたために、構造物に接続しているパイプが離脱を生じ、漏水した。

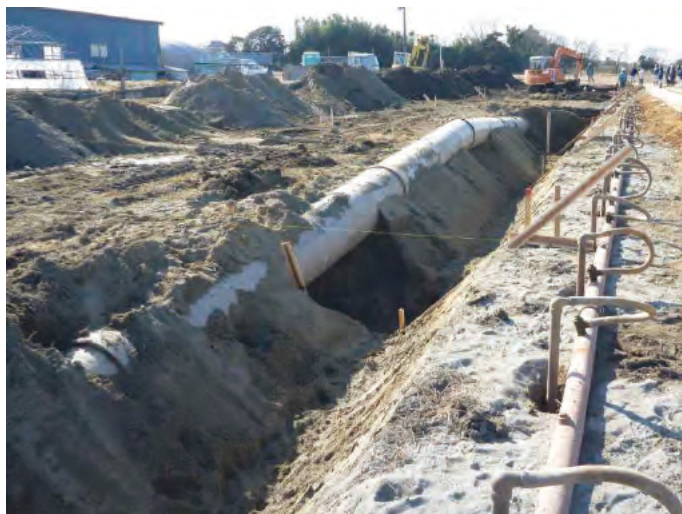
地表面まで浮上したパイプライン

原地盤が液状化を生じ、口径700mmのFRPM管の一部は地表面まで浮上した。地震時には充水されておらず空であったため、比重が小さく、パイプは浮上しやすい状況であった。写真は、復旧のために、パイプ周辺を掘削した時の様子である。地下水位が高いため、ウエルポイント工法により地下水位を低下させている。パイプは圃場に埋設されていたが、圃場も液状化による大量の噴砂で埋没する被害を受けた。

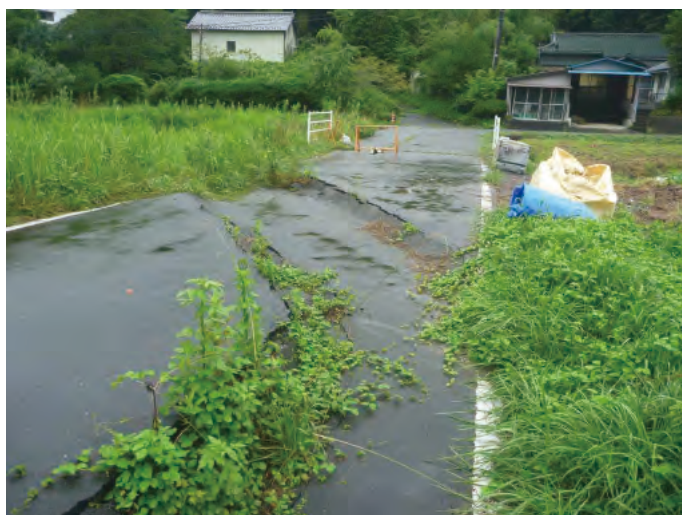
パイプライン敷設道路の沈下

パイプラインの埋戻し部に沿って、道路が沈下している。口径600mmのFRPM管が埋設されており、沈下幅は約2m、沈下量は最大で0.4m以上であった。基礎材料は砂である。埋戻し部は沈下しているが、その後のカメラ調査では、パイプには継手部の抜出しなどの被害は見られなかった。地震から約2年半経過していたが、原発事故で警戒区域に指定されたため、復旧ができない状況であった。

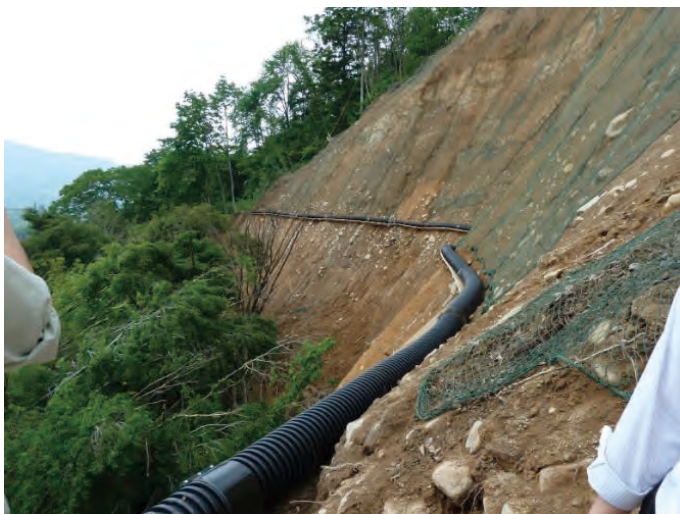
コルゲート管で応急復旧された開水路

山の斜面に設置された水路については、顕著な被害が見られた。千曲川の支流である奈免沢川から取水し、柳在家、志久見、雪坪地区へ導水する内池用水が山の斜面（西向き）ごと崩落した被害である。

既設水路はコンクリート二次製品フリューム（500×300mm）であったが、途中数十mが山腹斜面ごと崩落していた。調査時には、応急復旧工事によりコルゲート管（口径300mm）を崩落斜面に設置し、通水を確保している状況である。

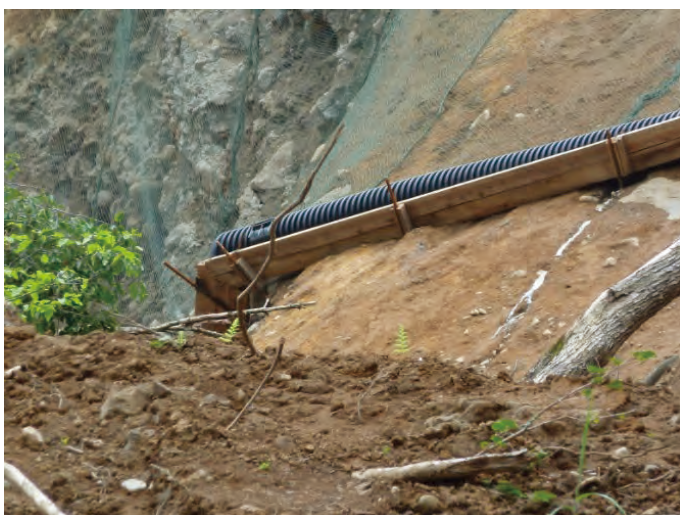
開水路の応急復旧状況

本地域は豪雪地帯であることから、現状のままでは雪崩等により応急復旧箇所が再度崩落する危険性がある。

応急復旧工法は、崩落した斜面上に木板製の架台を取り付け、その上にコルゲート管を設置するというものである。

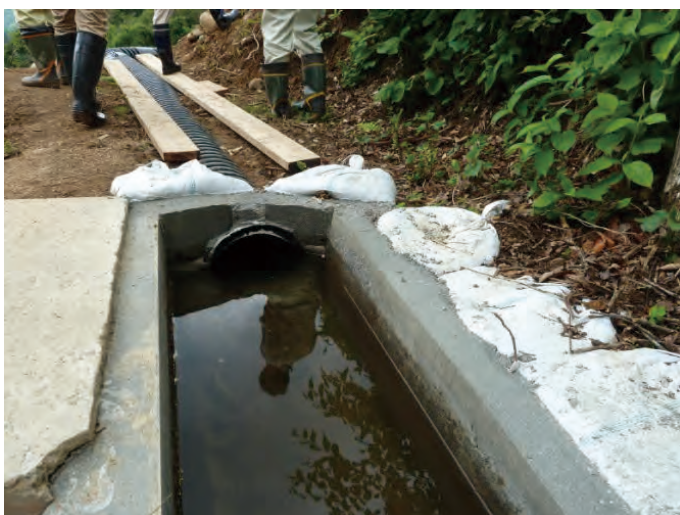
既設水路とコルゲート管との接続部

既設フリューム水路とコルゲート管の接続部は、コンクリートフリューム水路を堰上げし、コルゲート管の呑口部をコンクリートで巻立てる形で施工されていた。なお、被災箇所の前後の水路区間にはほとんど被害が見られない。

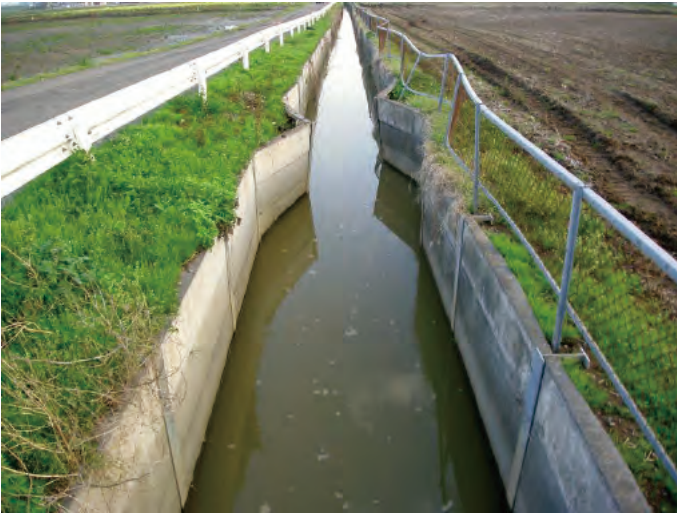
西代地区の排水路の損傷①

周辺地盤に柵渠が押され、くの字型に変形している。液状化による噴砂で排水路は埋まっていたが、重機により砂を排水路から排出し、地震から1ヶ月後には写真の状態まで修復した。水路本体の損傷は発生しているが排水機能は回復していることが分かる。利根川方面を向いて撮影している。

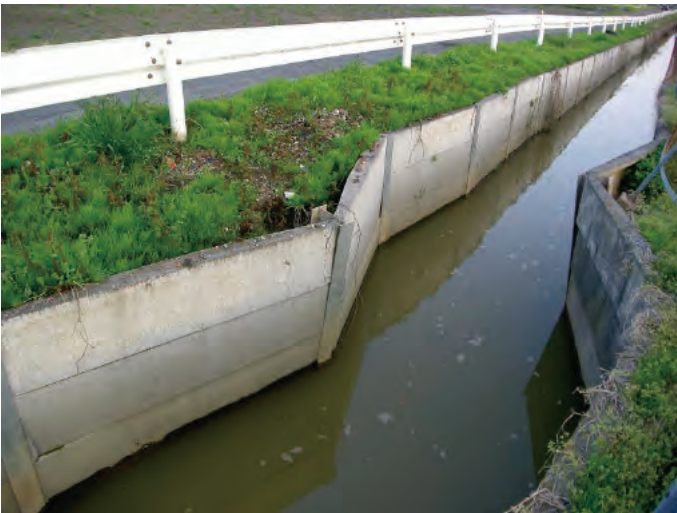
西代地区の排水路の損傷②

柵渠は土中にH鋼を打込み、H鋼で柵板をはさむ構造である。写真からH鋼の部分で大きく折れ曲がっていることが分かる。

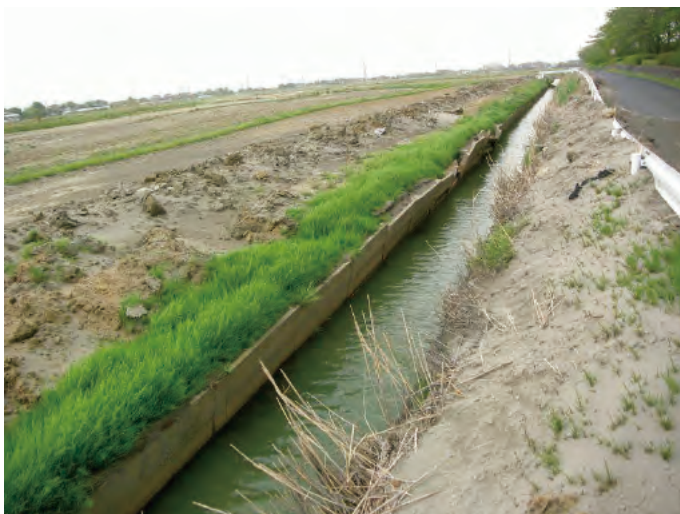
柵渠の倒れ込み①

利根導水機場西側の排水路。水路の構造は柵渠。ところどころで、柵板が倒れ込んでいる。排水路の両岸には柵渠に噴出した砂が排出されており、排水機能はほぼ回復していた。写真右側の道が大きくうねっており、地盤が大きく変形したことが分かる。北に向かって撮影。

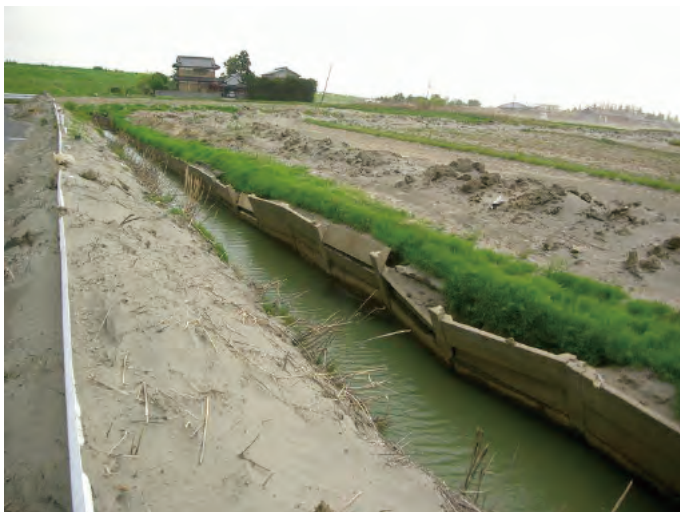
柵渠の倒れ込み②

上記の排水路を利根川方面に向けて撮影。柵渠の倒れ込みの近影。柵杭がズレ柵板が倒れ込んでいる。

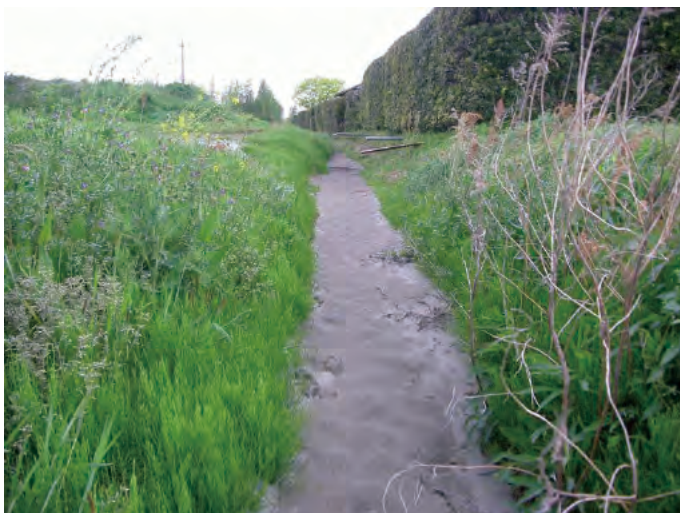
噴砂で埋没した水路

噴砂で埋没した水路。水路幅は約0.5mである。

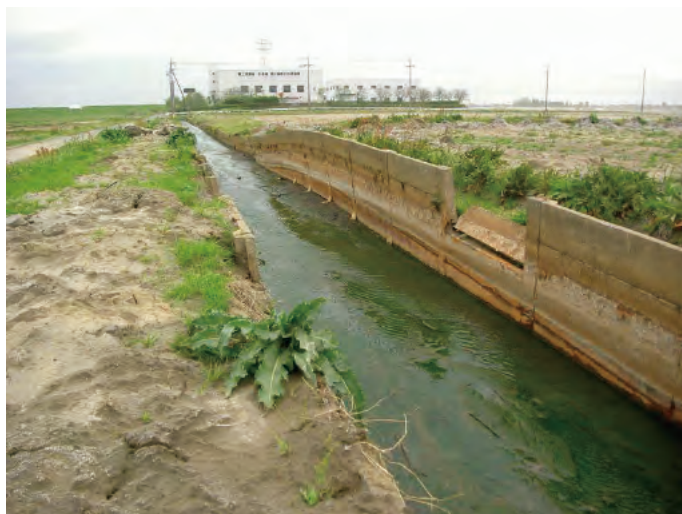
柵渠の倒れ込み・浮上

利根導水機場北側の柵渠の排水路（水路幅3.5m）。地盤が持ち上がるように変形したため、柵渠も一部浮上したように変形している。

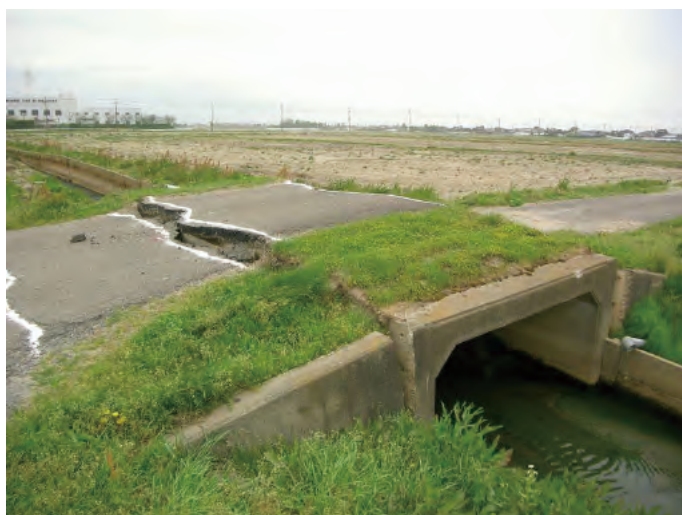
ボックスカルバートの段差

上の写真のすぐ北側のボックスカルバート。ボックスカルバートの基礎には松杭が2m程度打ち込まれており、そのため沈下が抑制され、周辺地盤との間に段差ができた可能性がある。ボックスカルバートの両側のウイングは差し筋のみで接合されていたため、両側に沈み込んでいる。段差は0.2m程度あり、車両通行は危険な状態であった。液状化被害の可能性がある地域は、液状化後の交通障害に対して緊急対応が必要である。

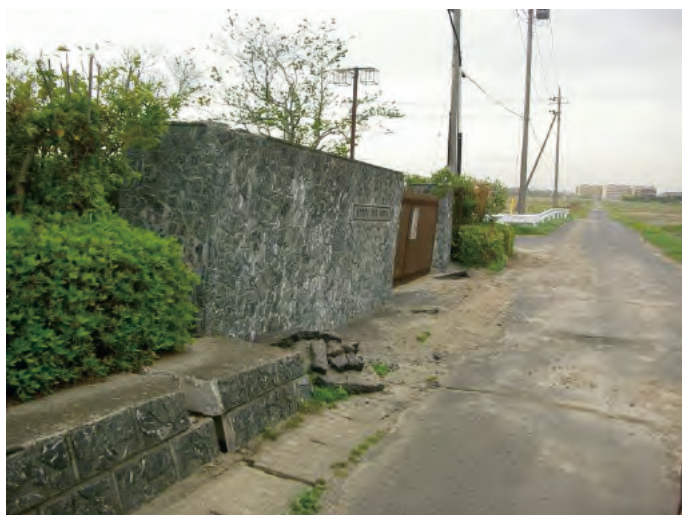
道路の変状

利根導水機場の北端から北を向いて撮影。北に向かう道路が液状化により大きくうねっているのが分かる。

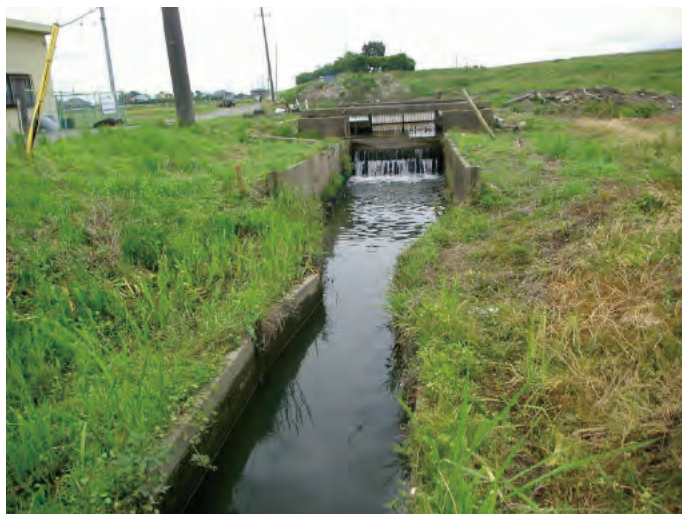
利根川への排水ポンプ場の排水槽

排水ポンプ場(写真左)の運転を停止し、利根川からの背水を排水路に逆流させ供給しているところ。この逆流水を水田用水として利用していた。排水路の側壁の一部が傾いているが、中央排水路ではこのような変状はごく一部である。

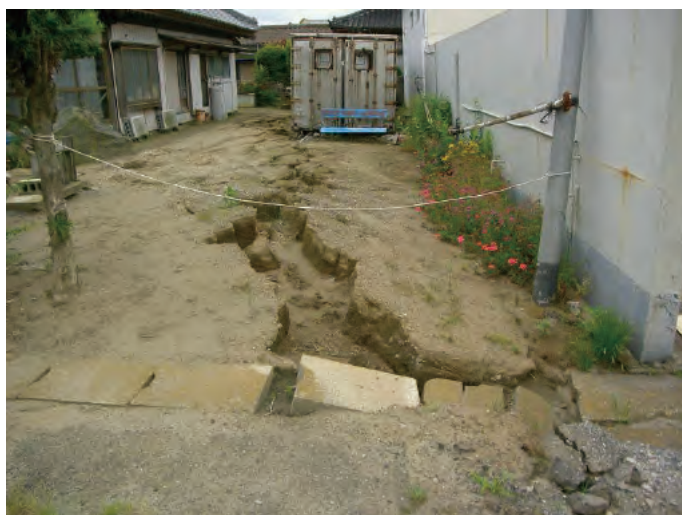
住宅の庭の地割れ

上の写真から500m程度離れた地点。住宅の庭に生じた大きな地割れ。

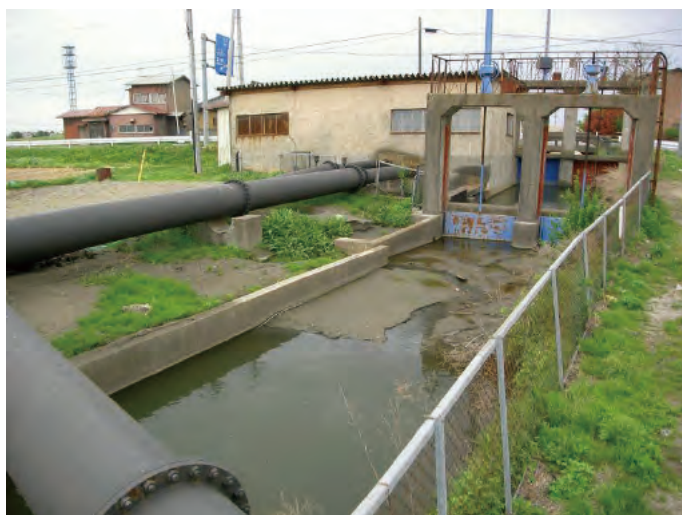
西代第2機場

西代地区に横利根川から用水を供給する起点となるポンプ場。ポンプ場建家周辺が液状化し、鋼管等の離脱、水路への噴砂の流入などが発生し、揚水機能を喪失した。ポンプの運転ができないため、このポンプ場掛の水田は平成23年度の稲の作付けができなかった。

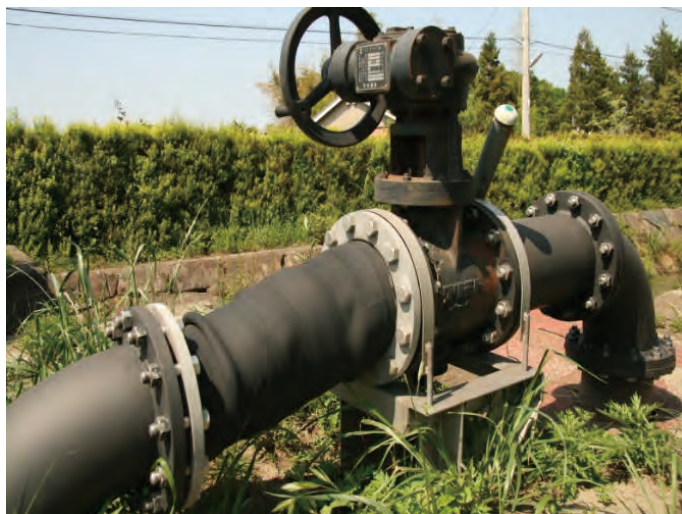
可とう管の変形状況

ポンプ設備近傍の可とう管の状況である。向かって左側が液状化により大きく沈下したが、可とう管が性能を発揮し、破損は免れたようである。
