第2章 地震による被害

2. 1 農業水利施設

2. 1. 1 ダム

羽鳥ダムの被災

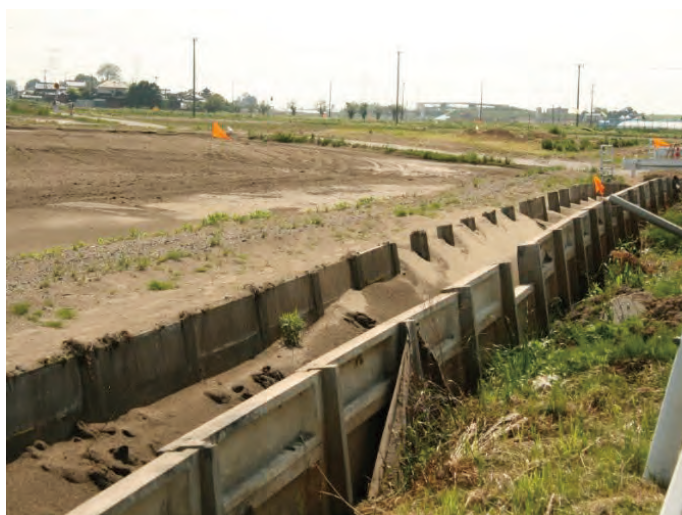
排水路の状況

農地に発生した液状化による噴砂が排水路に流れ込んでいる。また、排水路自体も液状化により傾いている。

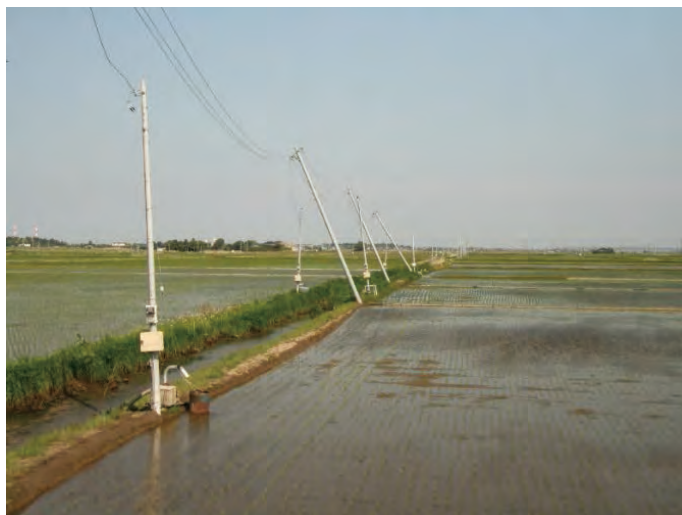
農地の状況

一部、何とか水田の作付けを実施できた場所もあるが、液状化により地盤の不陸が発生している。水路近傍の地盤もゆるみ、電柱が傾いている。
