研究成果の紹介

被災地における水稲の生育への影響

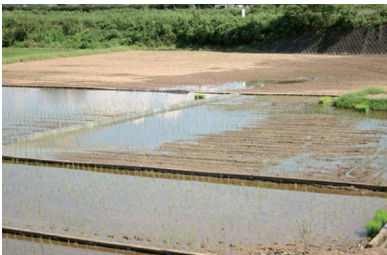
不陸が起こった秋津地区の水田では、一筆の水田内で相対的に高い場所（凸部）と低い（凹部）場所が生じ、高低差は30cmに達しました（写真1）。そのため、水管理が難しく凸部では水がかからず陸（以下「陸域部」）になっており（写真1の右側）、凹部（以下「水域部」）では常に水稲が水に浸かっ

写真1
不陸が発生した水田
(熊本市東区秋津地区)

た状態となっています（写真1の左側）。水稲の生育は、「水域部」が「陸域部」に比べて大きく、収量も生育量に応じて「水域部」で高くなりました。「陸域部」の水稲は、水がかからないため生育量が「水域部」に比べて小さくなったものと考えられます。一方、不陸が発生した益城町の水田の水稲も「水域部」で生育量は大きかったのですが、欠株が多かったため収量は「陸域部」で高くなりました。欠株が多かったのは、「水域部」では水深が深く苗が枯死したため、スクミリングガイによる食害が原因として考えられました。益城町の水田では著しい葉色むらも見られました（写真2）。葉色むらは、ドローンによる調査で基盤整備前の水路の配置と一致していることが明らかになったことから、基盤整備前の水路の配置が何らかの影響を及ぼした結果と考えられました。阿蘇市の水田では外観被害は見られませんが、漏水が激しく著しい生育不良と生育むらが確認されました（写真3）。減水深も大きく264mm/日に達しました（表）。ちなみに土地改良の目標とする減水深（15～25mm/日）と比べてもかなり大きな値です。この水田では雑草の繁茂も見られました。なお、不陸が生じた秋津地区、亀裂が生じた嘉島町の水田の減水深は、25～38mm/日と目標値よりやや大きい値にとどまりました（表）。

今回の調査では、不陸の発生により「陸域部」と「水域部」の生育量、収量、品質に差が表れることが明らかになりました。また、一筆内の高低差が大きいため水管理が難しく、深水による苗の枯死、スクミリングガイの食害、雑草の繁茂が観察されました。漏水の激しい阿蘇市の水田では、水稲の生育が悪く雑草が繁茂しました。このような水田で水稲を作付けする際には、通常の水田とは異なる水管理、雑草防除、スクミリングガイの防除が必要となることが明らかになりました。

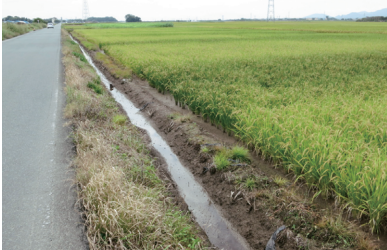
写真2
不陸と著しい葉色むらが発生した水田
(益城町)

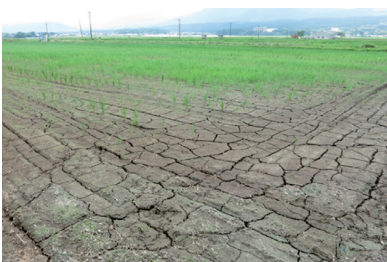
写真3
外観被害は見られないが漏水の激しい水田
(阿蘇市)
