2. 2 農地・農道・農業施設

2. 2. 1 農地・農道

2. 2. 2 農業施設

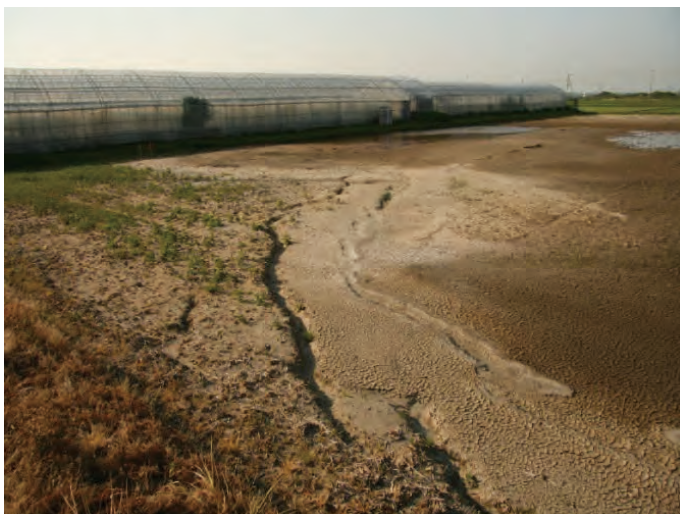
農地に発生した亀裂①

農地で亀裂が発生し、その亀裂からの噴砂の痕跡が見られる。

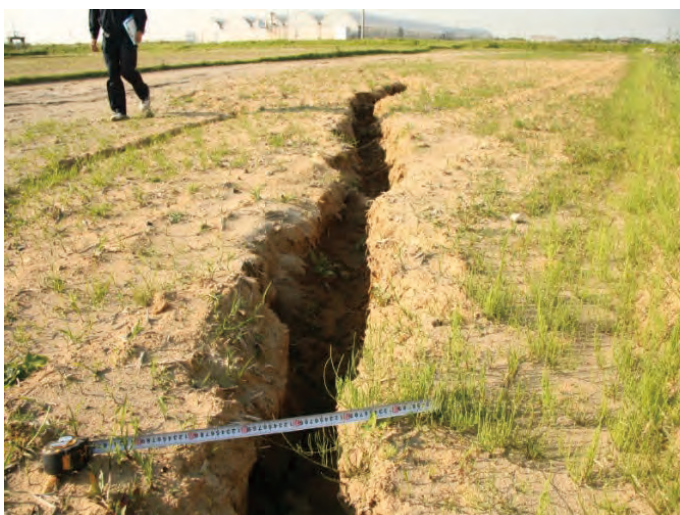
農地に発生した亀裂②

農地で亀裂が発生した。段差を伴う亀裂もあり、畦畔が亀裂によって分断されている箇所も見られる。

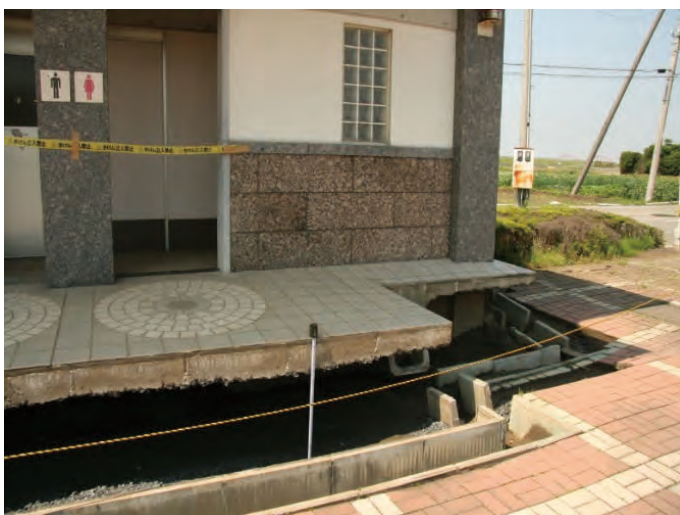
液状化による地盤沈下

農業公園に設置されたトイレとその周辺との段差が発生している。トイレには、おそらく杭が設置されていたため、沈下を免れたと推測される。沈下量は約0.7mである。

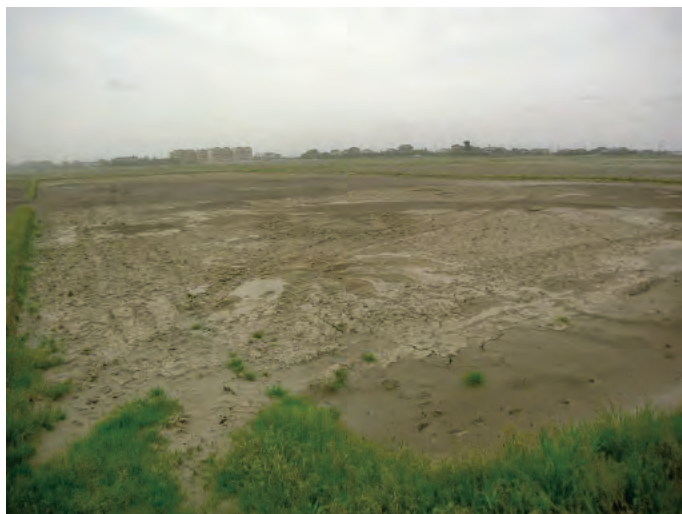
水田の液状化①

結佐六角では、最大規模の水田の液状化が発生した。この地区は旧河道に位置し、地下1～8mに厚い砂層が存在する。北を向いて撮影した画像。噴砂の厚さは約0.5m。

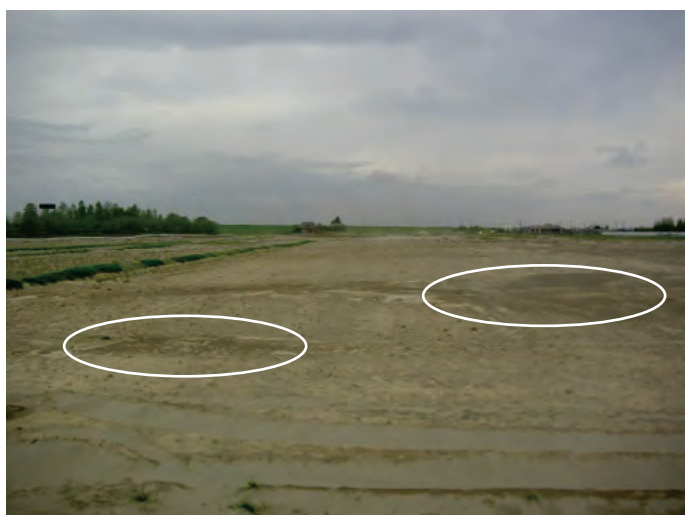
水田の液状化②

南を向いて撮影した画像。遠くに利根川の堤防が見える。堤防まですべての水田が50cm程度の厚さの噴砂に覆われている。写真左手に国土交通省の霞ヶ浦導水機場がある。

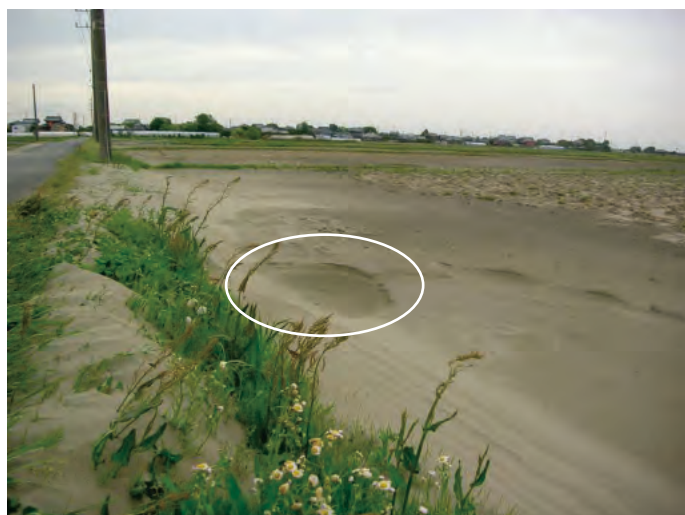
水田の液状化(噴砂)

水田に発生した噴砂の状況。クレータ状の噴砂が発生していた。写真は比較的規模が大きなもの(直径約2m)。噴砂の厚さは正確には分からないが、田面を基準とした場合0.6m以上と推定される。

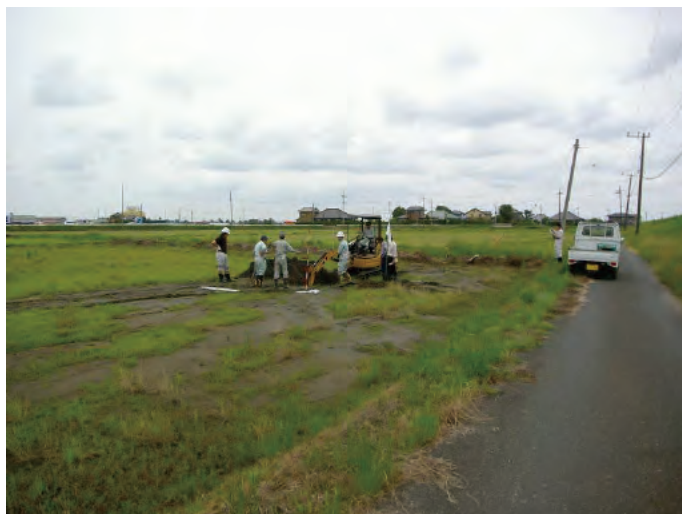
液状化した水田での試掘①

液状化水田で、噴砂の厚さ、暗渠の状態を調べるために試掘を行った。

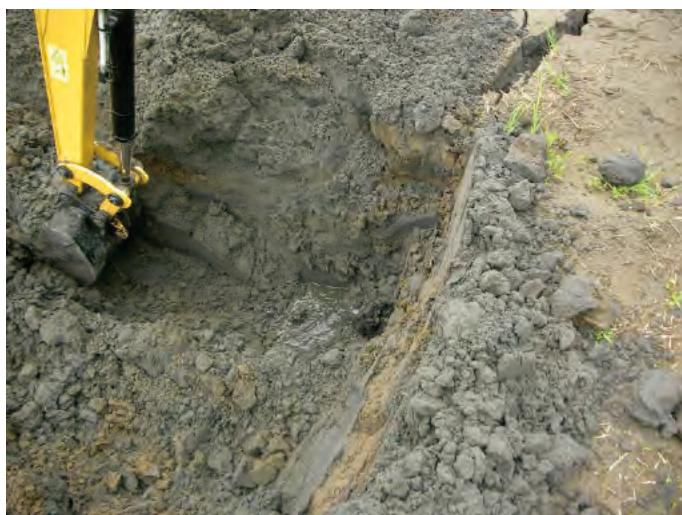
液状化した水田での試掘②

表層0.2m程度が有機質が混じった砂（茶色の部分）、その下は暗褐色の砂という地質であった。聞き取りでは、もともと砂地盤を改良して表層の作土を作り上げたとのこと。掘削深は1m程度であるが地下水は無い。

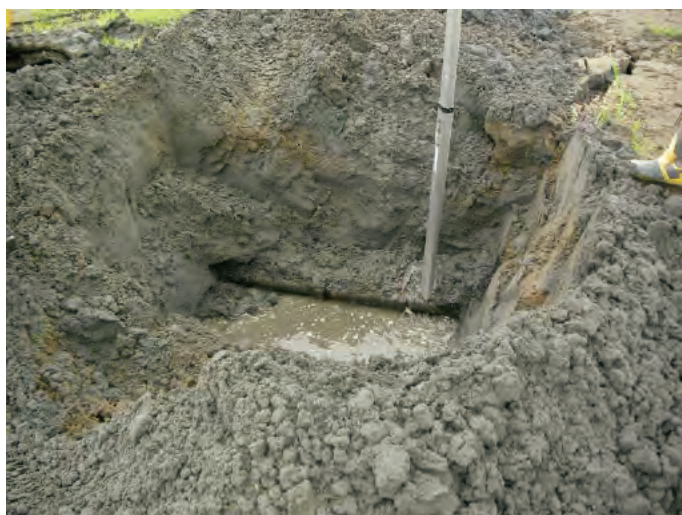
液状化した水田での試掘③

地表から1m深で陶製暗渠管が出現。水は暗渠管の継目から出ている。この位置の掘削では暗渠管が離脱しているような様子は見られなかった。

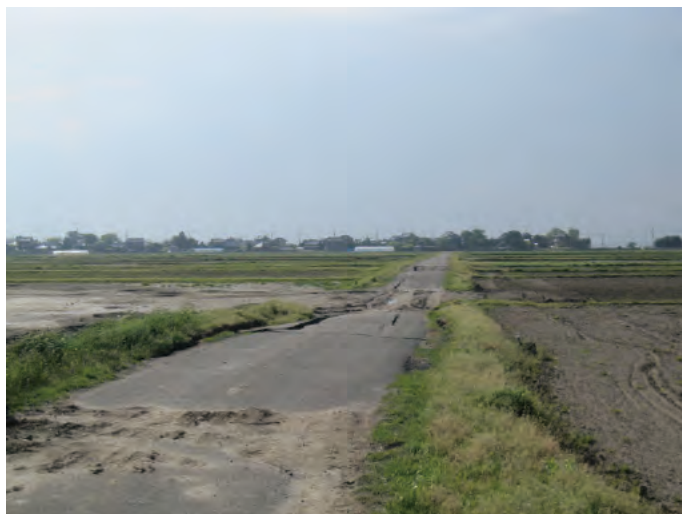
液状化によって歪んだ農地や農道

地震による液状化で農地や農道が激しく歪んでいる。水田の水準測量では、高低差が0.6mを確認している。埋設されていたパイプラインも同様に歪み、送水ができなくなったため、2011年秋～冬に新しいパイプラインを埋設する工事が行われた。

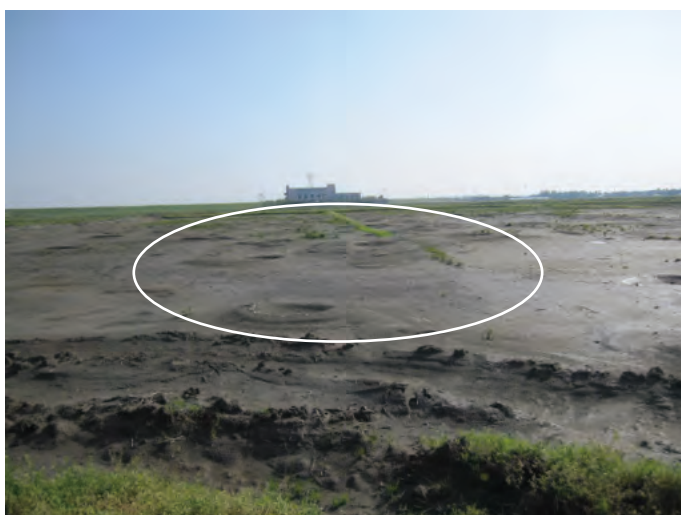
液状化による噴砂で埋まった畦畔

液状化によって砂が噴出し、大量の砂が農地に堆積した。噴砂口は小さいもので直径0.3mほどから、数mのものまで至る所に発生した。写真でもすり鉢状の丸い噴砂口が無数に確認できる。

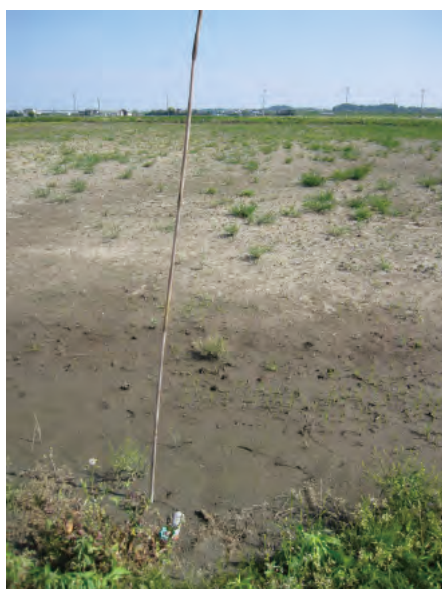
液状化による噴砂で埋まった水口

液状化により大量の砂が噴出し水口のパルブが埋まってしまった。位置が分かるように目印が立てられている。

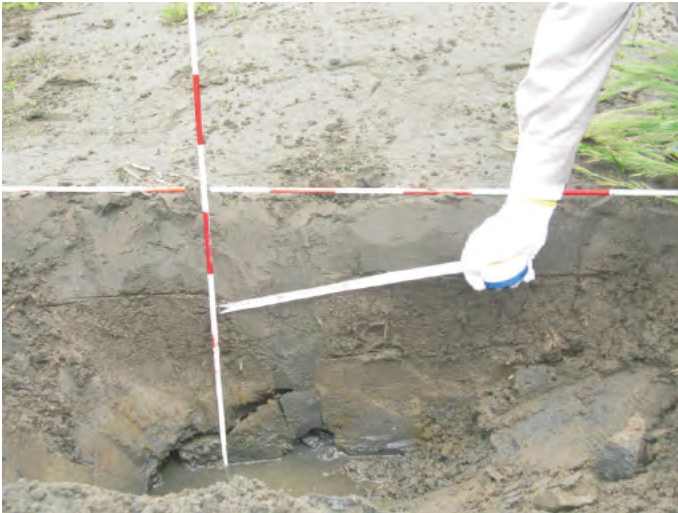
噴砂の発生状況

噴砂が多く発生した農地で、噴砂は地下からホール状に大量の水を含んだ砂を噴出させていた。噴砂には、貝殻や炭化物、作物の生育阻害物質など下層にある様々なものが含まれており、農地の復旧の方法によっては、その後の営農に大きな影響を与えかねない。

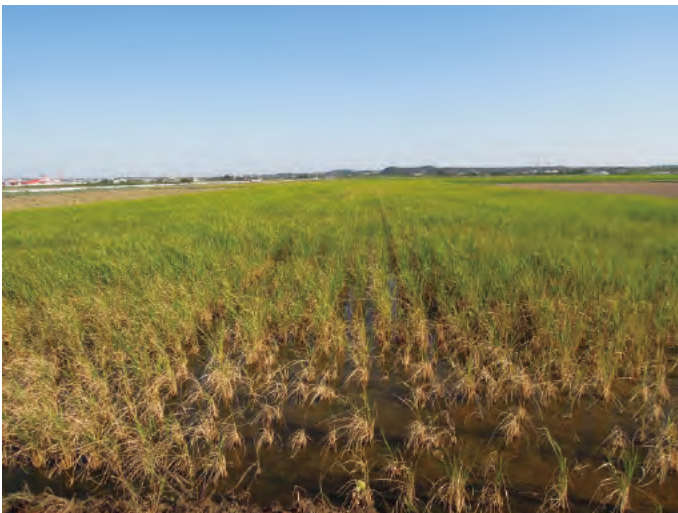
液状化で生育ムラができた水稲

噴砂が発生した周辺は水稲の生育が悪かった。一般的に噴砂が混入すると土壌の肥沃度が低下するため生育不良となるが、この地区の噴砂には塩分が混入したため噴砂周辺の水稲には塩害が発生した。しかし、翌年以降は除塩が進み生育ムラはなかった。

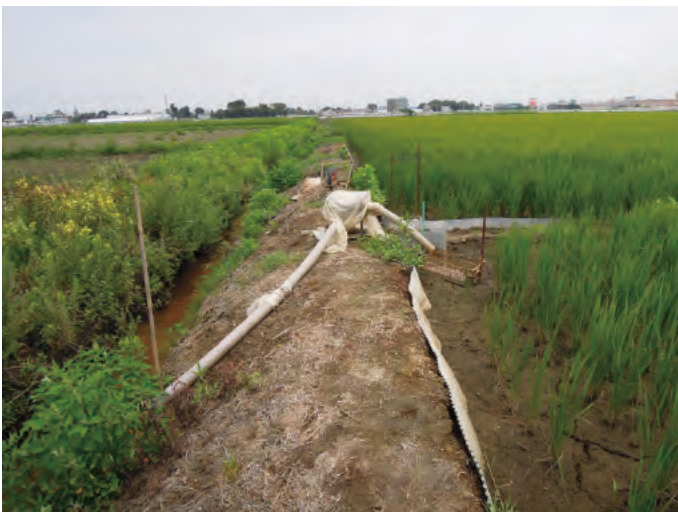
農家の意地

液状化によって揚排水機場やパイプラインが破損した地域では、2011年は用水が水田まで届かなかった。営農再開した一部の農家は、排水路にある水をポンプアップして水を確保している。

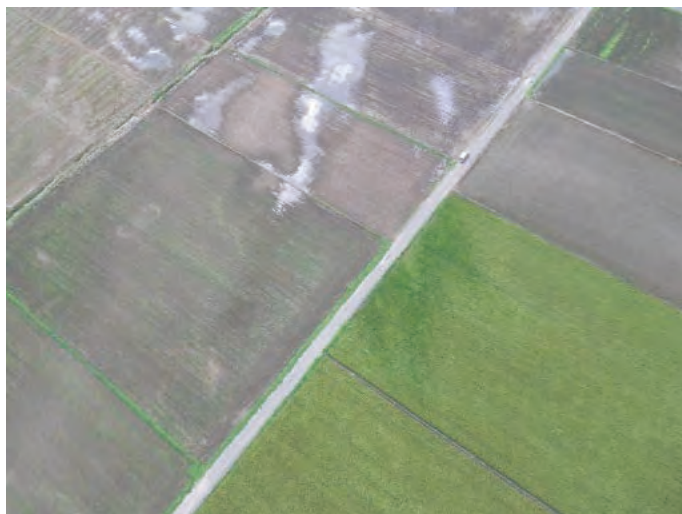
上空から見ると凹凸は筋状に・・・

甚大な液状化被害があった地区を上空から撮影した写真である。右手前は農家が自力で作付けた水田で、左奥は作付けできなかった水田である。筋状に水が溜まっていたり、筋状にイネの色が濃いのはいずれも液状化によって砂が噴出したところである。この地域は昭和40～50年代頃までは、下の写真のような水郷地帯であった。筋状の噴砂の跡は当時の水路を埋め立てた部分であると考えられる。

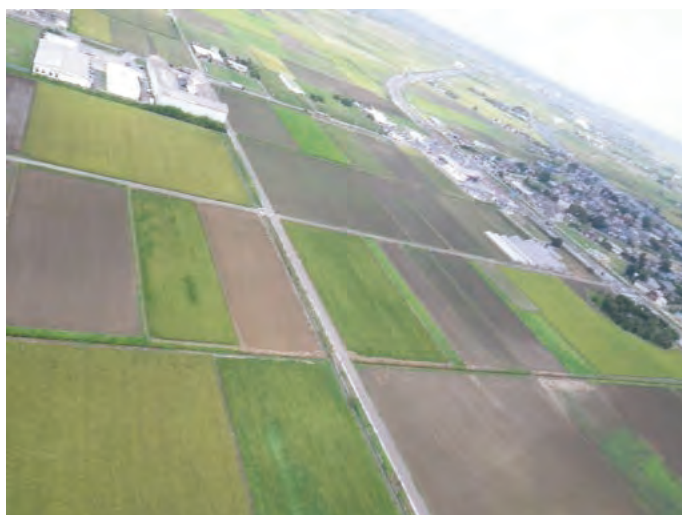
上空から見た営農再開の様子

上記の撮影高度からさらに上空で撮影した写真である。左手前は甚大な液状化被害を受け作付けできなかった地区であり、一部は農家が自力で田面の凹凸を整え作付けたが、生育ムラが激しい。右奥は甚大な被害がなく、通常どおり作付けされた地区である。

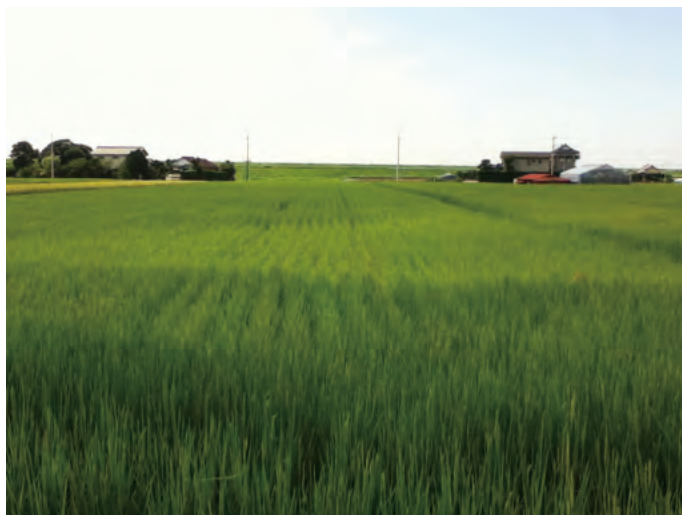
噴砂発生圃場における水稻生育状況

噴砂が発生した圃場で、翌年に作付けた農地では噴砂が激しかった部分で地力の低下による生育ムラが発生していた。噴砂が発生した農地の復旧に当たっても、土壌改良資材の投入が行われていない場合が多く見られた。噴砂が発生した農地ではリン酸質資材などの土壌改良資材の投入が不可欠であった。

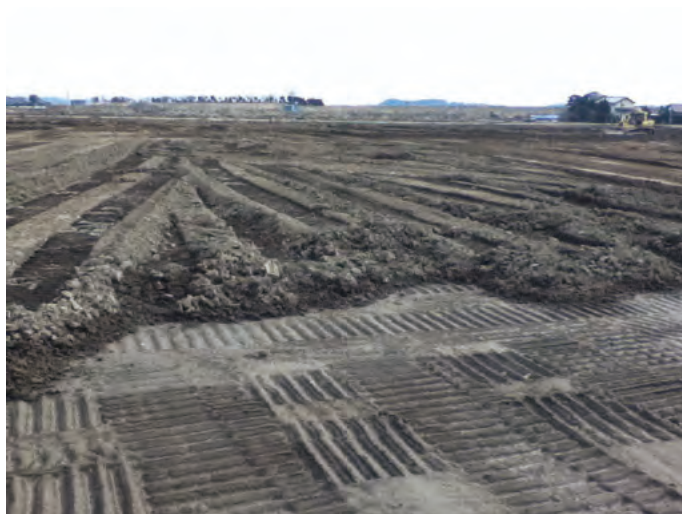
噴砂が発生した圃場の水稻生育状況

液状化と噴砂が発生した農地の復旧工事の状況。表土扱いにより基盤を整地した後に表土を戻している。表土扱いとともに地力回復対策としてリン酸質資材などの土壌改良資材の投入が必要である。

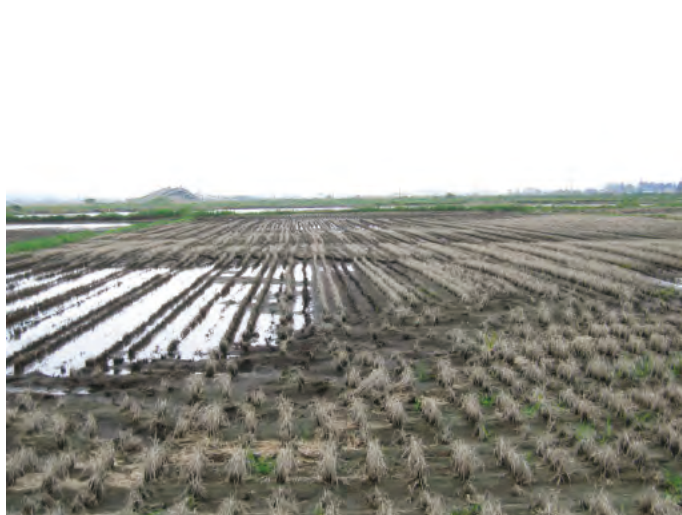
液状化による農地の不陸の発生

液状化により農地が凸凹になる不陸が多くの圃場で発生した。ただし、沿岸農地では津波の堆積物が厚く堆積したため、不陸の確認が難しい。

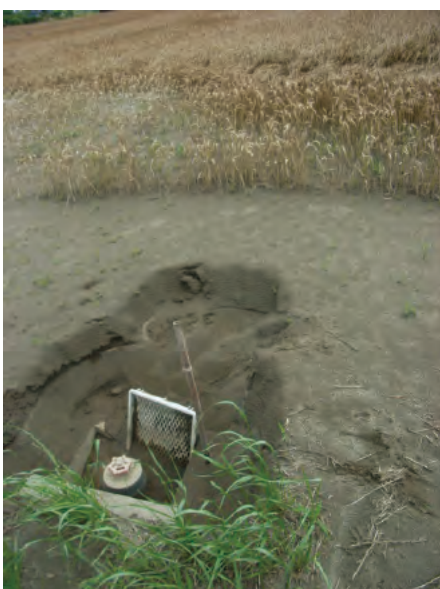
噴砂で黄金色のコムギが・・・

写真の地区の一部は利根川の旧河川を埋め立てた場所に位置し、甚大な液状化被害を受けた。大量に噴出した砂が厚く堆積し、せつかく実ったコムギも、水口も覆われてしまった。この写真では砂は0.5m以上堆積したと思われる。

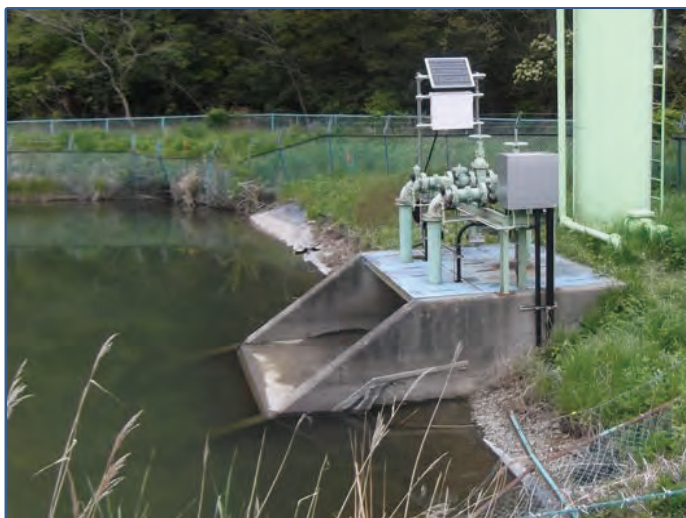
農業用水の塩分濃度モニタリング①

地盤沈下の影響を受け、農業用水を取水する河川に、塩水くさびの侵入の恐れがある地点では、塩分濃度を確認しながら取水を行う方法として、電気伝導度(EC)の観測データをメール送信するシステム(用水管理方式)を試験的に導入した。これにより、モニタリングしながら塩分濃度の上昇が認められた時には、用水管理者(土地改良区職員)が取水を停止することが可能になった。

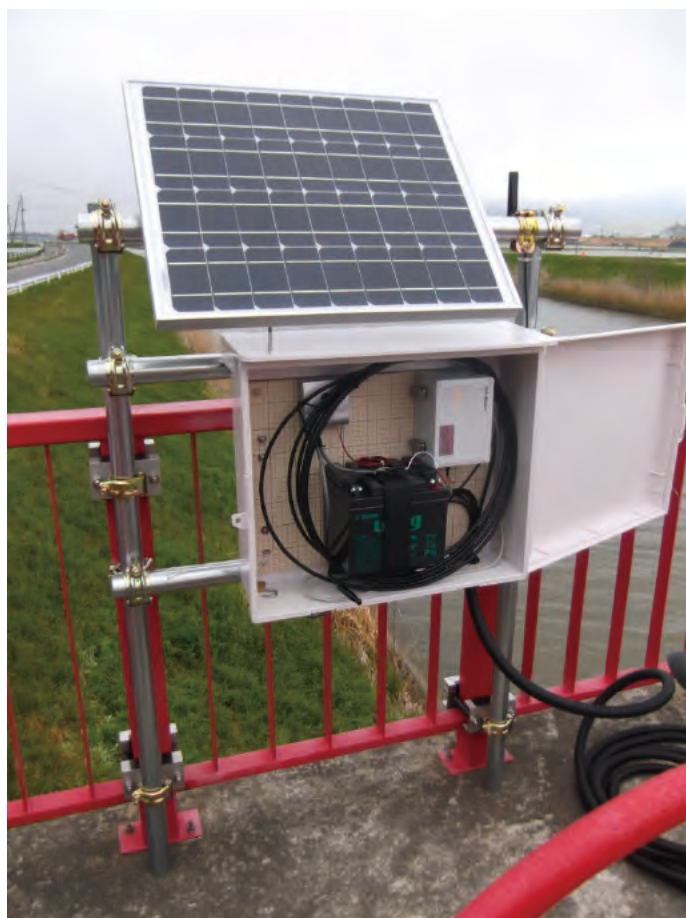
農業用水の塩分濃度モニタリング②

電気伝導度(EC)の観測データをメール送信するシステム。電源は太陽光パネルと蓄電池とし、ECセンサーは農業用水の取水口付近(水深約0.8m)に設置した。毎正時にECを測定し、その都度、測定値をメールで用水管理者(土地改良区職員)に送信した。

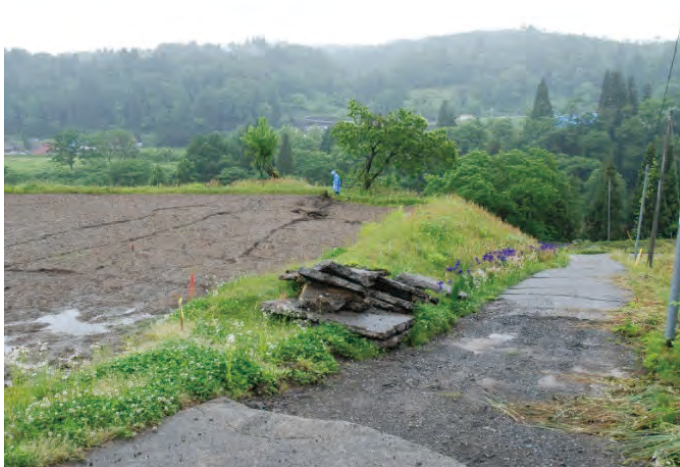
段差が発生した水田と農道の損傷状況

千曲川右岸に位置する小滝地区において、今回調査を行った範囲では、農地全体が崩落したような大規模な被害は確認されなかったが、田面の亀裂や小規模な畦畔の滑りが見られた。近傍の農道では、コンクリート舗装（舗装厚0.1m）に大きな損傷が生じている。

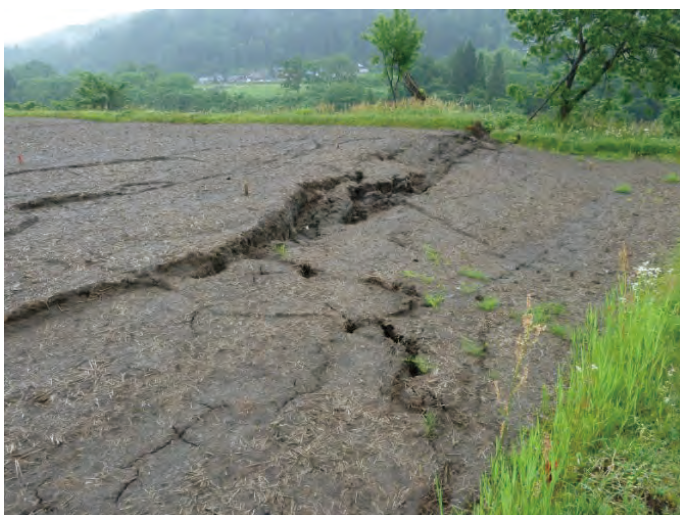
田面に発生した段差を伴う亀裂

農地の一部が沈下し、段差を伴う亀裂が発生したところもあった。この被災箇所では、田面に段差が最大で0.6mに達していた。

亀裂が多く発生した水田が山側から谷筋に向かって帯状に並んでいたが、亀裂の発生が局所的に集中していたため、その両側にある水田では貯水されて田植えが終わっている。

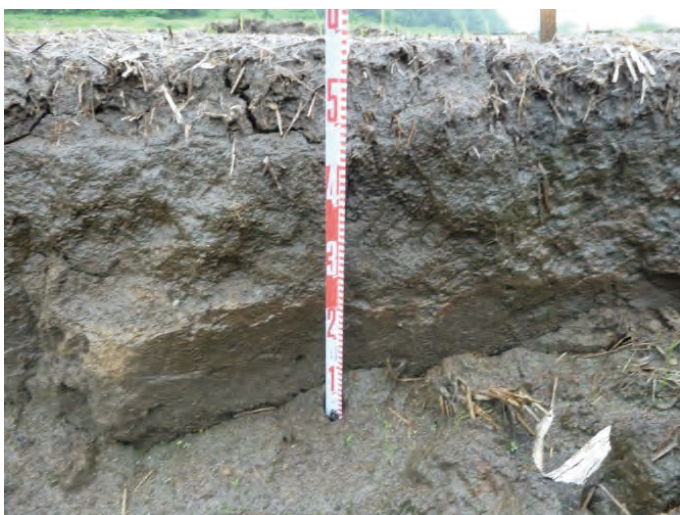
田面に発生した0.6mの段差

農地の一部が沈下し、段差を伴う亀裂が発生したところもあった。この被災箇所では、田面に段差が最大で0.6mに達している。

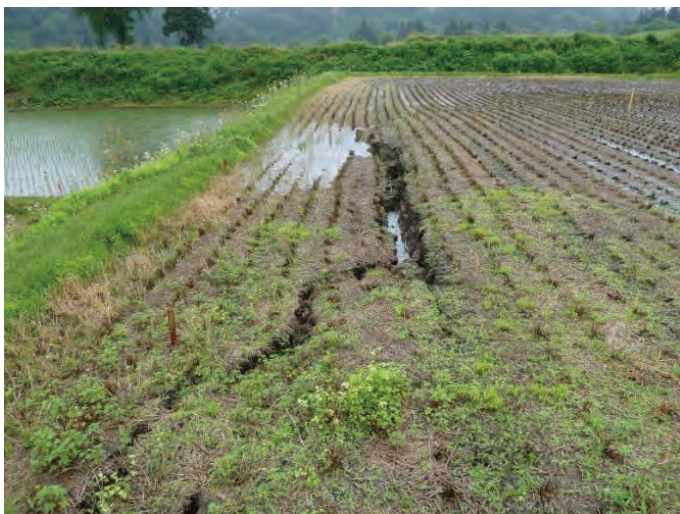
田面に発生した亀裂

用水路には大きな損傷は見られなかったため、亀裂の発生している水田の近傍では田植えが行われている。

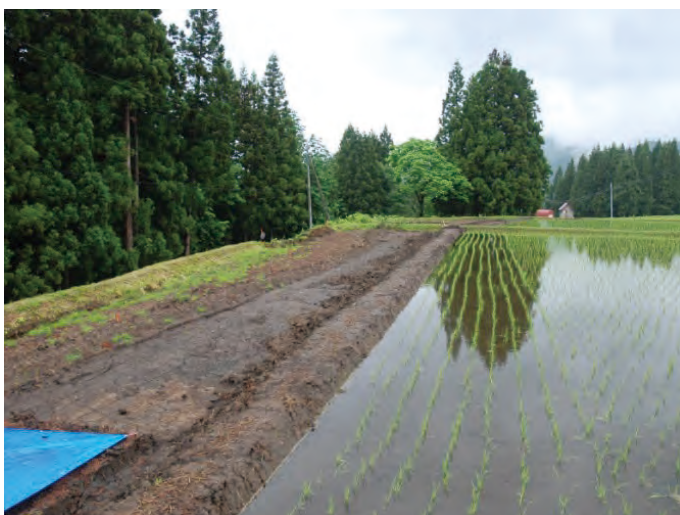
畦畔法面の一部が崩落している水田①

畦畔法面の一部に崩落が発生しているが、内畦畔を設置して田植えを行っていた。月岡地区の用水路には大きな損傷は見られず、ほとんどの水田は通常に田植えが行われている状況にあった。この水田の脇を通る県道は、谷側に崩落した箇所を復旧工事を終えたばかりであった。

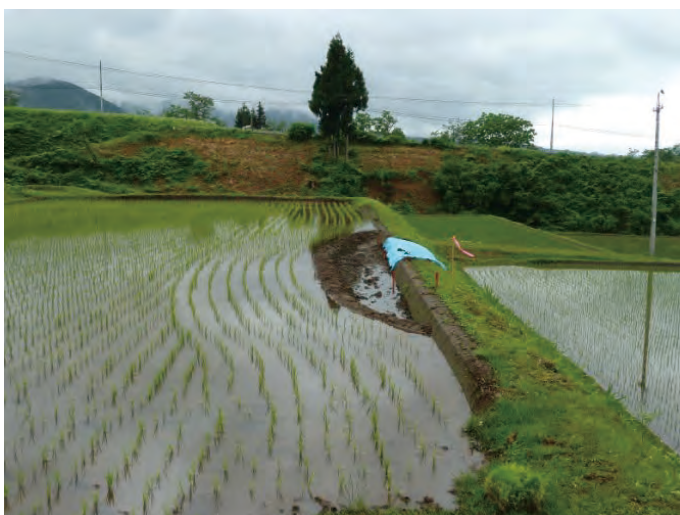
畦畔法面の一部が崩落している水田②

一部の水田に畦畔法面が崩落している部分が見られたが、内畦畔を設置して田植えを行っていた。ほとんどの水田では通常に田植えが行われている状況であり、用水路や農道には目立った損傷は見られない。

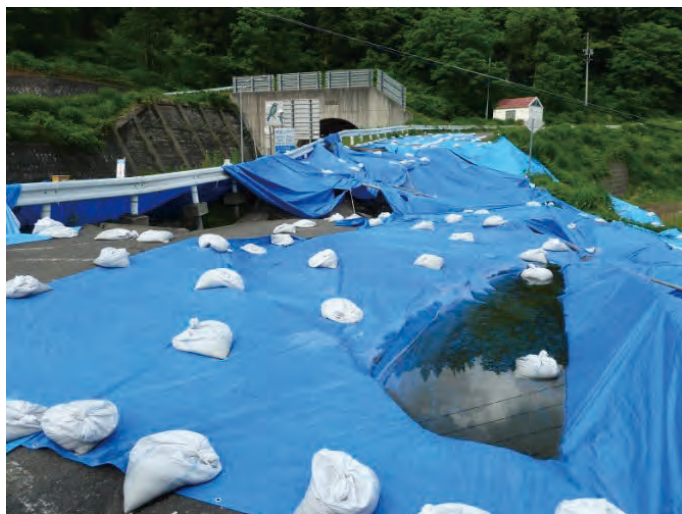
国道と県道取付け部の損壊状況

今回調査した中では、千曲川左岸に位置する横倉地区において道路の被害が顕著であった。国道117号と県道の取付け部分において、県道の側壁が崩壊したことによって路盤に亀裂が生じて県道が大きく沈下していた。その亀裂への水の浸入を防ぐために、広い範囲で県道にビニルシートが敷かれている。

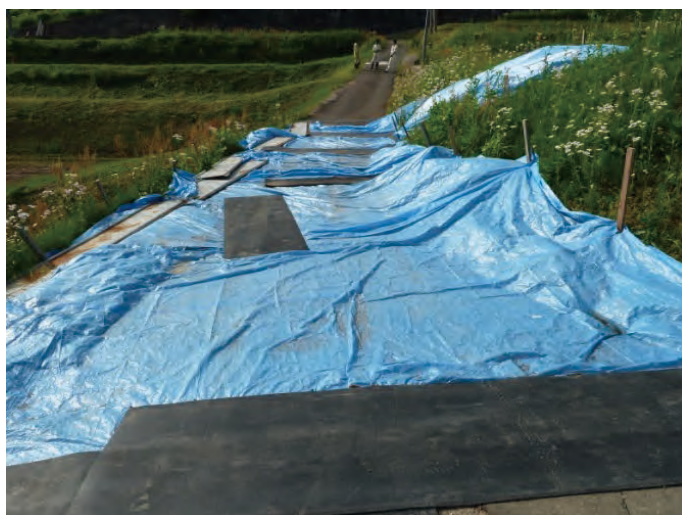
農道の損傷箇所の応急対策

農道についても路盤に亀裂が生じ、ビニルシートと鋼板により応急対策がなされている箇所があった。田面に亀裂が発生している箇所があるものの、農地の大規模な損壊は見られない。

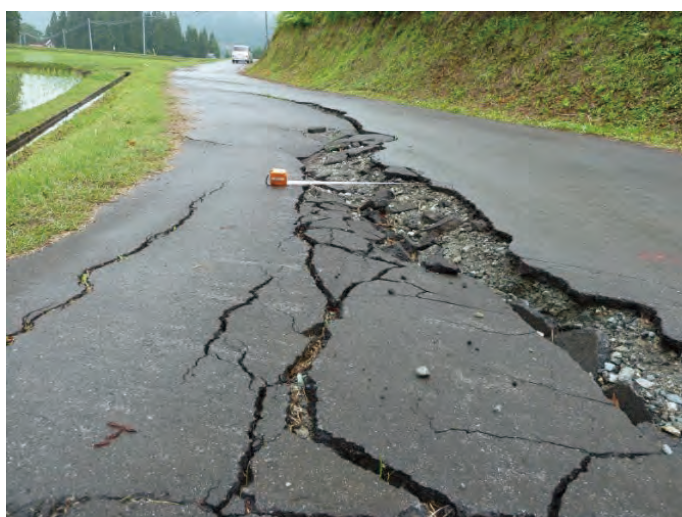
アスファルト舗装の損傷状況

農道のアスファルト舗装に一部損傷が見られた。舗装面に発生した亀裂には深さが0.2mに達する部分があり、損傷が路盤まで及んでいた。月岡地区の用水路には大きな損傷は見られず、ほとんどの水田は通常に田植えが行われている状況にある。

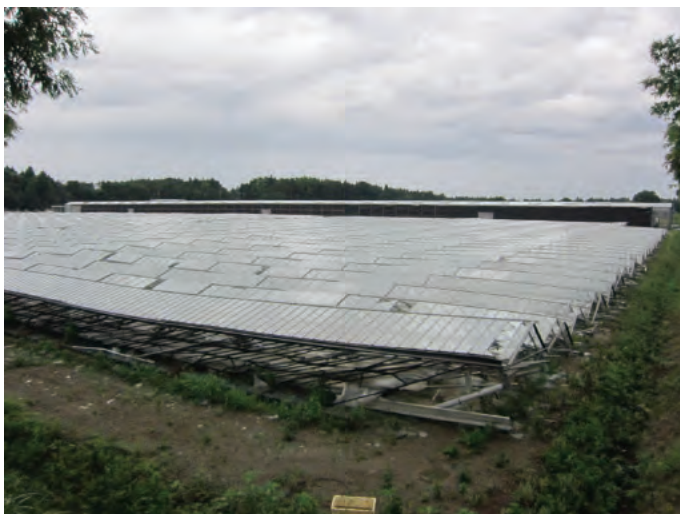
ガラス室の倒壊①

地震動によりフェンロ型温室が倒壊した。柱は基礎および梁との接合部が完全に破壊されたため、完全に転倒した。柱が転倒したため、屋根がそのまま落下した。屋根のガラスは割れずかなり残存している。東側(写真奥)に同一構造の温室が健全なまま残存している。被災前は被災温室と連結されていた。黒色のシートは被災後の開口部を遮断するために暫定的に設置されたもの。

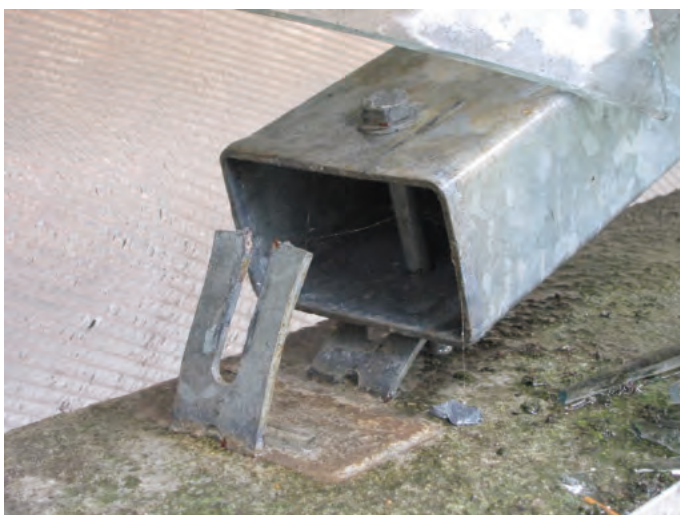
ガラス室の倒壊②

フェンロ型のハウス外縁の基礎は布基礎である。被災温室の柱－基礎接合部は、基礎からの突き出し金具と、柱を貫通するボルトのみで構成されていた。この接合部において、突き出し金具の破断、ボルトの破断、柱材の破断等が生じたため、柱は水平荷重に耐えることができずに転倒した。写真は突き出し金具が破断した事例。

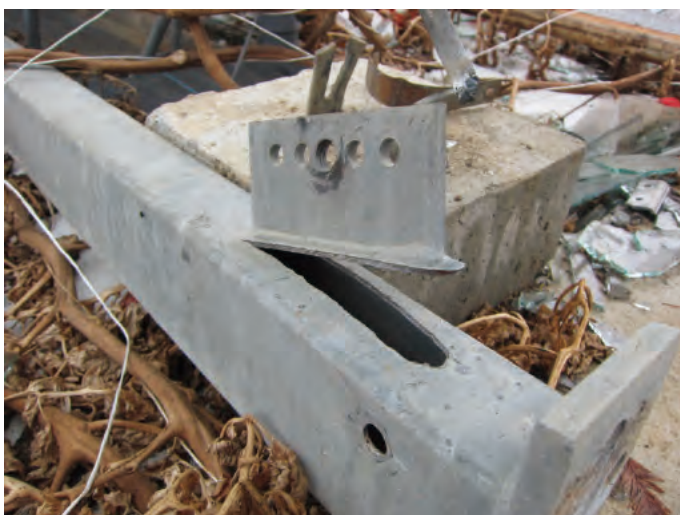
ガラス室の倒壊③

ブレース取り付け部の破壊。大規模温室において、ブレースは水平荷重に抵抗するために必須である。被災温室は柱－基礎接合部とともにブレースも溶接部の強度を上回る荷重のために破断し、有効に機能しなかった。ブレース取り付け部は、金具が主骨組に隅肉溶接されていたが、母材の破断によって脱落している。

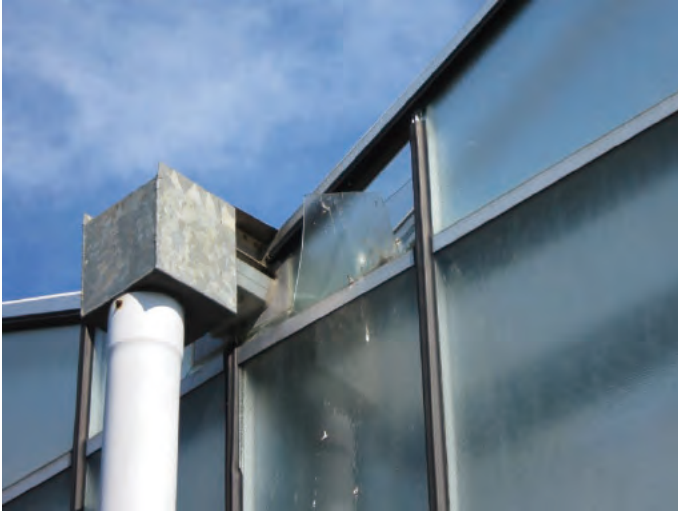
地震動によるガラス・柱・基礎の被害①

最大震度7を記録した栗原市に立地するフェンロ型温室。地震動によって被覆ガラスの一部に欠損を生じた。この温室では、断熱性を高めるために全面をガラス二重被覆としていた。地震動によって柱もわずかに傾いている。

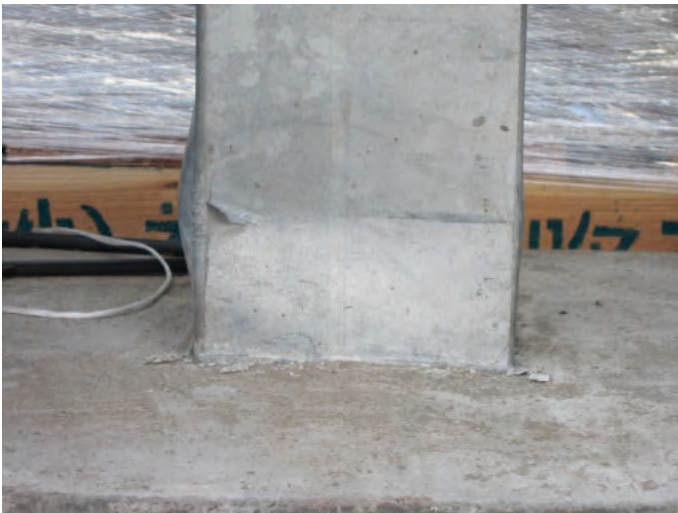
地震動によるガラス・柱・基礎の被害②

上の写真のフェンロ型温室の柱(12 cm×12 cm)。ほとんどの柱の被害が転倒であったが、これは座屈を生じた例。水平だけではなく上下方向の振動による被災も考えられる。

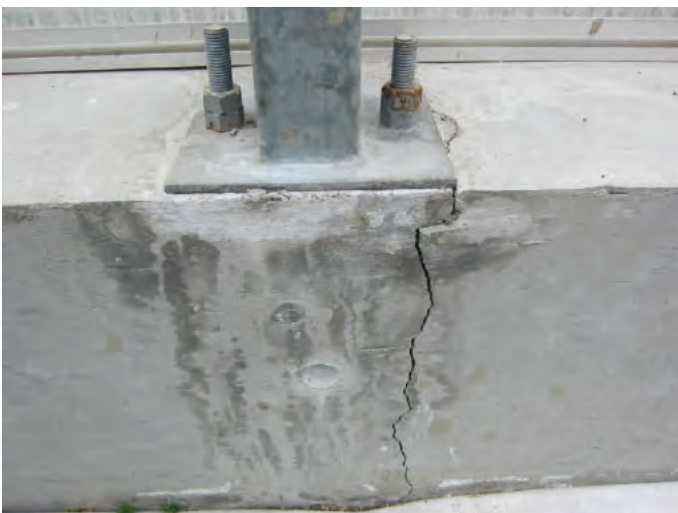
地震動によるガラス・柱・基礎の被害③

地震動によって鉄骨ハウスの布基礎にクラックが生じた。鉄骨ハウスの被覆材はフィルムおよびポリカーボネート複層板であり、ガラスよりも軽量である。敷地は元々水田であり、中柱を設置している独立基礎の一部は不同沈下を起こしていることから、被災原因として液状化が疑われる。

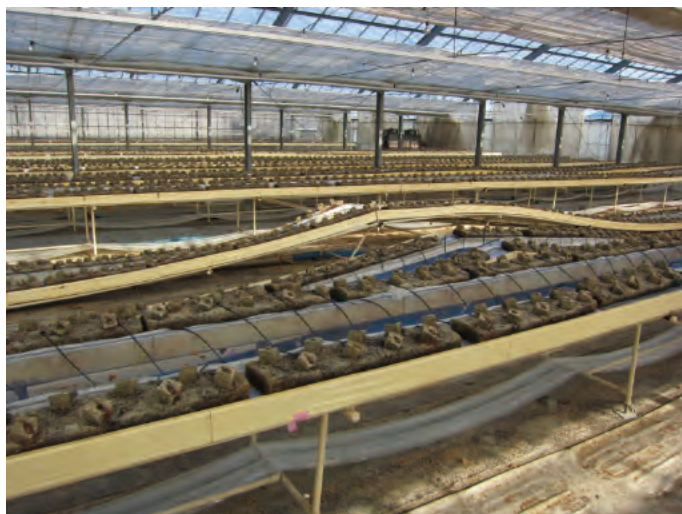
附帯施設の転倒①

地震動によって高設ベンチ（ロックウール栽培）が転倒した。ベンチの高さは0.67mであり、細長い脚で支持している。また、ベンチは養液を含んだ状態では長さ1 mあたり15 kgfに達する。そのため、高設ベンチは非常に重心が高く、地震動に対して脆弱である。脚は釘によって地盤に固定されていたが、釘の長さは0.1m未満で、地盤も土であり、支持力は期待できない。一方、鉄骨ハウスには変形はみられなかった。

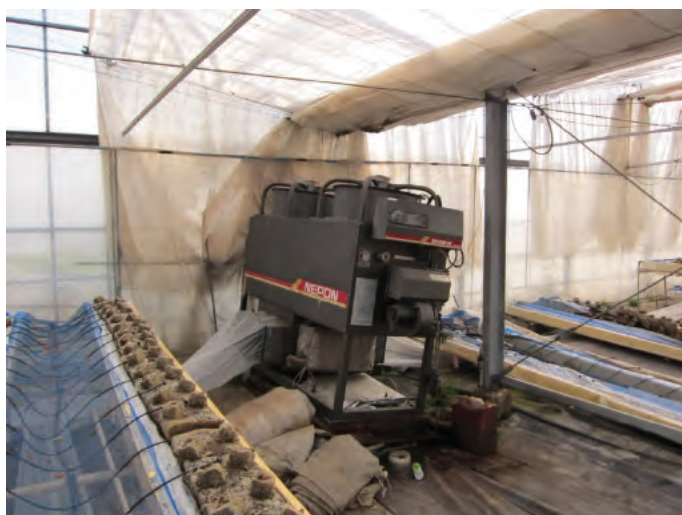
附帯施設の転倒②

鉄骨ハウス内に設置された温風暖房機。地面に置いたコンクリートブロックの上に設置されていたが、地震動により滑り落ちた。重量物であり地盤への固定が必要である。

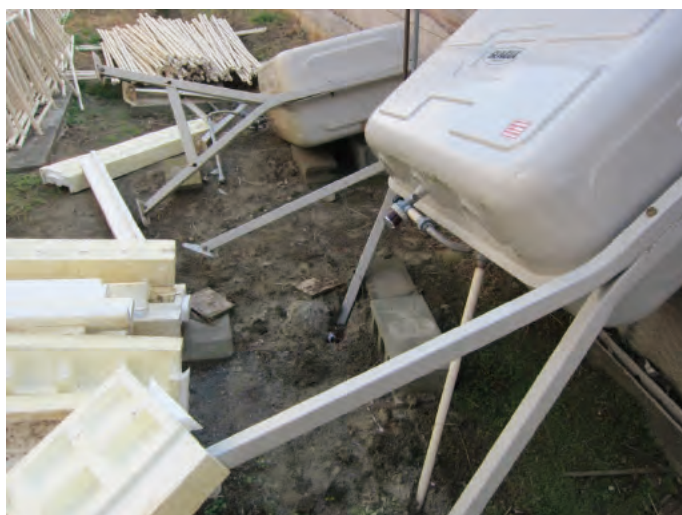
附帯施設の転倒③

燃料タンクが地震動により転倒した。床版の設置や固定等を行われていない。栽培ベッドと同様、重心が高い位置にあるため、地震動には脆弱である。重量物であり、かつ危険物でもあるので、地盤への固定が必要である。

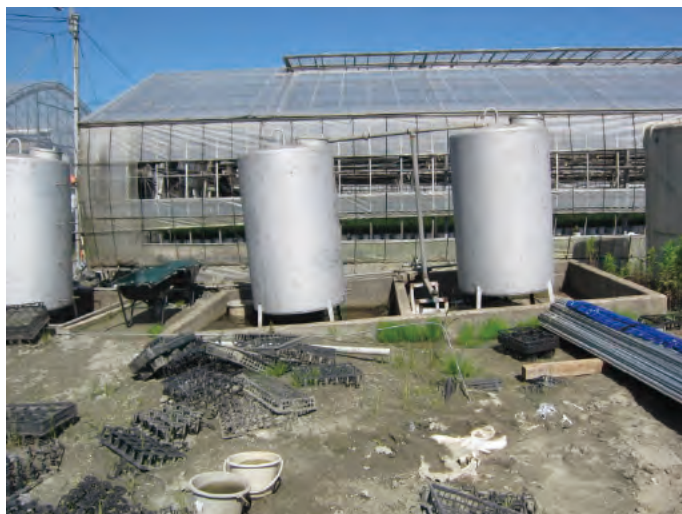
液状化による地盤の不同沈下①

鹿島臨海工業地域の造成事業に伴い盛土された敷地に立地する鉄骨ハウス。不同沈下により、敷地内で数mにおよぶ地表面の凹凸が生じた。温室外に設置された燃料タンクも水平を維持していない。送油管も地盤の変動に追随できず、破断した。

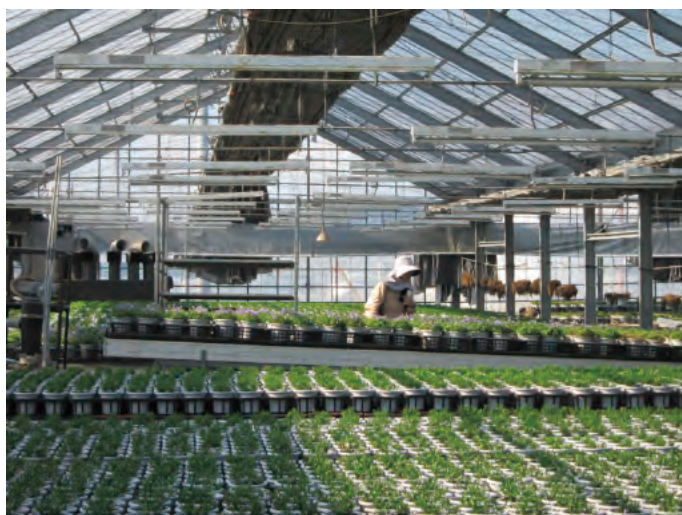
液状化による地盤の不同沈下②

上の写真の鉄骨ハウス内部。本来は均一な高さである栽培ベッドが不同沈下により不均一になると同時に、水平を維持できなくなった。このような場所で長時間の作業を続けると、平衡感覚が失われ、体調不良に陥るとのことであった。

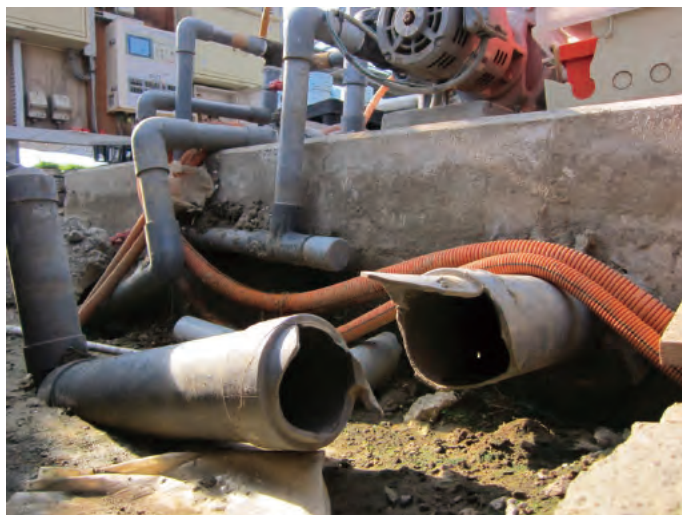
液状化による地盤の不同沈下③

右の器機設置用コンクリート床版が液状化により浮上したため、本来は地中に埋設されている塩ビパイプが露出している。それに伴い、パイプは破断してしまっている。

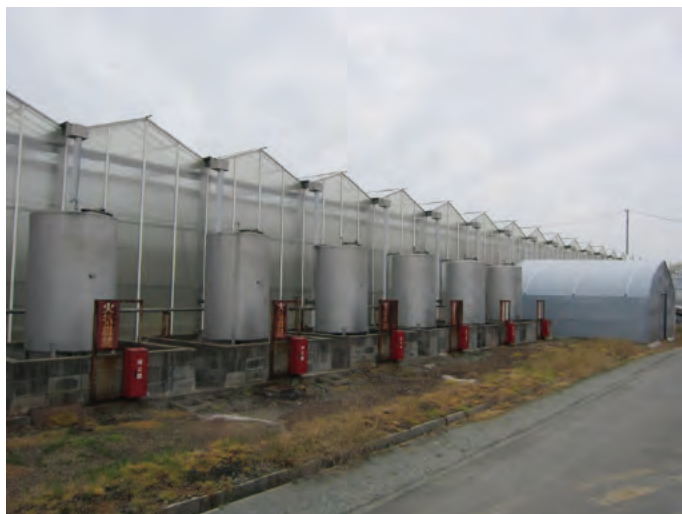
ライフラインの途絶による二次被害①

津波が到達しなかった鉄骨ハウスの外観。海岸から約5.4 kmに位置しており、標高は約0.9 m。海から遠く離れており、津波被害は及ばず倒壊も免れた。温室は軽量構造物であるため、地震動被害は受けにくい。

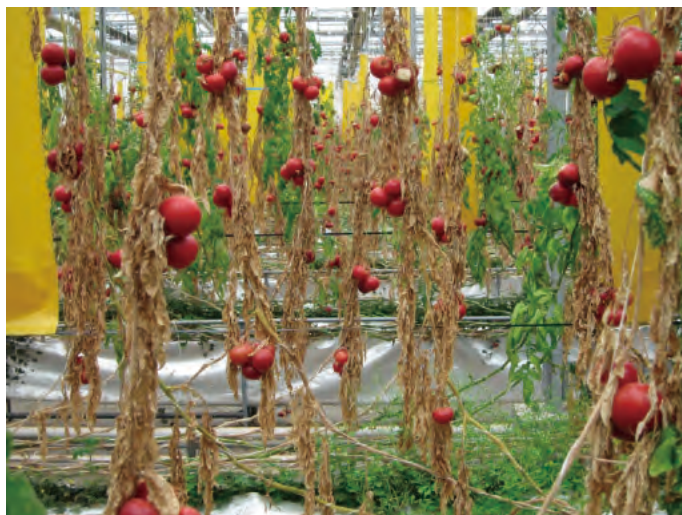
ライフラインの途絶による二次被害②

停電および断水に見舞われたため、環境制御機器および灌水の停止により、作物の枯死による収量低下を招いた。写真は枯死したトマト。

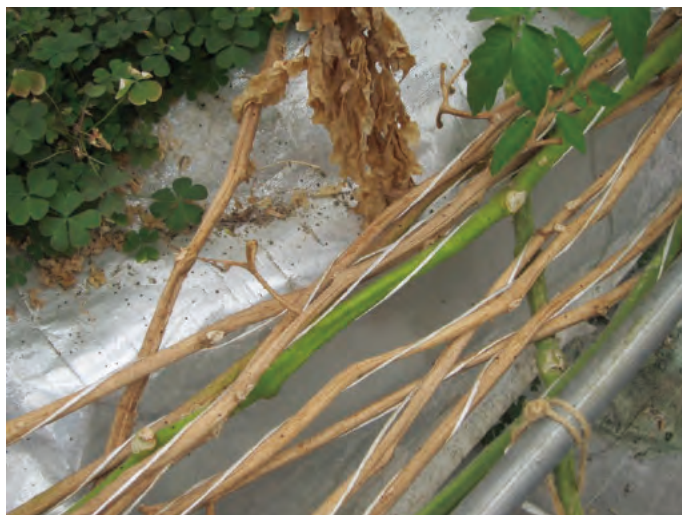
ライフラインの途絶による二次被害③

停電により天窓が閉鎖したままになったこと、および暖房が停止したことにより一部の茎は枯死し、トマト収量は従来の1/5～1/6に減少した。
