3.2 農地・農業施設

3.2.1 農地

3. 2. 2 農業施設

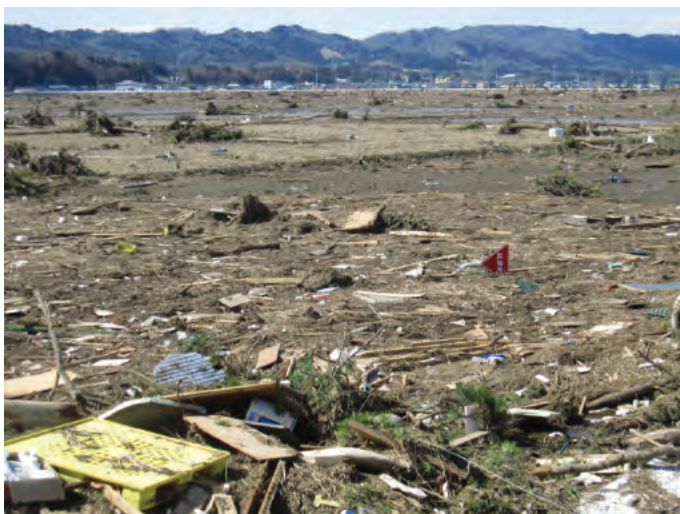
津波で農地に流入した多様なガレキ

工場や港、住宅地などが隣接している地域の津波被災農地では、船や車、家屋の破片、木材、金属、ガラス、プラスチックなど、様々なガレキが大量に堆積した。伊勢湾台風などの過去の高潮被害では、木材や土砂の流入について報告されていた。今回の津波被災農地では、現代の生活や産業で使用されている多様な種類の物が大量のガレキとして流入した。このことは、過去の被害報告と大きく異なり、農地を復旧する上で大きな障害となった。今後、津波被災後の対応において、ガレキ対策は重要な課題である。

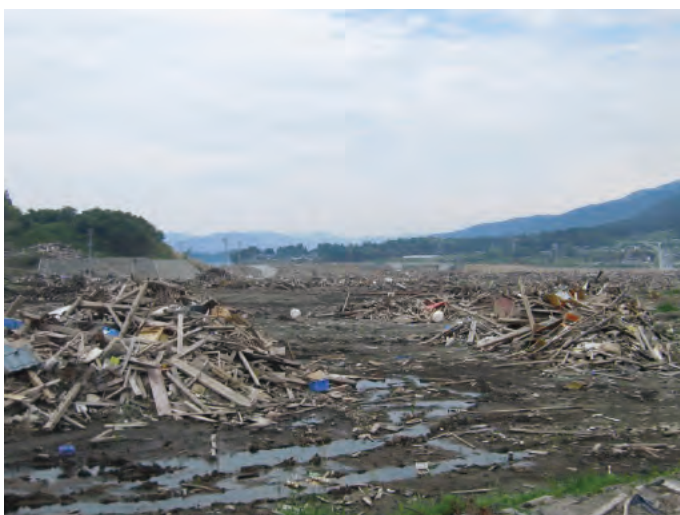
大きなガレキ類の撤去

船や車、家屋の骨組みなど大きなガレキとともにヘドロなどの土砂が多量に農地に流入した。大きなガレキの撤去には重機による作業が必要である。しかし、これらの作業がガラスや金属など細かいガレキをヘドロなどの土砂の中に混入させてしまった。

ガレキの撤去作業前には、できるだけ農地面の水を排水して、重機の作業に適した土壌条件を確保することが必要であった。

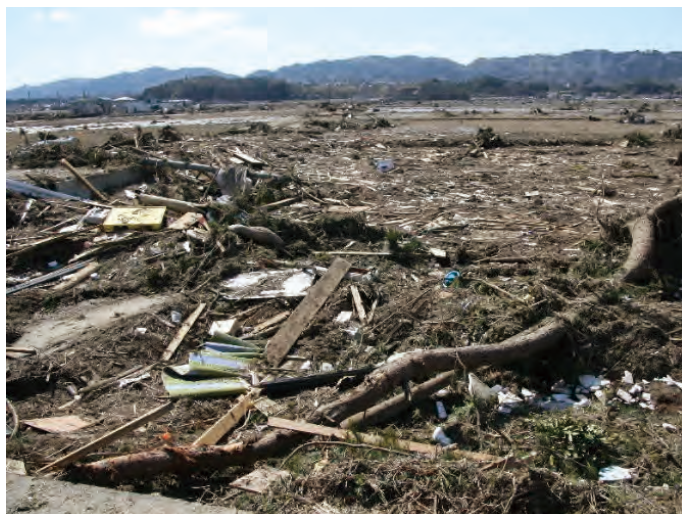
山元町では、津波はJR常磐線を越えて流れ込み、常磐線の西側の農地にも、ガレキがたまっている。

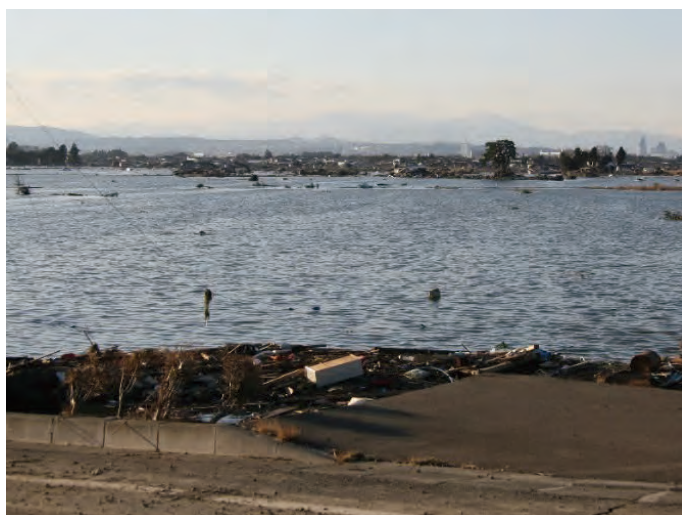
農地の浸水状況

閑上排水機場(排水能力10.45m³/s)から仙台市方面の状況を見ると、地盤沈下および津波による浸水により、一面が海に水没したような状況である。

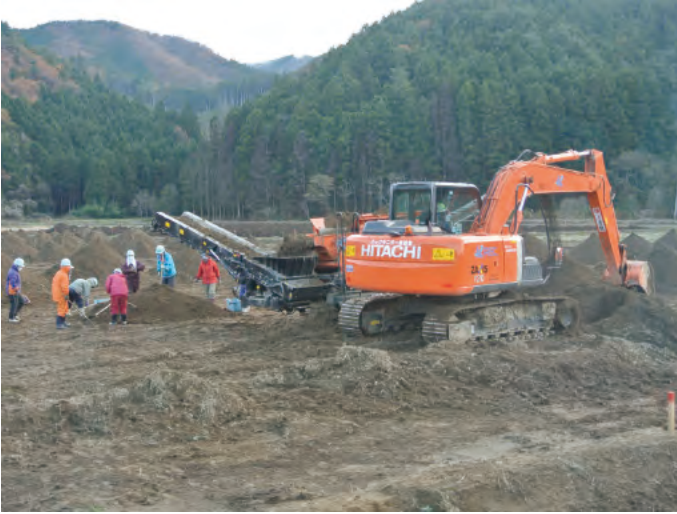
ガレキと土の分離処理

ガレキが混ざった土砂を分離するため、移動式スクリーンにより処理している状況。土とガレキの分離率は半分程度。処理済みの土の中にもガレキが混ざるため、人が確認しながら分離している。施工費用は一般的な除礫より高い。

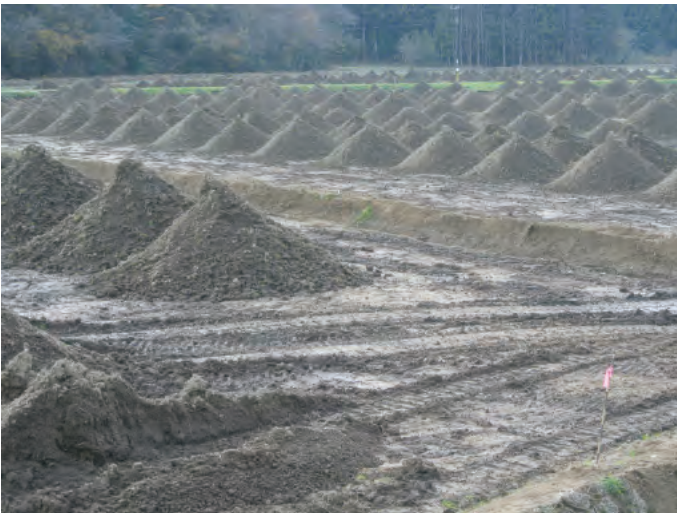
ガレキと土の分離処理後の状況

土とガレキの分離処理を終えた圃場の状況。処理済みの作土が山のように積み上げられている。この後、農地の表面を平らに均す。

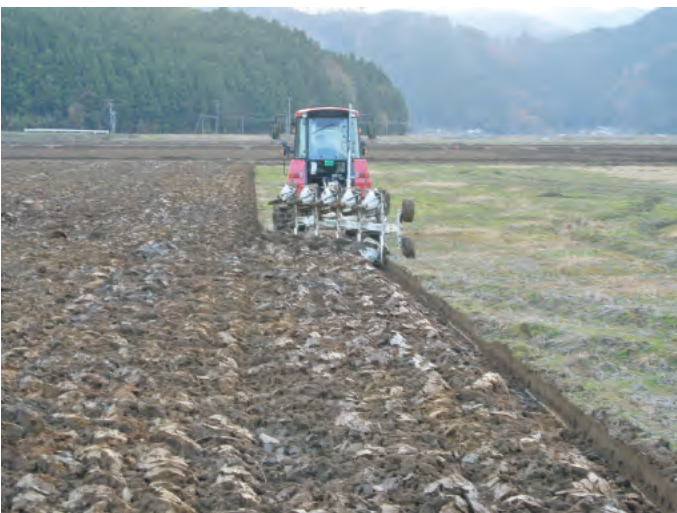
ガレキと津波堆積土の処理例

津波の堆積土砂とガレキが少ない場合、人によるガレキ撤去を行った後に、堆積土砂をプラウで作土以下に埋没させる処理を行っていた。

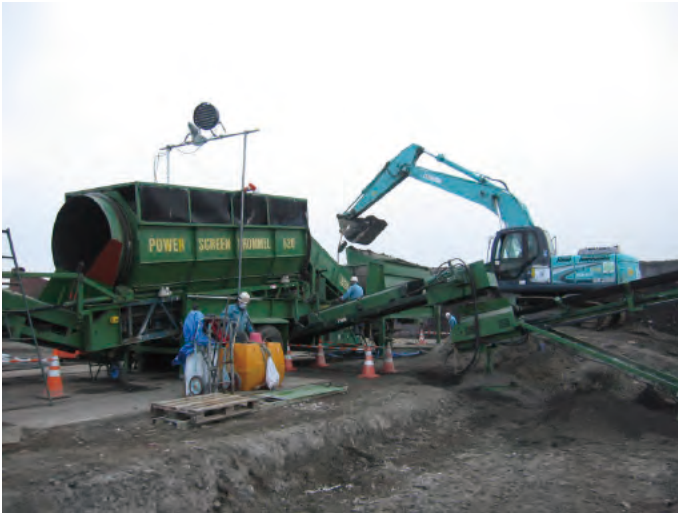
ガレキと津波堆積土の分離処理

ガレキが混ざった土砂を土とガレキに分離する処理のためのトロンメル式の施設。市街地の堆積物は、土とガレキの分離が比較的容易であった。しかし、農地の堆積物は粘性と水分が高く、分離が困難で本施設では十分に処理できなかった。

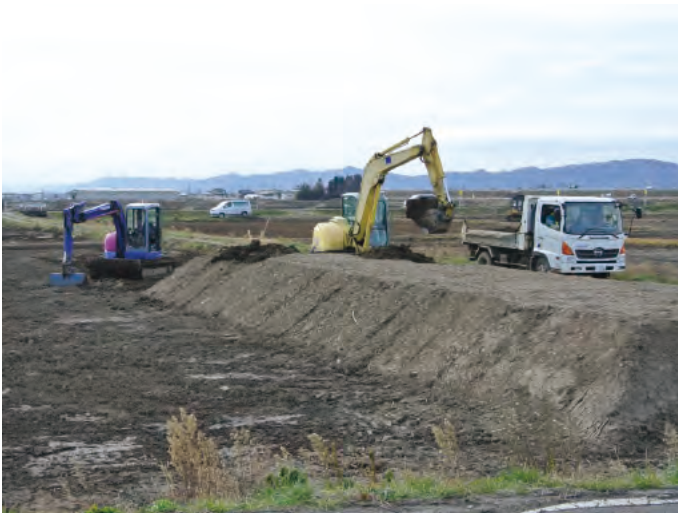
堆積土の排除の状況

ヘドロや海砂が厚く堆積した農地では、土砂を排除している場合もある。排除した土砂はガレキと土壌の分離処理が必要である。

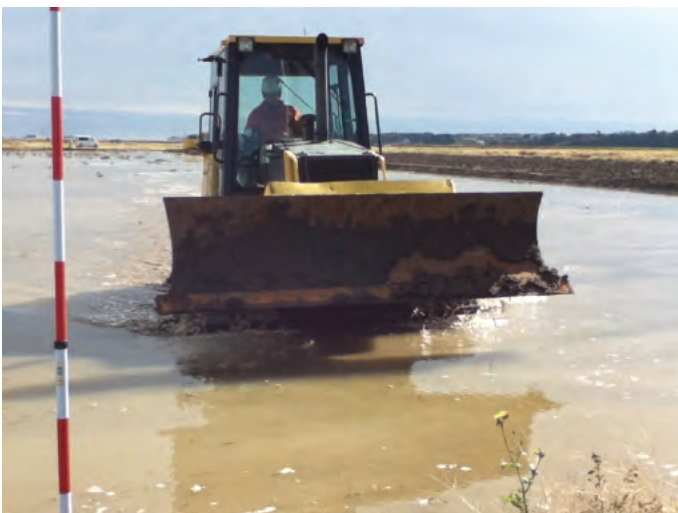
微細ガレキの対処例「湛水埋込工法」

細かいガラスや金属、プラスチック類のガレキは人力でも取りきれない。農村工学研究所では微細なガレキの処理法として湛水埋込工法を提案した。

湛水代掻きにより木材やプラスチックを浮き上げて排除するとともに、ガラスや金属などは代掻きにより土の下層に沈め、湛水条件のままブルドーザーで踏み込むことで作土以下に埋め込む。これにより、作土中のガレキを少なくすることができる。できるだけ大きなブルドーザを使用する方が良い。

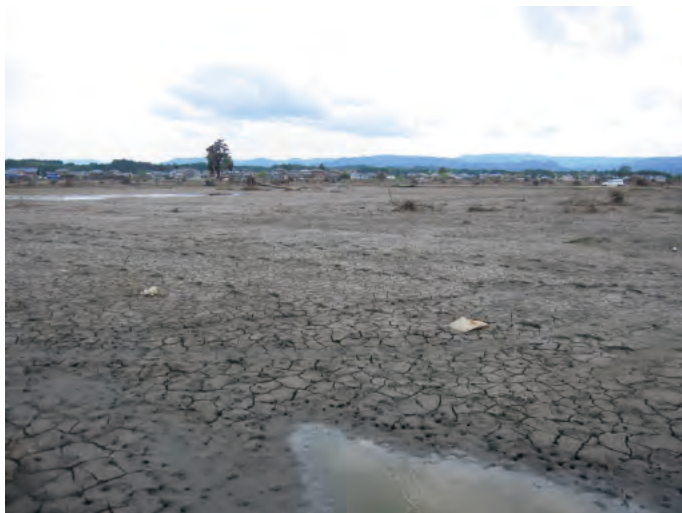
ヘドロの堆積による農地の強酸性化

農地に堆積した土砂は作物の生産性に大きく影響する。海砂が堆積した場合は、保水性などの物理性や地力を低下させる。混和や排除、反転埋没などとともに土壤改良資材投入による地力向上対策が必要である。

ヘドロが堆積した場合は、時間経過すると土壌が強酸性化する。ヘドロが厚く堆積した地域では、pH3程度まで低下している場合も多く見られた。このような農地では、ヘドロを排除したとしても、土壤改良資材の投入が必要不可欠である。

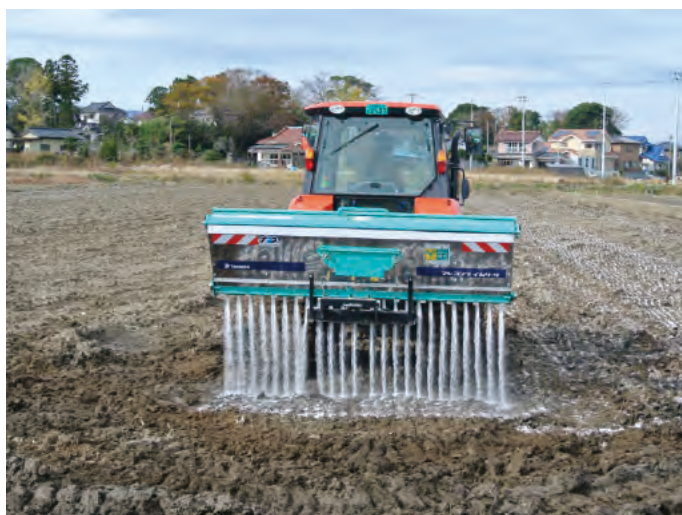
ヘドロ堆積農地の強酸性化と中和処理

ヘドロが堆積した農地では、時間の経過に伴いヘドロに含まれている硫化物が酸化して硫酸となり、土壌を酸性化する。ヘドロが厚く堆積した農地ではpH3程度まで低下しており、ヘドロの中の硫化物含量に応じた石灰質資材などの投入が必要である。pHが3台に低下した農地ではpH5までは中和すべきである。

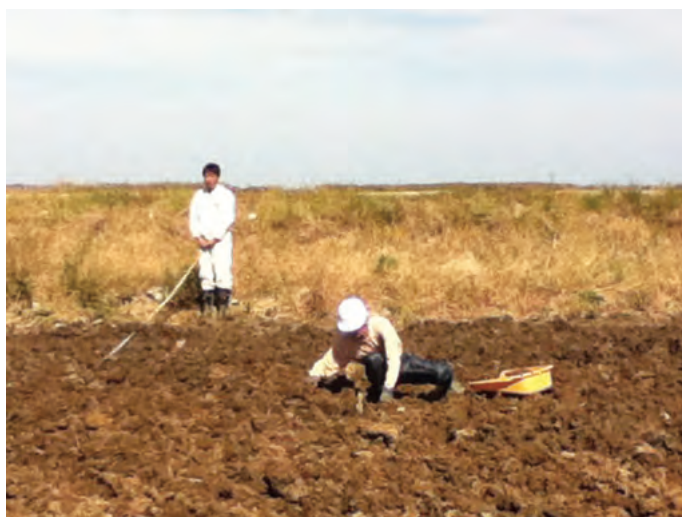
ガレキの処理例

農地の土砂に混ざったガレキを処理するため人により分離処理している。事前にチゼル等の耕耘を行い、ガレキとの分離を行っている。土壌条件が良い時に耕耘と人によるガレキ除去を2～3回繰り返して行うことが必要。細かいガレキなどは取り除けないため、代かきによる浮き上げや埋没処理を併せ行うことが有効である。

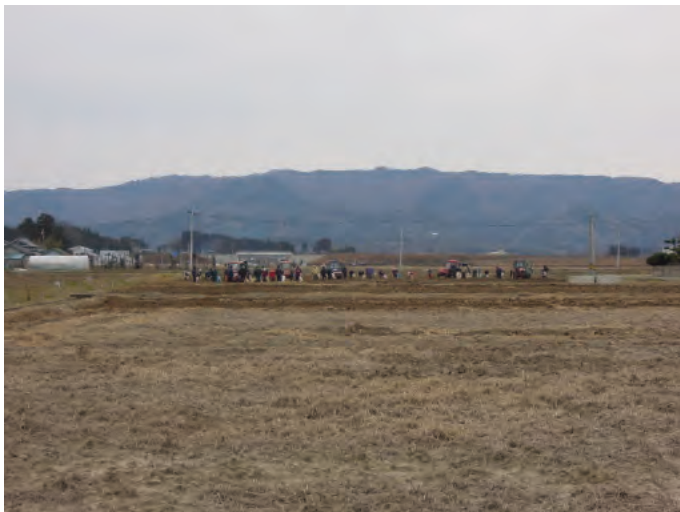
「復興組合」活動の様子

地元の農家の方々に組織する「復興組合」の活動の様子。復興組合のメンバーが集まり、機械では除き切れない細かなガレキを拾っていた。沿岸の被災した漁港から大量のガレキが流れ込み、その上からヘドロや砂が堆積したため、掘り起こす度にガラスや金属などの細かなガレキが出てきていた。

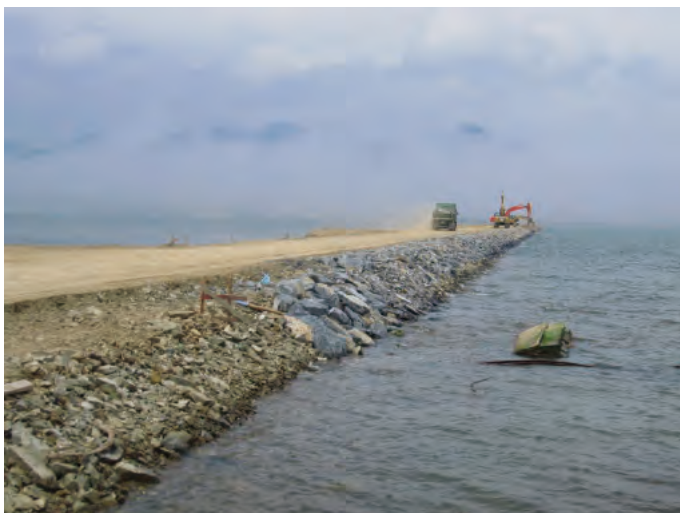
地盤沈下で水没した農地の干陸工事

地震に伴う地盤沈下によって海に水没した地域を干陸するための堤防設置工事の状況。堤防とともに排水施設の復旧が進められている。なお、堤防には遮水のため、鉄板による遮水壁の設置が不可欠であった。

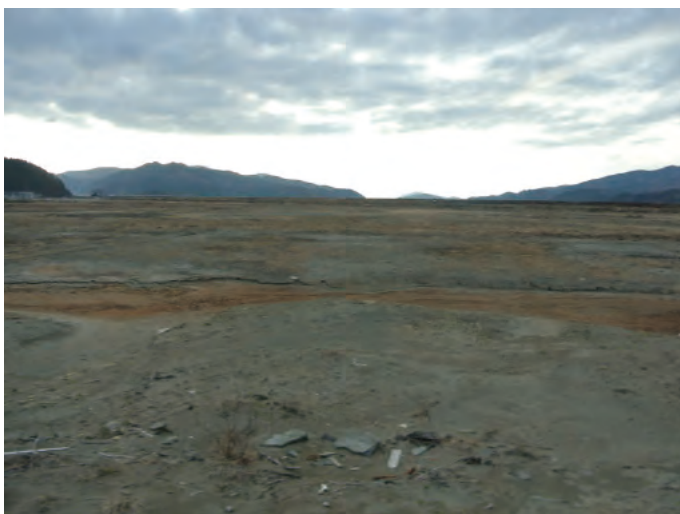
再干陸した農地の状況

地震に伴ない地盤沈下により海に水没した地域を再干陸した状況。堆砂が厚く、常に海水が流入して湧出している部分もある。農地復旧方法とともに排水施設の復旧と管理方法の検討が重要である。

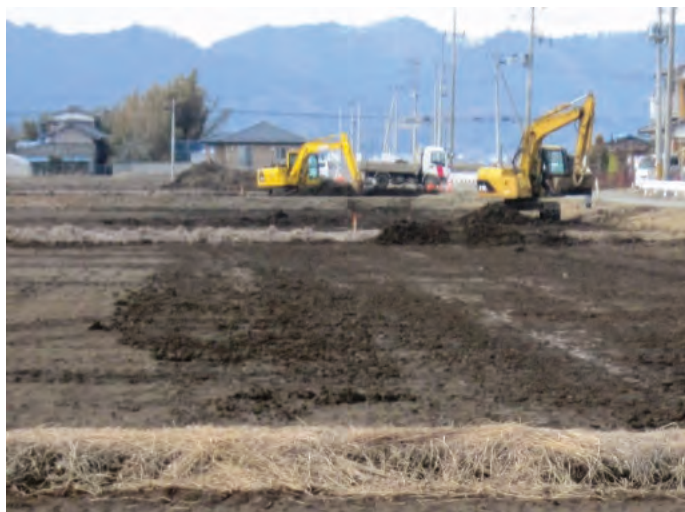
水田の除塩①

津波によって堆積した土砂が厚さ2cmを超える場合には、堆積土砂の剥ぎ取りが行われた。

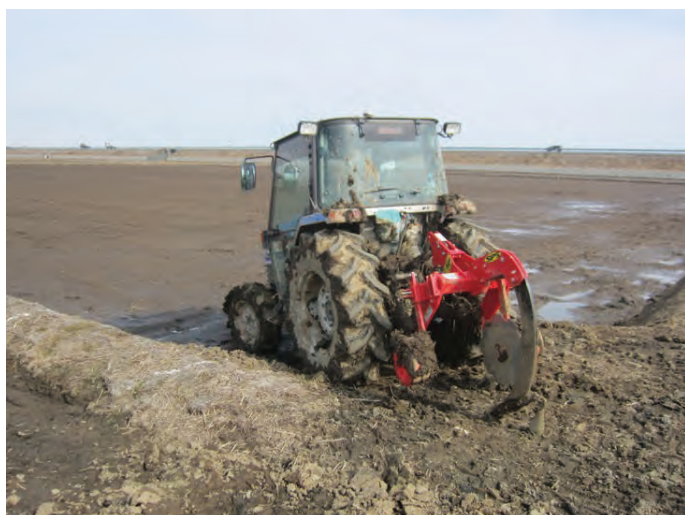
水田の除塩②

縦浸透による除塩を促すため、弾丸暗渠を施工しているところ。通常、弾丸暗渠は約30cmの深さに、2～6mの間隔で施工される。

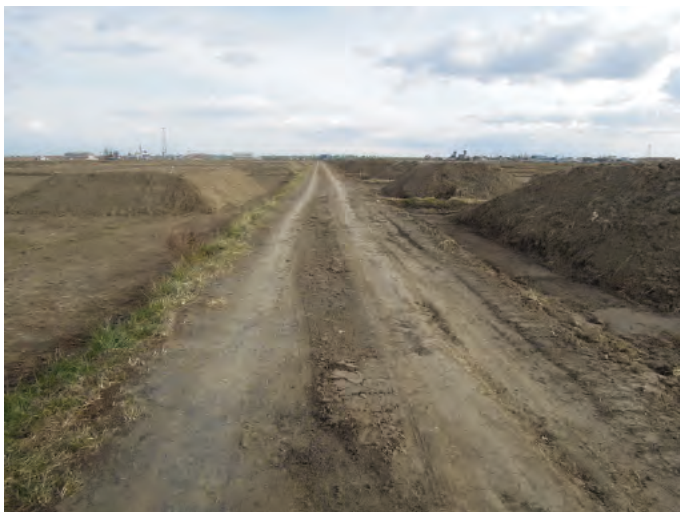
表土のはぎとり(除塩工事)

津波によってもたらされたへドロは電気伝導度(EC)が高く、硫化物や重金属などを多量に含む場合がある。へドロが広範囲に厚く堆積した水田では、へドロを除去することが望ましいとされている。多くの自治体で除塩工事作業の一部として、湛水・浸透させる前にへドロを含む表土をはぎ取っていた。

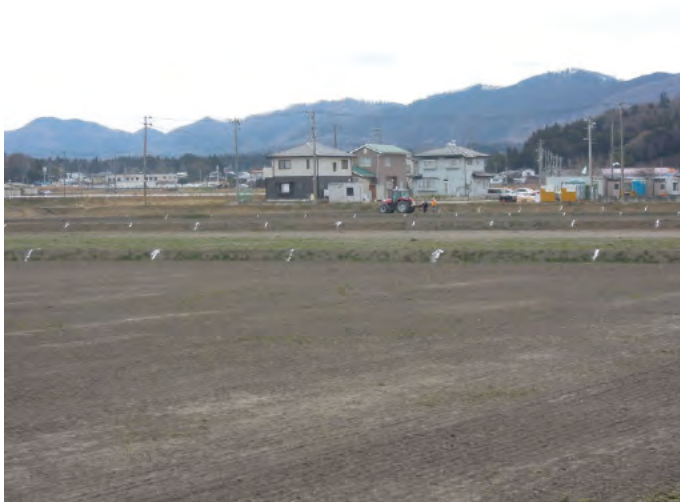
心土破碎(除塩工事)

除塩工事で心土破碎を行っている様子。除塩を促進させるためには水はけをよくすることが重要である。湛水させる前に水田に切り込みを入れ、水の通り道を増やすため、心土破碎が行われた。写真の白い目印は心土破碎を行う位置を示したものである。

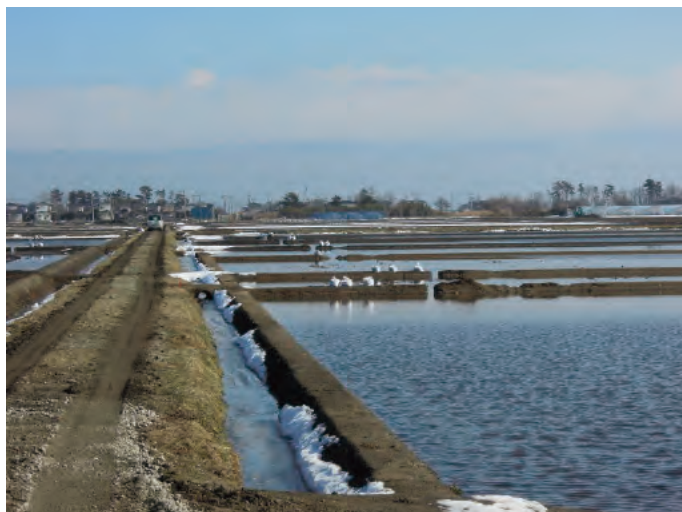
湛水(除塩工事)

除塩工事で湛水・浸透を繰り返している様子。除塩用水がスムーズに水田の端まで行き渡るように、畦を切り開いていた。浸透していく水と共に塩分を下方へ移動させることで除塩を行うこの方法を縦浸透法という。

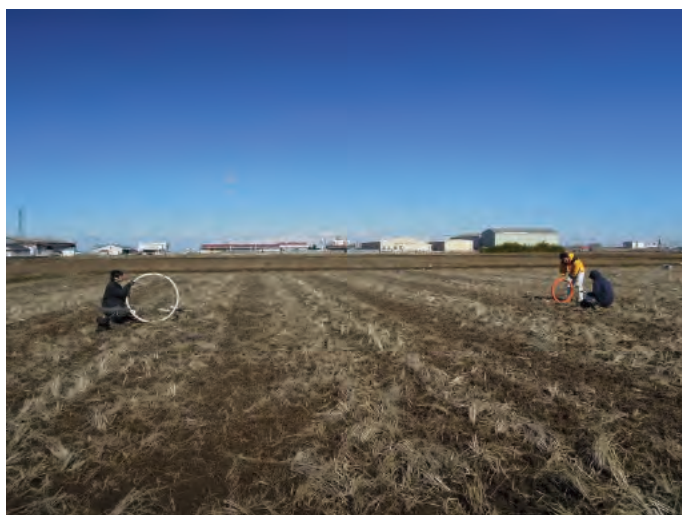
水田の地下の塩分分布の調査

写真は電磁探査法を使って水田の地下の塩分分布の測定をしているところである。地下水面以下では地盤の比抵抗は塩分を含むと小さくなるため、電気探査や電磁探査は地盤中の塩分の分布を把握するのに適している。現場で測定したデータをパソコンで数値解析すると、深さ方向の塩分濃度の分布が広域で把握できる。ここで得られた電磁探査の数値解析結果からは、深さ25 m付近に塩分を含んだ層があることが示唆された。

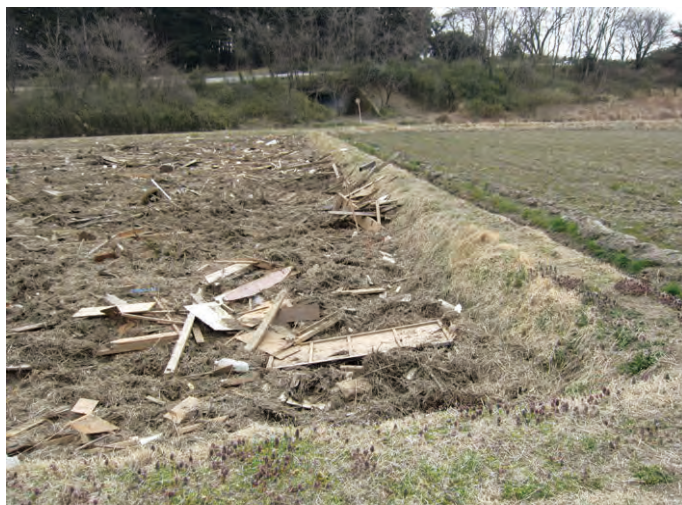
水田の復旧過程①

谷地田を遡上した津波の到達点。ガレキには、浮子など沿岸部から来たと思われるものが見られた。右の上流側の水田には津波は侵入していない。

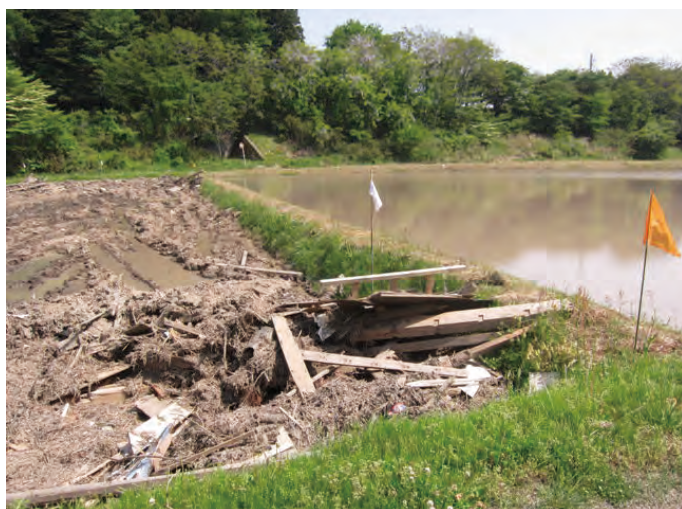
水田の復旧過程②

津波の到達点に目印の黄色い旗が立てられた。津波被災農地では重機によるガレキの集積作業が行われている。上流側の水田では通常通りの代かきが行われた。

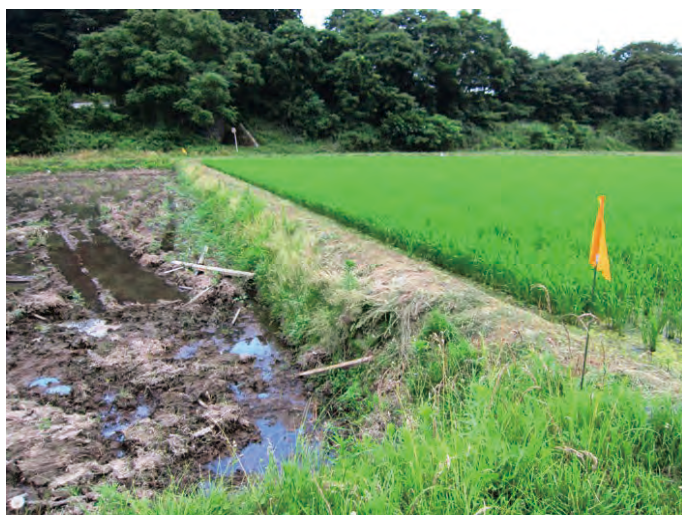
水田の復旧過程③

津波被災農地では大きなガレキの除去作業が終了した。畦畔に雑草の侵入が見られた。田面水の電気伝導度(EC)は6.4mS/cmであった。上流側の水田では通常通り作付けされた。

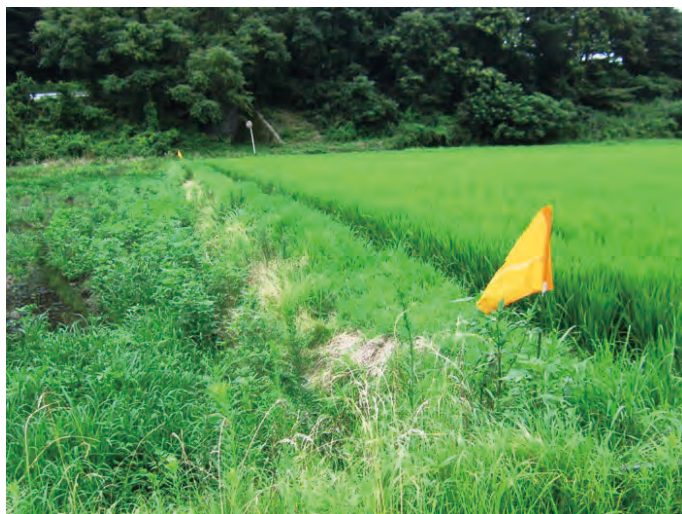
水田の復旧過程④

津波被災農地では、イヌビエ、コウキヤガラ等の耐塩性の高い雑草が急速に繁茂した。田面水のECは2.0nS/cm程度に低下していた。

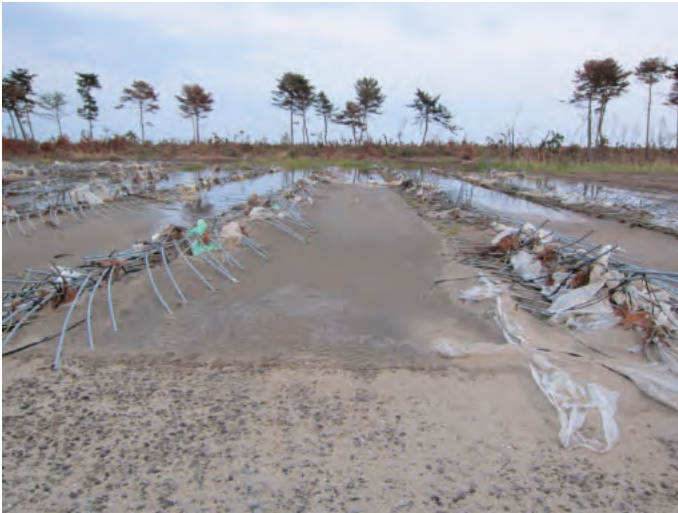
津波の直撃を受けたパイプハウス①

海岸から数100 mに位置する仙台平野のパイプハウス団地。撮影地点は標高は約0.8 m。団地の最も海側に位置する東西棟を桁行方向に撮影。防潮林の奥(写真奥)は太平洋。パイプハウスの間口は5.4 m、アーチパイプ直径は22.2 mm。地盤は砂質土。全てのアーチパイプは地際から折損し、内陸側に向かって転倒していた。接合部の金具は完全に破損しているか流失していた。団地内の北釜排水機場は完全に破壊されており、地表や排水溝は海水もしくは雨水が貯留したままであった。

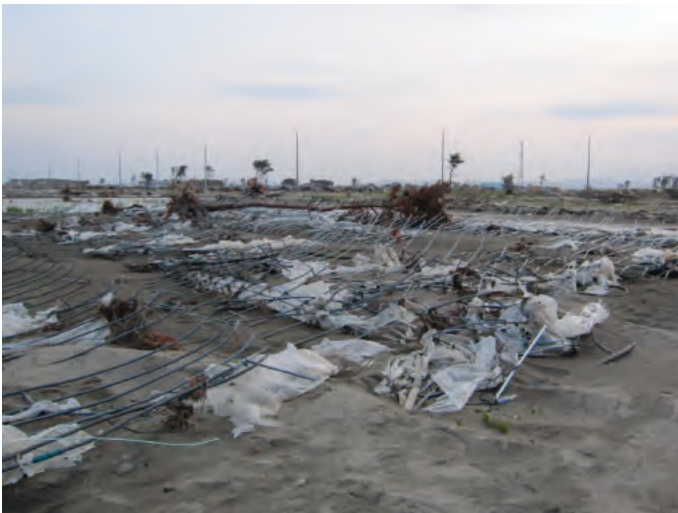
津波の直撃を受けたパイプハウス②

海岸から数100 mに位置する仙台平野のパイプハウス団地。撮影地点の標高は約0.9 m。南北棟を南西に向かって撮影。パイプハウスの間口は4.5 m。全てのアーチパイプが津波の第一波で内陸側に押し倒されている。棟部の接合金具の多くは失われていた。写真奥に見える電柱は被災当時のものではなく、電力復旧のために新設中のもの。

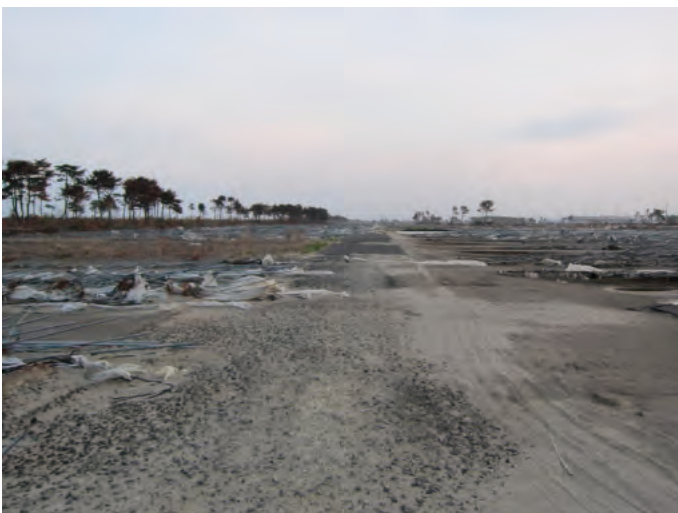
津波の直撃をうけたパイプハウス③

南に向かって撮影(右前方は仙台空港)。撮影地点の標高は約1.0 m。団地内の作業道路は、アスファルト舗装(厚さ5 cm)が一部剥離しており、路盤が露出していた。電柱は至る所で転倒しており、ライフラインは完全に途絶したとみられる。

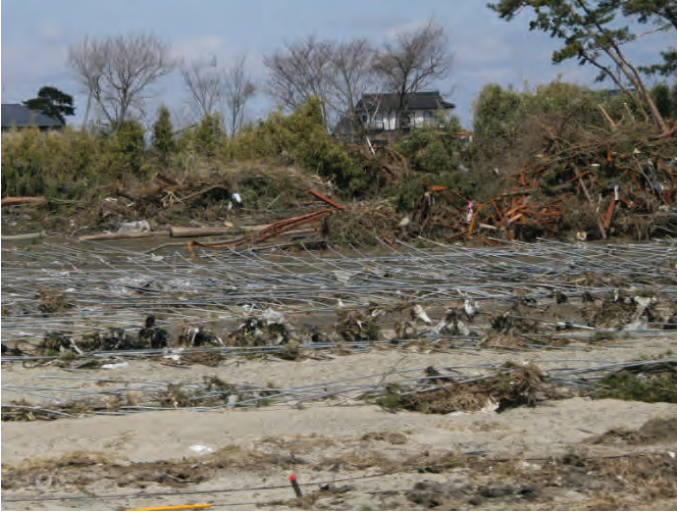
ビニールハウスの被害

海岸付近のビニールハウスの骨組みは、津波により、海側から陸側に向かって折れ曲がっている様子が確認された。

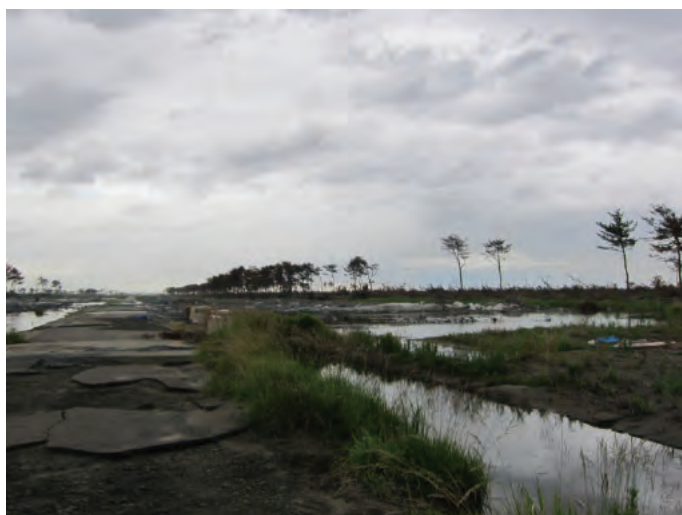
被災前後の比較(パイプハウス)②

上の写真と同じ場所、同じアングルで被災後に撮影。パイプハウスは1棟残らず倒壊した。東側(海側)の防潮林の多くが津波によって流失している。団地内の北釜排水機場は完全に破壊され、海水もしくは雨水が地表に貯留したままとなっている。団地内作業道路のアスファルト舗装(厚さ5 cm)は一部が剥離し、路盤が露出している。

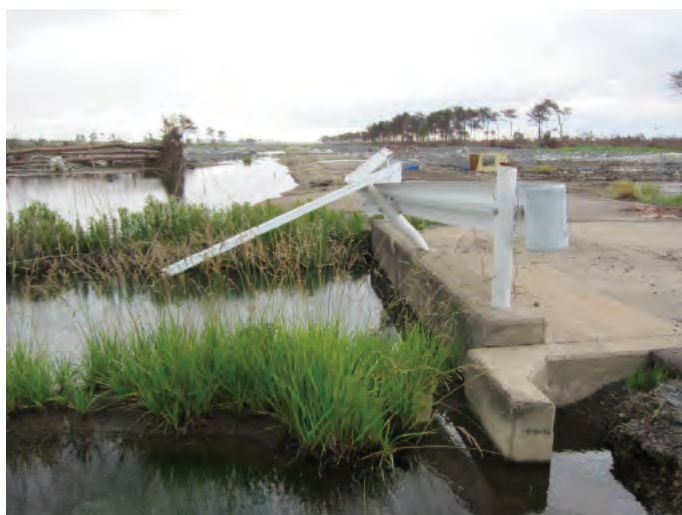
被災前後の比較(パイプハウス)③

排水溝をまたぐボックスカルバートの周辺は津波による洗掘が著しい。ボックスカルバート上部に設置されていたガードレールは内陸側に向かって折れ曲がっている。敷地内には引き抜かれて漂流した樹木が残留している。

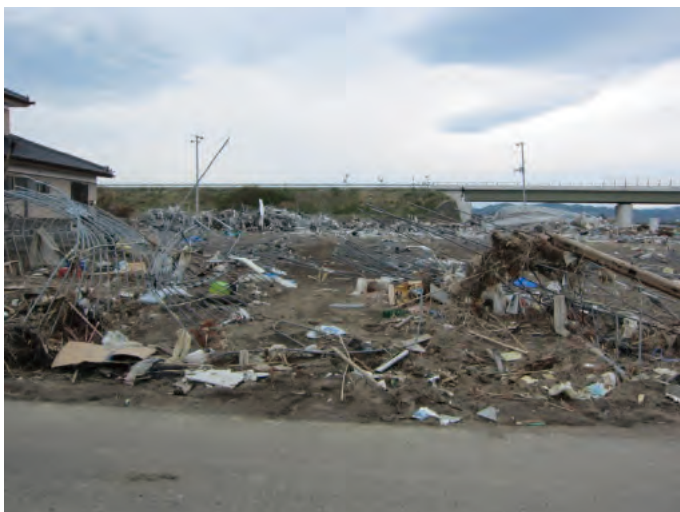
遡上した津波で破壊されたパイプハウス①

減勢工として機能した仙台東部道路の海岸側に位置するパイプハウス。海岸から約2.5kmの距離に位置する。標高約0.5m。奥が仙台東部道路およびその橋梁部。パイプハウスの骨組はほぼ破壊されている。敷地には漂流物が多数残存している。

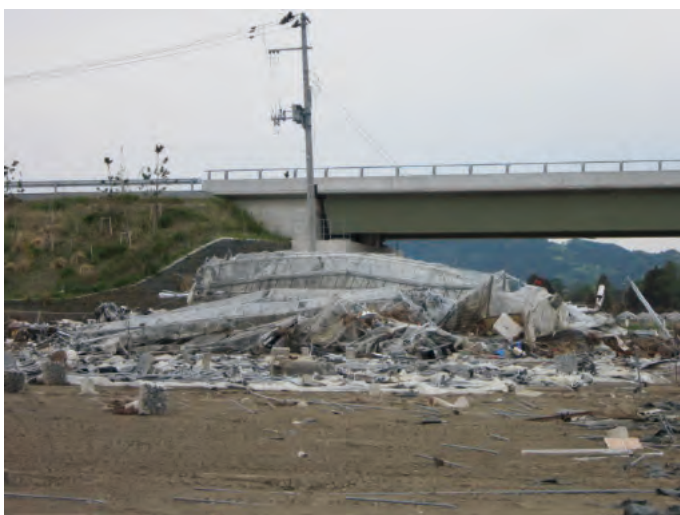
遡上した津波で破壊されたパイプハウス②

上の写真のパイプハウスに隣接していた鉄骨ハウス。コンクリート基礎は完全に引き抜かれ、上部構造は内陸に向かって押し流されている。骨組は全壊した。仙台東部道路の西側(内陸側)に建てられていた温室構造が破壊されなかったことと対照的な結果となった。

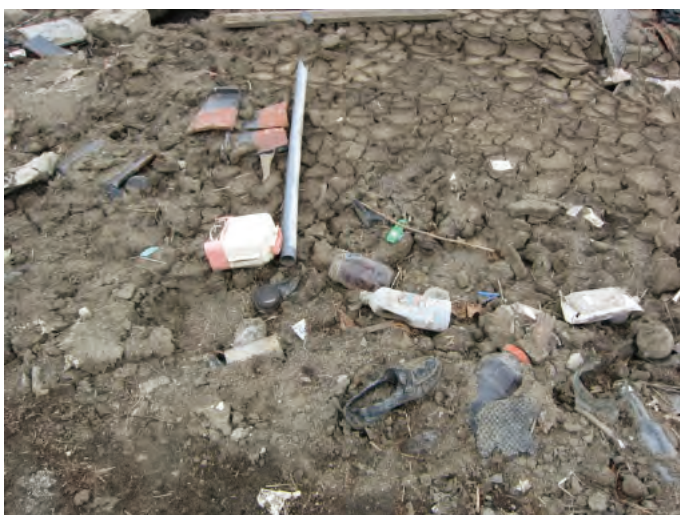
遡上した津波で破壊されたパイプハウス③

敷地に堆積した海泥と残された漂流物。津波は当該地点に至るまでに農地や住宅地を經由してきたため、漂流物は多種多様である。ガラス片も多く混在しており、たいへん危険である。営農再開にはこれらの除去が必須。

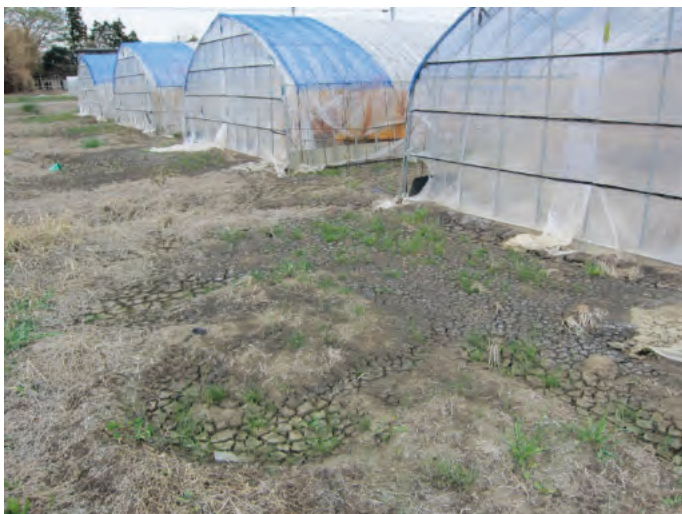
減勢された津波を受けたパイプハウス①

減勢工として機能した仙台東部道路の内陸側に位置するパイプハウス。海岸から約3kmの距離に位置する。標高約0.8m。津波は仙台東部道路のボックスカルバートや橋梁部を介して到達した。パイプハウス骨組にはほとんど変形はみられなかった。ウォーターマークは160cm。周辺の地表面には津波によってもたらされた海泥が堆積していた。

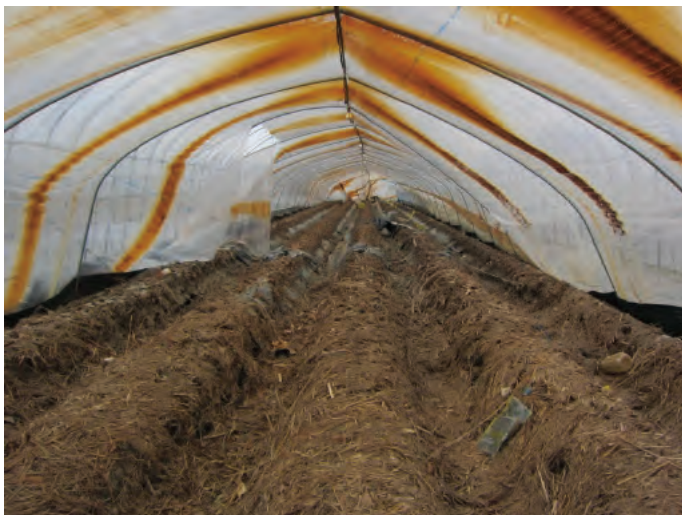
減勢された津波を受けたパイプハウス②

上の写真のパイプハウス内部。内部へ海水が浸入し、作土が塩害を受けた。他、漂流物も残留している。被覆材が茶色に汚濁しているが、これは保温用ウォーターカーテンに使用した水に含まれる内容物が原因であり、津波とは無関係。

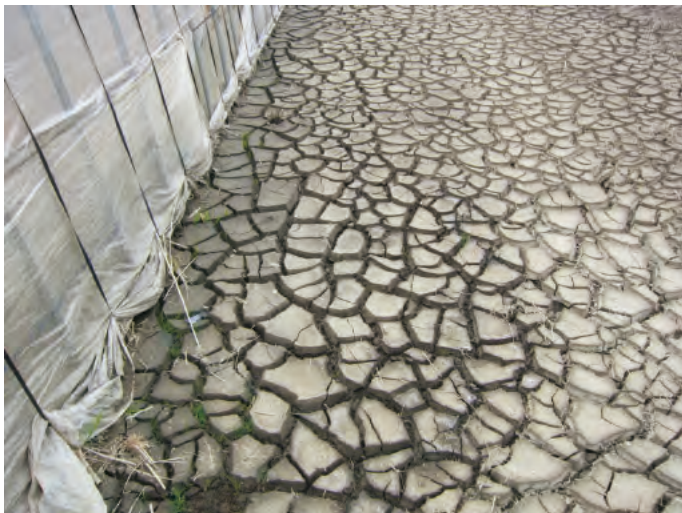
減勢された津波を受けたパイプハウス③

周辺の地表に堆積した海泥。厚さは約5cm。海泥には重金属が多く含まれている。営農再開に際しては、海泥の除去が必須である。

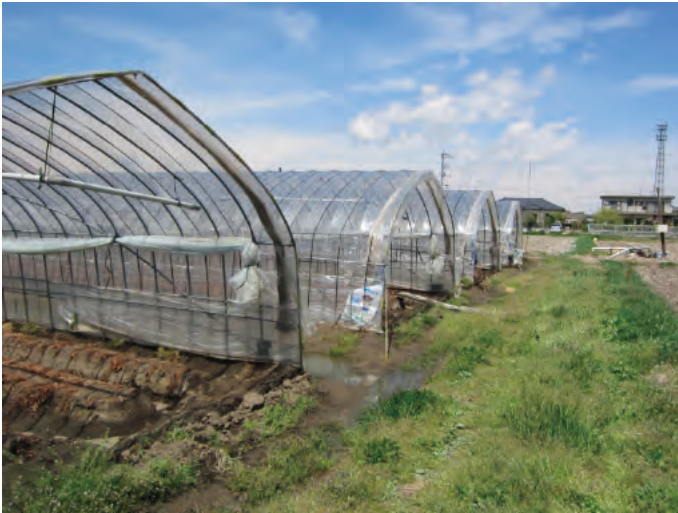
塩害を受けたパイプハウス①

海岸から直線距離で約2kmに位置するパイプハウス。標高約1.2m。河口付近で南北方向に大きく蛇行する阿武隈川の河川堤防によって津波が堰き止められた。南方に上陸した津波が北方にも広がりながら徐々に到達したため、津波の波圧がパイプハウスに作用しなかった。パイプハウスの間口は4.5m、棟高は2.4mで、津波高の痕跡（ウォーターマーク）は地面から約40cm。撮影時には除塩作業のために、既に妻面は撤去されていた。

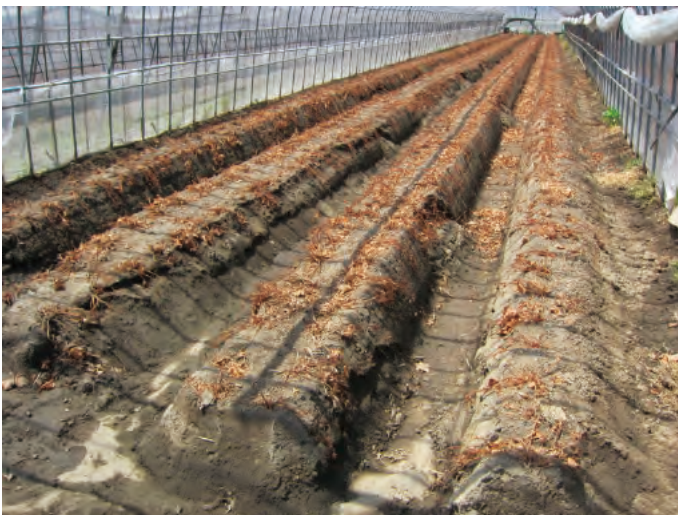
塩害を受けたパイプハウス②

上の写真のパイプハウス内部。内部へ海水が浸入し、5日間冠水が継続したため、作物が全て枯死した。海泥の堆積はほぼなかった。骨組構造には津波による変形は全くみられなかった。撮影時には既にマルチが剥がされ、除塩が試みられていたが、海水を思わせる臭いが砂地盤に僅かに残されていた。

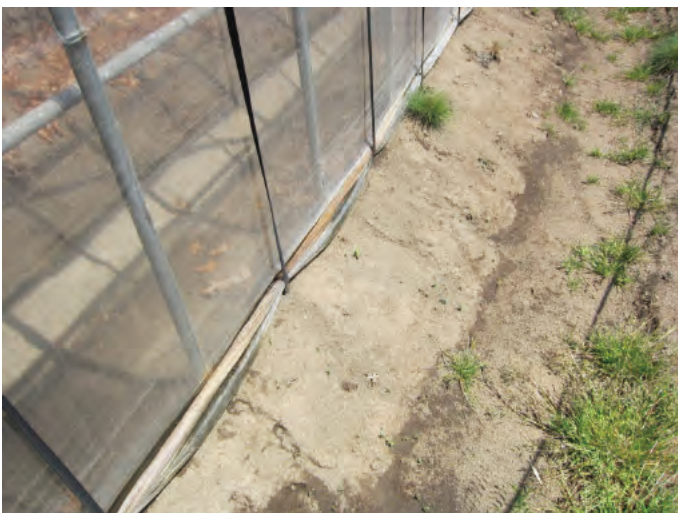
塩害を受けたパイプハウス③

上の写真のパイプハウス周辺の地表面。砂地盤に雑草が茂っている。パイプハウス内外の地表面には多少の浸食痕はあるものの、海泥の堆積は全くなかった。当該地点に至るまでに、津波はかなりの程度減勢されていたため、海泥は伴わず海水のみ到達した。

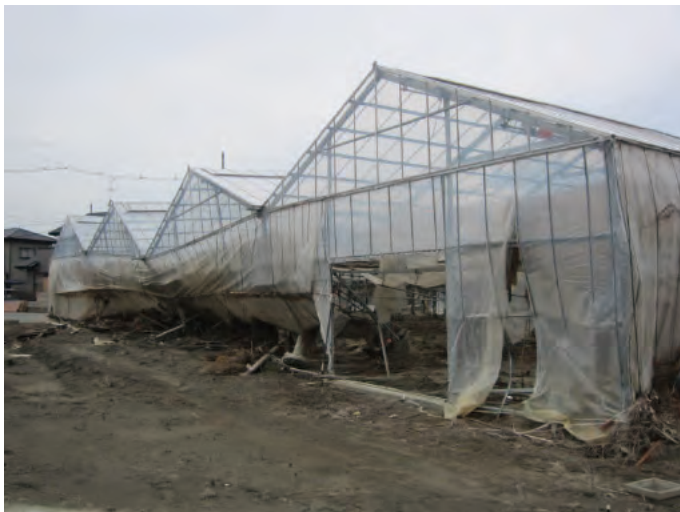
津波による鉄骨ハウスの被害①

海岸から約2.1kmに位置する南北棟の鉄骨ハウス。標高約0.5m。南側(海側)は水田が開けている。鉄骨ハウスの南側の妻面が著しく破壊された。基礎は引き抜かれ、主骨組は大きく折れ曲がっていた。当該妻面以外では津波による変形は顕著ではなく、主骨組は比較的健全なまま残存していた。

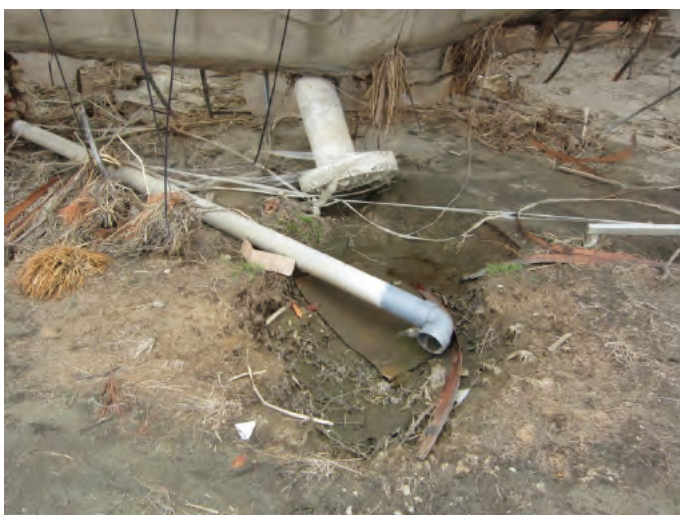
津波による鉄骨ハウスの被害②

上の写真の鉄骨ハウス基礎(南側妻面)。完全に引き抜かれている。手前は基礎が埋設されていた穴の跡。海泥で埋まっている。基礎に接続している柱は大きく変形していた。基礎の立ち上がり部は0.58m、床版直径は0.65m、床版厚さは0.1mで、温室では一般的な寸法である。

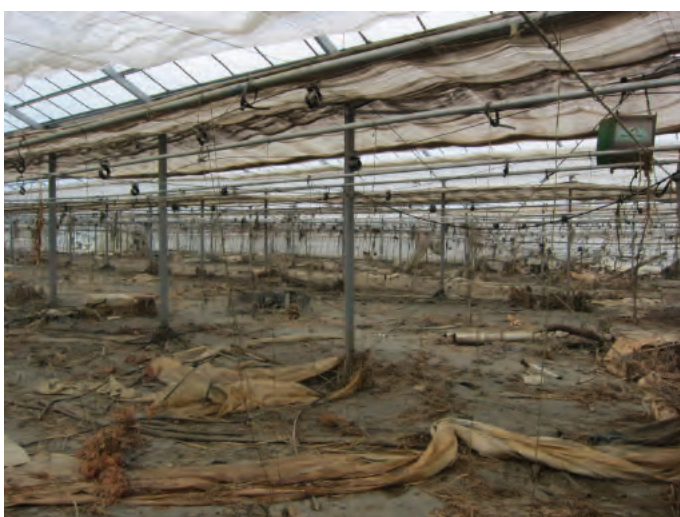
津波による鉄骨ハウスの被害③

上の写真の鉄骨ハウス内部。南側妻面以外は、妻面の変形に引きずられるような柱の転倒以外は、骨組に大きな変形は見られなかった。室内には津波が浸入し、海泥が堆積していた。津波高の痕跡(ウォーターマーク)は地面から約2.4mである。

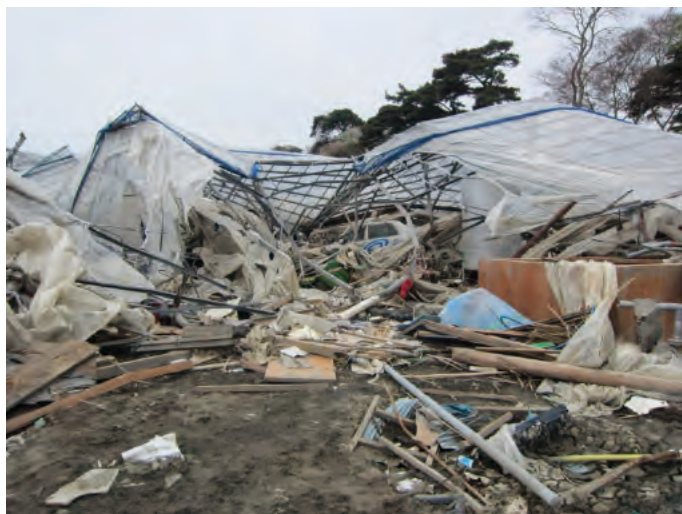
漂流物による被災の助長①

海岸から約2.2kmに位置する鉄骨ハウス。標高約0.5m。海側は石巻港および市街地から構成される。被害状況は、漂流物の衝突によると思われる骨組の倒壊が著しい。敷地東側の海側に自動車教習所があり、建物のない開けた土地利用となっていた。

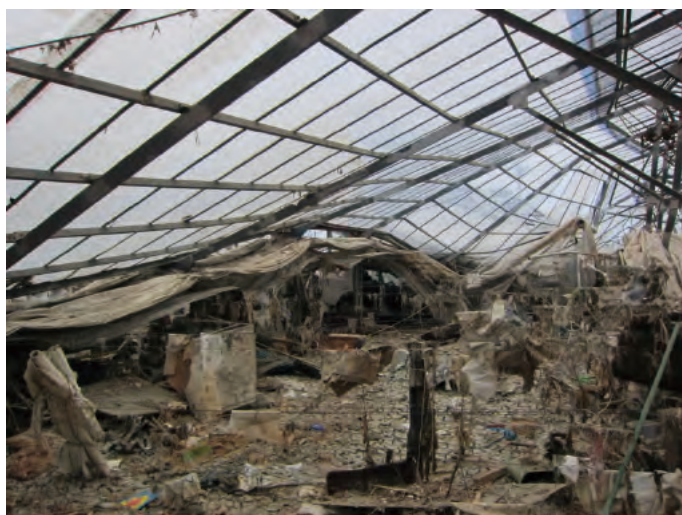
漂流物による被災の助長②

上の写真の鉄骨ハウス内部。柱の転倒や折れ曲がりにより、屋根が落下している。海泥の堆積も著しい。漂流物が多数残留している。

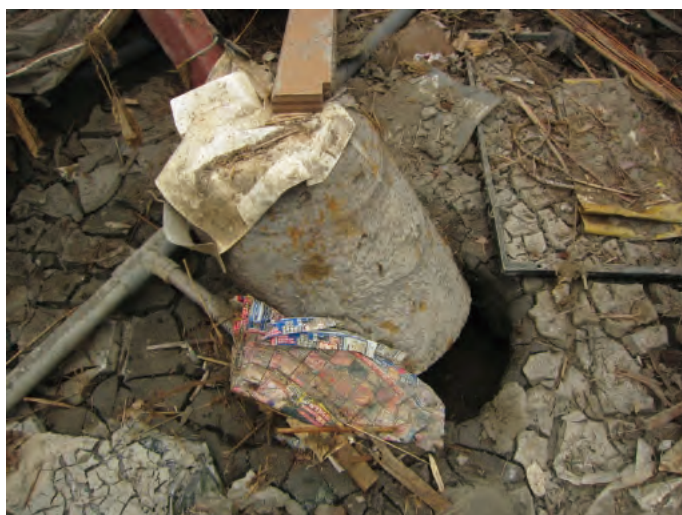
漂流物による被災の助長③

上の写真の鉄骨ハウス基礎。完全に引き抜かれている。鉄骨ハウス内外には海泥が堆積していた。鉄骨ハウス外側における海泥の堆積厚さは約5 cmである。

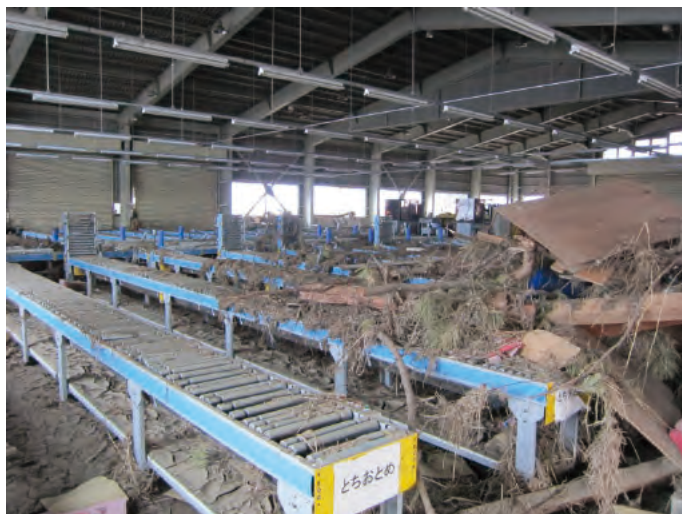
集出荷施設の被害①

海岸から約1.7kmに位置するイチゴの集出荷施設。標高約1.1m。海泥の堆積と流木の残留が顕著である。津波による施設の移動はほとんどみられない。

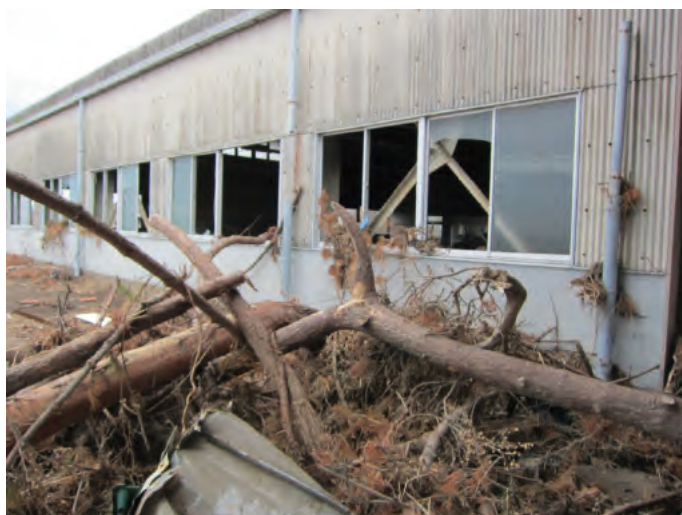
集出荷施設の被害②

上の写真の集出荷施設の外部(海側)。壁際に流木が残留している。窓ガラスが割れており、ここから建物内に流木が侵入した。海岸沿いの防潮林はほとんど引き抜かれており、防潮林(マツ)の漂流による被害の増幅が顕著である。

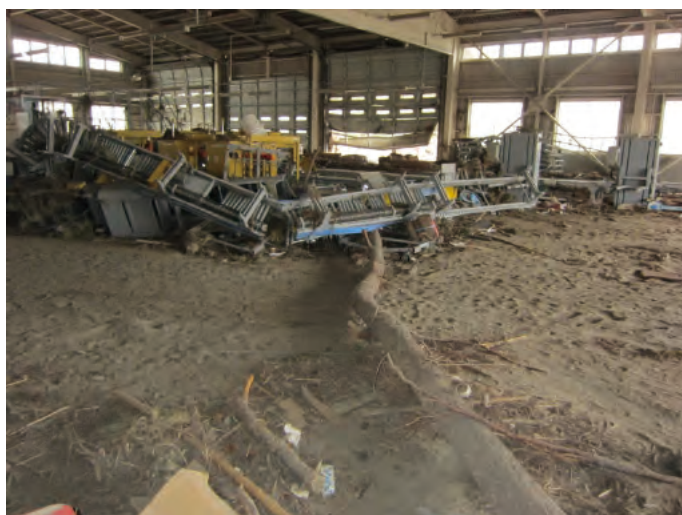
集出荷施設の被害③

海岸から600mに位置するイチゴの集中選果場。標高約2.1m。内部施設は津波によって完全に押し流されている。床面の砂の堆積も著しい。流木も残留しており、建物のシャッターや外壁等には流木の衝突によって破壊された形跡があった。本選果場は海岸から見て小学校の校舎の背後に位置するが、津波の減勢や流木の侵入を防ぐことは出来なかった。小学校の海岸側にあった防潮林は、ほとんど引き抜かれていた。建物周囲の排水溝は、ほぼ砂で埋没している。
