# カワニナの生息環境に配慮した水路改修手法の事例

豊坂光弘・阿部節男\*

Case Study for Repairing Irrigation Canal to Increase *Semisulcospira Libertina*'s Native Habitat

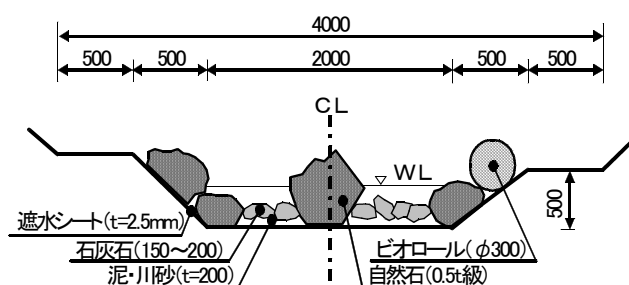
図1 ホタル水路標準断面図（改修後）

- 1) ホタルの生息条件の確認（2002年）
  - a. ホタルの生息条件に適した水路であるか確認する。(表1)
  - b. 水路改修手法を決定する。(石灰石布設、堰堤設置)
- 2) 水路底への石灰石布設（2003.6.8）(図1)
  - a. 石灰石はカワニナ（ホタルの幼虫の餌）が繁殖するのに必要なカルシウム（CaO）を多く含有しており、また、カワニナが餌とする珪藻類が繁殖するために欠かせない成分（Mg、SiO<sub>2</sub>）を含有していることから、石灰石を布設しカワニナの繁殖を促す。
- 3) カワニナの放流（2003.9.17）

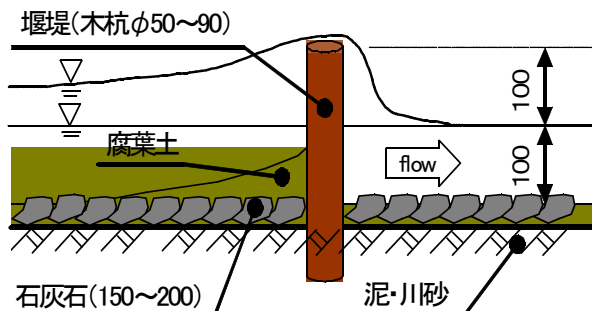
図2 堰堤の標準断面図（縦断方向）

カワニナの定着および繁殖（3,640匹を水路の上・中・下流の3地点に放流）
- 4) 水路内に堰堤を設置（2004.9.16）(図2)
  - a. 堰堤は、水深の嵩上げ等を行い、流速に緩急の変化を与えることを目的として設置する。
  - b. 堰堤上流側への腐葉土の堆積を促す。

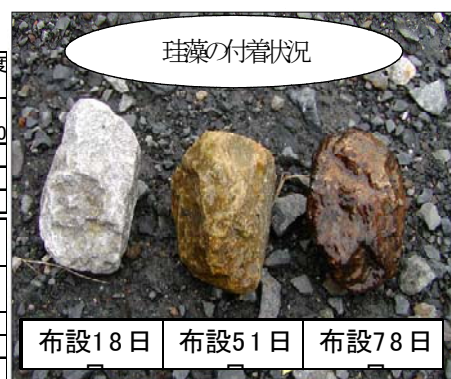
図3 石灰石の状況変化

石灰石布設後、自然石への付着が確認されなかった珪藻類が石灰石に付着し繁殖していることが確認され（図3）、一方、水路堰堤設置後には堰堤上流側への腐葉土等の堆積が確認された（図4）。また、石灰石布設と堰堤設置の両方の手法を実施したことにより、水路に占める石灰石と腐葉土の混在部の割合が大幅に増加し、カワニナの越冬生息個体、および、ここで繁殖したと考えられる稚貝が観測された（図5）。
