農業用ため池の豪雨災害に関する研究

2.1 概説	143	3.6.3	改修後に底樋周りで浸透破壊が発生した 事例その2：宝谷ため池の事例	172
2.2 既往の研究レビュー	143	3.6.4	改修後に洪水吐周りで浸透破壊が発生した 事例：洗沢ため池の事例	173
2.3 分析の対象とするため池	144	3.6.5	付帯構造物周りの浸透破壊事例に関する まとめ	175

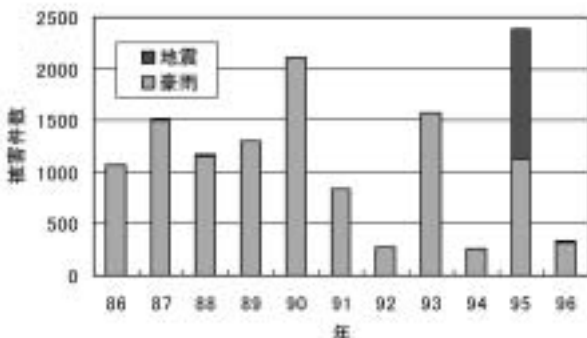
Fig.1-1 年・原因別ため池被害件数
Number of damaged dams per year classified by causes

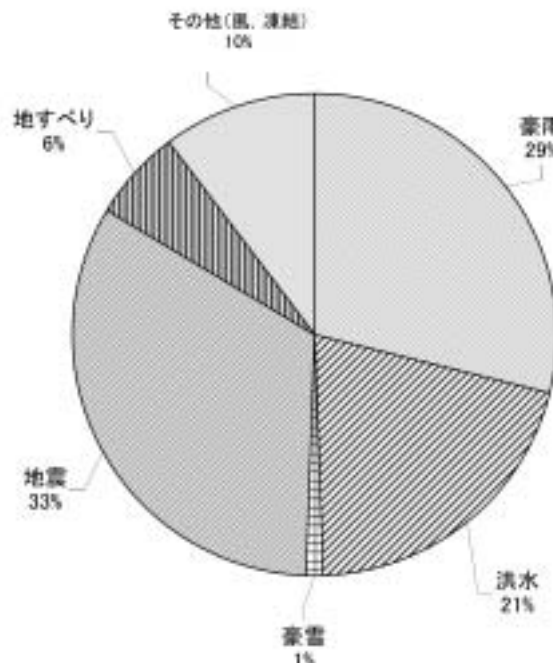
Fig.1-2 海外におけるアースダムの被災原因
Causes of earth dam damages in abroad

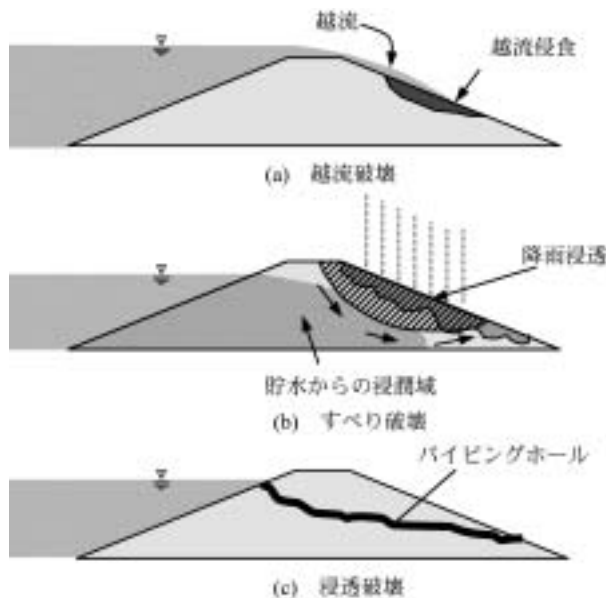
Fig.2-1 豪雨時におけるため池の破壊形態
Types of small earth dam damage induced by heavy rainfall

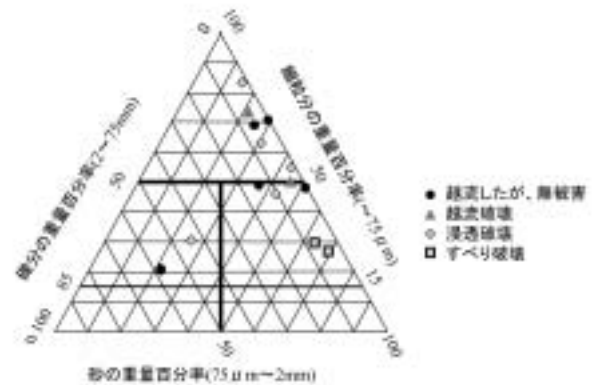
Fig.2-2 破壊形態別の堤体土質
Relationships between soil properties and damage types

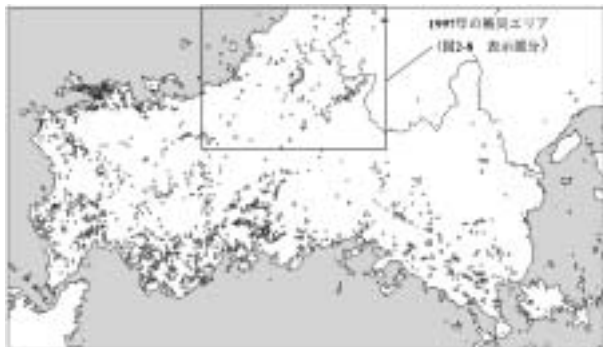
Fig.2-3 山口県内のため池分布
Distributions of small earth dams in Yamaguchi prefecture

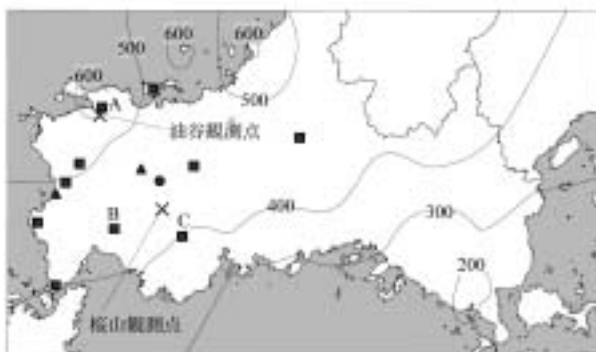
(c) 積算雨量分布 (mm)
Accumulated rainfall

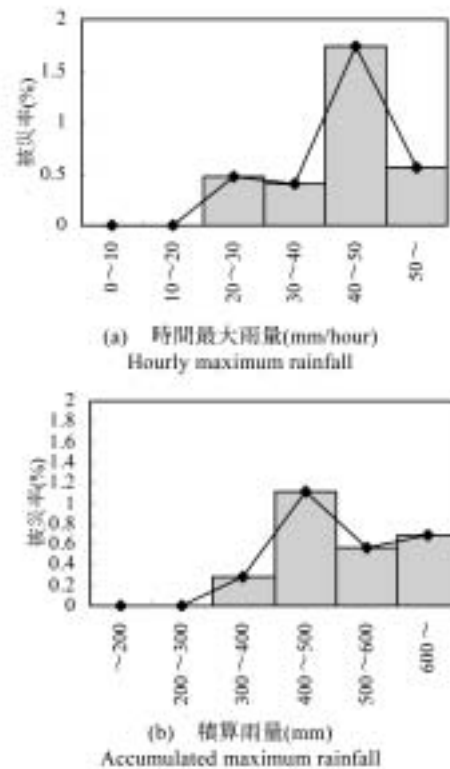
Fig.2-7 降雨量と被災率の関係 (1985年梅雨前線豪雨)
Relationships between rainfall and damage rate (1985)

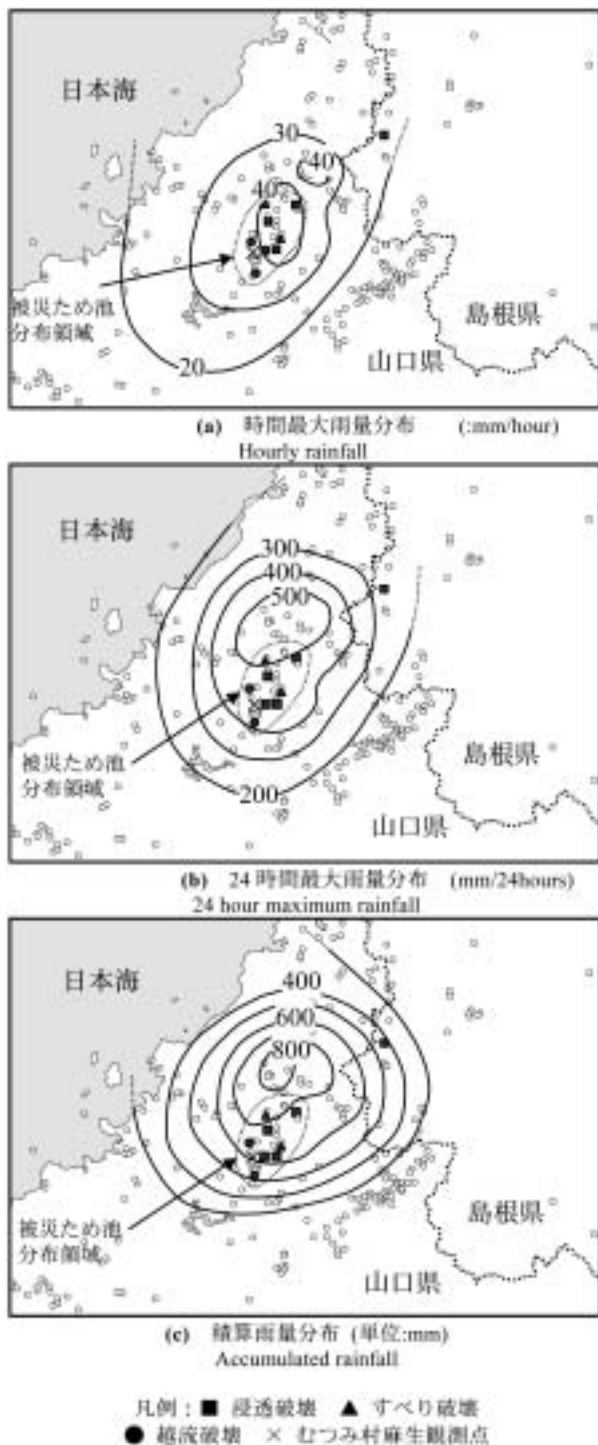
Fig.2-8 1997年山口県北部の雨量分布と被災ため池分布
Distributions of rainfall precipitations and damaged dams
in north part of Yamaguchi prefecture, 1997

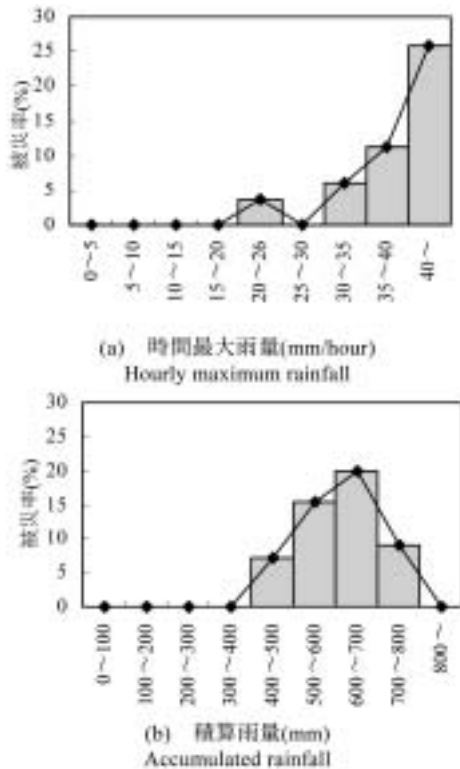
Fig.2-10 降雨量と被災率の関係 (1997年台風19号による豪雨)
Relationships between rainfall and damage rate (1997)

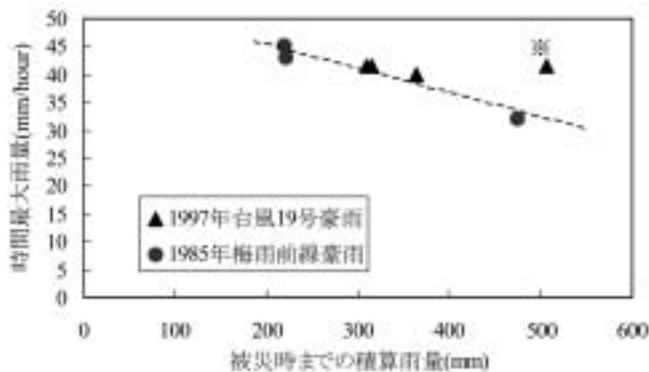
Fig.2-12 時間最大降雨量と被災時までの積算雨量の関係

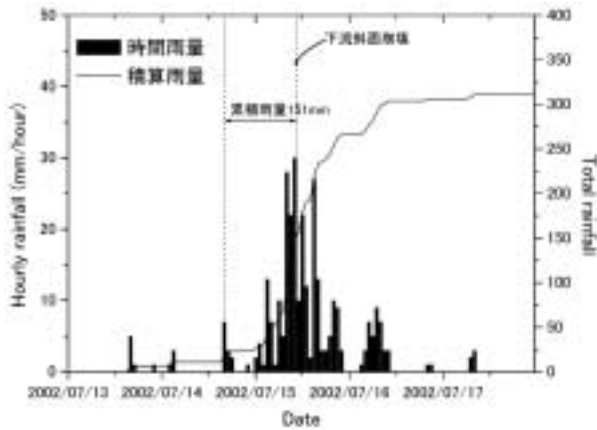
Fig.2-13 青野堤（2002年，新潟県）における時間雨量と積算雨量の変化
Change of hourly rainfall and accumulated rainfall at Aono dam (Niigata prefecture, 2002)

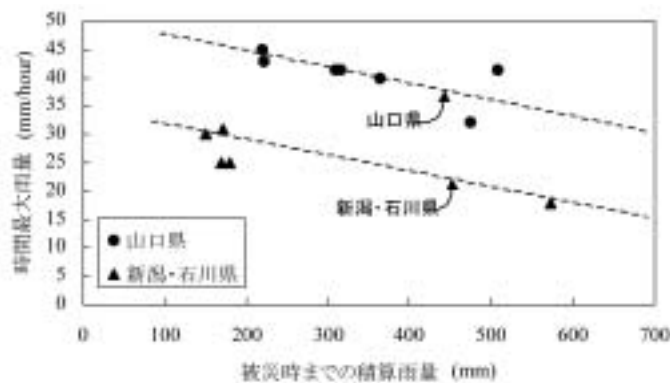
Fig.2-17 被災ため池における時間最大雨量と被災時までの積算雨量の関係
Relationships hourly maximum rainfall and accumulated rainfall until occurrence of damage

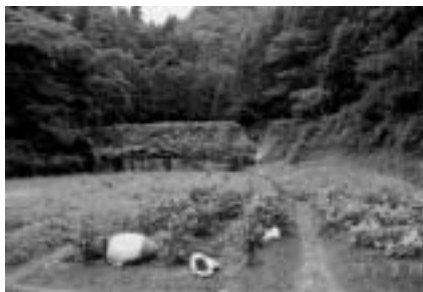
Photo 3-1 迫の益ため池の決壊状況（下流側より望む）
Breached Sakonoeki dam (viewed from downstream)

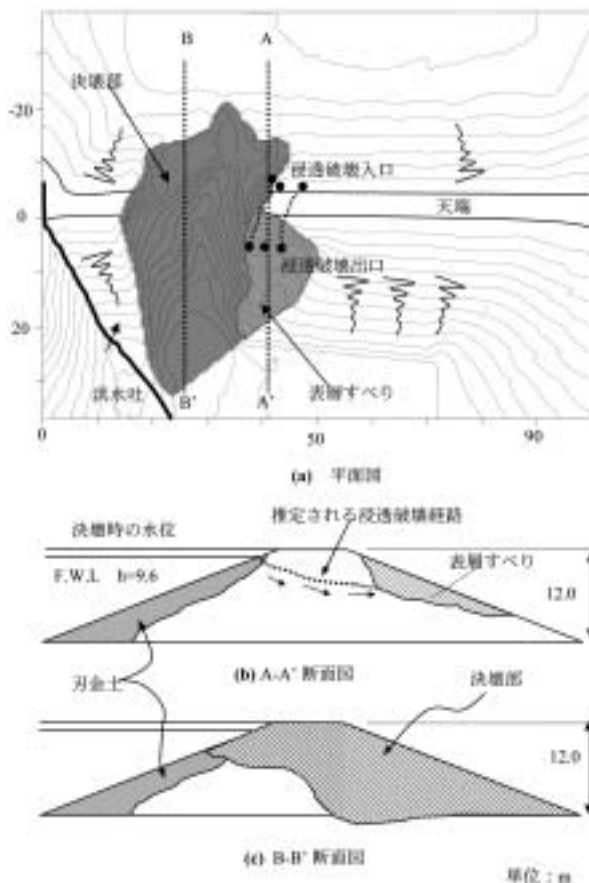
Fig.3-4 浸透破壊により決壊した江良ため池
Era dam, which breached by seepage failure

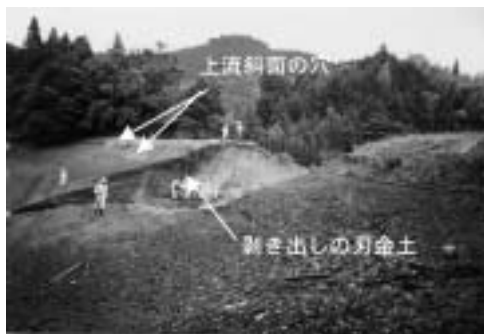
Photo 3-3 江良ため池の決壊面と上流斜面の穴
Damaged section and halls on the upstream slope of Era dam

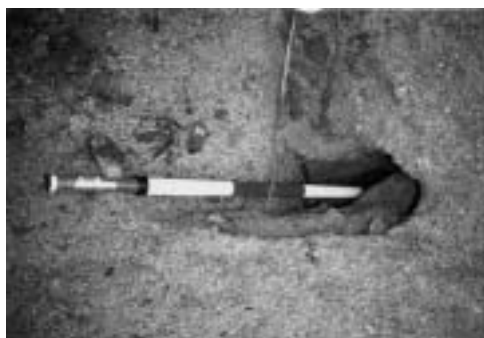
Photo 3-4 下流斜面に発見された穴
A hall on the downstream slope

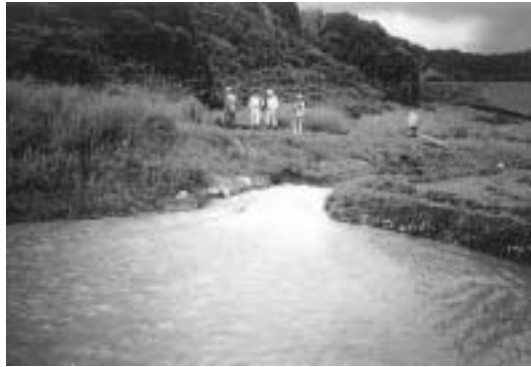
Photo 3-5 星ヶ谷ため池の漏水発生状況(下流より撮影)
Leakage from embankment from Hoshigatani dam

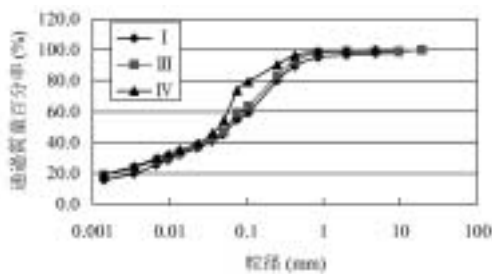
Fig.3-7 星ヶ谷ため池の粒度分布
Grain size accumulation curves of Hoshigatani dam embankment materials

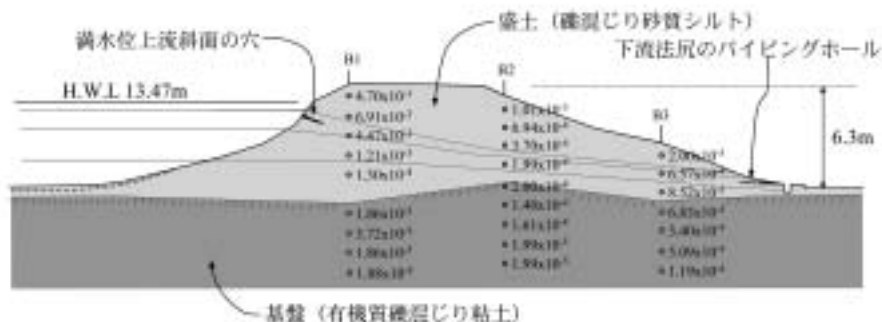
Fig.3-9 山崎ため池横断面図と透水係数 (透水係数の単位：cm/sec)
Cross section and permeability coefficients of Yamazaki dam

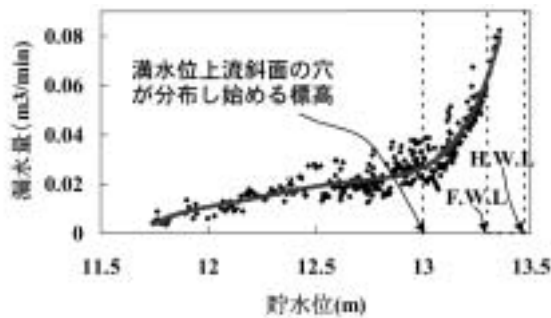
Fig.3-10 山崎ため池における貯水位と漏水量の関係
Relationship of reservoir level and quantity of leakage
at Yamazaki dam

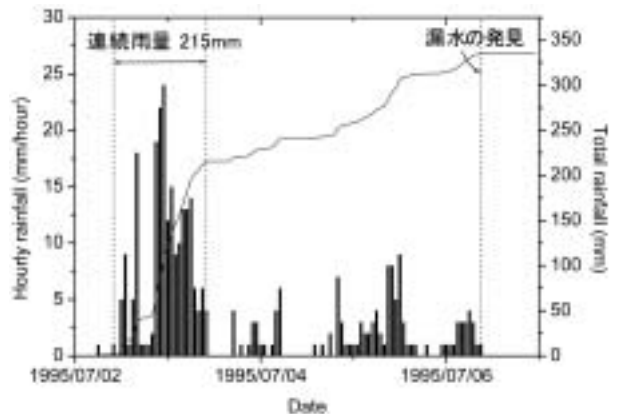
Fig.3-11 王子ため池近傍における時間降雨量と累積雨量の変化
Change of hourly rainfall and accumulated rainfall at Ouji dam

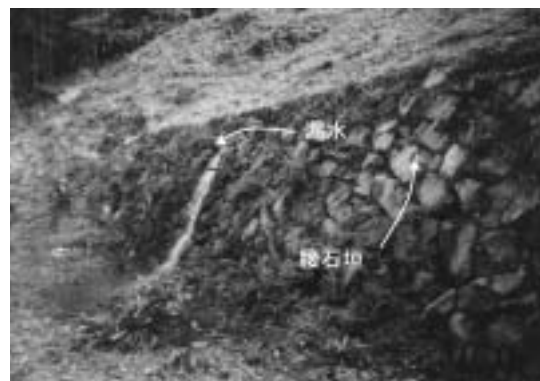
Photo 3-14 王子ため池の漏水(点d)
Leakage from Ouji dam embankment (Point A)

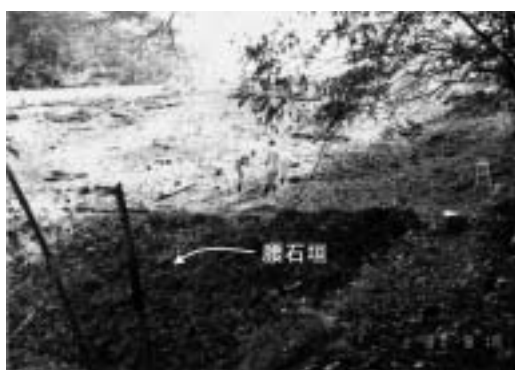
Photo 3-15 田の方上ため池（下流側より堤体を望む）
Tanokatakami dam (viewed from downstream)

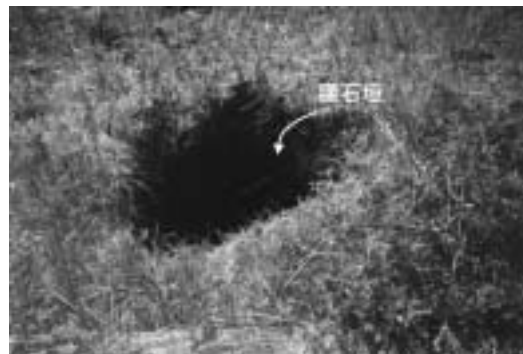
Photo 3-17 柳ため池のバイピングホール出口
Exit of piping hall of Yanagi dam

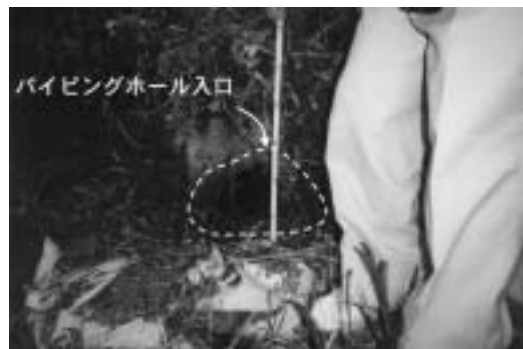
Photo 3-18 柳ため池のバイピングホール入口
Entrance of piping hall of Yanagi dam

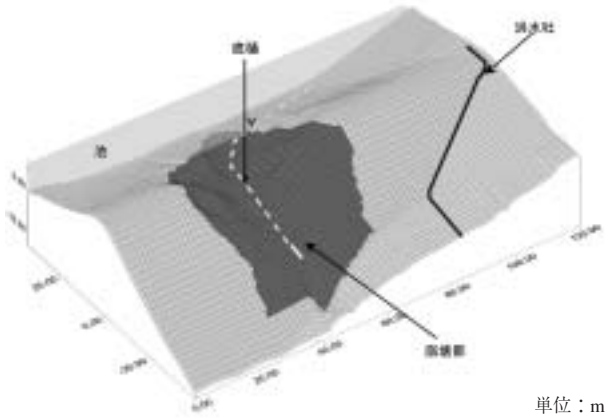
Fig.3-17 麻生ため池の鳥瞰図
Bird's eye view of collapsed Asou dam

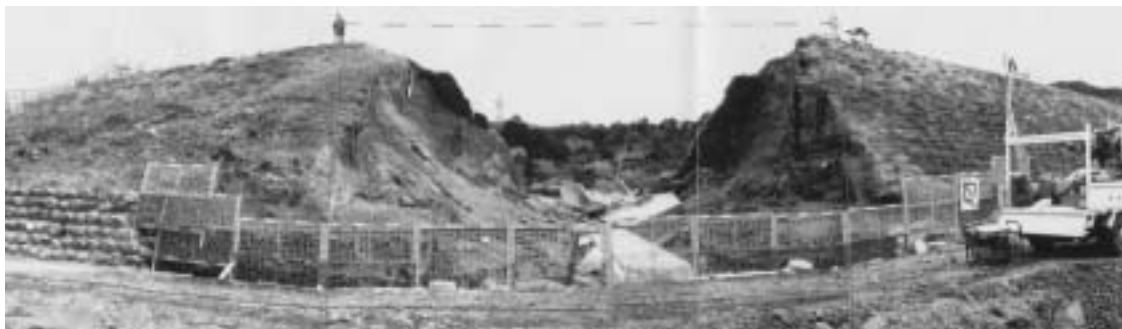
Photo 3-22 内原野ため池の決壊状況 (下流より)
Condition of breach of Uchiharano dam (viewed from downstream)

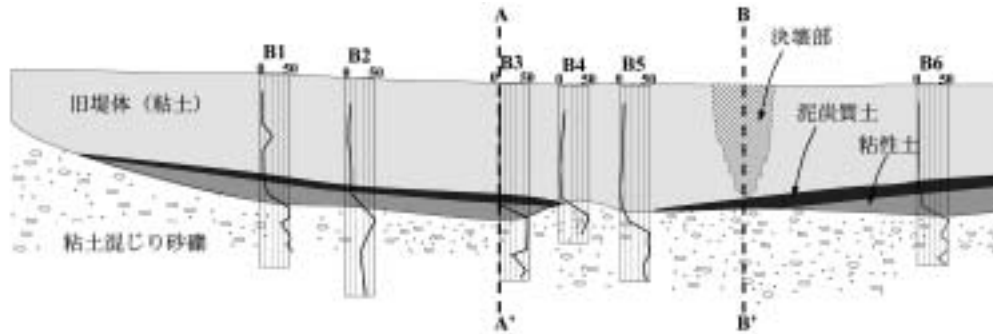
Fig.3-21 内原野ため池の縦断面地質
Geology of longitudinal section of Uchiharano dam

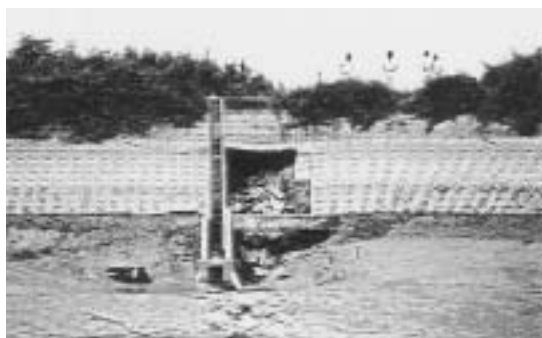
Photo 3-23 宝谷ため池決壊状況 (上流から決壊部を望む) Takaratani dam (viewed from upstream)

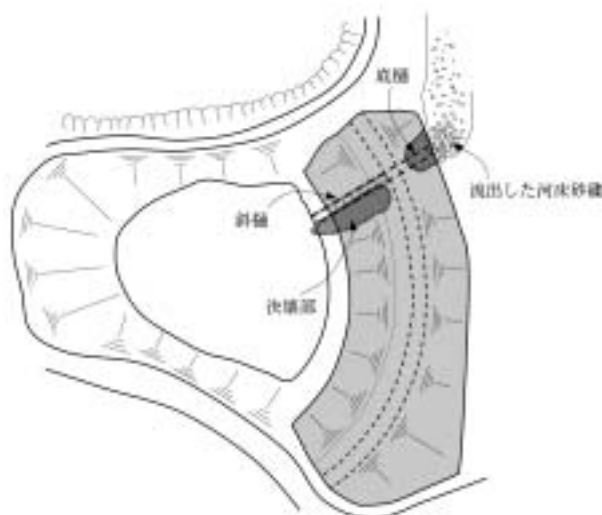
Fig.3-25 宝谷ため池平面図 Plan of Takaratani dam

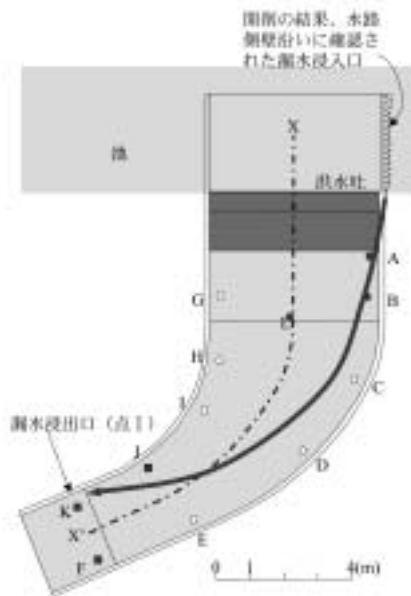
Fig.3-27 洗沢ため池洪水吐および洪水吐水路の平面図
Plan of spillway of Araisawa dam

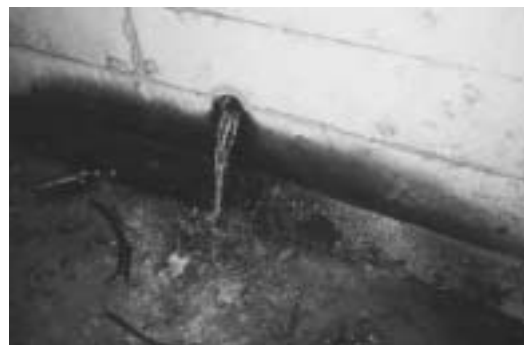
Photo 3-24 洪水吐水路排水孔（点 I）からの漏水
（写真は貯水位が洪水吐クレストより約 20cm 下の状態のときに撮影）
Leakage from a drain pipe on the spillway (Point I)

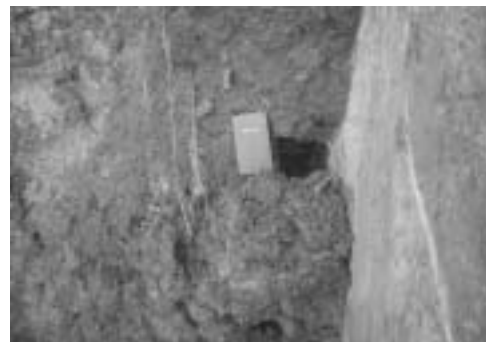
Photo 3-25 開削の結果発見されたパイピングホール
Piping hall found after an excavation

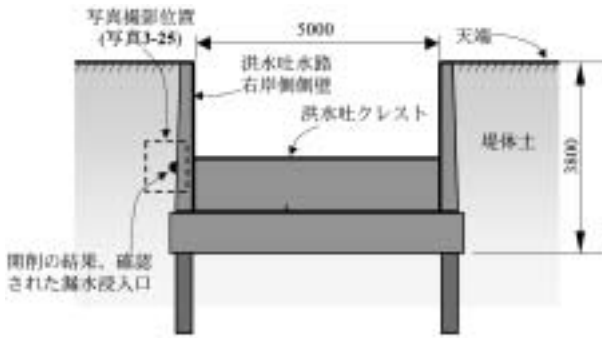
Fig.3-28 洪水吐の横断面図と開削の結果発見された漏水浸入口
Cross section of spillway and a piping hall found after an excavation

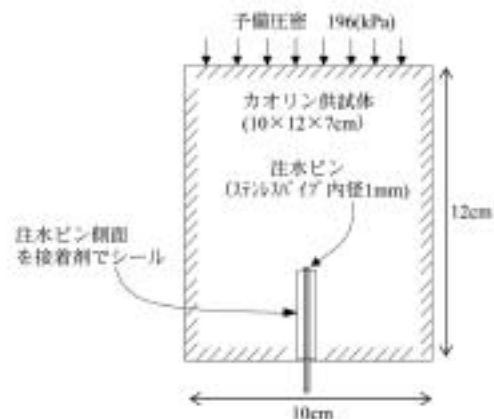
Fig.3-33 供試体作成方法
Specimen of the hydraulic fracturing test

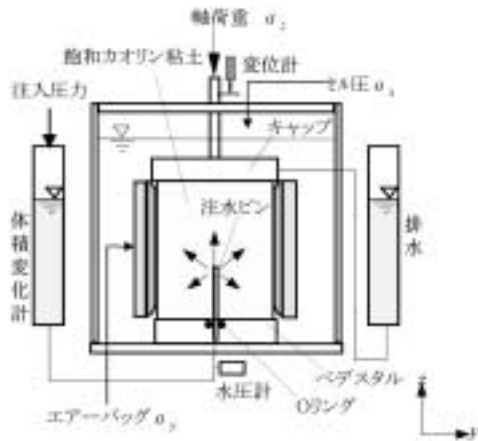
Fig.3-34 点注入によるハイドロリックフラクチャリング試験
Hydraulic fracturing test apparatus

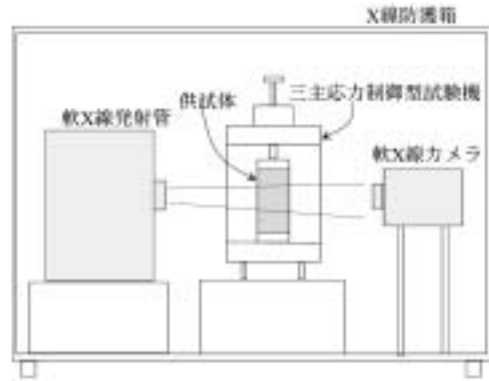
Fig.3-35 軟X線透視観察装置全体図
Soft x-ray system for observation of crack propagations

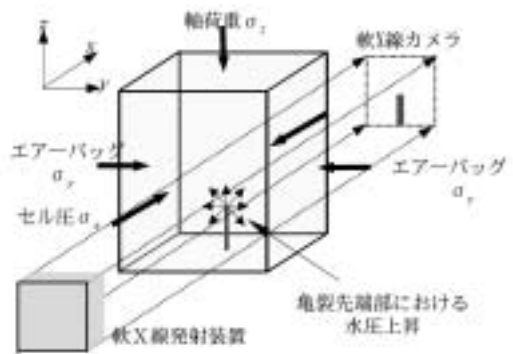
Fig.3-36 軟X線による亀裂進展の観察方法
Observation of crack propagations using soft x-ray

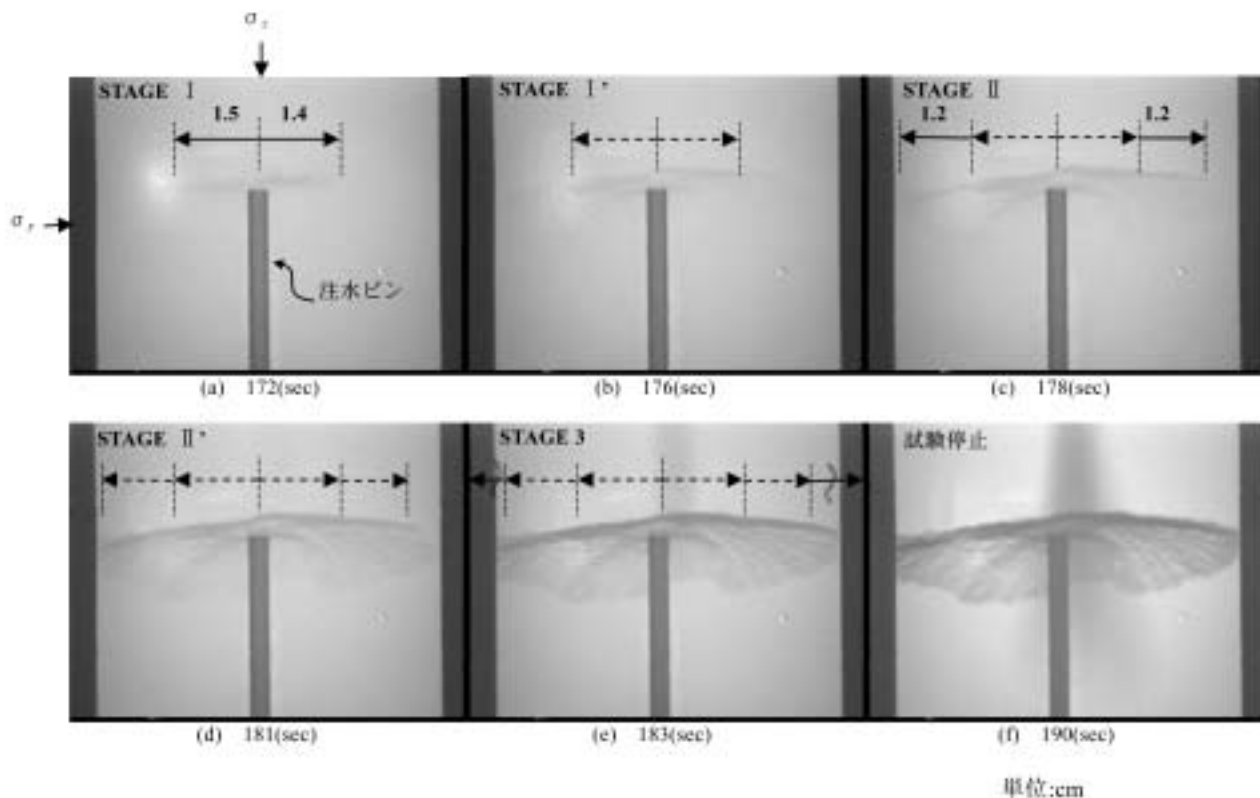
Fig.3-37 軟 X 線撮影による亀裂の進展状況 (ケース SX-1)
Soft X-ray photos on propagation of fracture (case SX-1)

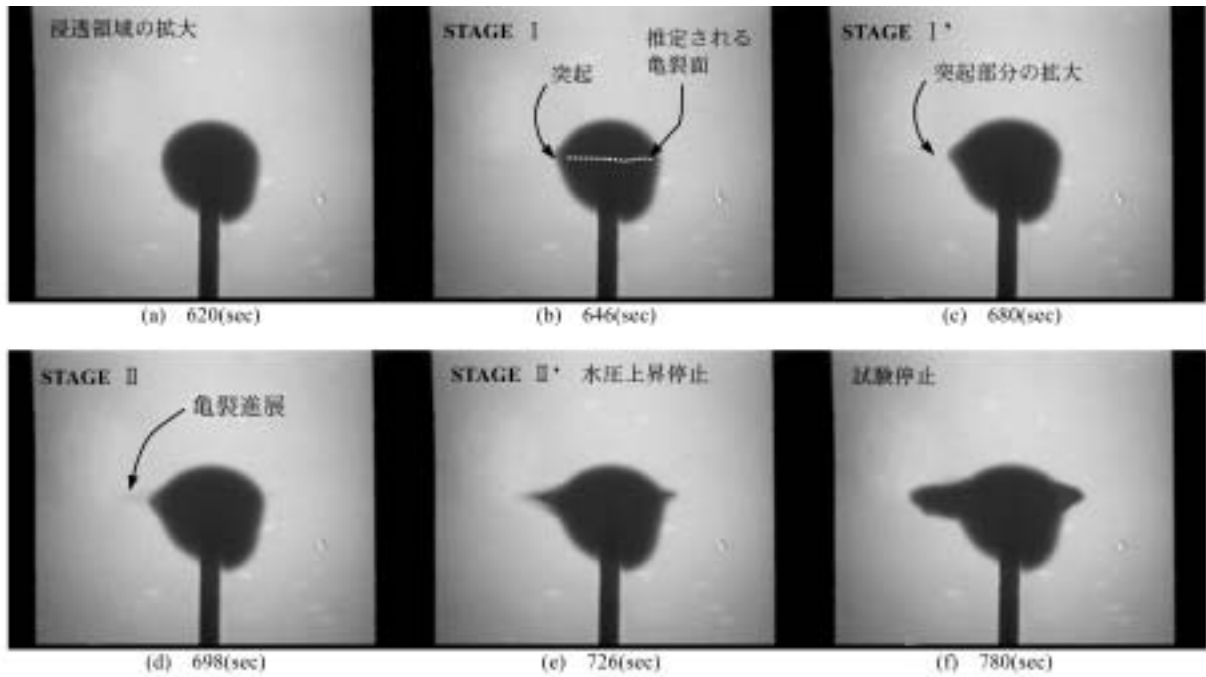
Fig.3-38 軟X線撮影による亀裂の進展状況（ケースSX-3）
Soft X-ray photos on propagation of fracture (case SX-3)

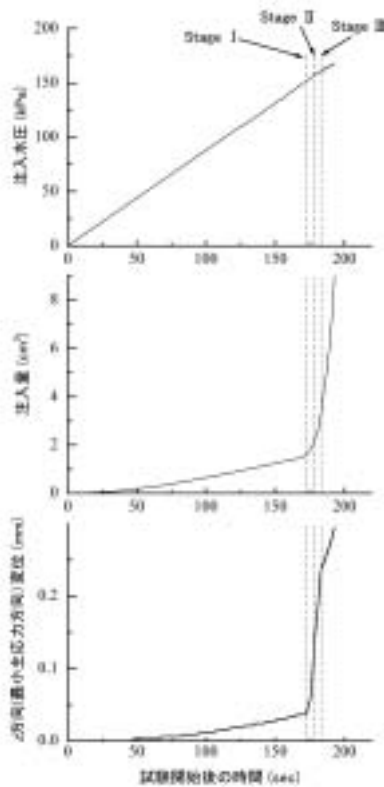
Fig.3-39 注入圧, 注入量, 変位の時間変化 (ケース SX-1)
Record of injection pressure, injection volume and displacement (Case SX-1)

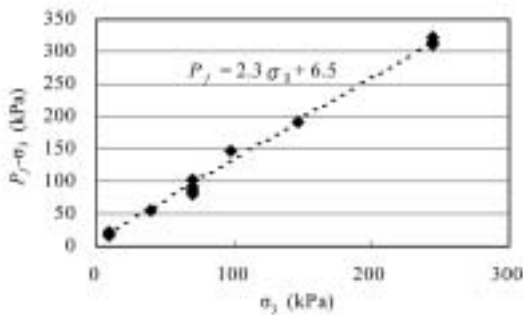
Fig.3-41 最小主応力と破碎圧の関係
Relationship between the minimum principal stress and fracture pressure

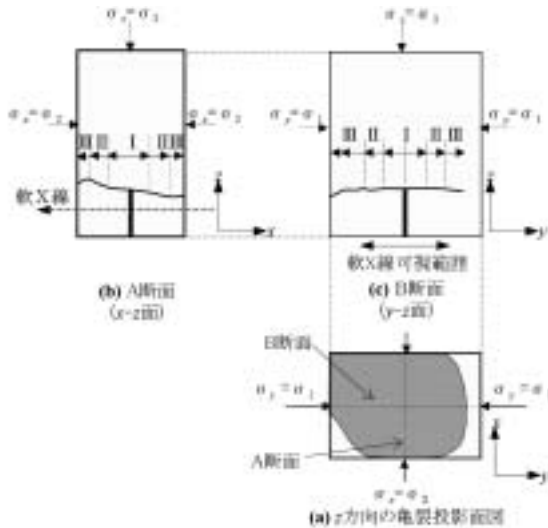
Fig.3-42 亀裂の進展状況のスケッチ (SX-1)
Propagation of hydraulic fracturing (SX-1)

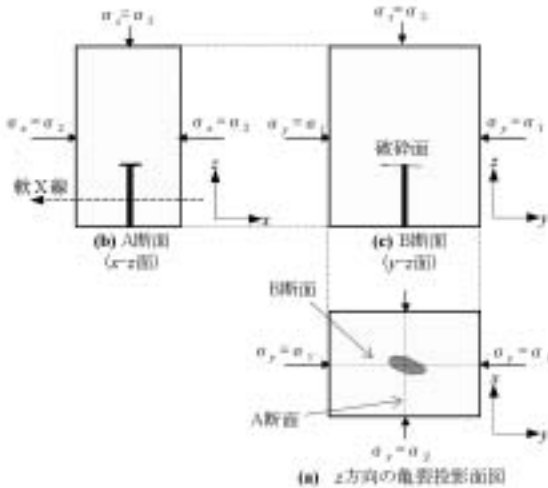
Fig.3-43 亀裂の進展状況のスケッチ (SX-3)
Propagation of hydraulic fracturing (SX-3)

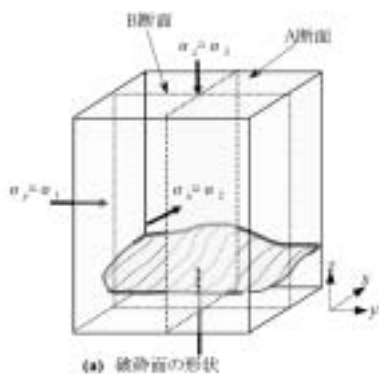
Fig.3-44 亀裂の進展状況の3次元のスケッチ (SX-1)
Propagation of hydraulic fracturing (SX-1)

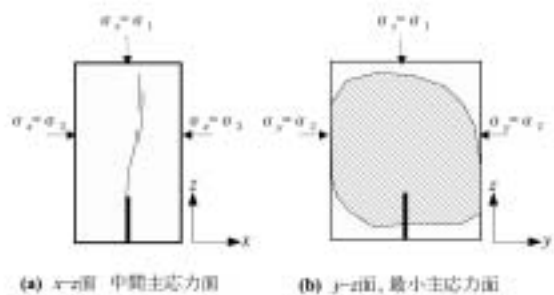
Fig.3-45 予備圧密の方向と最小主応力方向が直交する場合の亀裂進展状況

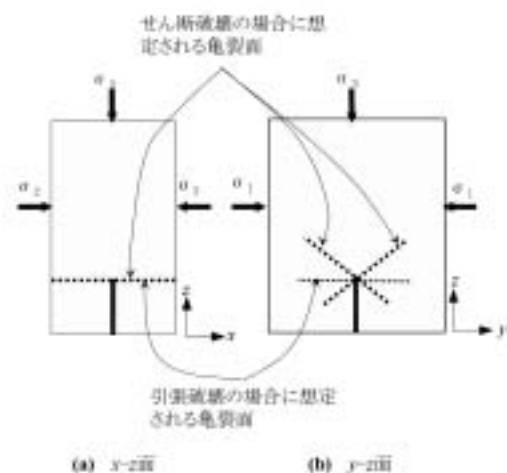
Fig.3-46 亀裂の進展の概念図
Concept of direction of crack propagations

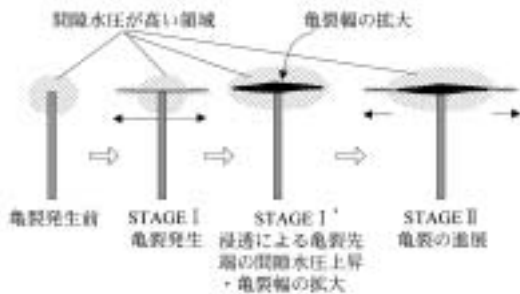
Fig.3-47 亀裂の進展に関する概念図
Concept of mechanism of crack propagation

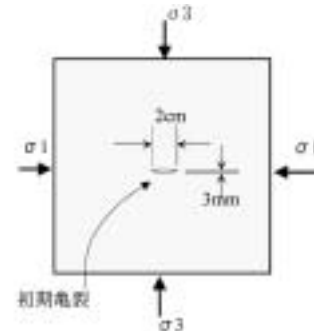
Fig.3-48 亀裂を有する供試体
Specimen with pre-installed crack

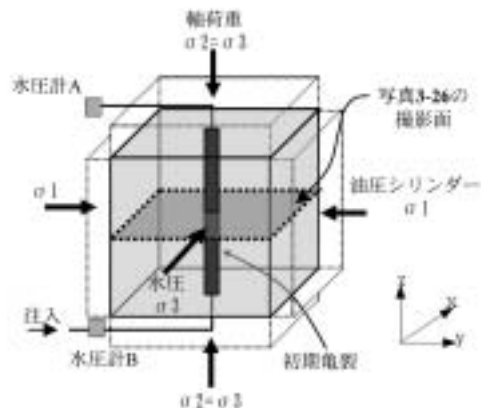
Fig.3-49 亀裂を有するハイドロリックフラクチャリング試験
Hydraulic fracturing test using a specimen with an initial crack

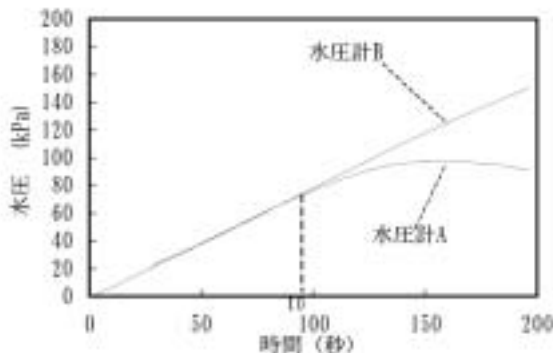
Fig.3-50 亀裂下端の水圧水圧計 B の時間変化
Change of pore pressure at the bottom of the crack

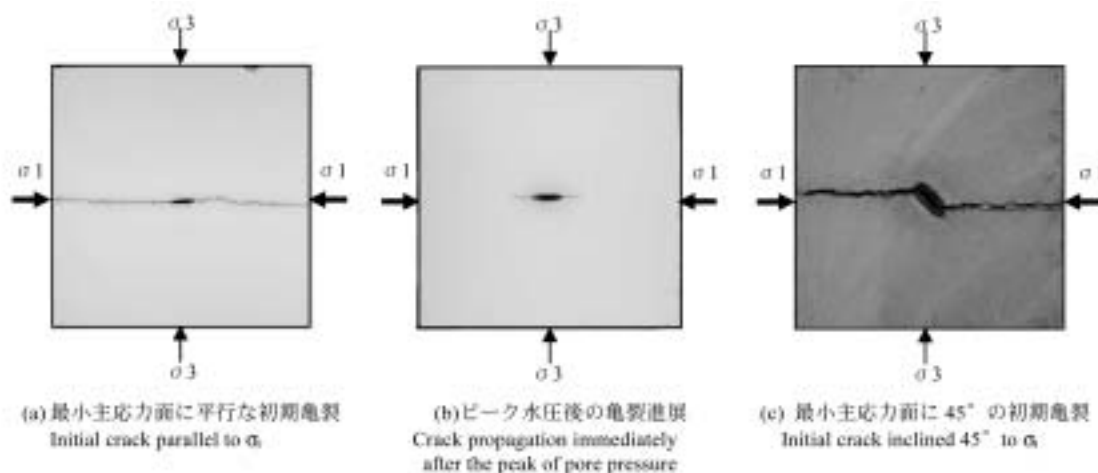
Photo 3-26 亀裂進展の断面写真 (σ_3 : 縦方向 σ_1 : 横方向)
Cross section of specimen after crack propagations

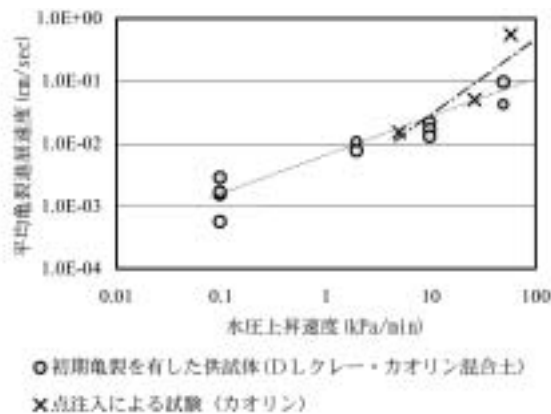
Fig.3-51 平均亀裂進展速度と水圧上昇速度の関係
Relationship between velocity of crack propagations and increase rates of pore pressure

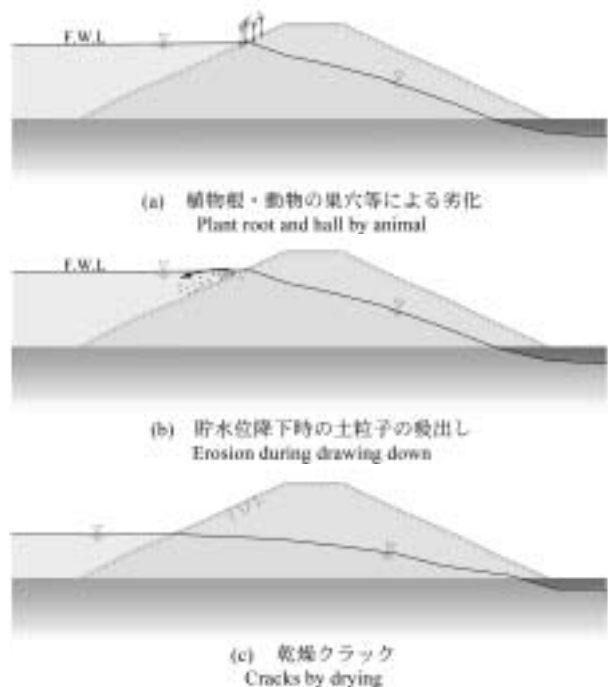
Fig.3-52 環境による上流斜面近傍の劣化現象
Phenomenon of damage on upstream slopes by environmental effects

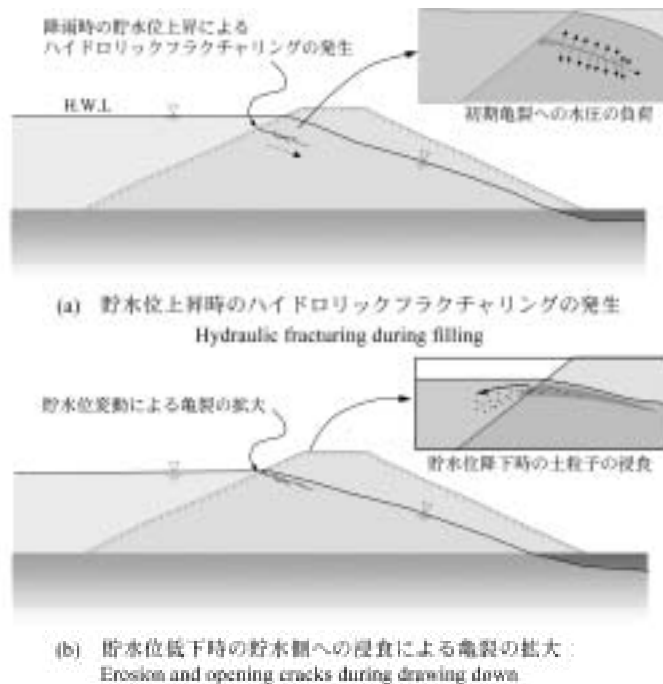
Fig.3-53 ハイドロリックフラクチャリングの発生と浸食による亀裂の拡大
Crack propagations by hydraulic fracturing and erosion

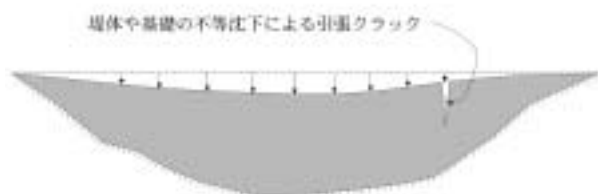
Fig.3-54 堤体や基礎の不等沈下による引張クラックの発生
Tension cracks caused by settlement of embankments or foundations

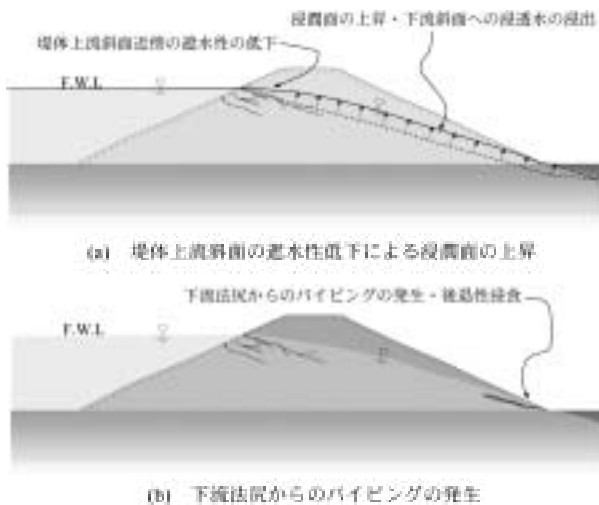
Fig.3-55 上流斜面近傍の遮水性低下による浸潤線の上昇と下流斜面におけるパイピングの発生
Increase of permeability on upstream slopes and piping at downstream toes

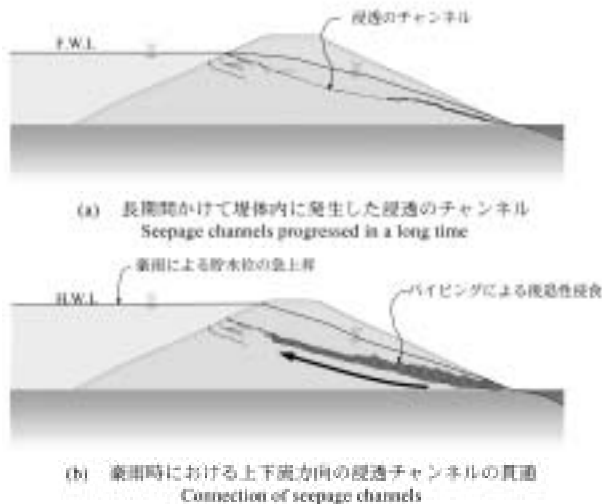
Fig.3-56 豪雨時における最終的な破壊
Final failure induced by heavy rainfall

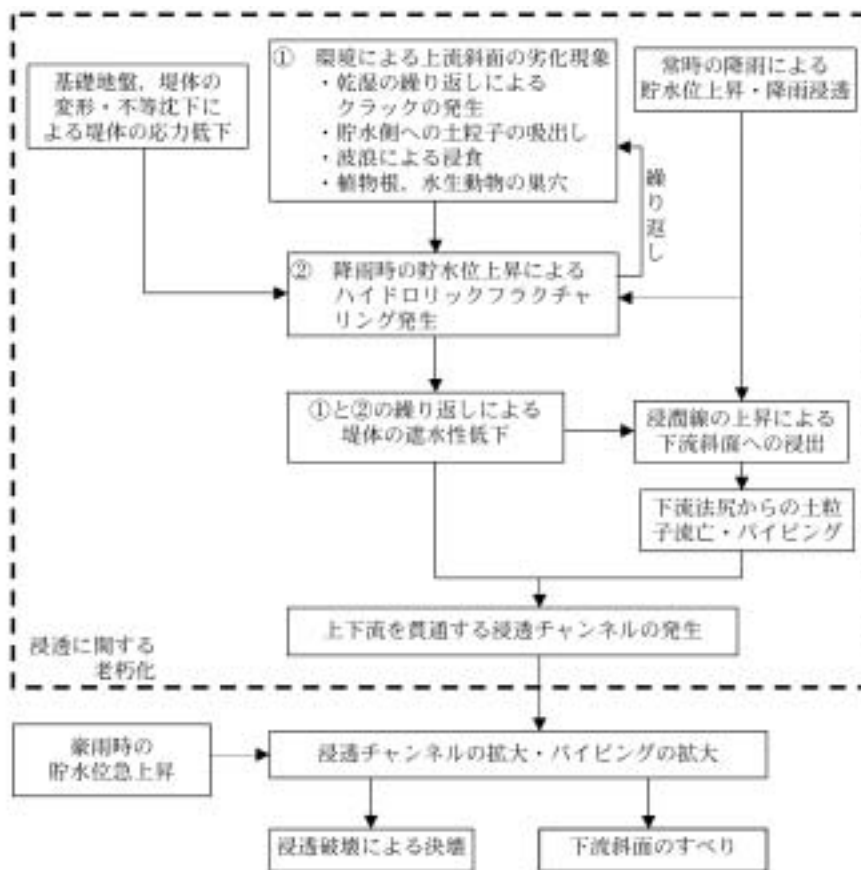
Fig.3-57 長期間運用されたため池における豪雨時の浸透破壊の発生メカニズム
Mechanism of seepage failure of small earth dams that were used a long time

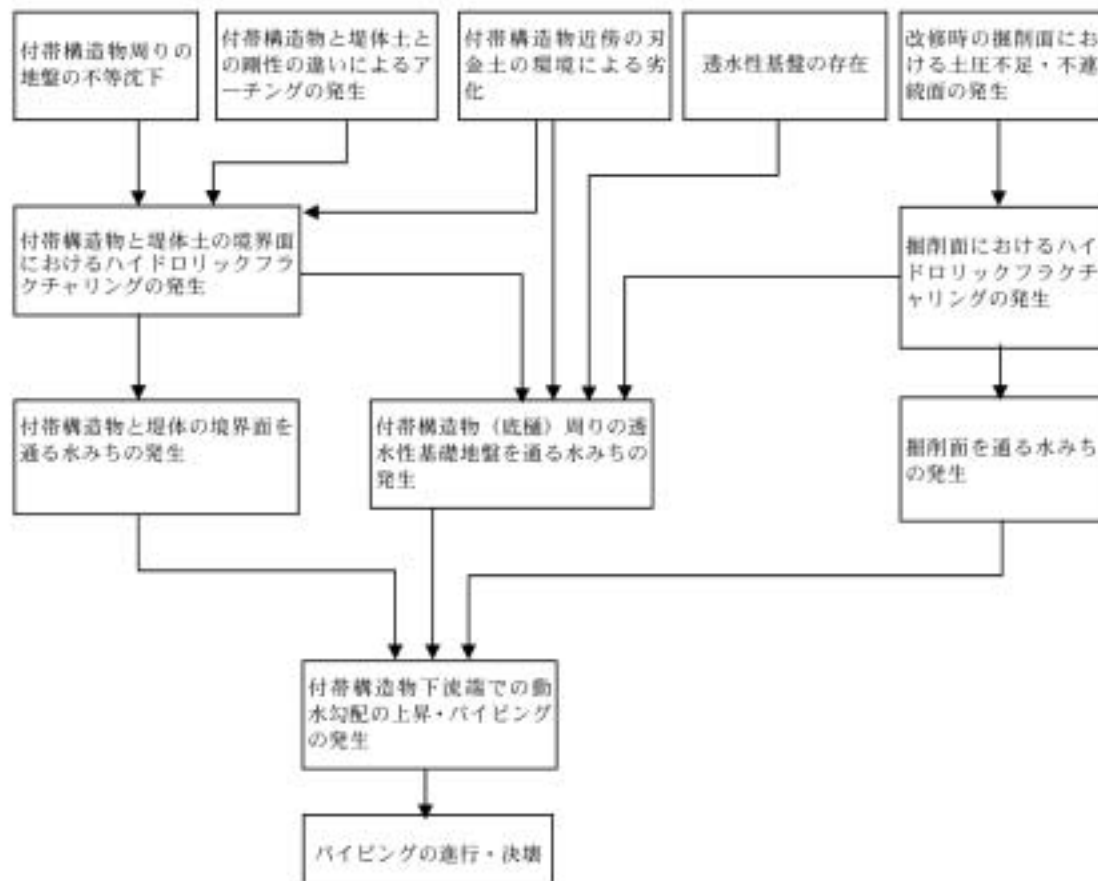
Fig.3-58 付帯構造物周りでの浸透破壊メカニズム
Mechanism of seepage failure along outlet pipes

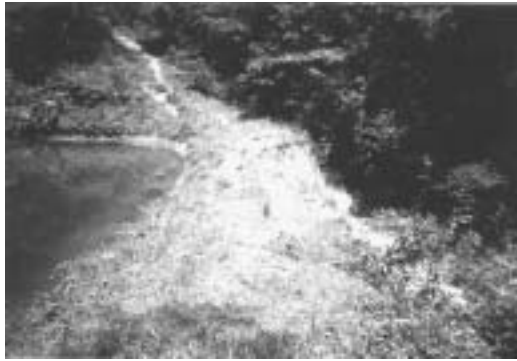
Photo 4-1 蚤屋敷中ため池の被災写真（右岸側より撮影）
Nomiyashikinaka dam

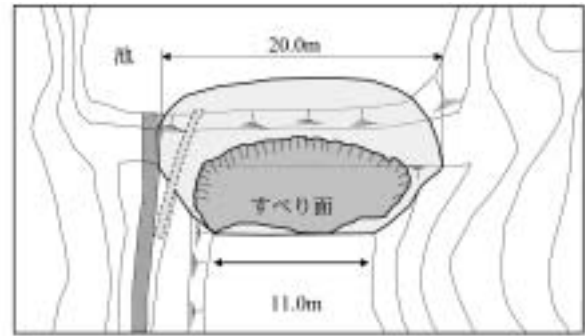
(a) 蚤屋敷中ため池平面図
Plan of Nomiyashikinaka dam

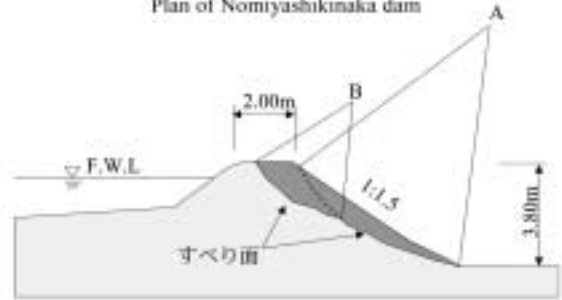
(b) 蚤屋敷中ため池横断面図
Cross section of Nomiyashikinaka dam

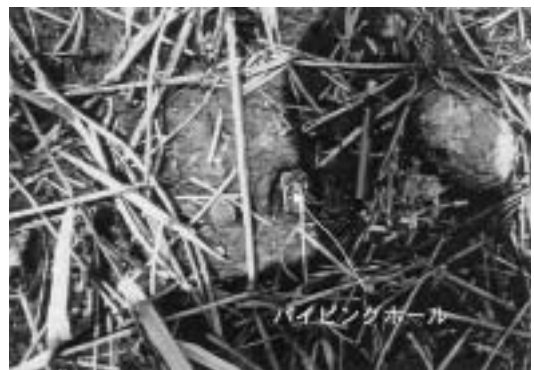
Photo 4-4 大溜1号ため池下流斜面のパイピングホール
(日本農業土木総合研究所, 1998)

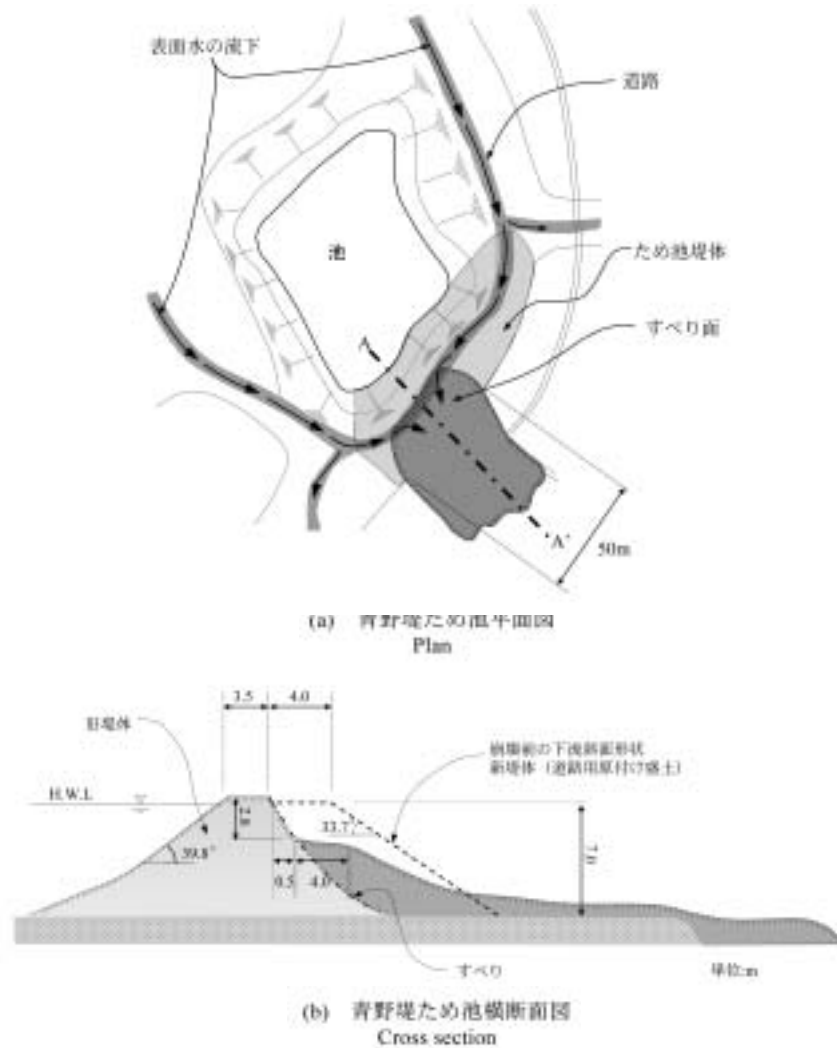
Fig.4-5 青野堤ため池の被害状況
Conditions of damage of Aonotutumi dam

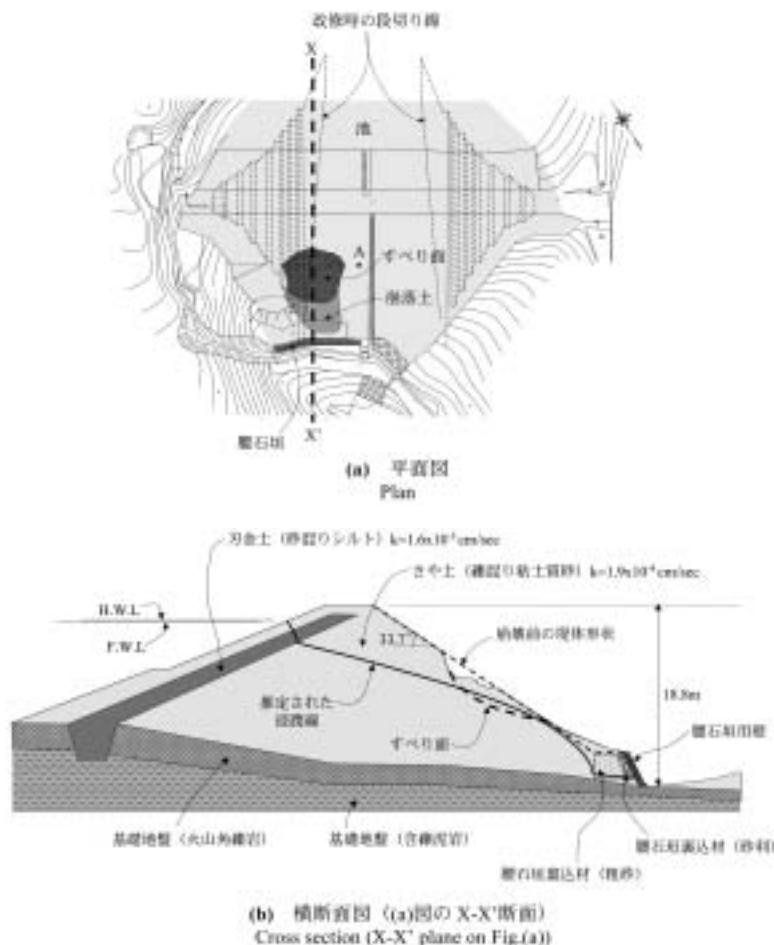
Fig.4-6 大溜1号ため池の被災状況
Conditions of damage of Ootameichigo dam

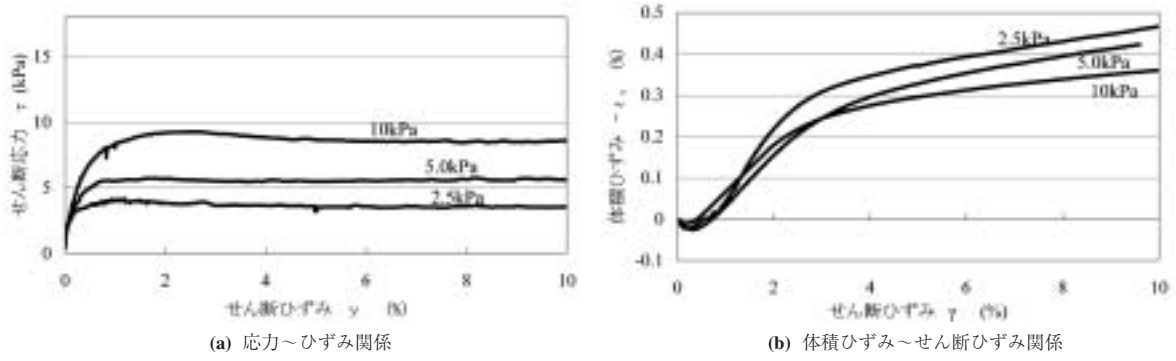
Fig.4-11 密度 1.41g/cm³ の不飽和試料に対する一面せん断試験結果
Results of direct shear tests for unsaturated Kasumigaura sand with dry density 1.41 g/cm³

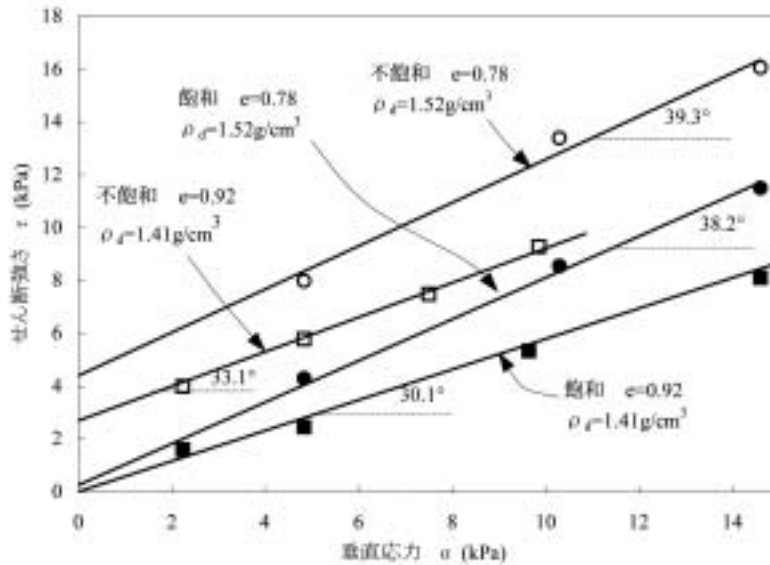
Fig.4-15 霞ヶ浦砂のクーロンの破壊線
Coulomb's failure lines for Kasumigaura sand

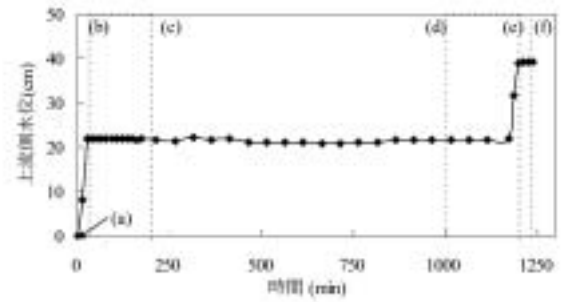
Fig.4-17 上流側水位の時間変化
Change of the upstream water level

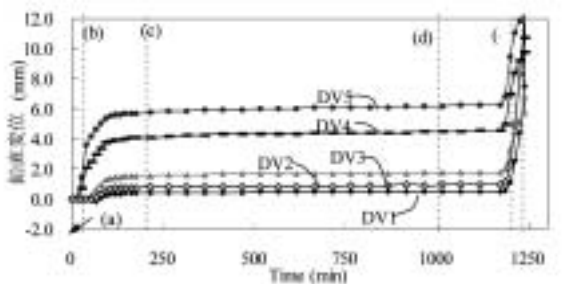
Fig.4-20 鉛直変位の変化（沈下が正）
Change of vertical displacements
