農業用ため池の豪雨災害に関する研究

2.1 概説	143	3.6.3	改修後に底樋周りで浸透破壊が発生した 事例その2：宝谷ため池の事例	172
2.2 既往の研究レビュー	143	3.6.4	改修後に洪水吐周りで浸透破壊が発生した 事例：洗沢ため池の事例	173
2.3 分析の対象とするため池	144	3.6.5	付帯構造物周りの浸透破壊事例に関する まとめ	175

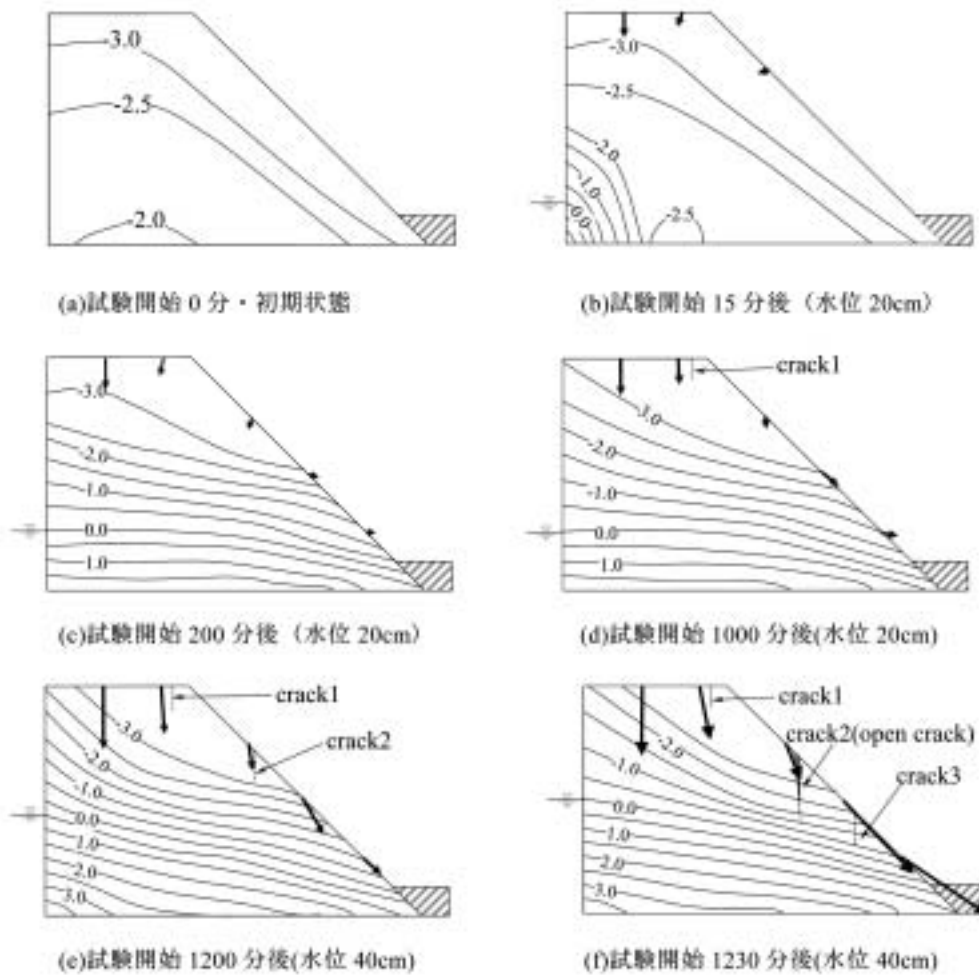
Fig.4-21 模型斜面の間隙水圧・サクシヨンの分布と変位
Distributions of pore pressures and deformations

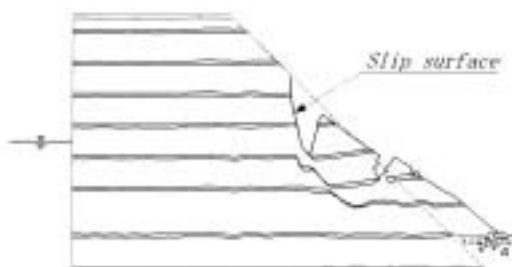
Fig.4-22 崩壊後の模型断面の形状
Shape of the model after failure

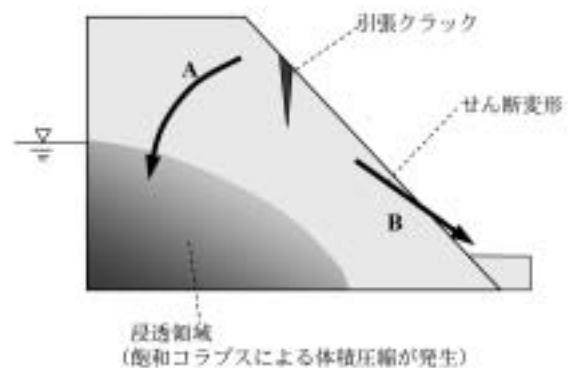
Fig.4-23 緩詰め堤体の模型実験における変形挙動
Deformation of the loose embankment model

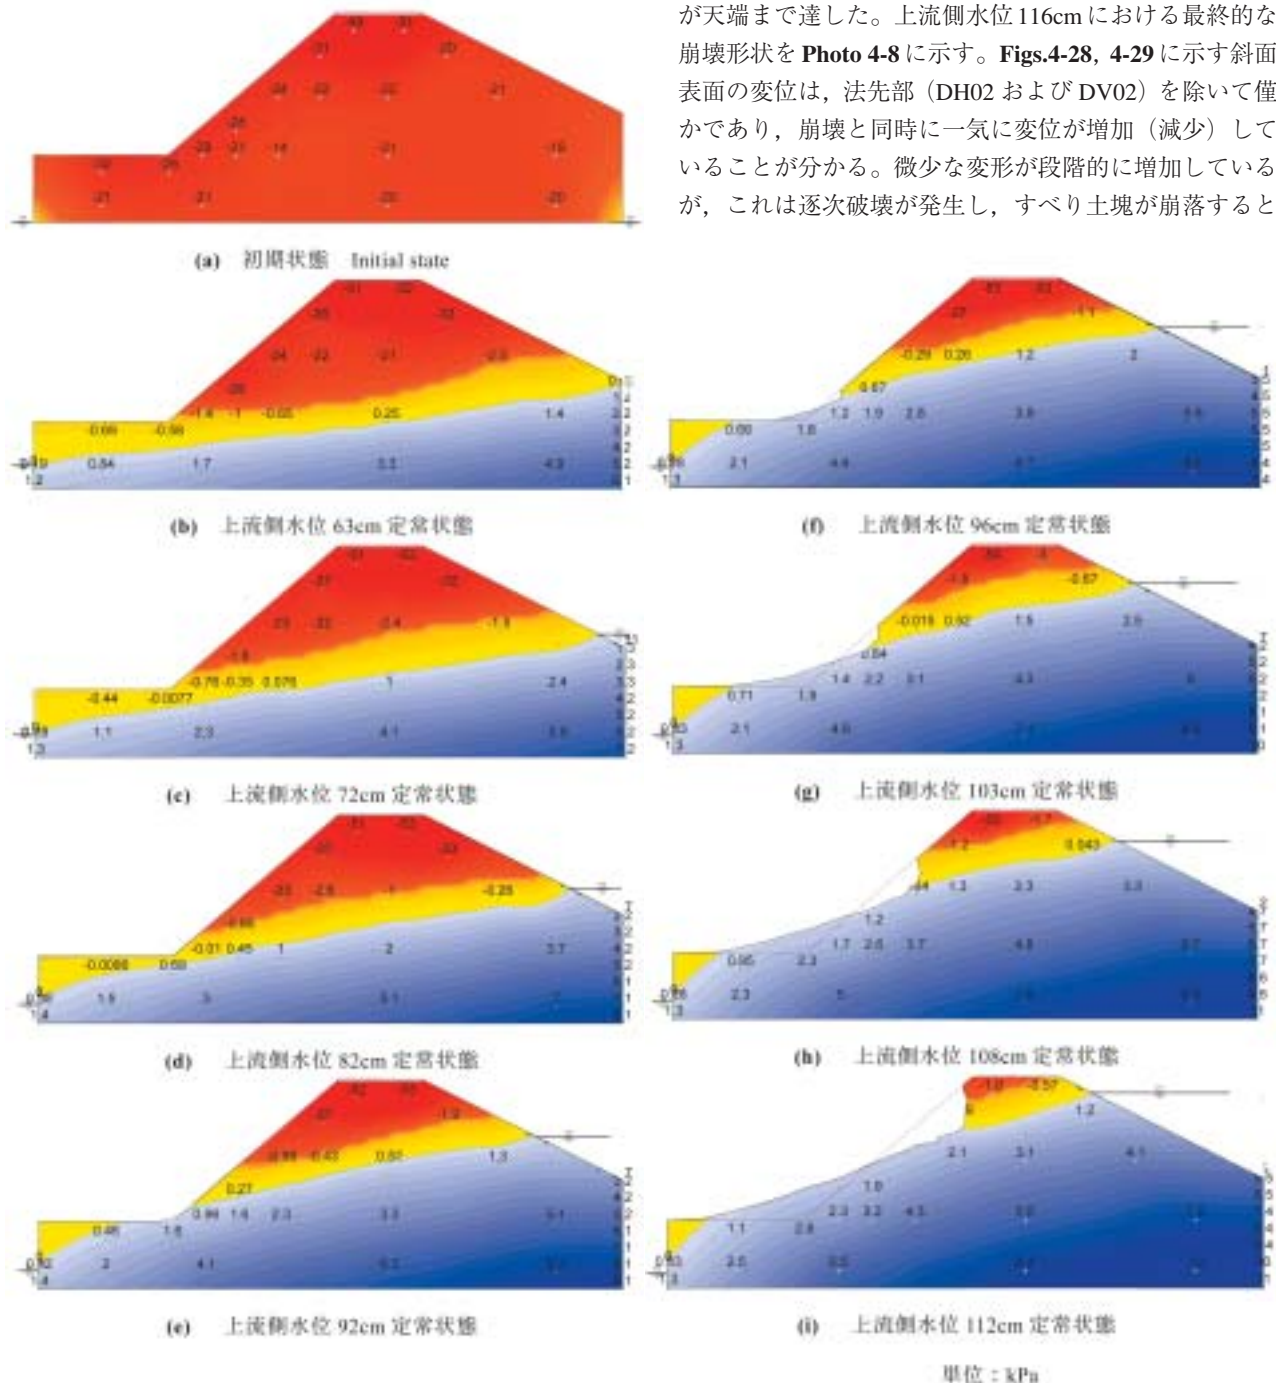
Fig.4-30 模型内の間隙水圧分布と模型の形状 (Case2)
Distributions of pore water pressures and shapes of the model (Case2)

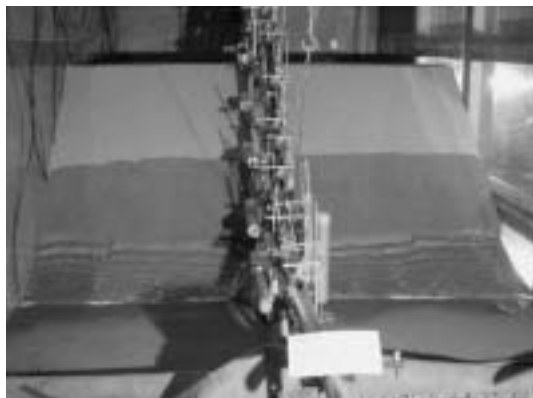
Photo 4-7 上流側水位 96cm 定常状態における模型形状 (Case2)
Condition of the model when water level was 96cm (Case2)

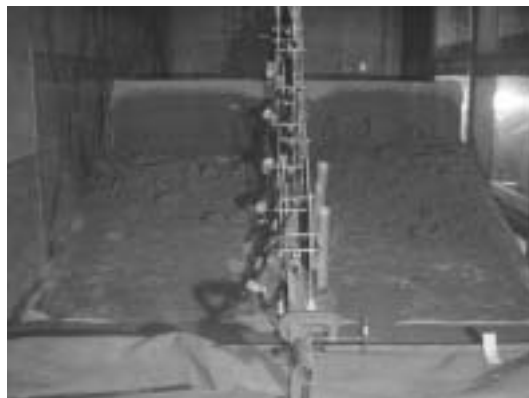
Photo 4-8 上流側水位 116cm 定常状態における模型形状 (Case2)
Condition of the model when water level was 116cm (Case2)

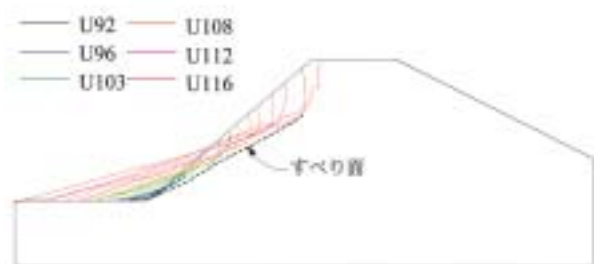
Fig.4-31 逐次崩壊の進行状況とすべり面 (Case2)
Condition of progress of sliding failures (Case2)

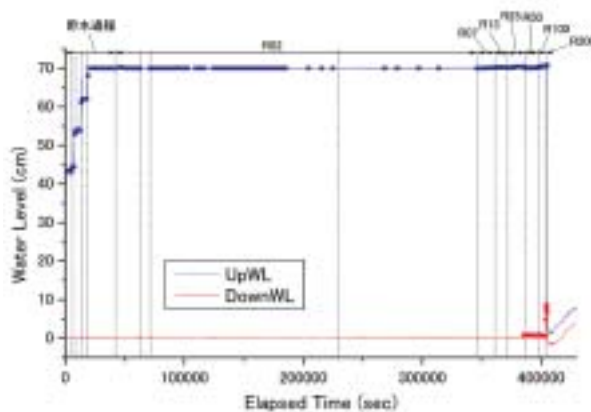
Fig.4-32 上下流水位の変化 (Case3)
Change of the upstream water level (Case3)

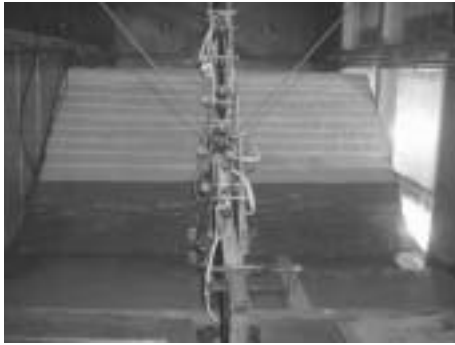
Photo 4-9 降雨量 25mm/hour 定常状態における模型形状 (Case3)

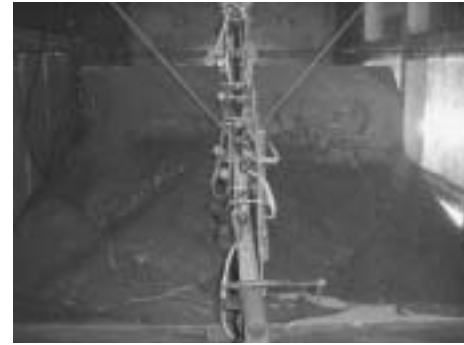
Photo 4-10 降雨量 200mm/hour 定常状態における模型形状 (Case3)

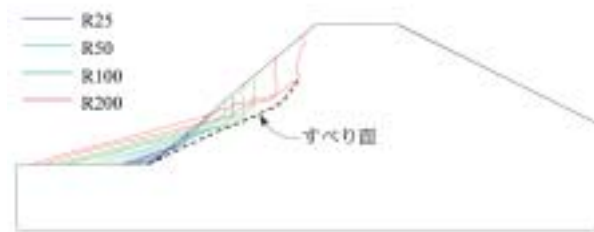
Fig.4-38 逐次崩壊の進行状況とすべり面 (Case3)
Progress of sliding failure (Case3)

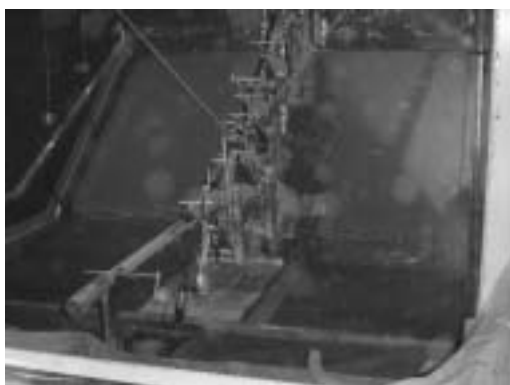
Photo 4-11 降雨量 200mm/hour, 降雨開始後 30 分における模型形状 (Case4)
Condition of the model after 30min since 200mm/hour rainfall was applied (Case4)

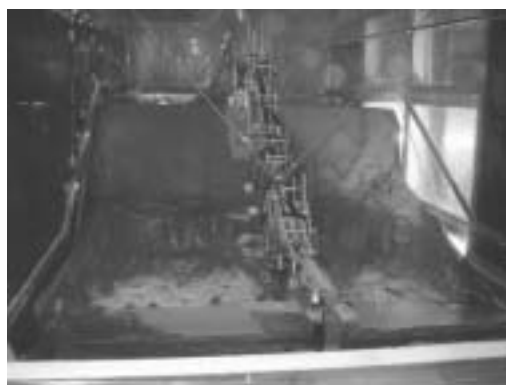
Photo 4-12 降雨量 200mm/hour, 降雨開始後 53 分における模型形状 (Case4)
Condition of the model after 53min since 200mm/hour rainfall was applied (Case4)

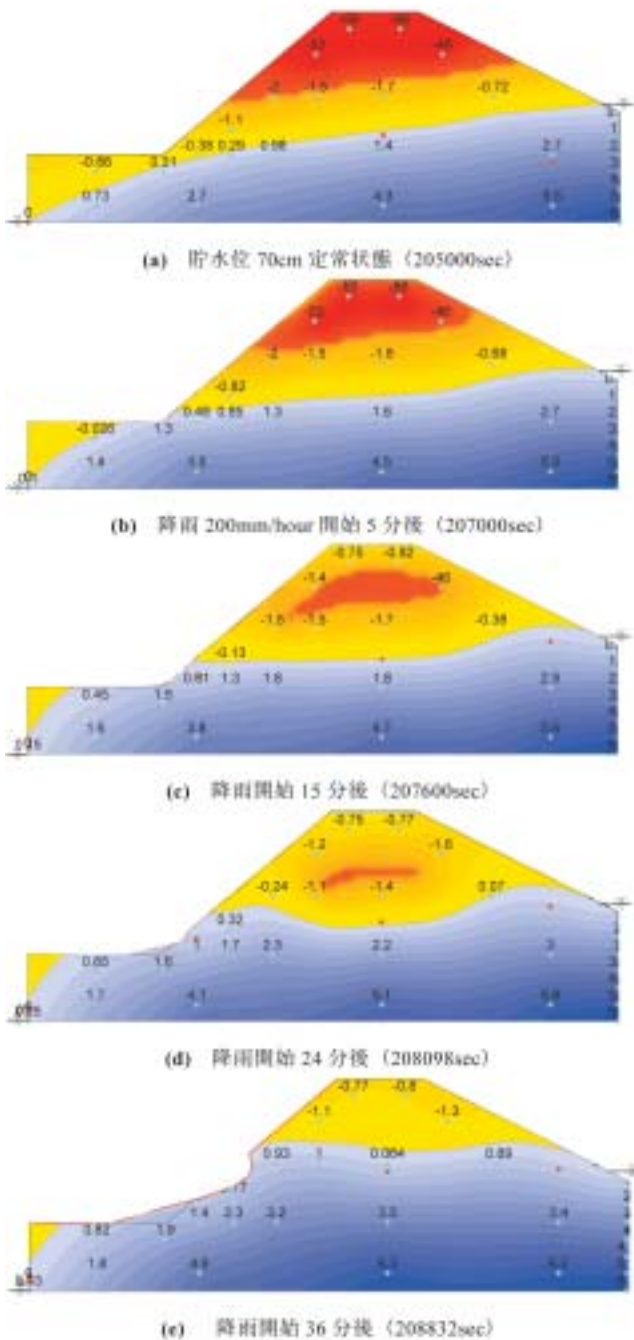
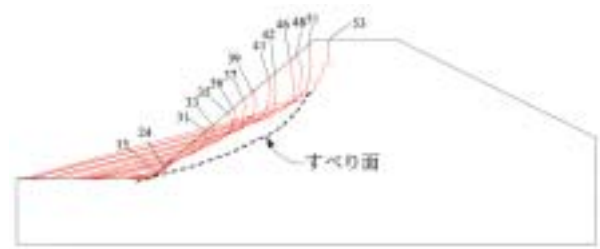
上述の崩壊の進行について、**Figs.4-44(b)~(i)** で下流斜面への地下水面の浸出と崩壊形状の関係から見てみよう。Case2, Case3 と同様に、下流法先の変形は **Fig.4-44(b)** に示す下流斜面への地下水の浸出とほぼ同時に始まっている。しかし、**Figs.4-44(b), (c)** に示すように、堤体内部に高いサクシオン領域が残存している降雨開始後4分から30分の間は、下流斜面への地下水の浸出点が上昇しているにもかかわらず、法先だけの緩慢な変形だけが進行し、斜面上部への大きな崩壊は発生していない。一方、高いサクシオン領域が消失した降雨

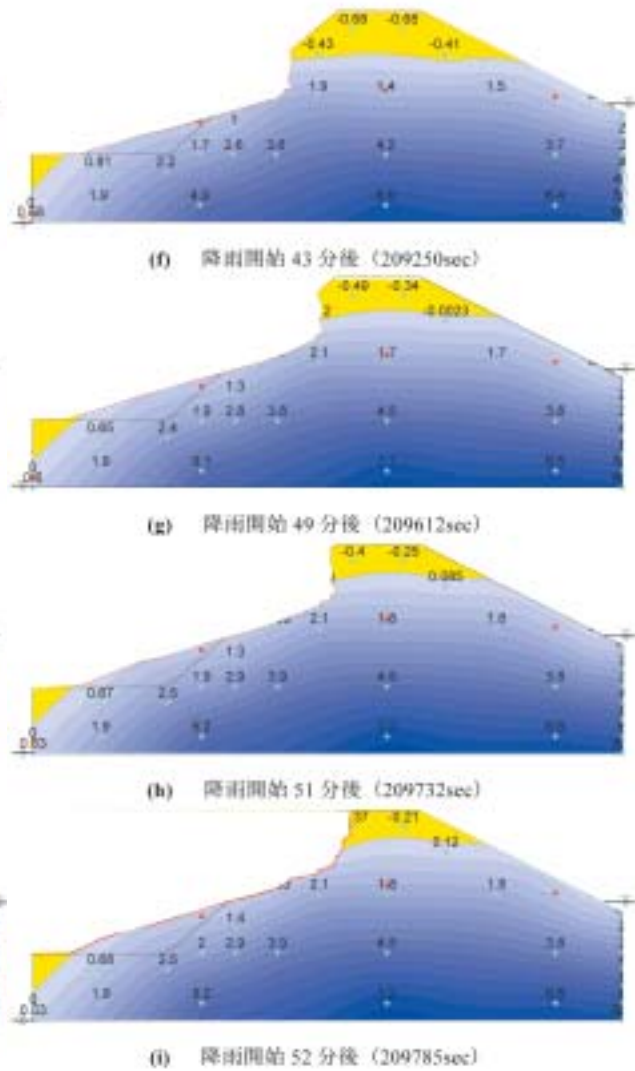
開始後 31 分からは、逐次破壊が止まることなく発生し、一気に天端まで崩壊が進んでいる。また、**Fig.4-45** 中に点線で示したすべり面の深さは、**Figs.4-31, 4-38** に示した Case2 および Case3 のすべり面と比べ、深くなっていることが分かる。この現象は、堤体内部の高いサクシオン領域およびそれに伴って発生する地下水面の形状が関係していると思われるが、詳細については次節で述べる。

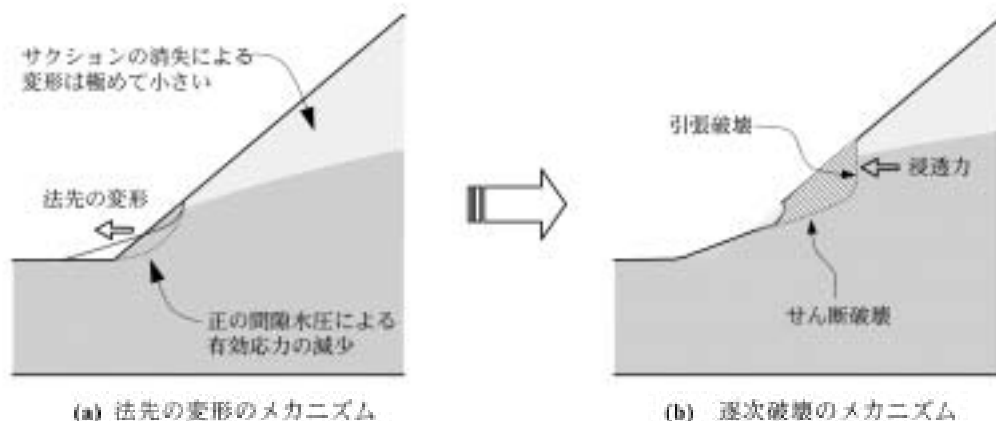
Fig.4-46 変形および逐次破壊の基本的なメカニズム
Mechanism of deformation and failure in the model tests

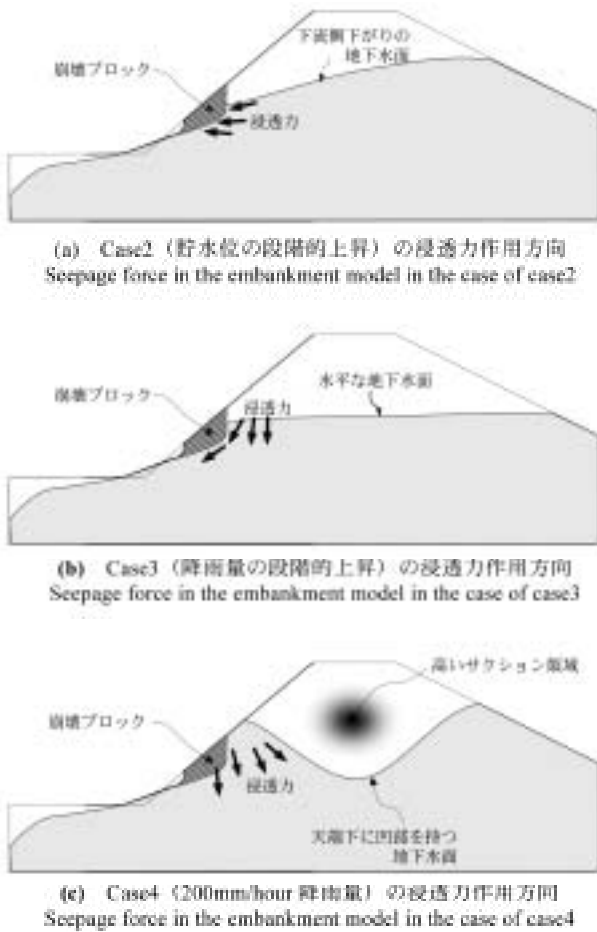
Fig.4-47 地下水面形状の違いによる浸透力の作用方向の概念図
Concept of seepage force directions and shapes of the water tables in the embankment models

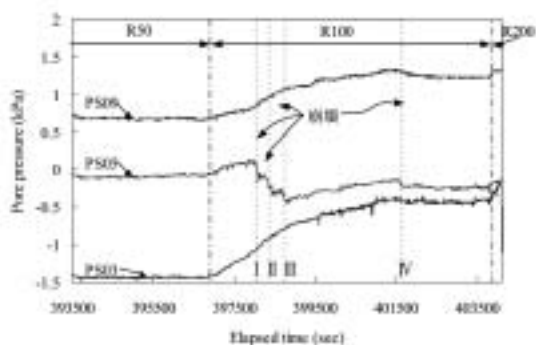
(a) 下流斜面近傍の間隙水圧の変化
Change of pore pressures near the downstream slope

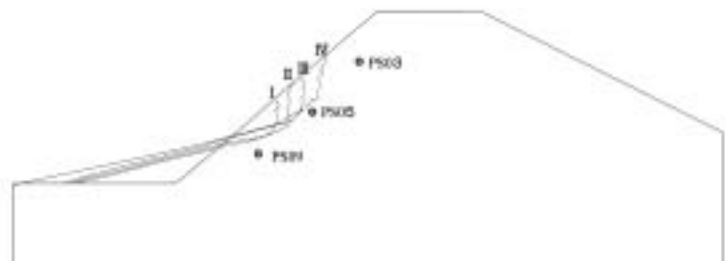
(b) 図(a)に対応する間隙水圧計の位置と崩壊線
Position s of PPTs and sliding surfaces related with Fig.(a)

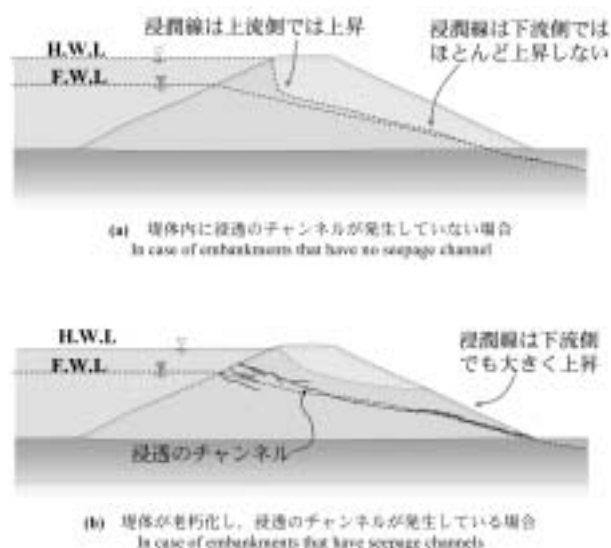
Fig.4-49 貯水位上昇による浸潤線の変化
Change of water tables during filling

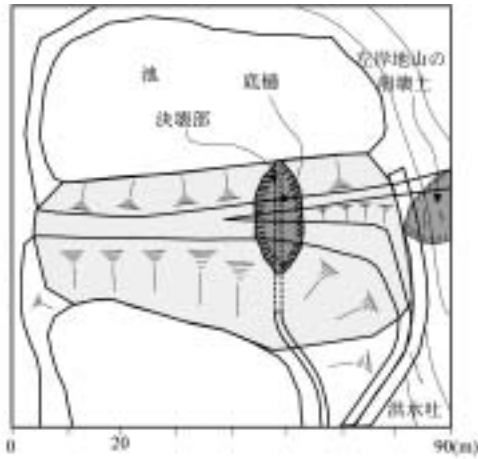
Fig.5-1 狼藪ため池の平面図
Plan of Ookamiyabu dam

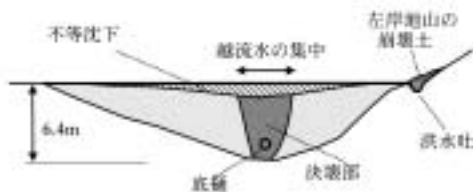
Fig.5-2 狼藪ため池における越流水の集中
Concentration of overflowed water at Ookamiyabu dam

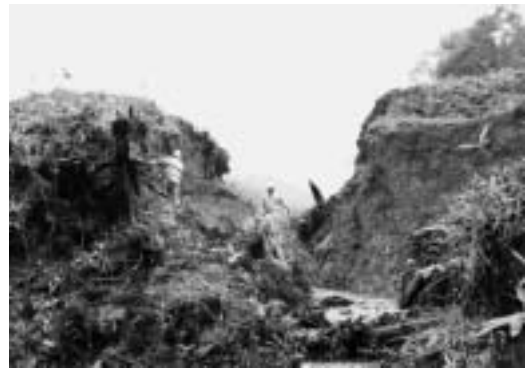
Photo 5-1 狼藪ため池の決壊状況 (下流側から撮影)
Condition of Ookamiyabu dam breach
(viewed from downstream)

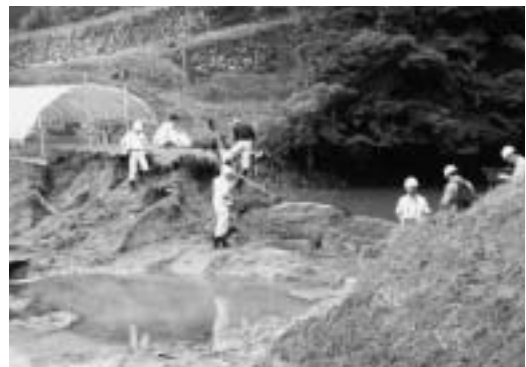
Photo 5-2 大谷ため池の決壊状況 (左岸下流側より撮影)
Condition of Ootani dam breach
(viewed from downstream)

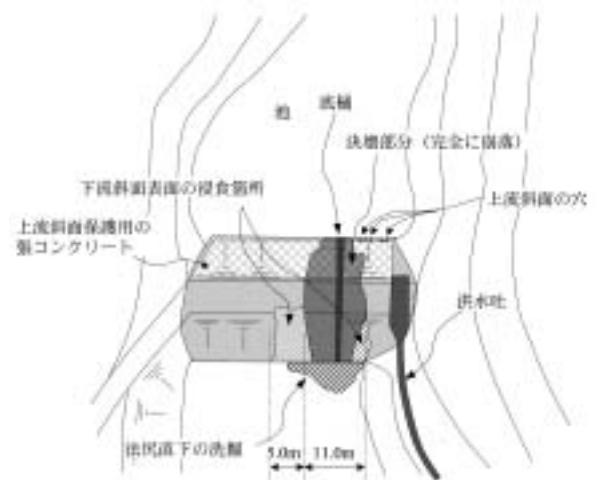
Fig.5-3 大谷ため池の平面図
Plan of Ootani dam

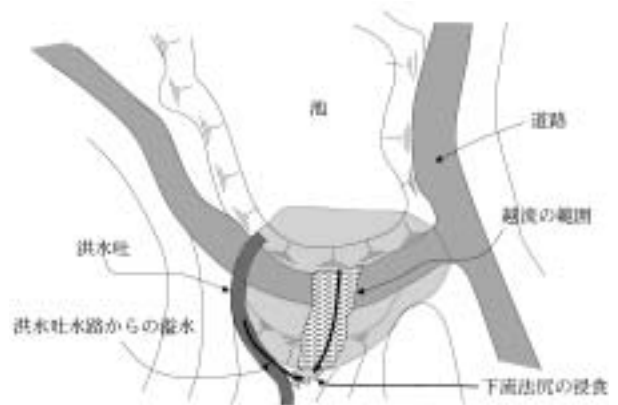
Fig.5-6 長沢ため池の平面図
Plan of Nagasawa dam

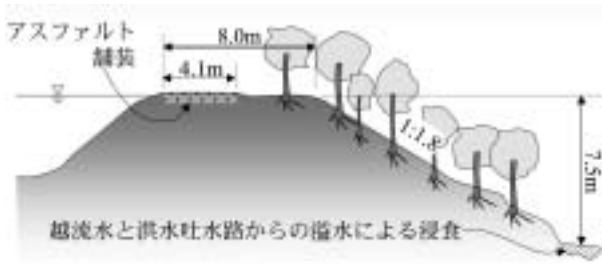
Fig.5-7 長沢ため池の横断面図
Cross section of Nagasawa dam

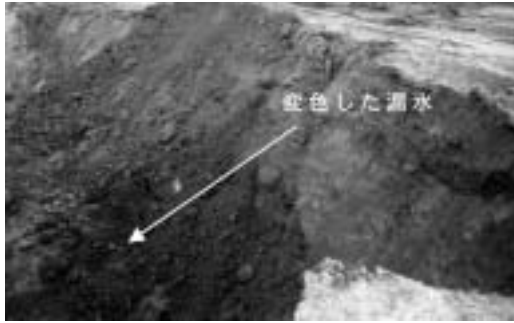
Photo 6-1 ため池を開削した際に発見された漏水跡
(オコスゲ池)

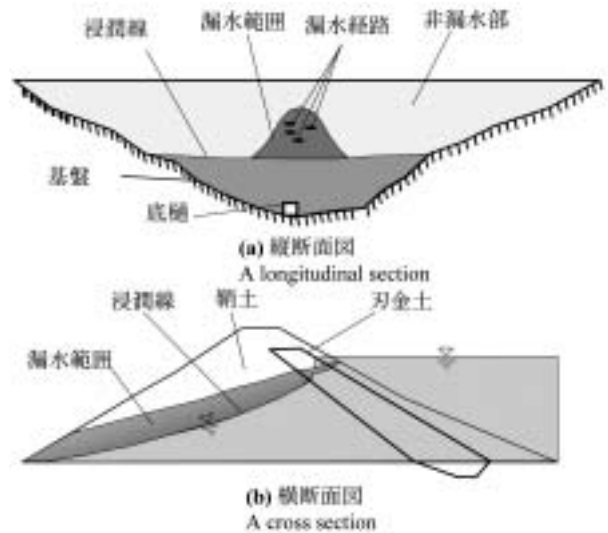
Fig.6-1 堤体盛土中の漏水経路の概念図
Concept of leakage path in an embankment

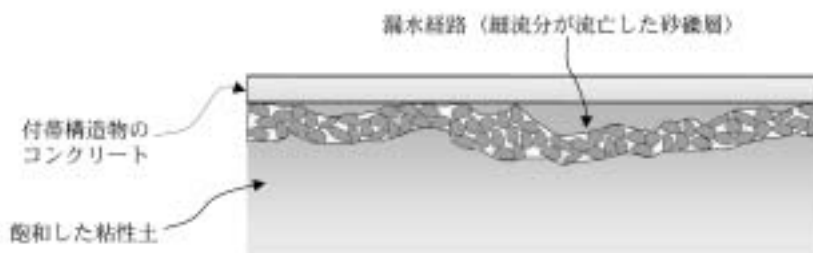
Fig.6-2 付帯構造物周りの漏水経路の概念図
Concept of leakage path around an outlet pipe

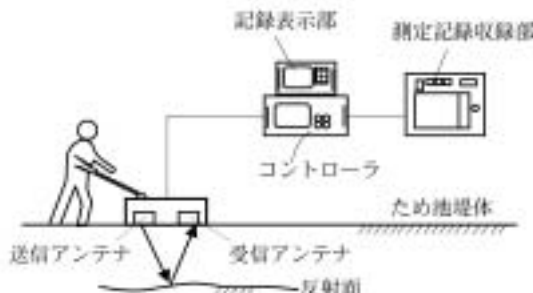
Fig.6-3 地中レーダシステムの概要
Ground penetrating radar system

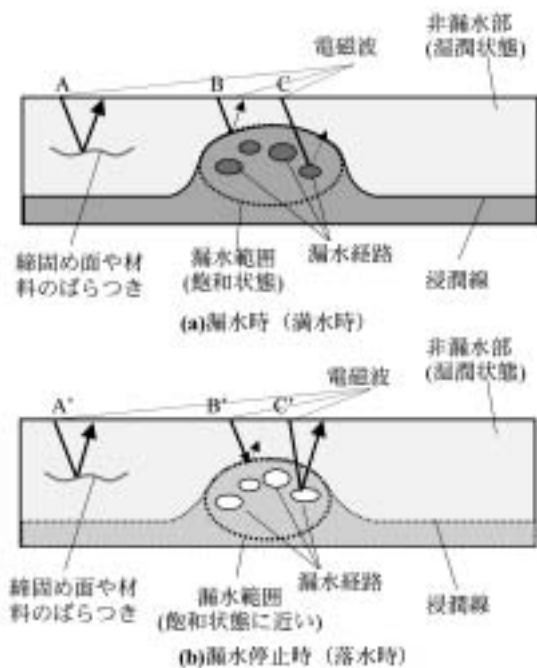
Fig.6-4 堤体盛土における電磁波の反射の概念図
Conception of reflection of electric wave

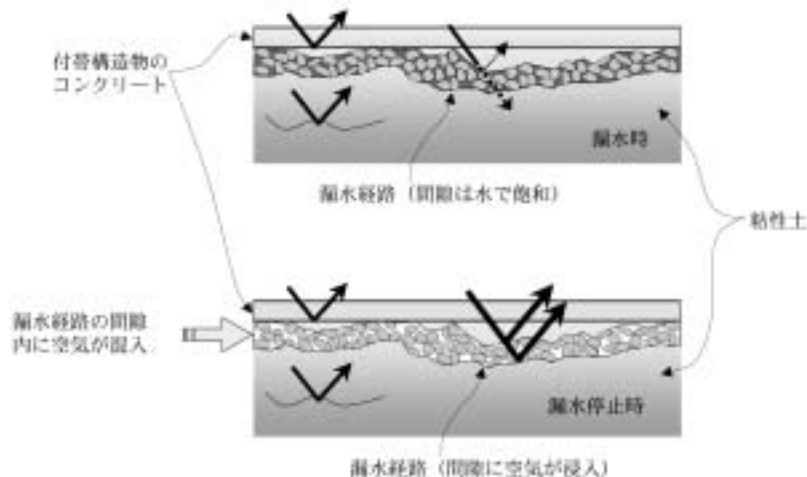
Fig.6-5 付帯構造物周りにおける電磁波の反射の概念図
Conception of reflection of radar

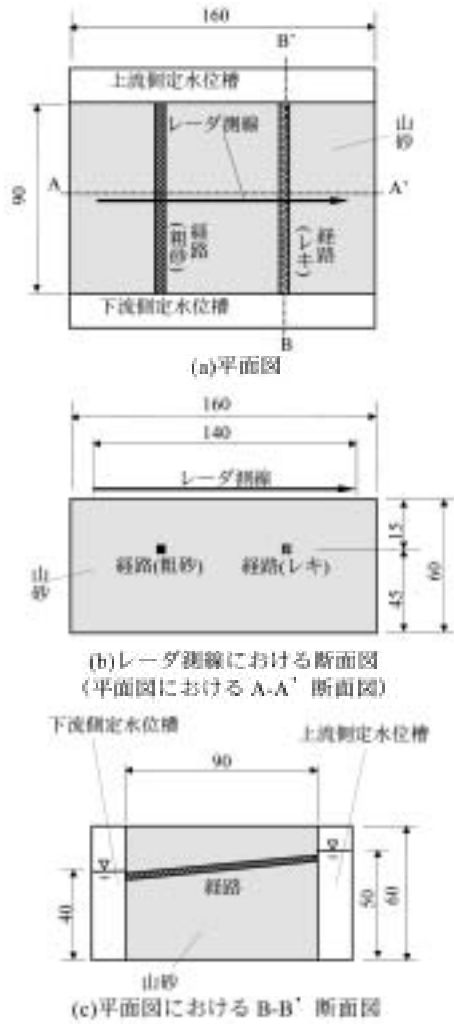
Fig.6-6 地中レーダによる漏水経路のモデル実験の概要
Model test for leakage path by ground probing radar

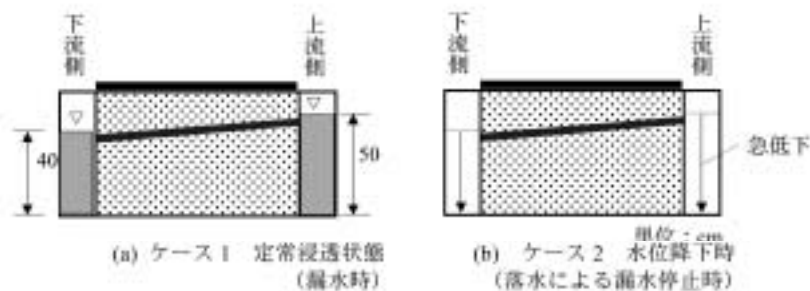
Fig.6-7 実験ケース
Test cases

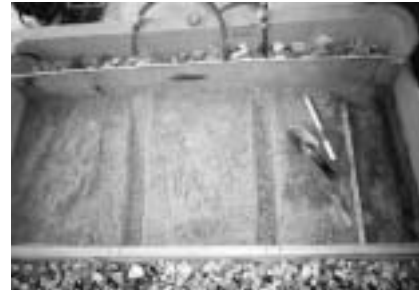
Photo 6-2 レキと粗砂の漏水経路
Leakage paths made from gravels and coarse sand

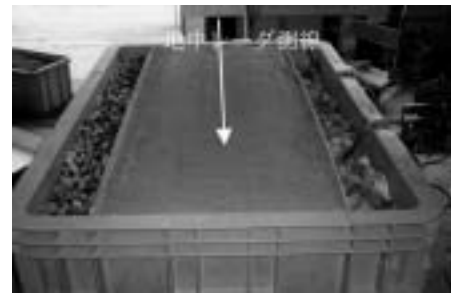
Photo 6-3 実験土槽と地中レーダ測線
Test model and the survey line

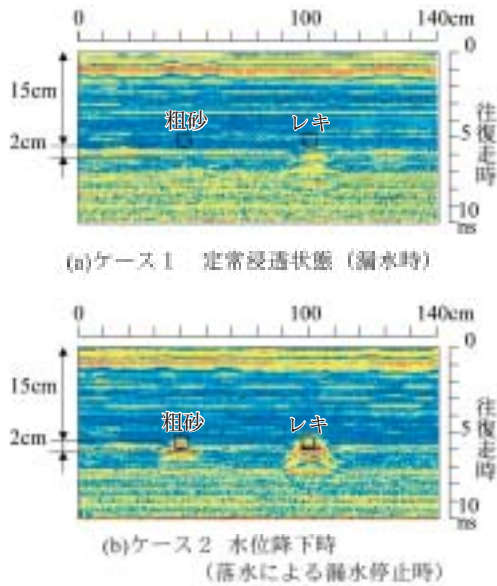
Fig.6-8 地中レーダによる漏水経路のモデル実験の結果
Radar profiles of model test for leakage path

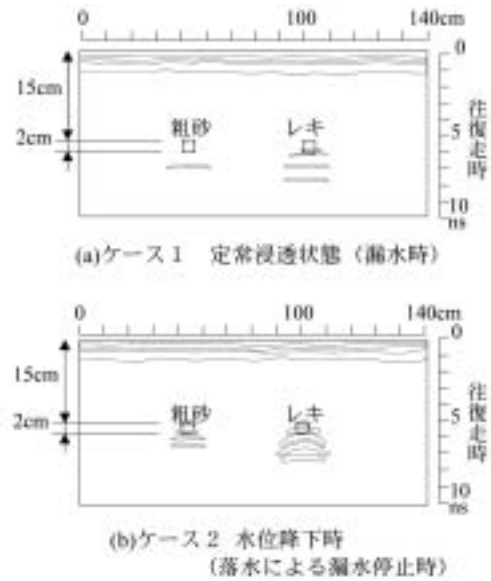
Fig.6-9 Fig.6-8 の解釈図
Radar profiles of model test for leakage path

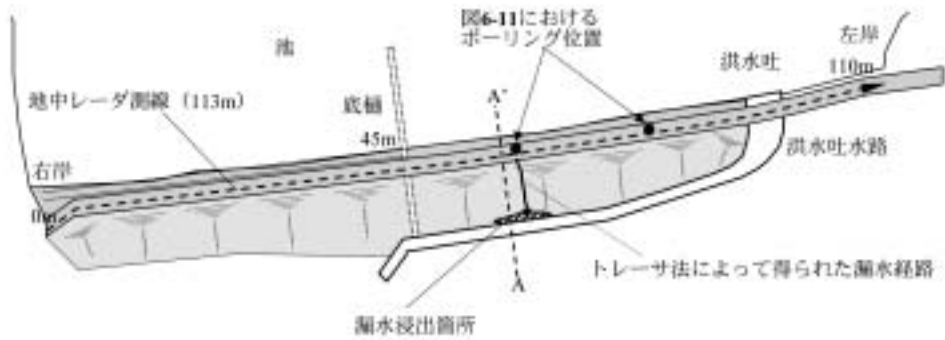
Fig.6-10 調査ため池平面図 (地中レーダ測線・ボーリング位置)
Plan of investigated small earth dam (Location of survey line and bore hole)

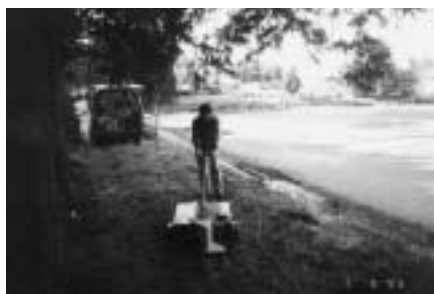
Photo 6-4 堤体内漏水経路の調査風景
Ground penetrating radar survey on an embankment dam

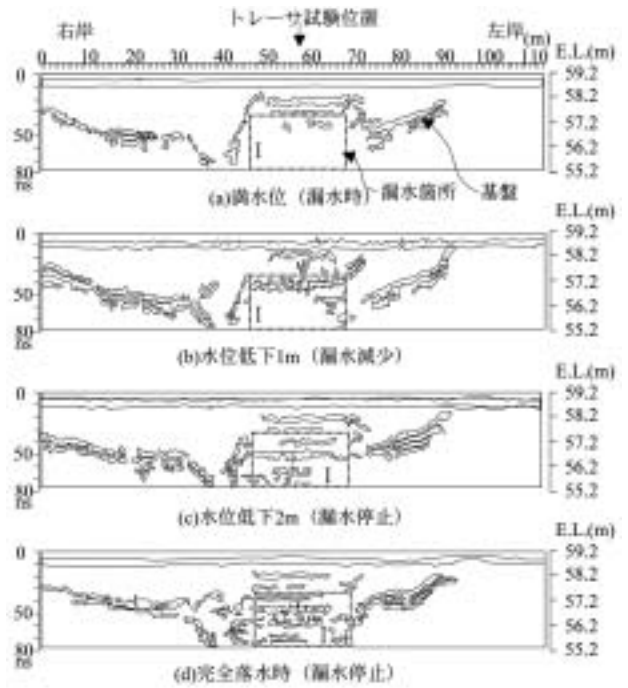
Fig.6-14 Fig.6-13 の解釈図
Radar profiles of the embankment with leakage

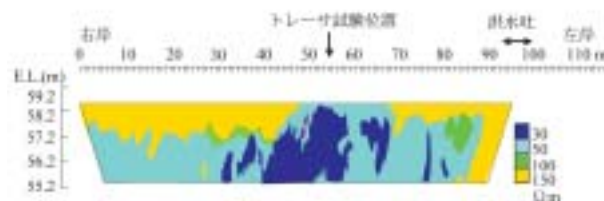
Fig.6-16 電気探査による見かけ比抵抗断面図
Apparent resistivity of electrical survey

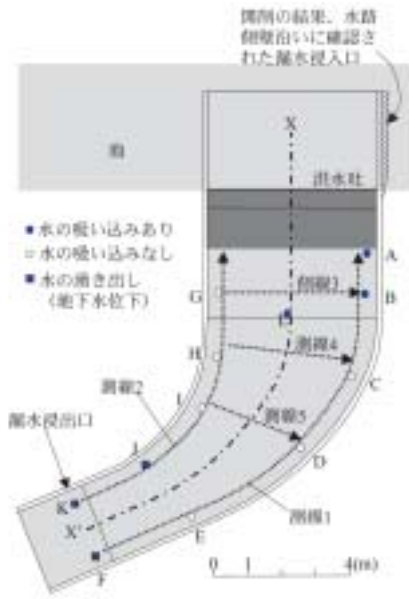
Fig.6-17 調査洪水吐水路の平面図および注水試験位置
Plan of investigated spillway and the location of in-situ permeability test

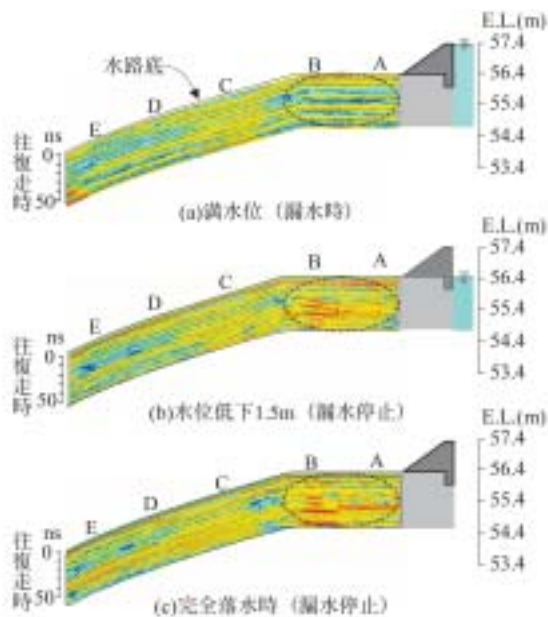
Fig.6-19 側線1の地中レーダ調査結果図
Radar profiles of spillway with leakage

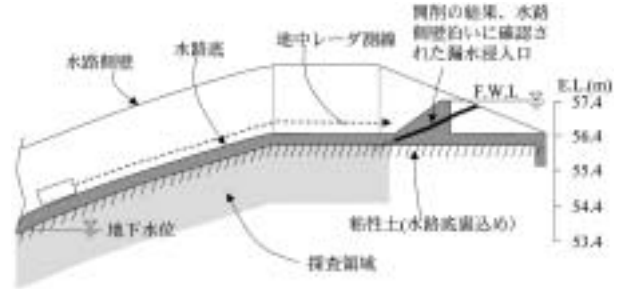
Fig.6-18 Fig.6-17 中の X-X' 断面図
X-X' Cross section

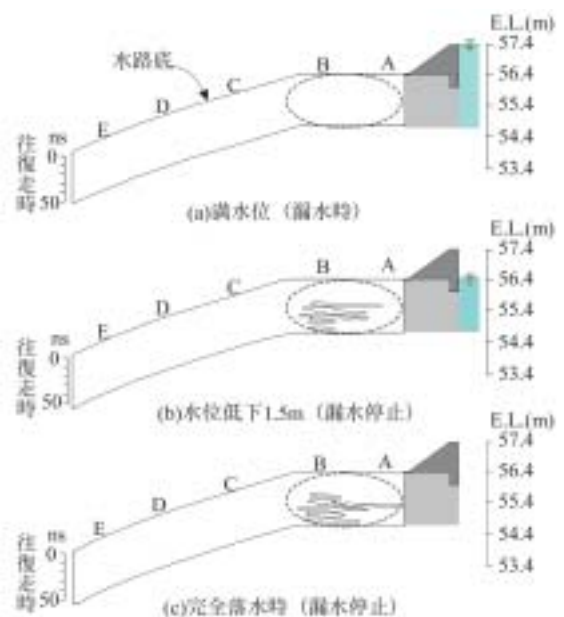
Fig.6-20 Fig.6-19 の解釈図
Radar profiles of spillway with leakage

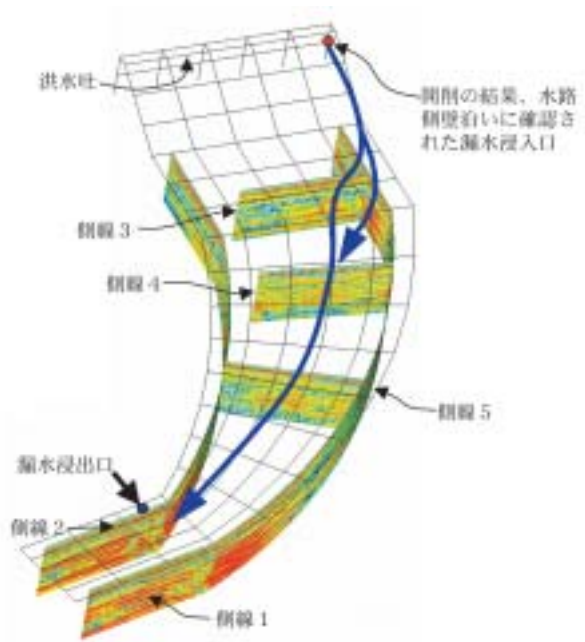
Fig.6-21 洪水吐水路調査結果の三次元表示
3-D indication of radar profiles of spillway

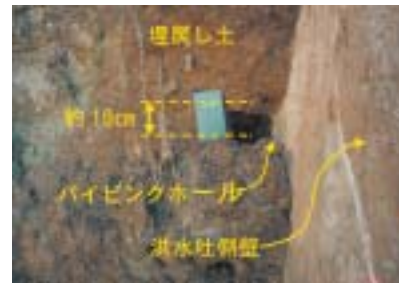
Photo 6-5 開削の結果発見されたパイピングホール(図 3-25 の再掲)
Entrance of leakage path found after excavation

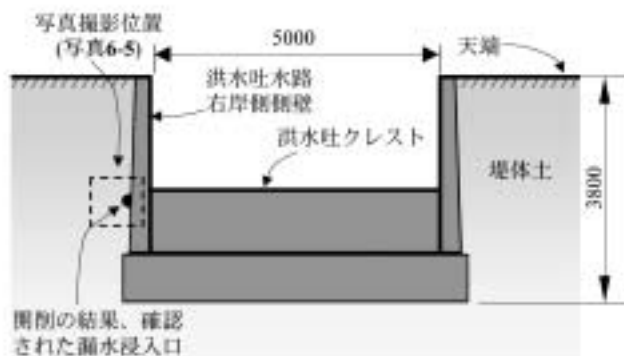
Fig.6-22 洪水吐の横断面図と開削の結果発見された漏水浸入口 (図 3-28 の再掲)
The spillway and the entrance of leakage path
