肉用牛飼養農家の営農再開事例

営農再開に向けた牛舎の清掃ポイント

実例編

乳用牛飼養農家の営農再開事例

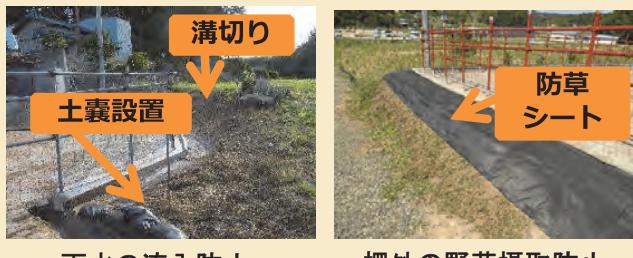
リスクの除去・低減

雨水の流入防止

柵外の野草摂取防止

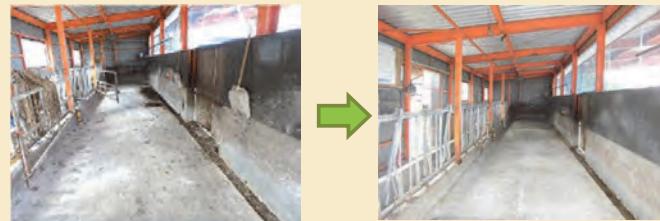
清掃・修繕作業前後の写真

主な作業内容
畜舎	<ul style="list-style-type: none"> 不要品の片付け 床や柵の高圧洗浄機による洗浄 壁(合板)の張り替え
パドック (コンクリート)	<ul style="list-style-type: none"> 床の高圧洗浄機による洗浄 床の割れ目補修 柵の拭き取りと塗り替え 周辺部の除草と防草シート敷設 周辺部の溝切りと雨水流入防止 樹木の伐採

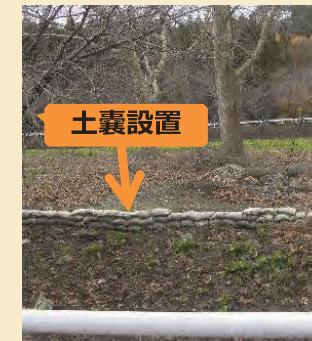
雨水の流入防止

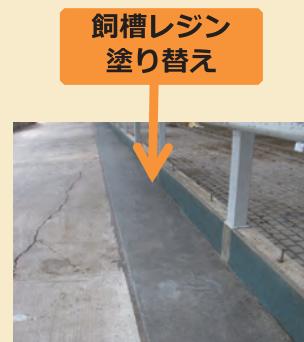
飼槽を清潔に保つ
