[成果情報名]新たな防護柵の設置によって豚舎および衛生管理区域内への野生動物の侵入を抑制できる

[担当]佐賀県畜産試験場・中小家畜部・中小家畜研究担当

[分類]研究成果情報

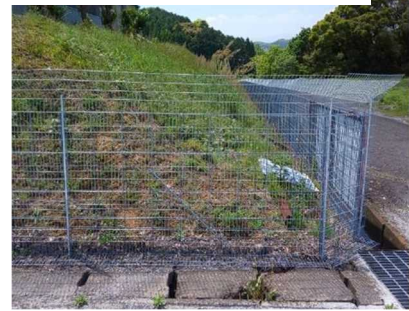
豚舎衛生管理区域境界への設置

注2) 設置方法

- ①豚舎衛生管理区域境界に設置したワイヤメッシュに密着させて設置
- ②壁がカーテン式の豚舎には隣接して設置

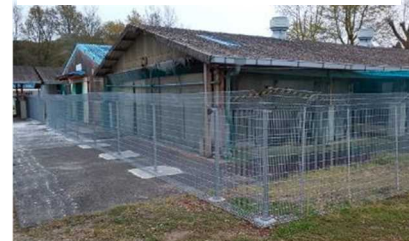
カーテン式豚舎には隣接して設置
