## ■山形県鶴岡市七五三掛（しめかけ）地区の地すべり災害と対応 山形県庄内総合支庁産業経済部農村整備課 本間治夫 様より

### 1. 宅地内の亀裂を発見

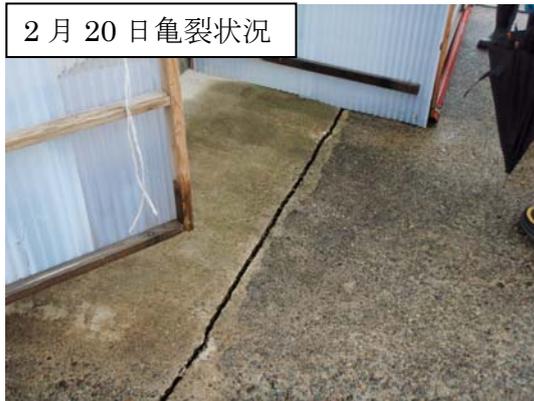
このの始まりは、平成 21 年 2 月 25 日に七五三掛地区の住民より鶴岡市役所朝日庁舎産業課へ「宅内のコンクリート舗装に亀裂が入っているのを 2 月 20 日に発見したが、その後広がってきているようだ。」との通報があったことによります。七五三掛地区は豪雪地域であり、通報住宅の周辺はまだ積雪も多く、その周辺では目立った亀裂等は確認できませんでした。

2月20日亀裂状況

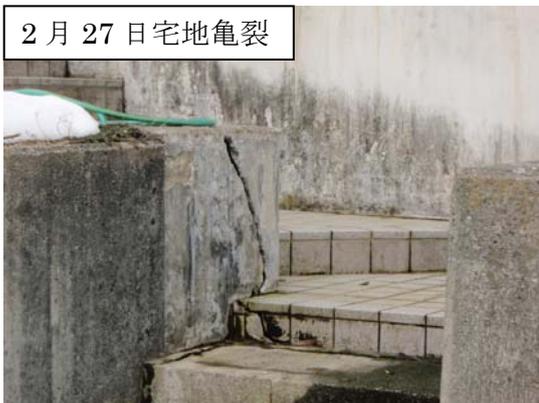
2 月 26 日、27 日に集落全体の調査を行ったところ、ほかに宅地内亀裂、道路側溝と舗装面に隙間及び舗装面の亀裂等が発見されました。住民に聞き取りをしたところ、今冬季の降雪前にはなかったとのことでした。

2月27日宅地亀裂

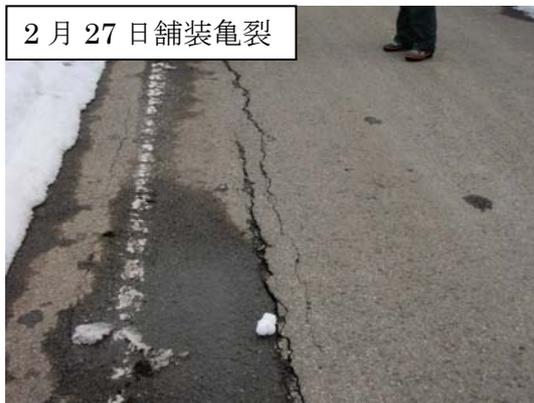
2月27日舗装亀裂

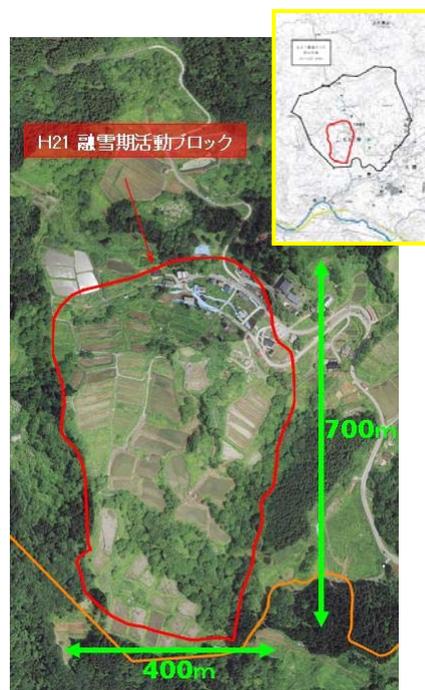
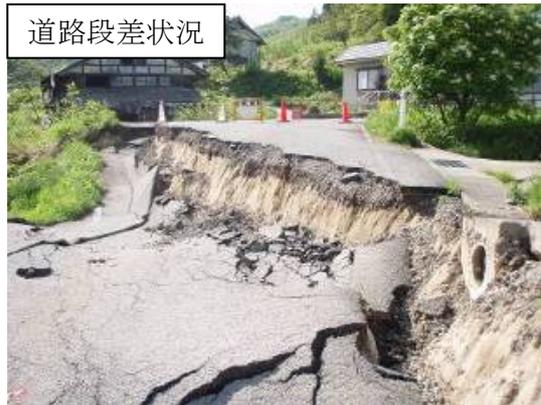
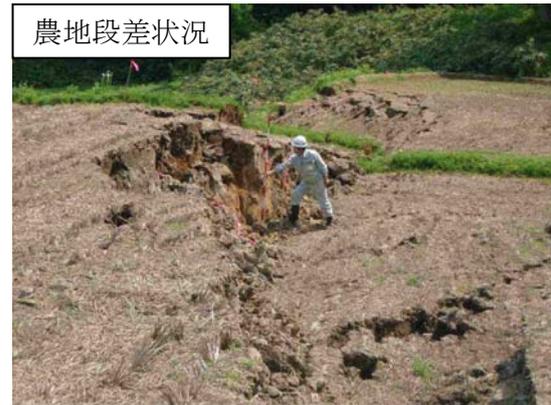
5 月上旬にはようやく田畑の雪も完全に消え、地区全景が見えてくるに従い、地すべりの範囲が幅約 400m 長さ約 700m にも及ぶ大規模なものであることが判明しました。また、道路や農地に大きな段差が生じました。

5 月 17-18 日の降雨により、地区に設置した GPS の 1 日の移動量が 15.3cm/日を観測しました。当時運用していた監視体制マニュアルでは、地盤伸縮計の値で 2mm/hr (48mm/日) 以上の場合は最高レベルの嚴重警戒体制となりますが、それと比べても、非常に移動量が大きい地すべりだったことがわかります。

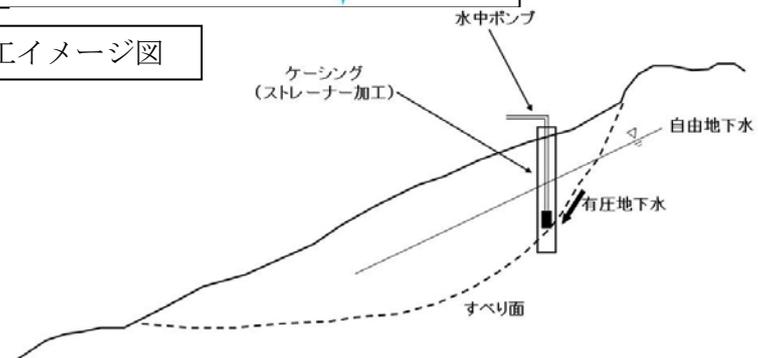
また、地すべりの対策としては集水井や水抜きボーリングが一般的ですが、対策工の施設完成までに時間を要さず即効性が高いことから、先ずディープウェル工により地下水を強制排除することとしました。

ディープウェル工イメージ図

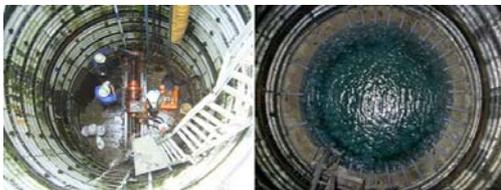
【施工イメージ図】

既存の集水井を利用し、そこから全周方向に集水ボーリングを行い、地下水を排除しました。

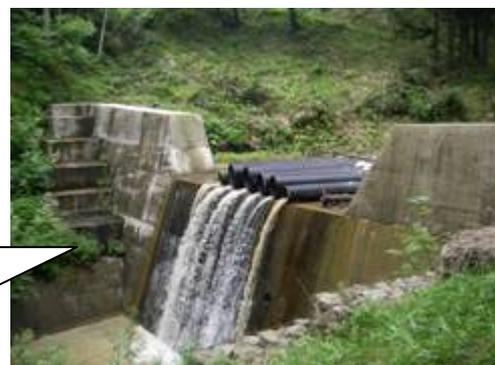
地下水増加の原因となる降雨や川の流水及び対策工で排除した地下水をパイプで地すべり区域外に排出しました。

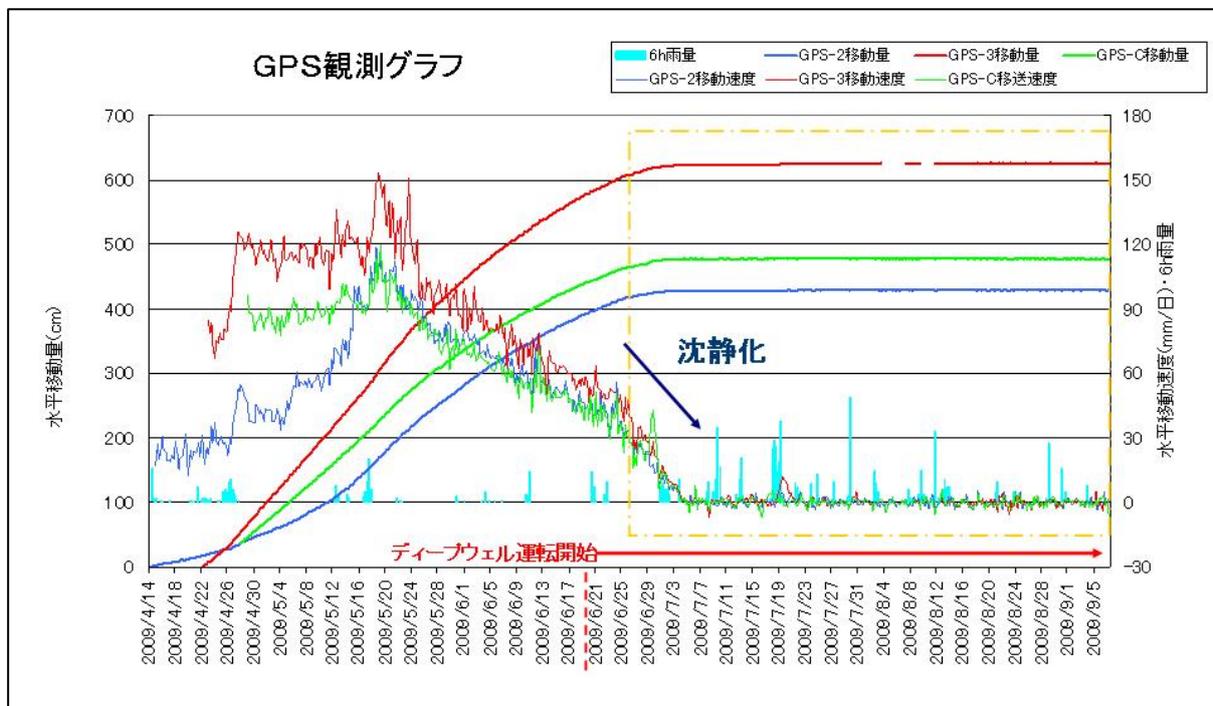
ディープウェルの運転開始とともに徐々に沈静化が図られ、平成 21 年 7 月には大きな活動は見られなくなりました。
