■補修材料がはがれる？ ～コンクリート水路の劣化との関連

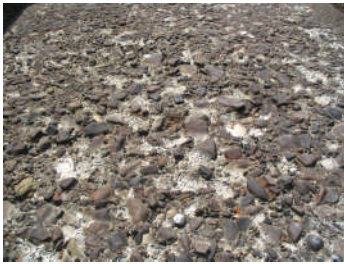
← コンクリート水路

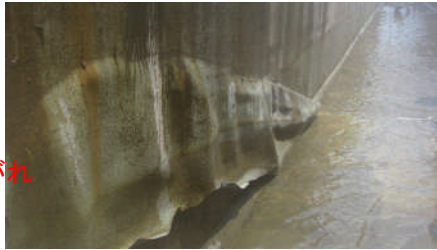
補修材料のはがれ

(1)コンクリート水路の標準的な耐用年数は40～50年程度。古い水路の表面は、モルタル部分が摩耗し、骨材が露出しています。また、水路の表面をせっかく補修しても、材料が浮いたり、はく離したりしている現場が見られます。

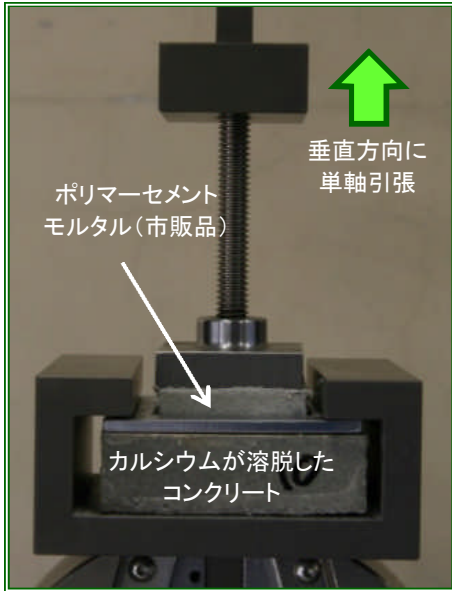
(3)そこで、Caが抜けたモルタルと、健全なものを用意し、写真のような装置で補修材料の付着について比較試験を行いました。その結果、Caが抜けたモルタルは組織が脆弱化してしまうため、補修材料との付着が約40%低下してしまうことが分かりました。
