■台風 12 号災害被災地に職員 3 名を派遣 ～奈良県、和歌山県～

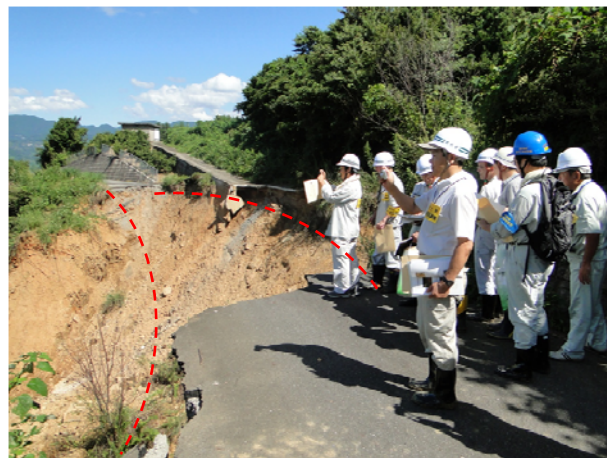
(1) 豪雨による農道の崩落

斜面崩落とともに農道が破壊され分断された。

この区間は高さ 10m の盛土。豪雨が盛土背面に浸透し、滑り破壊を引き起こしたと推定。

復旧に当たっては、斜面の支持力を把握した上で、補強盛り土工法を採用すること、盛土内と盛土底部の排水性を高めた構造にすることが重要と助言。

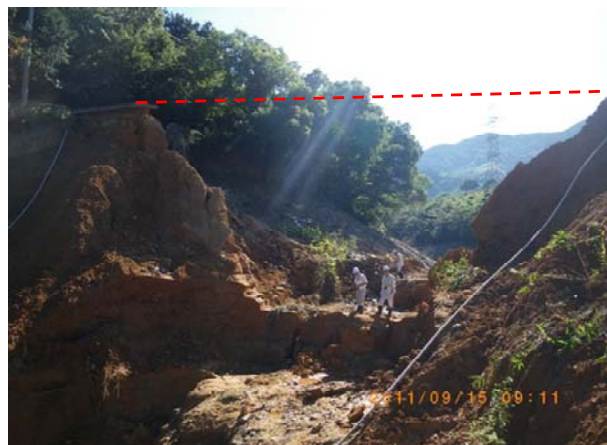
(2) ため池の決壊

ため池堤体の決壊した両脇には堤体が残存し、堤体断面には滑りの痕跡らしきものを確認。なお、洪水吐、底樋は流亡せず、堤体の基盤は強固。

中央部の下流側法面が豪雨で滑り破壊を起こし、それが原因で沈下した堤体の天端（破線部）から溢水し、上下流方向に破壊が進行したと推定。

復旧のため、農工研が開発した工法を紹介。

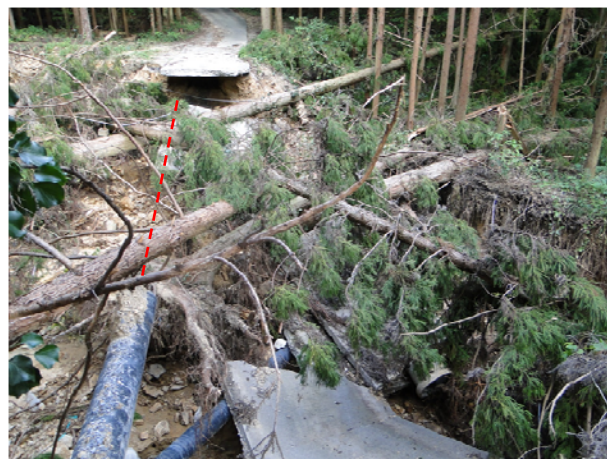
(3) 農業用パイプラインの流失

農道下に埋設されていたパイプラインが、斜面崩壊の際に、農道と共に流失し分断された現場。

(写真左下から写真上に突き出しているのが残ったダクタイル鑄鉄管。その右には落下した管路が見える。)

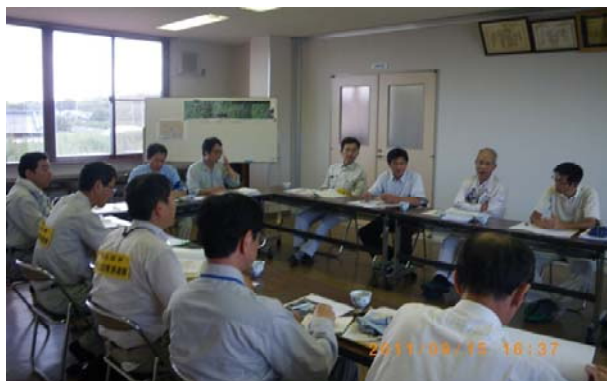
(4) 検討会

被災箇所の調査後、各現場や事務所において、国、県、市、町、土地改良区の関係者が一堂に会し、農工研の派遣職員からは、被災した施設の応急措置と復旧に向けた調査や工法の選定等の技術的な所見を述べ、今後の対応について意見交換を行った。
