# タイ国で発生した大洪水の緊急現地調査報告

資源循環工学研究領域 水資源工学担当 皆川裕樹

タイ国チャオプラヤ川流域で発生した大洪水について、農工研から3名の研究者がタイを訪問し、緊急現地調査を行いましたのでその概要を報告いたします。

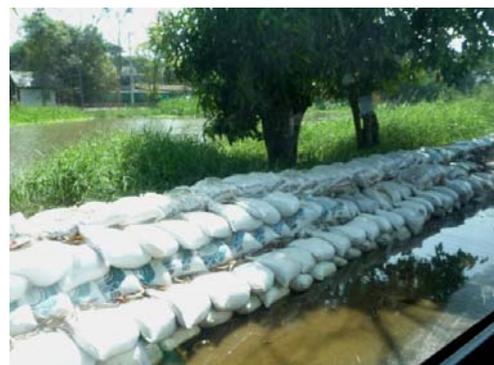
Pic.1 土嚢による堤防の補修（①地点）

チャオプラヤダムの少し上流にあたる地区で、土嚢を積み水の浸入を防いでいる状況です（Pic.1）。この付近では河川堤防がいくつも破堤し、水が農地に流入していきましました。ある地点では洪水により道路が寸断されていました。

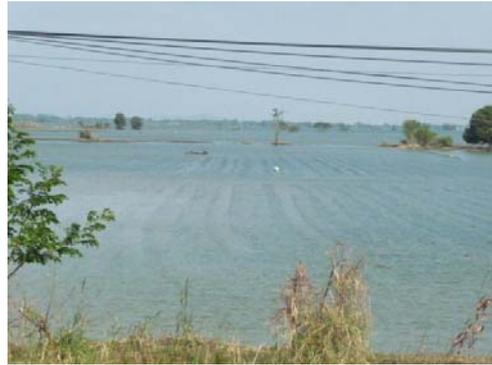
Pic.2 農地湛水の状況（②地点）

広大な農地が広がるエリアです。見える範囲は見渡す限り湛水しており(Pic.2)、道路脇の住居では今もなお浸水被害を受けている状況が見られました。電信柱や家の壁に残った洪水の跡から、ピーク時には道路面より水位が高かったことがうかがえました。

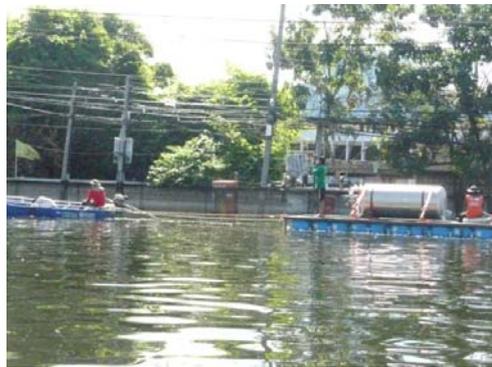
Pic.3 ナワナコン工業団地（③地点）

日系企業も多く参入しているナワナコン工業団地の様子です(Pic.3)。この辺りはもともと農地であったため標高が低く、訪れた 27 日の時点で約 1m の湛水がありました。最大ではさらに 1m 程度水位が高かったと予想されます。新聞報道等によると、この地区にある約 190 社の工場のうち 104 社までもが浸水被害にあったようです。水が引くにはまだまだ時間がかかる様子で、現地の従業員がボートを使って工場の機材を運び出していました。

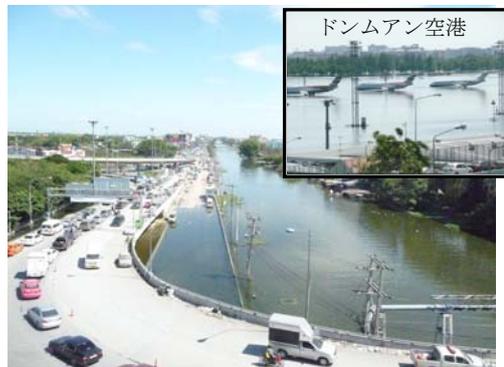
Pic.4 ランシット水路の様子（④地点）

タイ北部から流れてくる水をバンコクの北側で東西に排水するランシット水路では、まだ水位が高く道路の浸水被害が見られました(Pic.4)。10 月中旬にはこの水路が溢れたことでバンコクが危険になりました。調査時点でも、この水路のすぐ南にあるドンムアン空港は浸水していました。

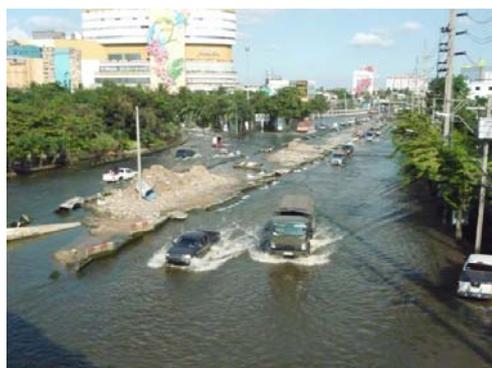
Pic.5 バンコク市内西部の様子（⑤地点）

バンコク市内の西部（チャオプラヤ川右岸側）に位置する BangKae 区の様子です(Pic.5)。この辺りでは道路が完全に冠水していました。また街中では、洪水から守るために土嚢を積んである家が目立ちました。
