■ラオスの2011年洪水被害

国際水管理研究所・東南アジア事務所 濱田浩正

3. 2011年の洪水被害と復旧状況

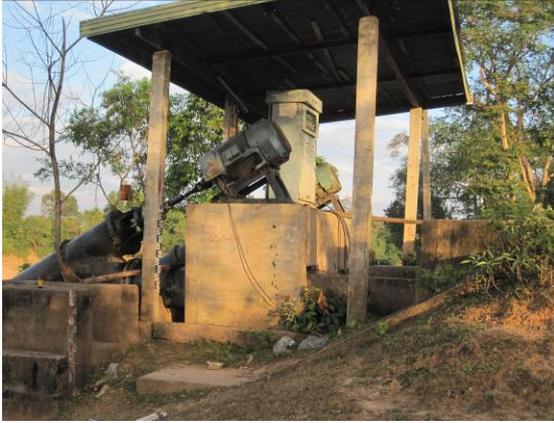
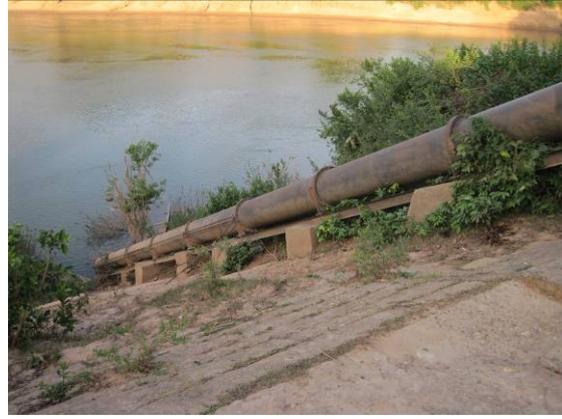
写真1 ポンプかんがい施設 (サバンナケット県、2011年12月撮影)

川とポンプ場本体の高低差は5~10m あるが、2011年雨季はポンプ場本体まで水が到達した。

ラオスは、メコン川とその支流からポンプで取水し水路で水田に配水するかんがい方法が施設の半数以上を占めています(写真1)。ポンプで揚水する方法は、(1)ダムや堰にくらべ建設が簡単である、(2)河川生態系への影響が小さいなどの利点がある反面、ポンプを運転するための費用がかさむという欠点もあります。

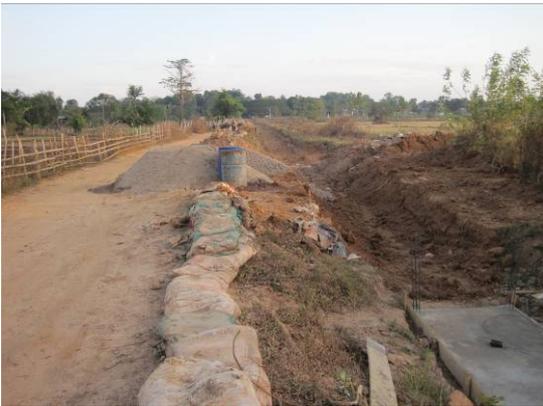
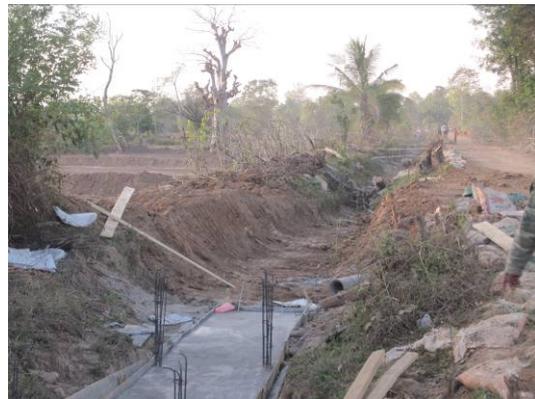
写真2 洪水で破損した幹線水路の修復 (サバンナケット県、2011年12月)

写真2は、サバナケット県のポンプかんがい地区の復旧状況です。この地区では、2011年12月上旬の時点で、支線水路の修復は農民組織で終えており、農民組織では財政的・技術的にできない幹線水路の修復を国や県が行っています。

今回の洪水では、途上国におけるかんがい施設修復上の問題が明らかになりました。幹線水路の修復は農民組織では財政的・技術的に難しく、政府の援助が必要ですが、政府には十分な予算がありません。そのため、かんがい施設の修復は限られており、2011年から2012年の乾季作への影響が懸念されています。迅速な資金調達などが実現できるような国際機関の援助が求められています。
